KOSKIMYLLYN PÄIVÄKOTI

ILMANVAIHTOJÄRJESTELMÄN KUNTOTUTKIMUS

Tutkimuksen ajankohta: vko 22 / 2008
Raportin päiväys: 17.06.2008
Tilaaajan yhteyshenkilö: Vantaan Kaupunki
Mikko Krohn, 040 7492594

Kuntotutkimuksen suorittajat:
Tekmanni Service Oy

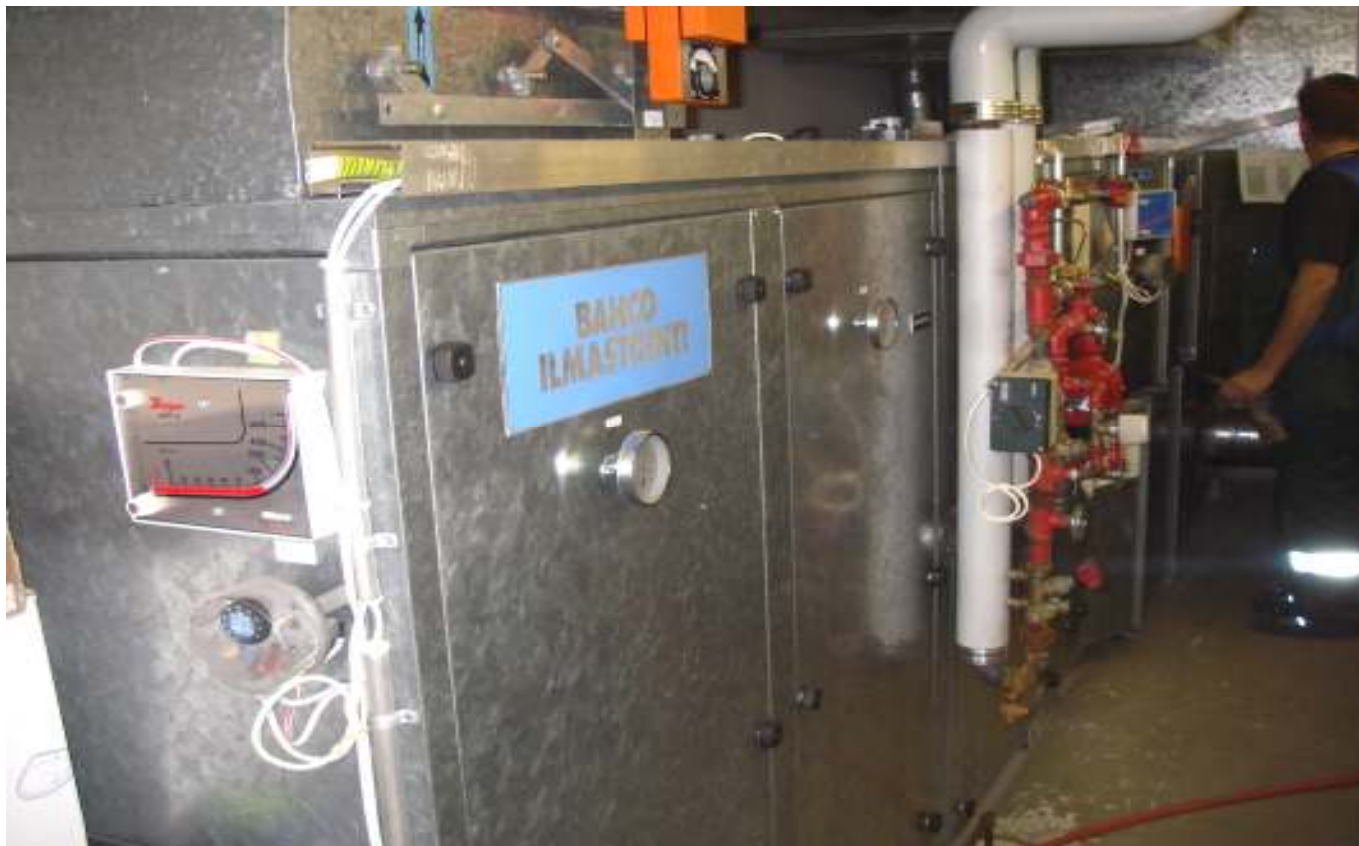
KUVA 1. Yleiskuva ilmastointihuoneesta.

Ilmastointikone on alkuperäinen Bahcon valmistama ns. pakettikone ja se sijaitsee 1 krs IV-konehuoneessa (kuva 1). Kone on varustettu sulkupellillä, suodatinyksiköllä, puhallinyksiköllä, LTO- kuutiolla ja lämpöpatterilla.

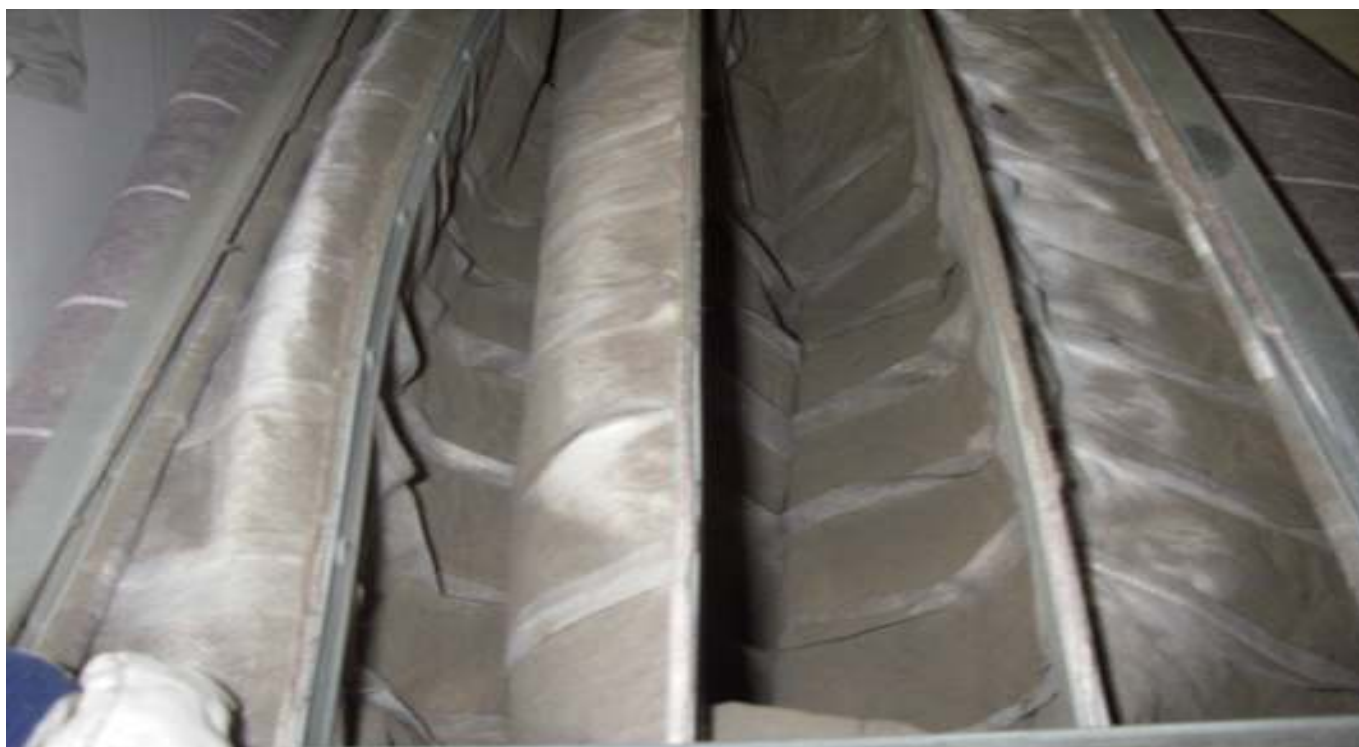
KUVA 2. Yleiskuva tuloilmasuodattimesta.

- Luukkujen tiivisteet ovat osin huonossa kunnossa. *Luukkujen tiivisteitä tulee uusia seuraavan huollon yhteydessä.*
- Suodatinseinämä ei ole tiivis ja suodattimet ovat hieman pölyiset (kuva 2). *Suodatinkehikko tulee tiivistää asianmukaisesti, jotta ohivirtaus saadaan loppumaan ja suodattimet tulee uusia seuraavan huollon yhteydessä.*

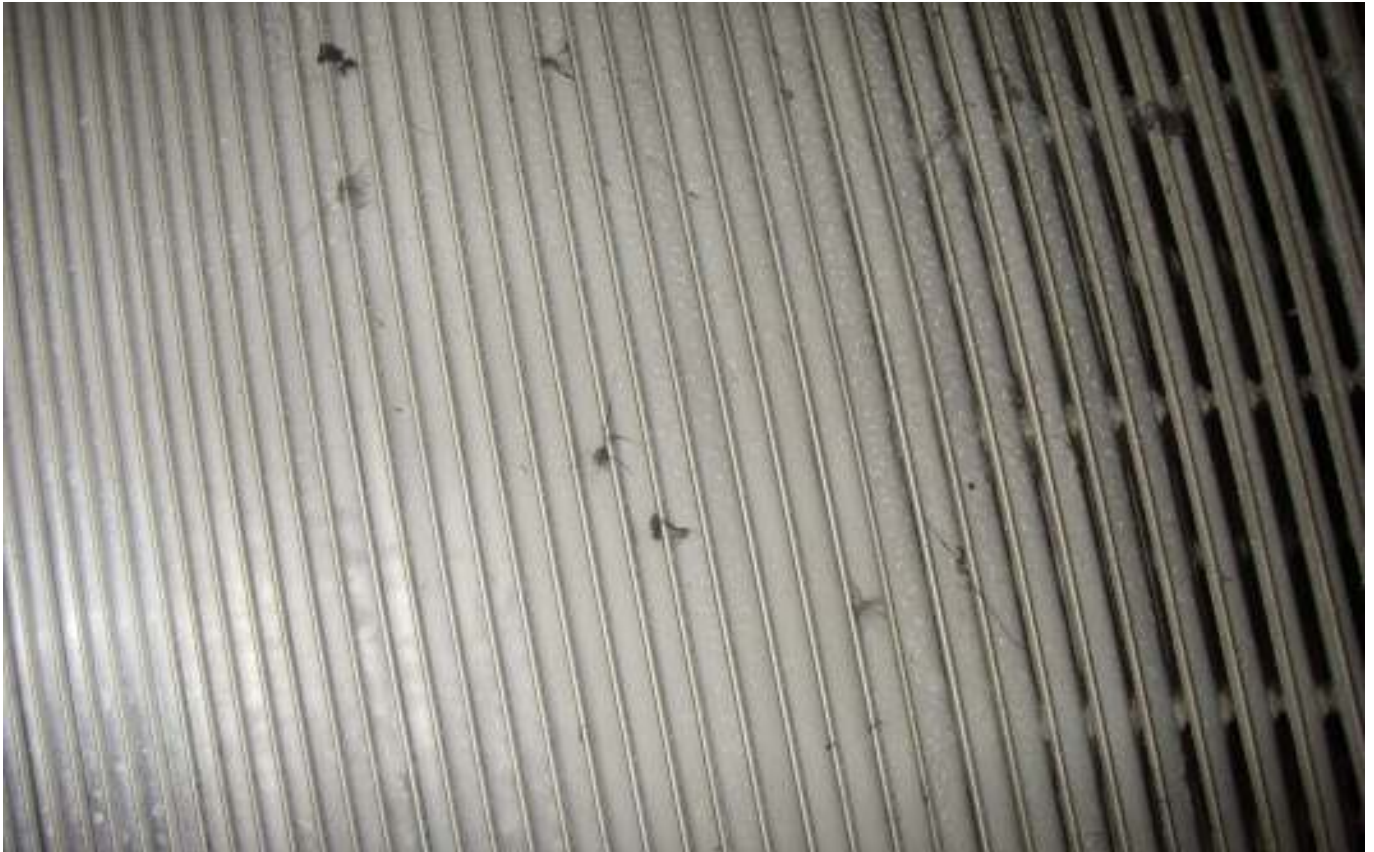
KUVA 3. Yleiskuva LTO- kuutiosta.

- Lämmityspatterissa ja LTO- kuutiossa on pölyä (kuva 3). *LTO- kuutio ja lämmityspatteri tulee puhdistaa seuraavan huollon yhteydessä.*
- Tulopuhaltimen ja moottorin urapyörät ovat hieman kuluneet. *Urapyörät on syytä uusia seuraavan huollon yhteydessä.*

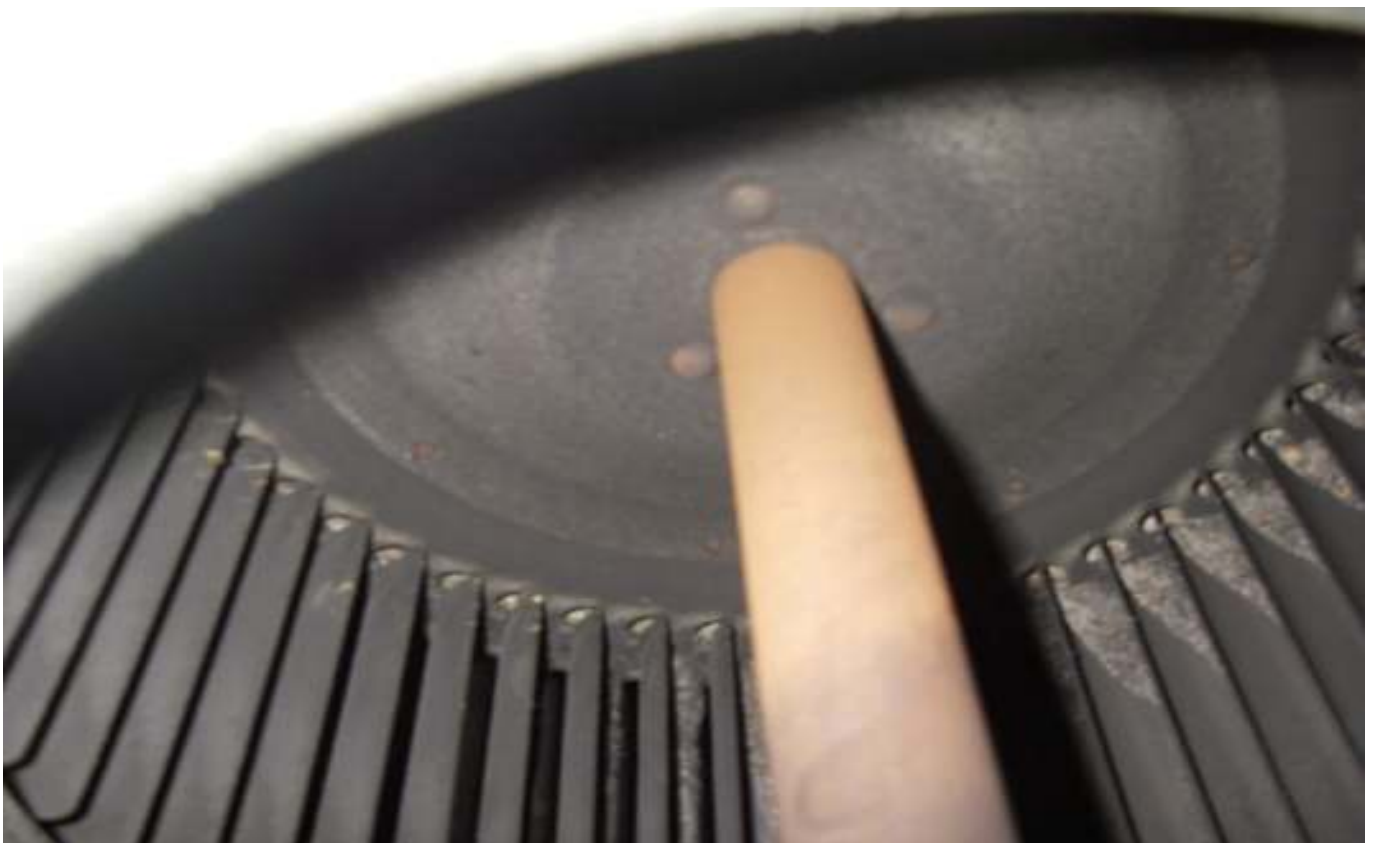
- Puhallin on melko nokinen ja pölyinen (kuva 4). *Puhallin tulee puhdistaa seuraavan huollon yhteydessä.*
- Tuloilmakoneen kammiot ovat melko roskaiset (kuva 5 ja kuva 6). *Kone tulee huoltaa ja puhdistaa pikaisesti.*

KUVA 4. Tuloilmapuhallin on pölyinen ja nokinen.

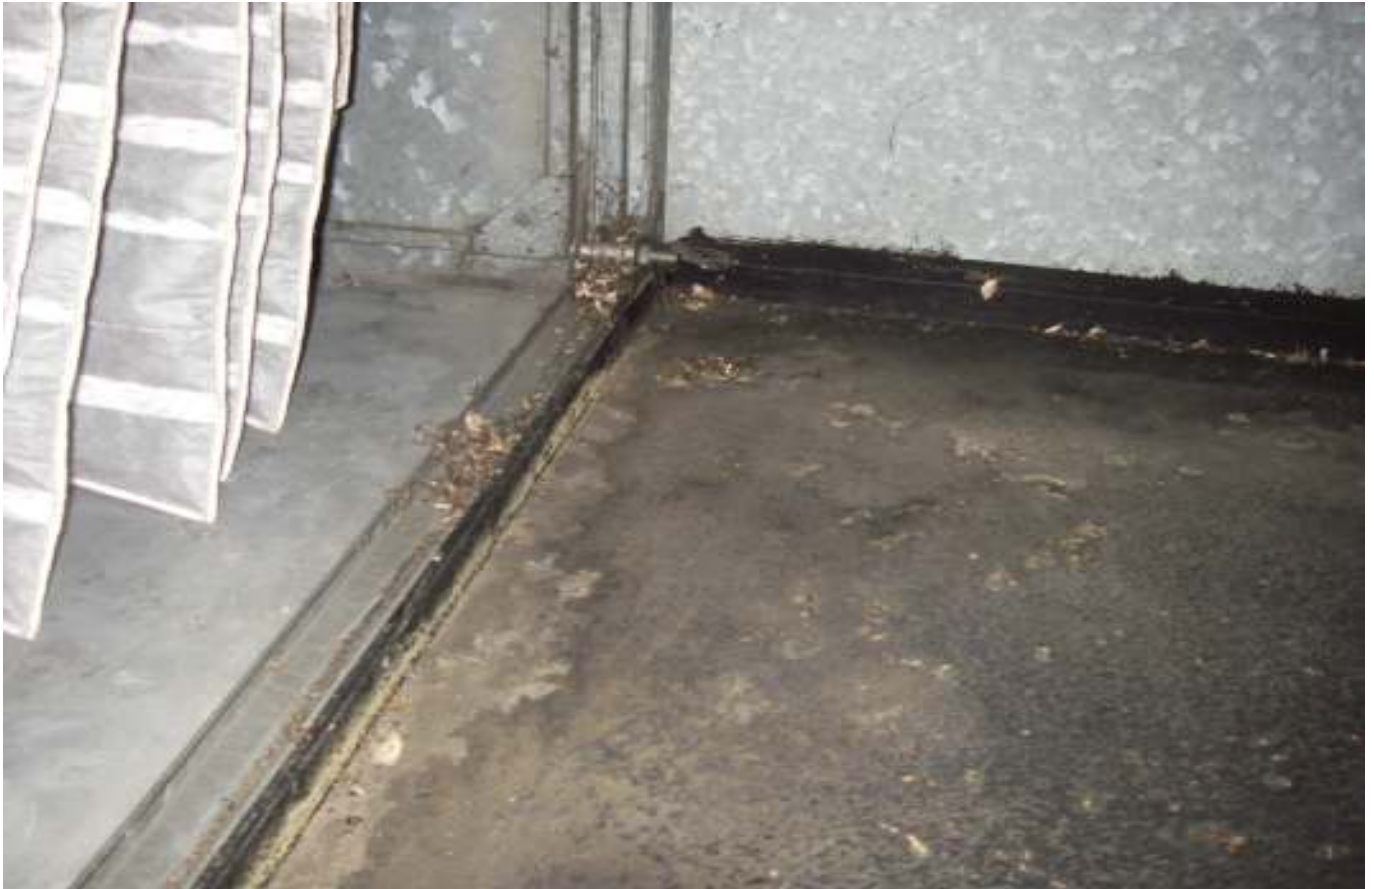
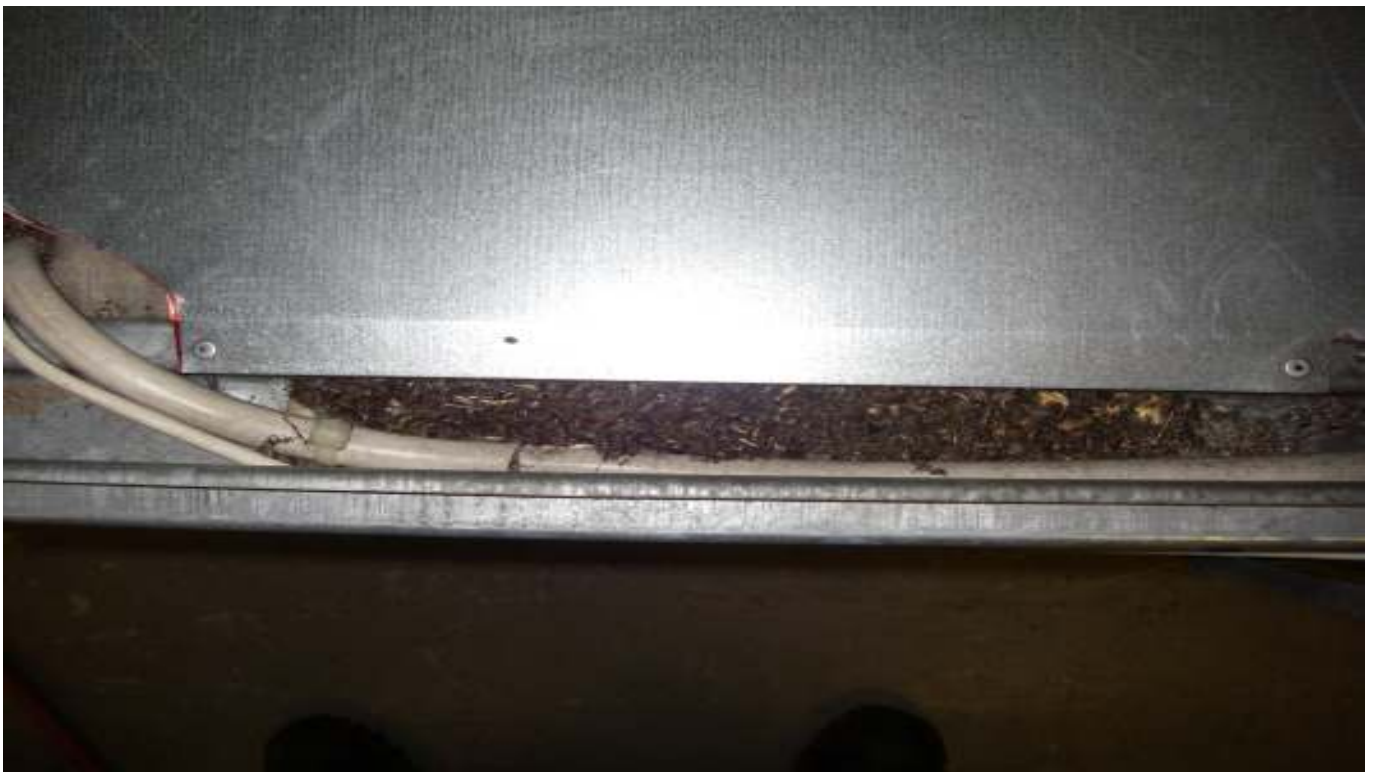
KUVA 5. Tuloilmapuhaltimien kammiossa on melko paljon roskaa.

KUVA 6. Tuloilmapuhaltimien kammiossa on melko paljon roskaa.

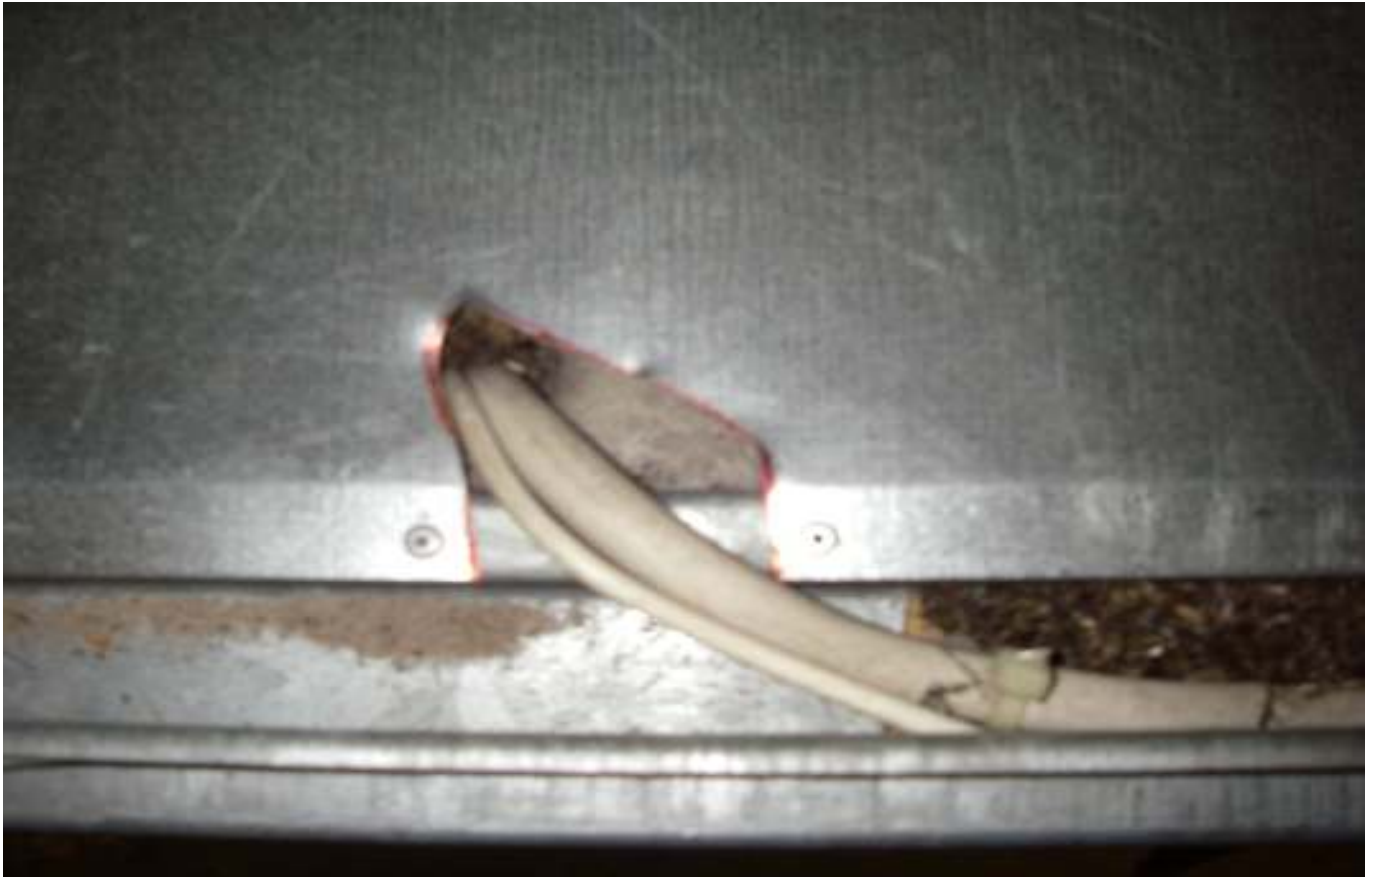
KUVA 7. Yleiskuva koneen läpivienneistä.

- Tuloilmakoneen kammiot on pellitetty, mutta kammiossa olevat läpiviennit ovat tiivistämättä (kuva 7). *Kammioiden läpiviennit tulee tiivistää koneen huollon yhteydessä.*

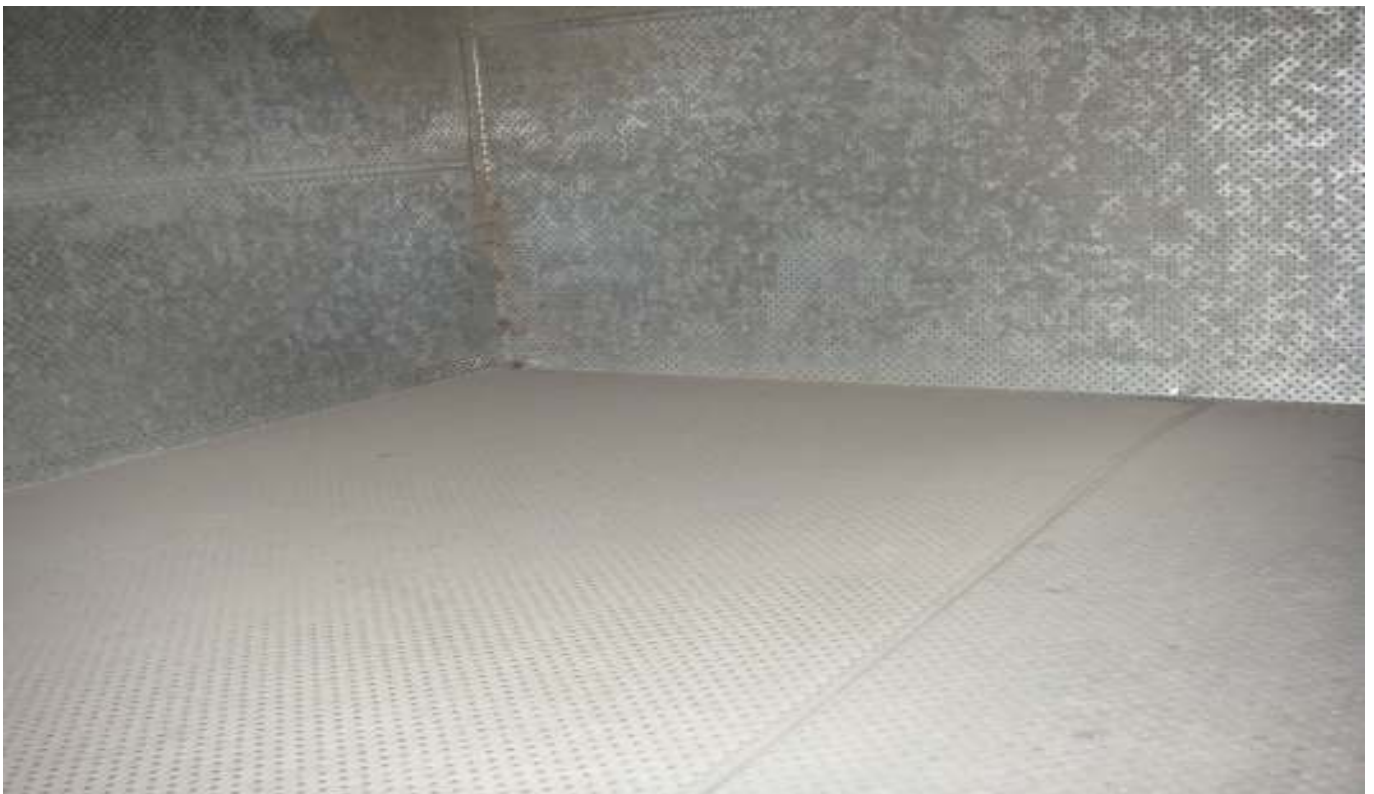
- Tuloilmakoneen äänenvaimennuskammio on eristetty mineraalivillalla, joka on päällystetty reikäpellillä. Kanavien liikkuesssa paineen voimasta huoneilmaan pääsee mineraalivilakuituja (kuva 8). *Koneen villapinnat tulee suojata suodatinkankaalla ja pellittää, jotta villakuitujen mahdollinen pääsy huoneilmaan saadaan estettyä. Vaihtoehtoisesti nykyiset pinnat tulee puhdistaa ja käsitellä suoja-aineella.*

KUVA 8. Tuloilmakoneen kammiot on eristetty mineraalivillalla, joka on päällystetty reikäpellillä.

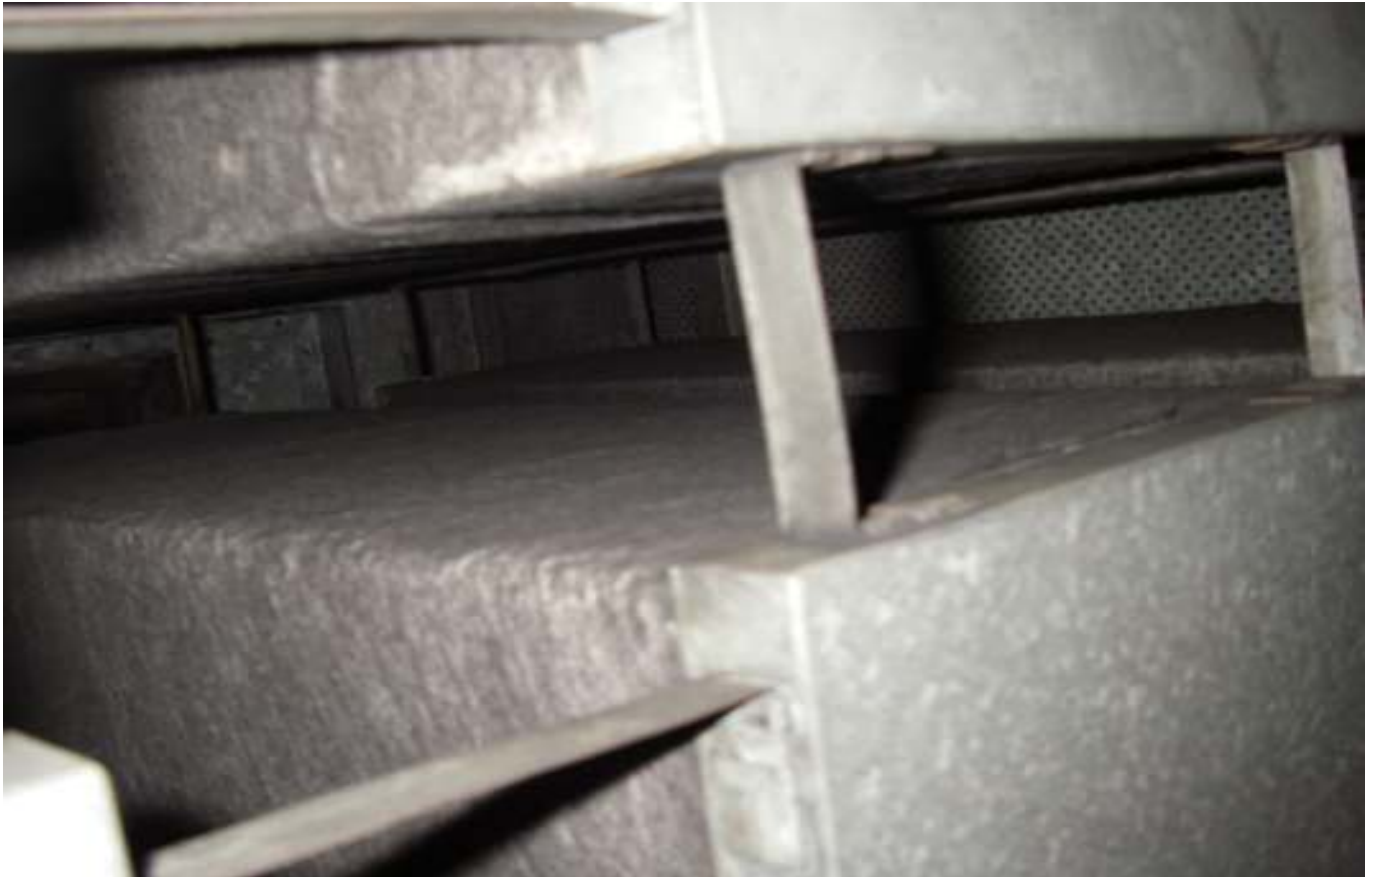
KUVA 9. Yleiskuva äänenvaimentimesta.

- Tuloilmakoneen jälkeen olevassa äänenvaimennusosassa on käytetty kuitupitoista materiaalia (kuva 9), joka on mahdollinen lasikuidun lähde. *Äänenvaimentimien kuitumateriaali tulee pinnoittaa esim. suoja-aineella.*

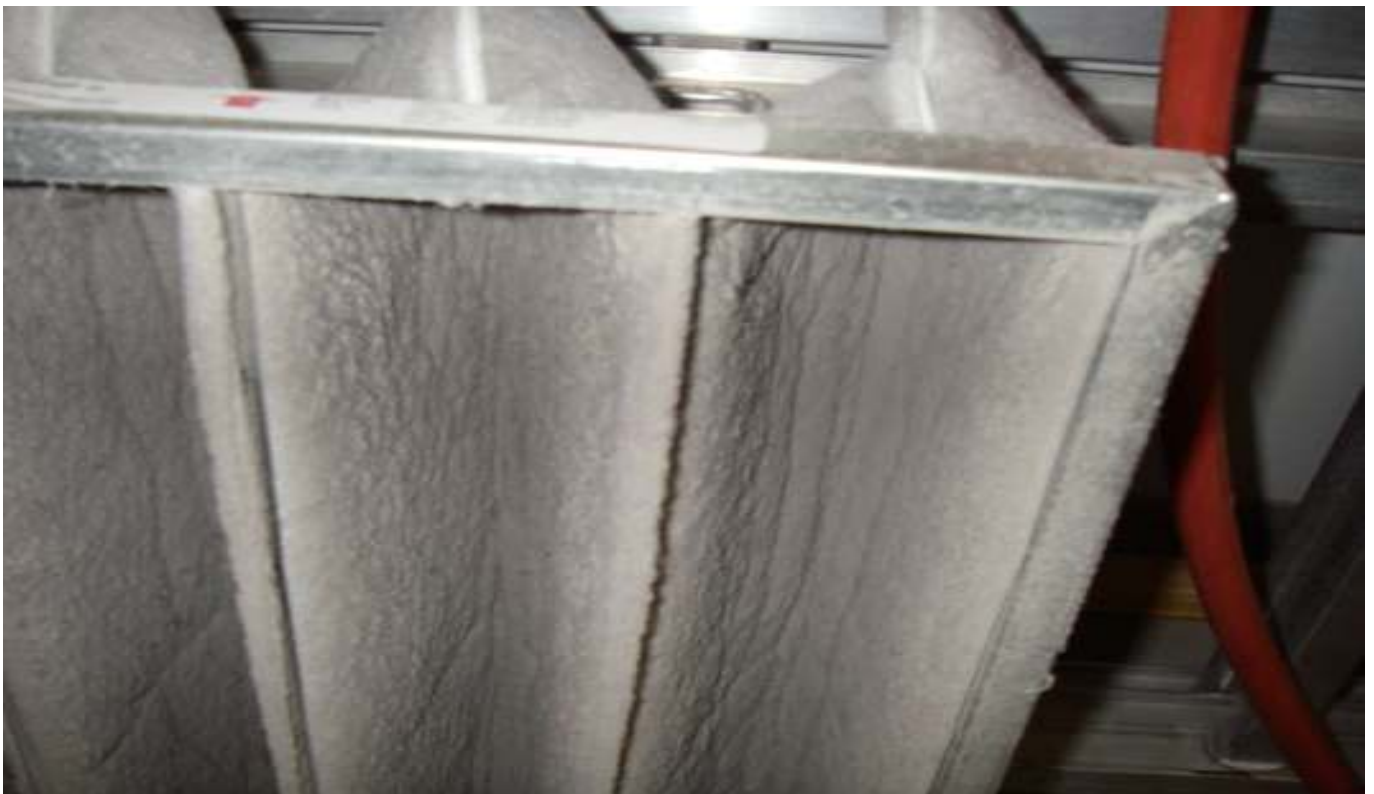
KUVA 10. Yleiskuva poistosuodattimesta.

- Luukkujen tiivisteet ovat osin huonossa kunnossa. *Luukkujen tiivisteitä tulee uusia seuraavan huollon yhteydessä.*
- Suodatinseinämä ei ole tiivis ja suodattimet ovat tukossa, paine-ero on 320 Pa ja hälytysraja 280 Pa (kuva 10). *Suodatinkehikko tulee tiivistää asianmukaisesti, jotta ohivirtaus saadaan loppumaan ja suodattimet tulee uusia pikaisesti.*
- Hihnat ovat hieman kuluneet. *Hihnat on syytä uusia seuraavan huollon yhteydessä.*
- Poistopuhaltimessa on kuiva laakeriääni. *Laakerit on syytä uusia seuraavan huollon yhteydessä.*
- Puhallin on hieman pölyinen ja nokinen (kuva 11) ja se tulee puhdistaa seuraavan huollon yhteydessä.

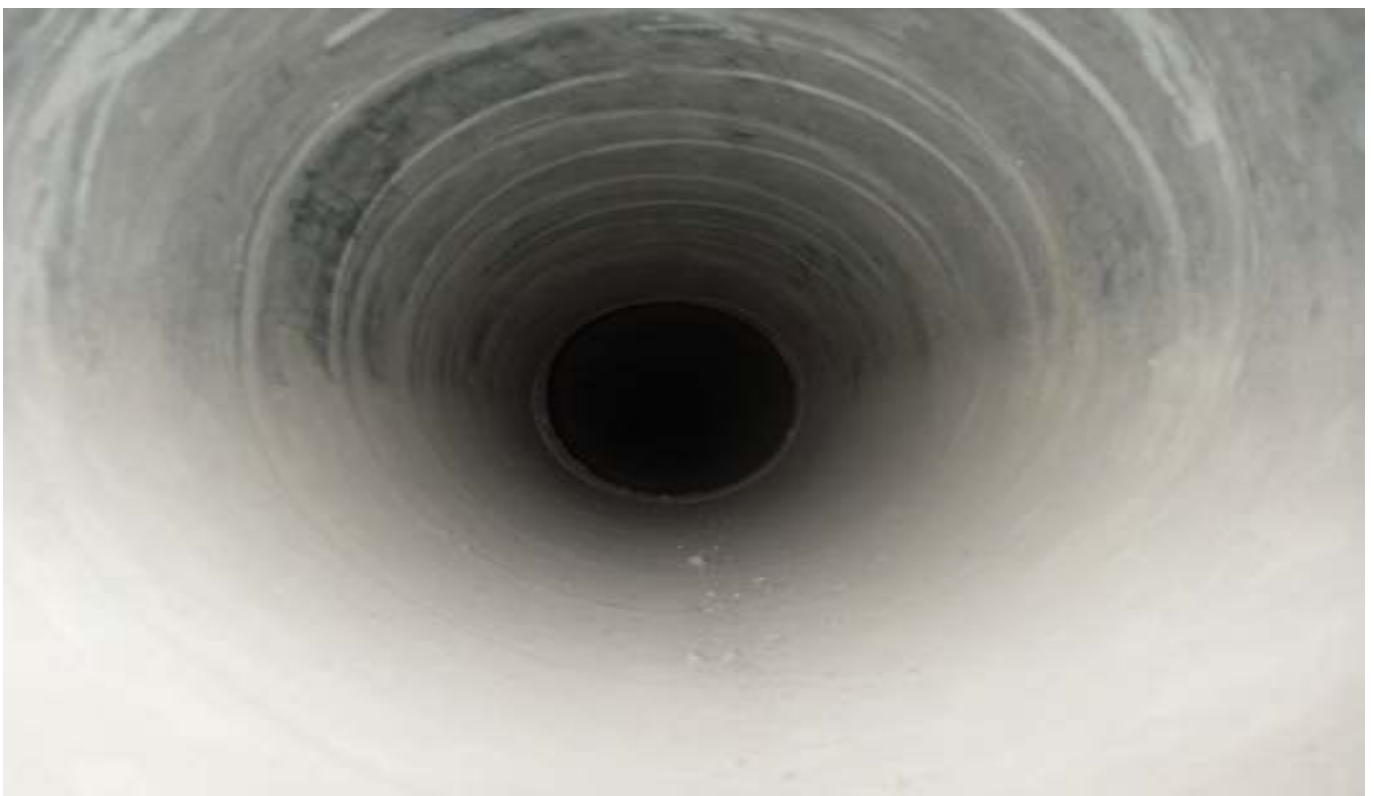
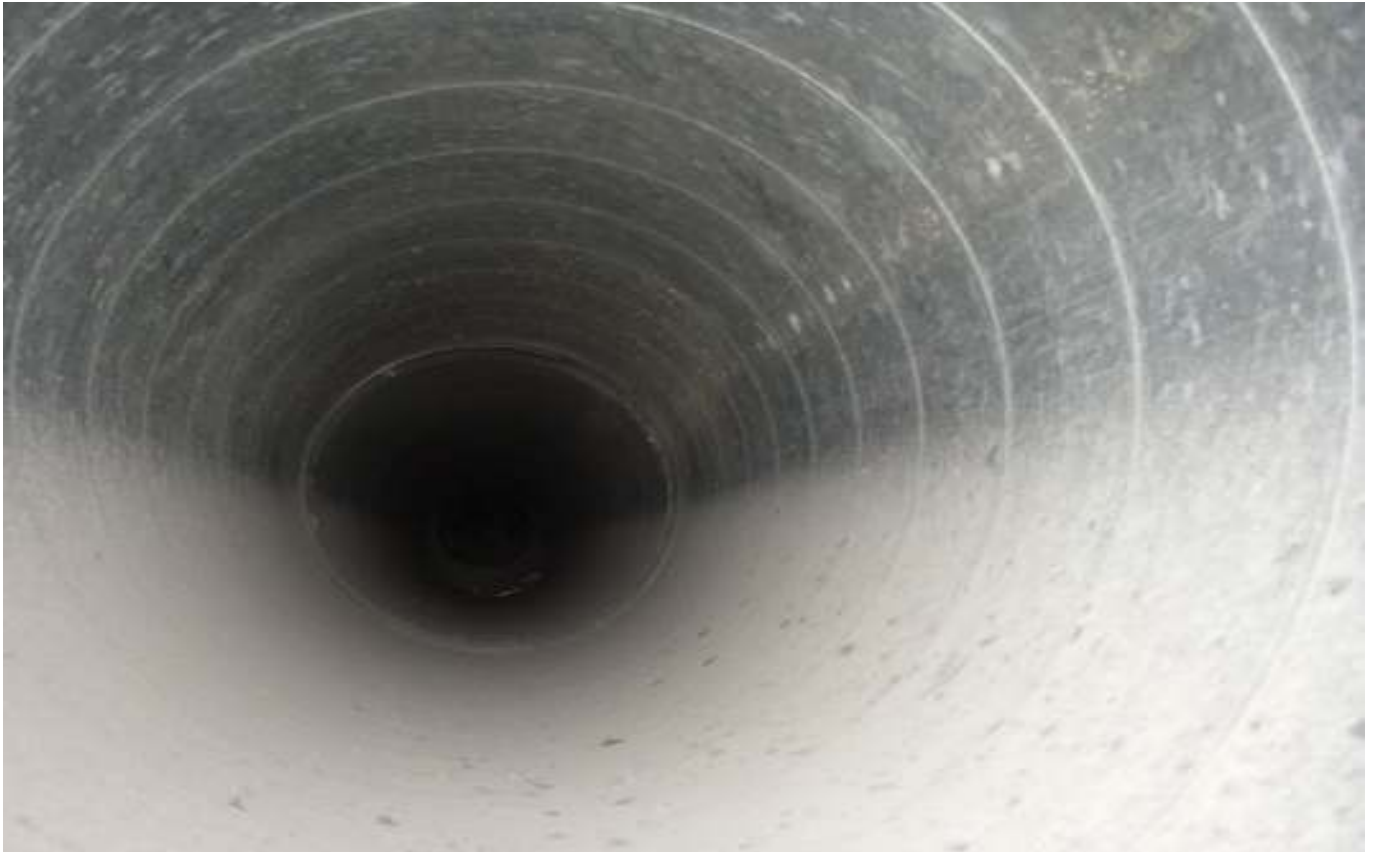
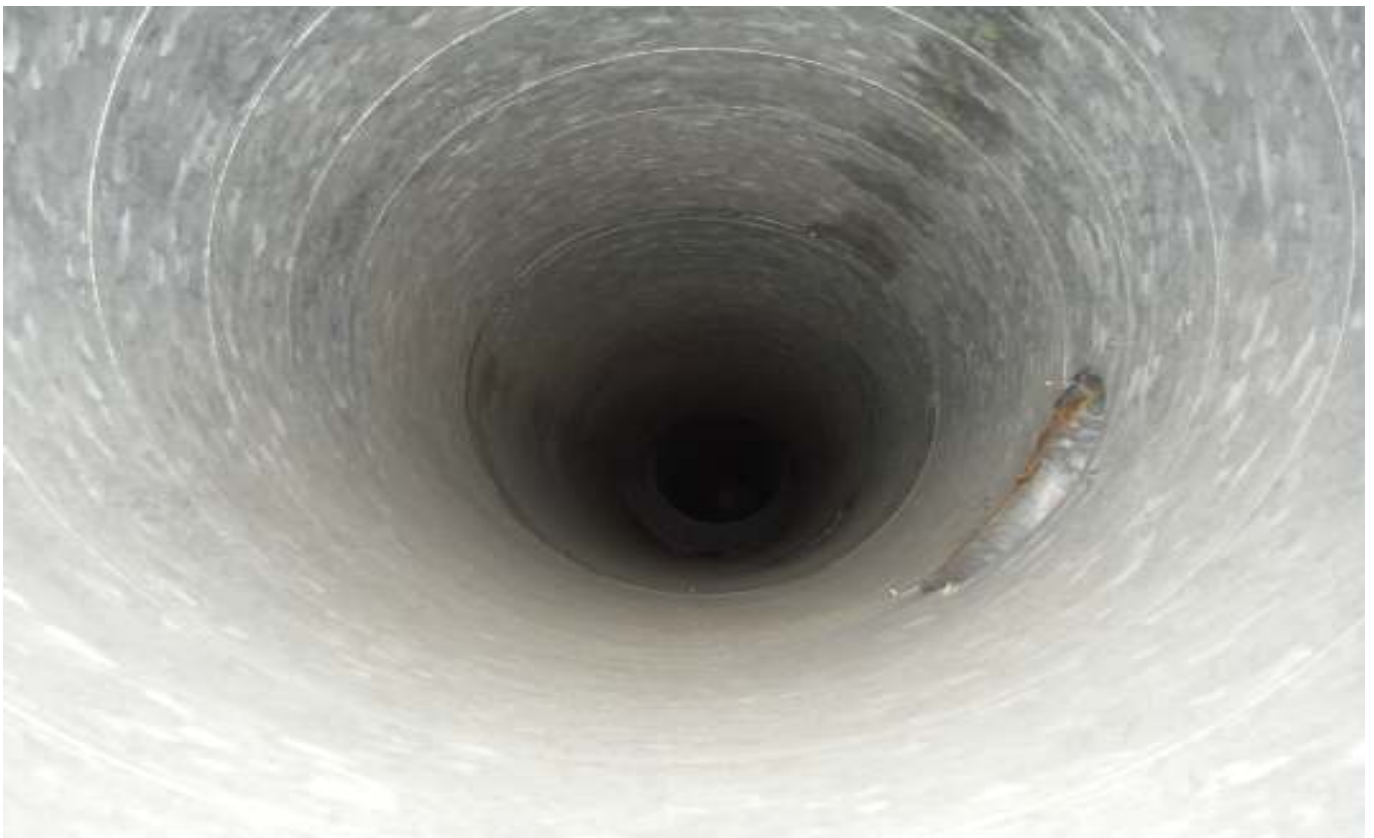
Tulo- ja poistoilmakanavat on rakennettu teräslevykanavista (kierresaumaputkea ja kanttikanaavaa). Kanavat ovat rakenteellisesti kunnossa ja havaintojen perusteella tutkimusalueen tulo- ja poistoilmakanavat ovat osin melko pölyisiä (kuva 12, kuva 13 ja kuva 14). Lisäksi keittiön poistoilmakanavassa on melko paljon pölykertymää (kuva 15 ja kuva 16).

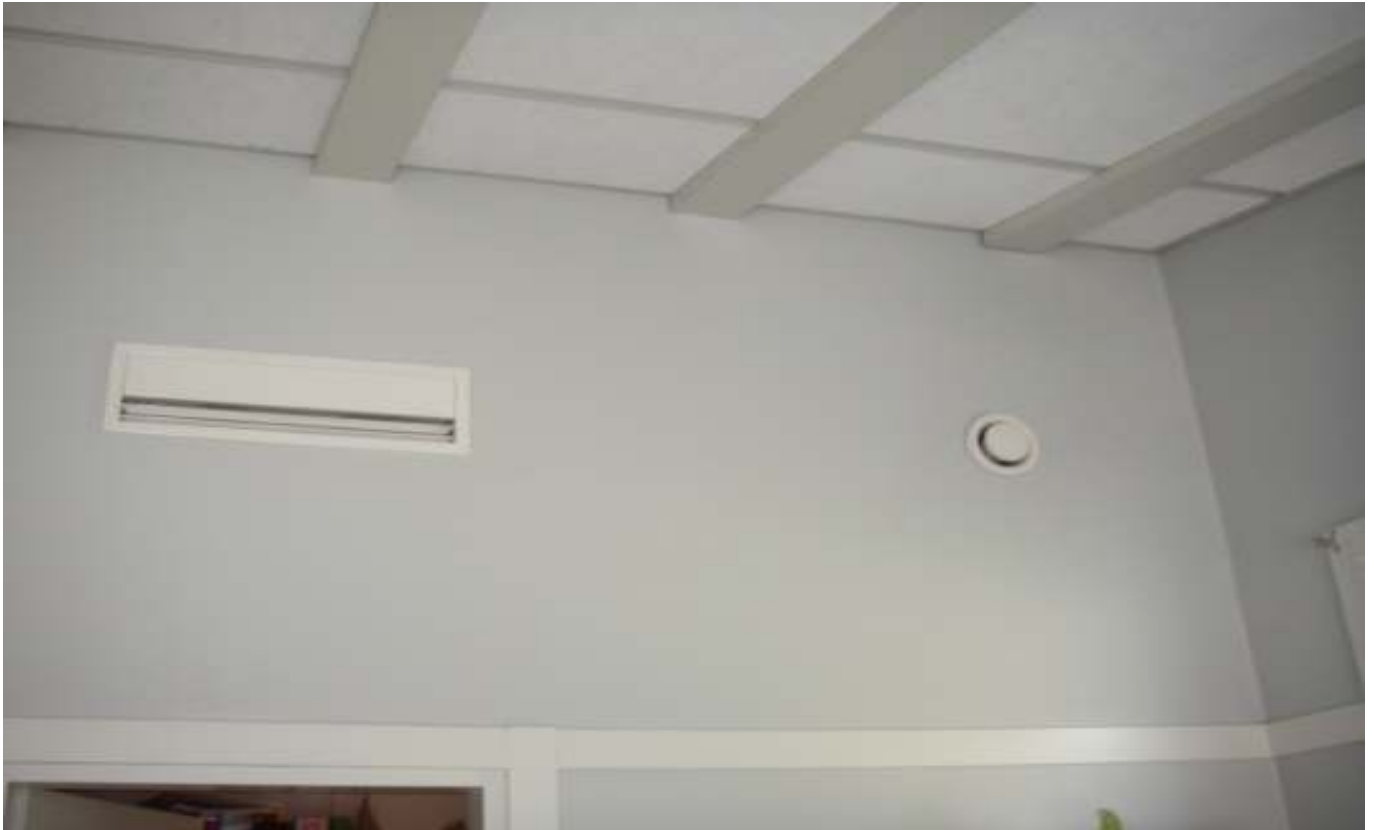
KUVA 17. Yleiskuva huoneiden ns. ritiläsäleiköstä.

Tuloilmaelimet ovat huonetiloissa ns. seinähajottajia, jotka ovat varustettu tasauslaatikoin (kuva 17). Tuloilmaelimien äänieristeenä on käytetty mineraalivillaa (kuva 18). *Tasauslaatikot tulisi imuroida nuohouksen yhteydessä ja laatikoiden mineraalivillapinnat on syytä käsitellä suoja-aineella.* Tuloilmaelimien heittokuviot selvitettiin savukokein (kts liitteenä olevasta piirustuksesta). Mittauksissa havaittiin, että ilman liikkuvuus on osin tyydyttävä kautta koko huoneen, mutta heittokuviot ovat osin kapeita. Ilmamäärät tulisi tasapainottaa ilmastointikoneen korjauksen jälkeen ja heittokuviot tulisi tarkastaa ja säätää asianmukaiseksi.

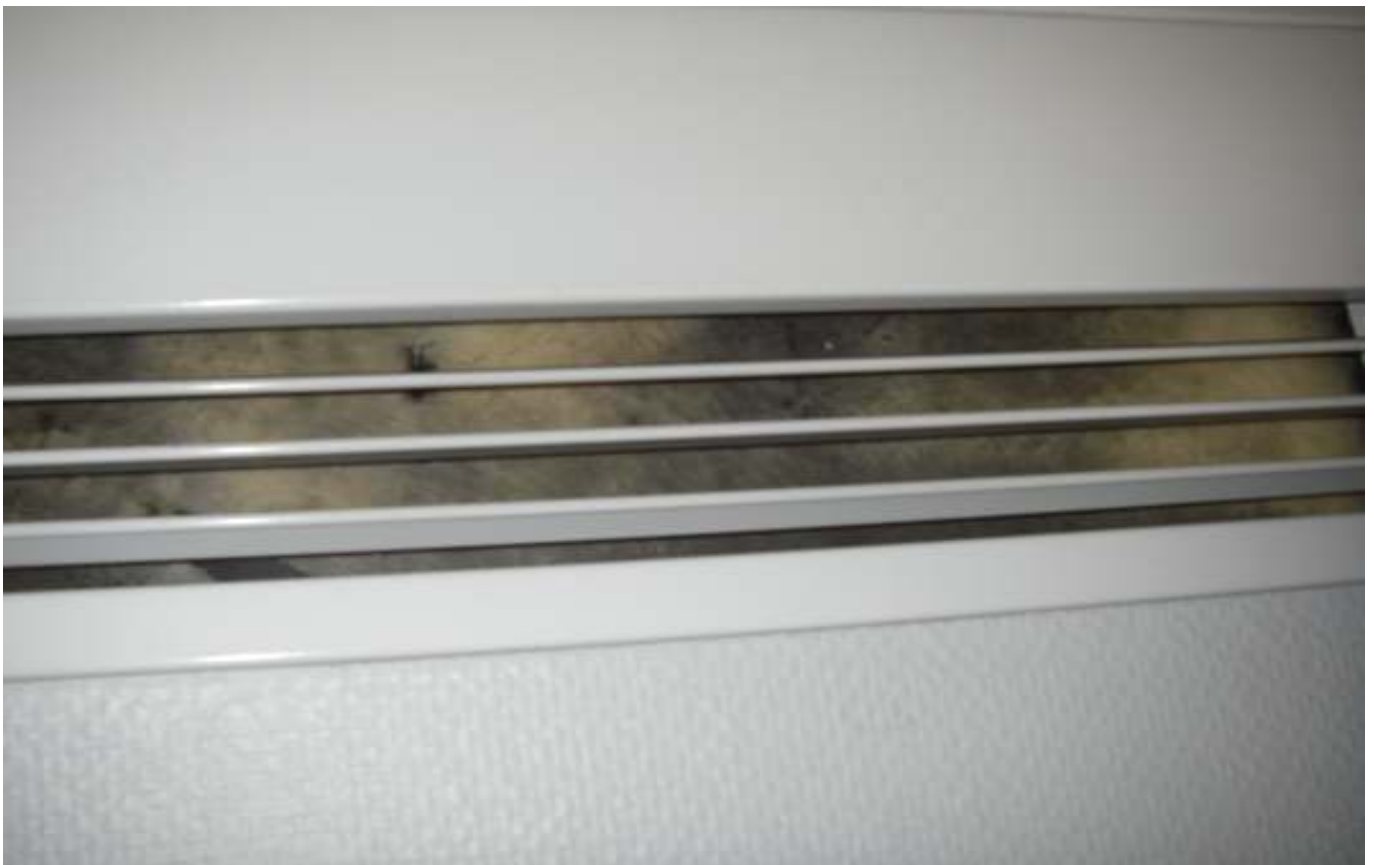
KUVA 18. Tuloilmasäleiköissä on mineraalivillaeristettä.

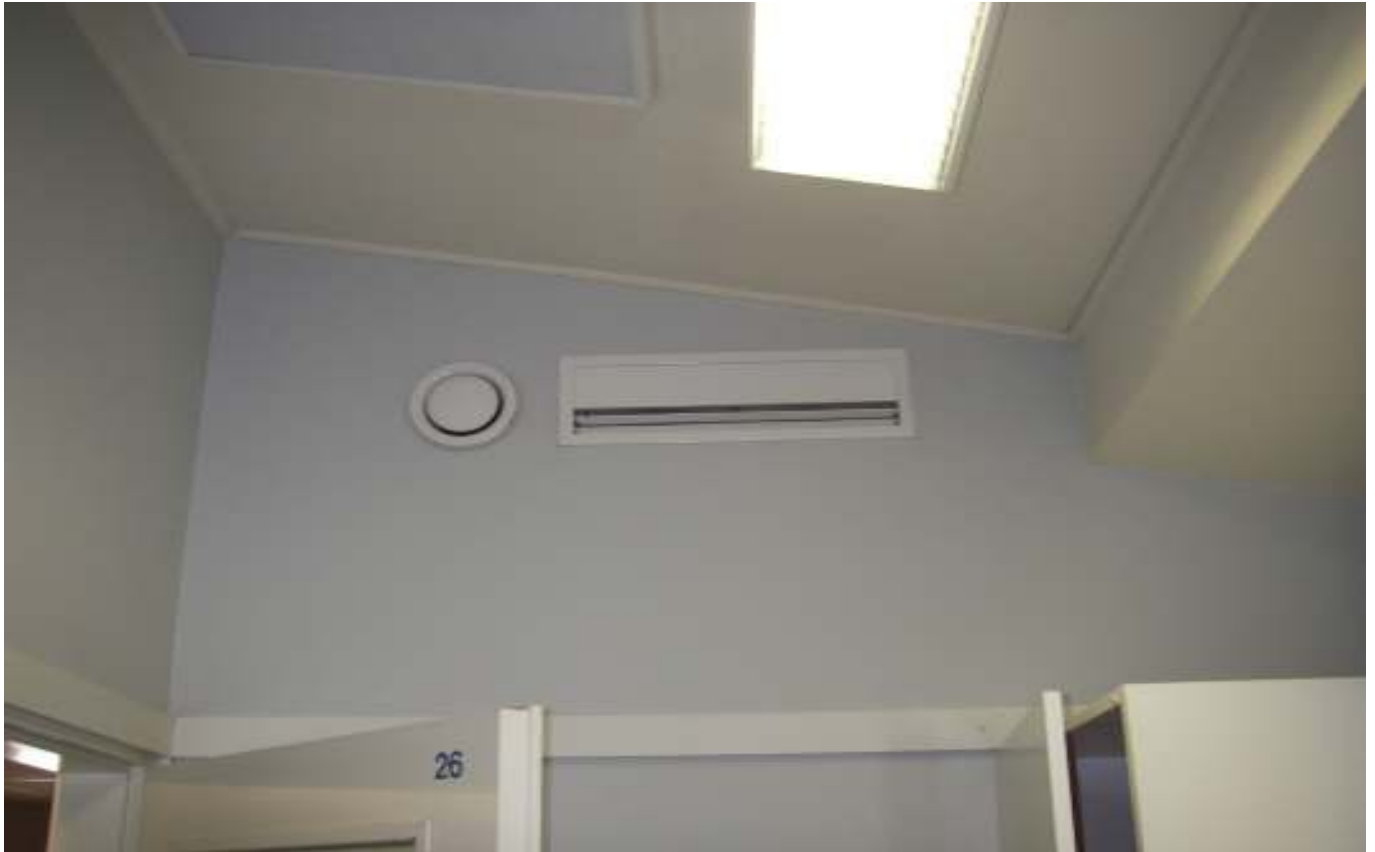
Poistoilmaventtiilit ovat pääosin alkuperäisiä kartioventtiileitä. Venttiilit ovat täysin toimivia nykyjärjestelmässä. Tulo- ja poistoilmaventtiilit ovat osin melko lähekkäin toisiaan (kuva 19). Tuloilmaventtiilien heittokuviot tulisi säätää, että tuloilma huuhtelisi koko huonetilan.

KUVA 19. Tulo- ja poistoilmaelimet ovat osin melko lähekkäin.

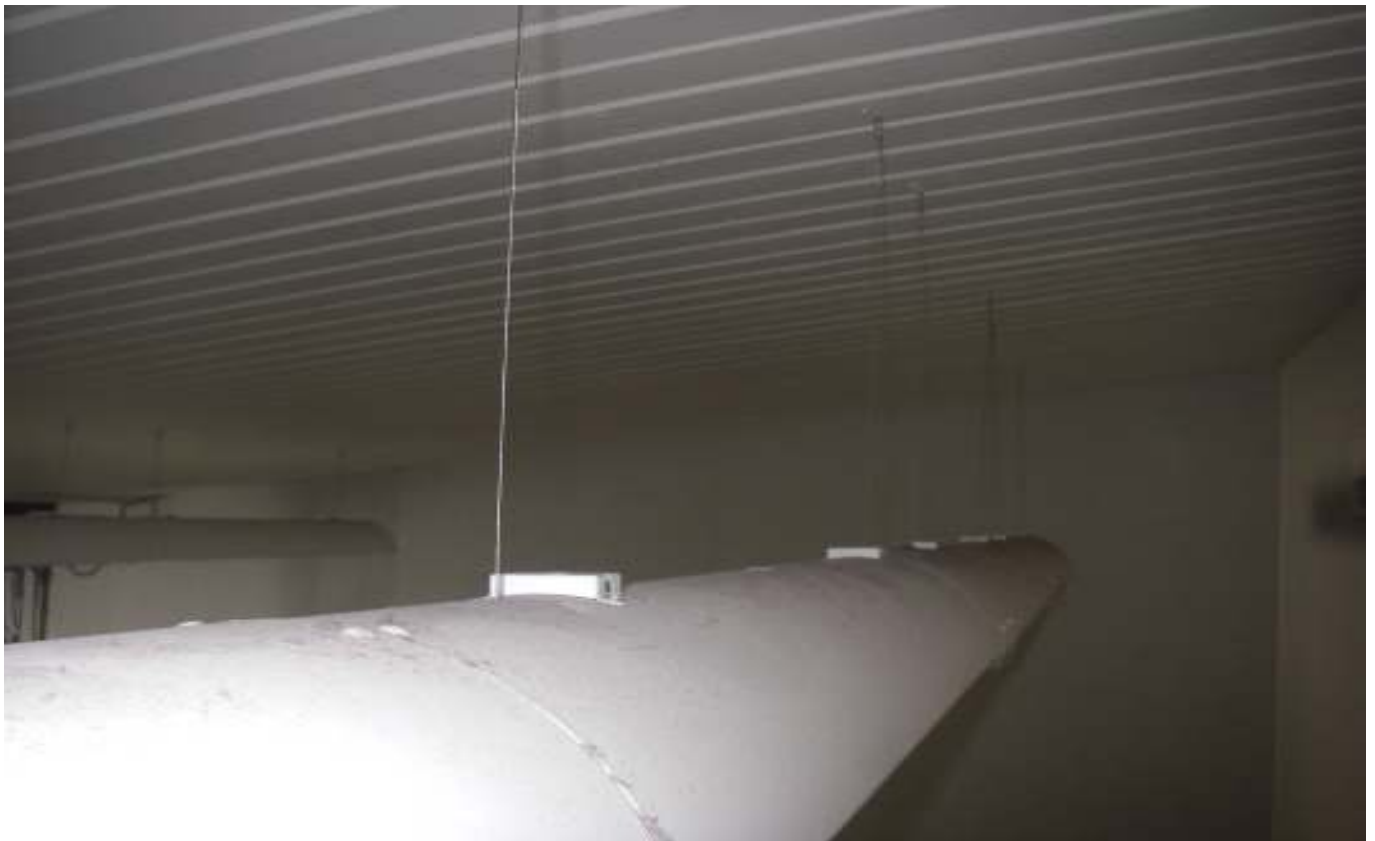
Päiväkodin huoneessa n:o 13 (halli) on lamppujen päällä pölykertymää (kuva 20). Lisäksi huonetilasta mitattiin melko korkeita hiukkaspitoisuuksia (n. 200-440 µg/m³). Lamput ja huonetila tulee puhdistaa ilmastointikanavien nuohouksen jälkeen.

KUVA 20. Lamppujen päällä on pölykertymää.

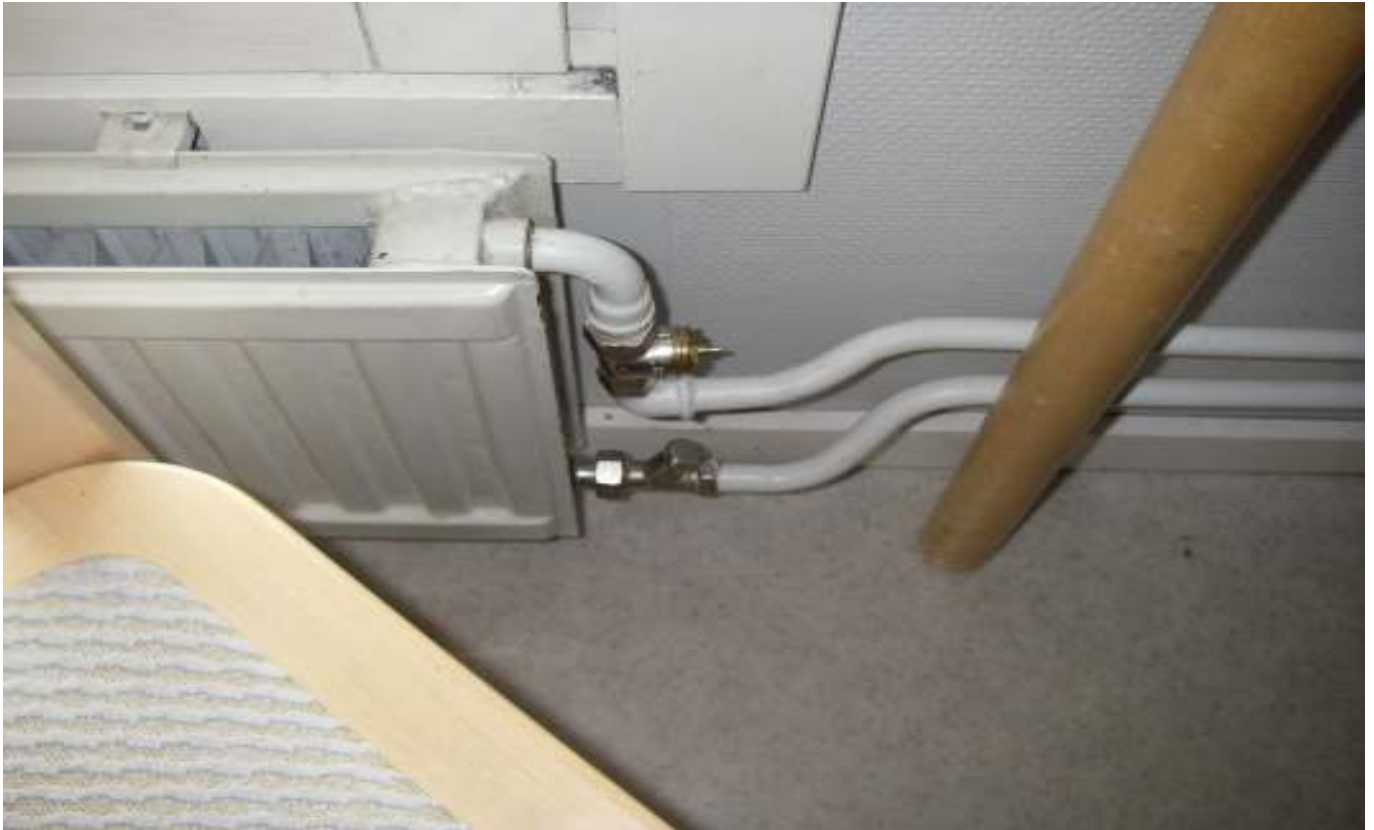
KUVA 21. Yleiskuva patteriventtiilistä.

Päiväkodin huoneessa n:o 02 (ryhmähuone) lämpöpatterin patteriventtiili on rikki (kuva 21). Patteriventtiili tulee uusia.
