KOSKIMYLLYN PÄIVÄKOTI

ILMANVAIHTOJÄRJESTELMÄN KUNTOTUTKIMUS

Tutkimuksen ajankohta: vko 22 / 2008
Raportin päiväys: 17.06.2008
Tilaaajan yhteyshenkilö: Vantaan Kaupunki
Mikko Krohn, 040 7492594

Kuntotutkimuksen suorittajat:
Tekmanni Service Oy

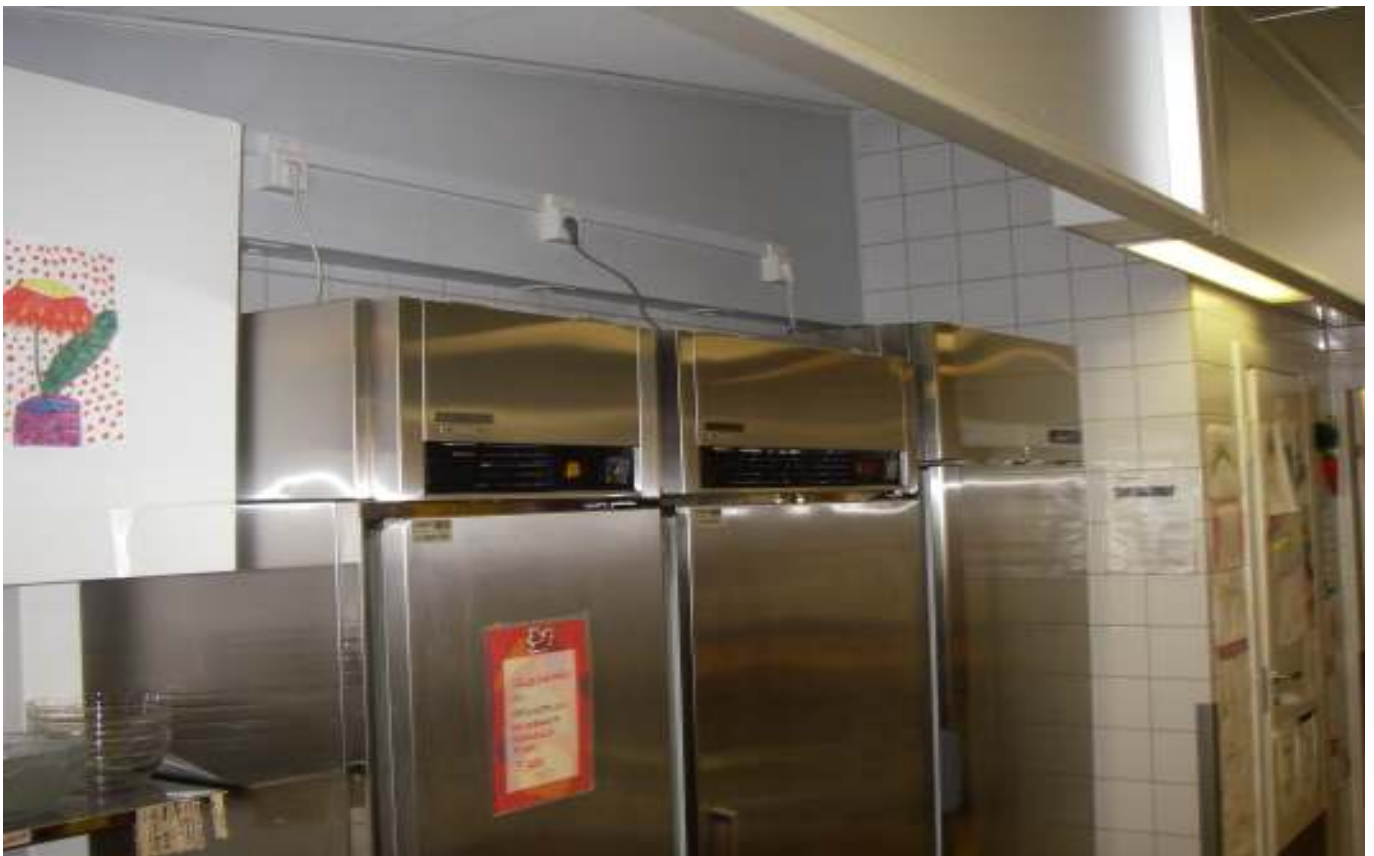
KUVA 22. Yleiskuva keittiön kylmiöistä.

Tarkastuskäynnin aikana keittiötiloista mitattiin noin 24,0-26,5 asteen lämpötiloja. Keittiössä on 4 kpl kylmiö- ja pakastin kaappeja, joiden jäähdytyskoneet lämmittävät vielä keittiötiloja (kuva 22). Koneista mitattiin tarkastuskäynnin aikana n. 35-40 asteen lämpötiloja. Keittiössä on ns. syrjäyttävä ilmanvaihto (kuva 23), joka palvelee lähinnä keittiön etuosaa. Keittiön keskiosassa ovat keittolevyt ja niiden päällä on höyrykupu, joka estää ilman liikkumisen kattotasossa. Keittiön takaosassa ei ole varsinaista ilmanvaihtoa, koska höyrykupu estää ilma liikkumisen melko tehokkaasti (takaosan lämpötila yli 26,0 astetta). Lisäksi keittiön takaosaa lämmittää vielä kiertovesipatteri (kuva 24). Keittiön takaosan ilmanvaihtoa tulisi parantaa tuomalla tulo- ja poistoilma myös takaosaan. Lisäksi tulisi harkita kylmiöiden ja pakastinkaappien lämpökuormien ohjaamista ulos.
