RAKENNUSTEKNINEN KUNTOARVIO

Koskimyllyn päiväkoti

**Koskenniska 2
01360VANTAA**

ASB-YHTIÖT
ASB-Consult Oy Ab, Helsinki

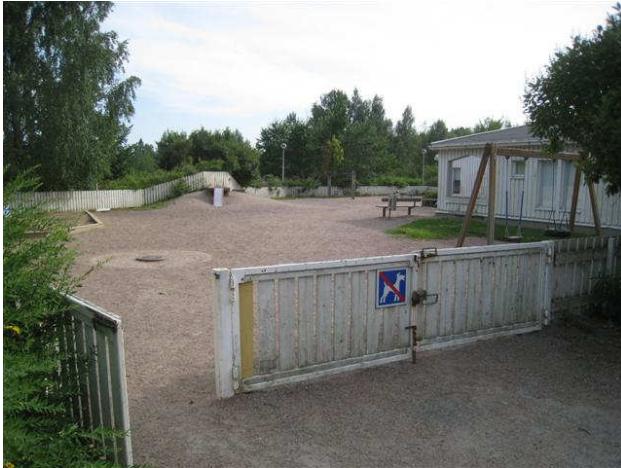
Kuva 1 Leikkipihan aidat ja portit ovat matalia, maalipinnat ovat kuluneet.

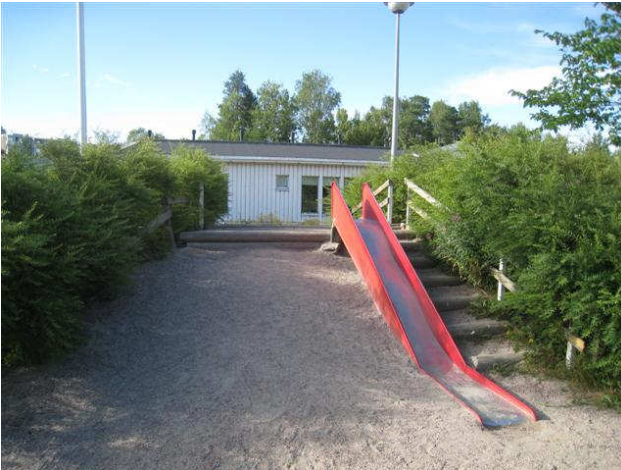
Kuva 3 Liukumäki lienee uusittu.

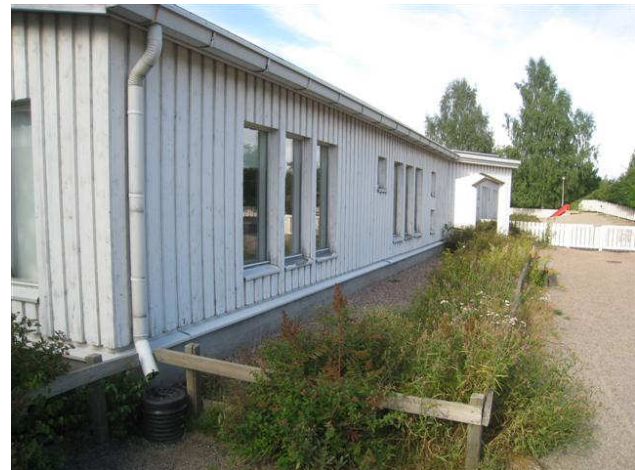
Kuva 4 Kaakkoissivun istutukset seinän vieressä ovat huonokuntoiset.

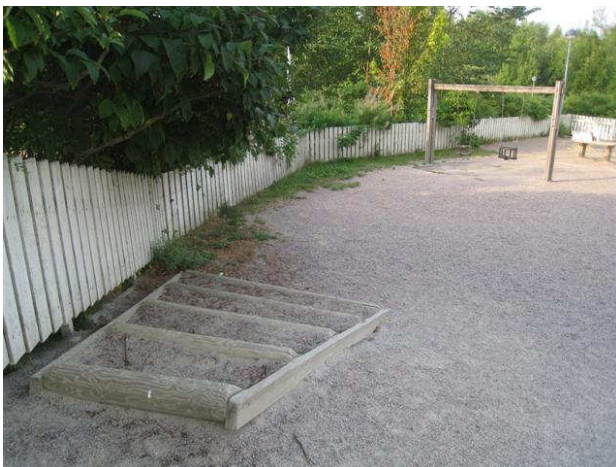
Kuva 5 alkuperäiset maastoportaat.

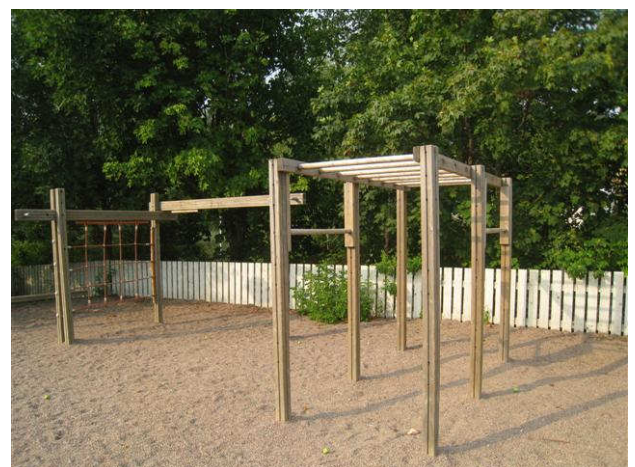
Kuva 6 Nämä kiipeilytelineet on poistettu käytöstä vaarallisuuden takia.

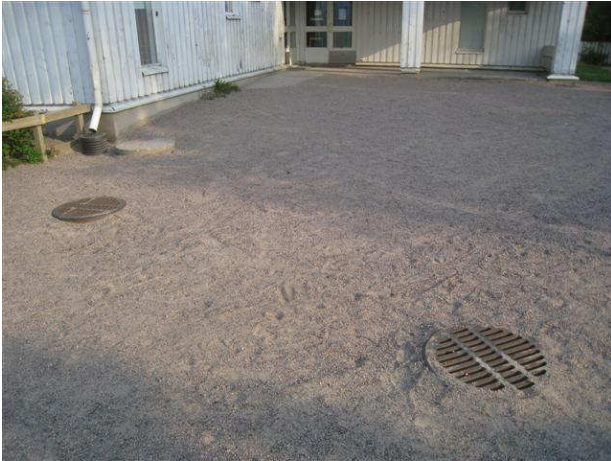
Kuva 7 Leikkipihan sadevesikaivoja, joihin pääsee hiekkaa.

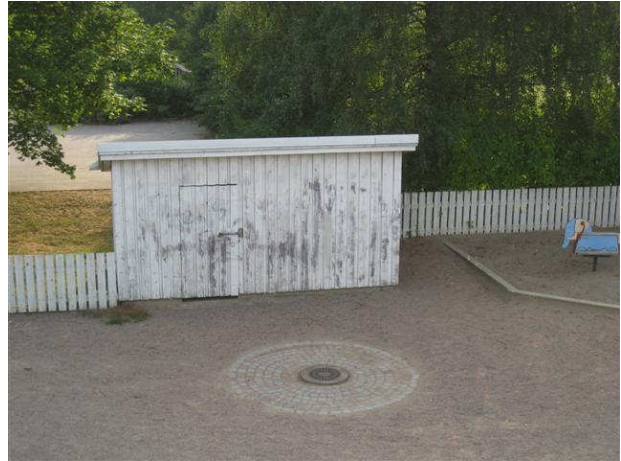
Kuva 8 Koillispäädyn leikkivälinevarasto ja kivi-reunainen sadevesikaivo.

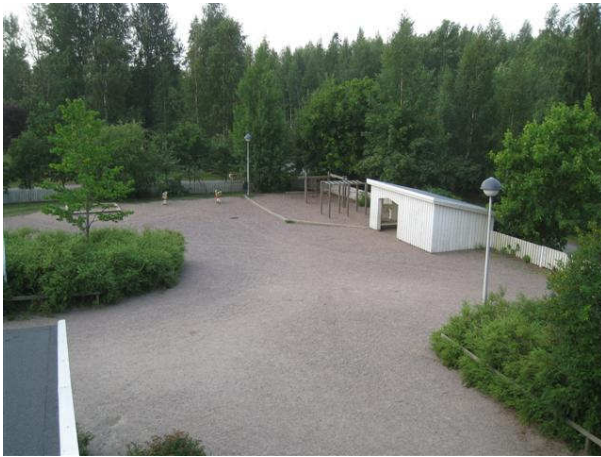
Kuva 9 Lounaispäädyn leikkialue ja varasto, yleisvalaistus lienee heikohko.

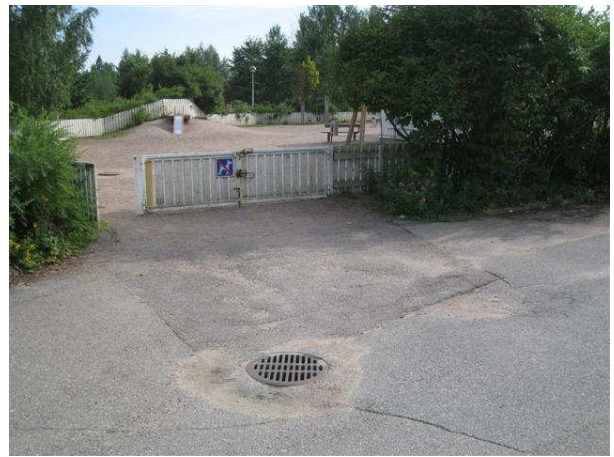
Kuva 10 Painumia paikoitusalueella, liukastumisriskiä.

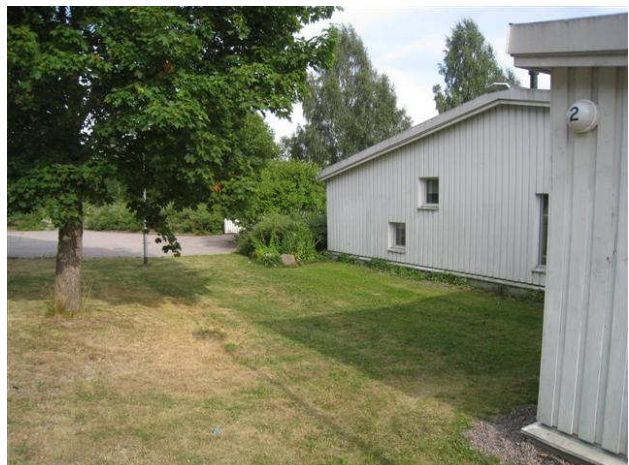
Kuva 12 Luoteissivun kulunut nurmi, sadevesikaivoa ei ole.

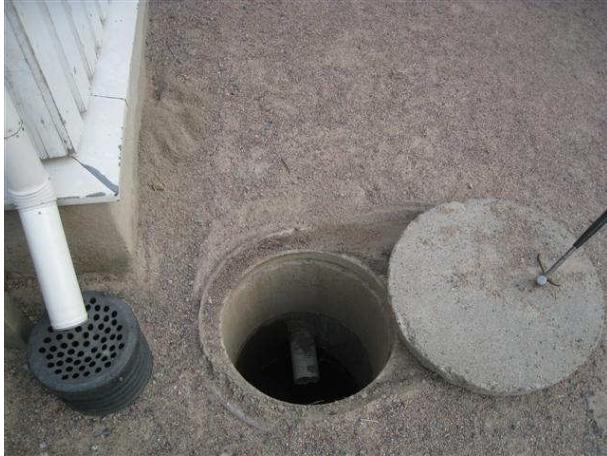
Kuva 13 Tarkastettu salaojan tarkastuskaivo koillispäädystä.

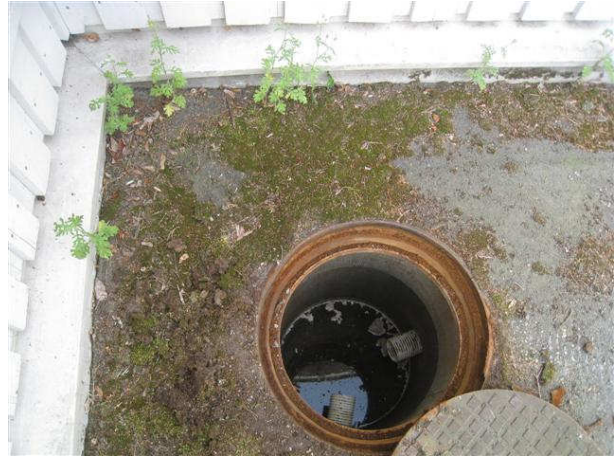
Kuva 14 Tarkastettu salaojakaivo huoltopihalla, asfaltin pinta on lähellä lattiatasoa.

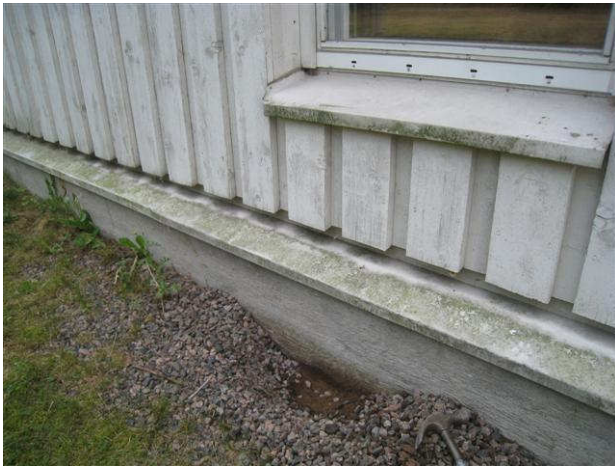
Perusmuurilevyä ei havaittu koekaivussa, vaan slammauksen alapuolella perusmuurissa on käsittelemätön harkkopinta ja muurin vieressä oleva maa oli hienojakoista ja osin multaa. Käsittelemättömän harkon läpi pääsee helposti pintavesi.

Kuva 15 Koekaivukohdassa luoteissivulla sokkelinvierustan sepelin alla on kostea hiekkaa, ei havaittu perusmuurin kosteussuojaa.

Perustusten yleiskunto vaikutti hyvältä, mutta sokkeleissa on halkeamia, jotka korjataan. Perusmuurien ulkopinnoissa ei todennäköisesti ole kosteussuojaa, mikä voi pinta- ja vajovesien takia, sekä halkeamien kautta aiheuttaa sokkelien ja alapohjan kastumista. Rakennuksen ympärillä olevat salaojat ja sadevesijärjestelyt uusitaan muiden pihatöiden yhteydessä. Salaojataso on syytä viedä katusivulla nykyistä selvästi alemmas, jotta samalla voidaan parantaa keskialueen perustuskaivantojen kuivatusta. Salaojatyön yhteydessä perusmuureihin asennetaan kosteussuojaus nykyisten määräysten mukaan.

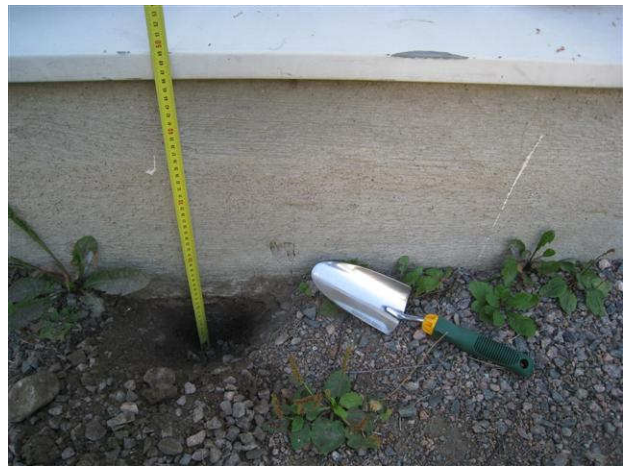
Kuva 16 Koekaivukohdassa koillispäädystä on slammauksesta alaspäin kevytsoraharkkomuurausta, ei ole kosteussuojaa.

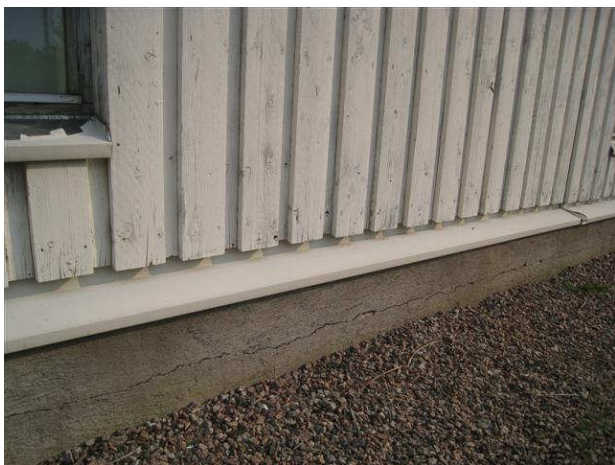
Sokkeleissa on paikallisesti vaakahalkeamia eri puolilla rakennusta. Vauriot esiintyvät sokkelihalkaisun kohdalla. Varsinaisia painumiseen tai perustusten liikkumiseen viittaavia vaurioita ei havaittu, mutta vaakahalkeilu voi olla siitä merkki.

Kuva 17 Sokkelin vaakahalkeama saumassa sokkelihalkaisun kohdalla.

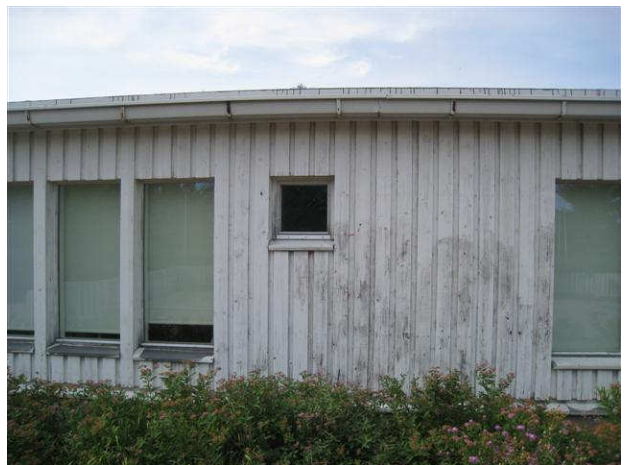
Kuva 18 Epäsiisti seinä graffitipoiston jäljiltä.

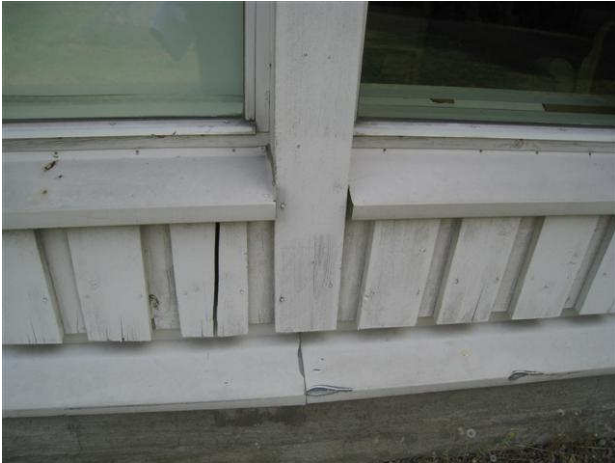
Kuva 19 Kulunutta maalipintaa, lauta halki – vettä voi päästä sisään.

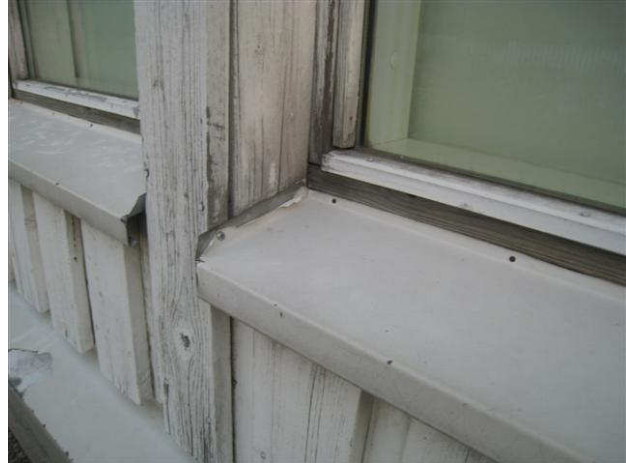
Kuva 20 Ikkunoiden ulkopinnat ja niiden pieli-laudat ovat pinnoiltaan kuluneet.

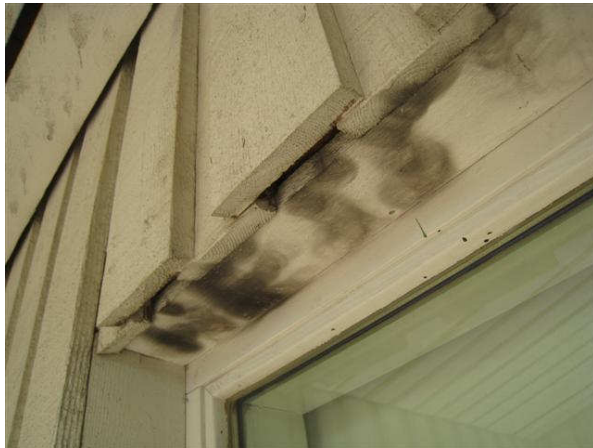
Kuva 21 Savujälkiä sytyttimen tv. jäljiltä.

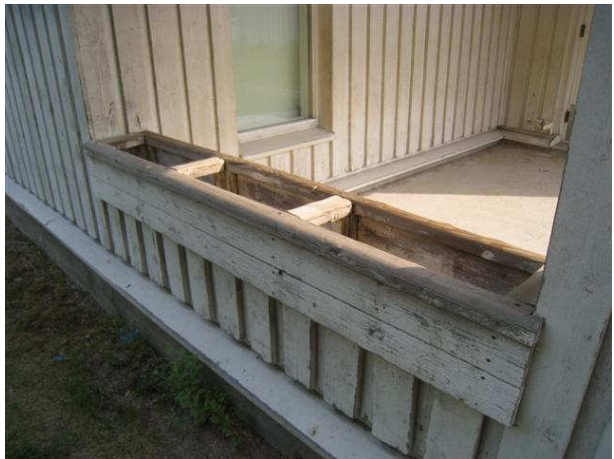
Kuva 22 Sisäänkäyntikatoksen kulunut istutuslaatikko.

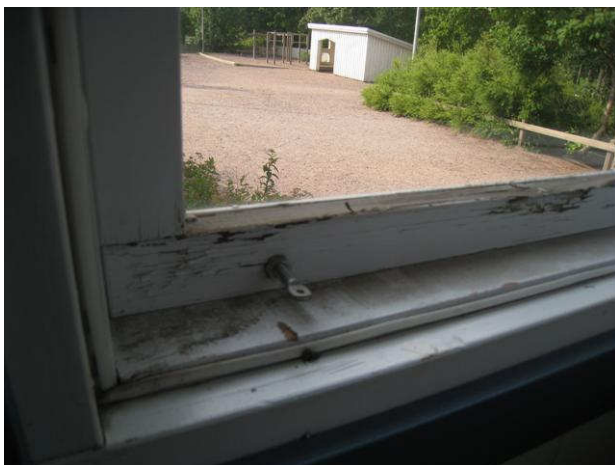
Kuva 23 Ikkunat ovat paikoin kuluneet myös sisäpintojen osalta.

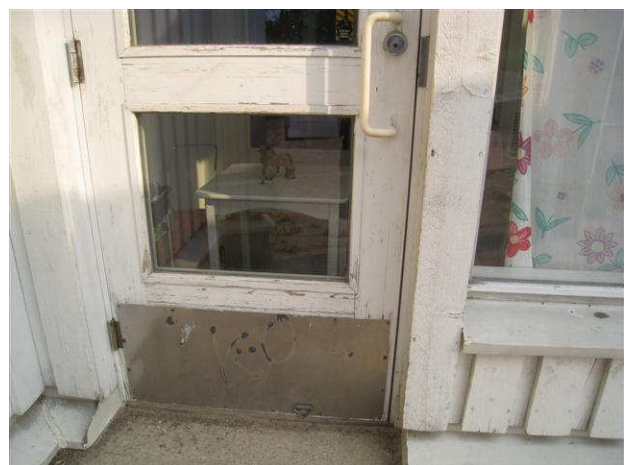
Kuva 24 Ulko-ovien maalipinnat ovat kuluneet.

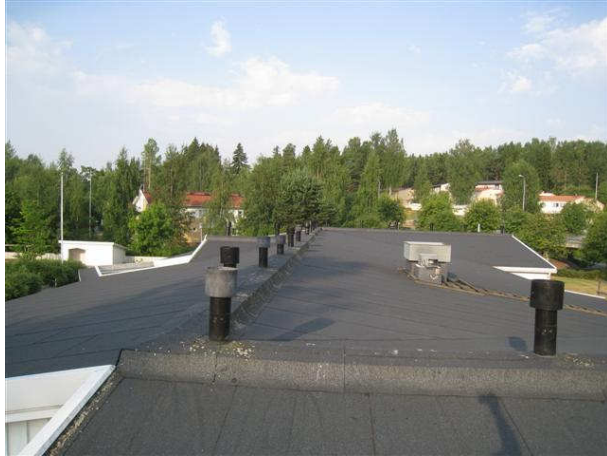
Kuva 25 Yleiskuva vesikatolta, paikoin on jäkälää, huopa on kunnossa.

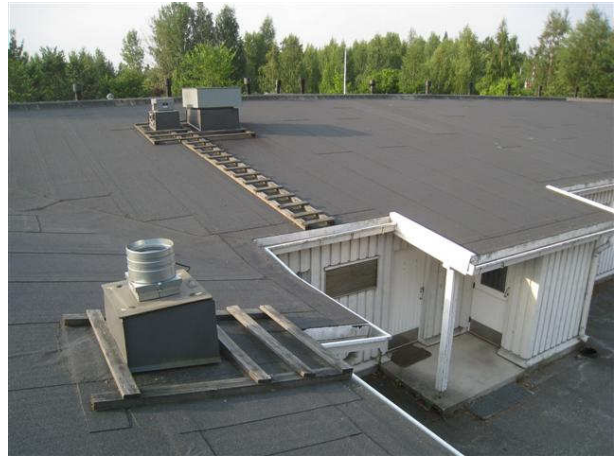
Kuva 26 Kulkusillat ovat puuta ja kuluneet.

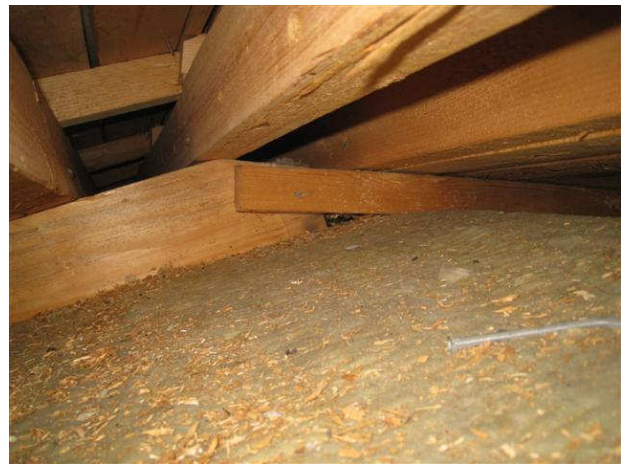
Kuva 28 Tuuletuskanavan kohdalla rakenteet vaikuttivat terveiltä ja tuuletus toimii

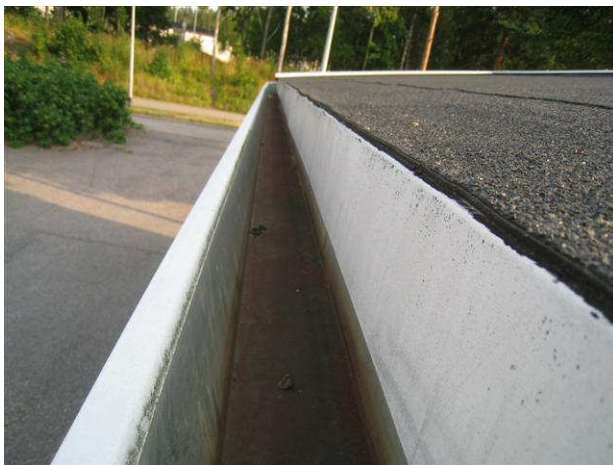
Kuva 29 Räystäskourujen pohja on ruosteessa, räystäältä on am. ohjauspelti ränniin.

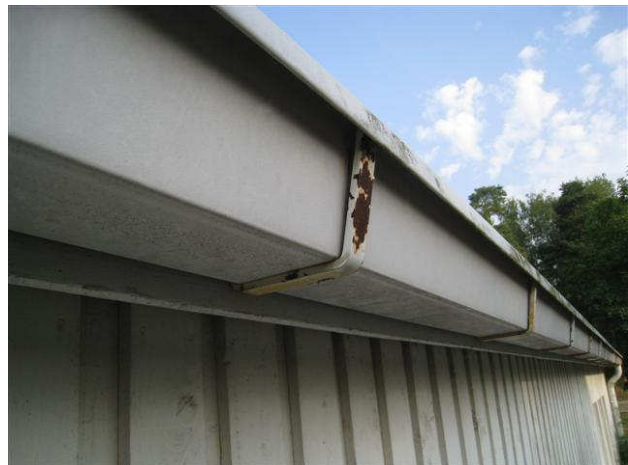
Kuva 30 Rännien kannatinterästen pinta on ruosteessa.

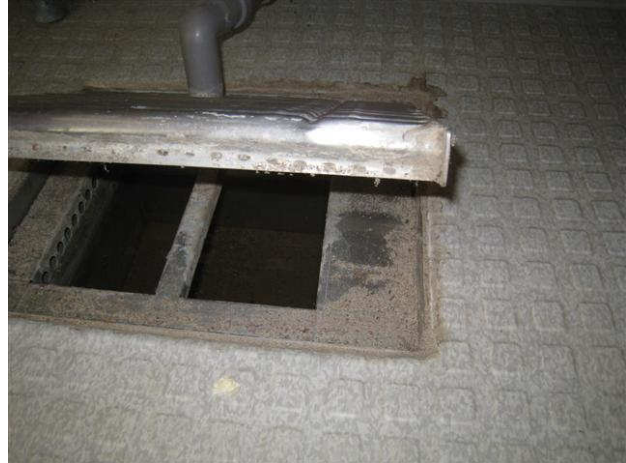
Kuva 32 Märkäeteisen lattiakaivo ja nasturapintainen muovimatto.

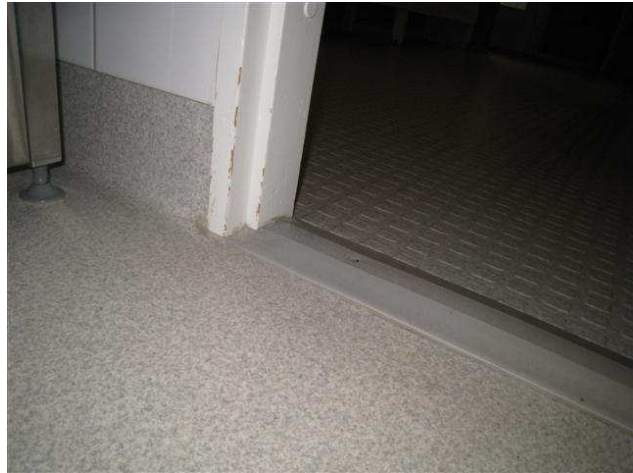
Kuva 34 Märkätilojen ja kuivien tilojen väliset kynnykset ovat muovilistaa. Matoissa on am. juurinotot.

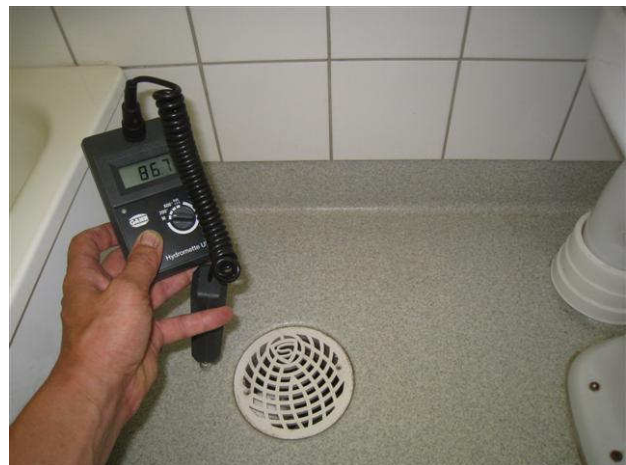
Kuva 36 Lasten wc-tilan lattian pintakosteusarvot vastasivat likimain kuivaa rakennetta. Liittymä vaikutti tiiviiltä.

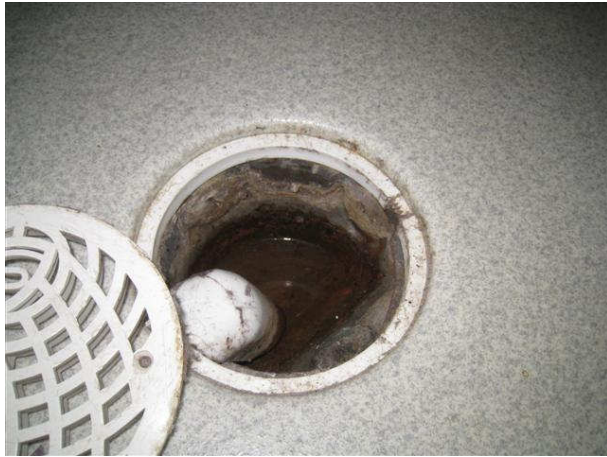
Kuva 37 Märkätilojen lattiakaivot ovat valurautaa.

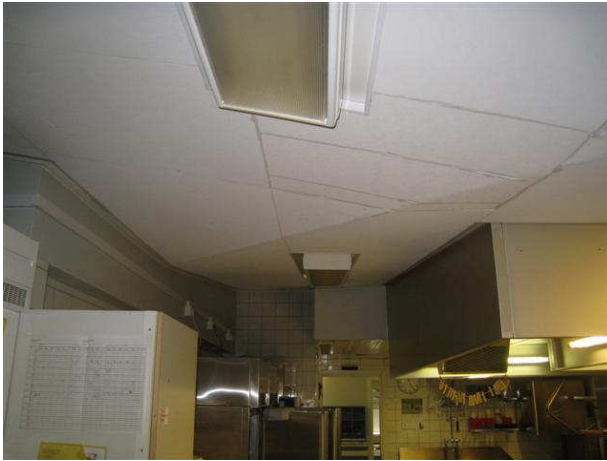
Vesikatkon jiririkohdalla vaikutti siltä, että alla on peltiä. Keittiön katossa on henkilökunnan mukaan korjattu v. 2009 kattoa, mutta ei tiedetty tarkasti mitä on tehty. Nyt kohdalla on kattopinnassa akustiikkalevyt.

Kuva 39 Keittiön kattoa on korjattu vuotojen takia, nyt on akustiikkalevyt katossa.

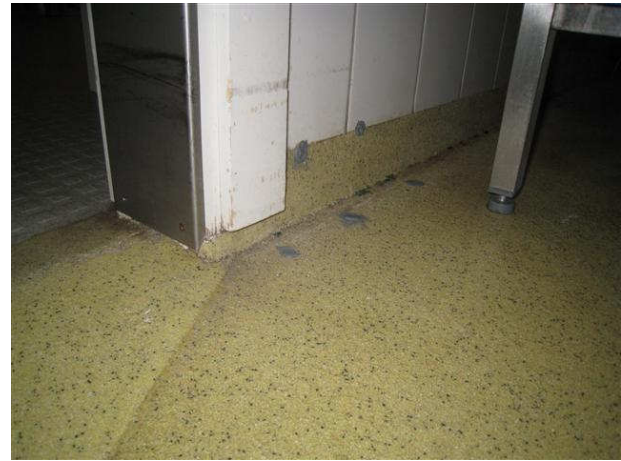
Kuva 40 Keittiön ovikynnys käytävälle on am. luiskakynnys. Lattiassa ja seinässä on tod.näk. porareikiä mitausten jäljiltä.

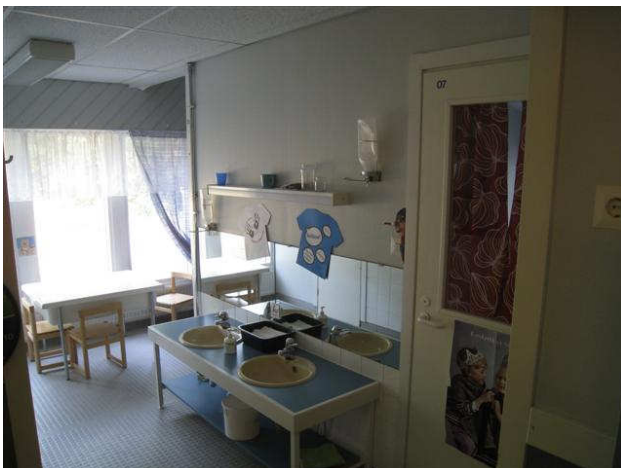
Kuva 41 Pesutila 36, jossa on havaittu hajuja altaiden kohdalla.

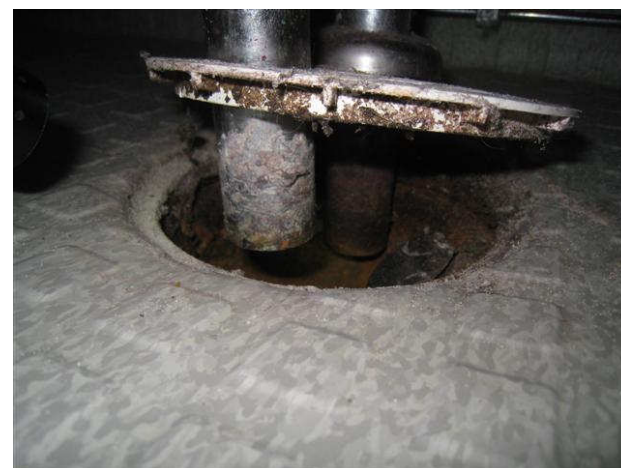
Kuva 42 Pesutila 36 lattiakaivo on hyvin likainen, hajut voivat johtua tästä.

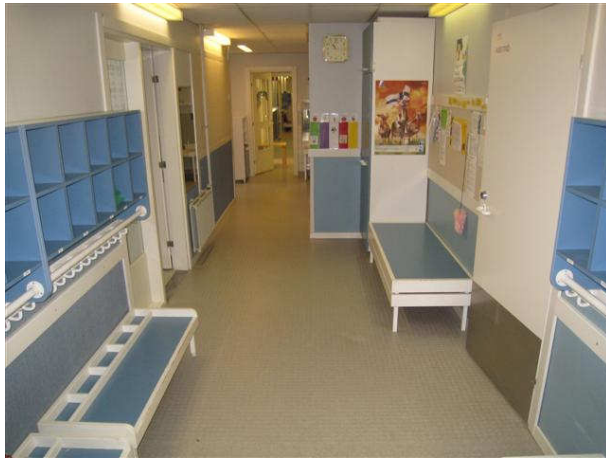
Kuva 45 Yleiskuva käytävälle, kalusteissa on helposti likaantuvia nurkkia.

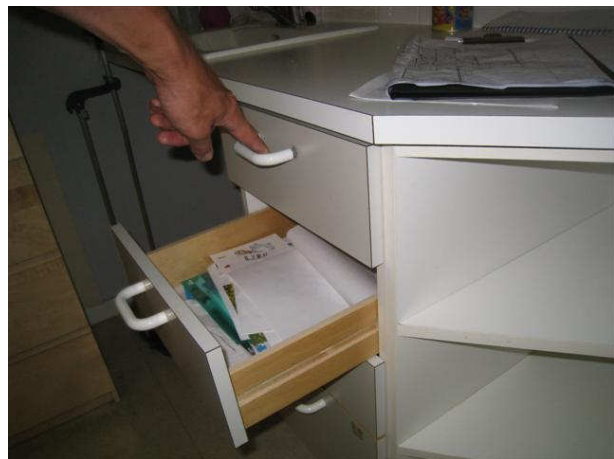
Kuva 48 Alkuperäinen laatikosto, kahvat ovat huonosti kiinni.

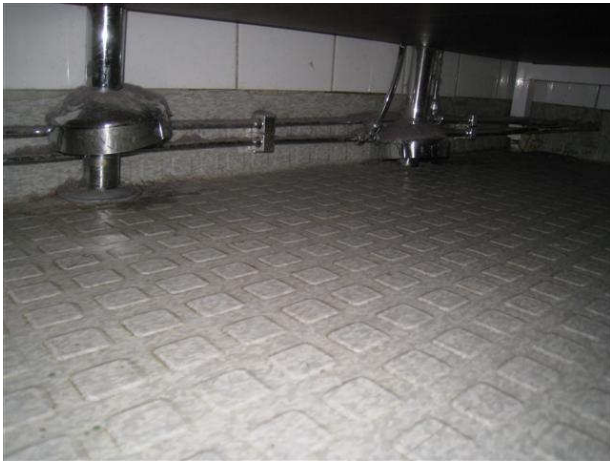
Kuva 49 Lavuaarien kaappien alla on pölyä mm. putkien kohdalla.

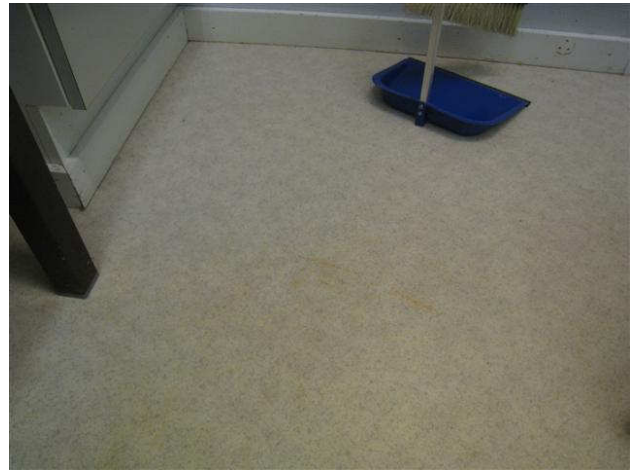
Kuva 50 Värjäytynyt lattiamatto.

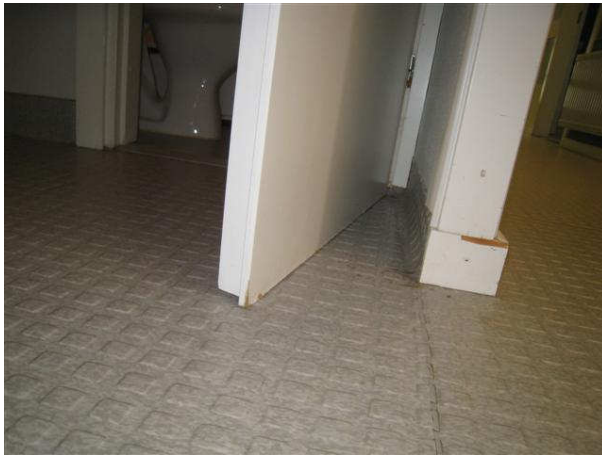
Kuva 51 Tämä väliovi panttaa käytävän lattiaan.

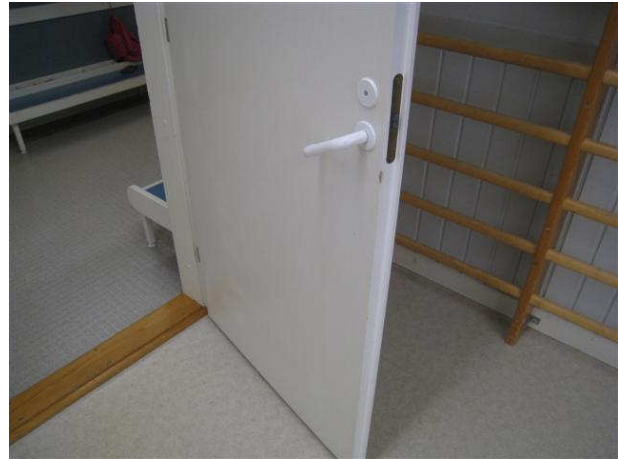
Kuva 52 Väliovien kahvojen jouset ovat löystyneet.

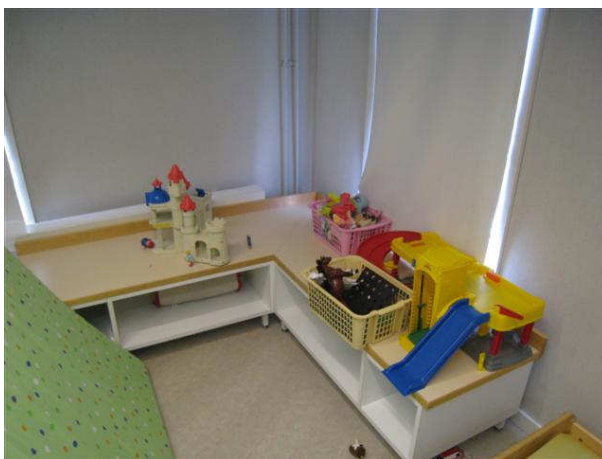
Kuva 53 Tämä nurkkavuode peittää patterin ja termostaatin, mikä voi aiheuttaa kylmyyttä.

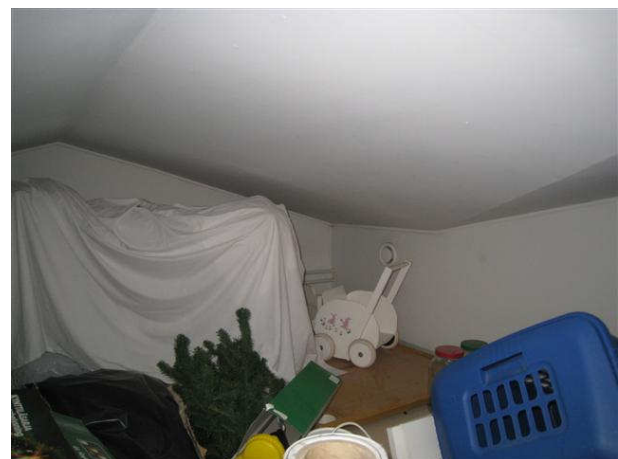
Kuva 54 Toimiston yläpuolisella parvella on ilmanpoistoventtiili, lisäksi on kalusteita yms. roinaa.
