KULOMÄEN KOULU

LVIRS- TEKNINEN KUNTOARVIO

Kuntoarvion ajankohta: 13.08.2007
Raportin päiväys: 23.08.2007
Tilaaajan yhteyshenkilö: Mikko Krohn, Vantaan Kaupungin tilakeskus, (09) 839 22377

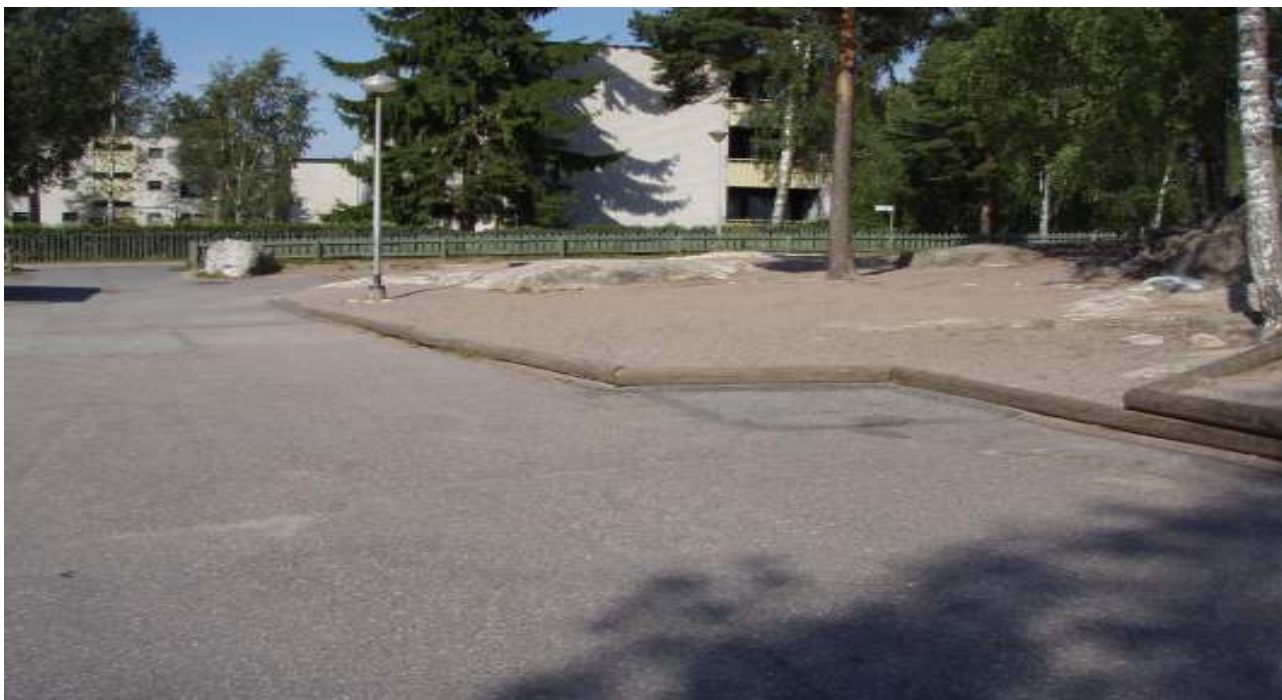
R-KUVA 1. Asfaltoidulle piha-alueelle valuu hiekkapintaiselta ulkoilualueelta hiekkaa mm. rankkasateella tukkien sadevesikaivoja.

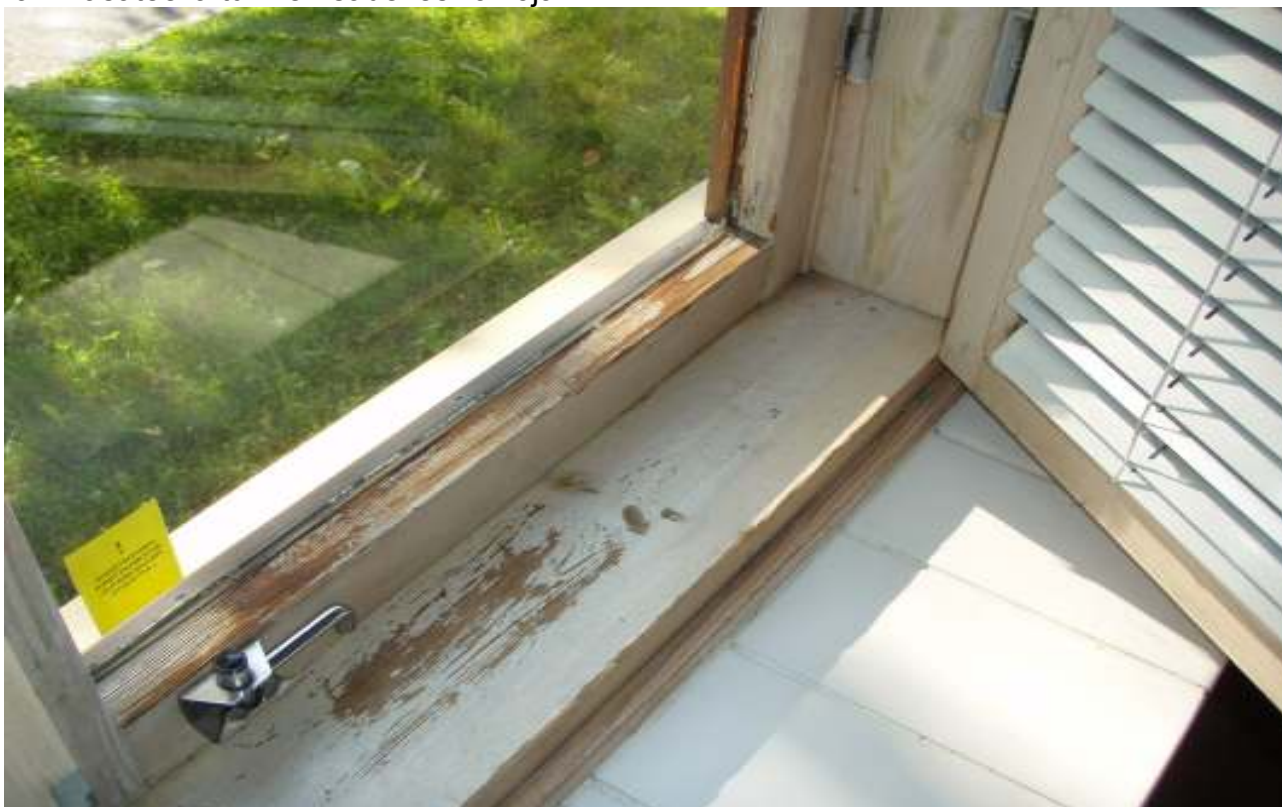
R-KUVA 2. Ikkunarakenteet arvioitiin edellyttävän huoltokäsittelyä (myös väli- ja sisäpuitteet / -karmit).

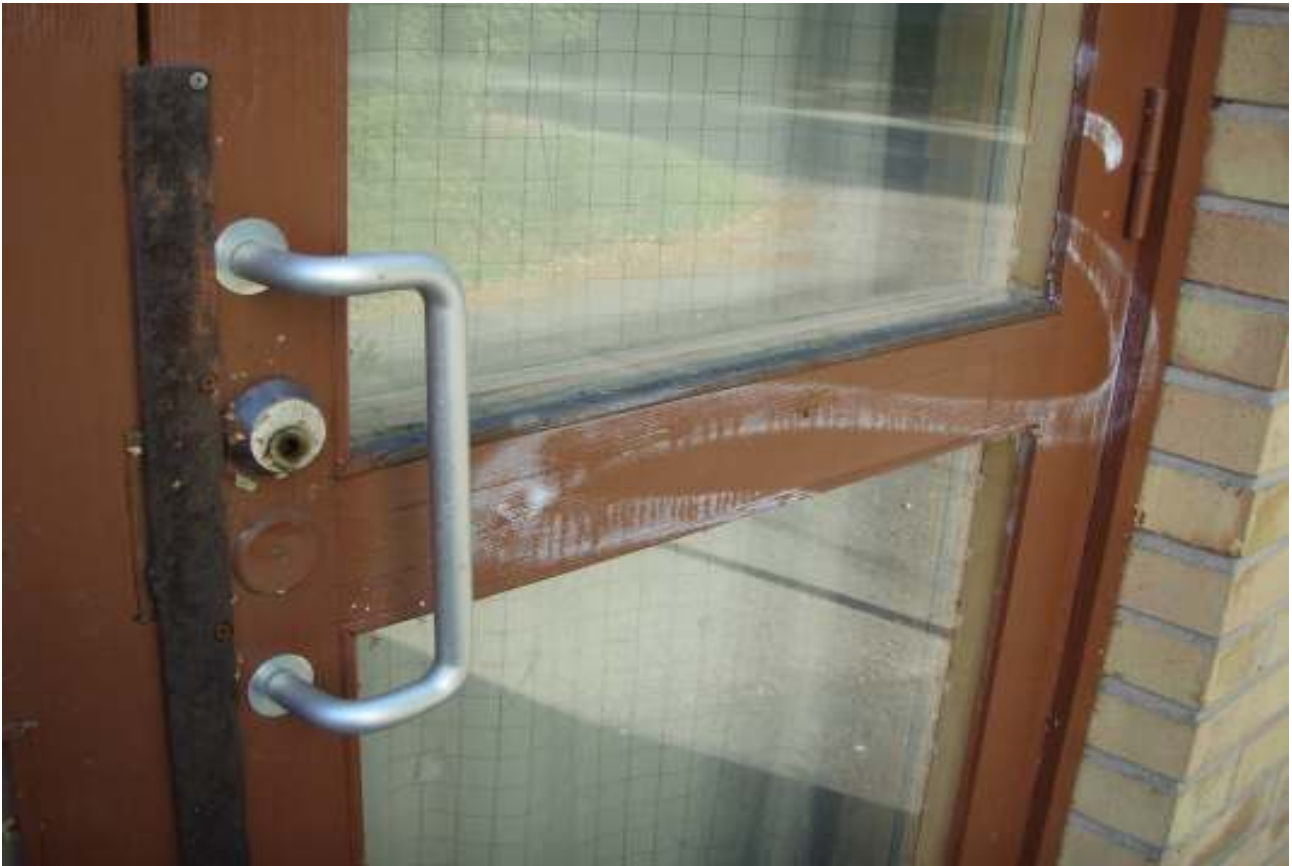
R-KUVA 3. Liikuntasaliin johtavien puuvien kunnostus esim. ikkunarakenteiden kunnostustöiden yhteydessä.

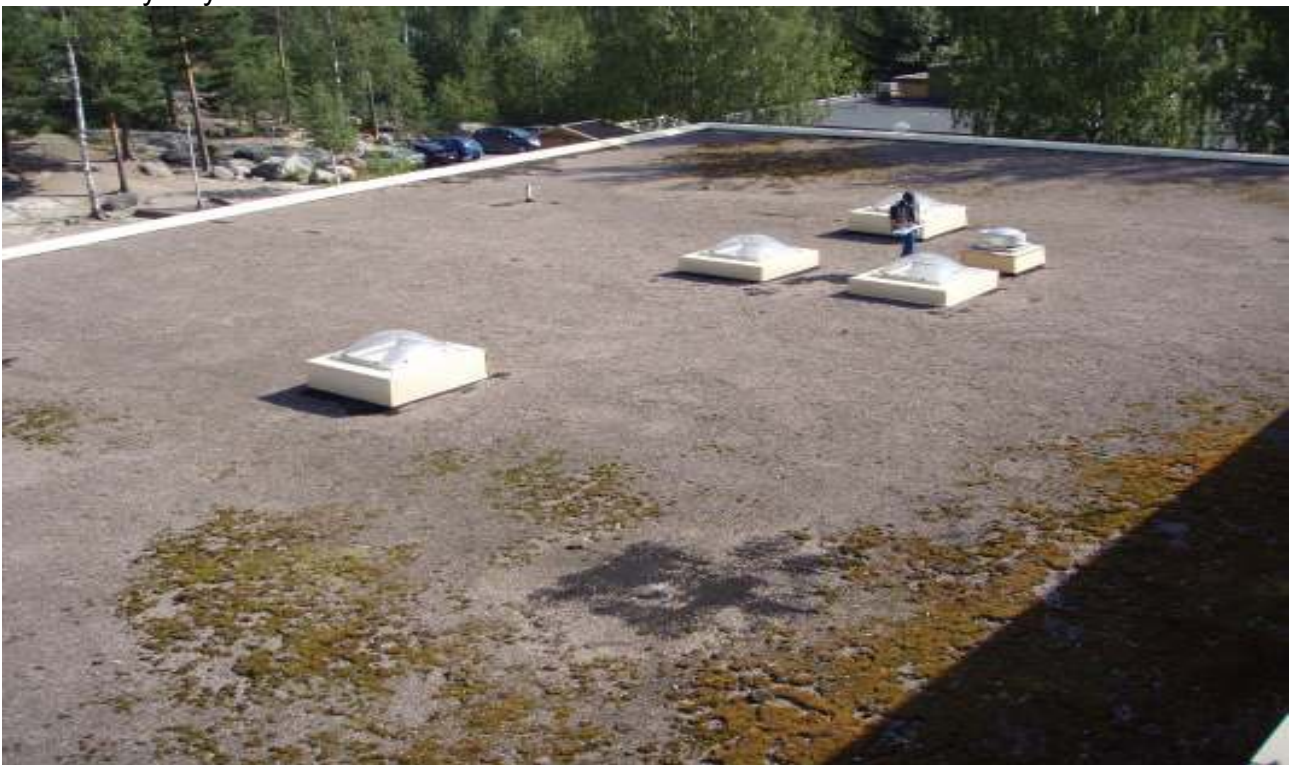
R-KUVA 4: Tasakattorakenne on teknisen käyttöiän lopussa ja rakenteen kunnostus tulisi suorittaa lähivuosien aikana.

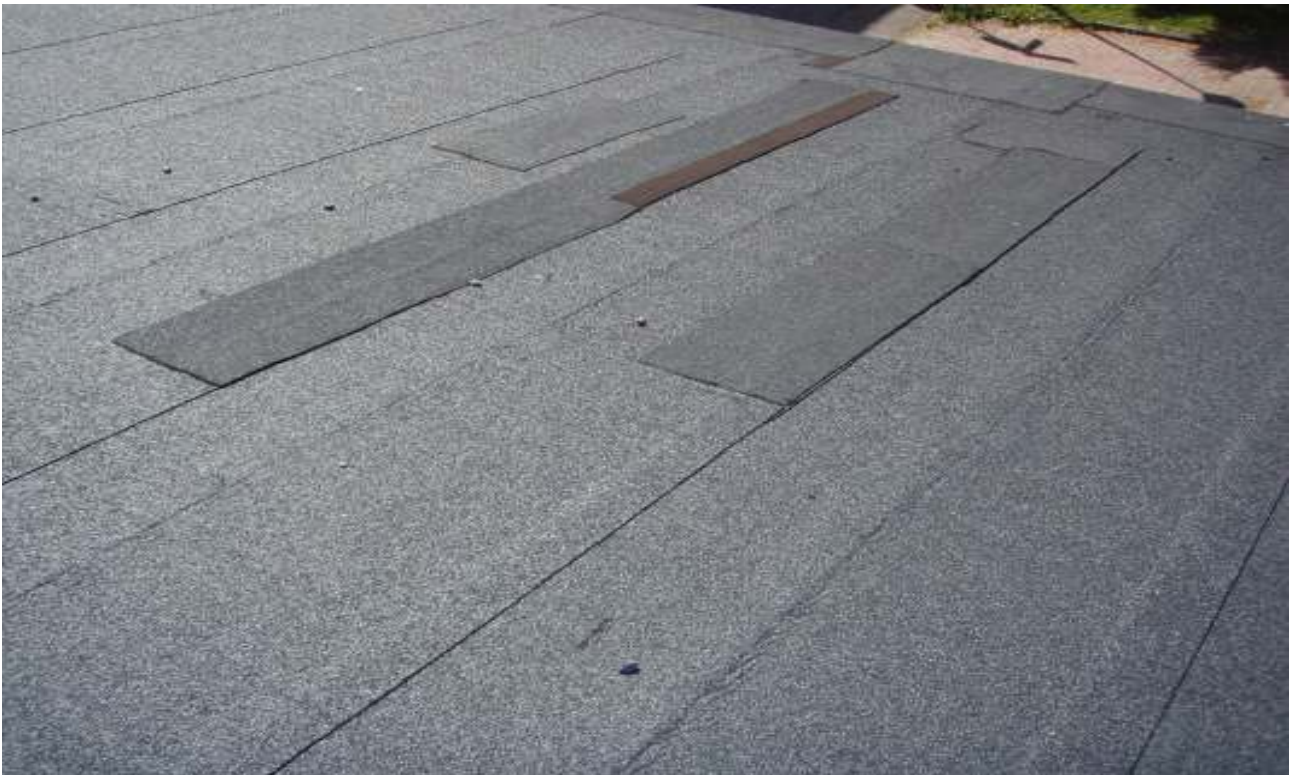
R-KUVA 5: Myös liikuntasalin pulpettikaton katemateriaalia arvioitiin edellyttävän kunnostusta / peruskorjausta.

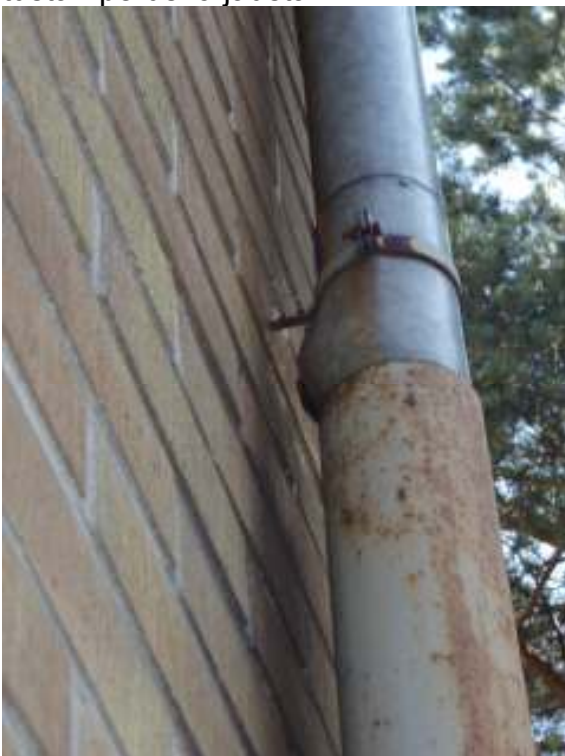
R-KUVA 6: Syöksytorvet tulee kunnostaa, asentaa saattolämmityskaapelointi sekä jatkaa niitä alapäästä suoraan sadevesijärjestelmään.

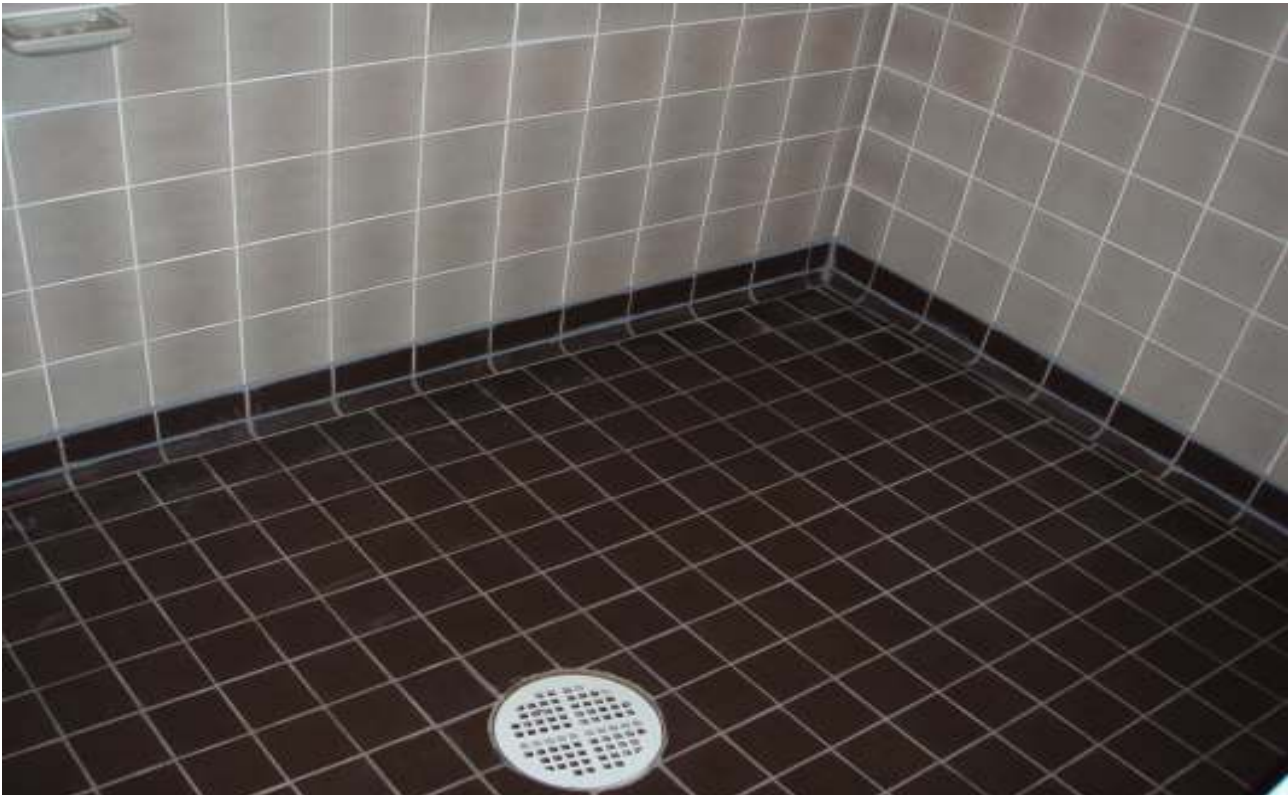
R-KUVA 7: Kiinteistön sosiaali- ja märkätilat ovat yleisilmeeltään siistejä mutta niiden tekninen käyttöikä alkaa olla lopussa ja siten niihin arvioitiin kohdistuvan kunnostustoimenpiteitä seuraavan 10-vuoden tarkastelujakson aikana.

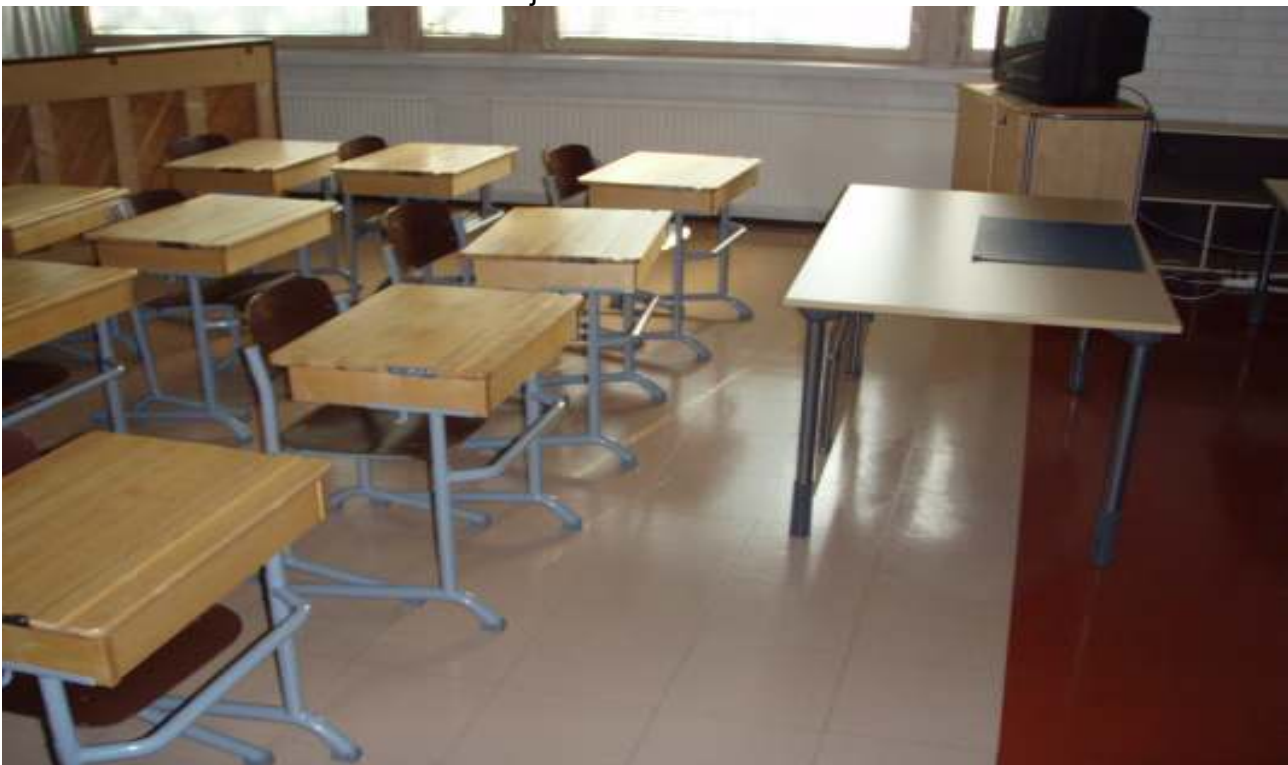
R-KUVA 8: Luokkatilat ovat yleisilmeeltään siistejä. Seinät ovat maalattu kouluisännän toimesta lähivuosien aikana.

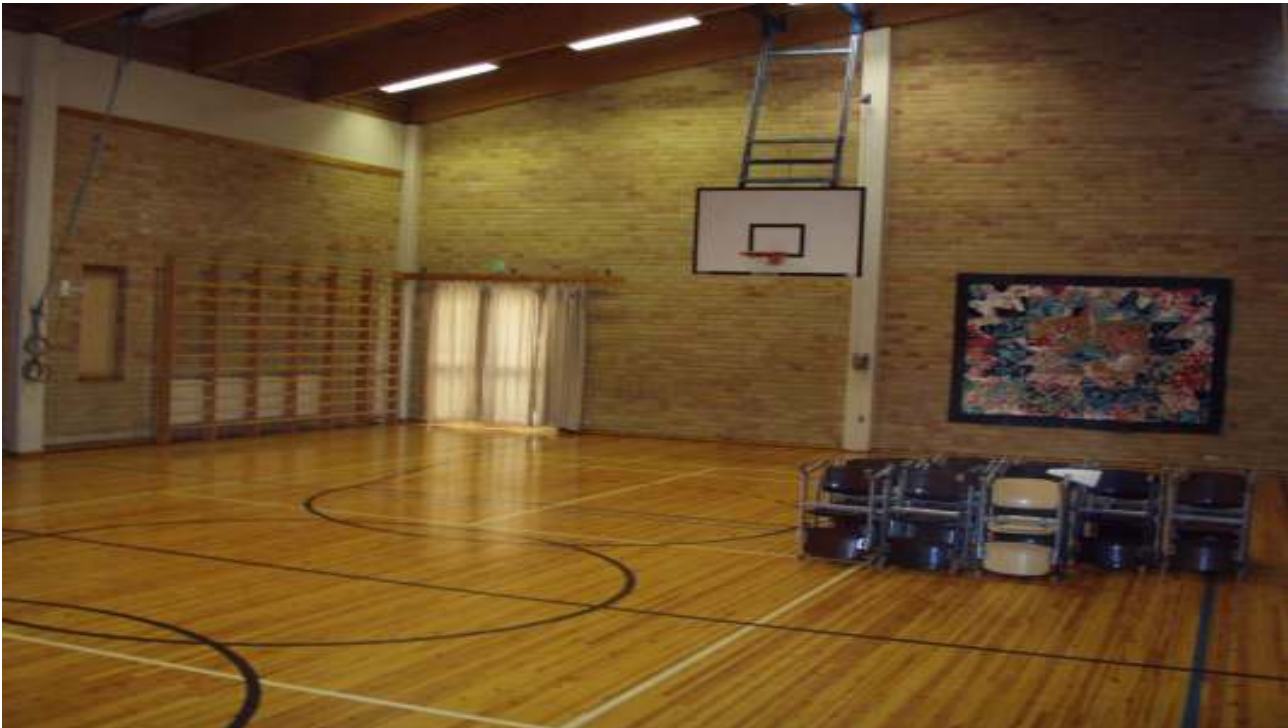
R-KUVA 9: Liikuntasali on muiden kiinteistön tilojen mukaisesti pintarakenteiden osalta tyydyttävässä kunnossa.

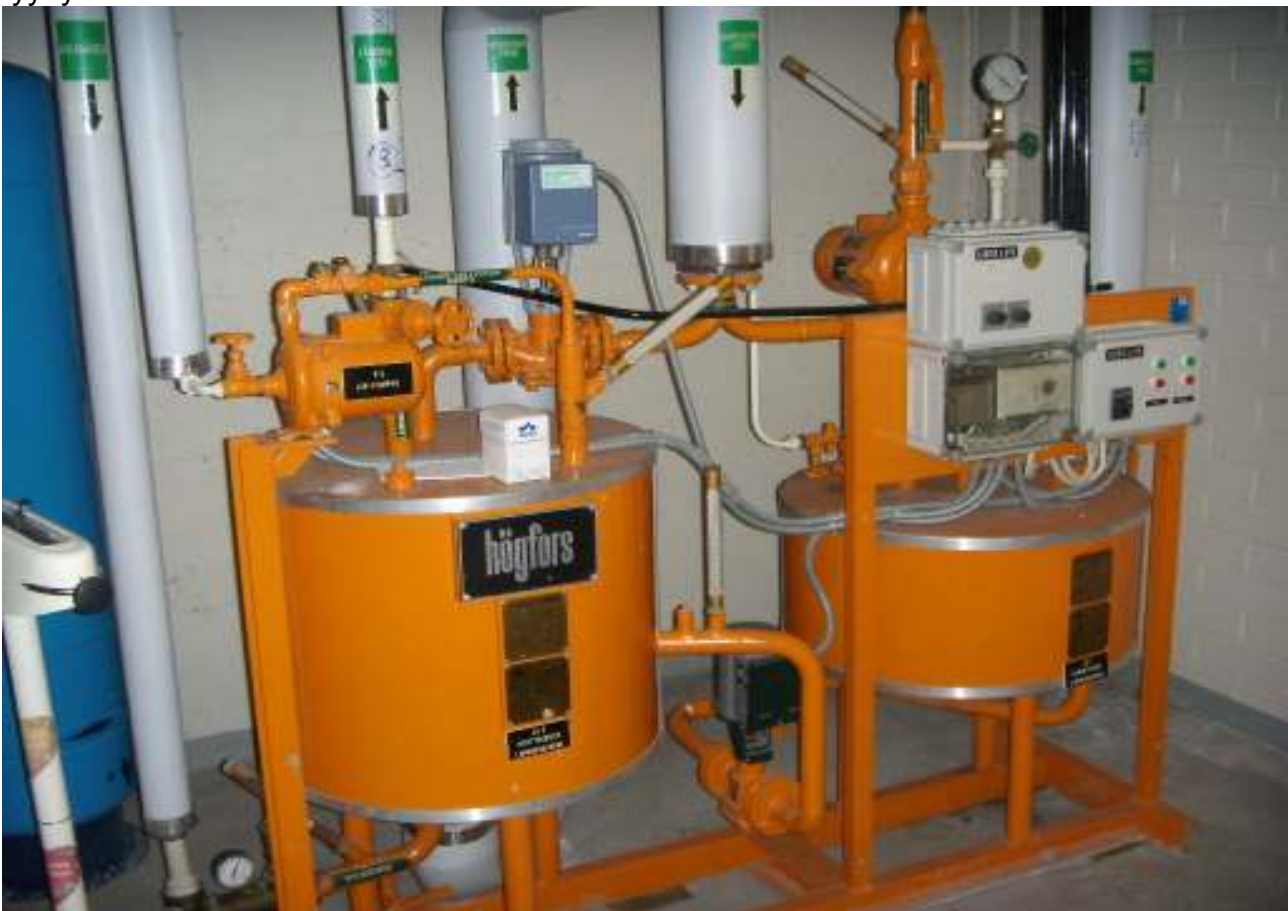
LVI-KUVA 1. Kaukolämmön alajakokeskus on alkuperäinen.

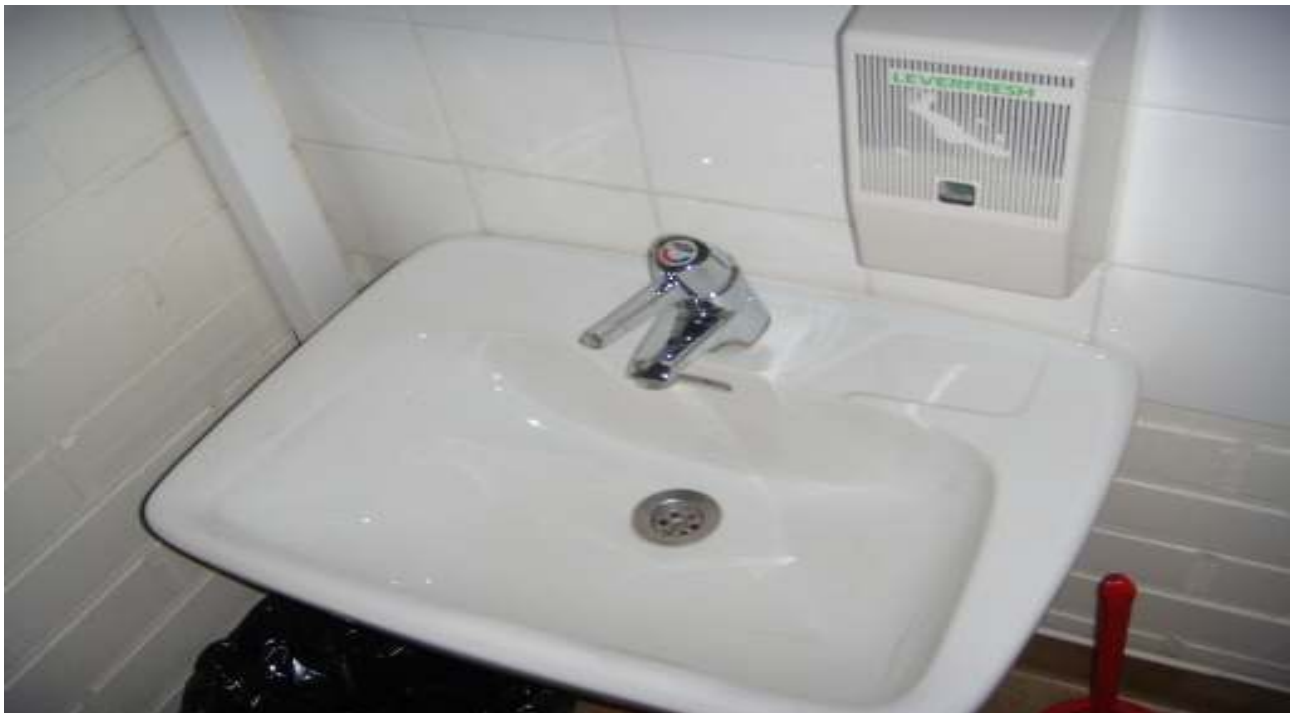
LVI-KUVA 2. Yleiskuva vanhoista sekoittajista.

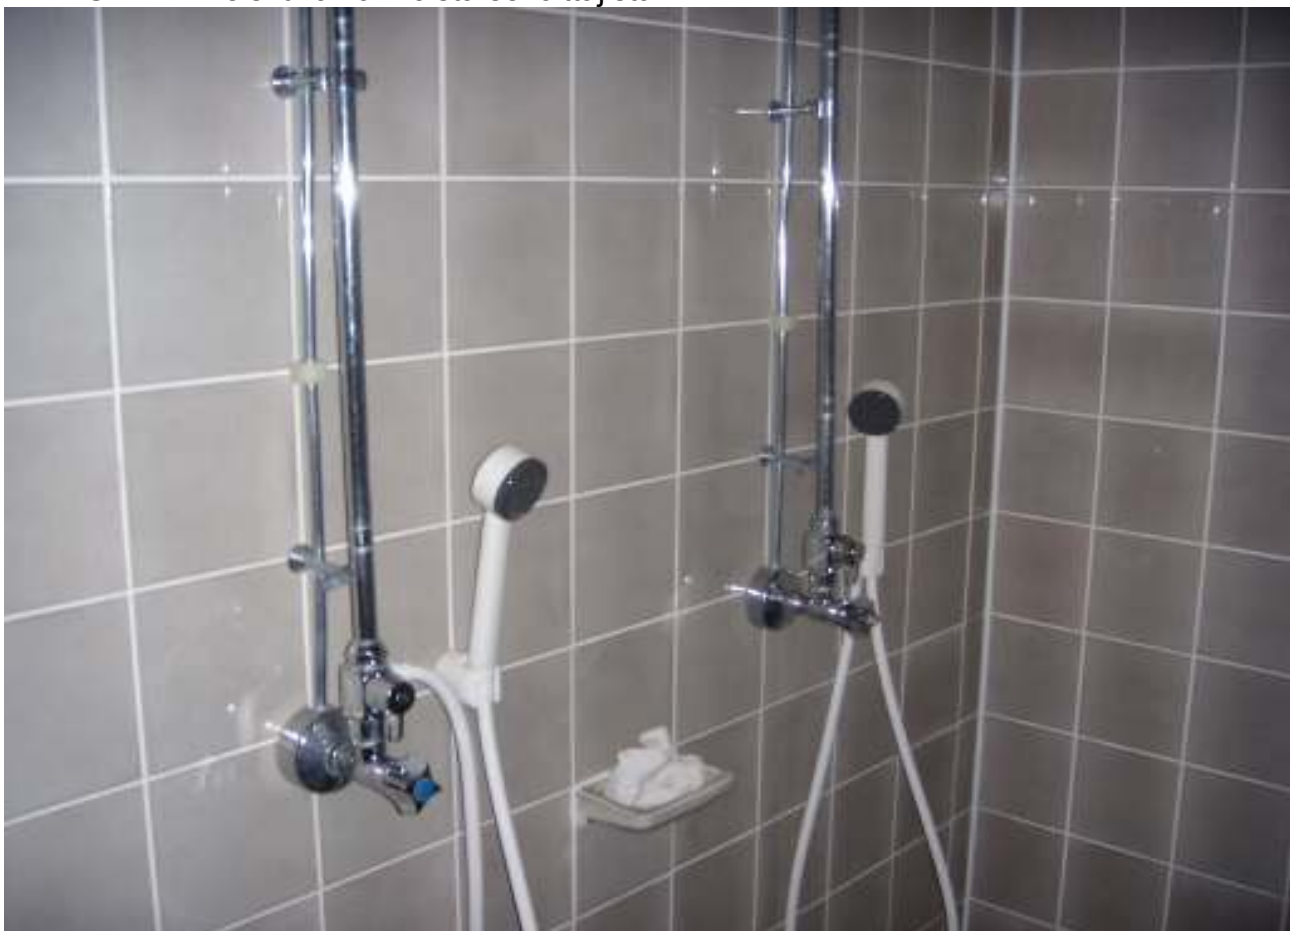
LVI-KUVA 3. Yleiskuva liikuntasalin pesutiloista.

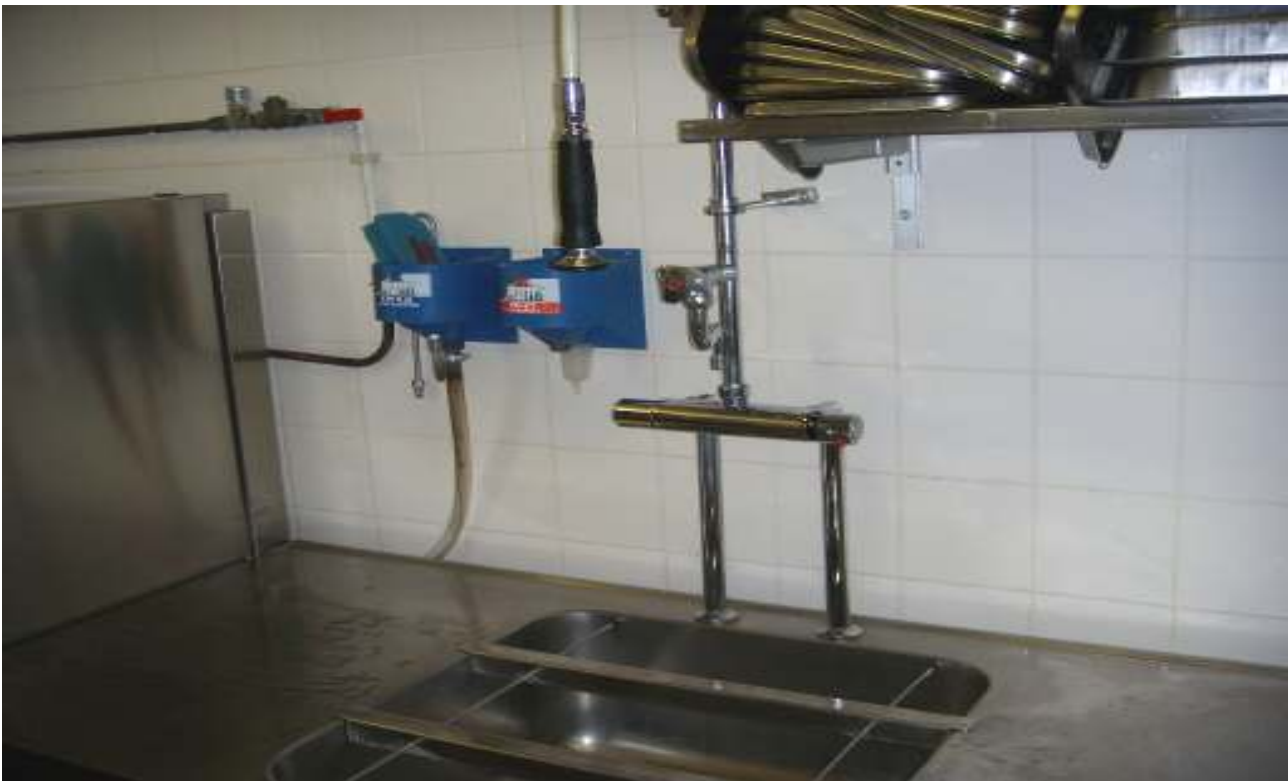
LVI-KUVA 4. Yleiskuva keittiön vesikalusteista.

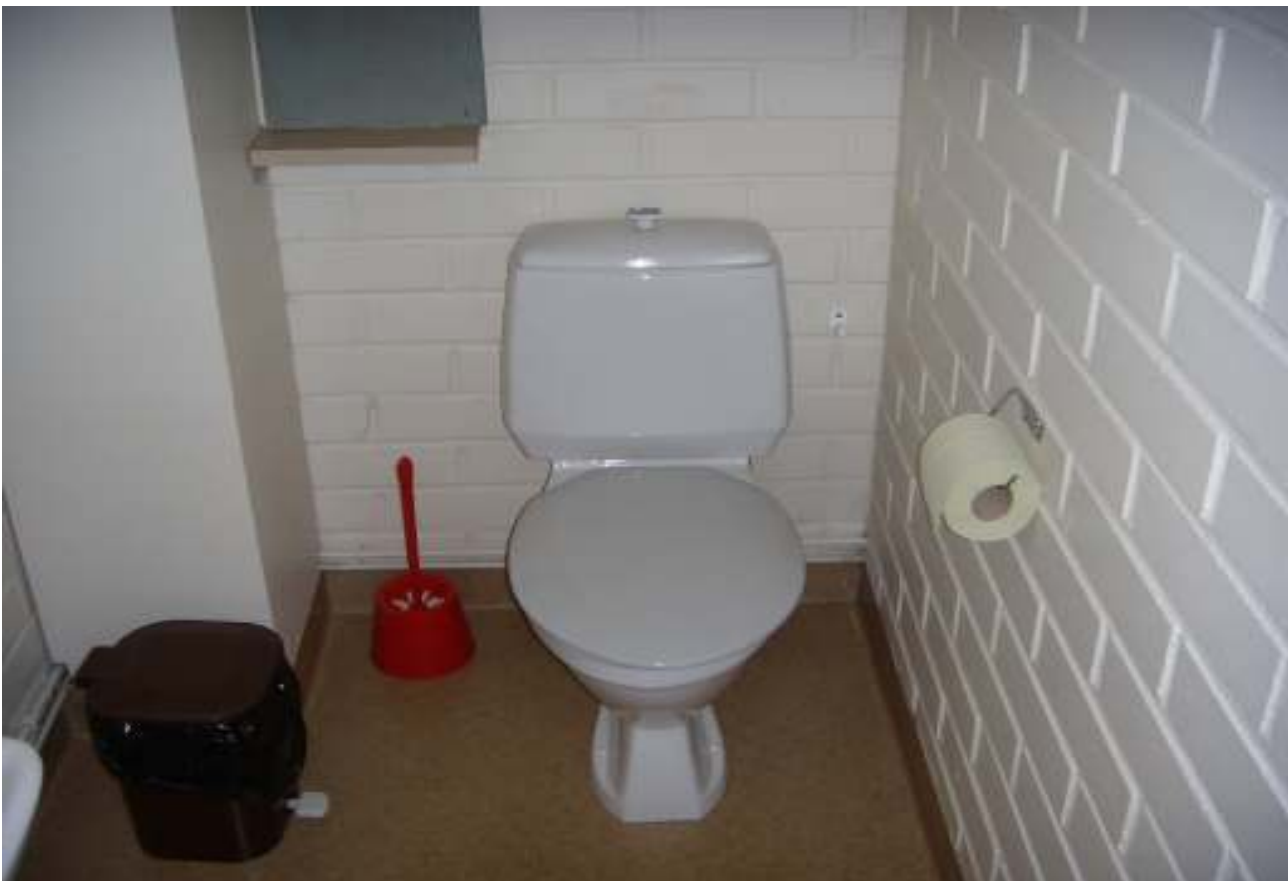
LVI-KUVA 5. Yleiskuva vanhoista WC- istuimista.

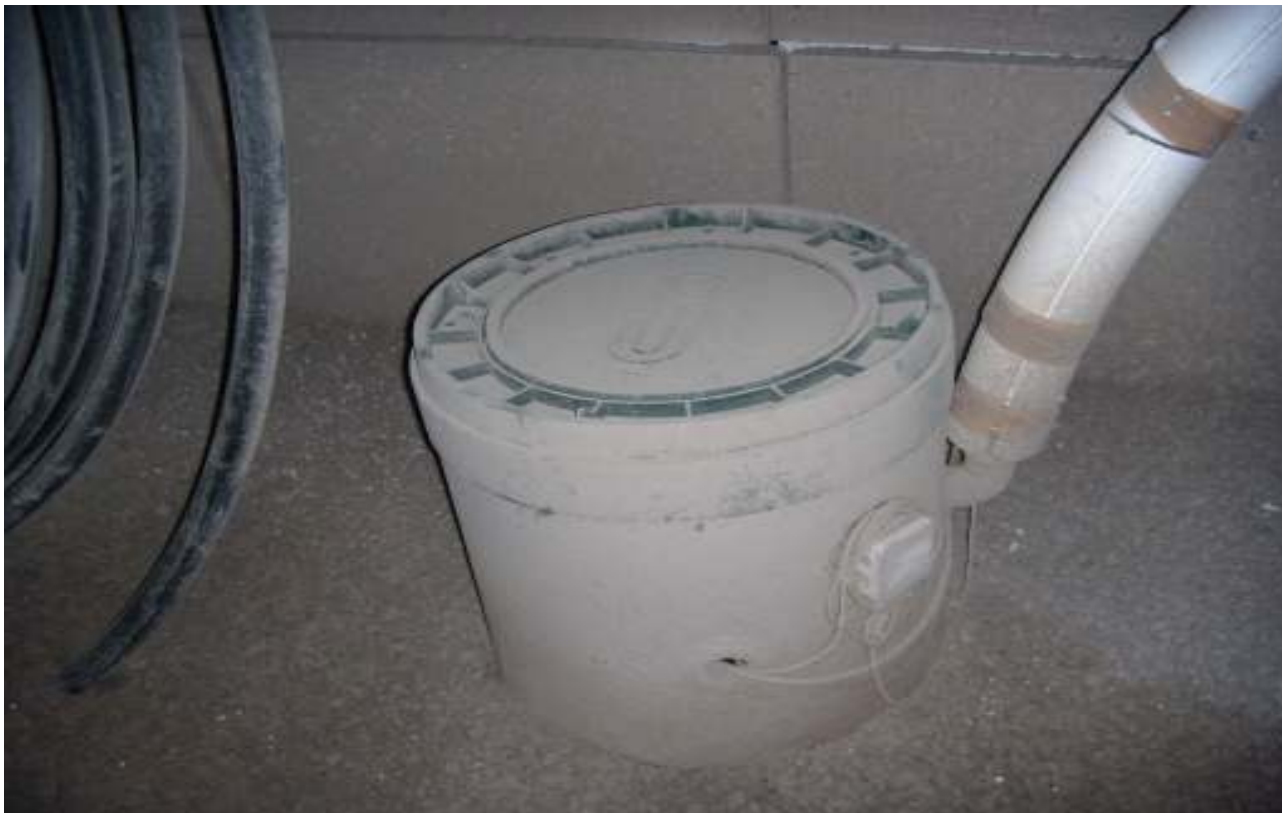
LVI-KUVA 6. Yleiskuva alustilan pohjavesipumppaamosta.

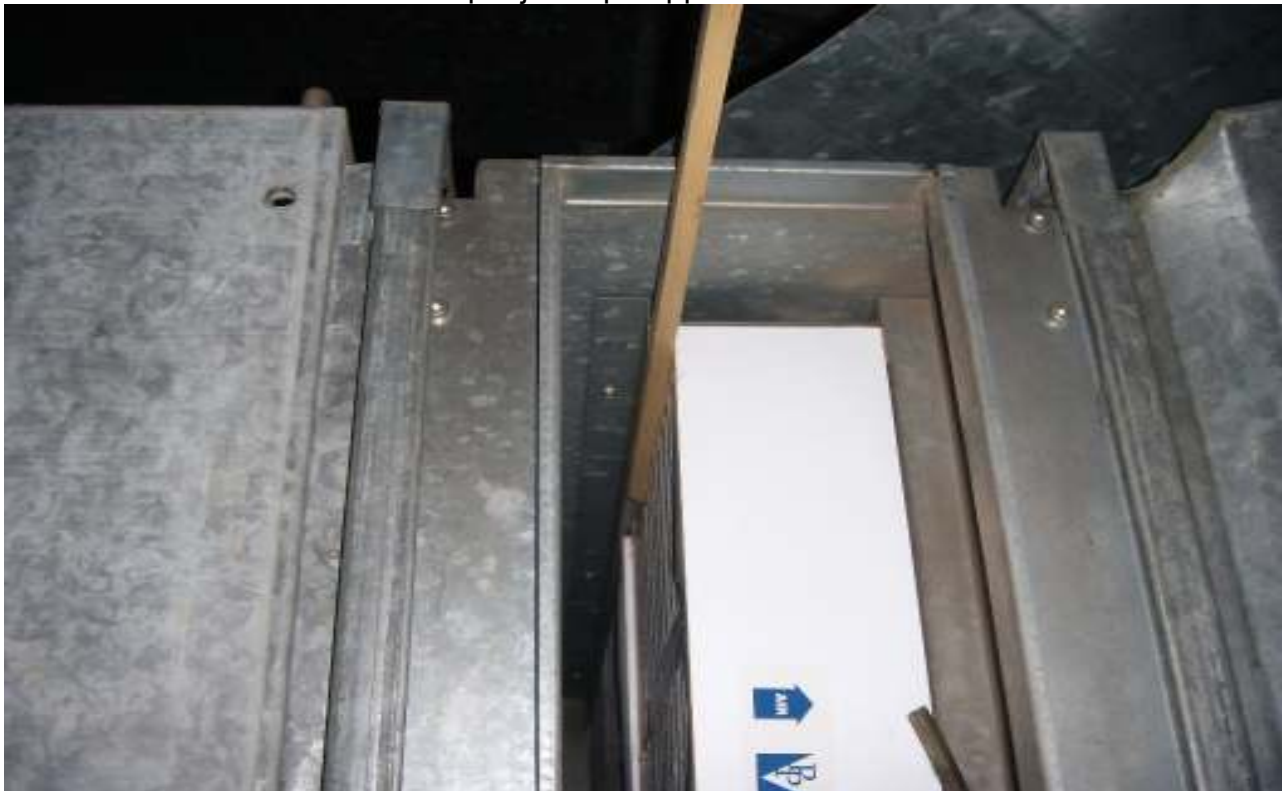
LVI-KUVA 7. Tuloilmakoneiden suodattimet tiivistetään puulistalla, joka irtoaa koneen käytössä.

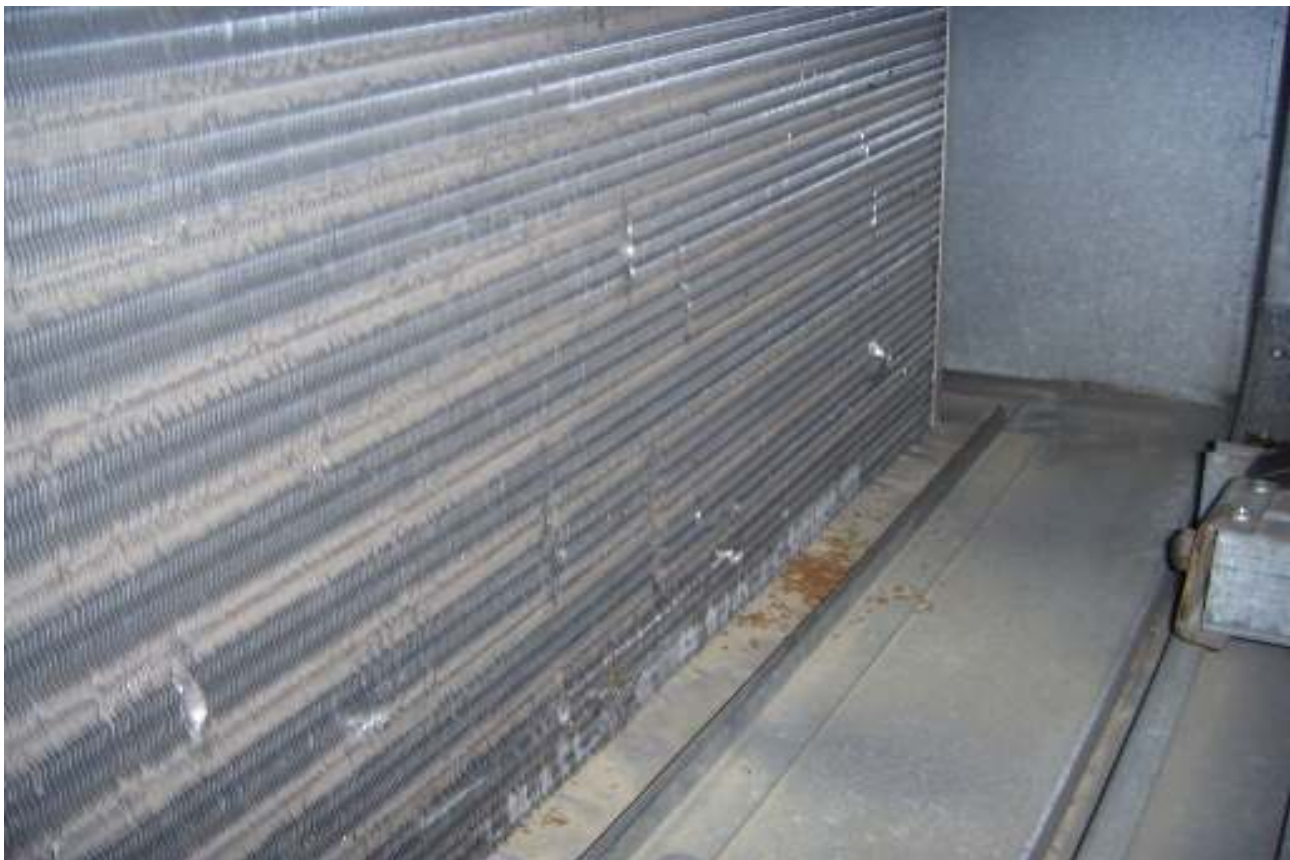
LVI-KUVA 8. Tuloilmakoneiden lämmityspatterit ovat pölyisiä.

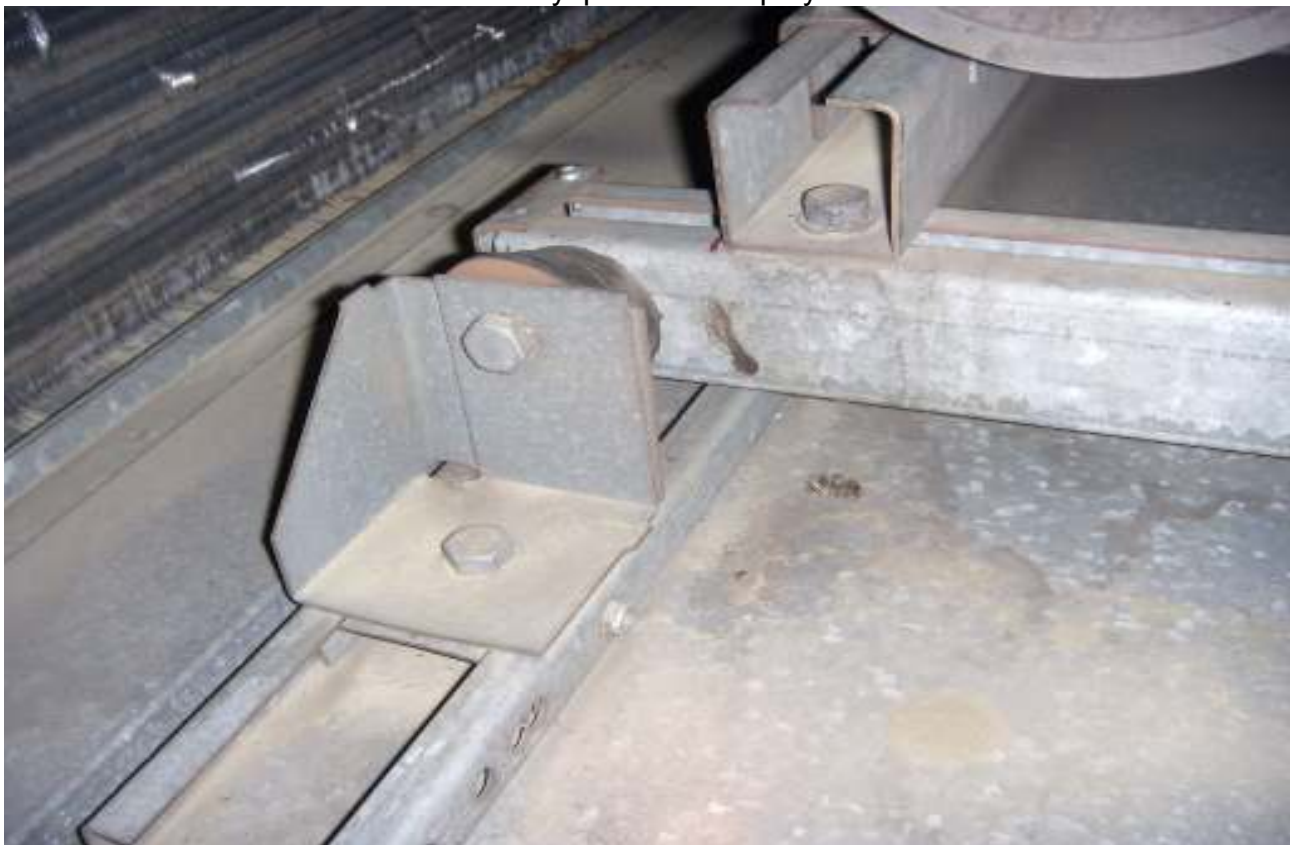
LVI-KUVA 9. Puhaltimien kumityynyt ovat osin huonossa kunnossa.

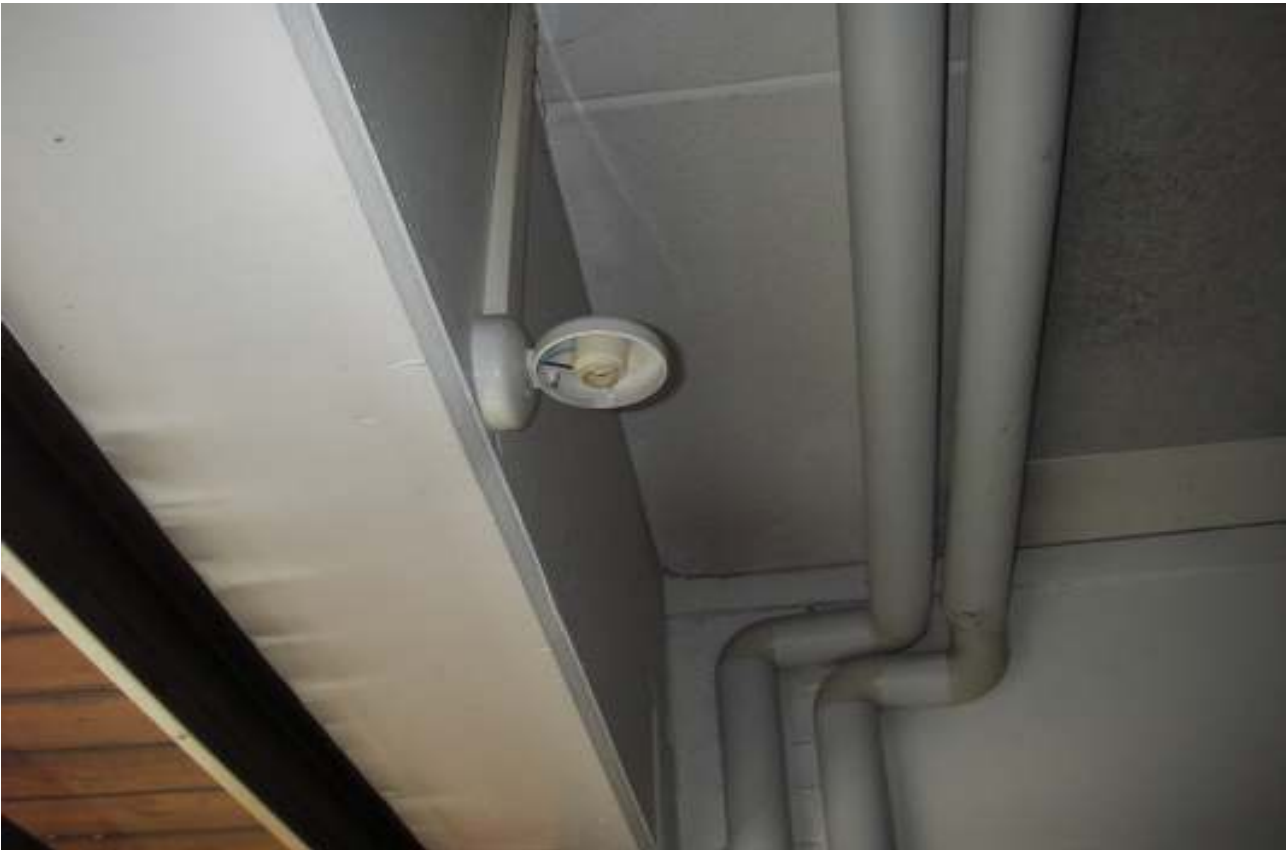
S-KUVA 1. Rikkinäinen ovimerkkivalaisin.

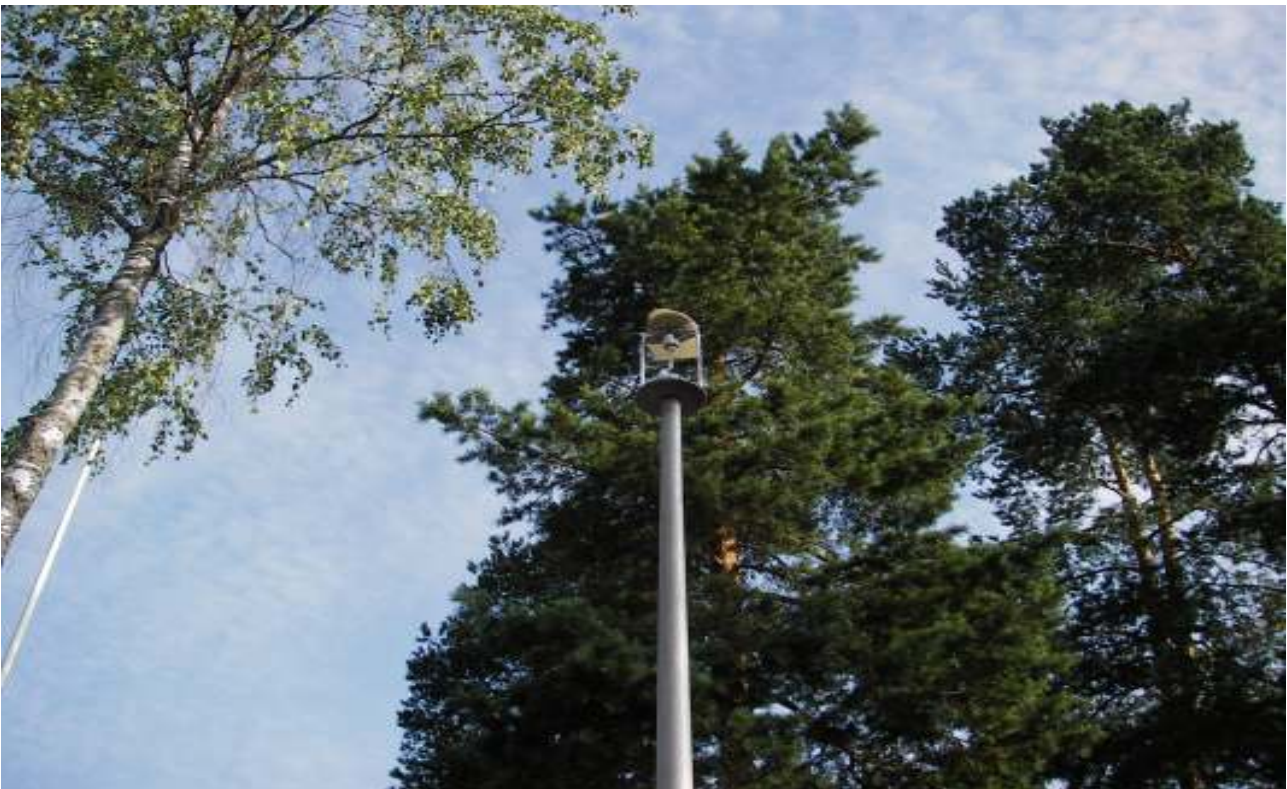
S-KUVA 2. Rikkinäinen pylväsvalaisin.

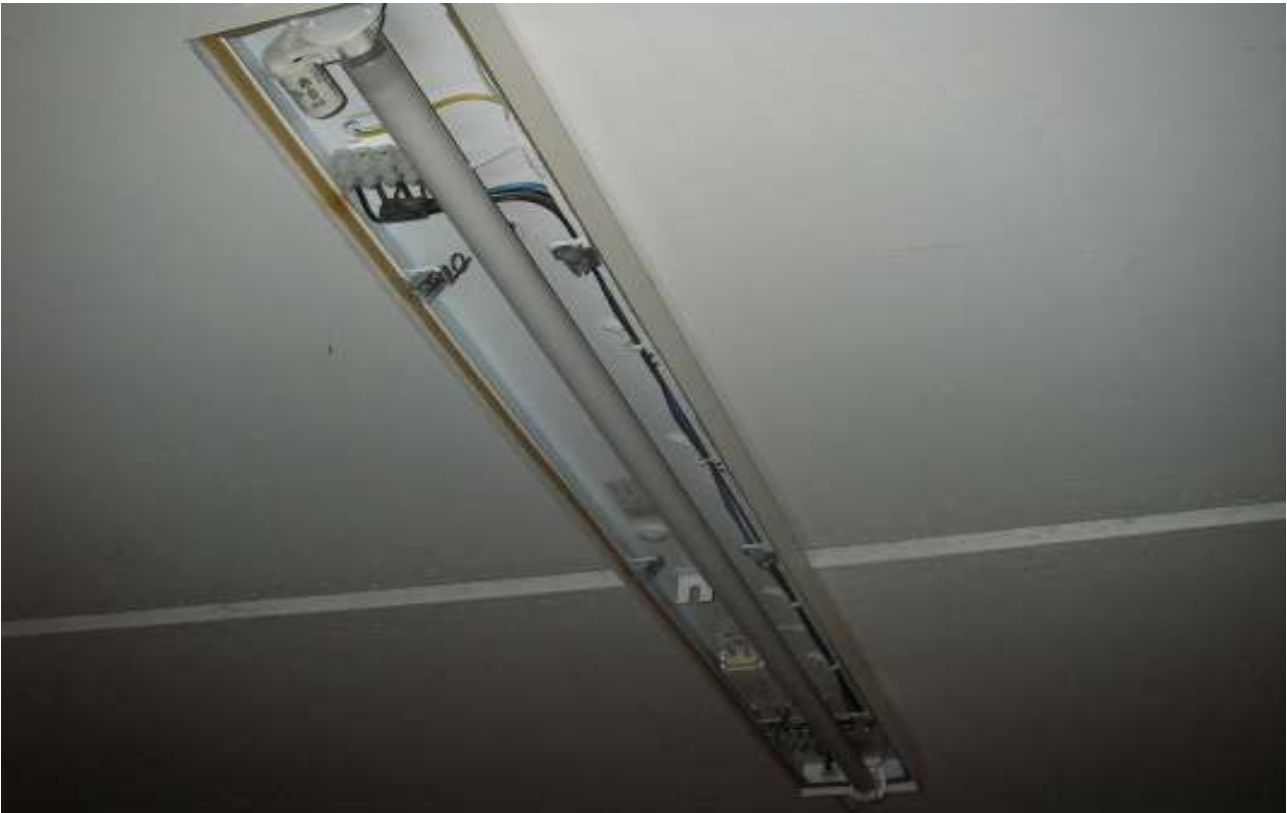
S-KUVA 3. Rikkinäinen kellarin valaisin.

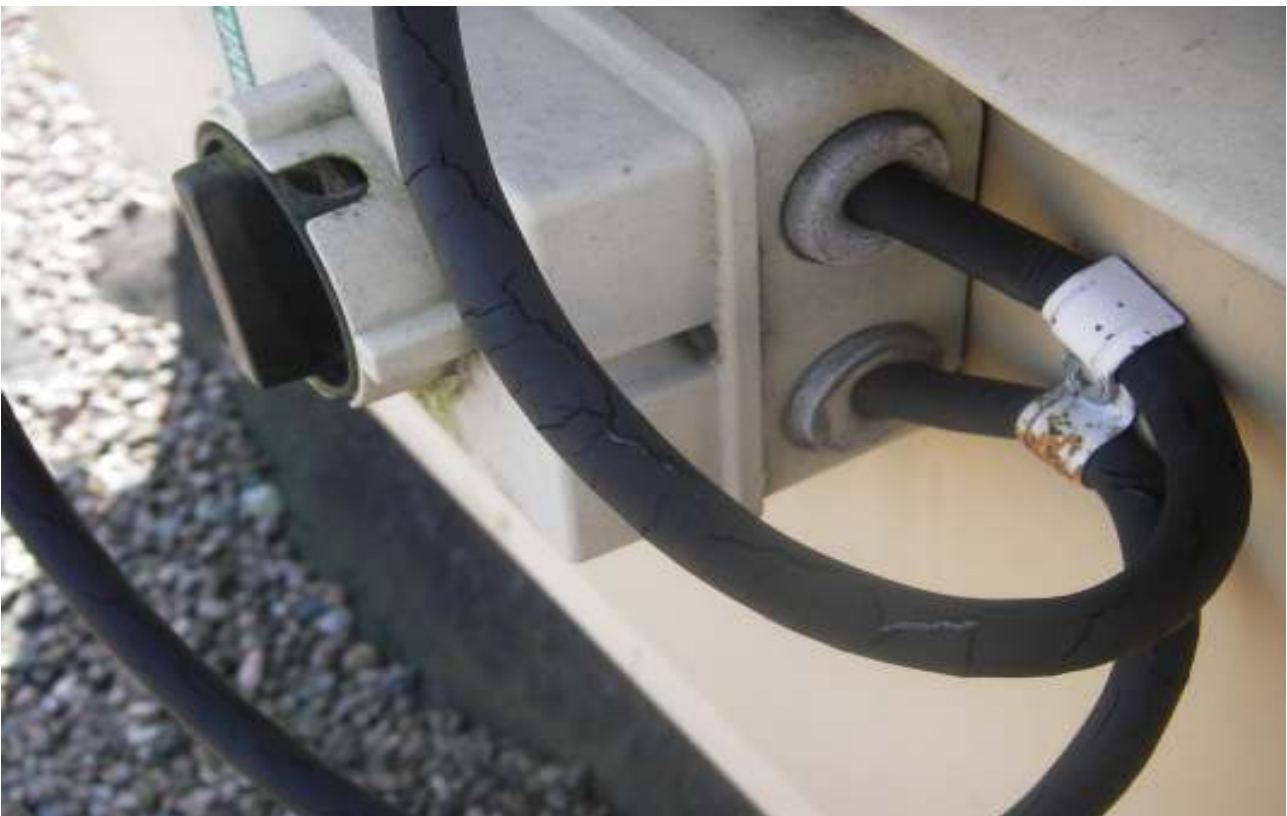
S-KUVA 4. Huonokuntoinen huippuimurin liitosjohto.
