KUNTOTUTKIMUS

Kuohupuiston suojarakennus

Kuohupuisto, Kuohurinne
01700 VANTAA

**ASB-YHTIÖT,
ASB-Consult Oy Ab, Helsinki**

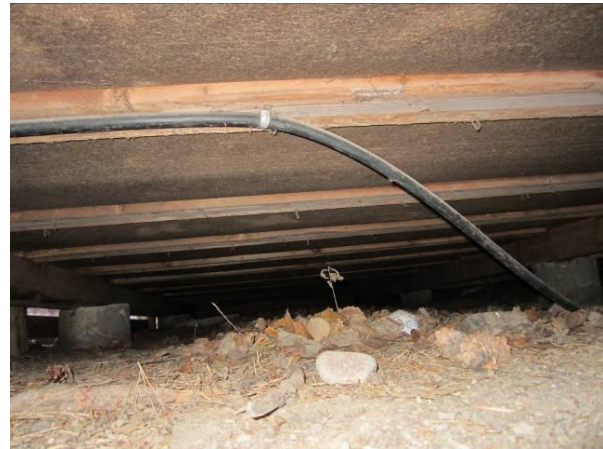
Alapohjassa ei tähyestäen havaittu vaurioita alustatilan puolelta, mutta tuulisuojana oleva bitulit-levyt ovat hieman notkollaan ja on vaaleita kohtia, joissa voi olla mikrobikasvua. Sisätiloissa alapohjan yläpinta vaikutti hyväkuntoiselta muovimaton alla.

Kuva 2 Lämmittely-ohjaaja -rakennuksen alapohja, levyissä on mikrobikasvua. Alla on myös sähkön syöttökaapeli.

Alapohjien muovimatot uusitaan. WC-tilan lattian lahovauriot korjataan. Alapohjaan suositellaan lisää lämpöeristystä, mutta sen asennus ei onnistune alakautta, ellei rakennuksia saa nostettua ylemmäs tai kaivettua alta riittävää asennustilaa, jolloin voi vaihtaa esim. uretaanieristeen. Vaihtoehtoisesti yläpintaan voi lisätä ohuen uretaanieristeen ja sen päälle vanerin ja muovimaton, mutta tämä madaltaa vähäistä huonekorkeutta.

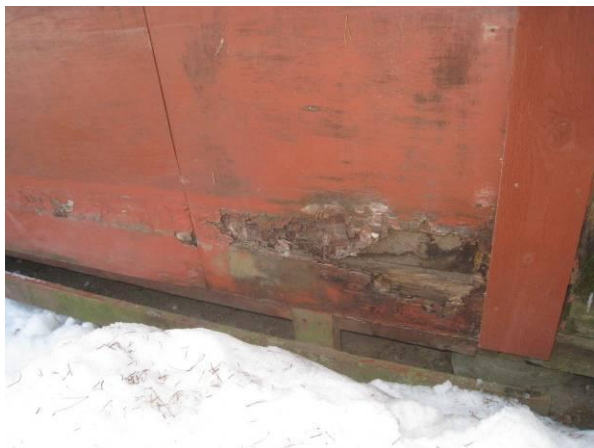
Länsipäädyssä ulkoseinän alaosan suojavaneri irrotettiin poistamalla sitä ennen lunta (AV1 = rakenneavaus 1). Toisessa alakulmassa todettiin julkisivuvanerin olevan rikki lahoamisen takia. Vanerin alla oleva koolauslauta oli lahonnut ja sen kosteus oli yli 18 paino-%. Myös alla oleva tuulisuojana oleva bituliitti-levy oli kostunut ja mikrobivaurioitunut, joten sen alla oleva runkokin voi olla osin vaurioitunut.

Kuva 3 Päädyistä poistettiin suojavaneri (AV1), jonka alla todettiin vaurioita.

Ulkoseinien ulkoverhous uusitaan mieluiten vaakapaneloinniksi, jolloin samalla tarkistetaan ja korjataan rungon mahdolliset lahovauriot, sekä perusparannuksena lisätään ulkopintaan lämpöeristettä esim. 50 mm. Ulkoseinien sisäpinnan lastulevyt vaihdetaan esim. vaneriksi. Ikkunoiden suojaluukut uusitaan helppokäyttöisiksi.

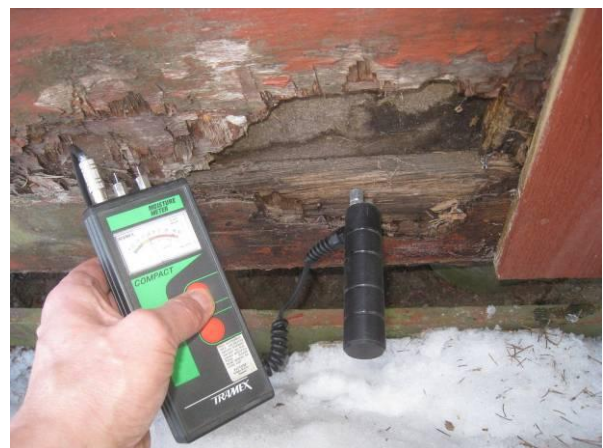
Kuva 4 AV1 -kohdalla puu on lahonnut ja oli selvästi kostea n. 18 paino -%.

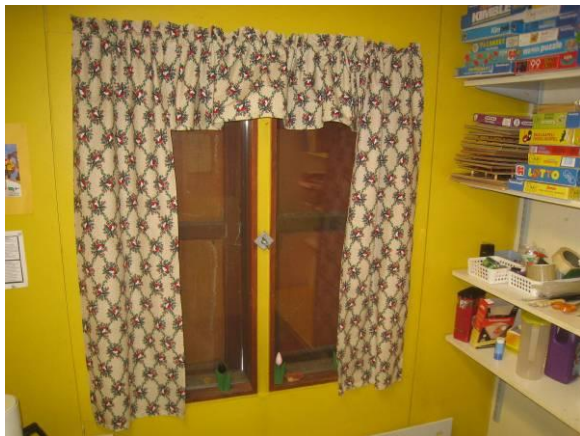
Ulkoseinissä on kolme ikkunaa, joista yhdessä lasi on rikki. Ikkunoiden puukehyksiset vaneriluukut on suljettu ja lukittu siipimutterein sisäpuolelta, joten niiden avaus päivitään on hidasta. Ulko-ovi on kulunut, mutta toimiva ja vielä ryhdissään.

Kuva 5 Ohjaaja-tilan ikkuna ja suojaluukku, joka suljetaan siipimutterilla.

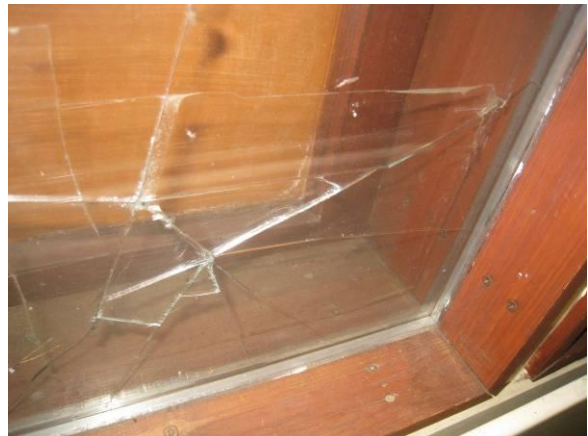
Kuva 6 Lämmittelytilan umpiolasi-ikkunan lasi oli rikki.

Ikkunat uusitaan 3-kertaisiksi umpiolasielementeiksi ja niitä lisätään varastoon ja wc-tilaan. Ulko-ovet uusitaan tai peruskorjataan parantaen niiden jäykistystä.

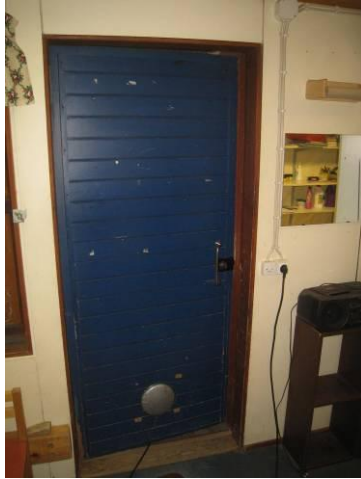
Kuva 7 Ulko-ovi sisäpuolelta on kulunut, alareunassa on venttiili.

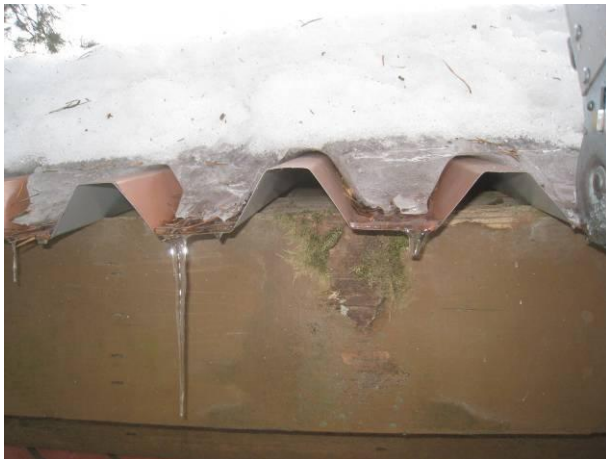
Harjalta voi päästä lunta, sadevettä, sulamisvettä ja roskia harjapellin alta. Räystääiden otsalaudat ovat paikoin lahoja ja maalipinnat huonoja. Katteen alla on vanhalta vaikuttava lautakoolaus. Ilmaväli tuulettuu profiilipelin poimujen välistä. Räystäällä yläpohjan tuulisuojana olevan bituliitti-levyn alapinnassa on mikrobikasvua ja vuotojälkiä myös kattotuolien päissä.

Kuva 9 Lahoja räystäslautaa.

Vesikatot uusitaan kokonaan siten, että rakennetaan rakennusten seinärunkojen varaan yhtenäinen harjakatto, jossa on pitkät räystäät. Räystäälle asennetaan räystäskourut ja syöksytorvet. Vesikattotyön yhteydessä yläpohjan huonokuntoiset tuulisuojalevyt poistetaan ja lisätään eristevahvuutta esim. 100 mm. Sitten uusi tuulisuojaus ja toimiva tuuletusväli yms. toimivat rakenteet.

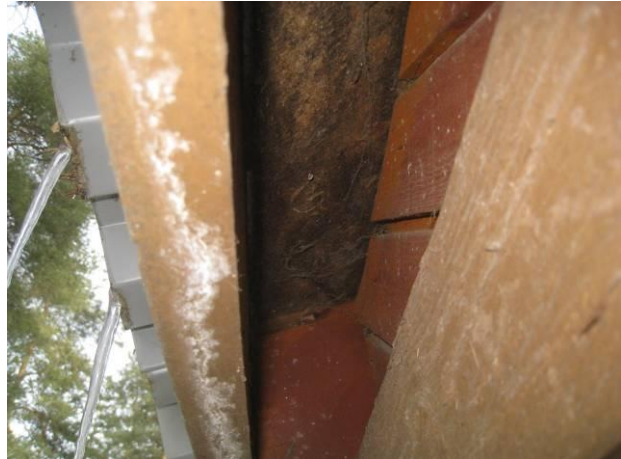
Kuva 10 Räystään pituus on vain 15 cm. Yläpohjan bituliittelyssä on mikrobikasvua.

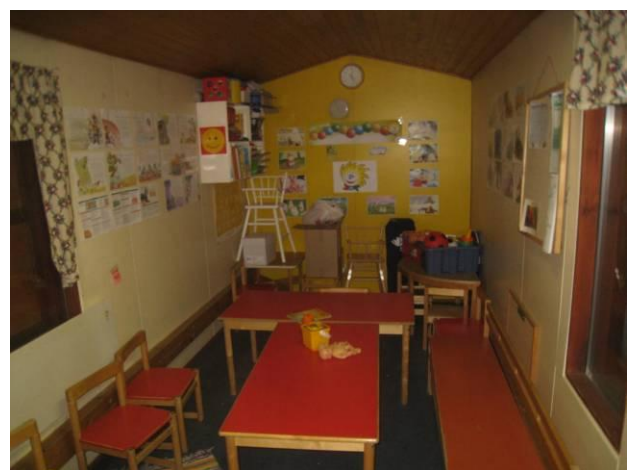
Kuva 12 Näkymä lämmittelytilaan. Peräseinän yläosassa on IV-venttiili, jonka kanava oli tukittu vaatteella.

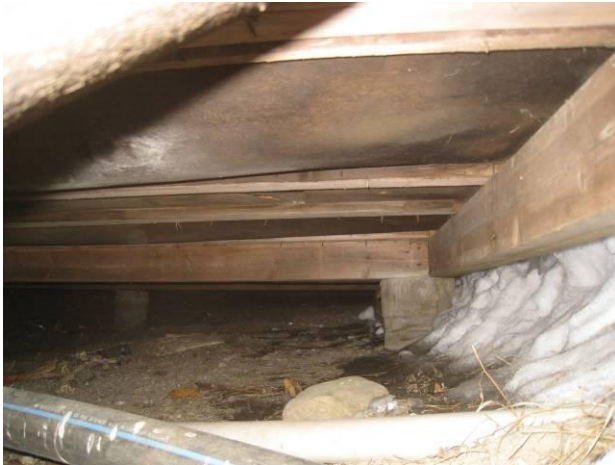
Alapohjassa todettiin (AV3), että alustatilan puolelta tähyestäen, että tuulisuojana oleva bituliitti-levyt olivat pudonneet länsipäädyssä alas siten, että eristevillat roikkuivat ja niiden alla olivat viemäri ja kupariputkia, joita nousi lattiarajan koteloon. Tuulisuojana olevissa bituliitti-levyissä ja puurakenteissa oli vuotojälkiä.

Kuva 13 Wc-rakennuksen alla AV3 bituliitti-levyt ovat mikrobivaur. ja notkolla.

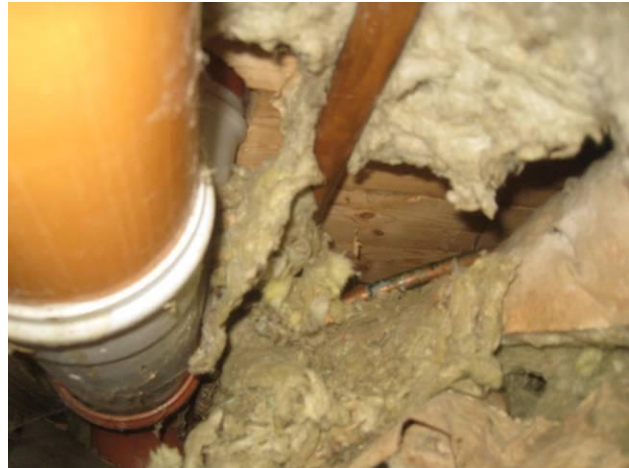
Kuva 14 Alapohjan eristelevyt (AV3) olivat osin irronneet ja putket eristämättä.

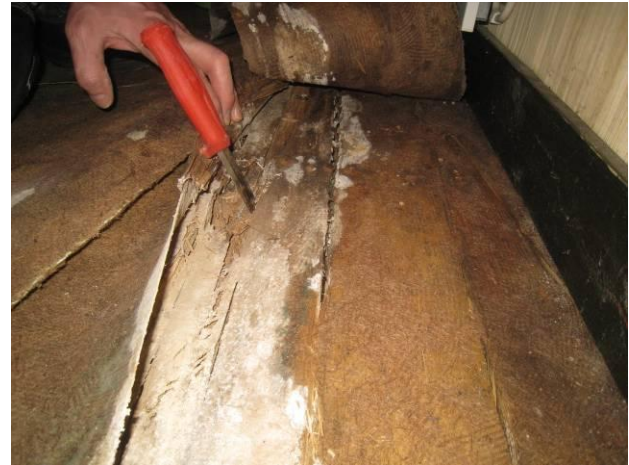
Sisätiloissa WC-tilan lattia antoi periksi. Lattian muovimaton alta (AV4) löytyi lahoa lattialaudoitusta, joka on myös selvästi mikrobivaurioitunut. Maton alla ei ole vanerilevyä, vaan suoraan lattialaudoitus. Vaurioalue on n. 0,5 m². Vaurioalueen ympärillä oleva juuttihuopapohjainen muovimatto on vaurioitunut laajemmin ja sitä oli mahdollisesti paikkausmielessä asennettu kaksi kerrosta.

WC-tilassa havaittiin hyvin selvää mikrobihajua, koska lattian muovimatto oli kosteusvaurion (AV4) takia homeessa, samoin osin laudoituskin.

Kuva 16 Wc-tilan mikrobi- ja lahovaurioista lattia-laudoitusta rakenneavauskohta AV4.

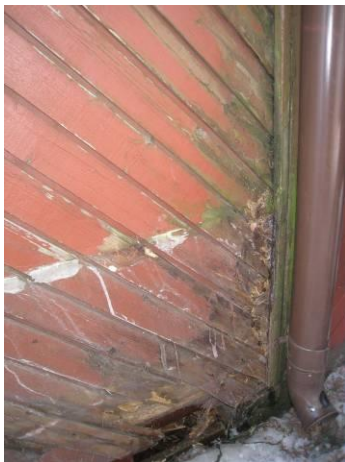
Ulkoseinien vinopaneloinnin maalipinta on kulunut ja lautojen alapäissä on kosteusvaurioita ja eteläsivulla halkeilua. Länsisivulla viereinen terassin vinopaneloitu suojaita on osin lahovaurioitunut (AV2) ja liittyy ulkoseinään, joten liittymässä voi olla vaurioita.

Kuva 17 Poistetun suojavannerin alla (AV2) terassin laho suoja-aita on kiinni wc-rakennuksen seinässä.

Terassi rakennetaan kokonaan uudelleen. Mikäli vesikatto tuetaan rakennusten varaan, saadaan poistettua keskialueen puupilarit. Terassi rajataan yhtenäisin seinämin, jotta se voidaan lukita. Näihin seinämiin järjestetään valoaukot esim. ikkunat +luukut

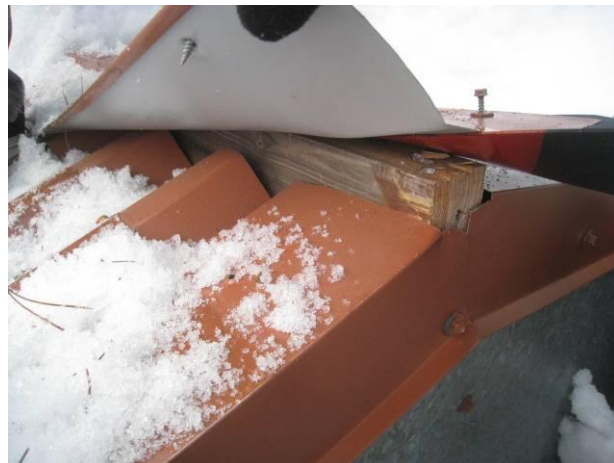
Kuva 18 Wc-rakennuksen harjalla ei ollut tuuletusviemärin läpivienttiä, ks. kuva 19.

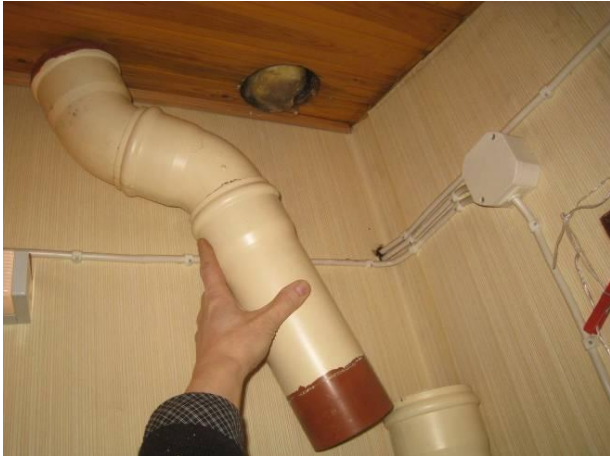
Sisätiloissa pintamateriaalit vaikuttivat alkuperäisiltä ja ovat kuluneet. Jostain syystä WC-tilaan on asennettu juuttihuopapohjaiset muovimatot, kaksi kerrosta päällekkäin. Kattopinnoissa ei havaittu vuotojälkiä. Tuuletusviemäri on ”tuulettunut” yläpohjan eristetilaan, joten on ainakin paikallinen vaurioriski.

Wc-tiloissa on pääosin alkuperäisiä kuparisia käyttövesijohtoja, mutta osa on uusittu. Viemärit ovat alkuperäisiä punaruskeita muoviviemäreitä. Tuuletusviemäri on johdettu yläpohjaan, mutta sitä ei ole viety uuden peltikatteen läpi, vaan viemäri päättyy eristetilaan.

Kuva 19 Wc-rakennuksen tuuletusviemäri päättyi yläpohjan eristetillaa.

LVIS -tekniikka uusitaan kokonaan liittymistä lähtien. Valaistusta parannetaan sisällä ja ulkona. Lisätään sopiva hälytysjärjestelmä.

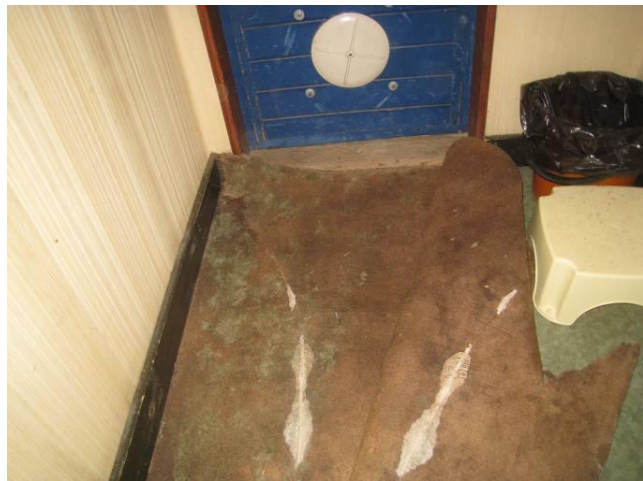
Kuva 22 Wc-tilan mikrobivaurioituneet juuttihuopapohjaiset muovimatot, joita oli 2 kpl päällekkäin

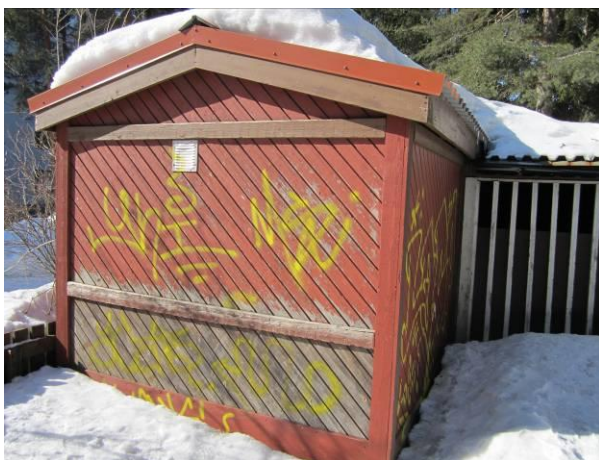
Alapohjassa todettiin alustatilan puolelta tähyestäen, että tuulisuojana oleva bituliitti-levy roikkuivat hiukan ja niiden alapinnassa vaikutti olevan hieman mikrobikasvua. Tämän syynä voi olla, että alapohja on lähellä maanpintaa itäpäädyssä ja maasto viettää rakennuksen alle.

Kuva 23 Varastorakennuksen itäpään puurakenteet ovat lähellä maanpintaa.

Perustusten suhteen tulee todennäköisesti tehdä vahvistuksia ja varautua routaeristykseen ja salaojien tekoon, mutta asia tulee varmistaa lisätutkimuksin mm. maaperäselvitys ja olevien perustusten selvitys. Mahdollisesti päästään perustamaan kallion varaan, joten routaeristeitä ei tarvittaisi. Rakennusten ympärillä korjataan maanpintojen kallistukset reilusti ulospäin viettäviksi, lisäksi leikataan maanpintoja itäpäädyssä. Samalla poistetaan varjostavaa puustoa, jolloin samalla ilkvallan riski pienenee.

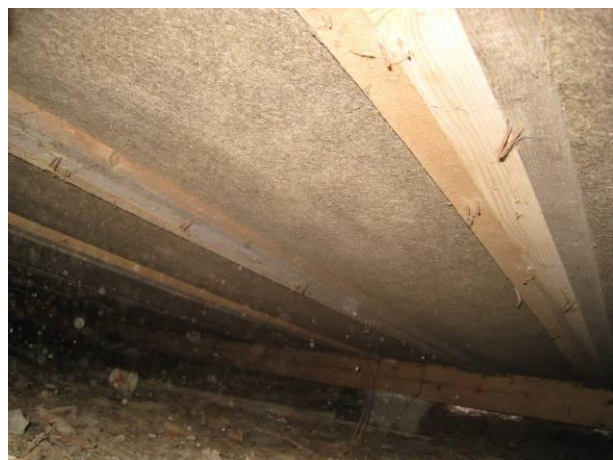
Kuva 24 Varastorakennuksen alapohja, bituliitti-levyissä on hieman mikrobikasvustoa.

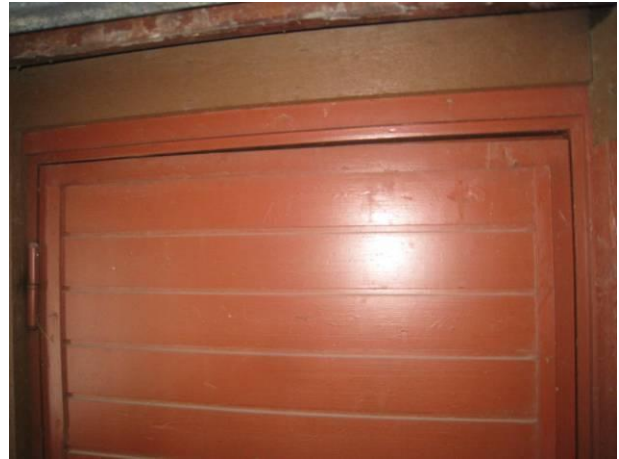
Ulko-ovi on kulunut ja ovilevy lukkonurkastaan painunut (yläreunassa on rako ja alakulma ottaa kiinni kynnykseen), joten oven toimivuus on samalla heikentynyt.

Kuva 26 Oven yläreunan iso painumarako.

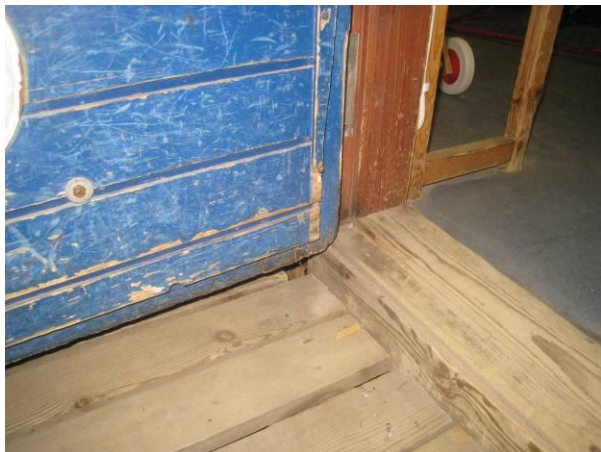
Kuva 27 Kulunut ovi ja kynnyks.

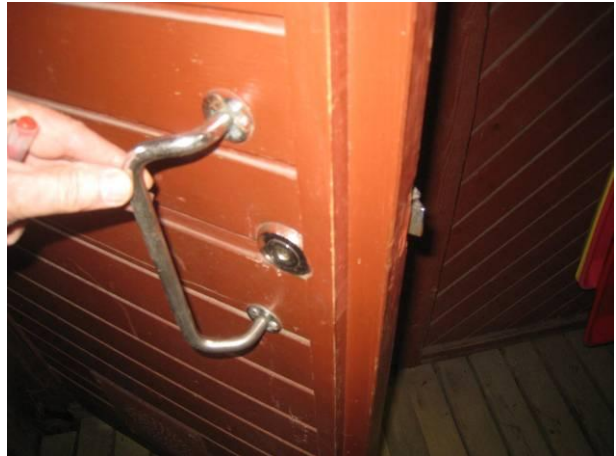
Kuva 28 Kahva oli lähes poikki.

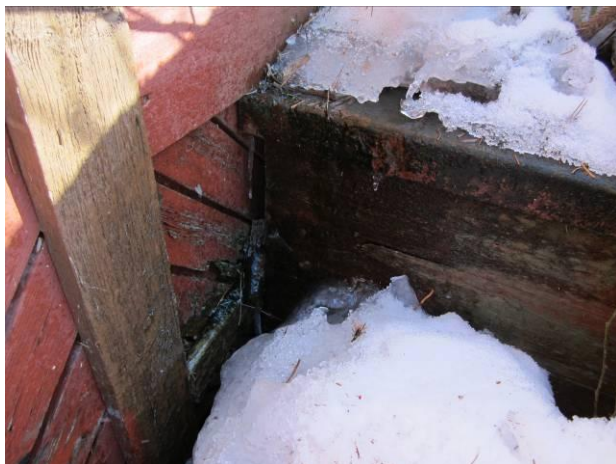
Eteläsivulla on rakennusta vasten puinen istutuslaatikko ja seinään on tullut pahoja lahovaurioita ulkopintaan. Lumen ja kasvillisuuden takia koko laajuutta ei nähty.

Kuva 29 Eteläsivulla oleva istutuslaatikko on aiheuttanut seinän lahoamisen.

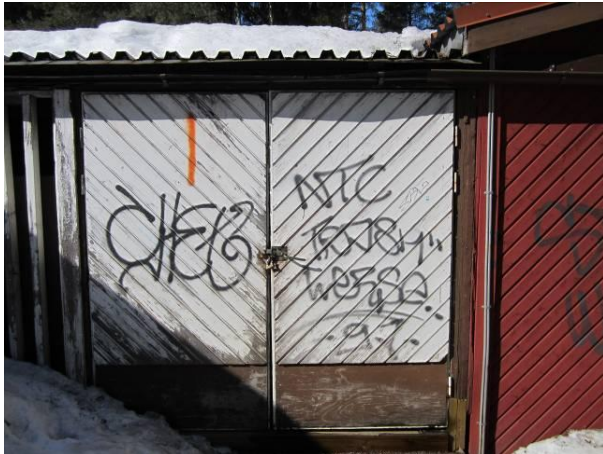
Kuva 33 Huonokuntoinen pystyritilä ja pariovi terassille.

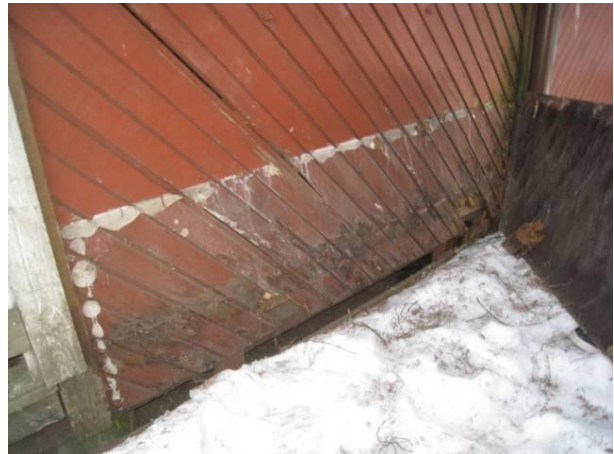
Terassin reunoilla on malliltaan sekalaisia aitoja ja oviportteja, joiden yleiskunto on erittäin huono (AV2), sillä on lahoa, pinnat huonot ja lisäksi on muita vaurioita.

Kuva 34 Terassin länsipäädyn huonokuntoinen aita suojaverin alta (AV2).

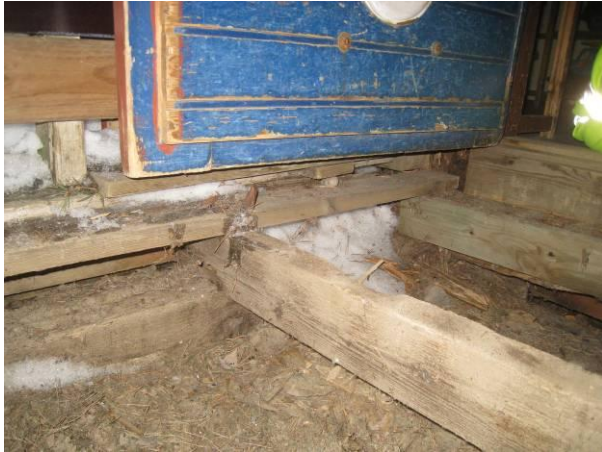
Varaston oven edustalle tehtiin rakenneavaus (AV8) irrottamalla lautoja, jonka kohdalta tehtiin tähyystys alustatilaan. Itäisivulla todettiin maata vasten olevia puupalkistoja, joista osa on pahoin lahonnut. Maasto viettää kohti terassin alustaa tuoden vettä ja sen mukana maata vasten rakenteita.

Kuva 37 Avauskohdalla AV8 maata vasten olevat runkorakenteet ovat jo lahoja.

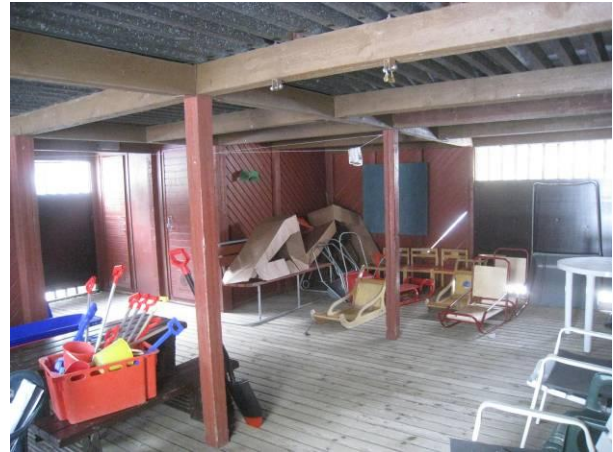
Lisäksi todettiin, että lattian ja palkiston välinen vapaa tila on vain n. 192–195 cm, joten sisäkorkeus on aikuiselle turhan matala.

Kuva 38 Yleiskuva terassille. Palkkien ja lattian väli on alle 195 cm.

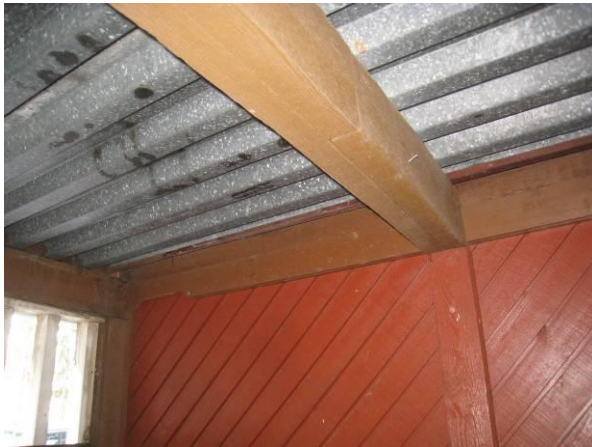
Kantavana palkistona ovat yhteen naulatut 50x150 puupalkit, joissa on ainakin yhdessä kohdin tehty palkin tuplauksia kiinnittämällä lankunpätkät täyspitkän lankun kylkeen. Näin rakenne on heikko ja on sortumisriski.

Kuva 39 Kattopalkin jatkoskohta.

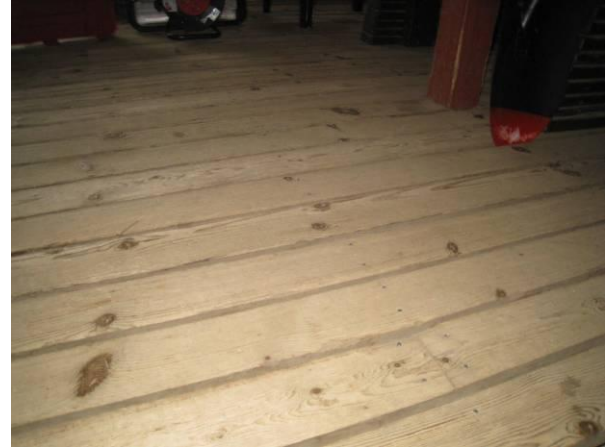
Terassin lattia on perustettu matalien betonipilarien varaan. Lattian kantavana rakenteena on kestopuupalkisto. Lattiassa on kestopuinen terassilaudoitus, joka on pinnastaan hyvin kulunut.

Kuva 40 Kulunut terassilauδοitus.

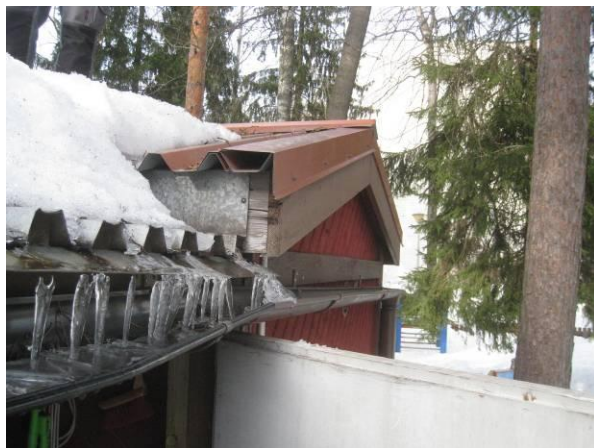
Vesikaton räystäälle on asennettu räystäskourut ja syöksytorvet, joiden kunto on huono, sillä niitä on irti ja ovat pinnaltaan huonoja. Terassin käytännössä tasaiselta vesikatteelta valuu räystäältä vettä tukirakenteiden ja otsalautojen päälle, mikä on aiheuttanut kosteusvaurioita.

Kuva 41 Huonoja räystäsratkaisuja.

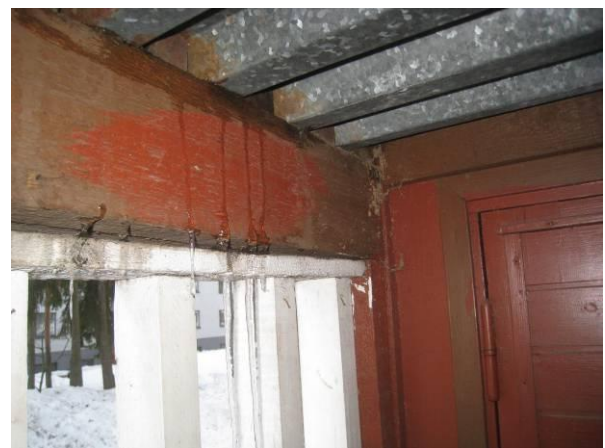
Kuva 42 Terssin vesikaton reunalta uittaa vettä tukirakenteiden päälle ja on jo lahoa.

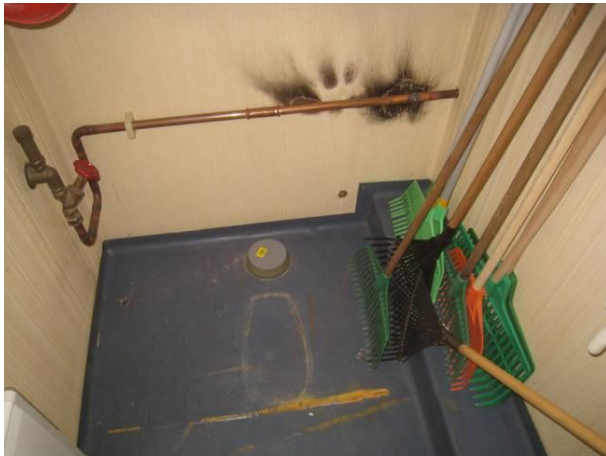
Kuva 45 Toinen wc-tila on muutettu siivoustilaksi, putkia on korjattu.
