KUUSIKON KOULU

ILMANVAIHTOJÄRJESTELMÄN KUNTOTUTKIMUS

18.02.2010

Tekmanni Service Oy

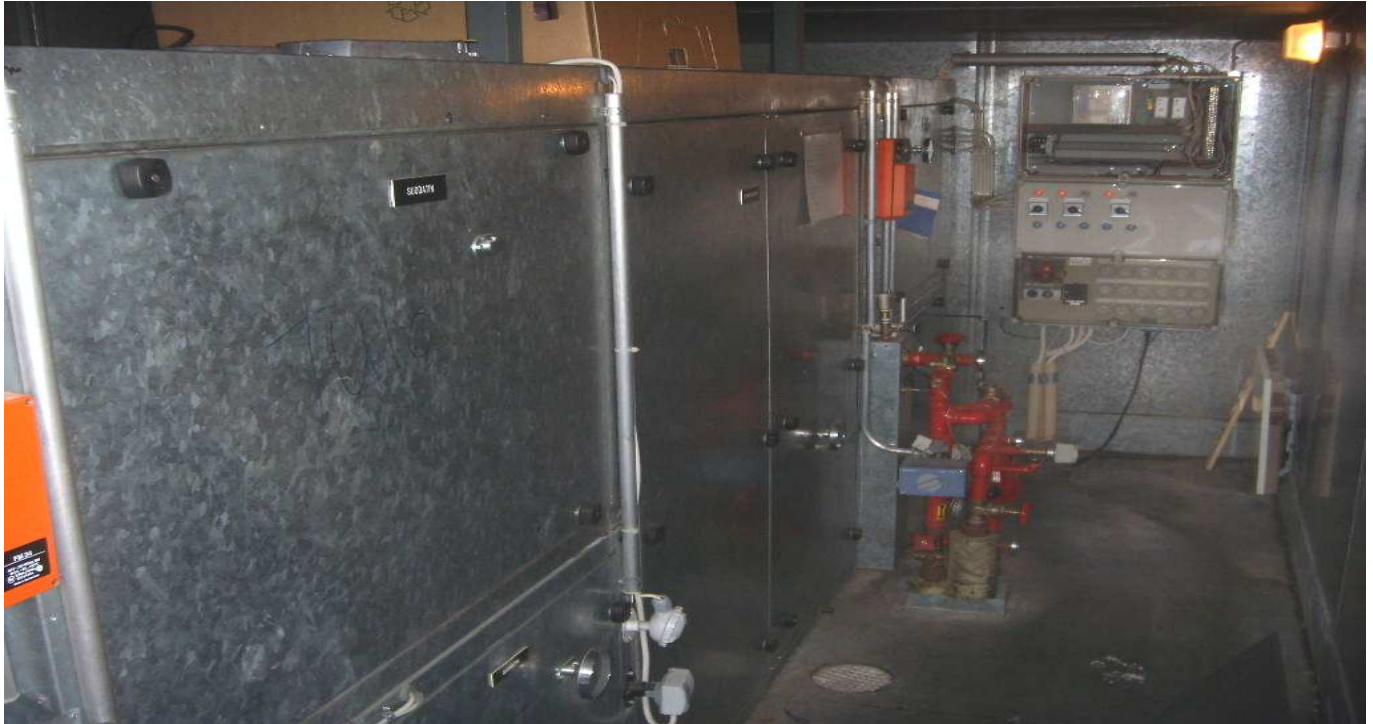
KUVA 1. Yleiskuva IV- konehuoneesta.

Koulun ilmastointikoneet ovat pääosin vanhoja Aeratorin ja Bahcon valmistamia ns. pakettikoneita ja ne sijaitsevat IV- konehuoneissa (**kuva 1**). Puhaltimet ovat 2-nopeuksiset ja koneet on varustettu sulkupellillä, suodatinyksiköllä, lämmöntalteenotolla, vesilämmityspatterilla ja puhallinyksiköllä.

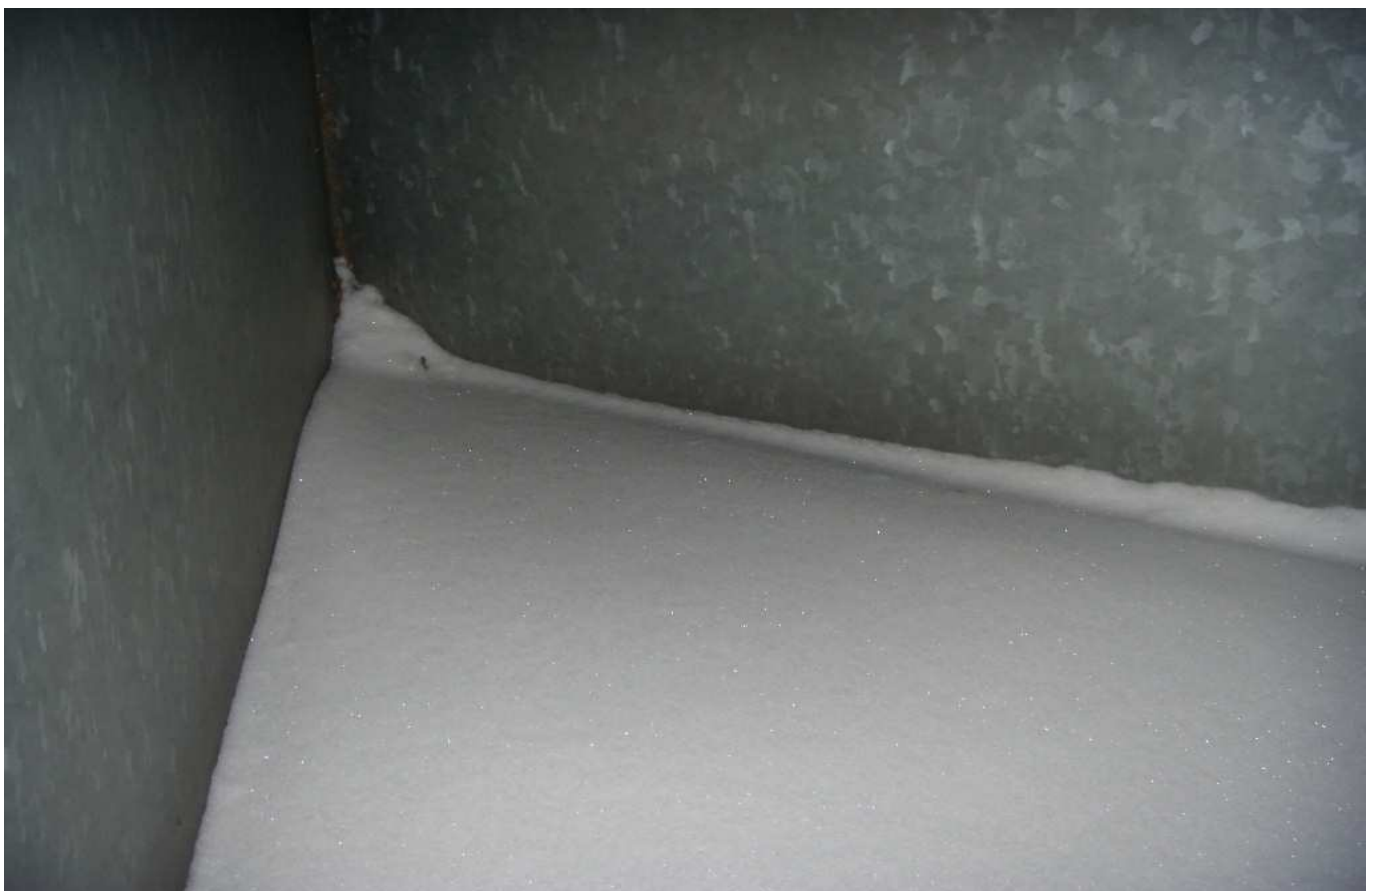
KUVA 2. Yleiskuva tuloilmakoneen raitisilmakammioista.

- Raitisilmakammioon pääsee lunta (**kuva 2**). *Tuloilmasäleikön eteen tulisi harkita lumisiepparin asentamista.*
- Suodattimet ovat likaiset ja niissä on lunta (**kuva 3**). *Suodattimet tulee uusida huoltosuunnitelman mukaisesti.*

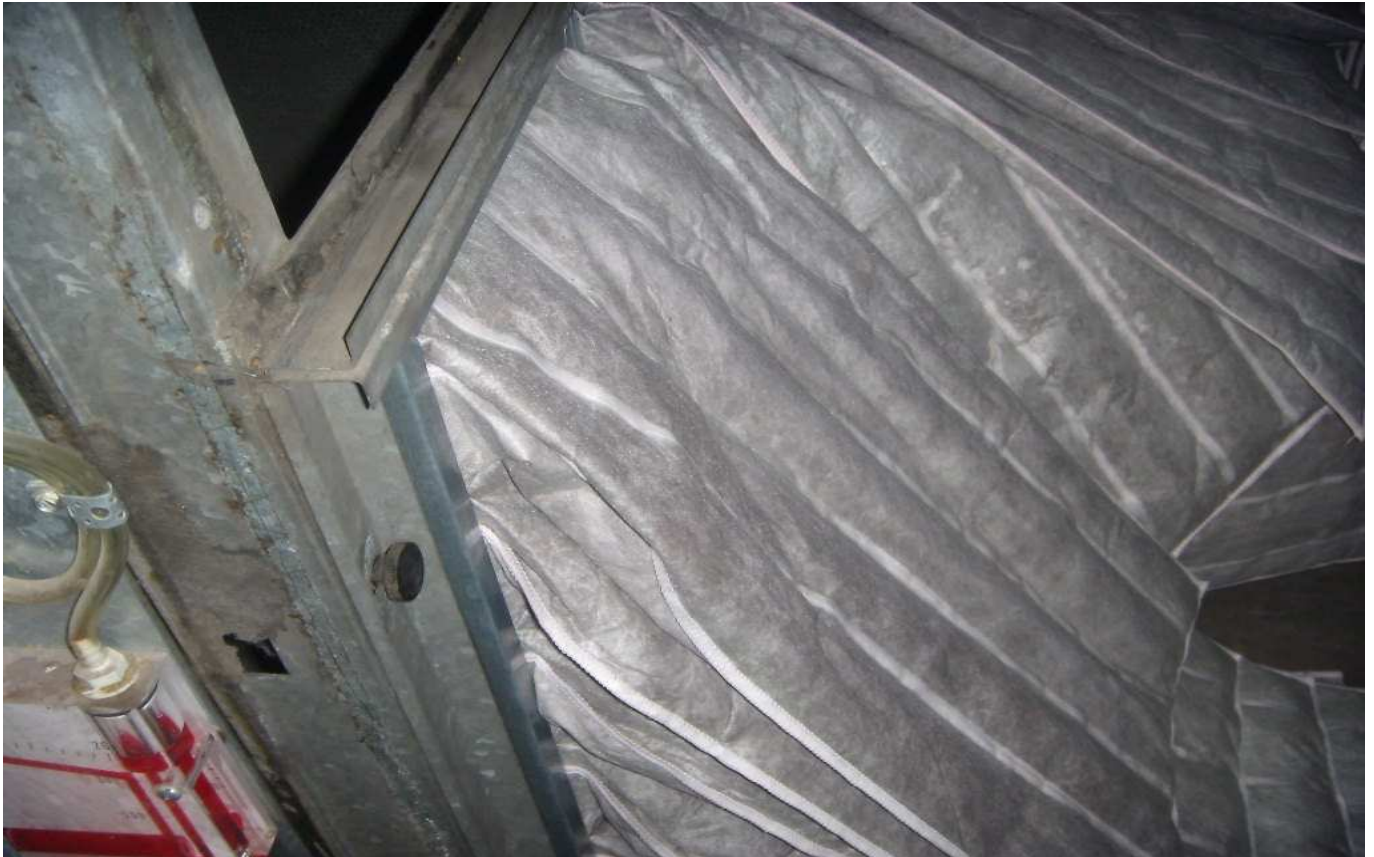
KUVA 5. Yleiskuva tuloilmasuodattimista (TIK 2.2).

- Luukkujen tiivisteet ovat osin huonossa kunnossa. *Luukkujen tiivisteitä tulee uusia seuraavan huollon yhteydessä.*
- Suodattimet ovat hieman likaiset ja asennettu väärään asentoon (**kuva 5**). *Suodattimet tulee uusia huoltosuunnitelman mukaisesti.*

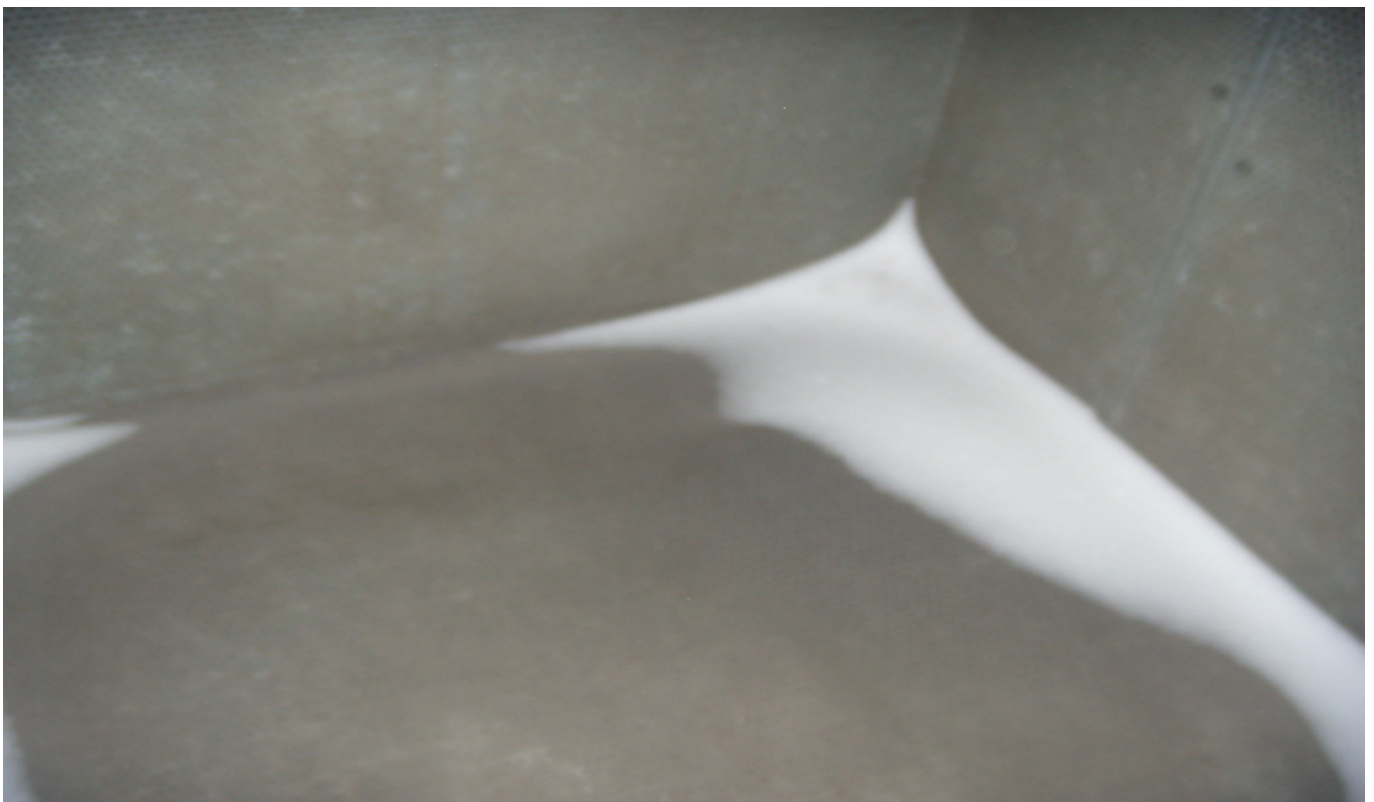
KUVA 6. Yleiskuva tuloilmakoneen raitisilmakammiosta (TIK 2.2).

- Raitisilmakammioon pääsee lunta (**kuva 6**). *Tuloilmasäleikön eteen tulisi harkita lumisiepparin asentamista.*
- Koneen sulkupellit eivät sulkeudu kokonaan (**kuva 7**). *Koneen sulkupellit tulee tarkastaa välittömästi ja korjata niissä havaitut puutteet.*

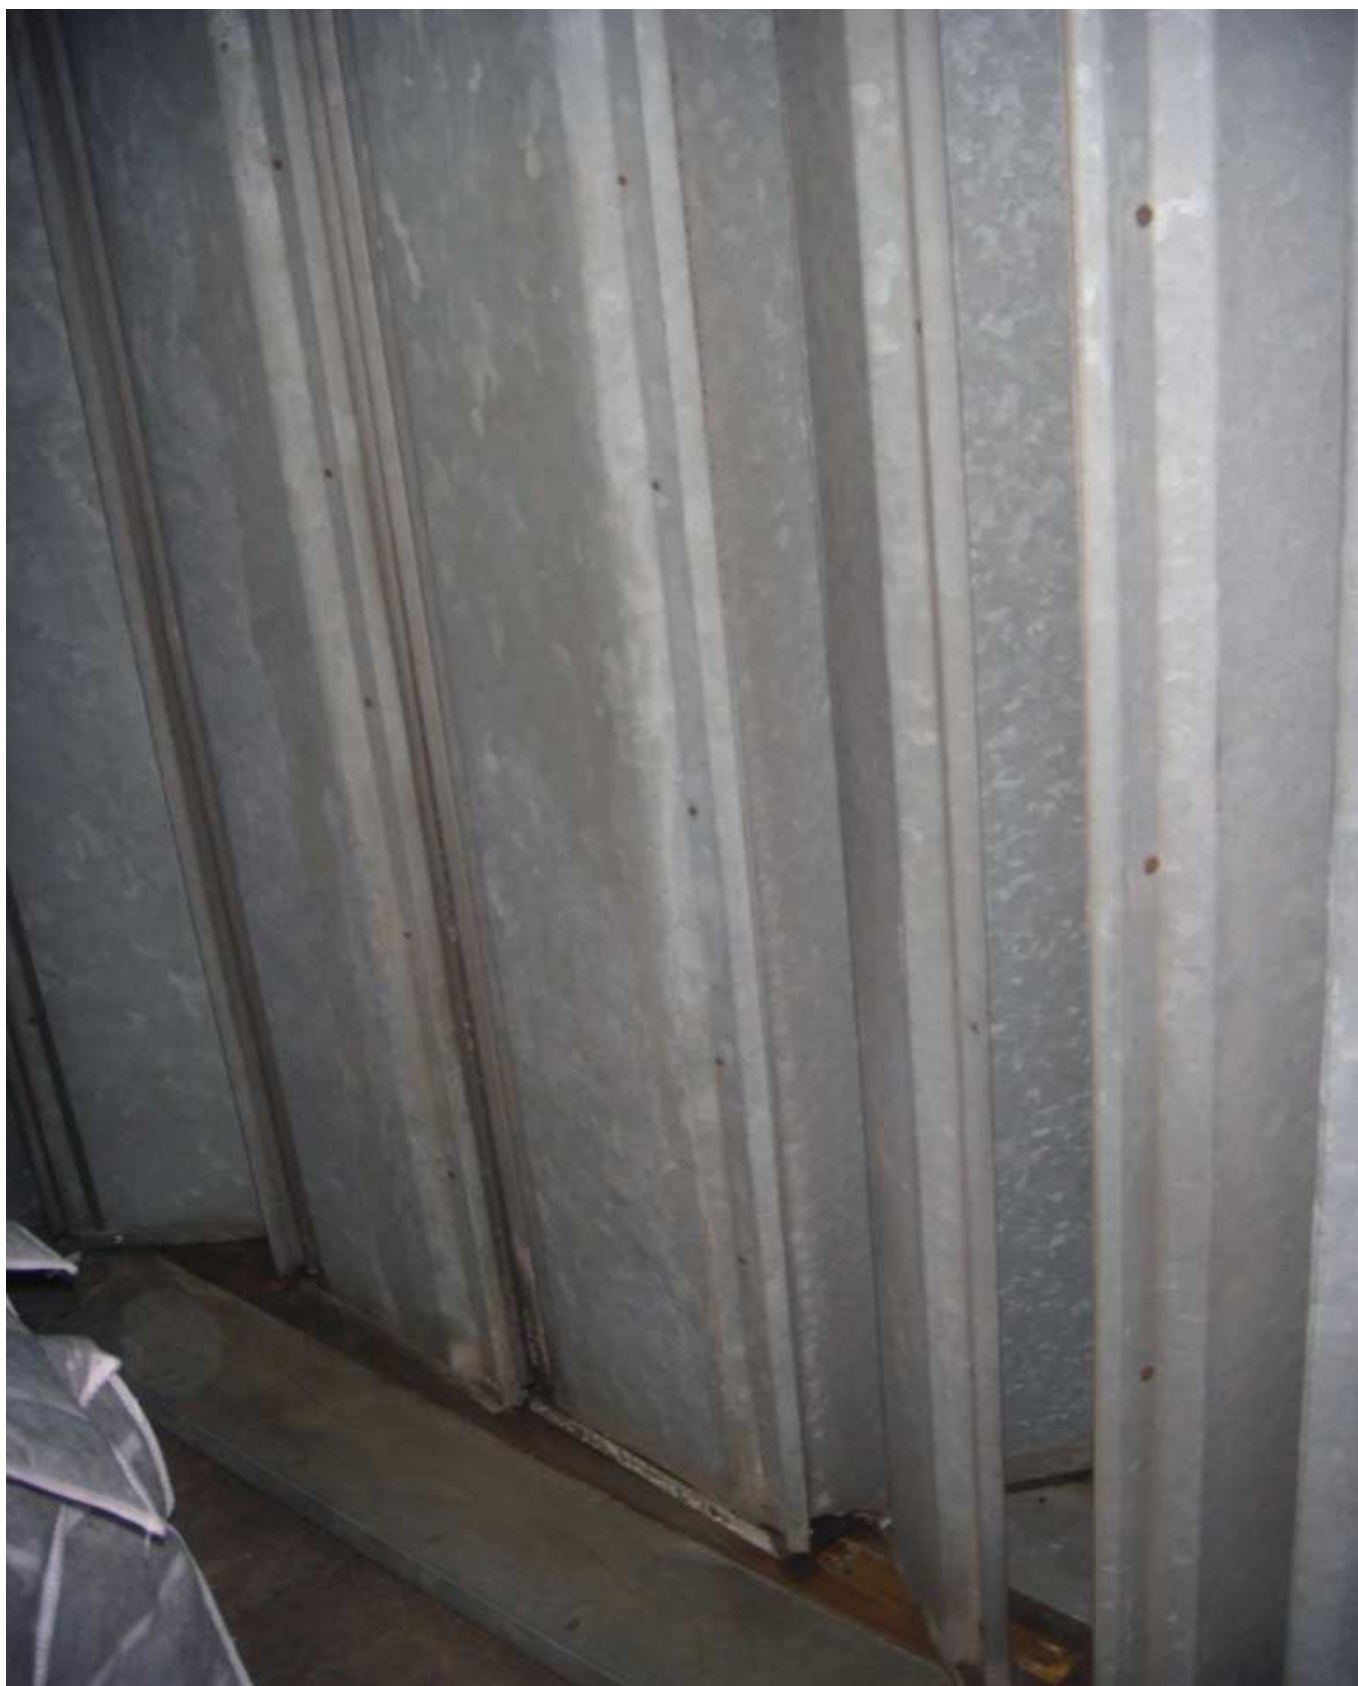
KUVA 7. Tuloilmakoneen sulkupellit eivät sulkeudu kokonaan TIK 2.2.

- Tuloilmakoneen TIK 2.2 sulkupellit tulee tarkastaa välittömästi ja korjata niissä havaitut puutteet (pellit eivät sulkeudu kokonaan).
- Tulo- ja poistoilmakoneiden huolto / korjaus.
- Tuloilmakanavien puhdistus, kun koneiden villapinnat on käsitelty.
- Vanhan osan poistoilmakanavat ja pääte-elimet tulisi uusida.
- Kaikkiin tuloilmakoneisiin tulisi harkita lumisiappareiden asentamista.
- Koulun ilmamäärät tulisi tasapainottaa koneiden huoltojen jälkeen.

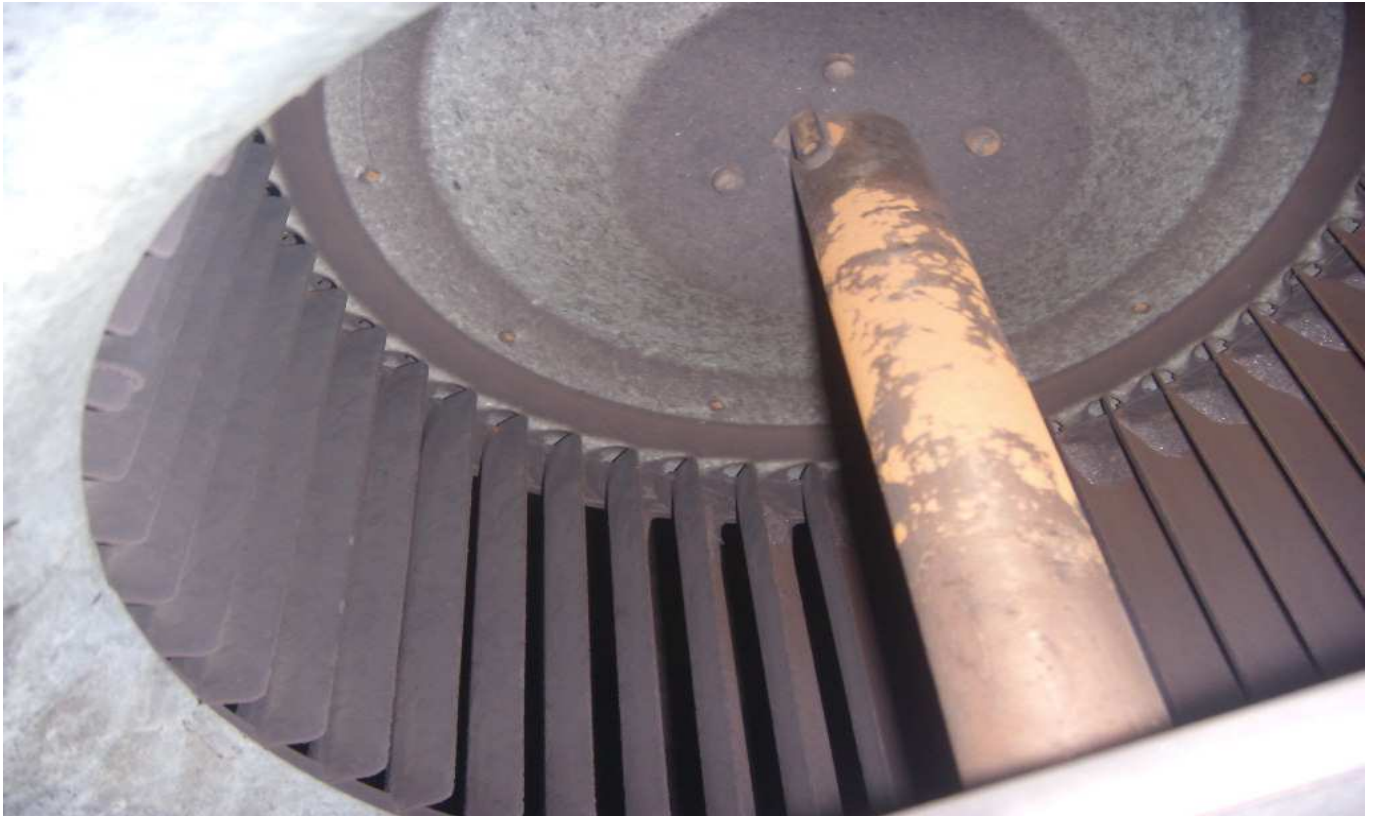
KUVA 8. Yleiskuva tuloilmapuhaltimesta.

- Puhallin on pölyinen ja nokinen (**kuva 8**). *Puhallin tulee puhdistaa / pestä seuraavan huollon yhteydessä.*
- Tuloilmakoneen kammiot on eristetty mineraalivillalla, joka on paikoin rikki (**kuva 9**). *Kanavien liikkuaessa paineen voimasta huoneilmaan saattaa päästä mineraalivillakuituja. Koneen villapinnat tulee suojata suodatinkankaalla ja pellittää, jotta villakuitujen mahdollinen pääsy huoneilmaan saadaan estettyä. Vaihtoehtoisesti nykyiset pinnat tulee puhdistaa ja käsitellä suoja-aineella.*

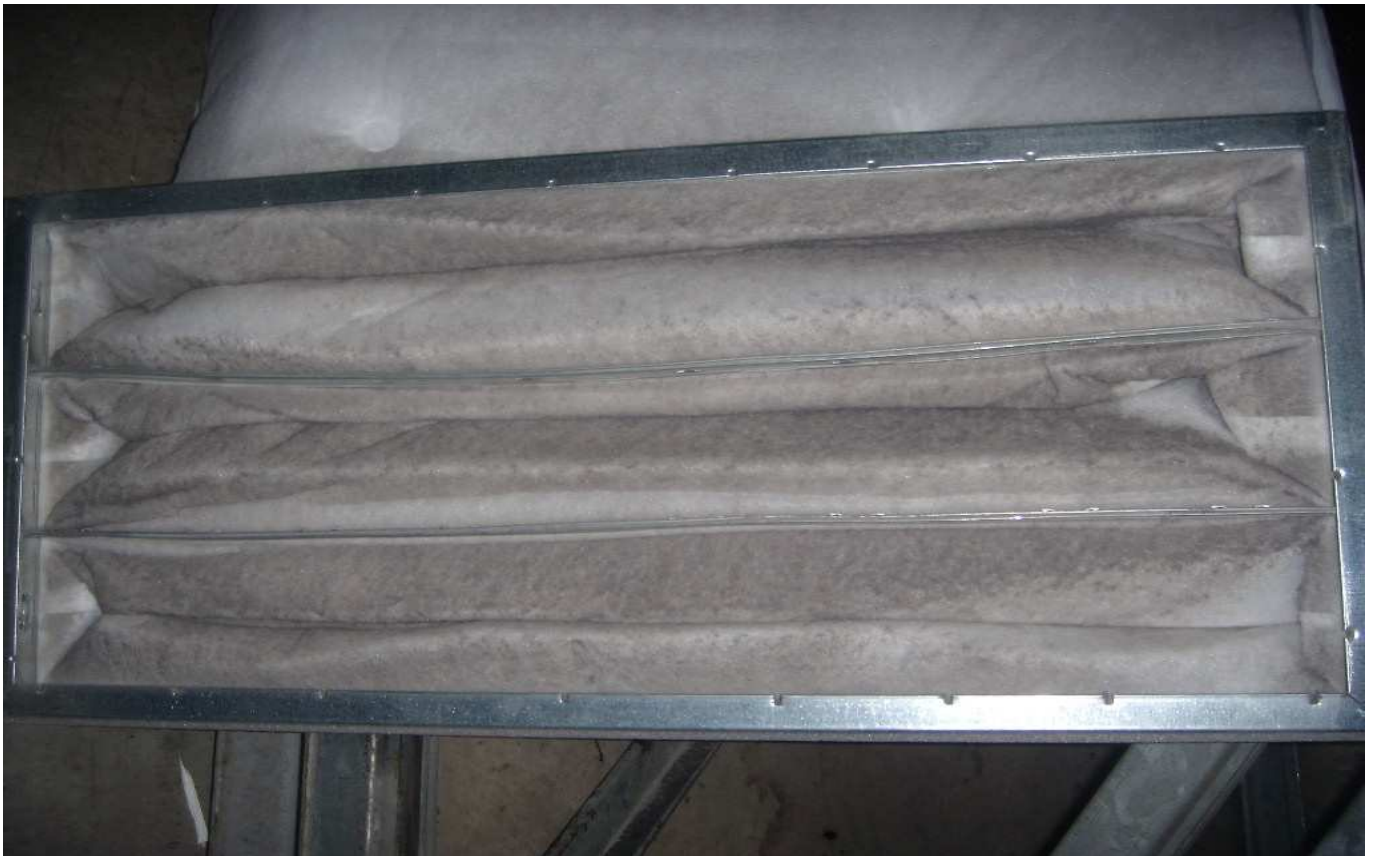
KUVA 10. Yleiskuva poistoilmasuodattimesta.

- Luukkujen tiivisteet ovat osin huonossa kunnossa. *Luukkujen tiivisteitä tulee uusia seuraavan huollon yhteydessä.*
- Suodattimet ovat hieman likaiset (**kuva 10**). *Suodattimet tulee uusia huoltosuunnitelman mukaisesti.*
- Koneen sulkupellit eivät sulkeudu kokonaan. *Koneen sulkupellit tulee tarkastaa välittömästi ja korjata niissä havaitut puutteet.*
- Puhaltimen ja sähkömoottorin urapyörät ovat kuluneet. *Urapyörät tulee uusia seuraavan huollon yhteydessä.*
- Puhallin on pölyinen ja nokinen. *Puhallin tulee puhdistaa / pestä seuraavan huollon yhteydessä.*
- Koneen kammiot on eristetty mineraalivillalla. *Koneen villapinnat tulee suojata suodatinkankaalla ja pellittää. Vaihtoehtoisesti nykyiset pinnat tulee puhdistaa ja käsitellä suoja-aineella.*

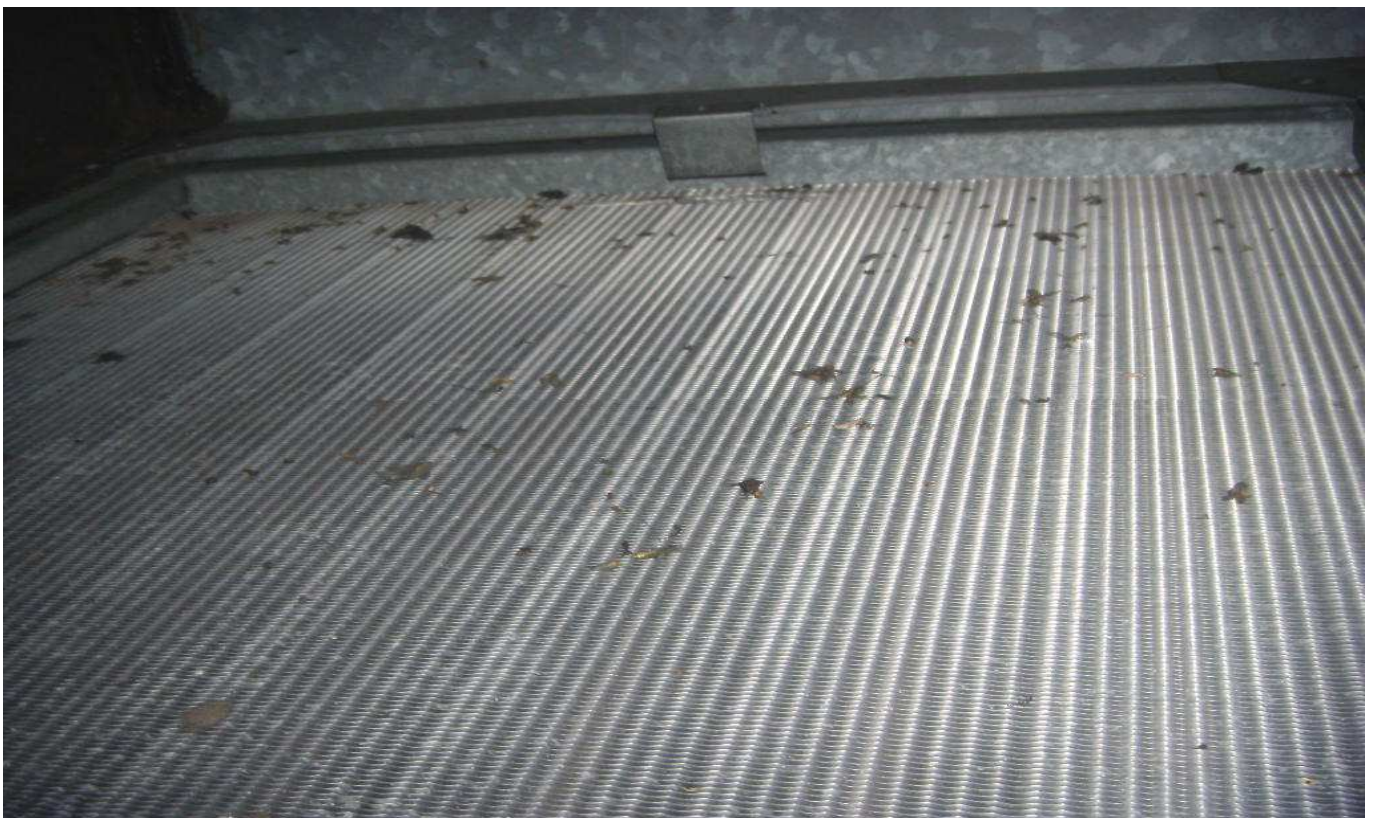
KUVA 11. Yleiskuva lämpöpatterista (TIK 3.1).

- Luukkujen tiivisteet ovat osin huonossa kunnossa. *Luukkujen tiivisteitä tulee uusia seuraavan huollon yhteydessä.*
- Lämmityspatteri ja LTO- kuutio ovat pölyiset ja roskaiset (kuva 11). *Patteri ja LTO- kuutio tulee puhdistaa seuraavan huollon yhteydessä.*

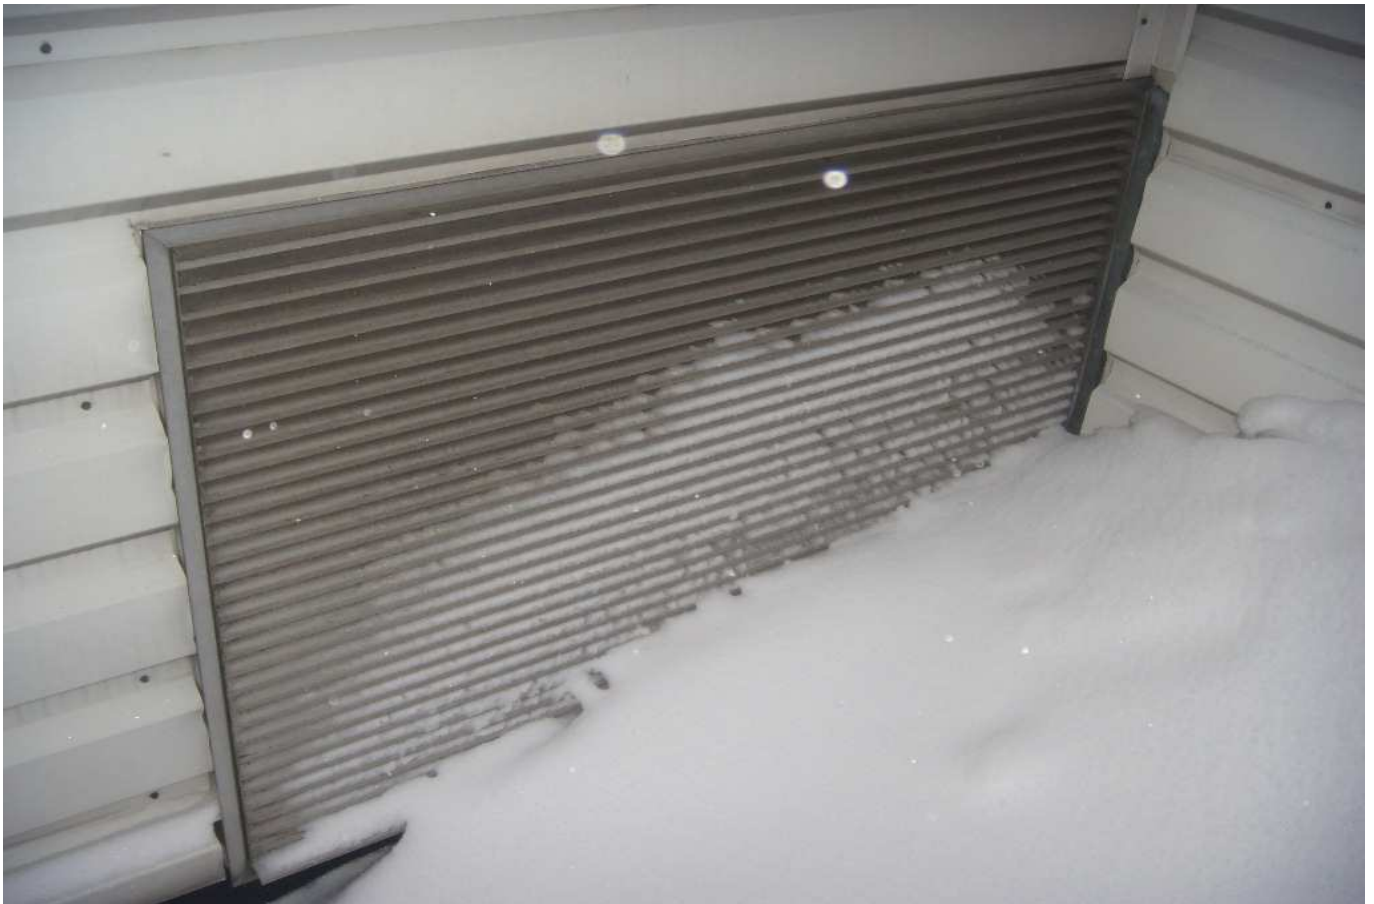
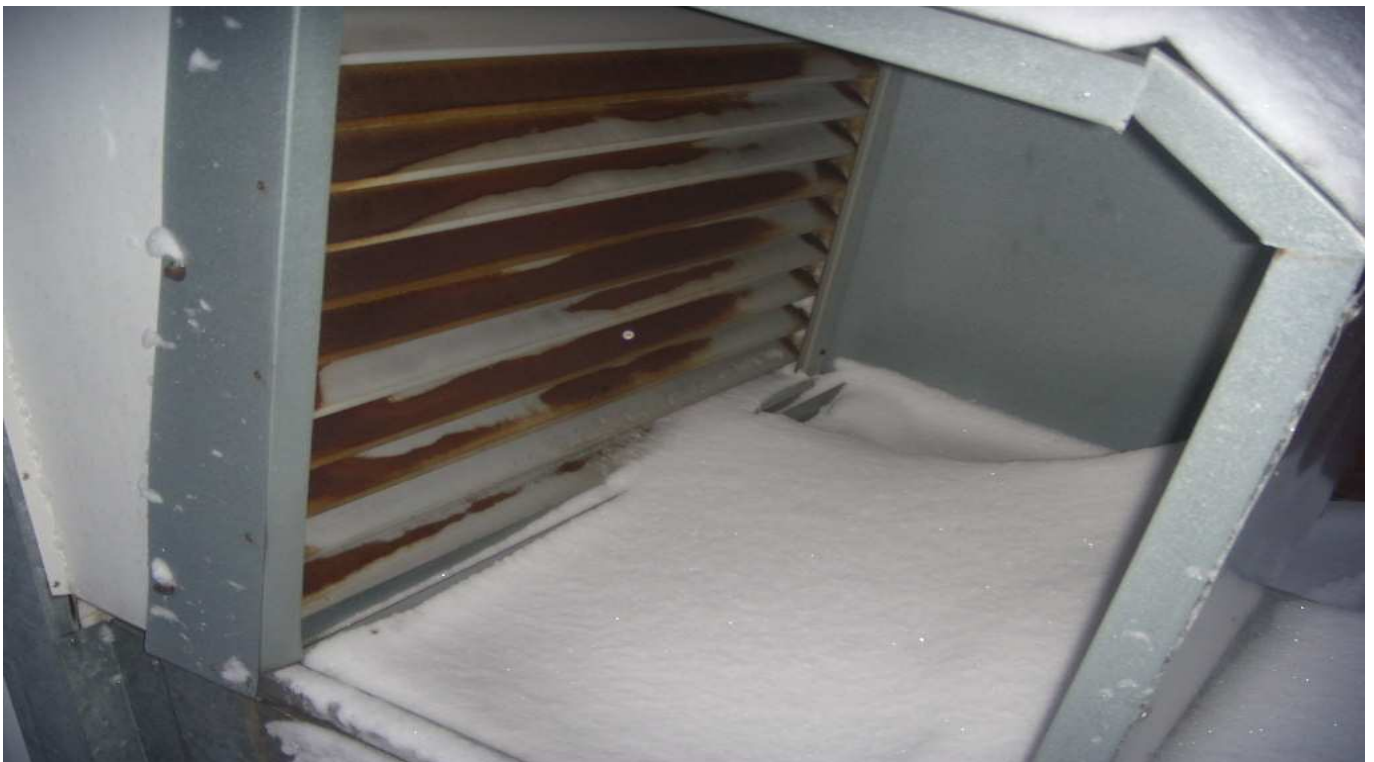
Kaikissa koulun tuloilmakoneissa ei ole lumisieppareita ulkoilmasäleikössä, joten koneiden kammioihin ja suodatimiin pääsee lunta (kuva 16-17). Kaikkiin tuloilmakoneisiin tulisi harkita lumisieppareiden asentamista.
