TUTKIMUSRAPORTTI
Merkkiainemittaus 10.7.2012

Kuusikon koulu
Hovitie 11
01380 VANTAA

Työ nro T12049

Insinööri Studio Oy

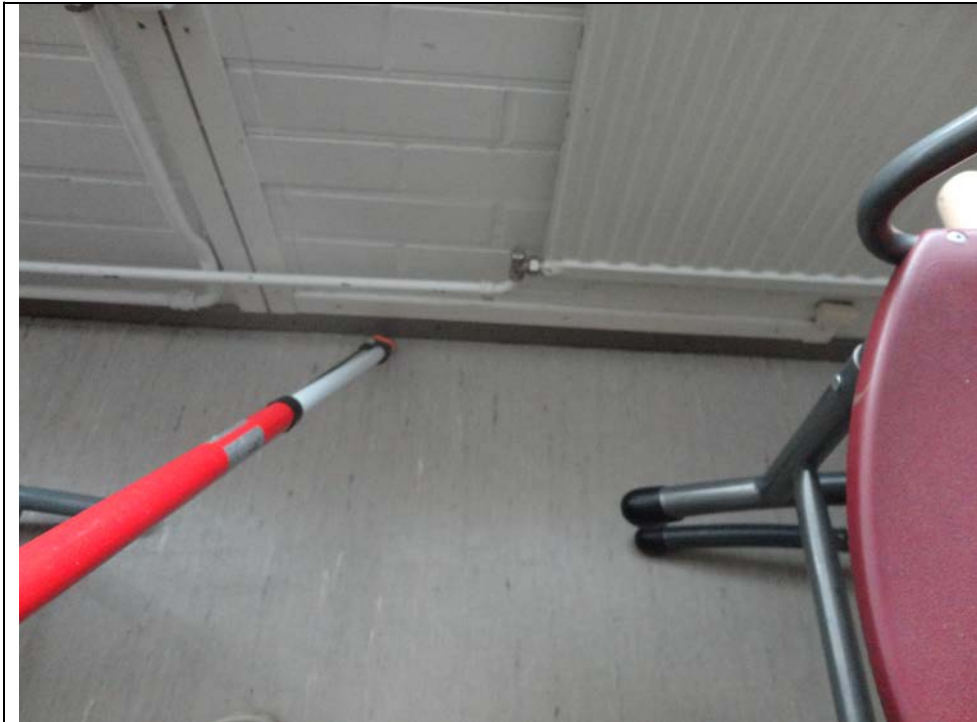
Luokkatilan 125 alapohjaan syötettiin merkkiainekaasua lattiaan poratun reiän kautta. Tilan paine-ero ulkovaipan yli oli mittaushetkellä -5..-8 Pa oven ollessa suljettuna. Merkittäviä nauhamaisia vuotokohtia havaittiin alapohjan ja ulkoseinän liitoskohdissa.

Kuva 1: Luokassa 125 merkkiainetta syötettiin alapohjaan koulun uudella osalla. Luokassa havaittiin laajoja nauhamaisia vuotokohtia alapohjan ja ulkoseinän liitoskohdissa.

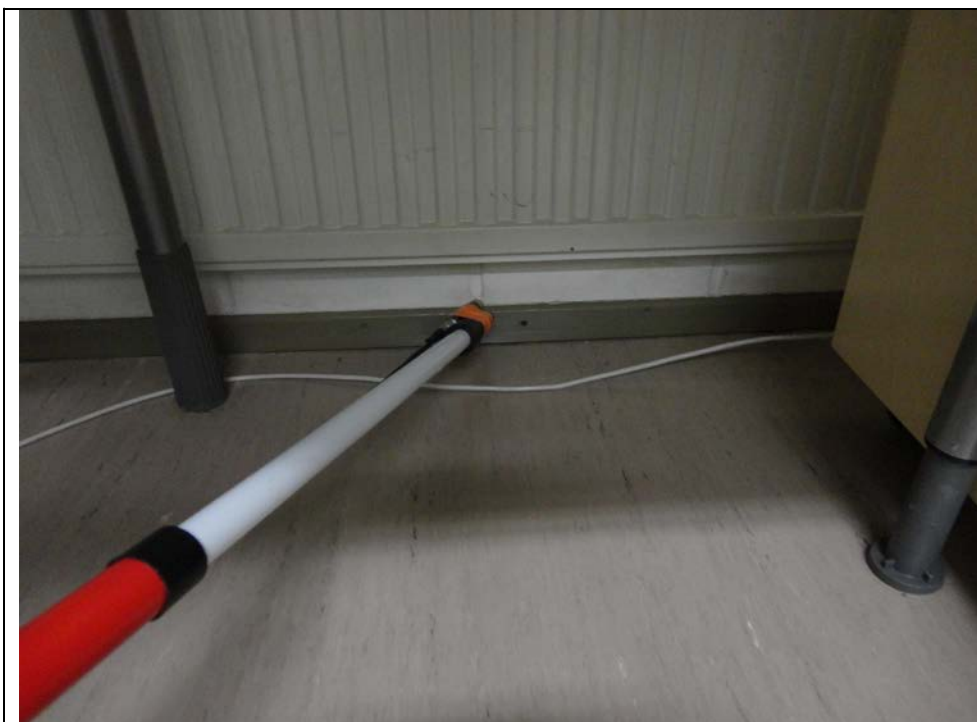
Tilan 106 (kuraattori) paine-ero ulkovaipan yli mittaushetkellä oli -4 Pa oven ollessa suljettuna. Laskettaessa merkkiainetta ulkoseinärakenteen eristetilaan, havaittiin merkittävä nauhamainen vuoto seinä- ja alapohjarakenteen liitoskohdassa. Pistemäisiä vuotokohtia olivat ikkunaliitos ja patterikiinnikkeet.

Kuva 2: Merkkiainetta laskettiin ulkoseinärakenteen eristetilaan. tilan 106 (kuraattori) kohdalla. Merkittävä nauhamainen vuoto seinä- ja alapohjarakenteen liitoskohdassa.

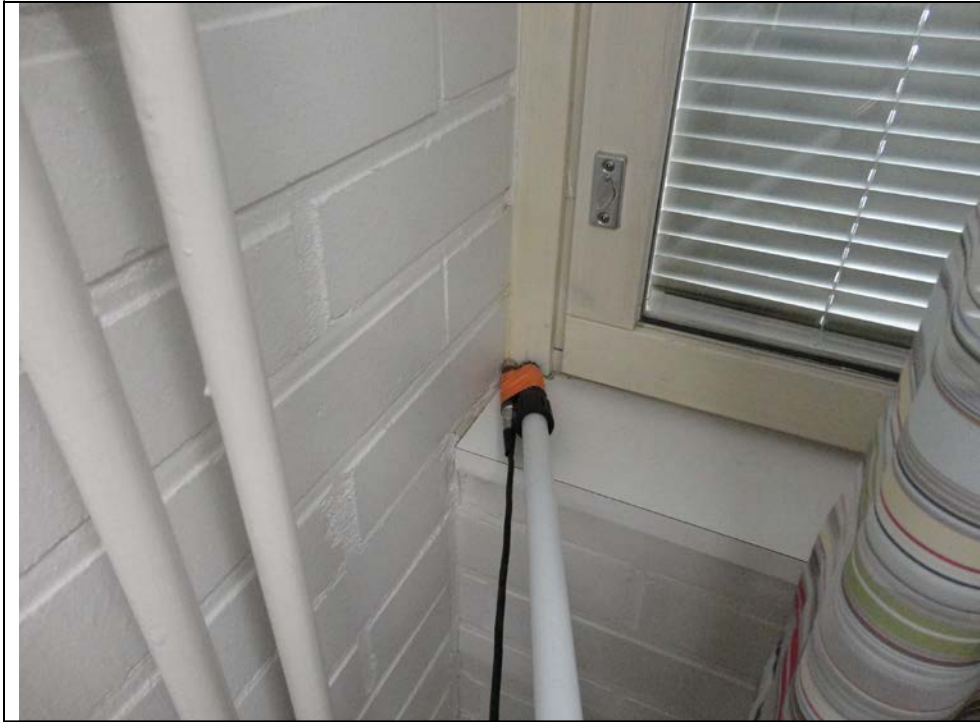
Kuva 3: Pistemäinen vuotokohta ikkunaliitoksesta tilassa 106 (kuraattori).

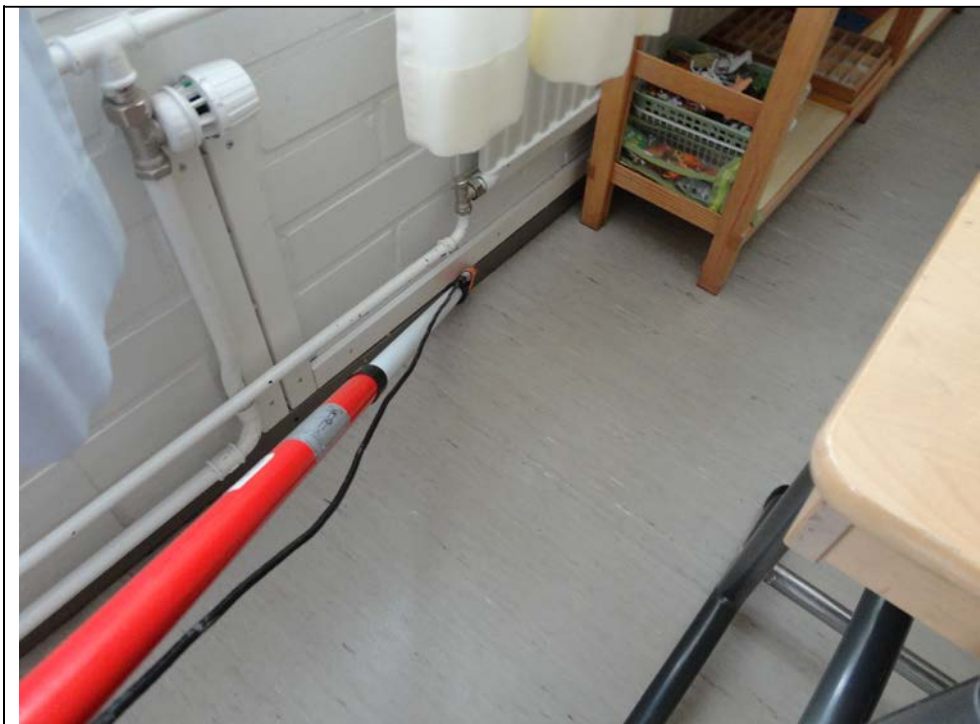
Luokkatilan 124 paine-ero ulkovaipan yli mittaushetkellä oli -5..-7 Pa oven ollessa suljettuna. Merkittävä nauhamainen vuotokohta havaittiin alapohjan ja ulkoseinän liitoskohdasta. Lisäksi havaittuja vuotokohtia olivat putkikiinnikkeet, ulko- ja väliseinän liitoskohta sekä ikkunaliittymät.

Kuva 4: Merkittävä nauhamainen vuotokohta ulkoseinärakenteesta luokassa 124.

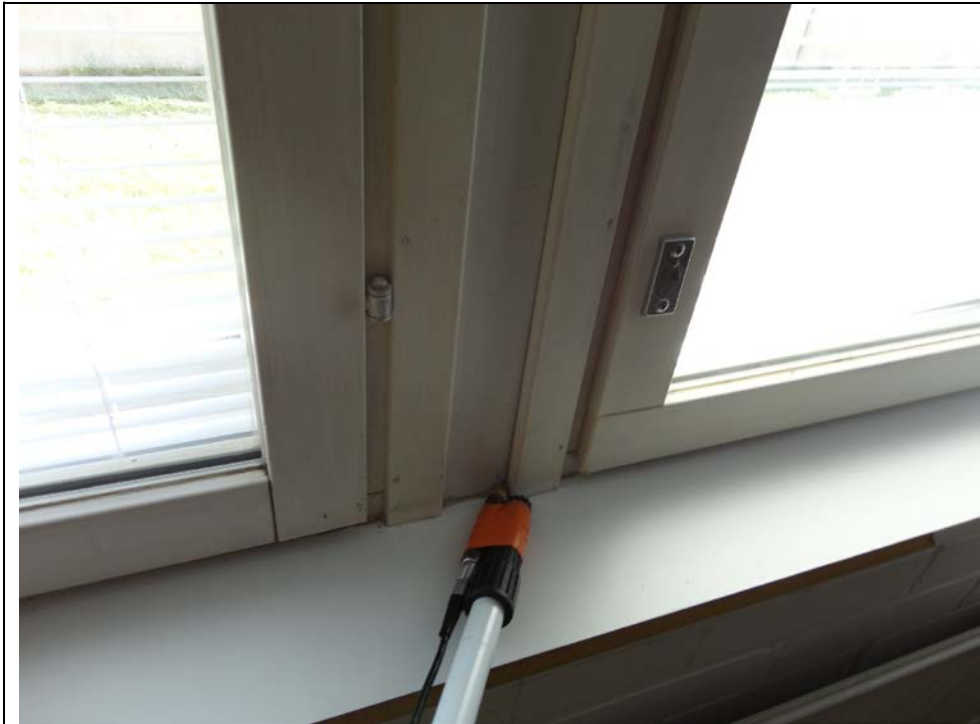
Kuva 5: Pistemäinen vuotokohta ikkunaliittymässä luokassa 124.

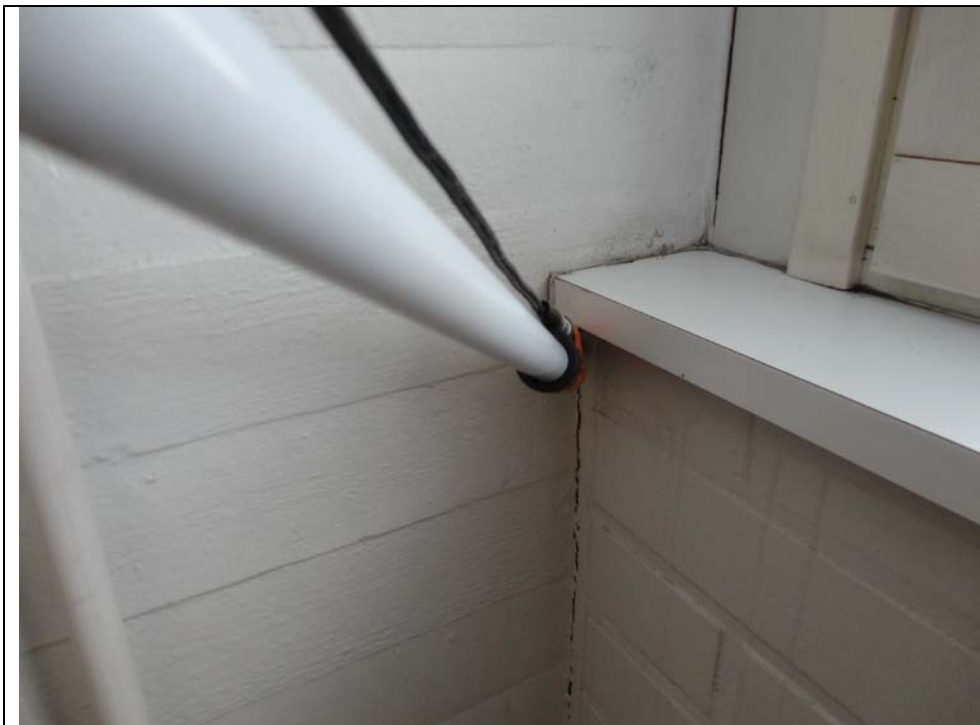
Kuva 6: Vuotokohta ulko- ja väliseinän liitoskohdassa luokassa 124.

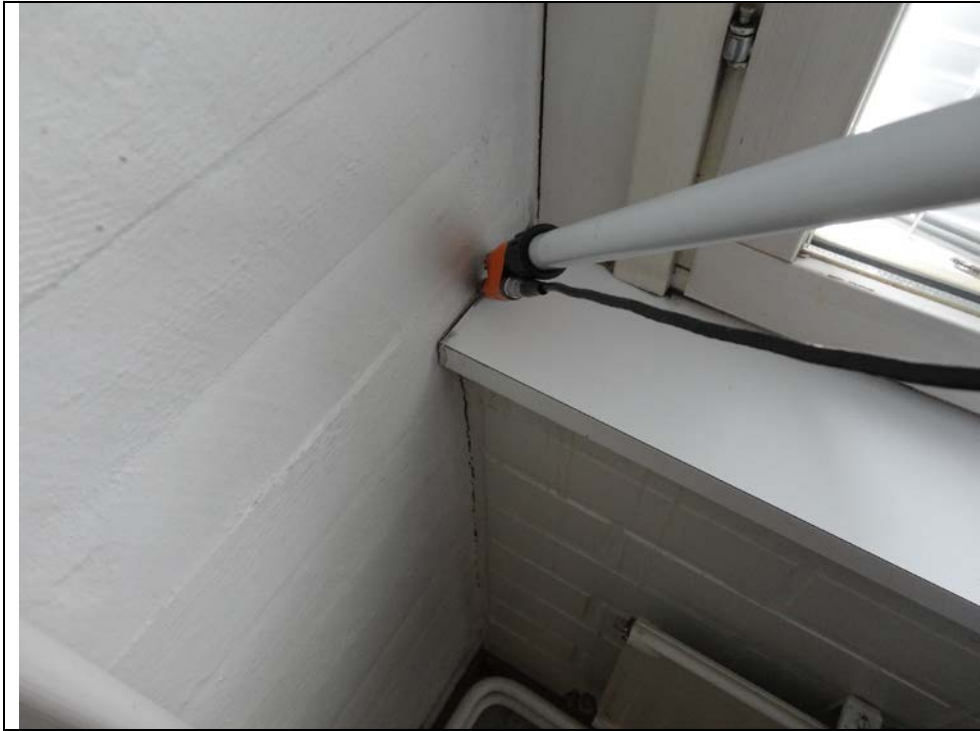
Kuva 7: Vuotokohta luokassa 124.

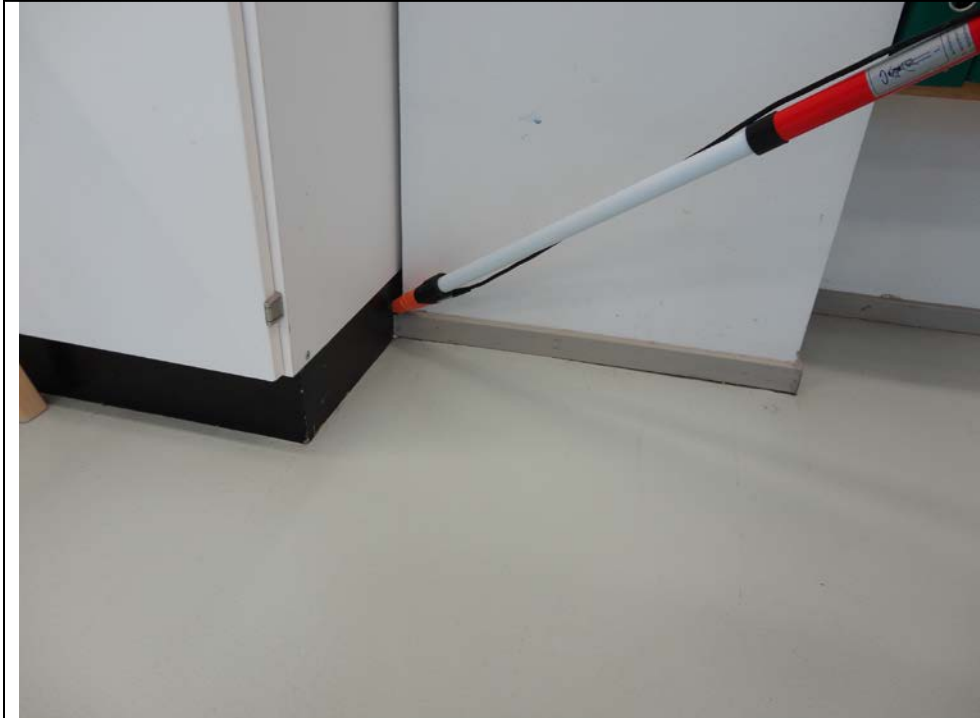
Tila 137 (tekstiilityö) alipaineistettiin peittämällä tuloilmaelimet. Tilan paine-ero ulkovaipan yli oli mittaushetkellä -4 Pa. Laskettaessa merkkiainetta tilan alapohjaan, havaittiin vuotokohtia oven vieressä olevan koteloinnin juuressa sekä sähkökoteloinnin sisällä.

Kuva 8: Vuotokohta koulun vanhalla osalla syötettäessä merkkiainetta alapohjaan (tekstiilityö 137).

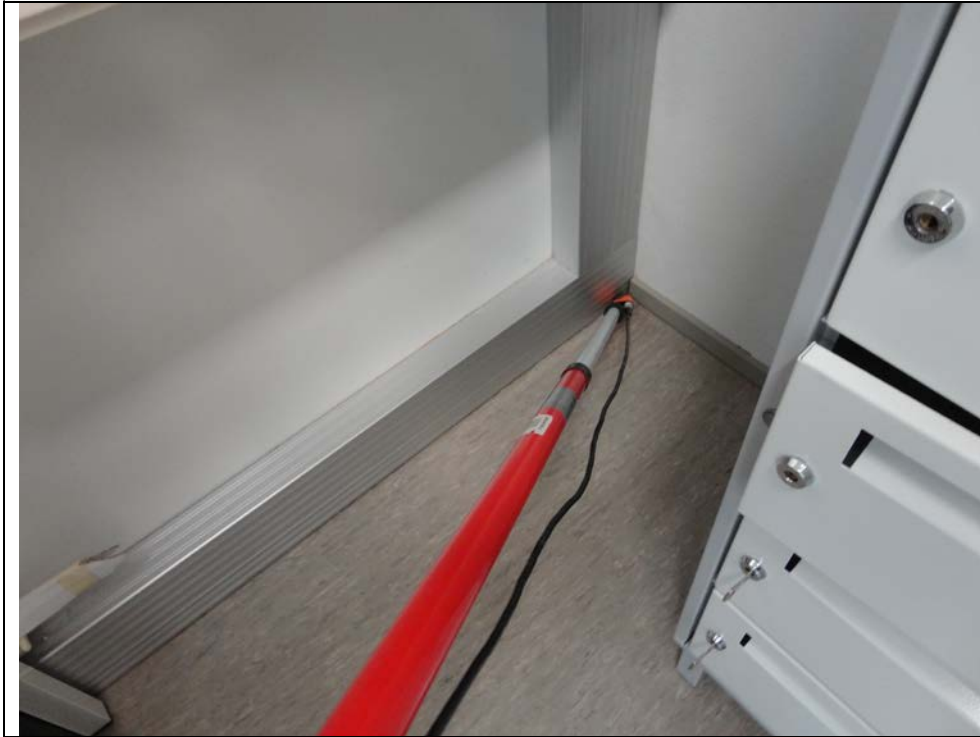
Kuva 9: Vuotokohta alapohjasta tekstiilityöluokassa 137.

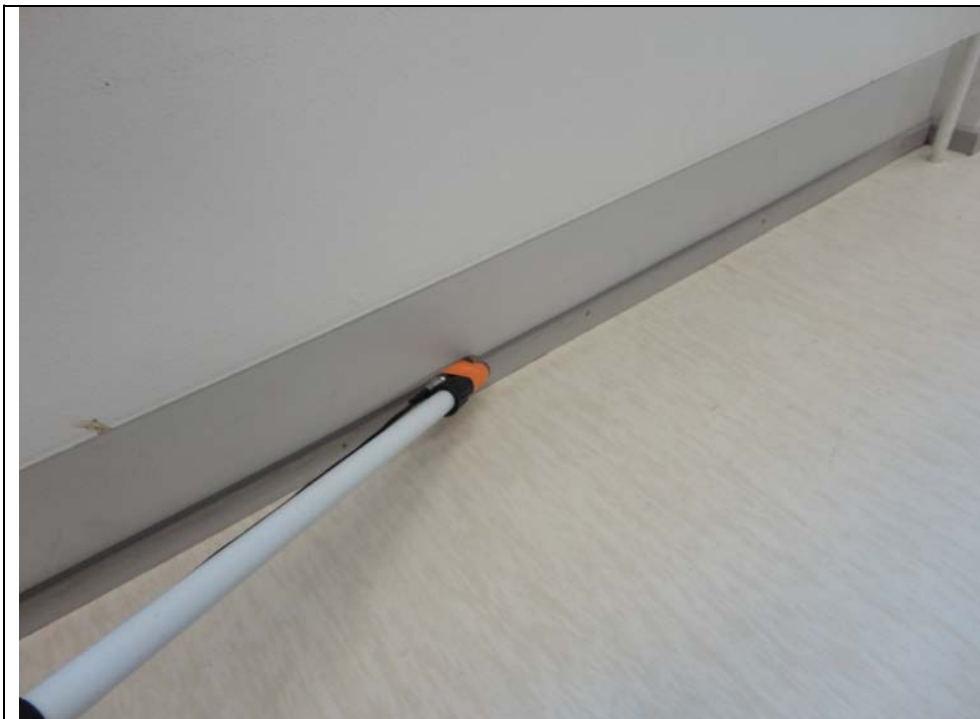
Tilan 141 kohdalla laskettiin merkkiainetta ulkoseinärakenteen eristetilaan. Paine-ero ulkovaipan yli oli mittaushetkellä 2..3 Pa oven ollessa avoinna. Merkittäviä vuotokohtia ei havaittu. Tila alipaineistettiin peittämällä tuloilmaelimet, jolloin paine-eroksi saatiin -12 Pa. Tämän jälkeen tutkittaessa tilat uudelleen, vuotokohtia havaittiin useassa kohdassa seinä- ja lattialiitoksissa, putkiläpivienneissä sekä ikkunaliittymissä.

Kuva 10: Vuotokohta ulkoseinärakenteesta luokassa 141.

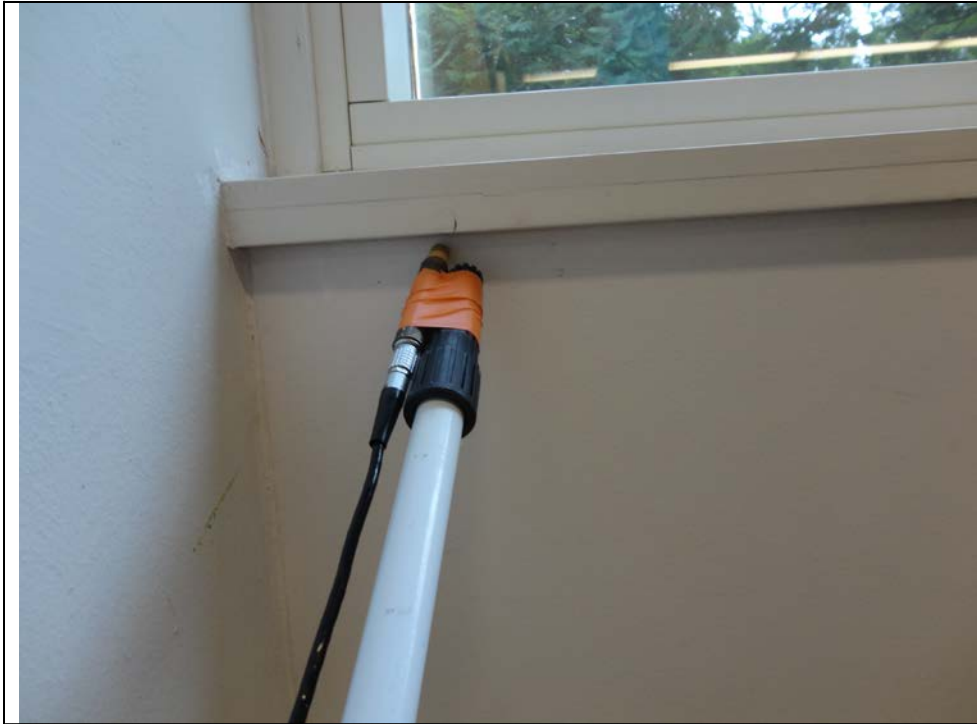
Kuva 11: Vuotokohta ikkunaliittymässä luokassa 141.

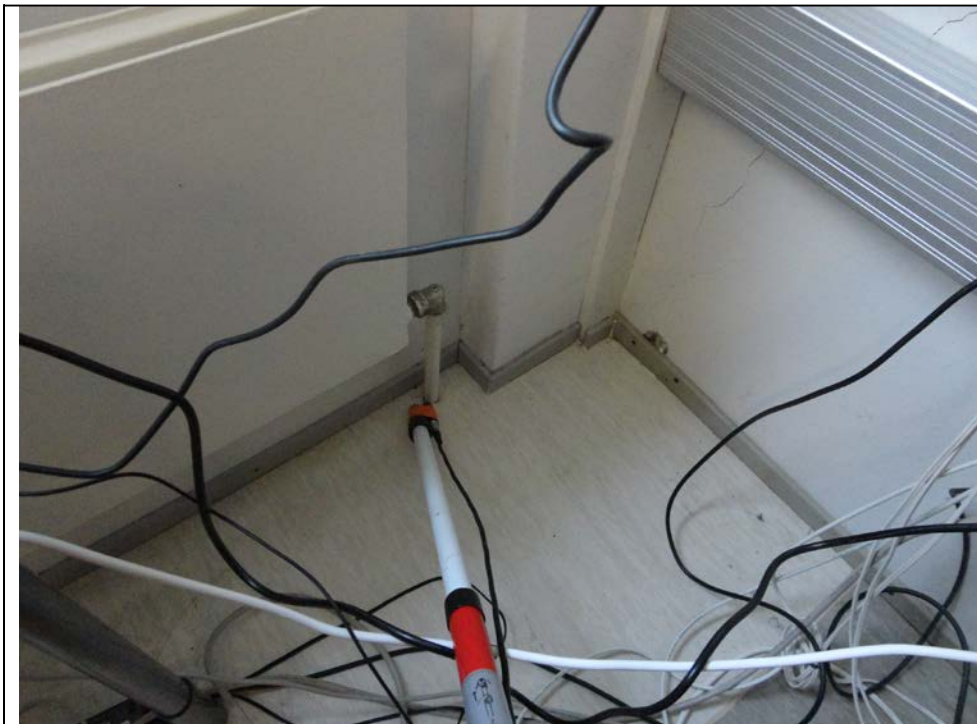
Kuva 12: Vuotokohta patteriläpiviennistä luokassa 141.

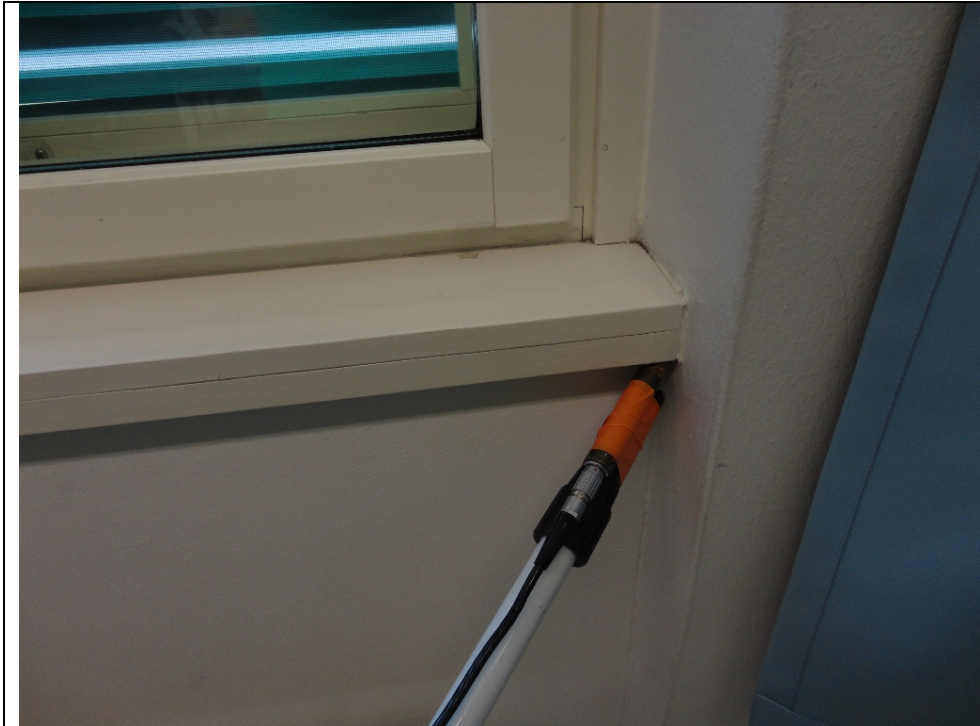
Tilan 143 paine-ero oven ollessa suljettuna oli 7 Pa ylipaineinen ja mittaushetkellä oven ollessa avoinna noin 2 Pa. Havaittuja vuotokohtia olivat seinän ja alapohjan liitokset. Tila alipaineistettiin vielä peittämällä tuloilmaelimet, jolloin paine-eroksi saatiin noin -10 Pa. Alipaineistuksen jälkeen vuoto lisääntyi ja lisäksi vuotokohtia havaittiin lisää (ikkunaliittymät, putkiläpivienti ja pilarin juuri).

Kuva 13: Vuotokohta ikkunaliittymässä luokassa 143 tilan ollessa alipaineistettuna.

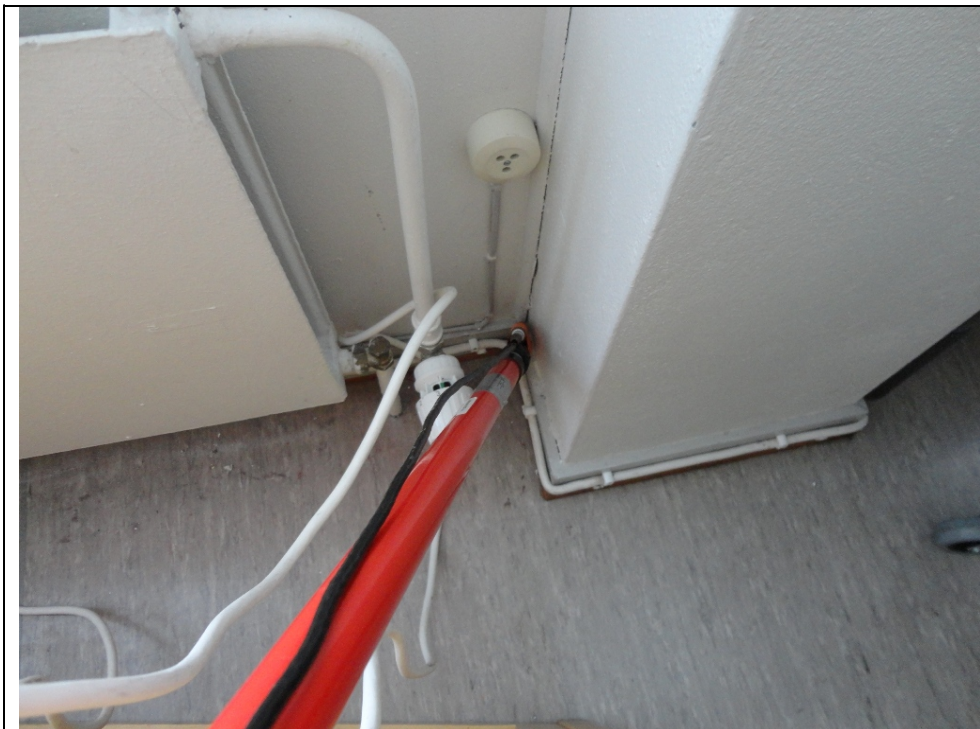
Tilan 157 paine-ero ulkovaipan yli oli mittaushetkellä -4..4 Pa oven ollessa suljettuna. Ulkoseinässä oli levyseinärakenne. Merkittävät vuotokohdat olivat pilarin juuressa sekä pilarin ja levyseinien liitoskohdissa. Vähäisiä vuotokohtia havaittiin lattia- ja seinäliitoksessa, sekä patterikiinnikkeessä.

Kuva 14: Vuotokohta pilarin juuressa tilassa 157.
