LAAJAVUOREN KOULU

ILMASTOINTI- JA VIEMÄRIHAJUONGELMIEN TUTKIMUS

Tutkimuksen ajankohta: vko 8 / 2006
Raportin päiväys: 17.03.2006
Tilaaajan yhteyshenkilö: Vantaan Kaupunki
Per Andersson, 040 5939212

Kuntotutkimuksen suorittajat:
Tekmanni Service Oy

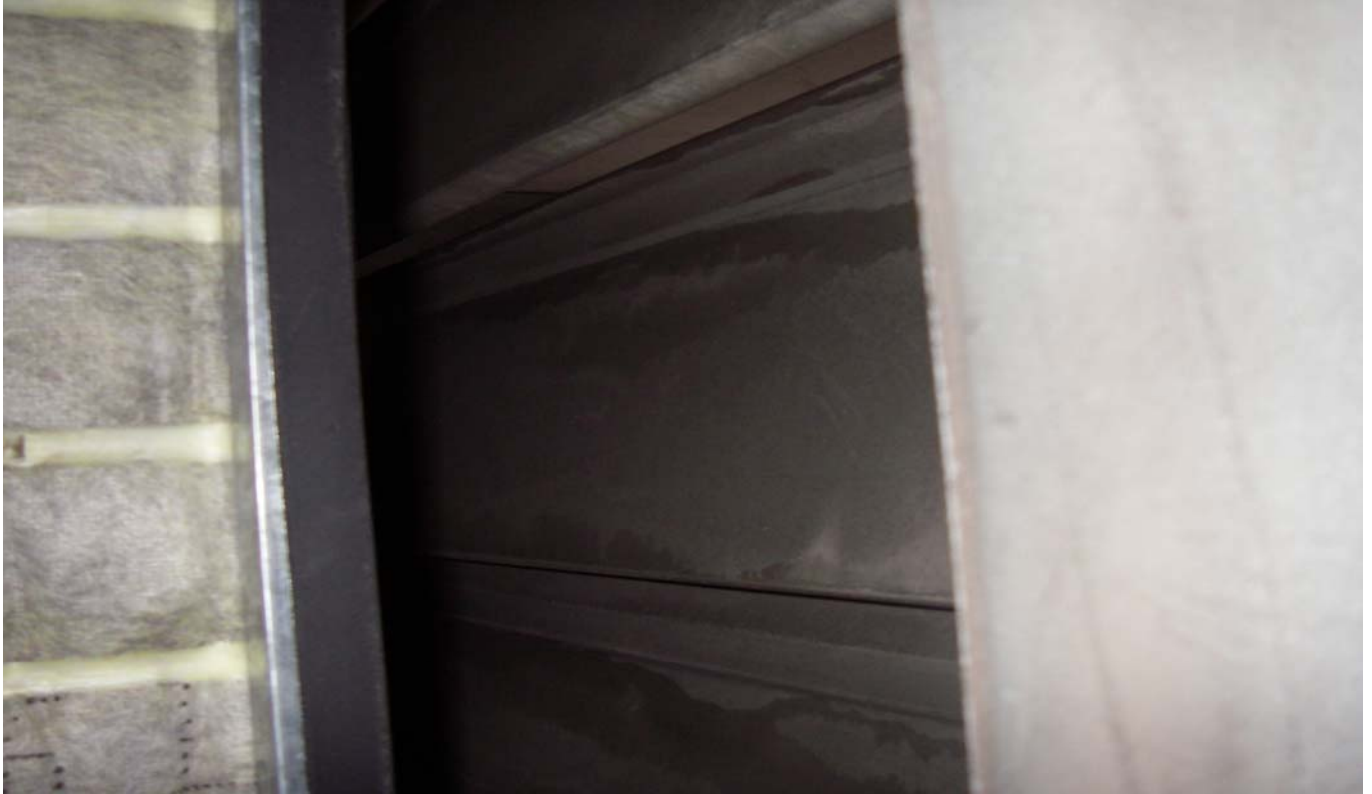
KUVA 1. Tuloilmakoneen sulkupelti ei sulkeudu täysin.

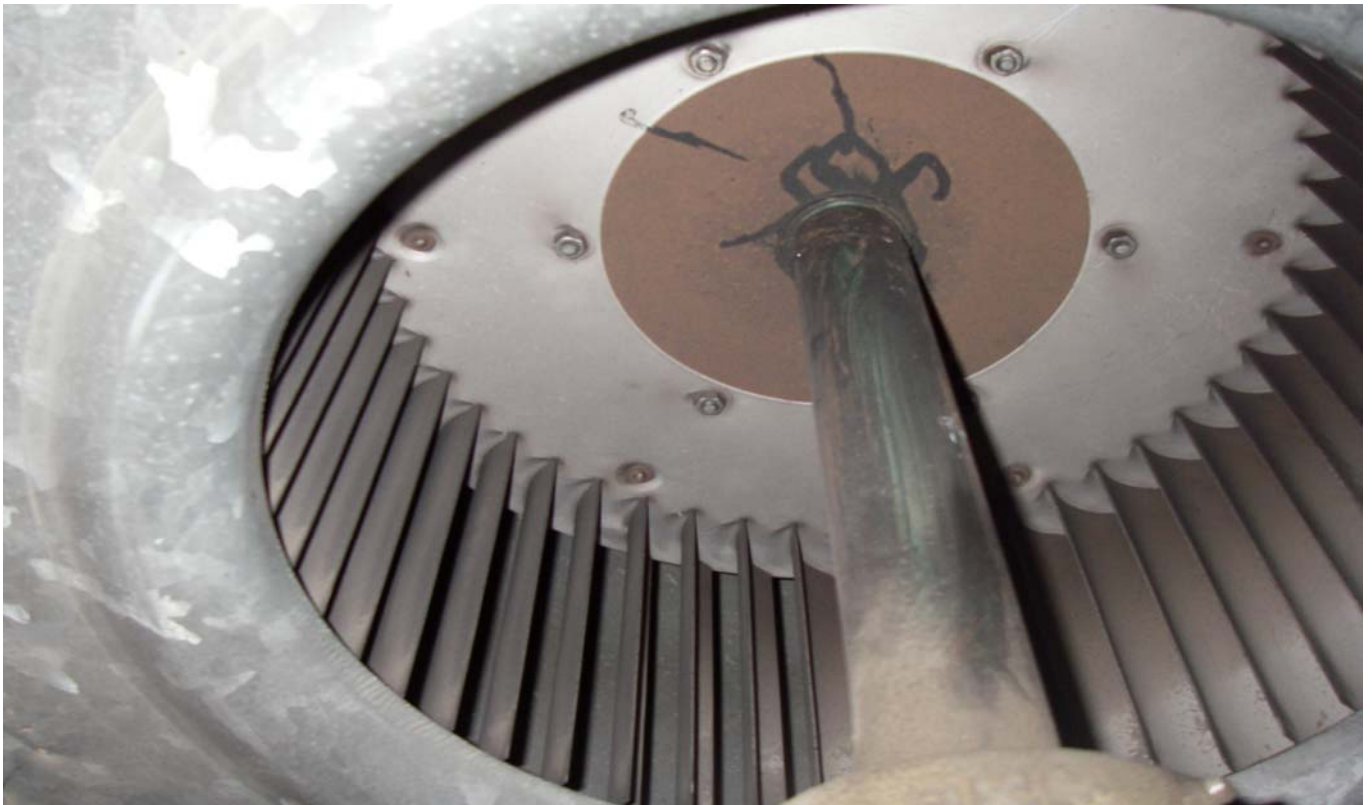
- Luukkujen tiivisteet ja kiinnitykset ovat heikkokuntoisia ja luukuista tapahtuu ohivirtausta. *Luukkujen kiinnitykset ja tiivisteet tulee uusida.*
- Suodatinseinät eivät ole täysin tiiviitä. Suodattimista tapahtuu ohivirtausta. *Suodatinkehikot tulee tiivistää asianmukaisesti, jotta ohivirtaus saadaan loppumaan.*
- Koneen sulkupelti ei sulkeudu täysin (**kuva 1**). *Sulkupellin peltimoottori tulee säätää, että pelti sulkeutuisi täysin.*
- Lämmityspatteri on pölyinen. *Patteri tulee puhdistaa.*
- Puhallin ja kammio ovat pölyiset (**kuva 2**). *Puhallin ja kammio tulee puhdistaa.*

KUVA 2. Puhallin on pölyinen.

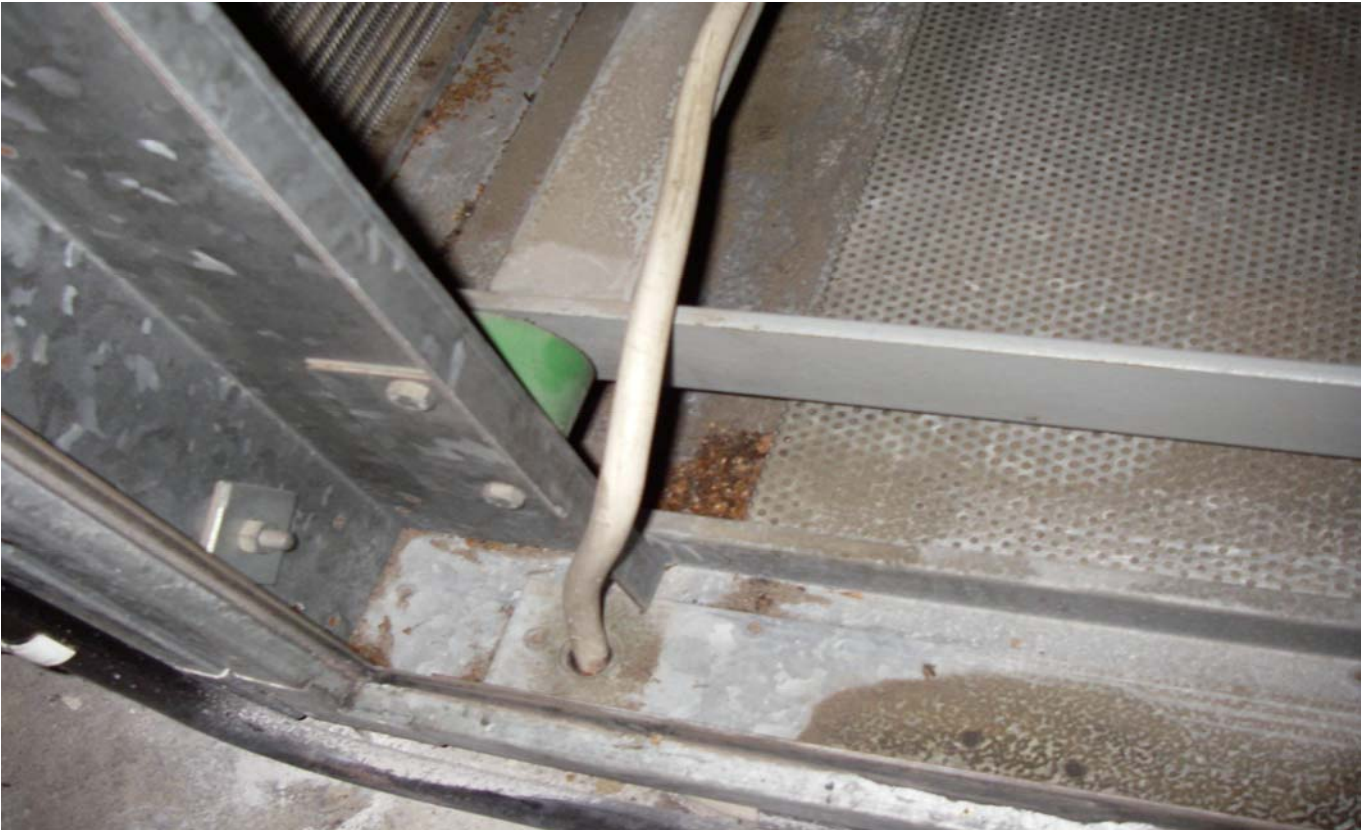
- Luukkujen tiivisteet ja kiinnitykset ovat heikkokuntoisia ja luukuista tapahtuu ohivirtausta. *Luukkujen kiinnitykset ja tiivisteet tulee uusida.*
- Suodatinseinät eivät ole täysin tiiviitä. Suodattimista tapahtuu ohivirtausta. *Suodatinkehikot tulee tiivistää asianmukaisesti, jotta ohivirtaus saadaan loppumaan.*
- Tuloilmakammiossa ja lämmityspatterissa on roskaa (**kuva 3**). *Kammio ja patteri tulee imuroida.*

KUVA 3. Tuloilmakoneen kammiossa on roskaa.

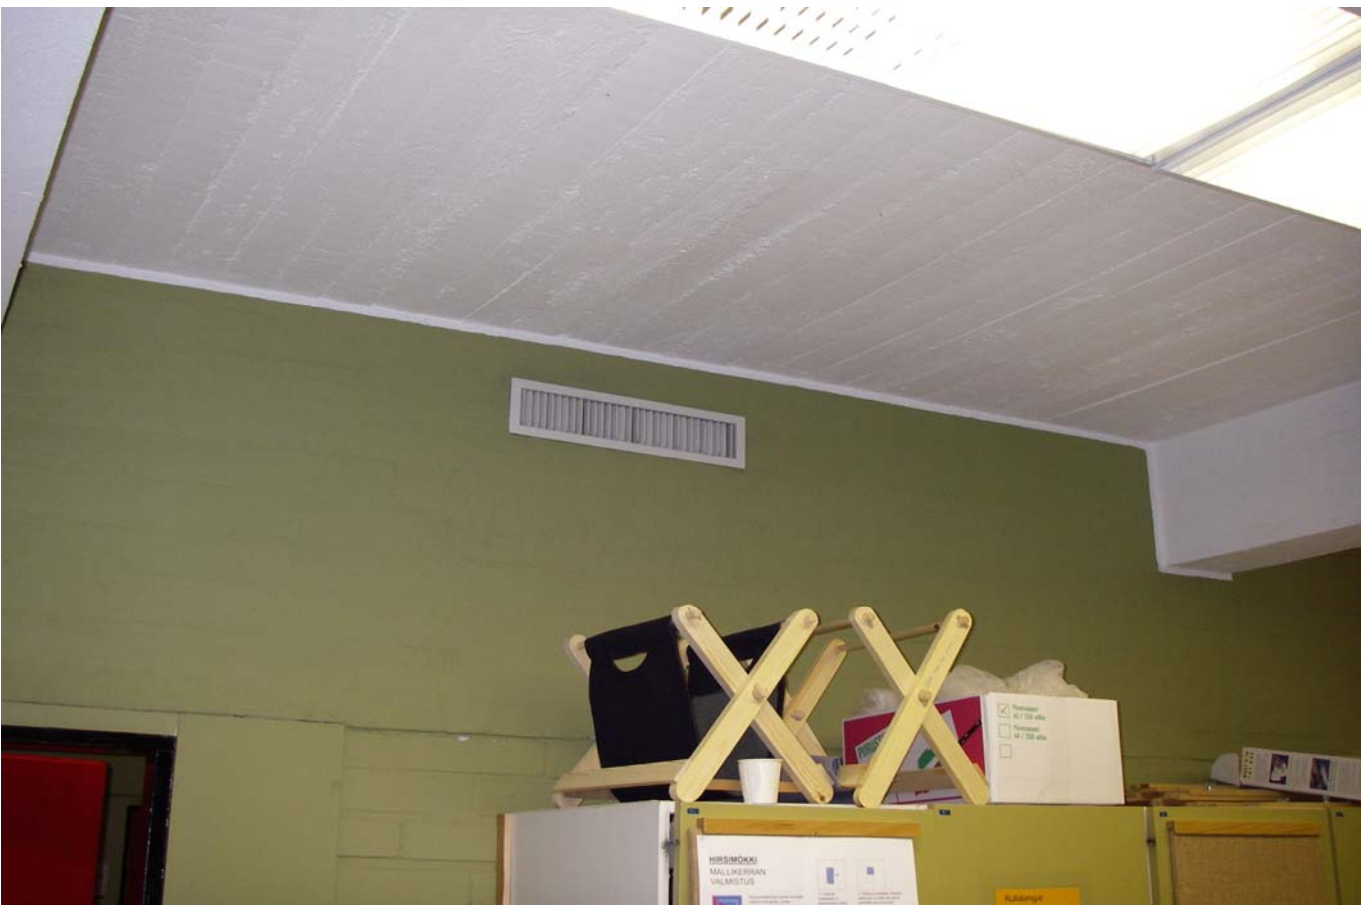
Tuloilmaelimet ovat luokkatiloissa ns. ritiläsäleikköjä, joilla on mahdollista muokata heittokuvioita (**kuva 4**). Tuloilmaventtiileiden heittokuviot selvitettiin savukokein (kts liitteenä olevasta piirustuksesta). Mittauksissa havaittiin, että ilman liikkuvuus on varsin rajallista luokkatiloissa ja heittokuviot ovat varsin kapeat. *Heittokuviot tulisi säätää tasapainoituksen yhteydessä suunnitellulla tavalla.*

KUVA 4. Luokkatilojen tuloilmasäleiköt ovat ritiläsäleikköjä.

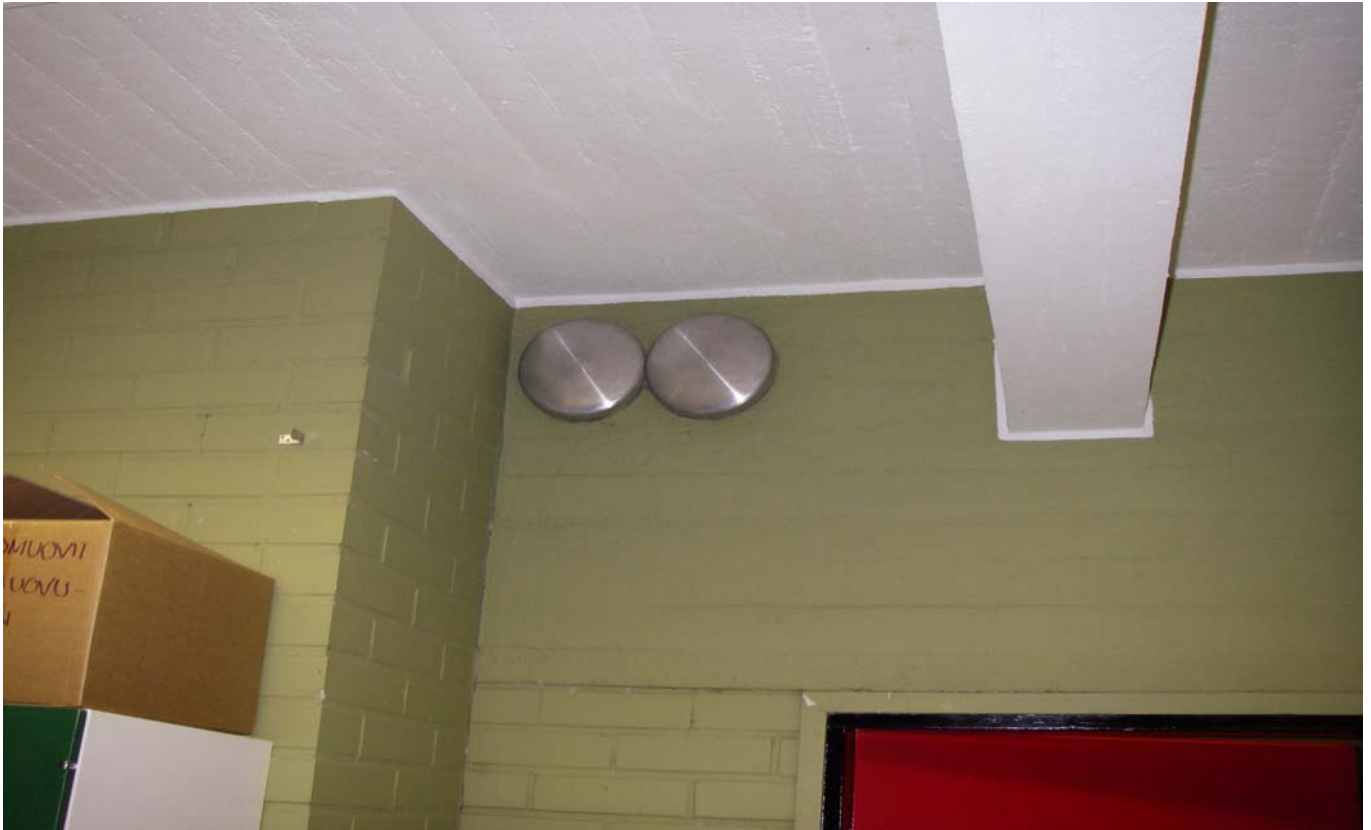
Poistoilmaventtiilit ovat pääosin alkuperäisiä lautasventtiileitä (**kuva 5**). Venttiilit ovat täysin toimivia nykyjärjestelmässä, mutta hieman pölyisiä. *Poistoilmaventtiilit tulisi puhdistaa.*

KUVA 5. Poistoilmaventtiilit ovat pääosin alkuperäisiä lautasventtiileitä

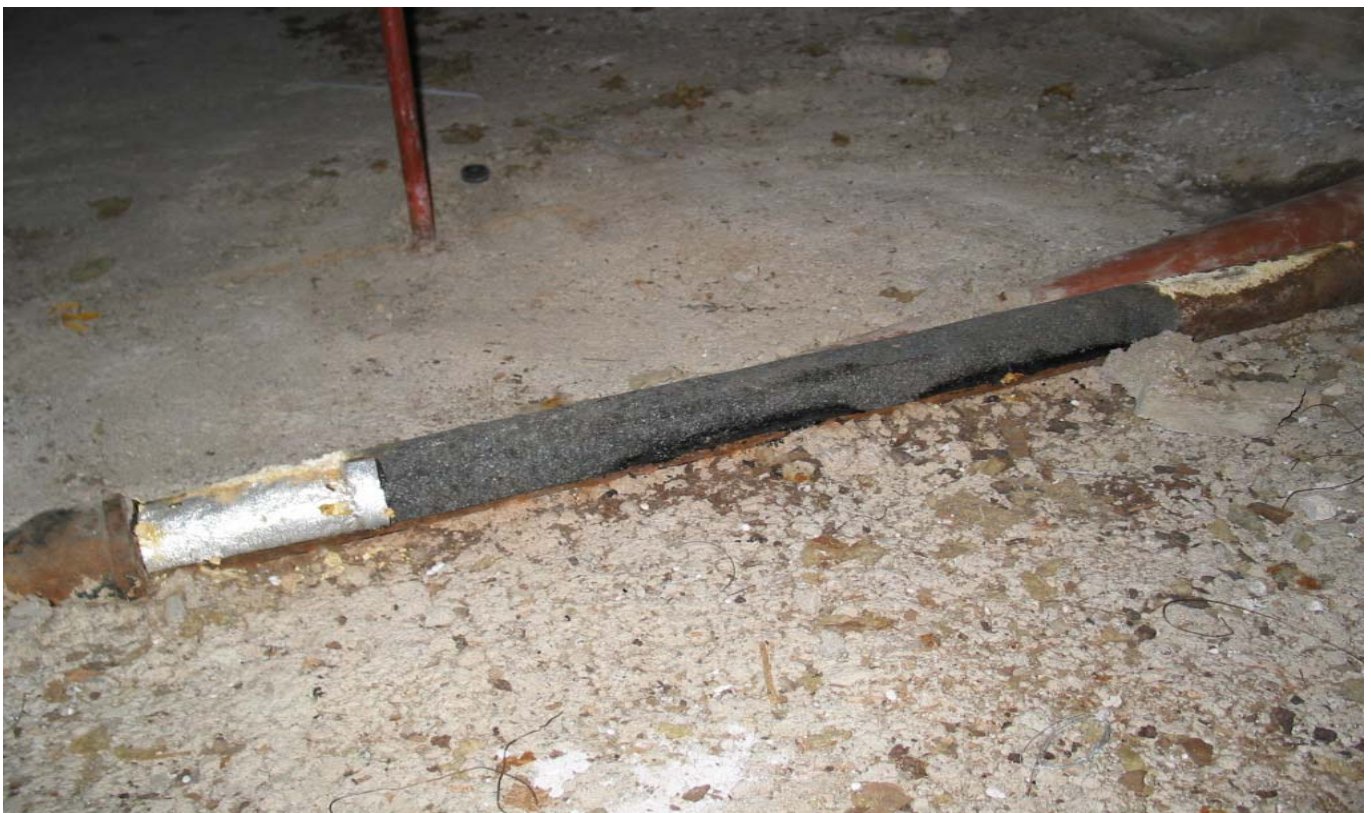
Rakennuksen luokkahuoneissa, aulaissa ja putkikanaalissa oli tarkastuskäynnin aikana havaittavissa melko voimakasta viemärihajuja. Putkikanaalia tarkastettaessa havaittiin, että jätevesiviemäreitä on korjattu bitumihuovalla ja kiristyspannalla (kuva 6 ja kuva 7). Korjauskohdat eivät ole täysin ilmatiiviitä, joten viemärihaju pääsee putkikanaaliin ja kanaalin tarkastusluukkujen kautta muihin tiloihin. Kanaali havaittiin olevan melko ylipaineinen ja luokkatilojen vastaavasti alipaineisia, joten viemärihaju pääsee leviämään koko rakennukseen. Koulusääntöjen mukaan joitakin vuosi sitten kanaaliin piti asentaa poistopuhallin, mutta se todettiin rakennusteknisesti hankalaksi toteuttaa ja asennus jäi tuolloin tekemättä. Lisäksi havaittiin putkikanaalissa olevan otolliset kasvualustat mikrobikasvustolle, kosteutta (kuva 8), lämpöä (kuva 9) ja ravinnetta (kuva 10). Putkikanaaliin tulisi asentaa poistopuhallin ensitilassa ja saada kanaali alipaineiseksi, jolloin saadaan estettyä hajujen ja epäpuhtauksien pääsy muihin tiloihin.

KUVA 6. Jätevesiviemäreitä on korjattu bitumihuovalla putkikanaalissa.

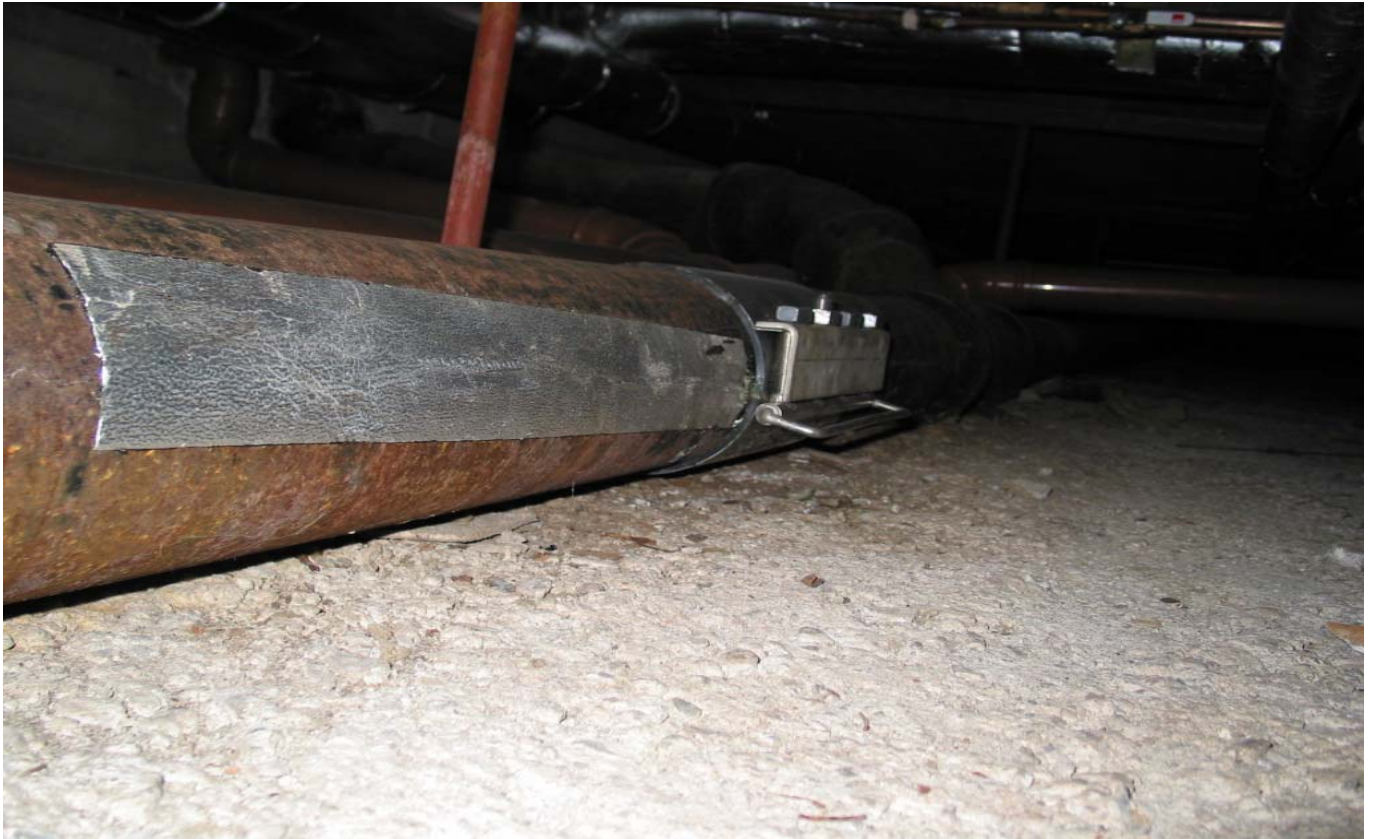
KUVA 7. Jätevesiviemäriä on korjattu bitumihuovalla ja kiristyspannalla putkikanaalissa.

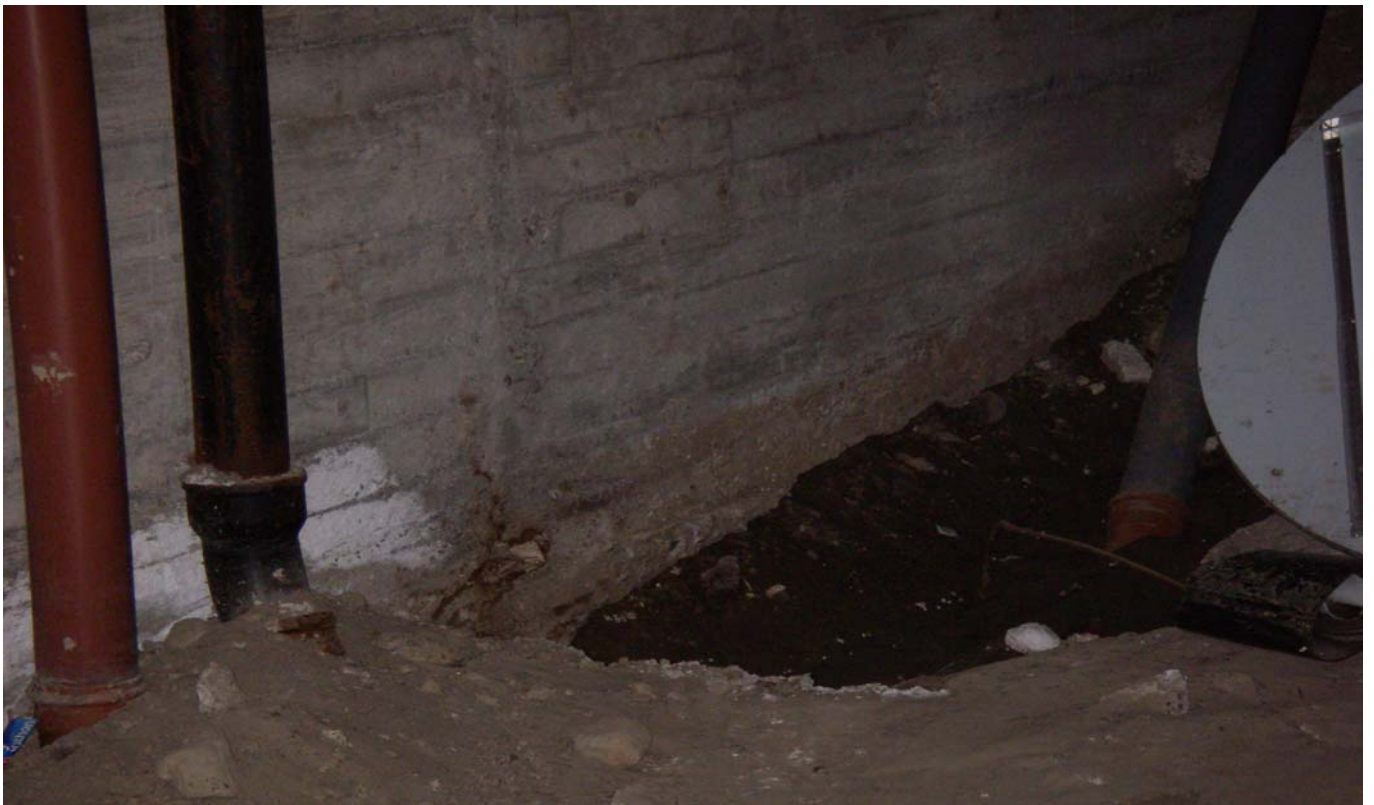
KUVA 8. Putkikanaalissa on kosteaa maata.

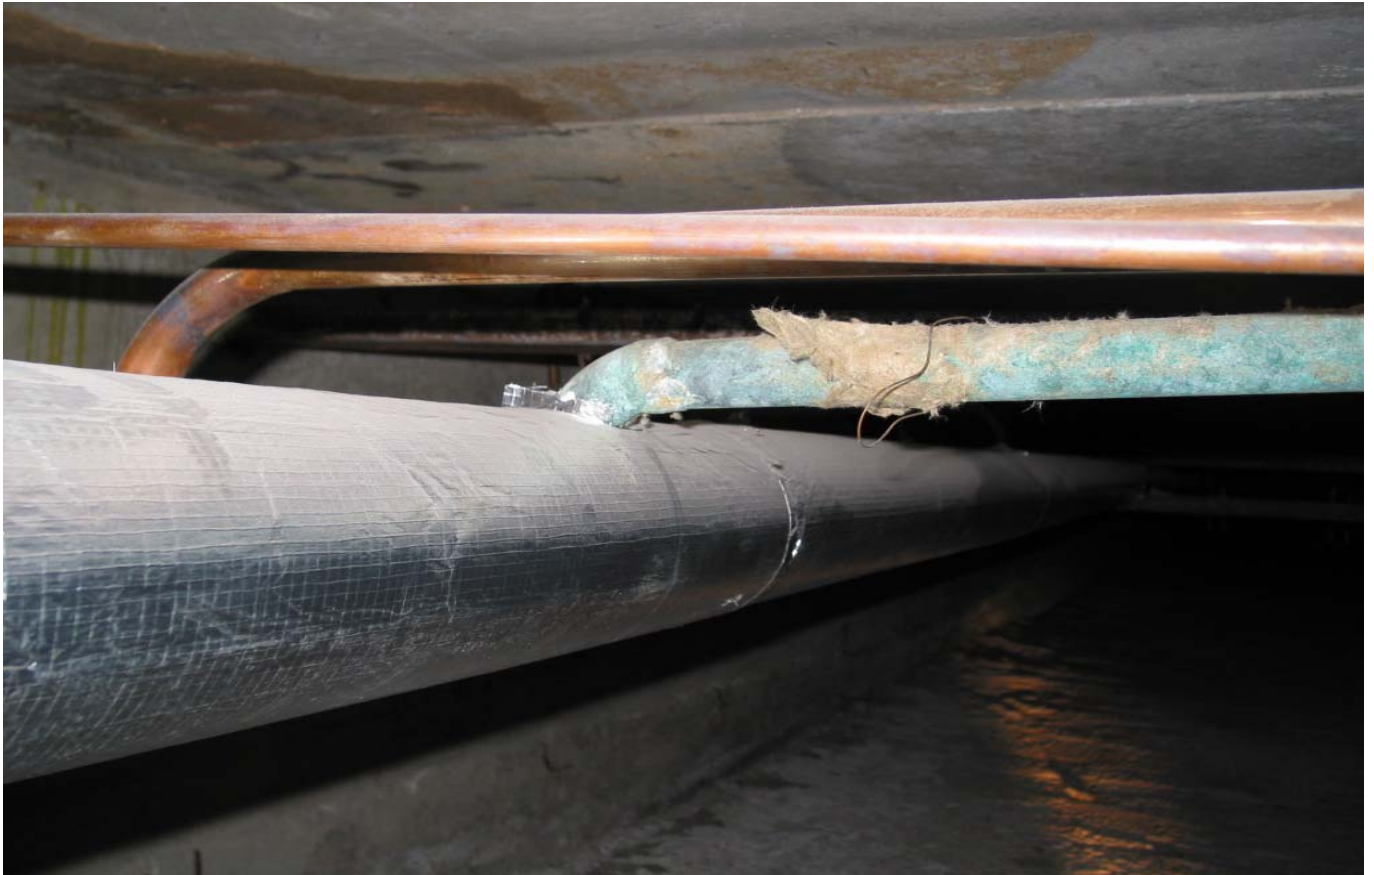
Kuva 9. Eristämättömät putket lämmittävät putkikanaalia.

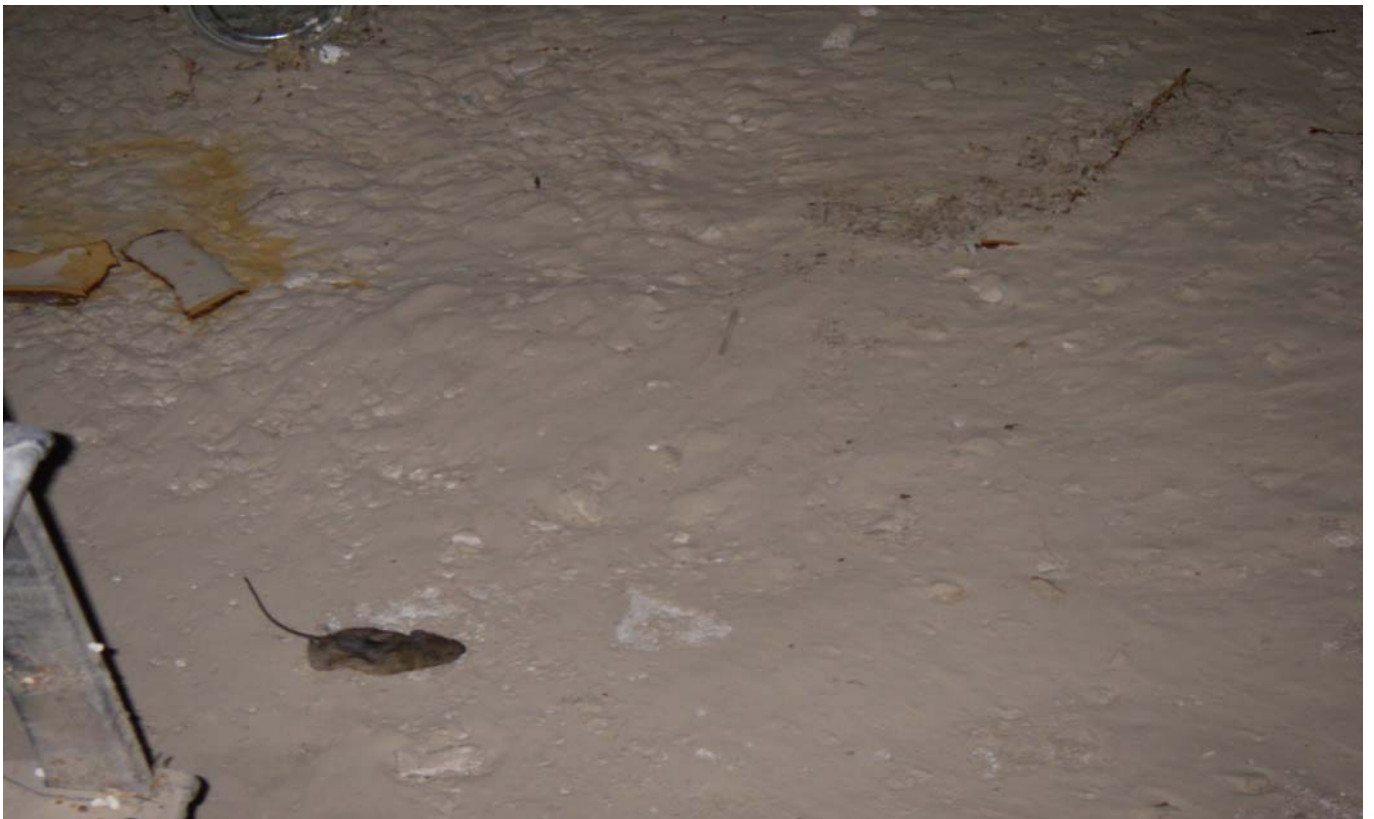
KUVA 10. Kanaalissa on paikoin hyvä kasvualusta mikrobikasvustolle.
