## LAAJAVUOREN KOULU

### ILMASTOINTIKORJAUSTEN TARKASTUS

**Tutkimuksen ajankohta:** vko 32 / 2006  
**Raportin päiväys:** 08.08.2006  
**Tilaaajan yhteyshenkilö:** Vantaan Kaupunki  
Per Andersson, 040 5939212

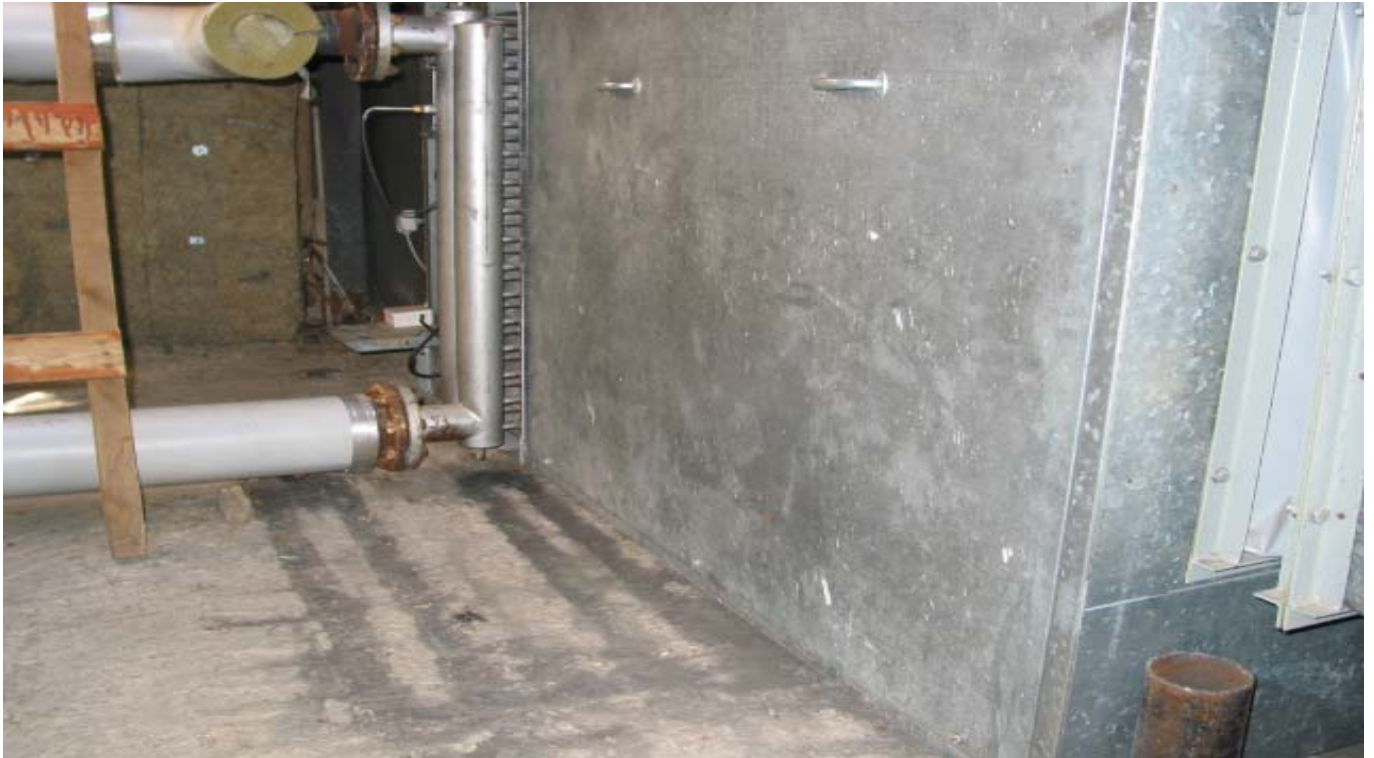
- Luukkujen kiinnitykset ovat osittain edelleen heikkokuntoisia ja luukuista tapahtuu ohivirtausta (**kuva 1**). *Luukkujen kiinnitykset tulee korjata.*
- Suodatinseinät eivät ole täysin tiiviitä ja yksi suodatinpussi on liian pitkä. Suodattimista tapahtuu ohivirtausta. *Suodatinkehikot tulee tiivistää asianmukaisesti, jotta ohivirtaus saadaan loppumaan. Lisäksi liian pitkä suodatin tulisi uusia.*
- Koneen sulkupelti ei sulkeudu vieläkään täysin (**kuva 2**). *Sulkupellin peltimoottori tulee säätää, että pelti sulkeutuisi täysin.*

KUVA 1. Tuloilmakoneen luukkujen kiinnitykset ovat heikkokuntoisia.

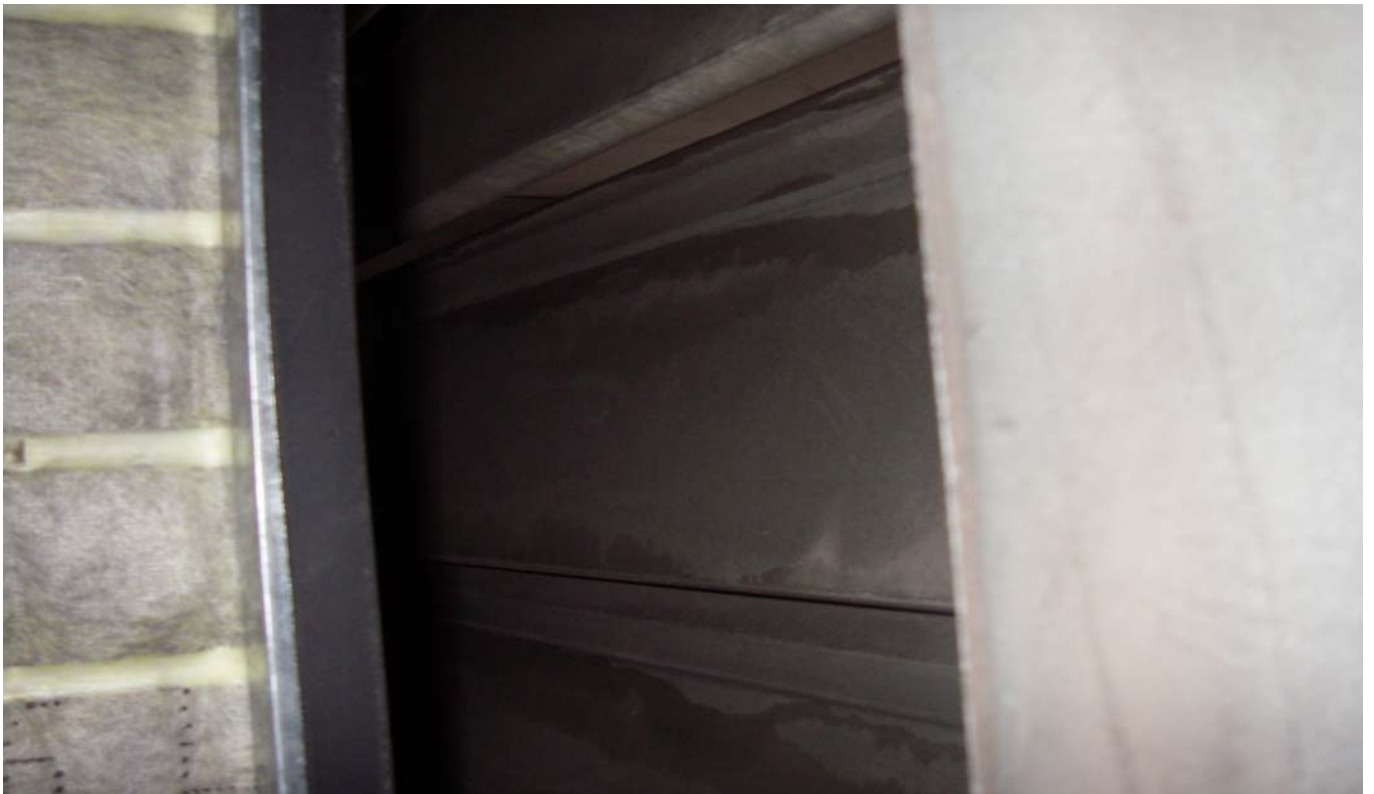
KUVA 2. Tuloilmakoneen sulkupelti ei sulkeudu täysin.

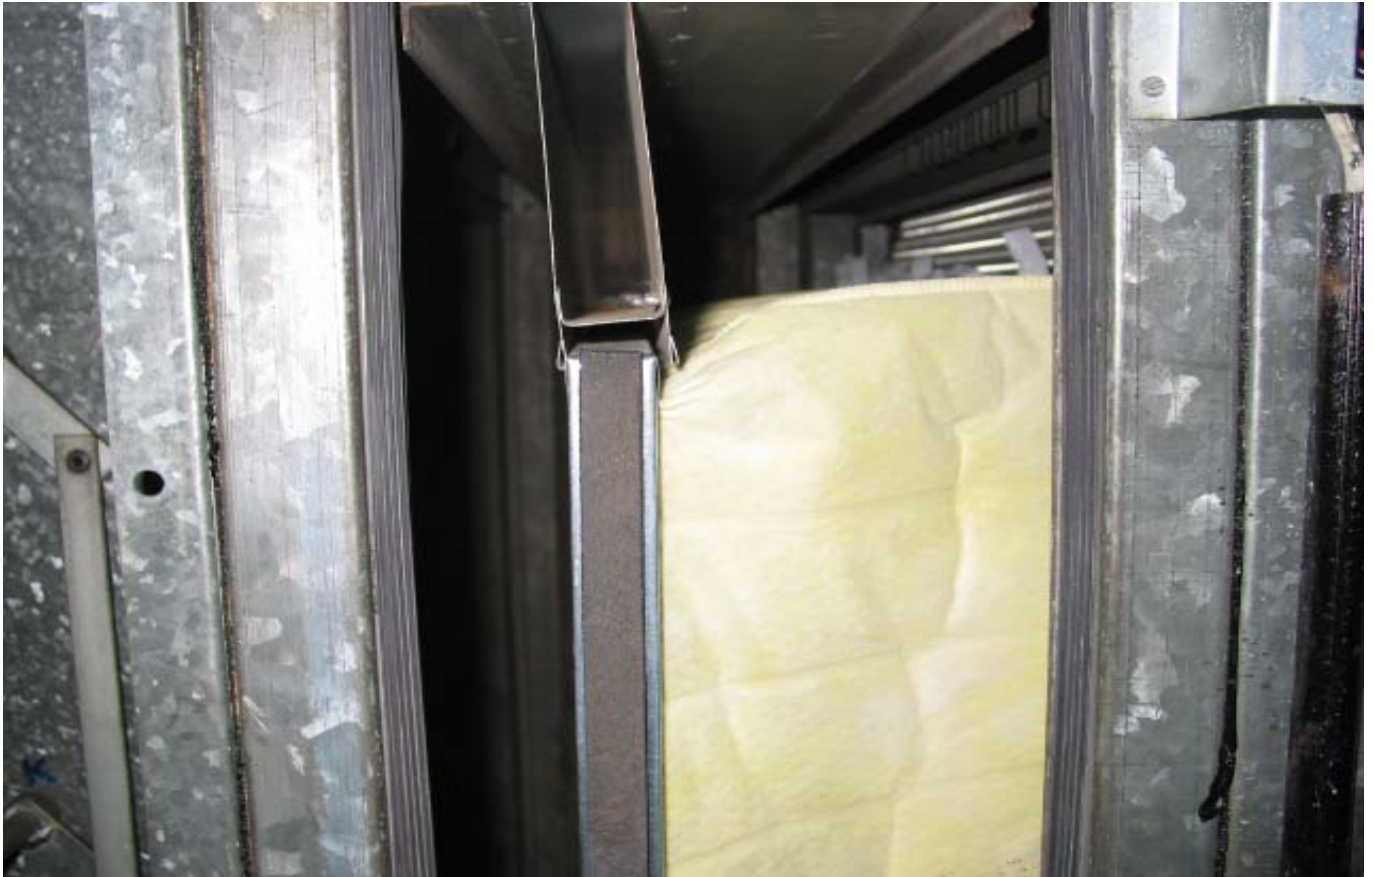
- Suodatinseinät eivät ole täysin tiiviitä ja luukku on asennettu väärin päin. Suodattimista ja luukusta tapahtuu ohivirtausta (**kuva 3**). *Suodatinkehikot ja luukku tulee tiivistää asianmukaisesti, jotta ohivirtaus saadaan loppumaan.*

KUVA 3. Tuloilmakoneen suodattimissa tapahtuu ohivirtausta.

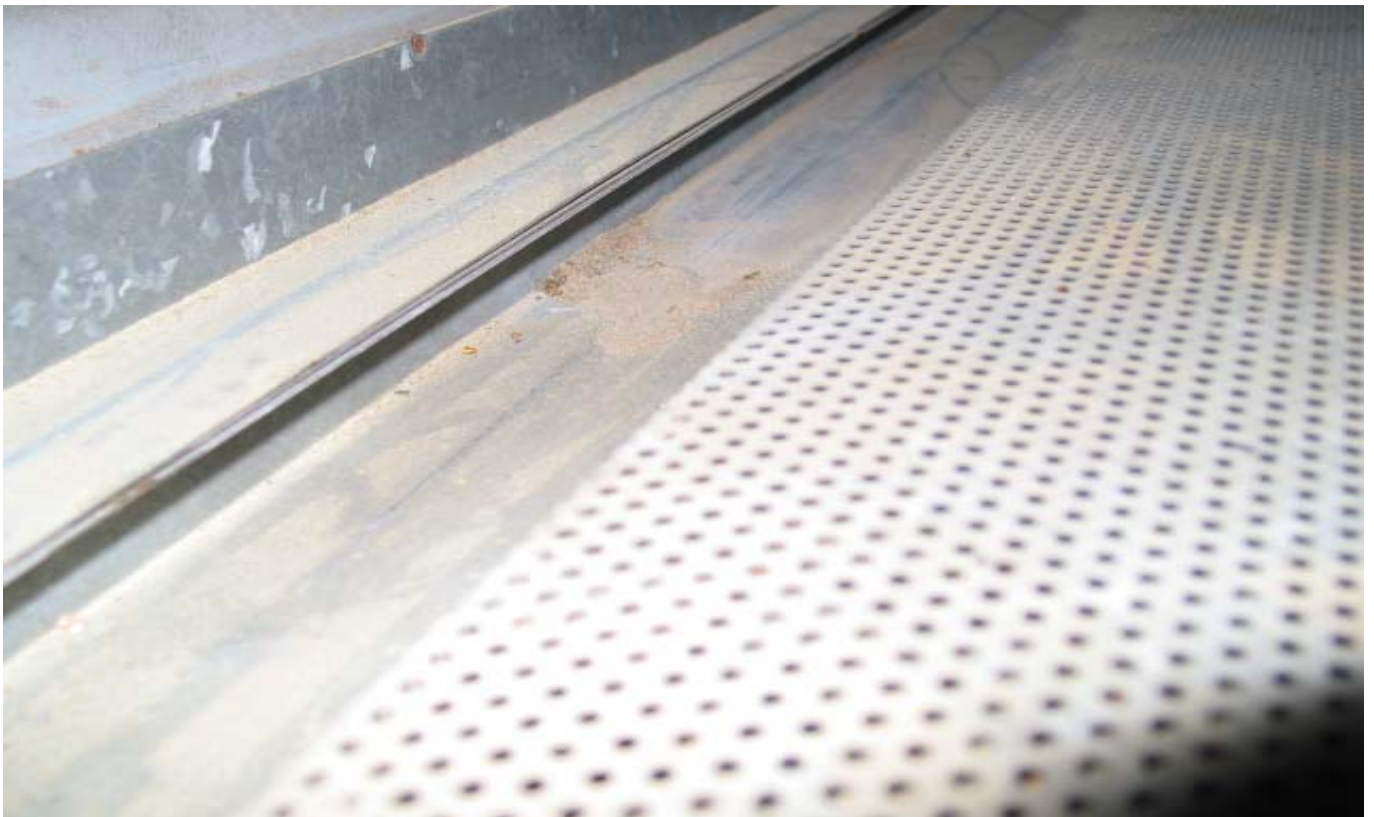
- Suodatinseinät eivät ole täysin tiiviitä. Suodattimista tapahtuu ohivirtausta. *Suodatinkehikot tulee tiivistää asianmukaisesti, jotta ohivirtaus saadaan loppumaan.*
- Tuloilmakammiossa on hiekkaa ja roskia (**kuva 4**). *Kammio tulee imuroida.*
- Koneen vanhasta kostutusosasta johtaa viemäriputki suoraa lattiakaivoon (**kuva 5**). Lattiakaivon ollessa tyhjä viemärihajua pääsee viemäriputkea pitkin koneeseen ja näin ollen pukutiloihin ja voimistelusalisiin. Kostutusosa ei ole enää käytössä, joten viemäriputki voidaan poistaa tai tukkia.

KUVA 4. Tuloilmakoneen kammiossa on hiekkaa ja roskaa.

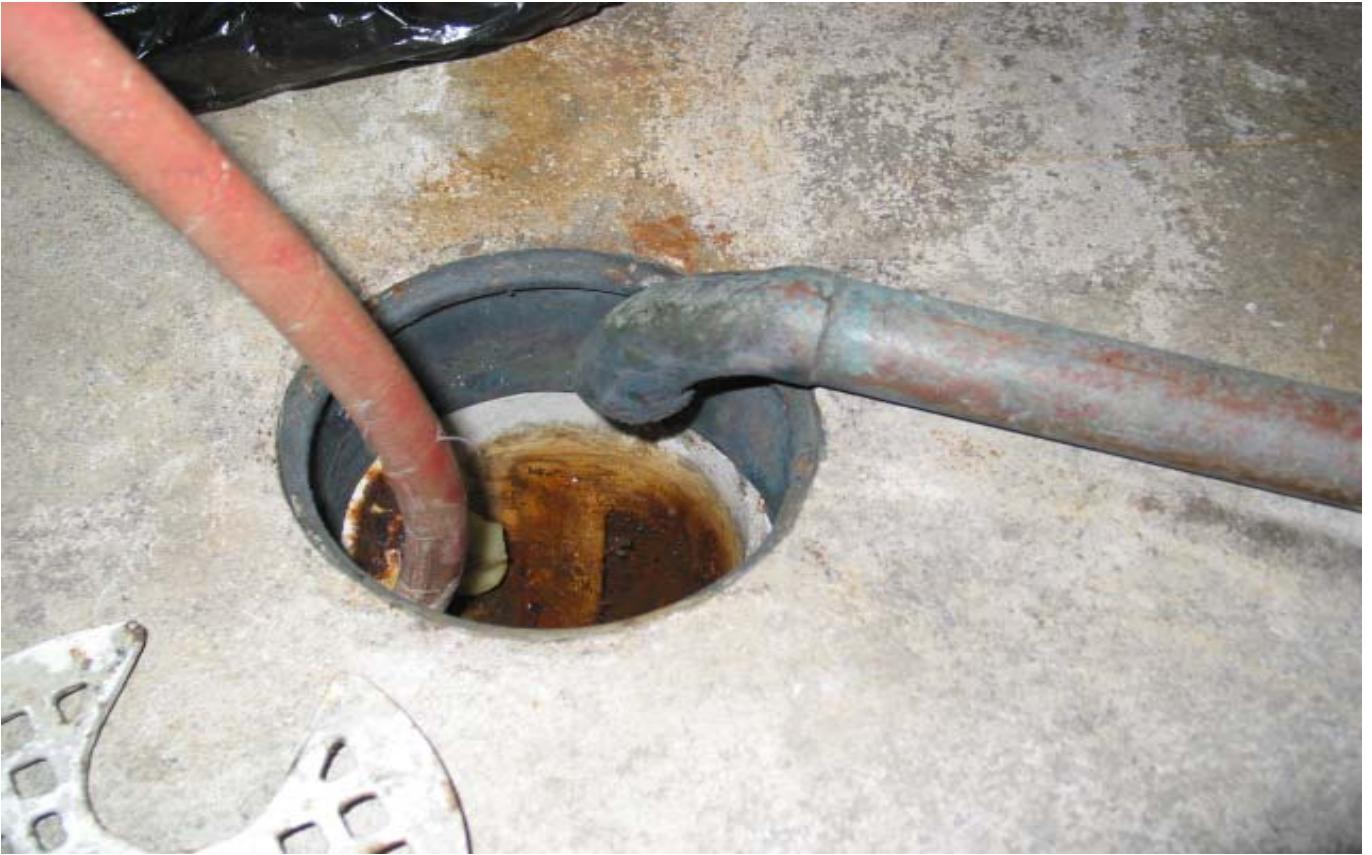
KUVA 5. Tuloilmakoneeseen pääsee viemärihajua kostutusosan viemäroinnin kautta.

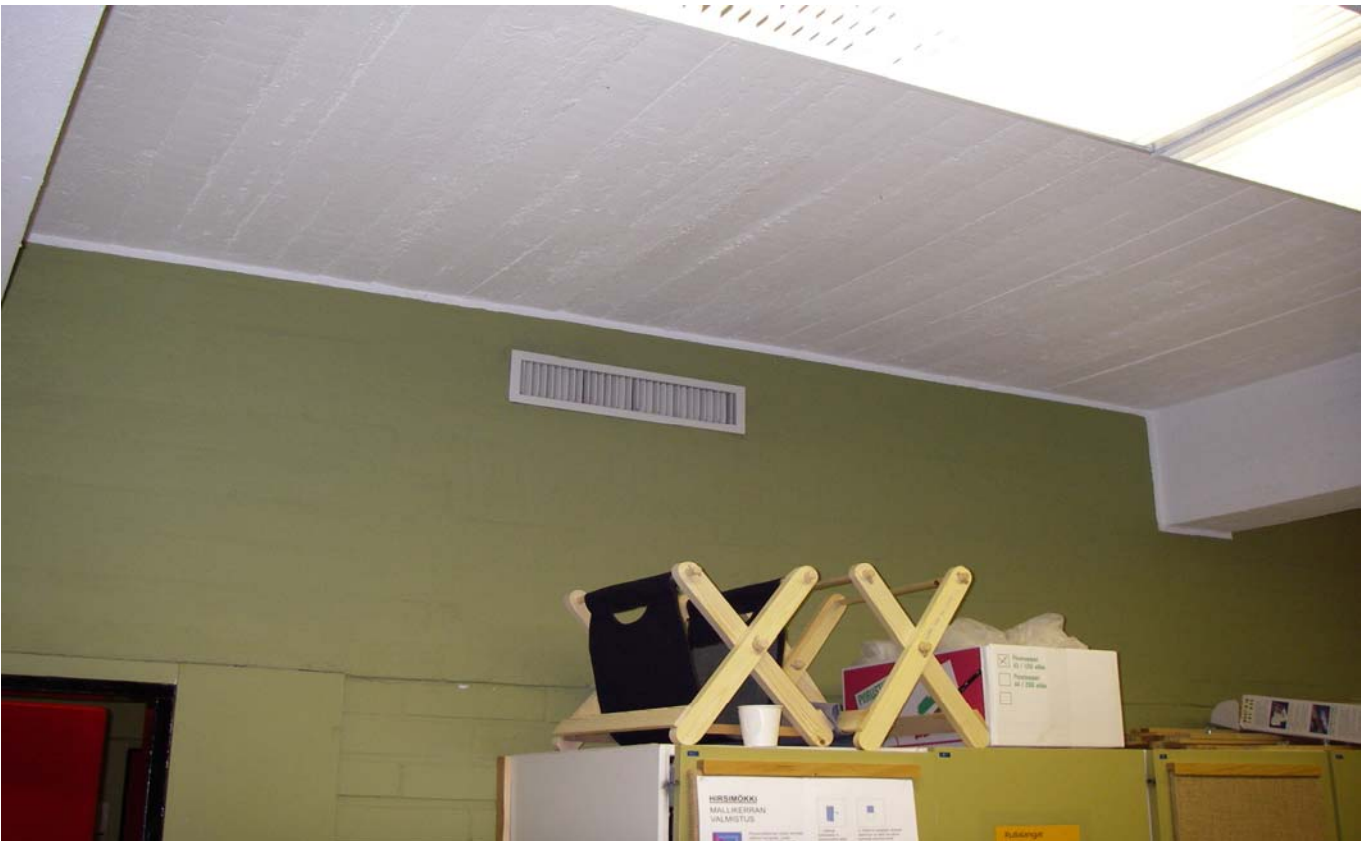
Tuloilmaelimet ovat luokkatiloissa ns. ritiläsäleikköjä, joilla on mahdollista muokata heittokuvioita (kuva 6). Huoltomiehen mukaan heittokuvioita on hieman muutettu kesällä tehtyjen pääteelimien puhdistusten ja huoltojen aikana. Tuloilmaventtiileiden heittokuviot selvitettiin savukokein. Mittauksissa havaittiin, että ilman liikkuvuus on hieman parantunut luokkatiloissa.

KUVA 6. Luokkatilojen tuloilmasäleiköt ovat ritiläsäleikköjä.

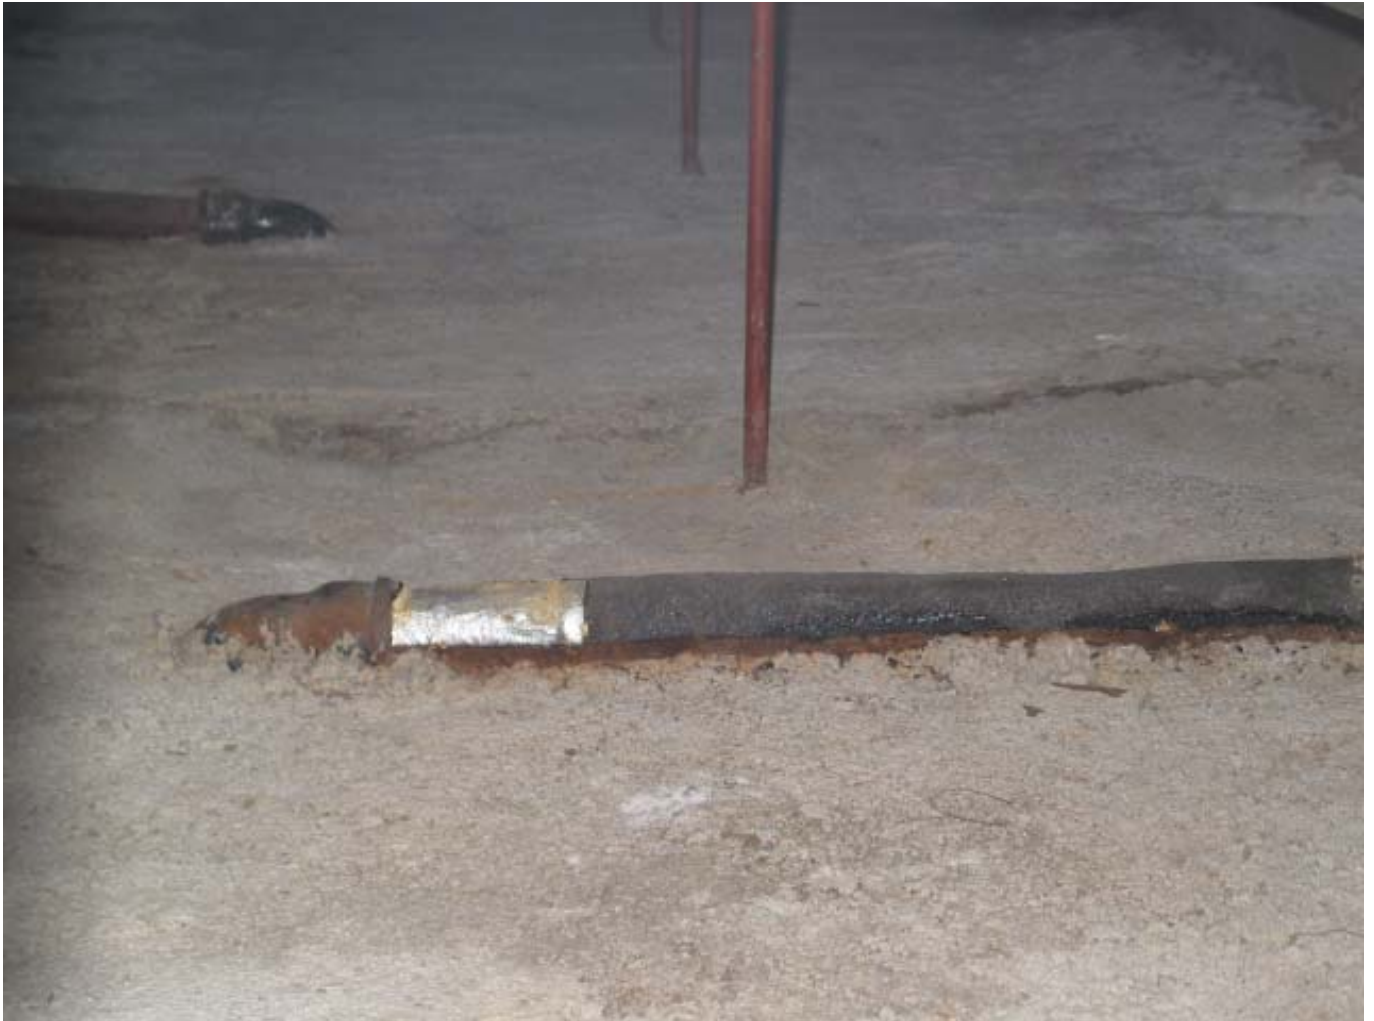
Putkikanaalissa on vielä jätevesiviemäreitä, jotka on korjattu bitumihuovalla ja kiristyspannalla (kuva 7). Korjauskohdat eivät ole täysin tiiviitä ja mahdollinen vesivahinkojen riski on olemassa. Putkikanaalissa olevat heikkokuntoiset viemärit tulisi korjata lähivuosien aikana, jotta turhilta vesivahingoilta vältytään.

KUVA 7. Jätevesiviemäreitä on korjattu bitumihuovalla putkikanaalissa.

- tulo- ja poistoilmakoneissa olevat pienet puutteet korjataan
- ilmastoinnin runkokanaviin asennetaan säätöpeltejä tarpeellinen määrä ja rakennus tapainotetaan nykyisiin ilmamääriin
- putkikanaalissa bitumihuovalla korjatut jätevesiviemärit korjataan
