## Alustatilan tiiviys- ja kuntokartoitus

Latupuiston päiväkoti

Latukuja 2  
01280 VANTAA

**Delete Tutkimus Oy, Helsinki**

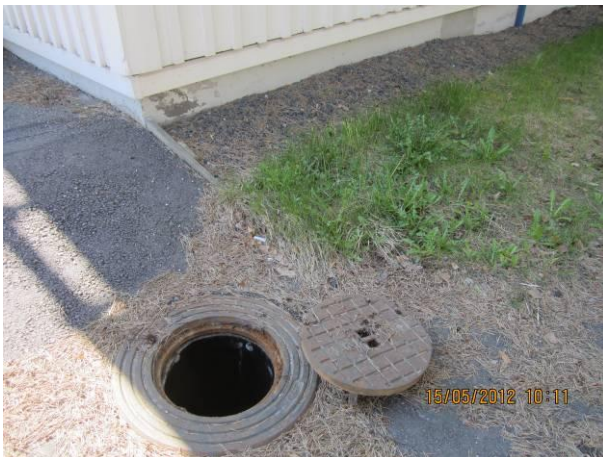
Rakennuksen ympärillä ja nivelalueen kohdalla rakennuksen ali on suunnitelmien mukaan salaojia (**kuvat 1–6**). Salaojat on korjattu v. 2001 ja samalla on tehty rännivesien viemäröinti. Salaojia tarkasteltiin kolmen tarkastuskaivon kohdalta pohjois- ja eteläpäädyissä. Tarkastuskaivot ovat teleskooppirakenteisia muovikaivoja, kannet ovat valurautaa. Salaojan juoksupinta on kaivojen kansista mitattuna 1,0–1,2 metriä. Salaojaputket ovat muoviputkia. Tarkastushetkellä salaojissa oli vesipinta juoksupinnan tasolla. Kaivoissa oli lietettä tai soraa.

**Kuva 1** Teknisen tilan 56 so-kaivo

**Salaojien korkeusasemat mitataan ja merkitään kaivoittain ylös, salaojakaivot tyhjennetään, salaojat huuhdellaan, jolloin samalla tarkistetaan niiden toimivuus, mahdolliset puutteet korjataan. Salaojien on oltava reilusti ryömintätilan pohjan alapuolella.**

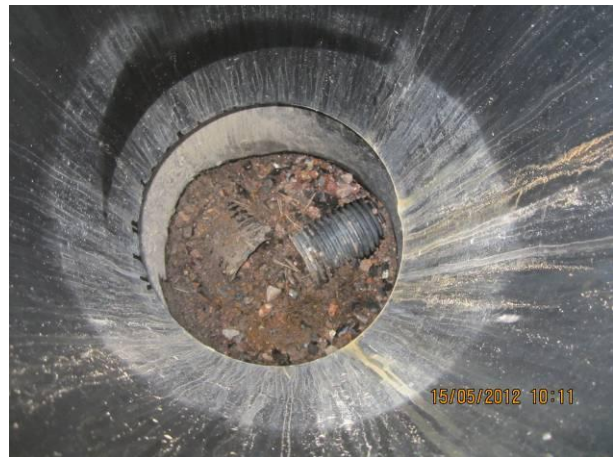
**Kuva 2** Tekn. tilan 56 so-kaivon pohjalla soraa, etäisyys sokkeliin 120 cm.

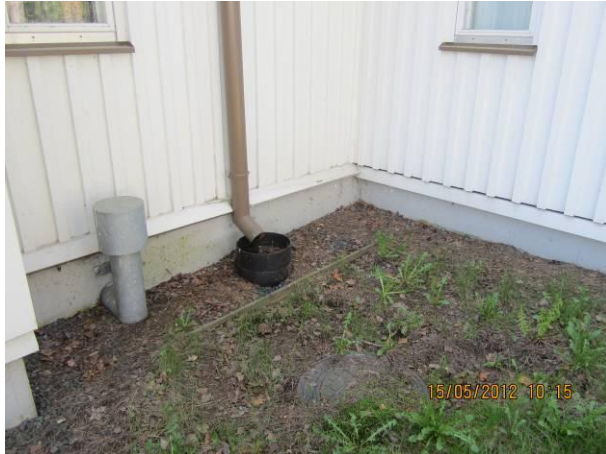
**Kuva 3** So-kaivo varasto 33 kohdalla.

Alustatilaan pääsee tuloilmaa rakennuksen pitkällä sivuilla olevien tuuletusputkien kautta, tuuletusputket ovat muovia tai sinkittyä teräsputkea ja niitä on eri puolilla rakennusta. Tuuletusputket nousevat rakennusvierillä n. 50–60 cm korkeuteen, mutta suojahtun reuna on osassa vain 30 cm maanpinnasta. Lumisena aikana korvausilmansaanti voi heikentyä (**kuva 3, 6**).

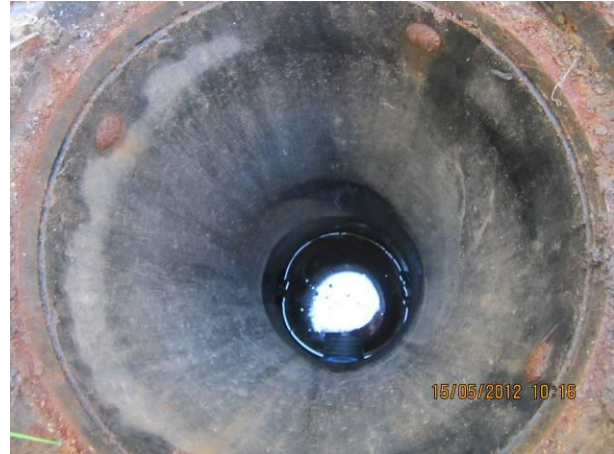
**Kuva 4** So-kaivon juoksupinnsta sokkeliin 150 cm varasto 33 kohdalla.

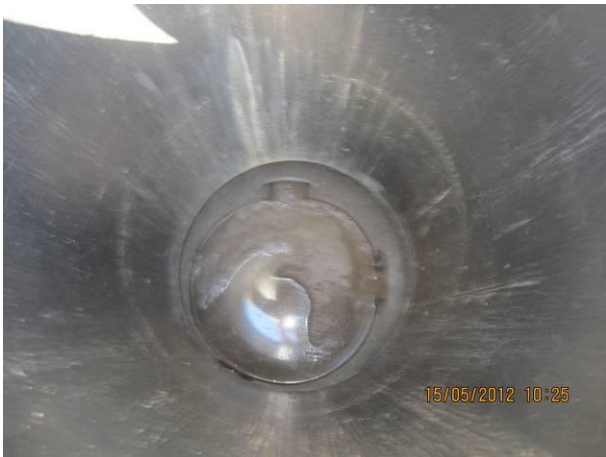
**Kuva 5** So-kaivo ryhmäh. 48 kulmalla, lietettä, vesi juoksupinnassa, ei mitattu.

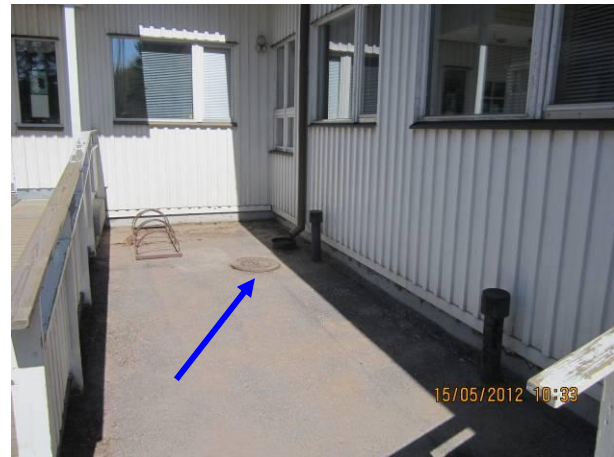
**Kuva 6** So-kaivo sisäpihan nurkassa tsto 27 kohdalla, sokkelista juoksupintaan n. 170 cm.

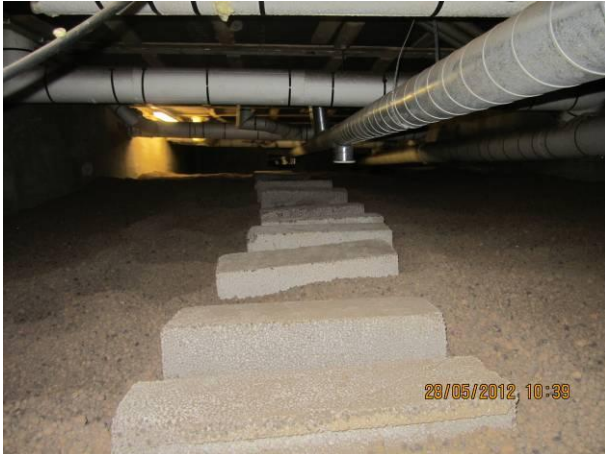
Koko alapohjan alla on tuuletettu ryömintätila, joka tuulettuu sokkelin läpi asennettujen tuuletusputkien kautta tulevan korvausilman ja koneellisen ilmanpoiston avulla Poistopuhaltimia on 1 kpl. Alustatilassa on peltisiä poistokanavia keskilinjalla (**kuva 7**). Reunaonteloista on keskialueen perusmuurien kulkuaukkojen kautta yhteys keskialueelle, joten ilma pääsee liikkumaan.

**Kuva 7** Poistoilmakanava keskialueella ruok./  
neuv. 28 alla.

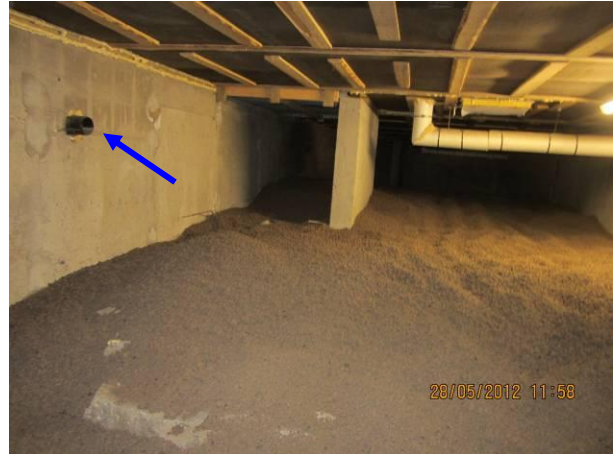
Tuuletusputkien tiivistystä ei juuri päästy tutkimaan ulkopuolelta, mutta sisäpuolella on tehty tiivistys polyuretaanivaahdolla. Putkien läpivientikohdat ovat reilusti ryömintätilan maanpinnan yläpuolella (**kuva 8**). Sisäpuolella ei havaittu kosteus- ja vuotojälkiä tuuletusputkien liittymissä. Putkista tuntui aistinvaraisesti arvioituna virtaavan hyvin korvausilmaa.

**Kuva 8** Tuloilmaputken pää, kalliota ryhmähuo-  
ne 10 alla.

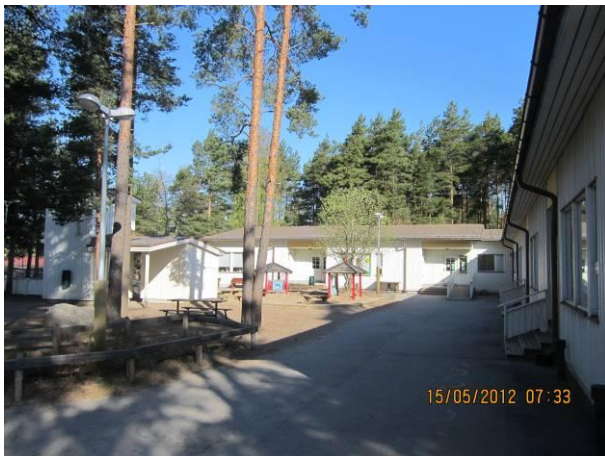
**Kuva 9** Asfalttien kallistukset ovat riittävät,  
sokkelivierillä ei ole asf.makkaroitu.

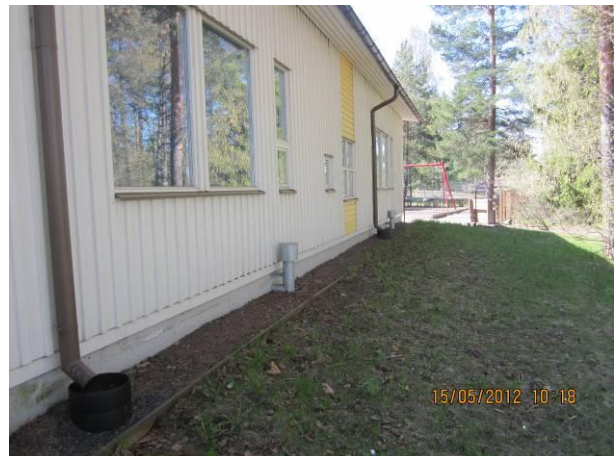
**Kuva 10** Nurmialueiden kallistukset ovat riittävät.

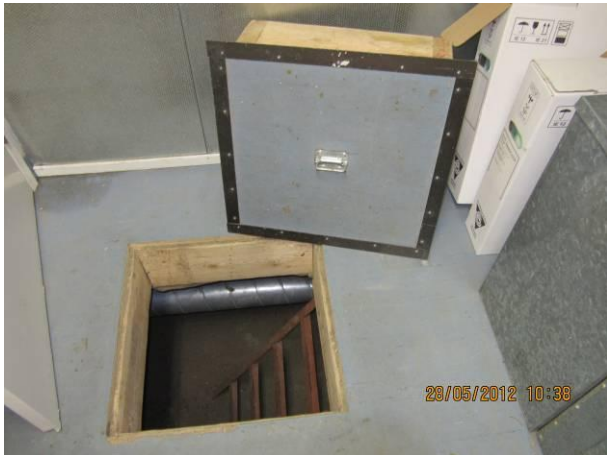
Alustatiloihin on järjestetty pääsy teknisessä tilassa olevan kulkuluukun kautta (**kuva 11**). Luukku vaikutti riittävän tiiviiltä. Alustatila jakautuu keskialueen perusmuurien takia useaan lohkoon. Alustatilaan on asennettu kattava yleisvalaistus, lisäksi on sähköpistorasia luukun luona. Tarkastuksessa käytettiin myös käsivalaisinta. Osastosta toiseen on tehty kulkuaukkoja keskialueen perusmuureihin, joista osan eteen tai kautta on viety myös asennuksia (**kuva 12**). Lisäksi on pyöreitä tuuletus-/ asennusaukkoja halkaisijaltaan 150 mm keskialueen perusmuurien läpi. Keskialueelle on eräänlaiseksi asennettu kevytsoran varaan ks-harkot (**kuva 13**). Reunaonteloissa ei ole ks-harkkoja kulkutienä (**kuva 14**). Pohjalle on levitetty kevytsorakerros, jonka alla on hienoainesta sisältävää soraa, lisäksi paikoin on kiviä ja kalliota. Alustatilan korkeus vaihtelee jonkin verran, vähimmillään korkeutta on n. 70 cm ja korkeimmillaan n. 140 cm, **vrt. salaojakerkeus**. Pohjan perusmuotoilut on tehty pinnaltaan kohtalaisen tasaisiksi, mutta paikoin on jätetty kumpuilua, lisäksi todettiin kevytsorakerroksen paksuuden vaihtelevan 5–20 cm.

**Kuva 11** Luukku teknisessä tilassa 56.

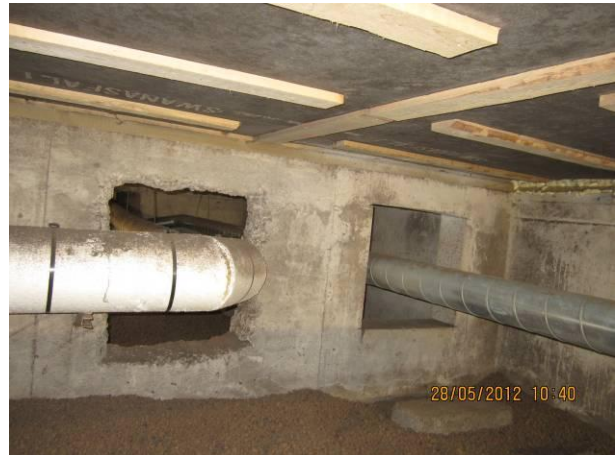
**Kuva 12** Kulkuaukot lohkoista toiseen.

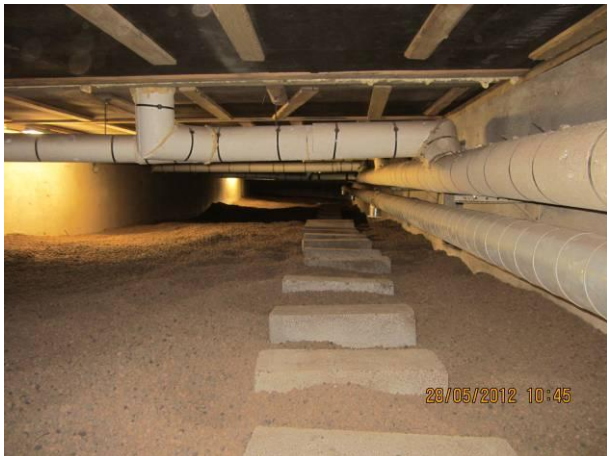
**Kuva 13** Keskialueen alustatila, kulkutienä kevytsoran päälle ladotut ks-harkot.

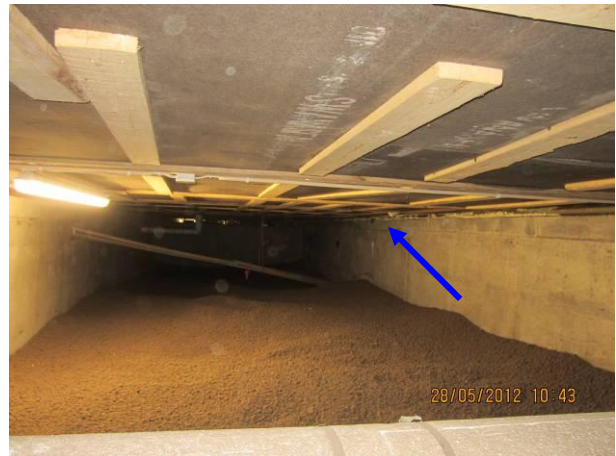
**Kuva 14** Reunalohko ruokailu 28 alla.

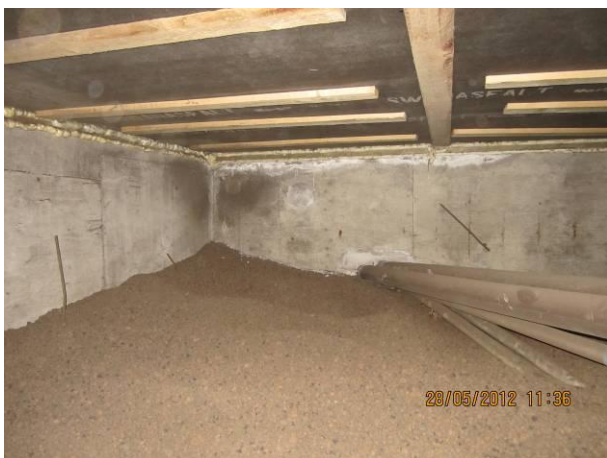
**Kuva 15** Kosteutta betonisoskelissa reunalohkon kulmalla teknisen tilan 56 alla.

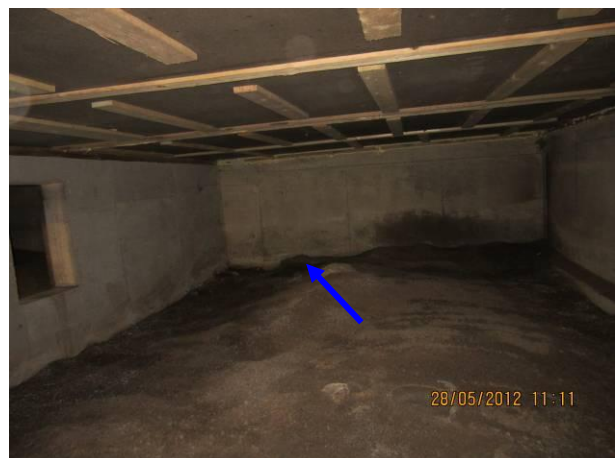
Paikallisesti on kosteutta ja mikrobikasvua maan pinnassa (kuvat 16–18). Puujätettä ei havaittu, ei myöskään muuta maatuva.

**Kuva 16** Kostea soramaata, ohut kevytsorakerros, mikrobikasvua leikkihuone 50 alla, kostea perusmuuri, salaojan korkeus?

**Alustatiloissa tehdään korjaustoimia leikkihuone 50 alapuolella, koska tällä alueella on kosteustuottoa, samoin Tk 34 kohdalla.** Alustavasti arvioidaan, että maanpinnasta poistetaan mikrobivaurioitunutta maata, anturoiden sivulle lisätään mursketta, joka tiivistetään, sitten lisätään kevytsorakerros väh. 20 cm. Täyttöä voidaan korottaa siten, että alustatilan korkeudeksi jää vähintään 80 cm.

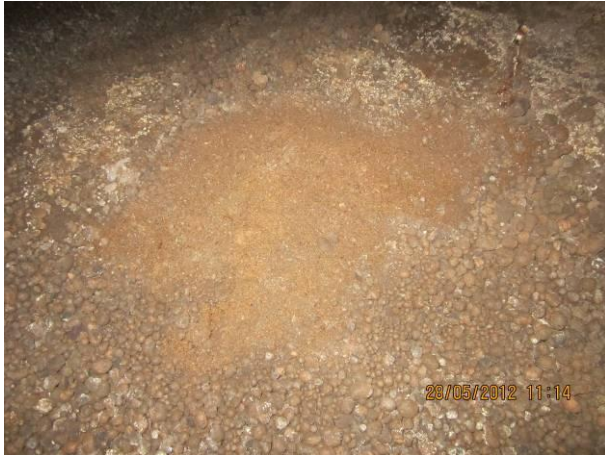
**Kuva 17** Mikrobikasvua lkh 50 kohdalla, jossa on vain 5 cm kevytsorakerros.

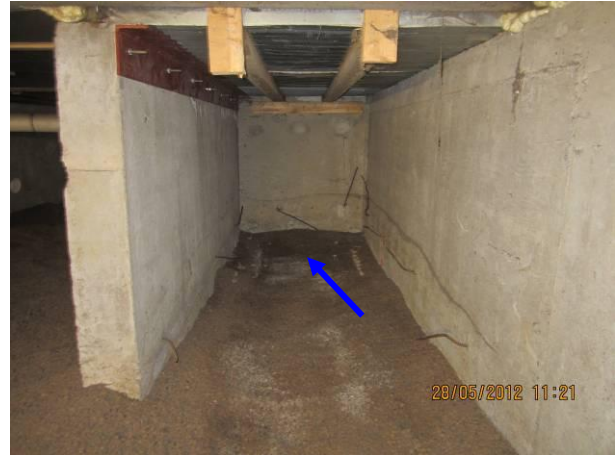
**Kuva 18** Kosteusjälkiä TK 34 sisäänkäyntitason alla, sidosteräksiä on jäljellä.

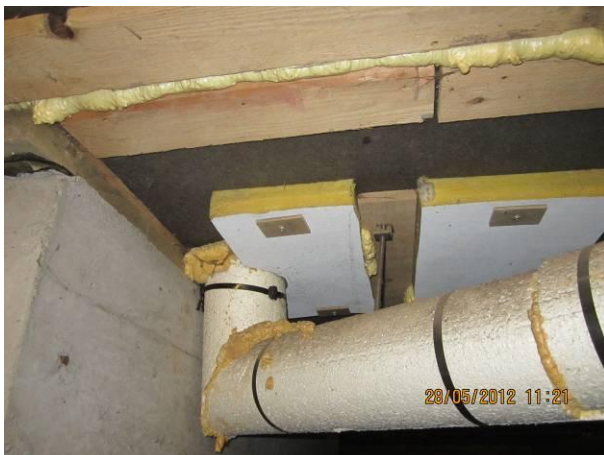
**Kuva 19** Tiivistetyt liittymät ja läpiviennit

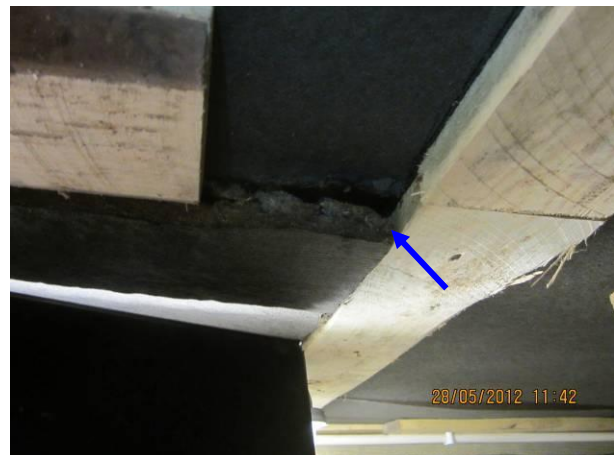
Alapohjan alapintana on 12 mm kyllästetty huokoinen kuitulevy, bituliitti, jonka naulausten tukena ovat raakalaudat. Levyjen saumoja on tiivistetty polyuretaanivaahdolla. Alapohjan pinnat vaikuttivat olevan pääosin kunnossa, eikä kondenssia, vuotojälkiä tai mikrobivaurioita havaittu. Alapohjan alapintaan on ripustettu viemäreitä, jotka on eristetty polystyreenikouruihin. Alapohjan läpitulevien viemäriputkien ja kaivokoteloiden liittymiä on tiivistetty polyuretaanivaahdolla, eikä niissä havaittu epätiiviyksiä. Parissa kohtaa havaittiin bituliittilevyn roikkuvan, joten on ilmavuotoriski.

**Kuva 20** Bituliittilevy roikkuu saumasta ET 16 alla.

Alapohjan alapinnan bituliittilevyjen kiinnitykset korjataan, tiivistetään raot polyuretaanivaahdolla.
