Kuntoarvio Start

Latupuiston päiväkot

Latukuja 2
01280 VANTAA

Tarkastuspäivä 18.5.2011

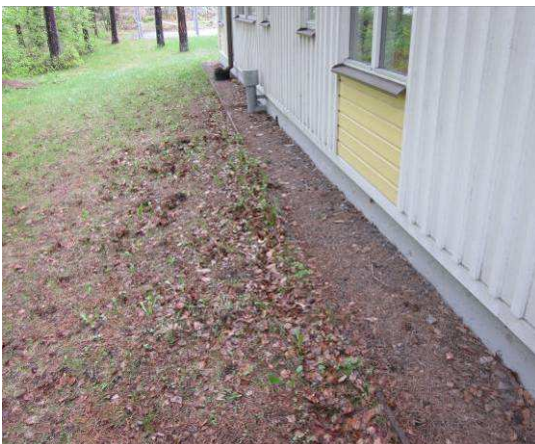
Sokkelin vierustalla asianmukainen sorastus

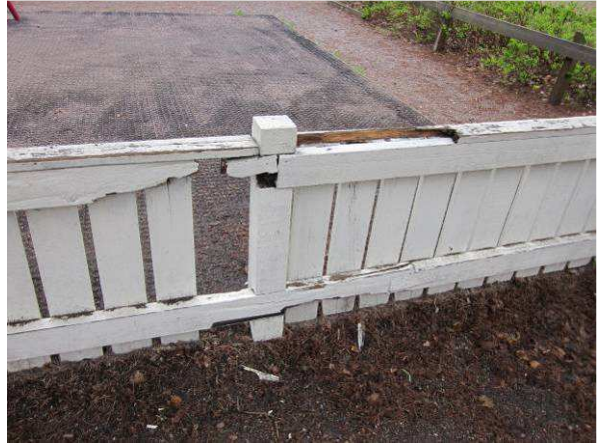
Piha-alueen matalat puuaidat alkavat olla jo osin heikossa kunnossa. Pihavarusteet ovat tyydyttävässä – välttävissä kunnossa.

Puuaidat kannattaa uusida metalliaidoiksi

- Salaojien kuntotutkimus mahdollisen korjaustarpeen määrittämiseksi
- Piha-alueen rakennuksien huoltomaalaus- ja kunnostamistöitä
- Puukaiteiden- ja portaiden huoltomaalaus ja kunnostustoimenpiteitä
- Puuaitojen uusiminen metalliaidoiksi
- Leikkivarusteiden huoltomaalaus ja kunnostamistoimenpiteitä tarpeen mukaisesti
- Yksittäisiä asfalttien korjauksia

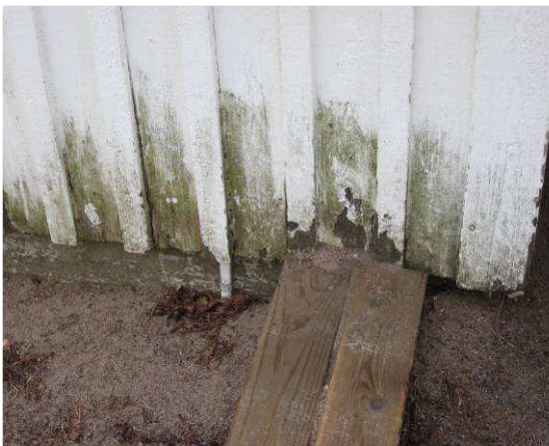
Piha-alueella on puurakenteisia varistorakennuksia, joissa havaittiin maalipintojen kulumaa ja ulkoverhouksien kunnostustarvetta.

Piharakennuksen ulkoverhous turhan lähellä maanpintaa, -> tihentynyt kunnostustarve

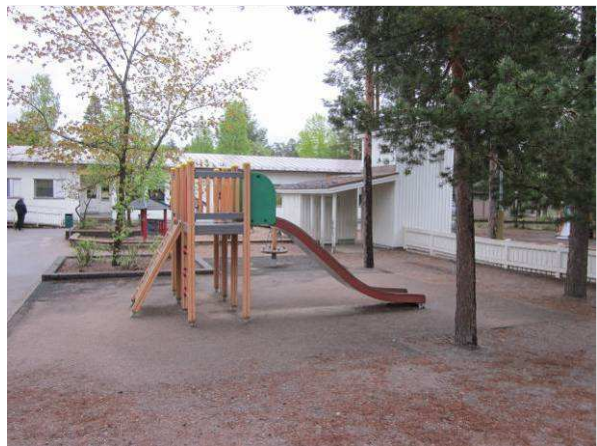
Piha-alueen lasten leikkivarusteet ovat tyydyttävässä kunnossa. Lasten leikkivarusteiden tarkastukset tulee tehdä säännöllisin väliajoin määräysten mukaisesti. Leikkialueiden tarkastuksissa on huomioitava viranomaisäännökset.

Kuvaa leikkivarusteista

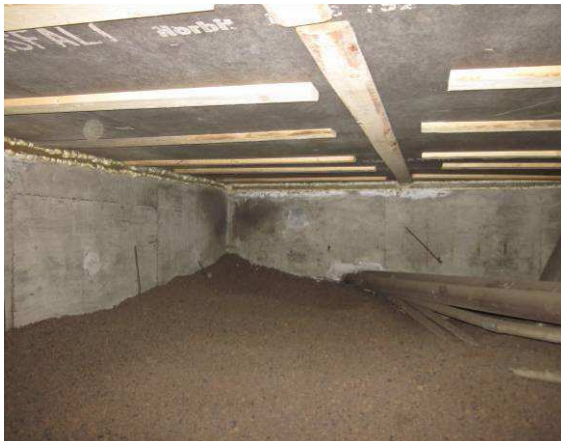
Alapohjatilassa ei havaittu poikkeavaa kosteutta eikä hajua

- Alapohjatilan tuuletusjärjestelmän toimivuuden seuraaminen säännöllisesti
- Sokkelin huoltomaalaus

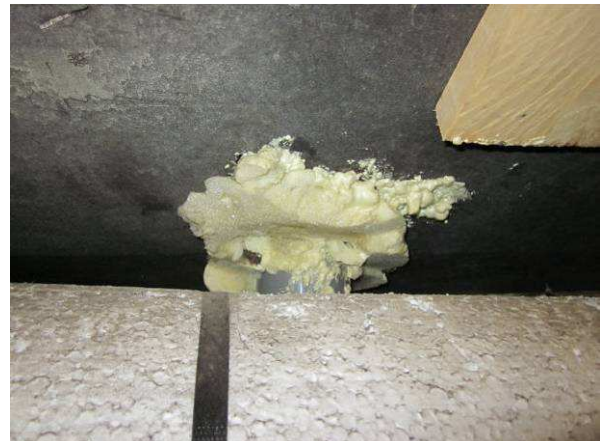
Läpiviennit on tiivistetty polyuretaanilla

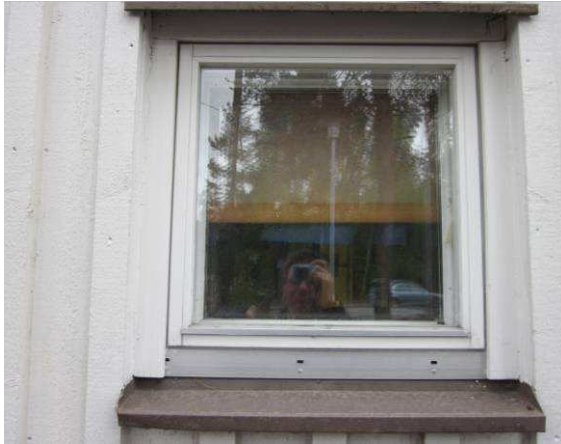
Ikkunarakenteet ovat alkuperäisiä 3 lasisia puuikkunoita. Pääasiallisesti ikkunat ovat kolmilasisia lämpölasielementtejä. Ikkunoiden ulkopintojen maalipinnat ovat vielä kohtuullisessa kunnossa. Sisäpinnat ovat tyydyttävässä - hyvässä kunnossa. Käyttäjiltä saadun tiedon mukaan ikkunoiden tiiveydessä ja toimivuudessa on puutteita. Suositellaan, että ikkunoiden tiivistämistä ja käytisovitusta tarkastelujakson alussa.

Rakennuksen ikkunat ovat alkuperäisiä puuikkunoita

- Ikkunoiden ulkopuolten huoltomaalaus kunnostus tarkastelujakson puolivälissä
- Ikkunapeltien uusiminen, ikkunoiden tiivisteiden uusiminen ainakin tuuletusikkunoiden osalla ja ikkunoiden käyntisovitus tarkastelujakson alussa
- Ulko-ovien tiivisteiden uusiminen ja käyntisovitus jakson alussa sekä huoltomaalaus jakson puolivälissä

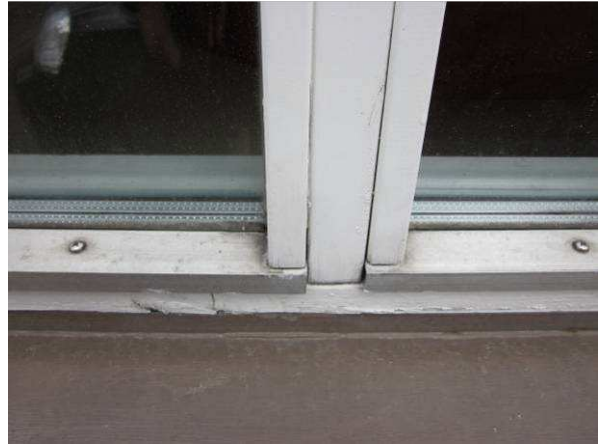
Ikkunoiden maalipinnat ovat vielä kohtuullisessa kunnossa

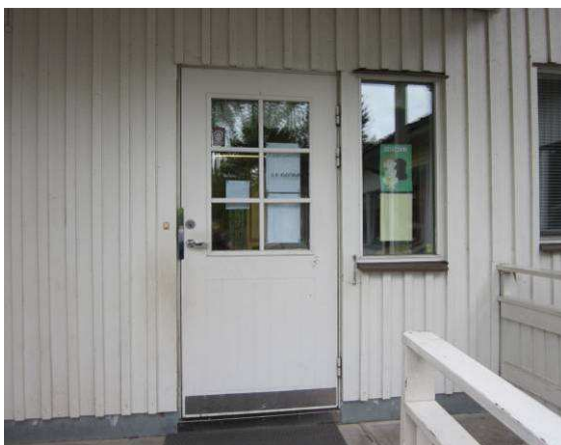
Kohteen ulko-ovet ovat puurakenteisia, yksilehtisiä ikkunallisia ovia. Teknisten tilojen ja varastojen ovet ovat alkuperäisiä puuovia. Ovet ovat alkuperäisiä. Kohdekäynnillä tehtyjen havaintojen ja saatujen tietojen mukaan ovien tiivyydessä ja toimivuudessa on puutteita. Pääsääntöisesti ovet ovat vielä tyydyttävässä kunnossa.

Ulko-ovet ovat yksilehtisiä puuovia

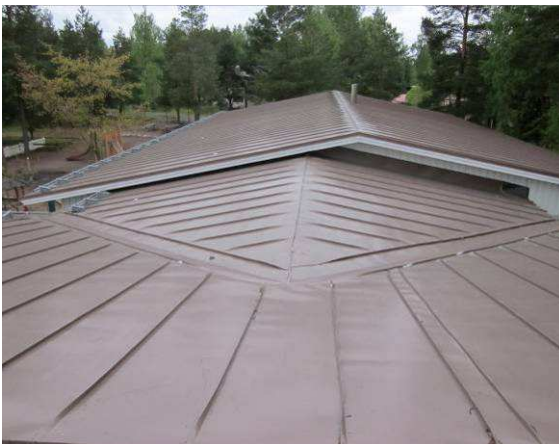
Rakennuksen kattomuoto on harjakatto ja katemateriaali on konesaumattu peltikate. Katteen maalipinnoite on vielä kohtuullisen hyvässä kunnossa. Paikoin katteessa havaittiin todennäköisesti lumenpudotuksesta aiheutuneita kolhuja/naarmuja. Rakennuksen taitekohdassa olevassa jirissä on esiintynyt vuotoa ja sitä on paikattu kittaamalla.

Yleiskuvaa vesikatolta, katemateriaali on konesaumattu peltikate

- Yläpohjan tarkastaminen
- Kittisaumojen uusiminen esim. 2 vuoden välein
- Lumiesteiden uusimista kannattaa harkita
- Maalipinnan paikkakorjaus
- Antennin jalustan uusiminen
- Katon huoltomaalaus tarkastelujakson loppupuolella

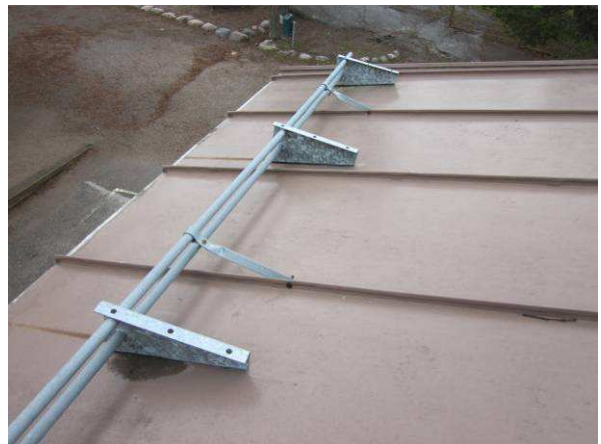
Kuvaa lumiesteistä

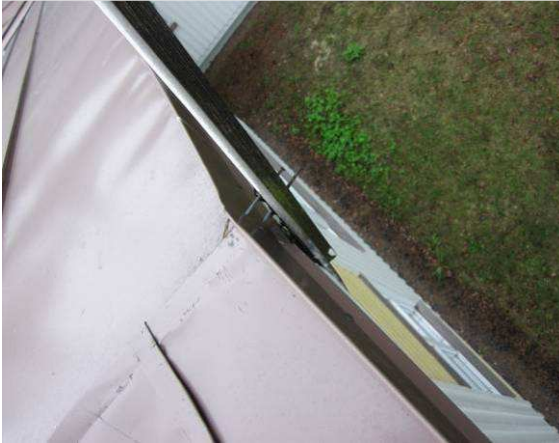
Antennin kiinnikkeet ovat irtoamassa otsalaudasta

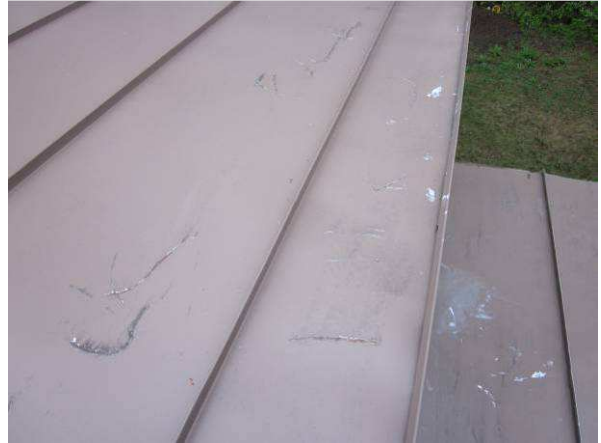
Paikkamaalaustarvetta

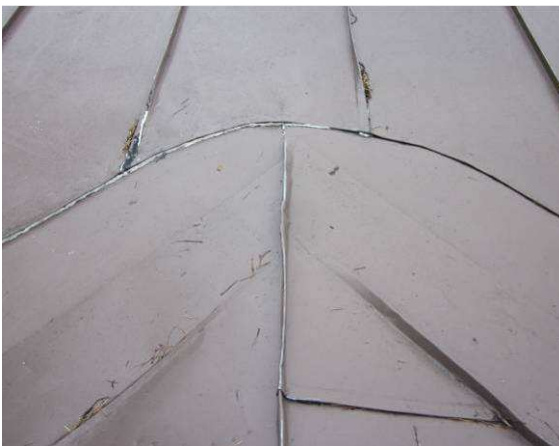
Jiirin saumoja on tiivistetty kittaamalla

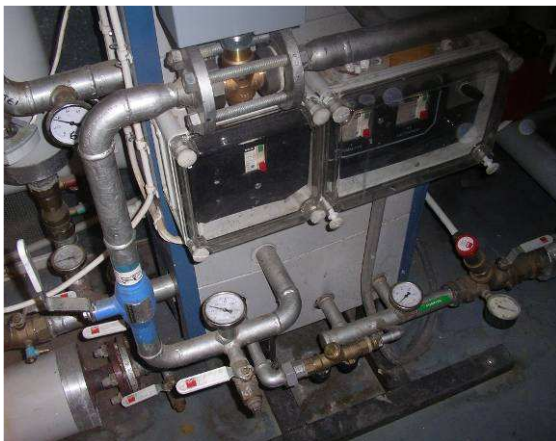
Lämmönsiirripaketti on vuodelta 1989. Lämmönsiirtimien tekninen käyttöikä on 20 - 25 vuotta. Lämmönsiirtimet, kiertovesipumput ja säätölaitteet uusitaan lämmönsiirripakettina, jonka kanssa yhtä aikaa tulee uusia myös kalvopaisunta-astia varoventtiileineen.

Lämmönsiirripaketti.

- Lämmönjakolaitteiden uusiminen lämmönsiirripakettina jakson alkupuolella
- Patteriventtiilien uusiminen, patteriverkoston perussäätö jakson alkupuolella

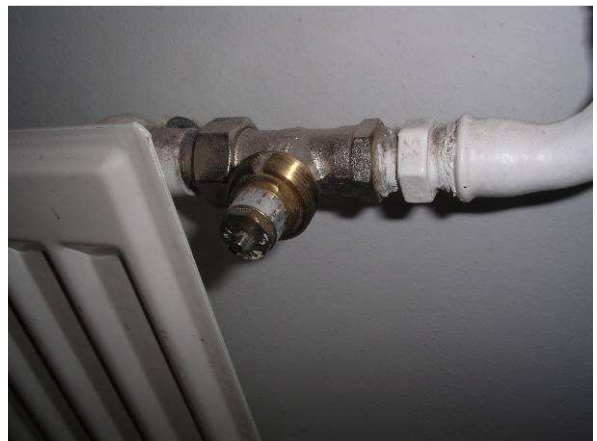
Lämmityksenä päiväkodissa on vesikiertopatterit. Patterit ovat teräslevypattereita ja patteriventtiilit rakennuksen alkuperäisiä termostaattiventtiilejä. Termostaattisten patteriventtiilien tekninen käyttöikä on 20 - 25 vuotta. Patteriventtiilien uusimiseen liittyy aina myös patteriverkoston perussäätö, johon tarvittavat esisäätöarvot tulee laskea suunnittelijan toimesta. Putkieristeet olivat näkyvin osin ehjiä muovipäällysteisiä villakourueristyskiä.

Patteriventtiilien säädöt v.1989.

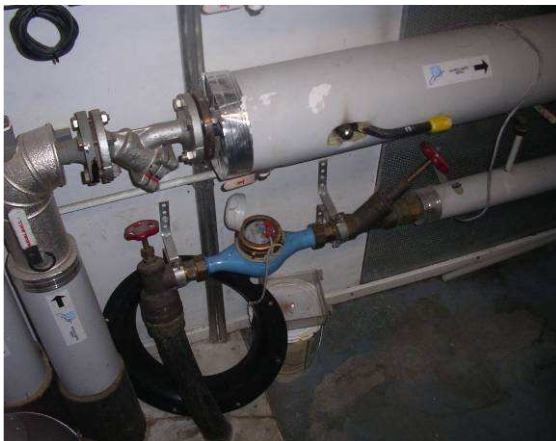
Kiinteistön vesijohdot ja viemärit on liitetty Vantaa kaupungin vastaaviin verkostoihin. Vesimittarin jälkeen ei ollut vakiopaineventtiiliä (paineenrajoitusta). Käyttöveden lämmönsiirtimellä olevan mittarin mukaan vesijohtopaine oli noin 6 bar. Yleensä paineenrajoitusta suositellaan, kun paine yli 6 bar ellei sitten rakennuksen kerrosmäärä tai muu syy edellytä kovaa painetta. Tässä riittävä painetaso olisi noin 3,5 - 4 bar. Painetason lasku vähentäisi vesijohtoihin ja vesikalusteisiin aiheutuvia rasituksia, ja osin myös vedenkulutusta.

Kiinteistön vesimittari.

- Vakiopaineventtiilin asentaminen vesimittarin yhteyteen ja paineen alentaminen
- Sade- ja jätevesiviemärien painehuuhtelu / kuvaus robottikameralla jakson alussa
- Vesi- ja viemärikalusteita kunnostetaan niiden vikaantuessa ja uusitaan tarvittaessa. Vuotavat kalusteet tulee aina korjata välittömästi. Käyttöveden painetason lasku vähentäisi osaltaan vesi- ja viemärikalusteiden vikaantumisia.

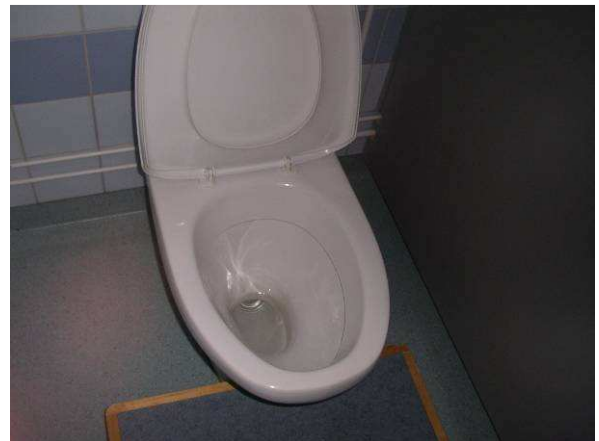
Vesijohtojen eristeet olivat näkyvin osin muovipäälyllysteisiä villakourueristyksiä. Eristeet olivat ehjiä. Vesi- ja viemärikalusteet olivat pääosin alkuperäisiä. Vuotavia wc-istuimia havaittiin kolme kappaletta. Hana- ja suihkusekoittajien käyttöikä on 15 - 25 vuotta ja wc-istuinien noin 50 vuotta.

Vuotavia wc-istuimia havaittiin 3 kpl.

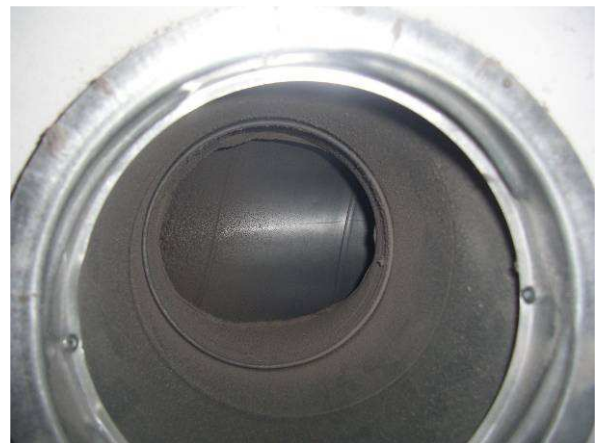
Kiinteistössä on koneellinen tulo- ja poistoilmavaihto lämmön talteenotolla. Päiväkodin tiloja palveleva ilmanvaihtokonepaketti sijaitsee lämmönjakohuoneessa. Paketti pitää sisälleen taajuusmuuttajaohjatut tulo- ja poistoilmapuhaltimet, tulo- ja poistoilmansuodattimet, tuloilman lämmityspatterin sekä LTO kuution. Keittiölle on vesikatolla vielä lisäksi erikseen oma huippuimuri. Puhaltimien, patterivarusteiden ynnä muiden yksittäisten ilmanvaihtokonepaketin osien tekniset käyttöiät ovat noin 20 - 25 vuotta. Edellä mainittuja sekä pienempiä kuluvia osia konepakettiin on jo uusittu kuten, esimerkiksi puhaltimien laakereita. Koko paketille ei ole uusimistarvetta kuluvalle jaksolla ja sama todettu myös vuonna 2006 tehdyssä ilmanvaihtojärjestelmän kuntotutkimuksessa (Tekmanni Service Oy, raportti 19.1.2006). Päiväkodeissa ilmanvaihtokanavat tulee nuohota viiden vuoden välein. Seuraavan nuohouksen yhteydessä tulee huoltaa myös kanavavarusteet sekä mitata ja säätää ilmamäärät.

Ilmanvaihtokanavissa oli lievää pölykertymää.

- Päiväkodin ilmanvaihtokonepaketille ei arvioida olevan kokonaisvaltaista uusimistarvetta kuluvalle PTS jaksolla. Pakettia tulee kuitenkin huoltaa säännöllisesti, jolloin sitä tiedetään myös uusien tarvittavien osien. Suodattimet tulee vaihtaa vähintään kerran vuodessa. LTO kuution puhtaus tulee tarkastaa aina ennen lämmityskauden alkua ja samalla teettää automatiikalle tarvittavat toimintakokeet: huurtumisen estoautomatiikka mukaan lukien LTO ohituspeltien mekaaninen toiminta. Keväällä tulee varmistua, ettei tuloilma tule turhaan LTO kuution kautta.
- Seuraava kanavanuohous, ilmamäärien mittaus ja säätö sekä kanava- ja päätelaitteiden huolto ajoittuu PTS jakson alkuun.

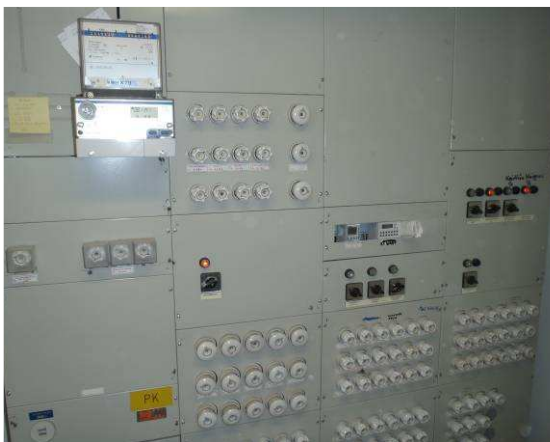
Sähköjärjestelmä on rakennusajankohdalle tyypillinen TN-C, eli nelijohdinjärjestelmä, josta osittain puuttuu erillinen maadoitusjohdin. Järjestelmä on yleisesti tyydyttävässä kunnossa. Kesukset ovat kolmivaiheisia. Sähköjärjestelmät ovat oletuksen mukaan toimintakuntoisia jakson ajan.

Sähköpääkeskus.

- Sähköjärjestelmien huolto- ja kunnossapitotyöt
- Seinäkiinnitteisten aluevalaisinten uusiminen
- Turvalaistusrakennuksen uusiminen

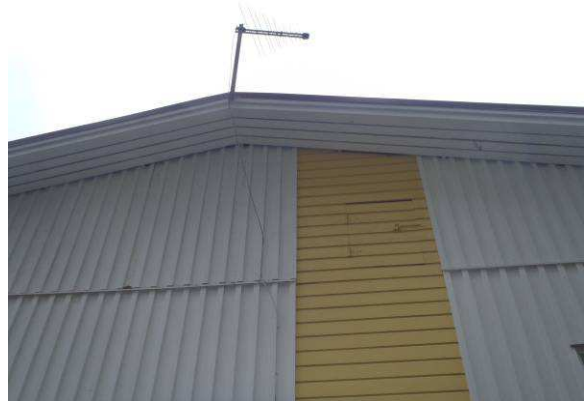
Kiinteistössä on yhteisantennijärjestelmä. Verkon käyttö on vähäistä ja se on oletuksen mukaan toimiva jakson ajan. Rakennuksen päädyssä sijaitseva harava-antenni on erittäin huonosti kiinni. Sekä antenni, että sille menevä johdin on asennettava uudestaan.

Harava-antennin kiinnitys on huono.
