## **LÄMPÖKUVAUSRAPORTTI**

**Kohde: Lehdokin päiväkoti**

**Kuvauspäivä 28.1.2009**

**Kuvauksen suorittaja: Rakentajapalvelu JIPEE Oy**

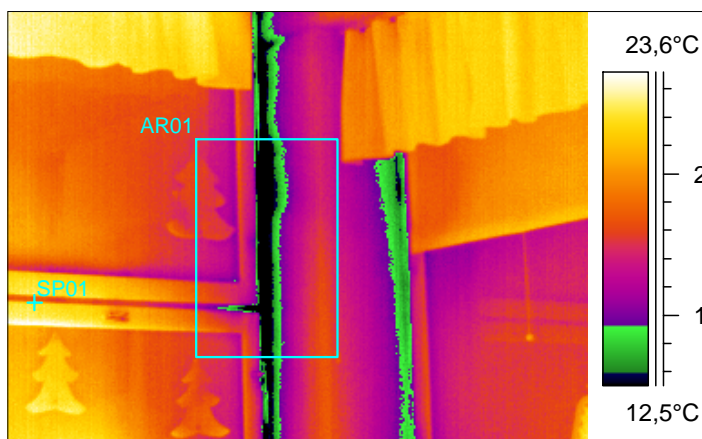
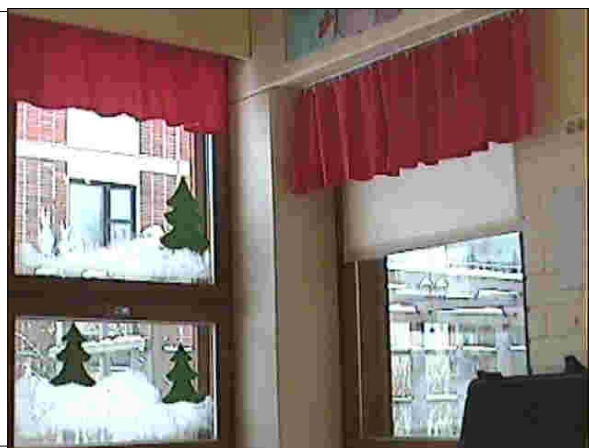
Ir\_5490.jpg

Kuvauskohde: Ulkonurkka oikealla, pilarin ja ikkunan väli

Mittauspiste 1	21,1°C
Mittausalue min	9,3°C
Mittausalue max	20,3°C

Laskettu lämpötilaindeksi mitatusta alueen minimilämpötilasta	49
---	----

Kommentit / toimenpiteet: Lämpövuotoa.

Korjausluokkasuositus: 1

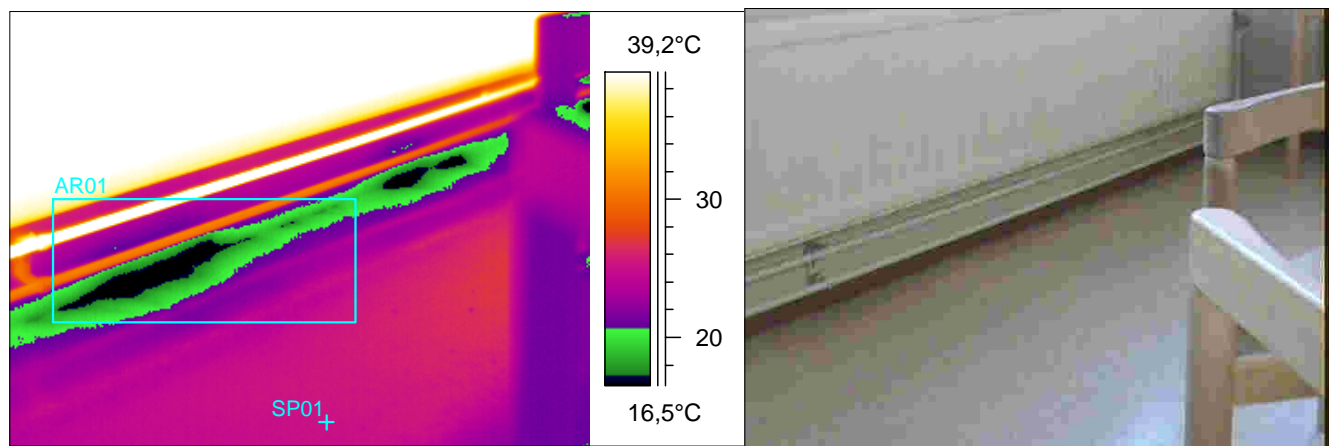
Ir\_5492.jpg

Kuvauskohde: Päätyseinä, lattianraja

Mittauspiste 1	25,2°C
Mittausalue min	12,3°C
Mittausalue max	45,2°C

Laskettu lämpötilaindeksi mitatusta alueen minimilämpötilasta	61
---	----

Kommentit / toimenpiteet: Ilmavuotoa.

Korjausluokkasuositus: 1

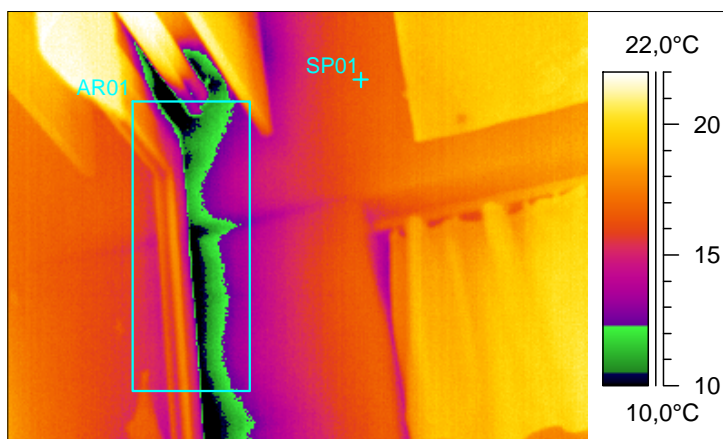
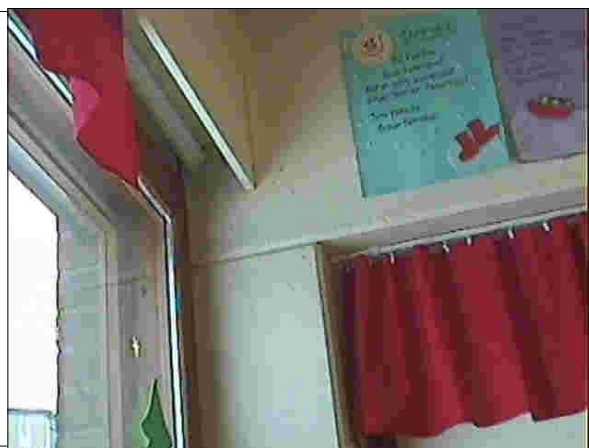
Ir\_5494.jpg

Kuvauskohde: Ulkonurkka, oikea ylänurkka, pilarin ja seinän väli

Mittauspiste 1	16,3°C
Mittausalue min	6,2°C
Mittausalue max	19,5°C

Laskettu lämpötilaindeksi mitatusta alueen minimilämpötilasta	37
---	----

Kommentit / toimenpiteet: Lämpövuotoa.

Korjausluokkasuositus: 1

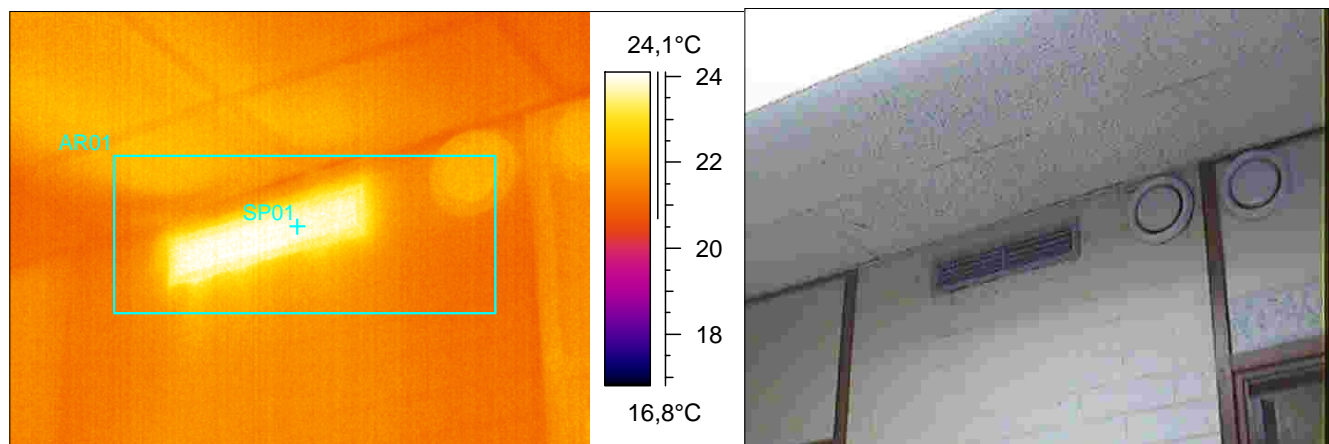
Ir\_5496.jpg

Kuvauskohde: Tuloilmaventtiili, lämpötila 24 astetta.

Kommentit / toimenpiteet: Vertailukuva. Ei toimenpiteitä, täyttää Asumisterveysohjeen 2003 pintalämpötilavaatimukset.

Korjausluokkasuositus: 4

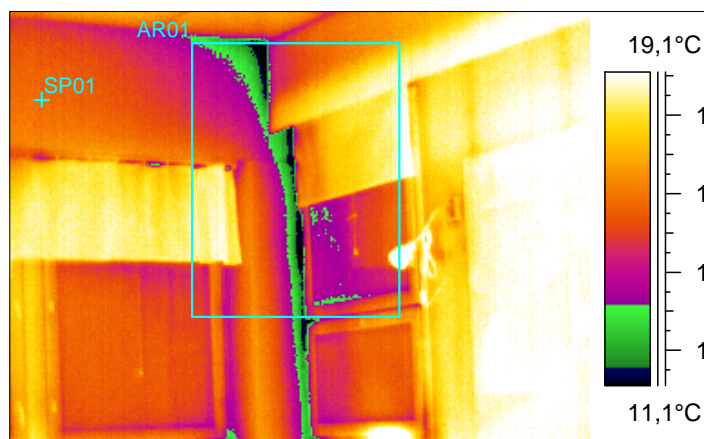
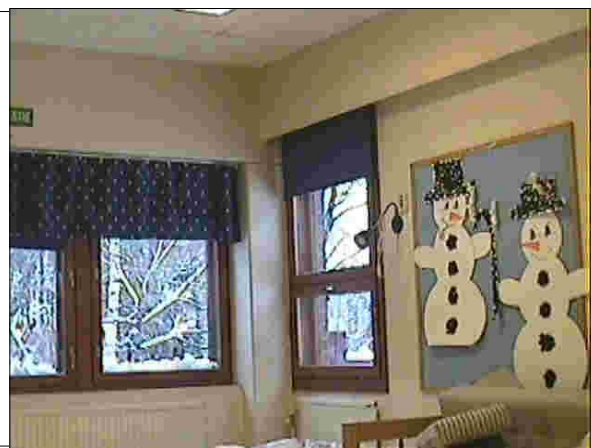
Ir\_5498.jpg

Kuvauskohde: Ulkonurkka, pilarin ja ikkunan karmin väli

Mittauspiste 1	15,5°C
Mittausalue min	9,9°C
Mittausalue max	20,0°C

Laskettu lämpötilaindeksi mitatusta alueen minimilämpötilasta	52
---	----

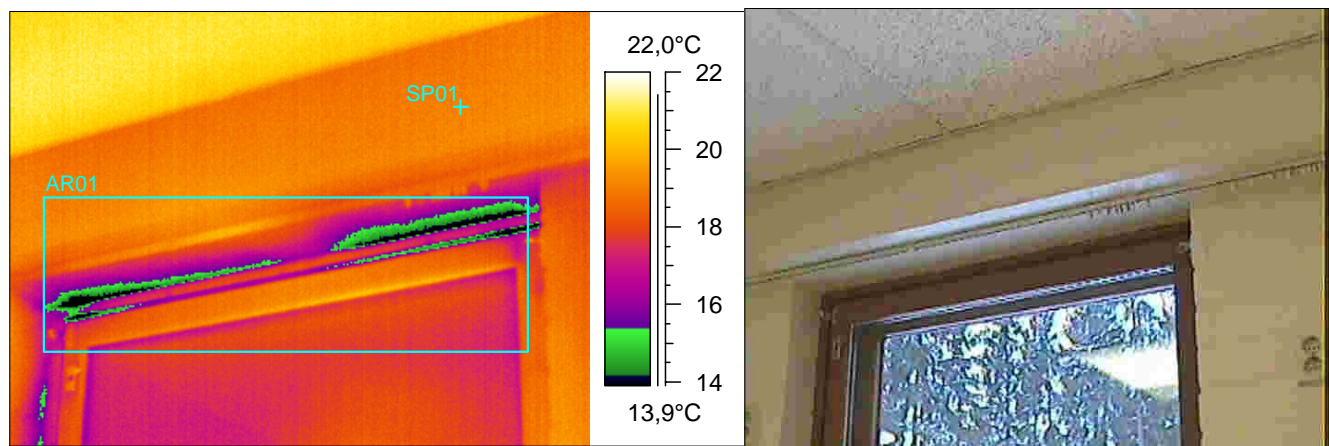
Ir\_5500.jpg

Kuvauskohde: Ikkunan karmin yläosa

Mittauspiste 1	19,0°C
Mittausalue min	12,2°C
Mittausalue max	20,4°C

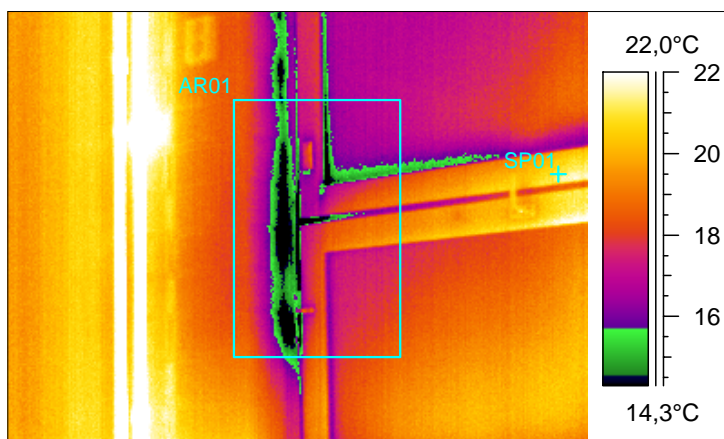
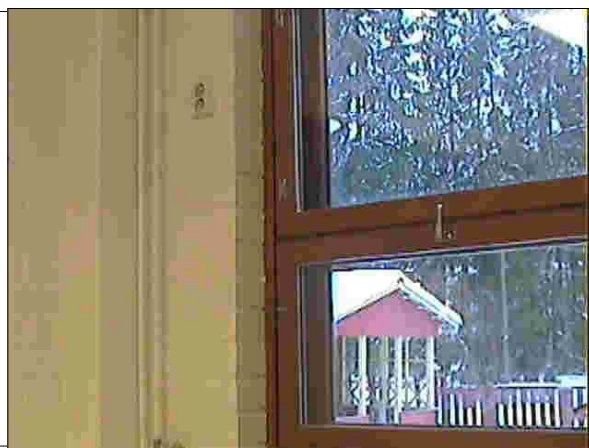
Ir\_5502.jpg

Kuvauskohde: Ikkunan karmin vasen puoli

Mittauspiste 1	21,1°C
Mittausalue min	11,9°C
Mittausalue max	20,1°C

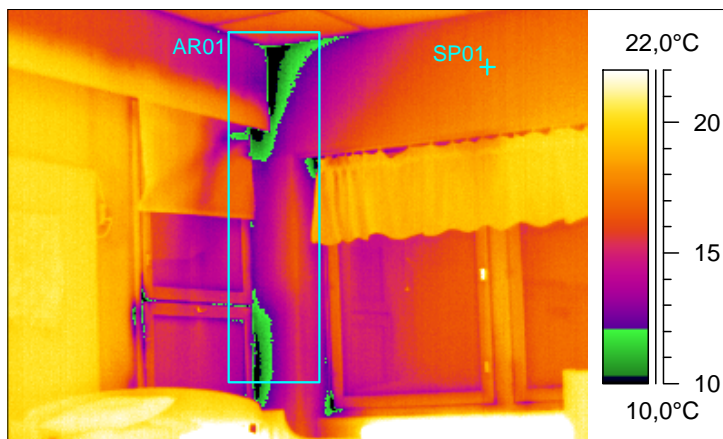
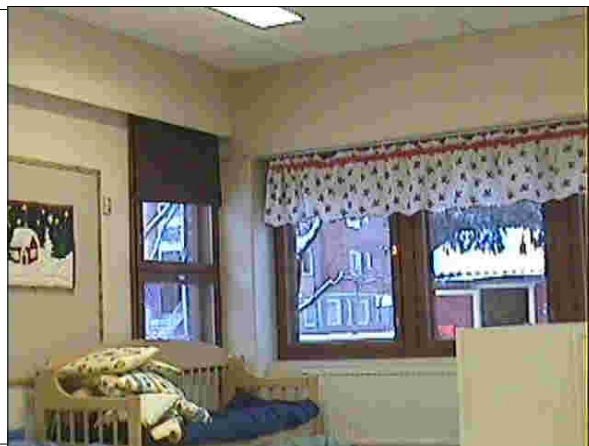
Ir\_5504.jpg

Kuvauskohde: Ulkonurkka vasemalla, ylänurkka, pilarin ja karmin väli

Mittauspiste 1	17,3°C
Mittausalue min	7,5°C
Mittausalue max	19,3°C

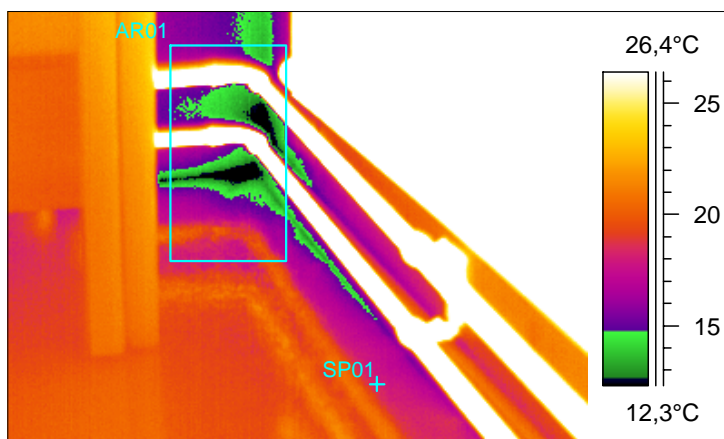
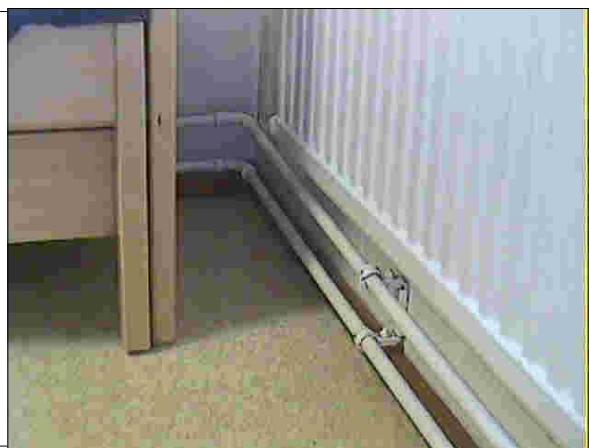
Ir\_5506.jpg

Kuvauskohde: Ulkonurkka, alareuna ja lattianraja

Mittauspiste 1	18,3°C
Mittausalue min	10,0°C
Mittausalue max	43,4°C

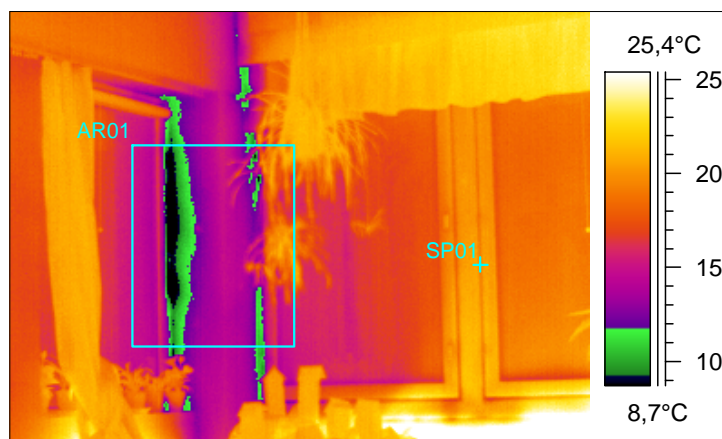
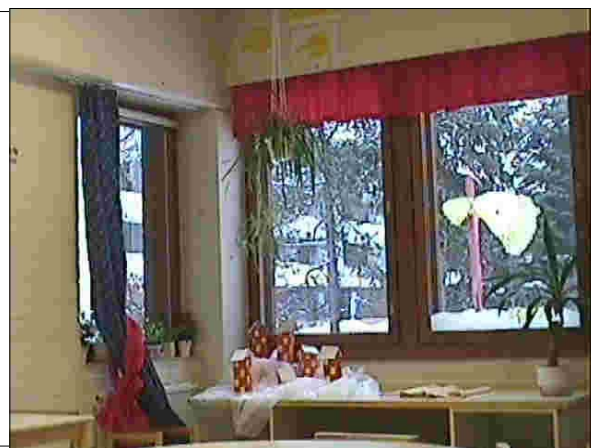
Ir\_5508.jpg

Kuvauskohde: Vasen ikkunanurkka

Mittauspiste 1	19,3°C
Mittausalue min	6,5°C
Mittausalue max	21,4°C

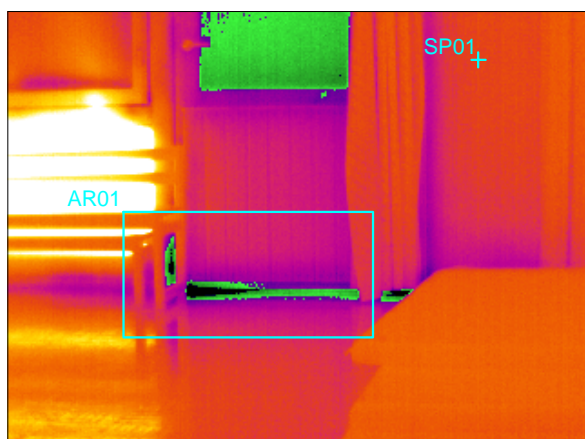
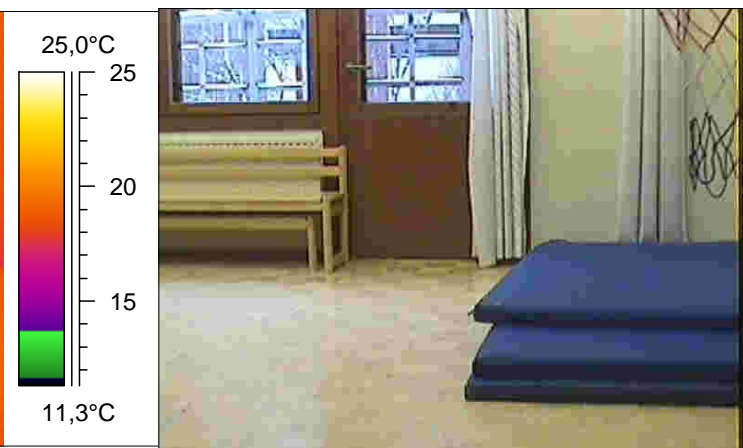
Ir\_5510.jpg

Kuvauskohde: Ulko-ovi

Mittauspiste 1	18,3°C
Mittausalue min	7,3°C
Mittausalue max	30,5°C

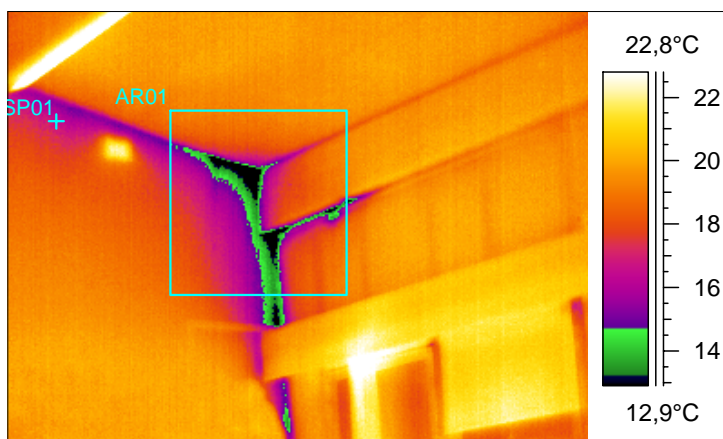
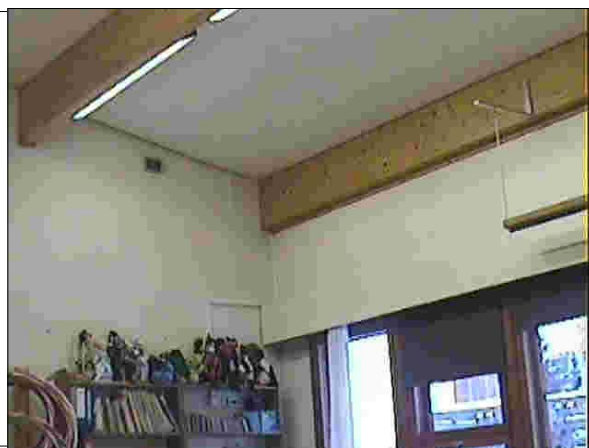
lr\_5512.jpg

Kuvauskohde: Ikkunaseinän vasen ylänurkka

Mittauspiste 1	16,9°C
Mittausalue min	9,9°C
Mittausalue max	19,9°C

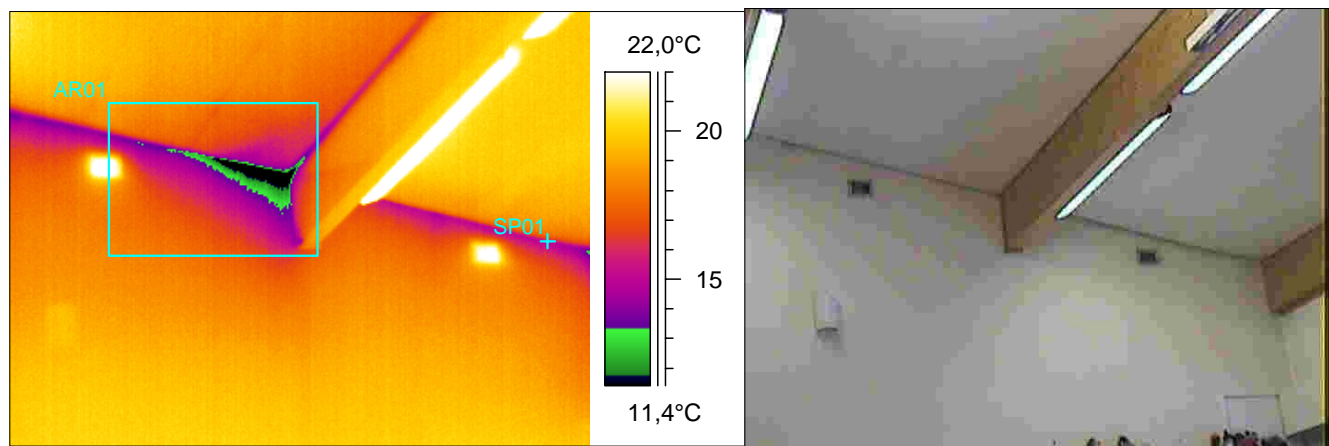
lr\_5514.jpg

Kuvauskohde: Portaiden yläpuoli, kattopalkki, toinen ikkunalta päin

Mittauspiste 1	15,5°C
Mittausalue min	8,8°C
Mittausalue max	22,8°C

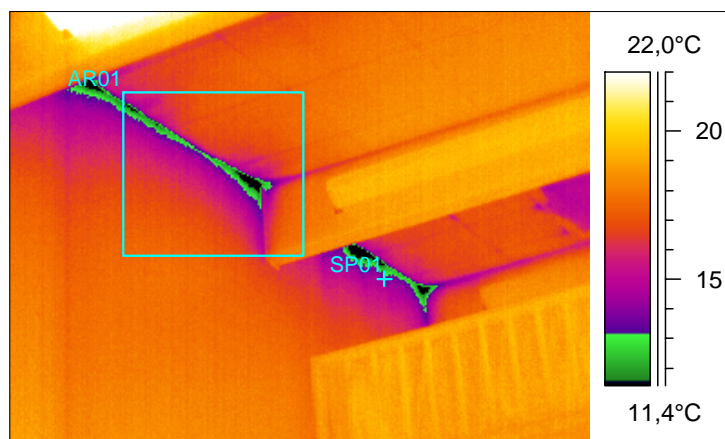
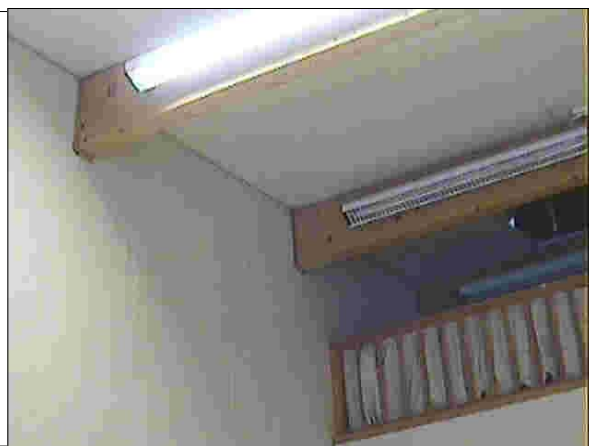
Ir\_5516.jpg

Kuvauskohde: Parven vasen puoli, katonraja

Mittauspiste 1	14,1°C
Mittausalue min	9,8°C
Mittausalue max	18,5°C

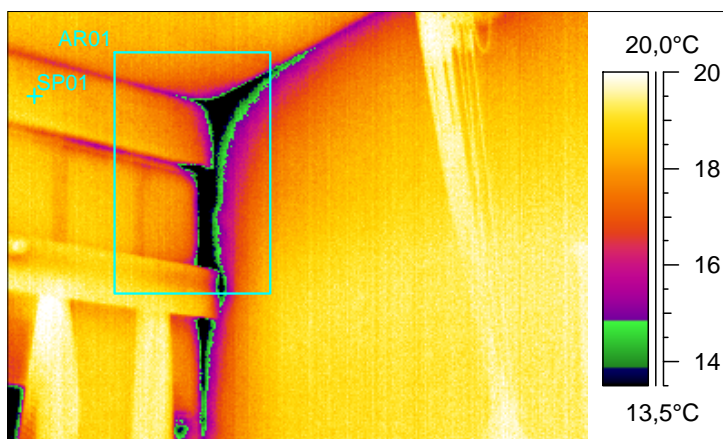
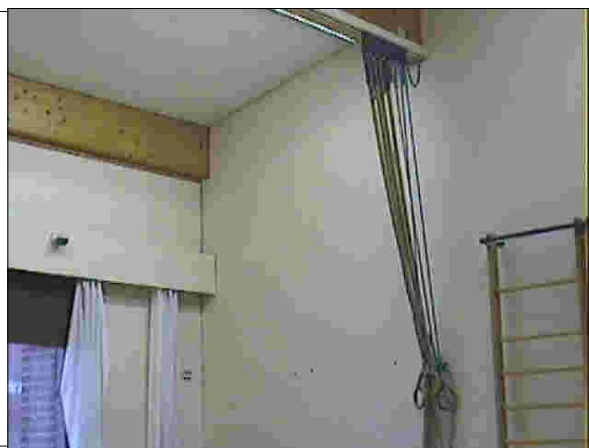
Ir\_5518.jpg

Kuvauskohde: Seinänurkka, ulko-ovesta oikealle

Mittauspiste 1	18,9°C
Mittausalue min	8,7°C
Mittausalue max	19,6°C

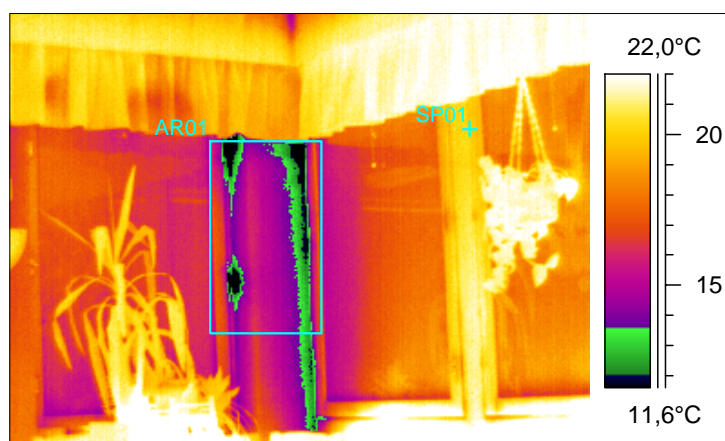
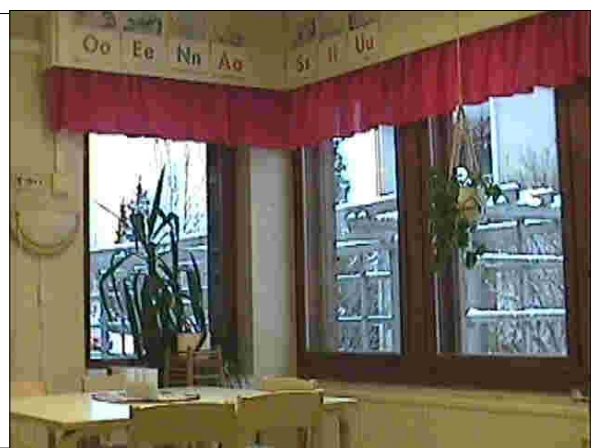
Ir\_5520.jpg

Kuvauskohde: Ulkonurkka, ylhäältä

Mittauspiste 1	19,8°C
Mittausalue min	7,6°C
Mittausalue max	19,0°C

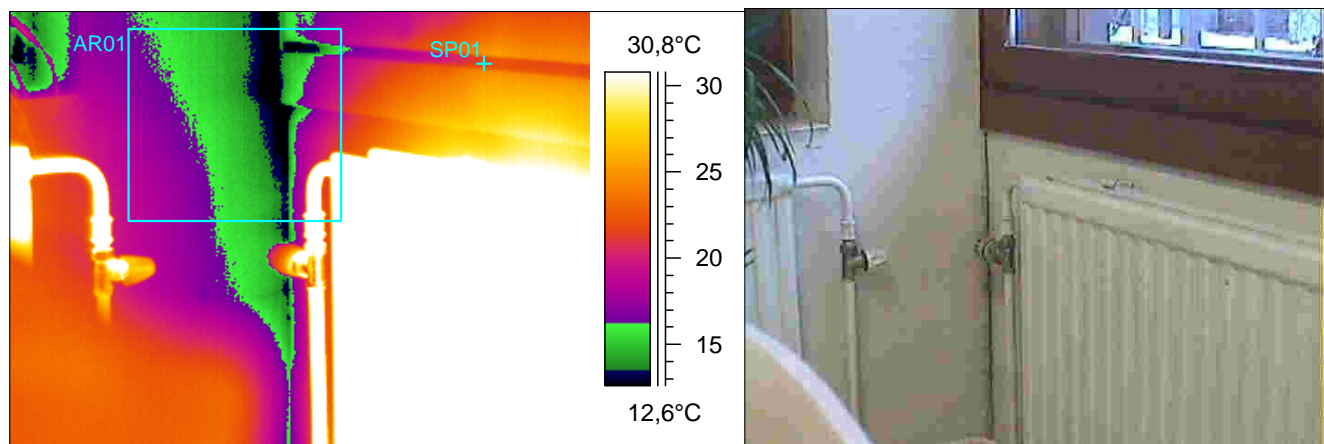
Ir\_5522.jpg

Kuvauskohde: Ulkonurkka, alhaalta

Mittauspiste 1	22,1°C
Mittausalue min	11,0°C
Mittausalue max	44,0°C

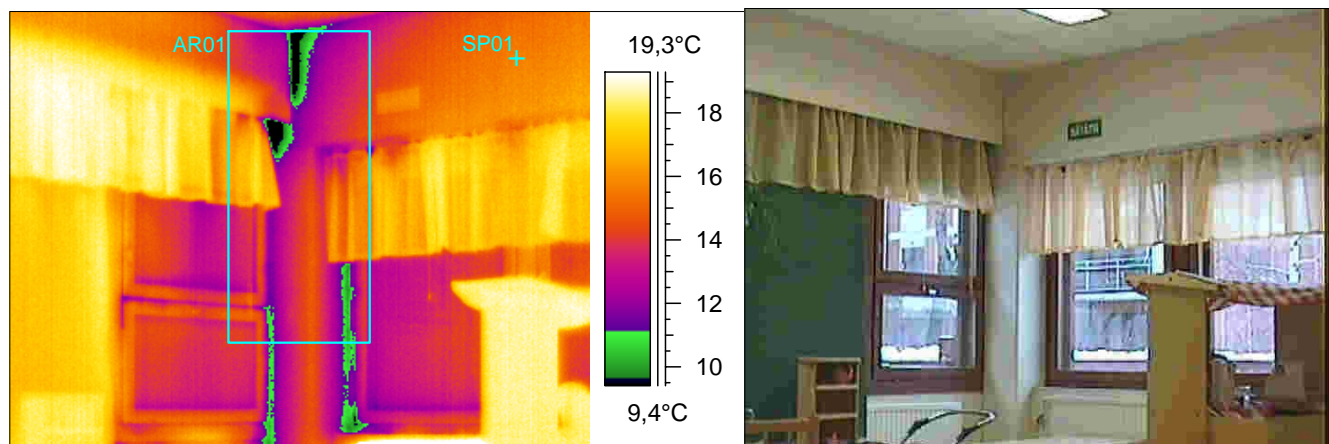
Ir\_5524.jpg

Kuvauskohde: Vasen ikkunanurkka

Mittauspiste 1	15,7°C
Mittausalue min	7,3°C
Mittausalue max	18,2°C

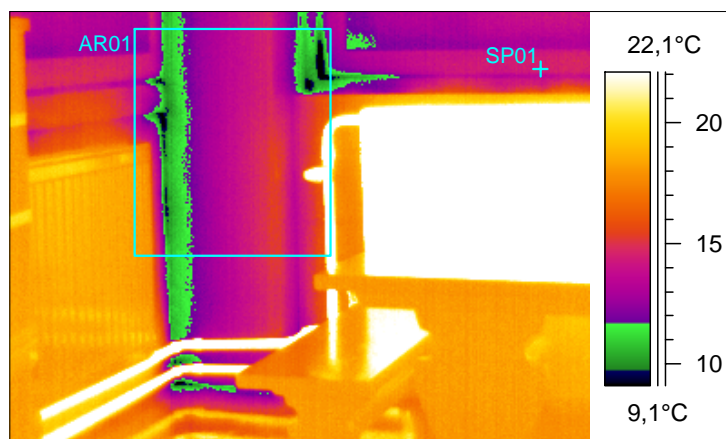
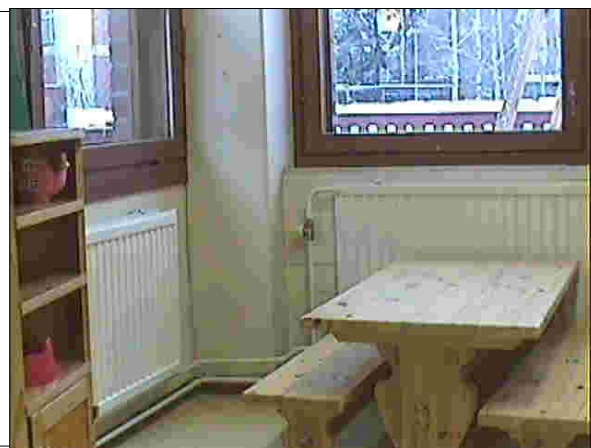
Ir\_5526.jpg

Kuvauskohde: Vasen ikkunanurkka, alhaalta

Mittauspiste 1	14,5°C
Mittausalue min	7,5°C
Mittausalue max	40,5°C

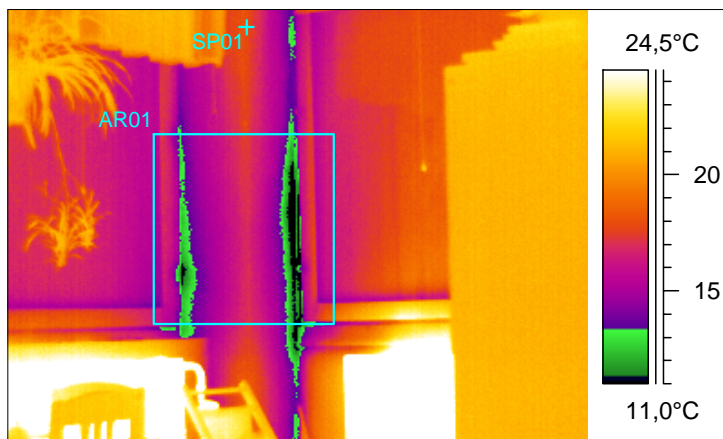
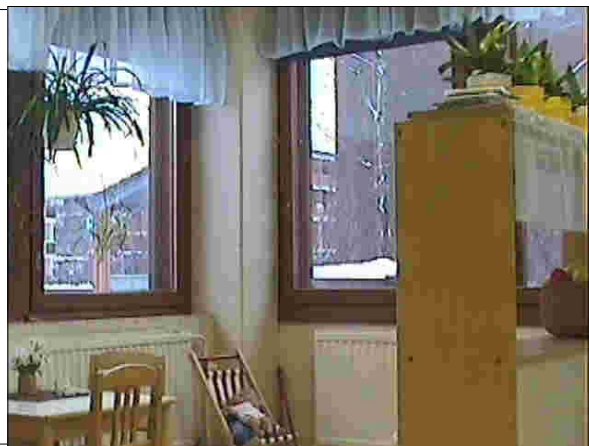
lr\_5528.jpg

Kuvauskohde: Ulkonurkka, pilarin ja karmin väli

Mittauspiste 1	17,9°C
Mittausalue min	9,0°C
Mittausalue max	18,9°C

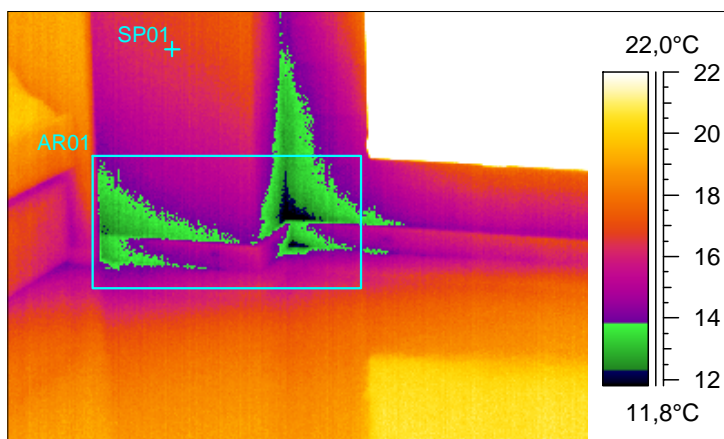
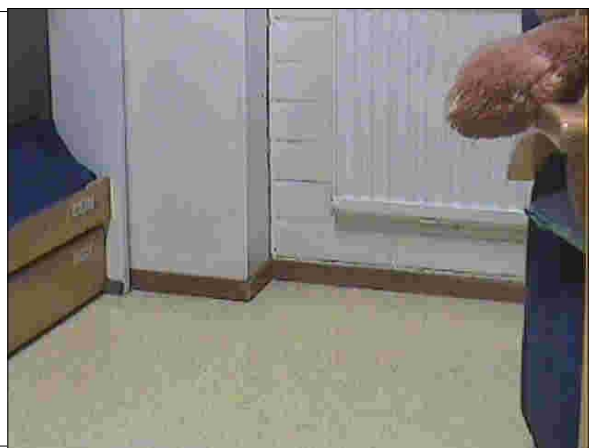
lr\_5530.jpg

Kuvauskohde: Vasen nurkka, lattianraja, pilarin kohta

Mittauspiste 1	16,5°C
Mittausalue min	10,9°C
Mittausalue max	17,4°C

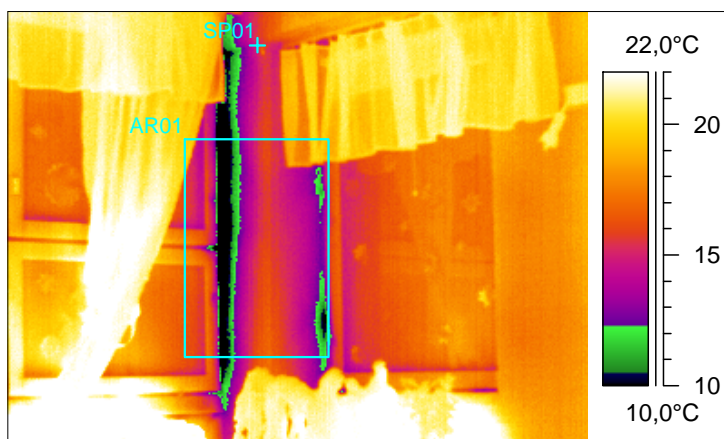
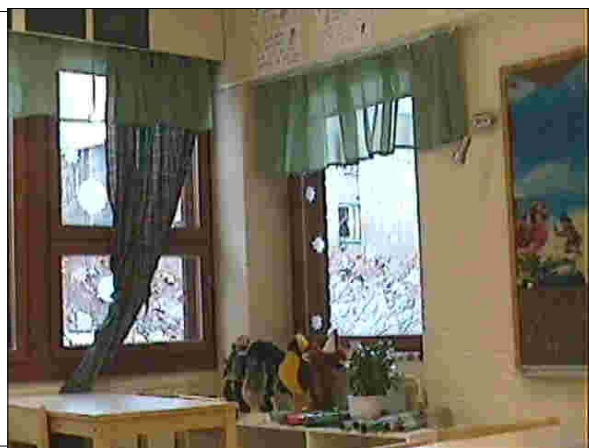
Ir\_5532.jpg

Kuvauskohde: Oikea ikkunanurkka

Mittauspiste 1	14,8°C
Mittausalue min	4,6°C
Mittausalue max	20,4°C

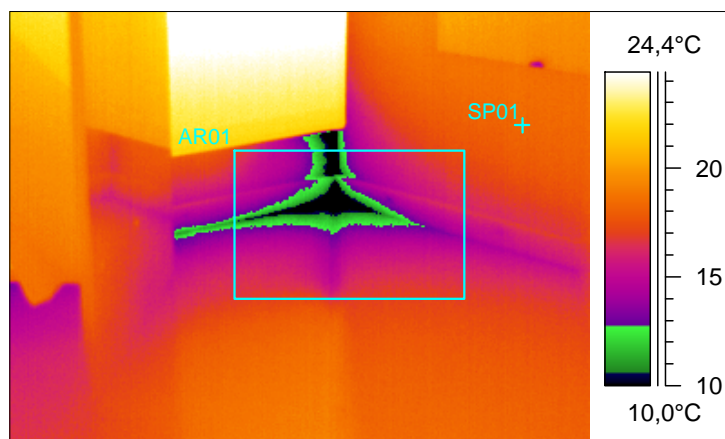
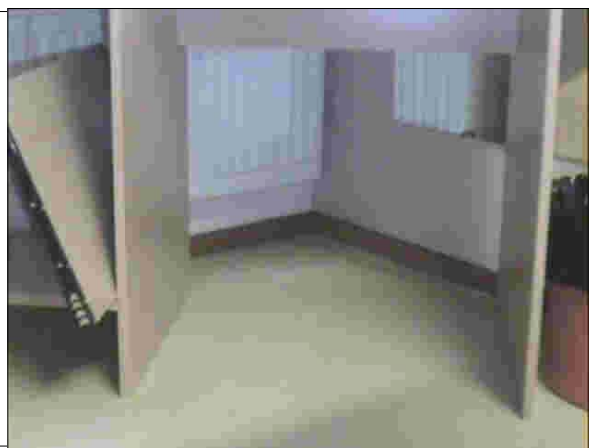
lr\_5534.jpg

Kuvauskohde: Ikkunaseinän lattainurkka ja lattianraja

Mittauspiste 1	18,3°C
Mittausalue min	5,4°C
Mittausalue max	17,7°C

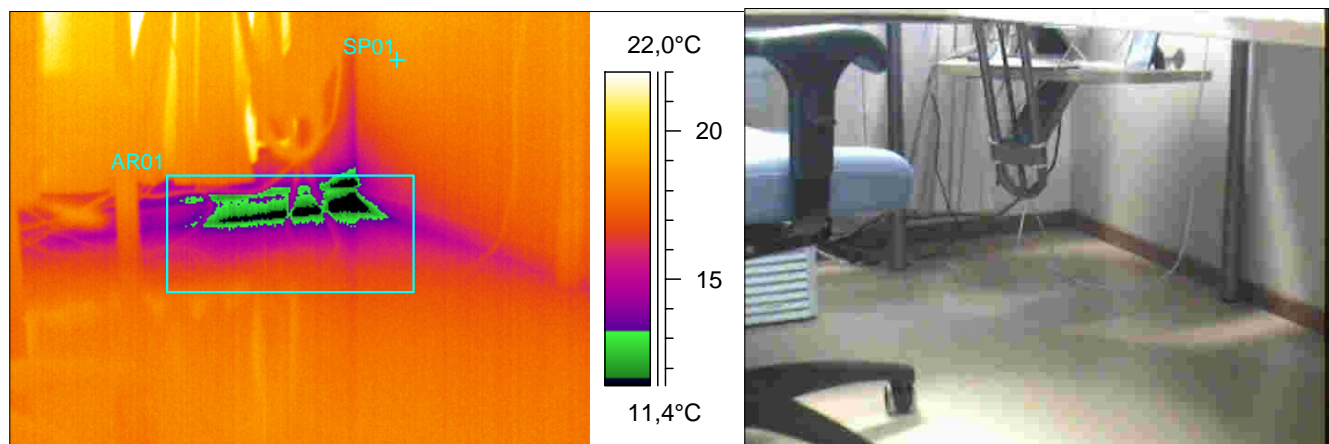
Ir\_5536.jpg

Kuvauskohde: Lattianraja, oikea ikkunaseinän nurkka

Mittauspiste 1	18,5°C
Mittausalue min	9,4°C
Mittausalue max	18,4°C

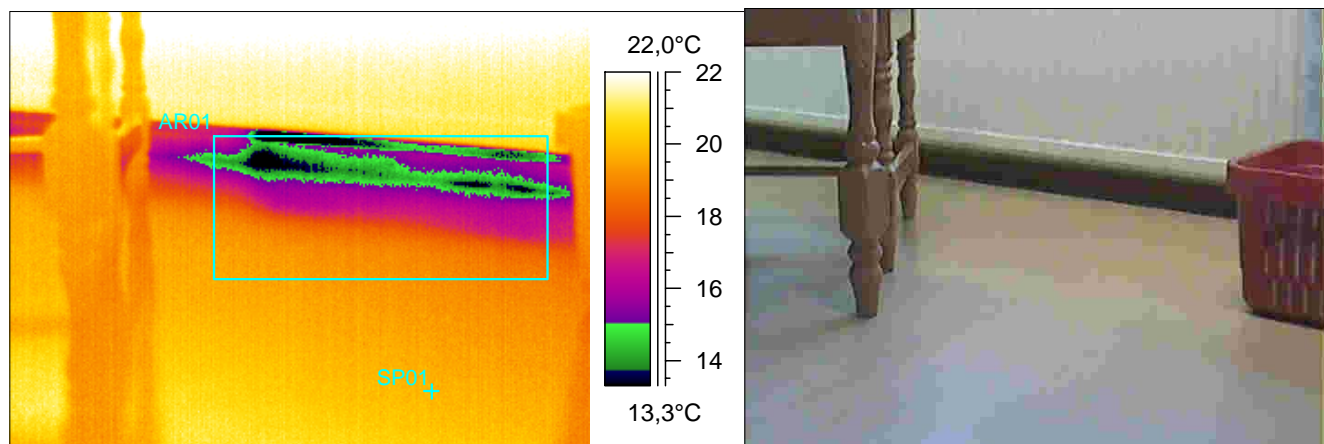
lr\_5538.jpg

Kuvauskohde: Lattianraja, patterin alla

Mittauspiste 1	19,8°C
Mittausalue min	11,1°C
Mittausalue max	21,2°C
