## **Merkkiainetutkimus**

Hakunilan koulu  
Hiirakkotie 9  
01200 Vantaa

## Rakenteiden ilmatiiveyden tarkastus merkkiaineikaasun avulla

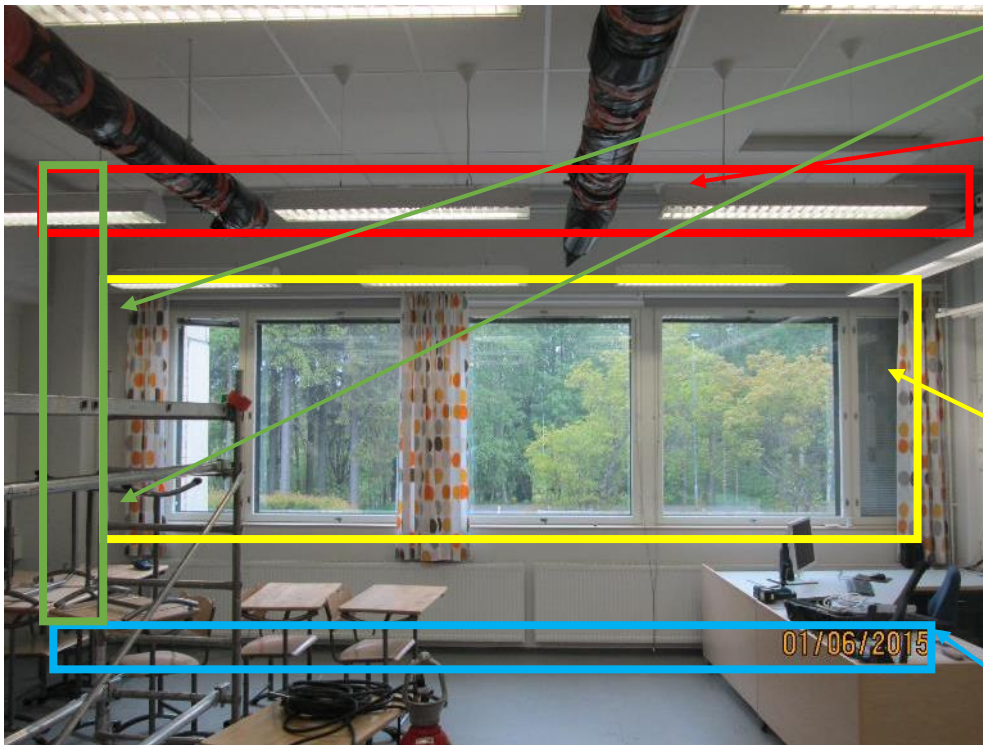
- Ikkunoiden karmit koko matkalta
- Ikkunapenkin alareuna koko matkalta
- Pilarin ja ulkoseinän liitokset koko rajapinnaltaan (vaaka-pysty)
- Ulkoseinän ja alapohjien liitokset koko rajapinnaltaan (virtaussuunta alapohjaan päin)
- Vuotoilmapisteet on esitetty kuvassa 1. Vastaavat vuotoilmakohdat todettiin myös tilassa 204.

Pilarin ja ulkoseinän rajapinta

Ulkoseinän ja yläpohjan rajapinnat

Ikkunan karmit ja ikkunanpenkki

Alapohjan ja ulkoseinän rajapinnat (vuotoilman suunta alapohjaan päin)

Kuva 1. Vuotoilmareitit (Tila 202)

Tarkastuksessa todetut ilmavuodot tutkituissa tiloissa tulisi korjata erillisen tiivistyskorjaussuunnitelman mukaisesti.

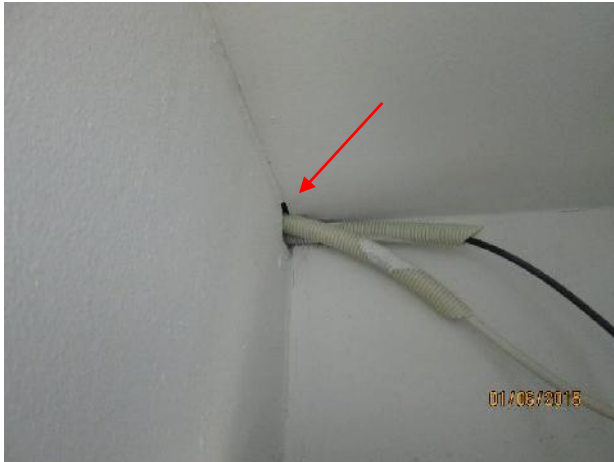
- Ikkunoiden karmien liitokset ulkoseinärakenteisiin mm. tilan oikeassa laidassa
- Yläpohjan liitoskohta ja yksittäiset läpiviennit mm. TT-laatan rakenteisiin sekä väliseinärakenteiden yläpinnassa/liitoskohdissa.
- Pilarin ja ulkoseinän liitokset useista kohdista
- Ulkoseinän ja välipohjien liitokset koko rajapinnaltaan.

Kuva 2. Vuotoilmareitti seinän läpiviennistä (tila 165).

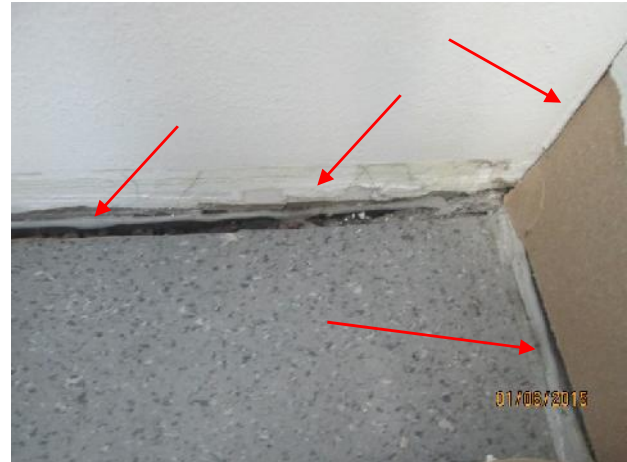
Kuva 3. Vuotoilmareitti lattian ja ulkoseinän rajapinnasta (tila 202).

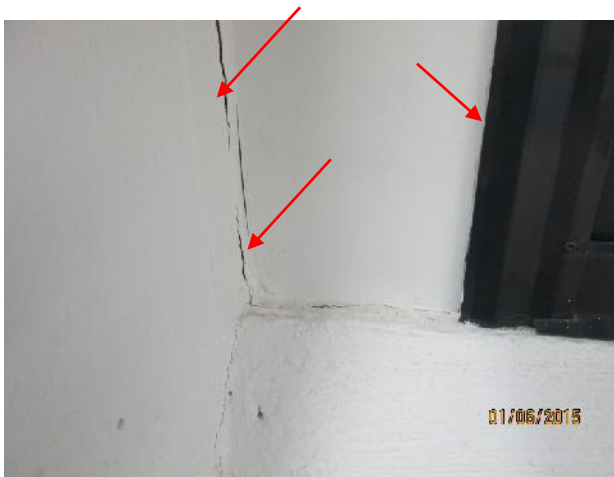
- Ikkunan ja oven metallikarmit, eteenkin ikkunan ja oven liitos (karmit käyrät)
- Puukotelorakenne ja ikkunan liitoskohta seinän vasemmassa laidassa
- Pilarin ja ulkoseinän liitoskohdat
- Tilassa todettiin lisäksi maanvastaisen seinän alareunan olevan märkä ja alapohjan ja seinän välisestä liitoksesta tulevan mikrobiperäistä hajua. Tehtävä korjaustoimenpiteitä.

Kuva 4. Vuotoilmareitti seinän halkeamasta (tila 039).

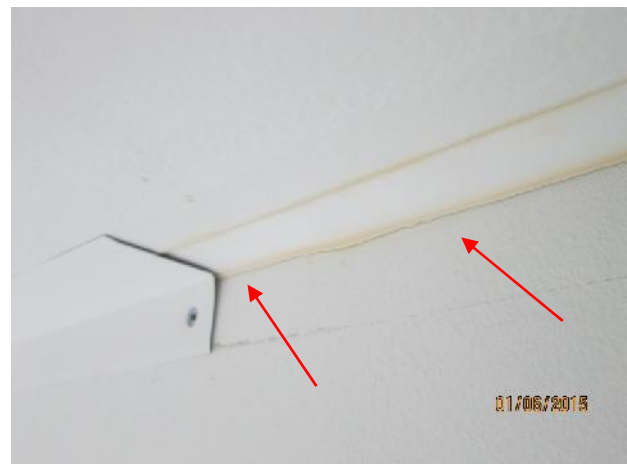
- Ikkunoiden karmit koko matkalta
- Ikkunapenkin alareuna koko matkalta
- Pilarin ja ulkoseinän liitokset koko rajapinnaltaan (vaaka-pysty)
- Ulkoseinän ja alapohjien liitokset koko rajapinnaltaan (virtaussuunta alapohjaan päin)
- Pilarin sivussa todettiin rajapinnan sauman olevan auki. Sauman takaa oli näkyvissä mineraalivilla.

Kuva 5. Vuotoilmareitti ontelolaatan ja seinän liitoksesta (tila 204).

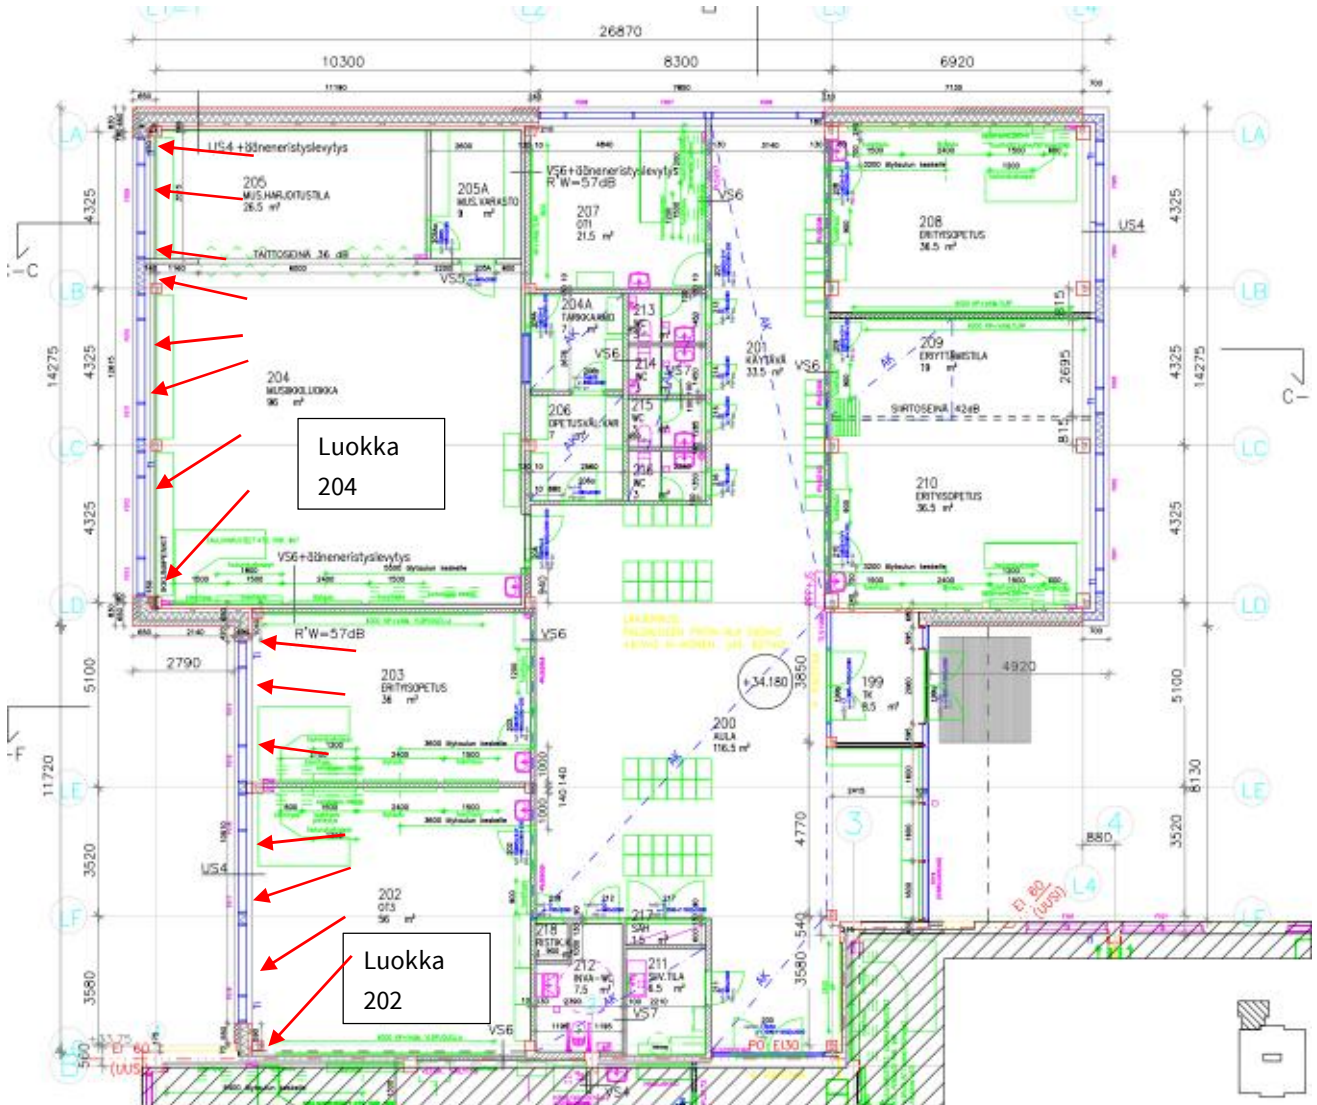
Luokkien 202 ja 204 sijainti rakennuksessa. Nuolilla osoitettu vuotoilmakohtia.

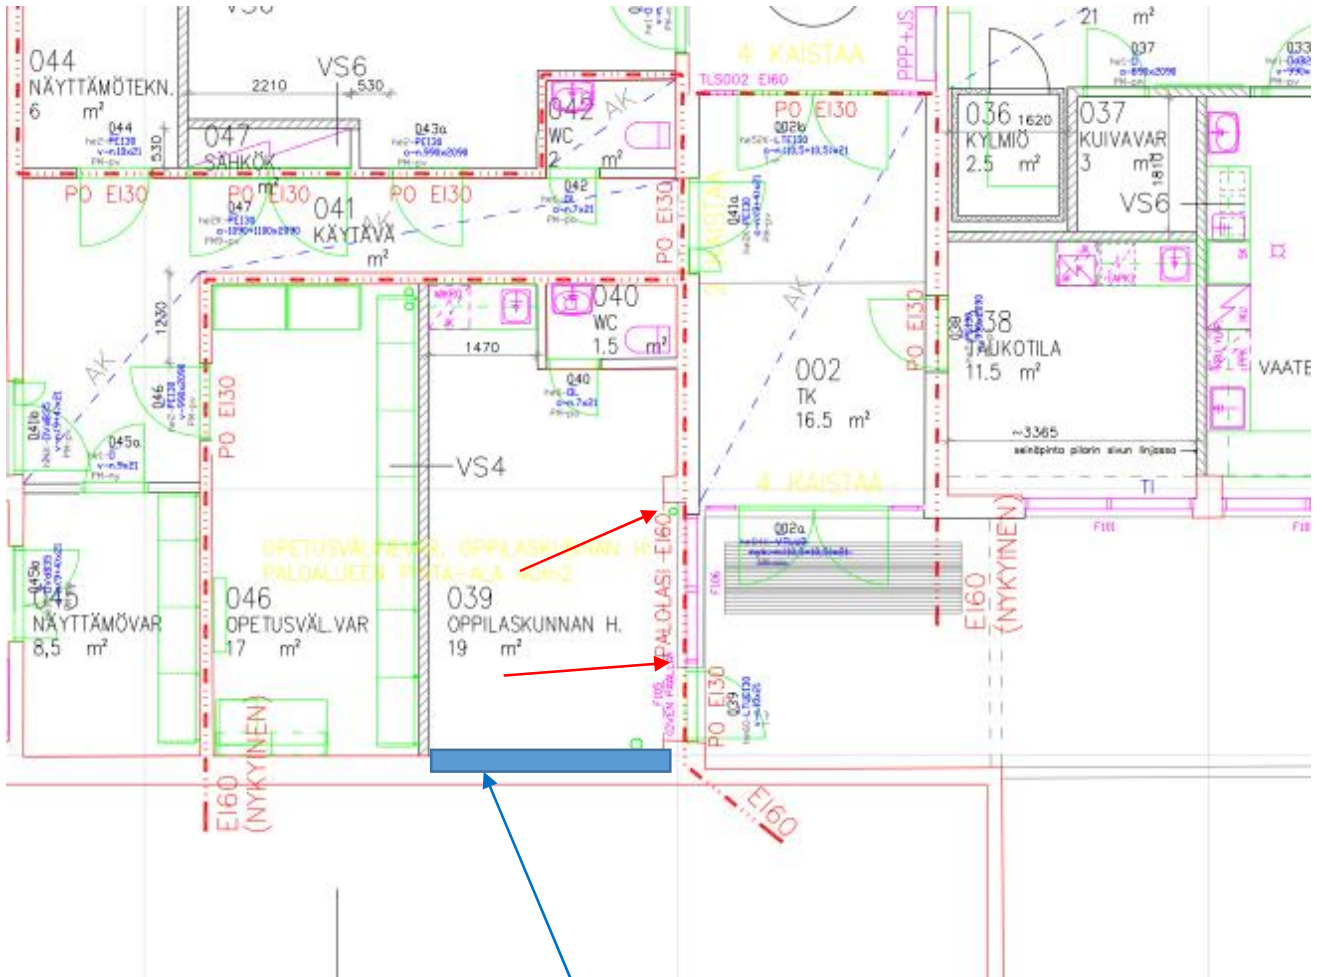
Tilan 039 (oppilaskunnan huone). Kosteusvaurio/mikrobivaurio ulkoseinä rakenteen/perusmuurin alaosassa (sininen laatikko).
