**Rakennustekniikka
Palvelutoiminta
Lämpökuvaus
RL 116 2005**

Lämpökuvien analysointi

Leppäkorven koulun voimistelusalii laaj.

Ulkovaipan sisäpuolinen yksinkertaistettu tarkastus

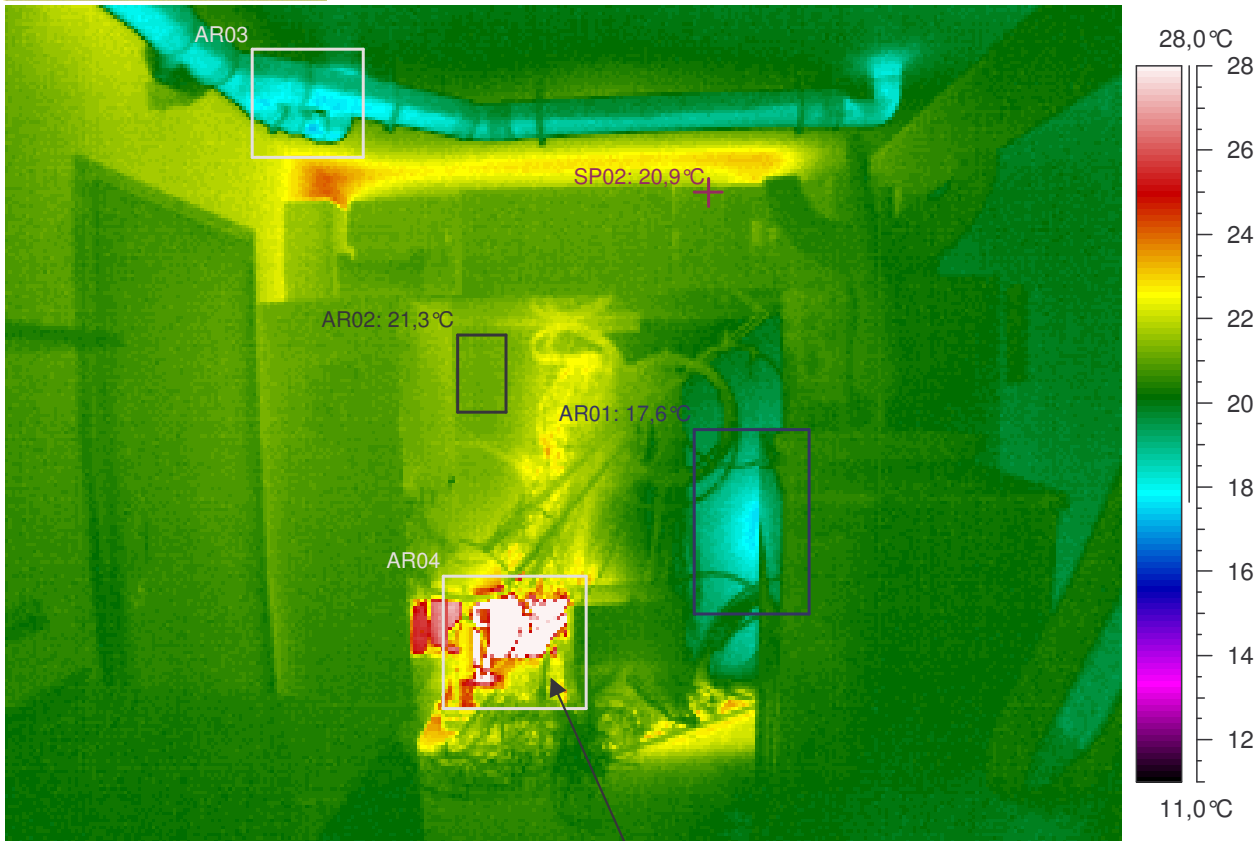
Kuvauksen huomiot: Rakenteet näyttävät pääasiassa normaaleilta.

Lämpökuvan	Arvo
Kohde	Leppäkorven koulun laajennus
Kohta	huone 112
Tarkentavaa tietoa	ylä- ja alaosat, -kulmat
Vika / Puute	
Suositus	
Tilaaaja	Vantaan kaupunki, Arto Alanko
Kuvaaja	Tapani Järvenpää, lab.ins.
Ilmanvaihto	Normaaliteho

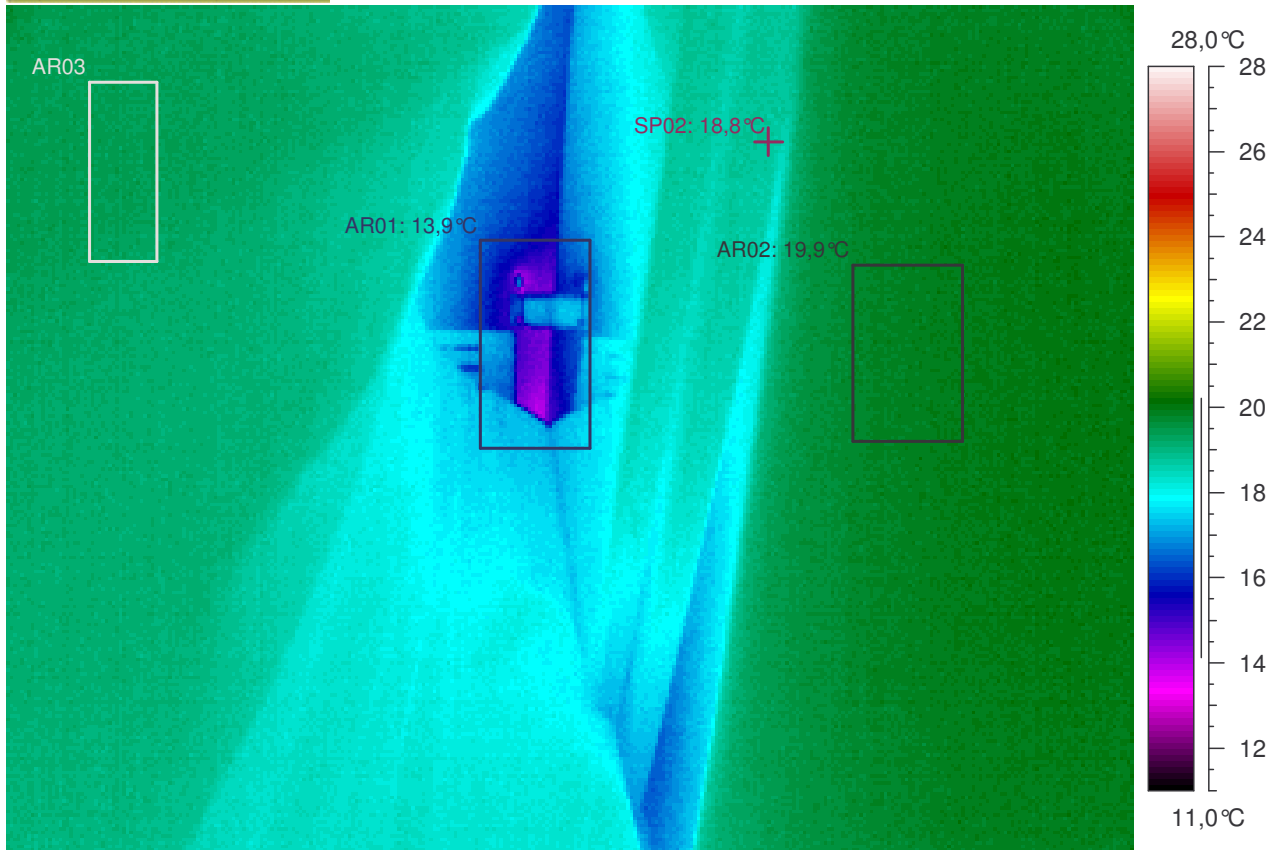
Lämpökuvan	Arvo
Kohde	Leppäkorven koulun laajennus
Kohta	huone 111
Tarkentavaa tietoa	alaosa, -kulmat
Vika / Puute	hieman viileyttä / ilmavuotoa
Suositus	lisäeristys / -tiivistys
Tilaaaja	Vantaan kaupunki, Arto Alanko
Kuvaaja	Tapani Järvenpää, lab.ins.
Ilmanvaihto	Normaaliteho

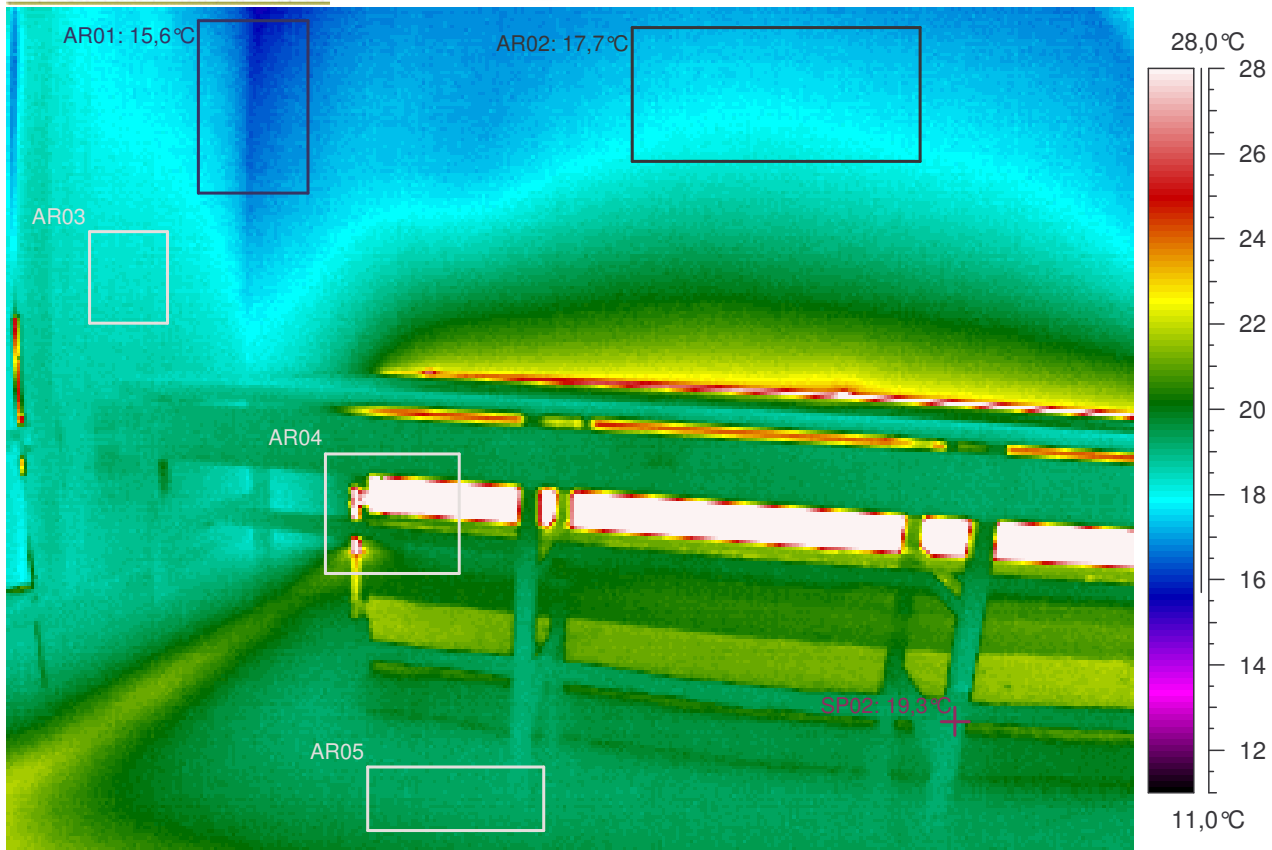
Lämpökuvan	Arvo
Kohde	Leppäkorven koulun laajennus
Kohta	huone 205
Tarkentavaa tietoa	yläosa, -kulmat
Vika / Puute	hieman viileyttä / ilmavuotoa
Suositus	lisäeristys / -tiivistys
Tilaaaja	Vantaan kaupunki, Arto Alanko
Kuvaaja	Tapani Järvenpää, lab.ins.
Ilmanvaihto	Normaaliteho

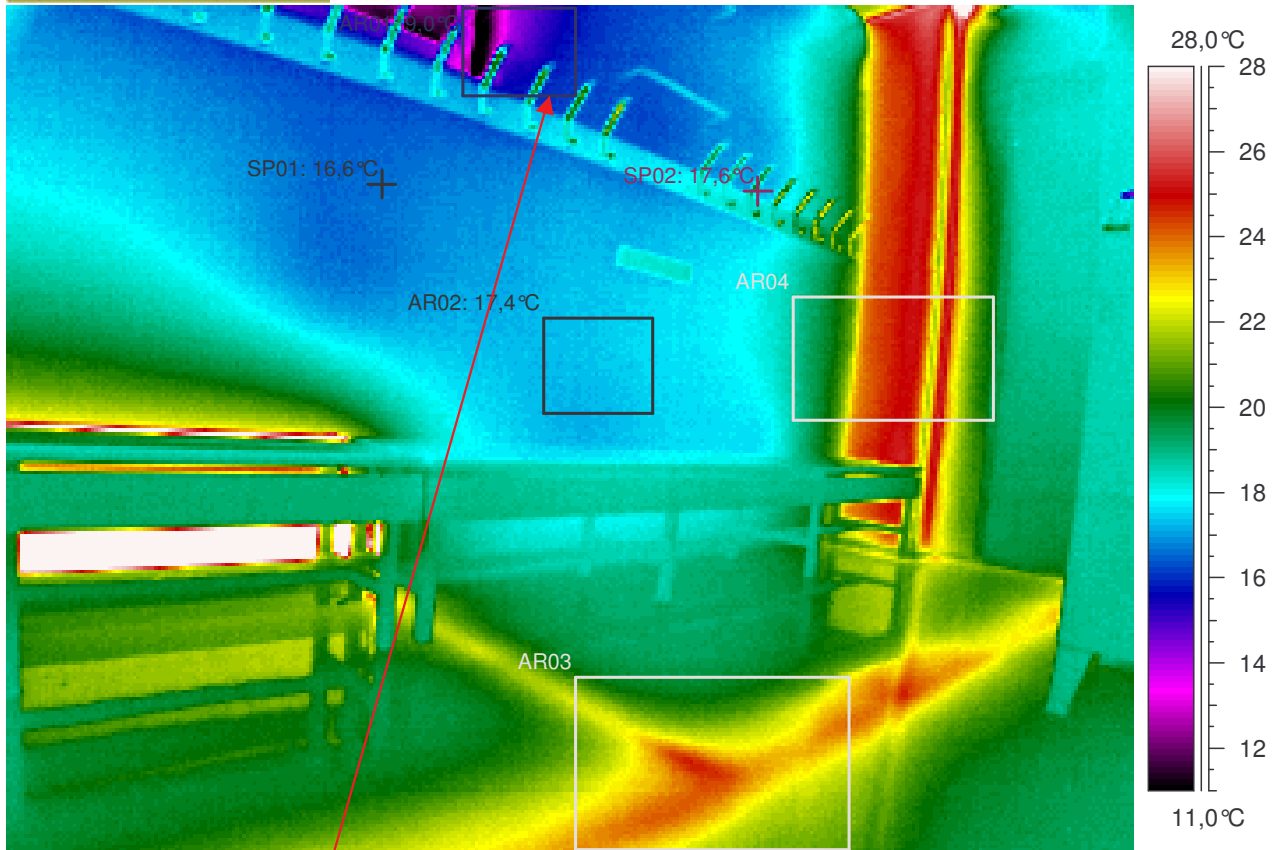
Lämpökuvan	Arvo
Kohde	Leppäkorven koulun laajennus
Kohta	huone 205
Tarkentavaa tietoa	alaosa, -kulmat
Vika / Puute	
Suositus	
Tilaaaja	Vantaan kaupunki, Arto Alanko
Kuvaaja	Tapani Järvenpää, lab.ins.
Ilmanvaihto	Normaaliteho

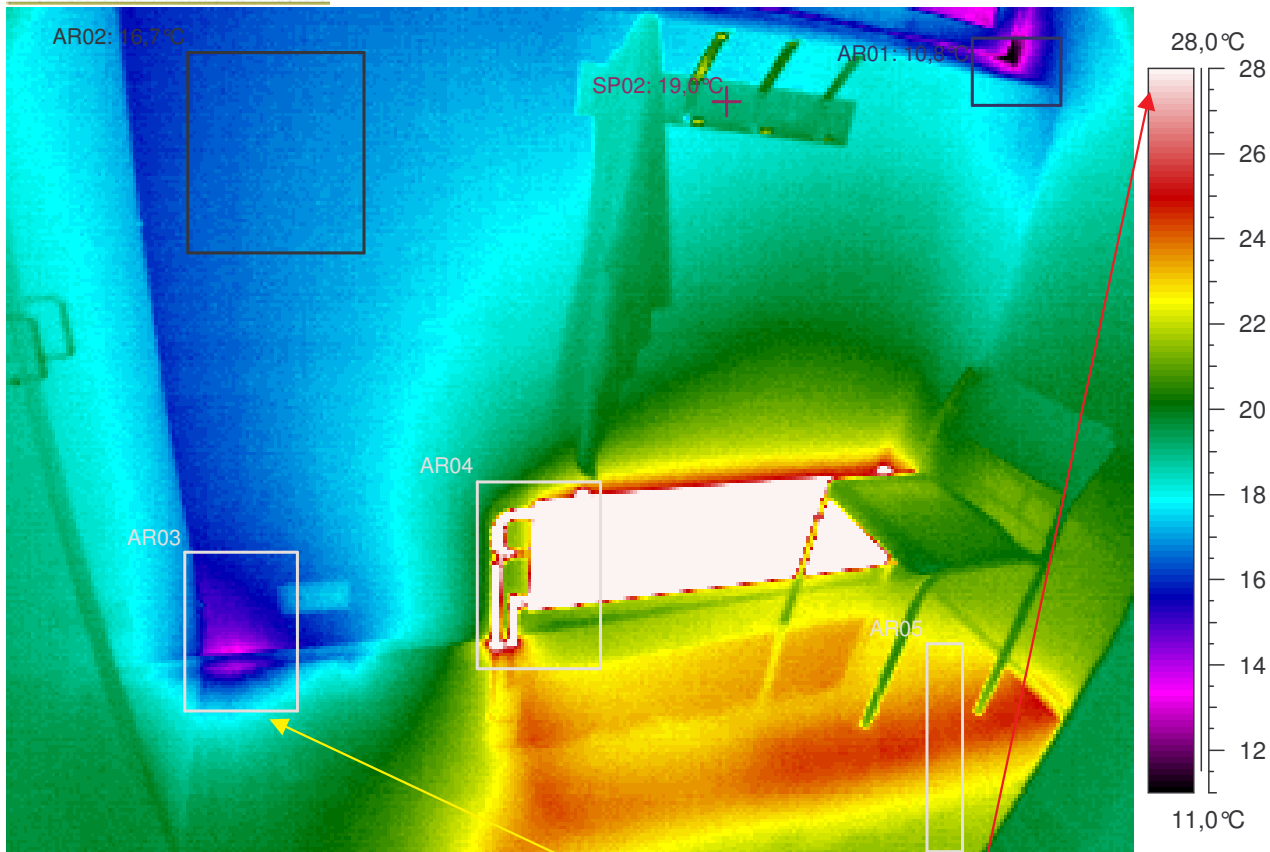
Lämpökuvan	Arvo
Kohde	Leppäkorven koulun laajennus
Kohta	huone 210
Tarkentavaa tietoa	yläosa, -kulmat
Vika / Puute	viileyttä / ilmavuotoa
Suositus	lisäeristys / -tiivistys
Tilaaaja	Vantaan kaupunki, Arto Alanko
Kuvaaja	Tapani Järvenpää, lab.ins.
Ilmanvaihto	Normaaliteho

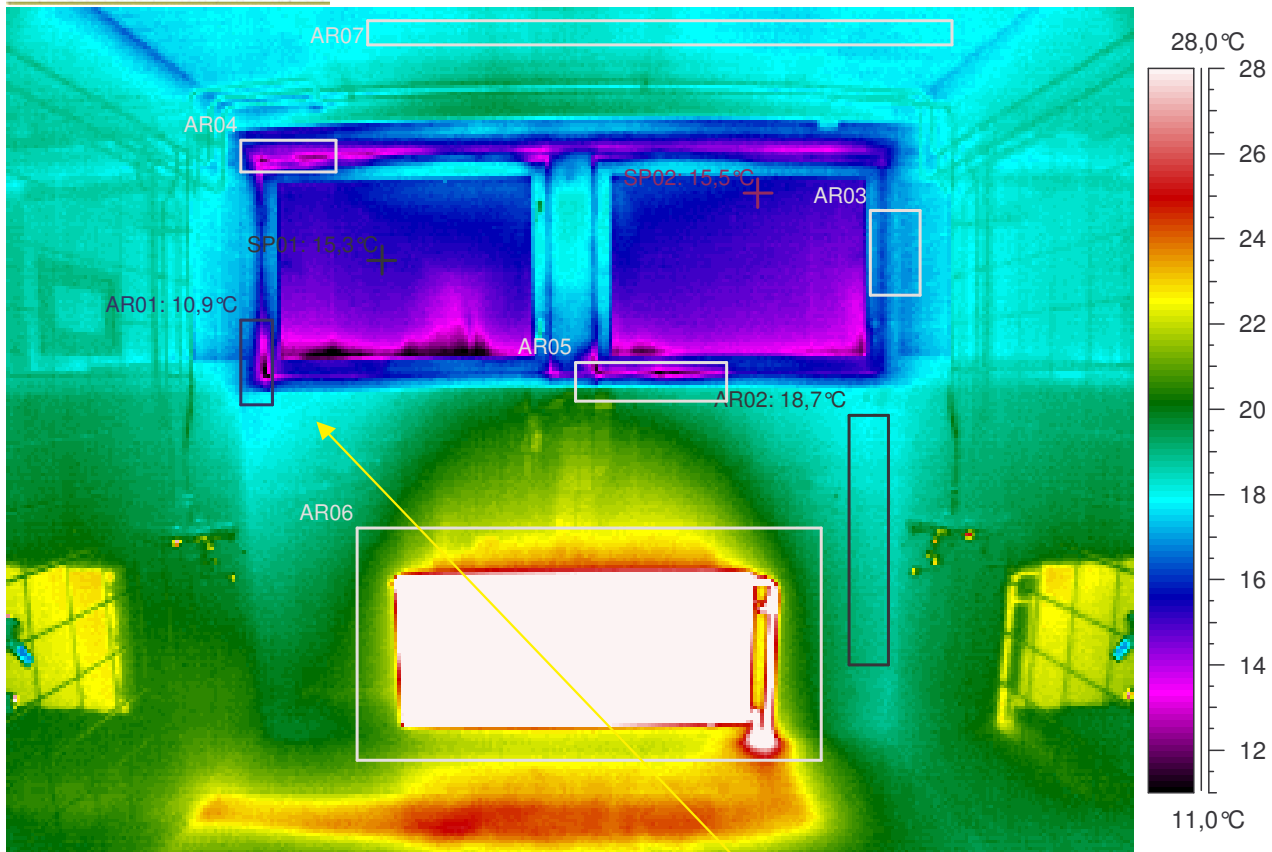
Lämpökuvan	Arvo
Kohde	Leppäkorven koulun laajennus
Kohta	huone 210
Tarkentavaa tietoa	yläosa, -kulmat
Vika / Puute	viileyttä / ilmavuotoa
Suositus	lisäeristys / -tiivistys
Tilaaaja	Vantaan kaupunki, Arto Alanko
Kuvaaja	Tapani Järvenpää, lab.ins.
Ilmanvaihto	Normaaliteho

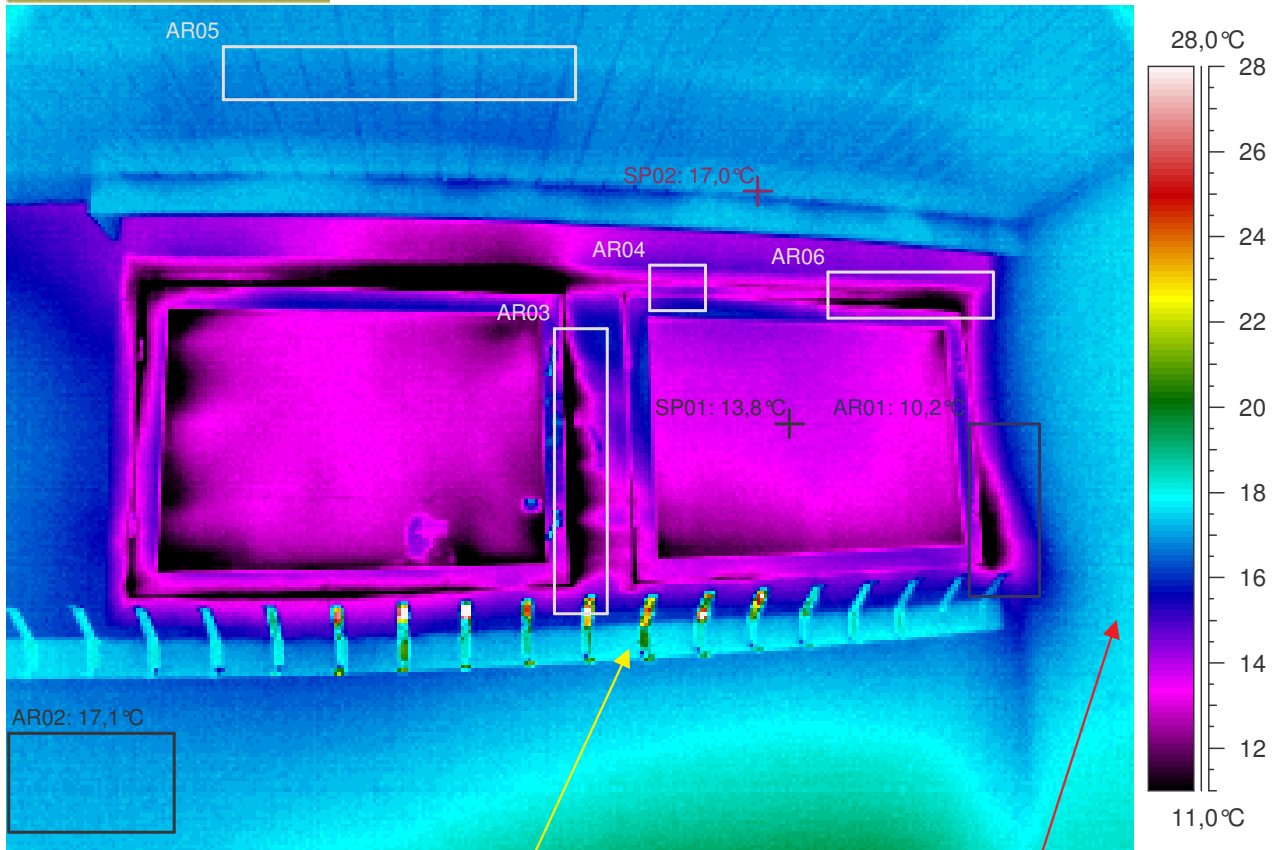
Lämpökuvan	Arvo
Kohde	Leppäkorven koulun laajennus
Kohta	huone 201
Tarkentavaa tietoa	yläosa, -kulmat
Vika / Puute	hieman viileyttä / ilmavuotoa
Suositus	lisäeristys / -tiivistys
Tilaaaja	Vantaan kaupunki, Arto Alanko
Kuvaaja	Tapani Järvenpää, lab.ins.
Ilmanvaihto	Normaaliteho

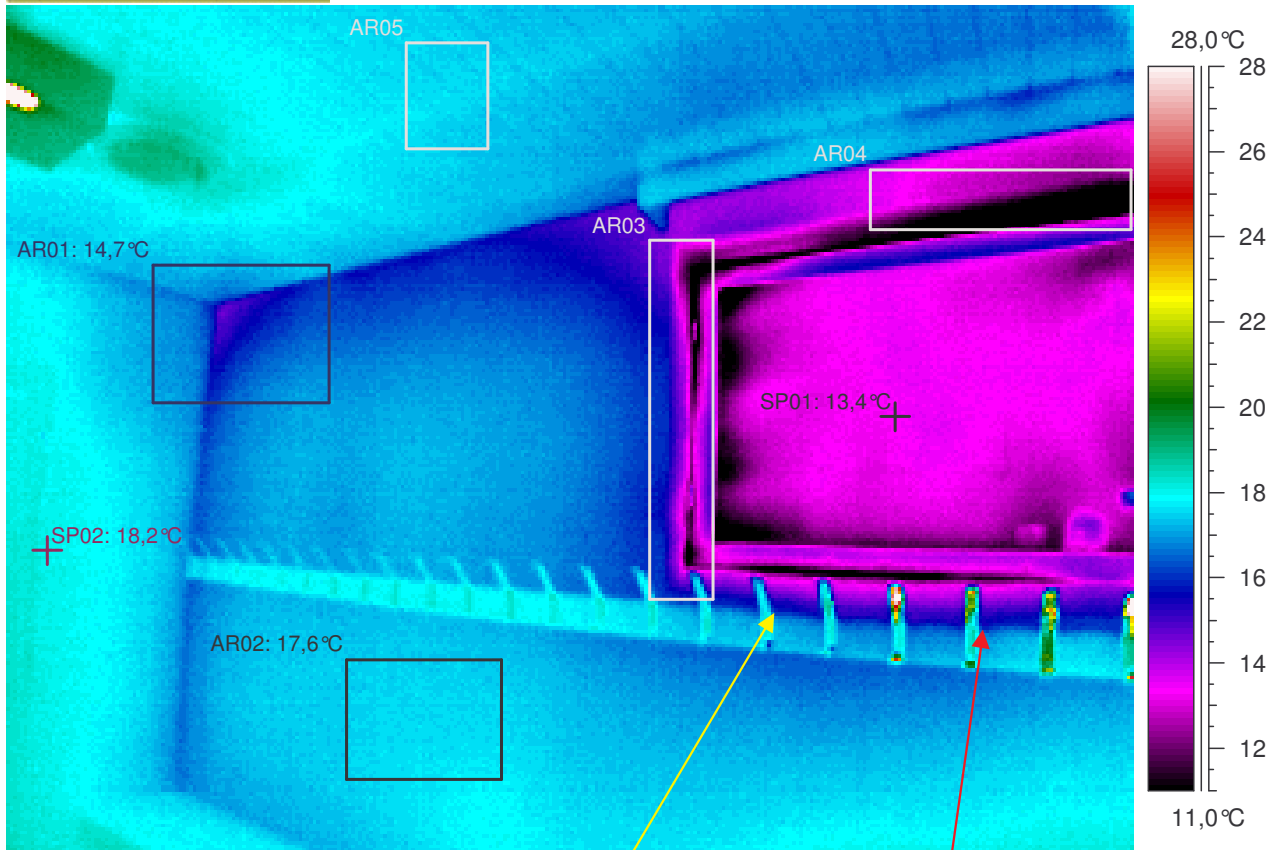
Lämpökuvan	Arvo
Kohde	Leppäkorven koulun laajennus
Kohta	huone 203
Tarkentavaa tietoa	yläosa, -kulmat
Vika / Puute	viileyttä / ilmavuotoa
Suositus	lisäeristys / -tiivistys
Tilaaaja	Vantaan kaupunki, Arto Alanko
Kuvaaja	Tapani Järvenpää, lab.ins.
Ilmanvaihto	Normaaliteho

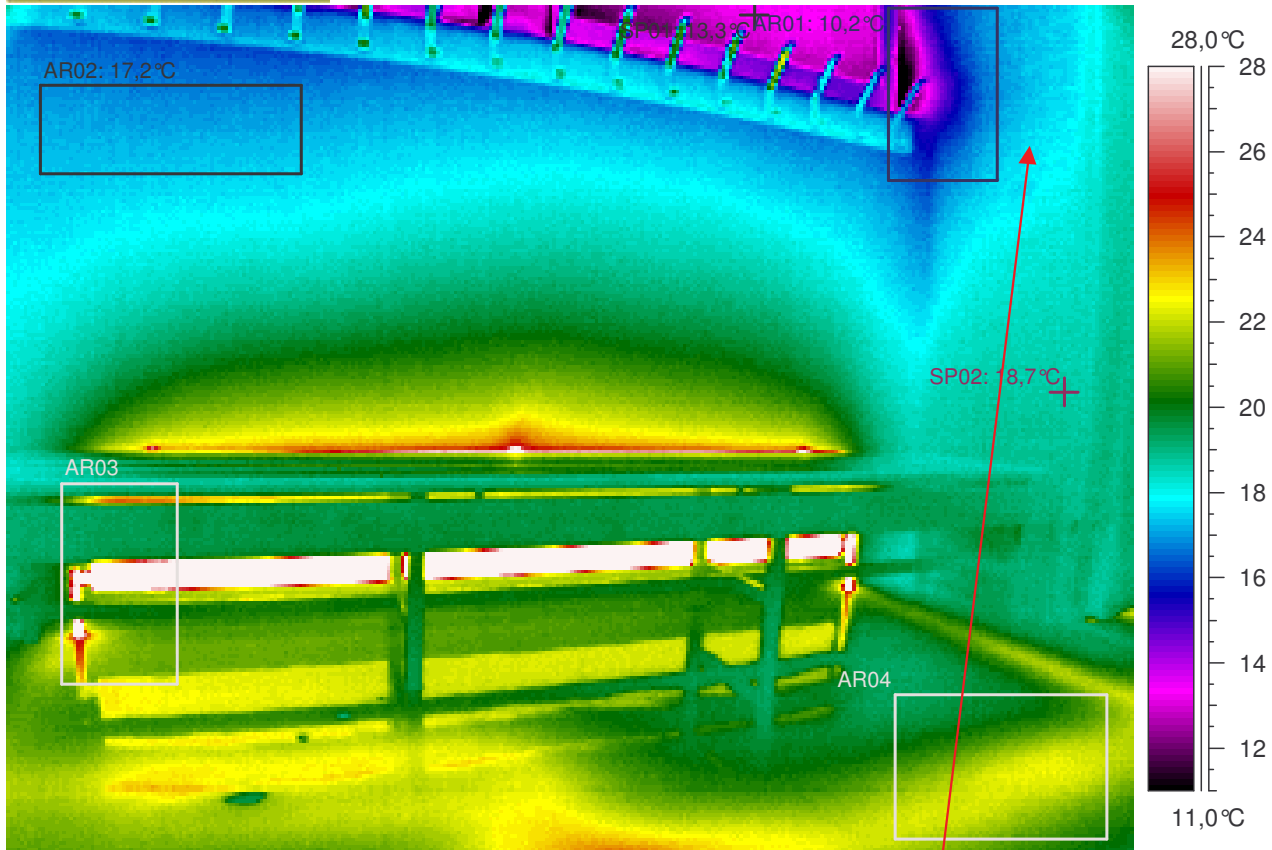
Lämpökuvan	Arvo
Kohde	Leppäkorven koulun laajennus
Kohta	huone 203
Tarkentavaa tietoa	yläosa, -kulmat
Vika / Puute	viileyttä / ilmavuotoa
Suositus	lisäeristys / -tiivistys
Tilaaaja	Vantaan kaupunki, Arto Alanko
Kuvaaja	Tapani Järvenpää, lab.ins.
Ilmanvaihto	Normaaliteho

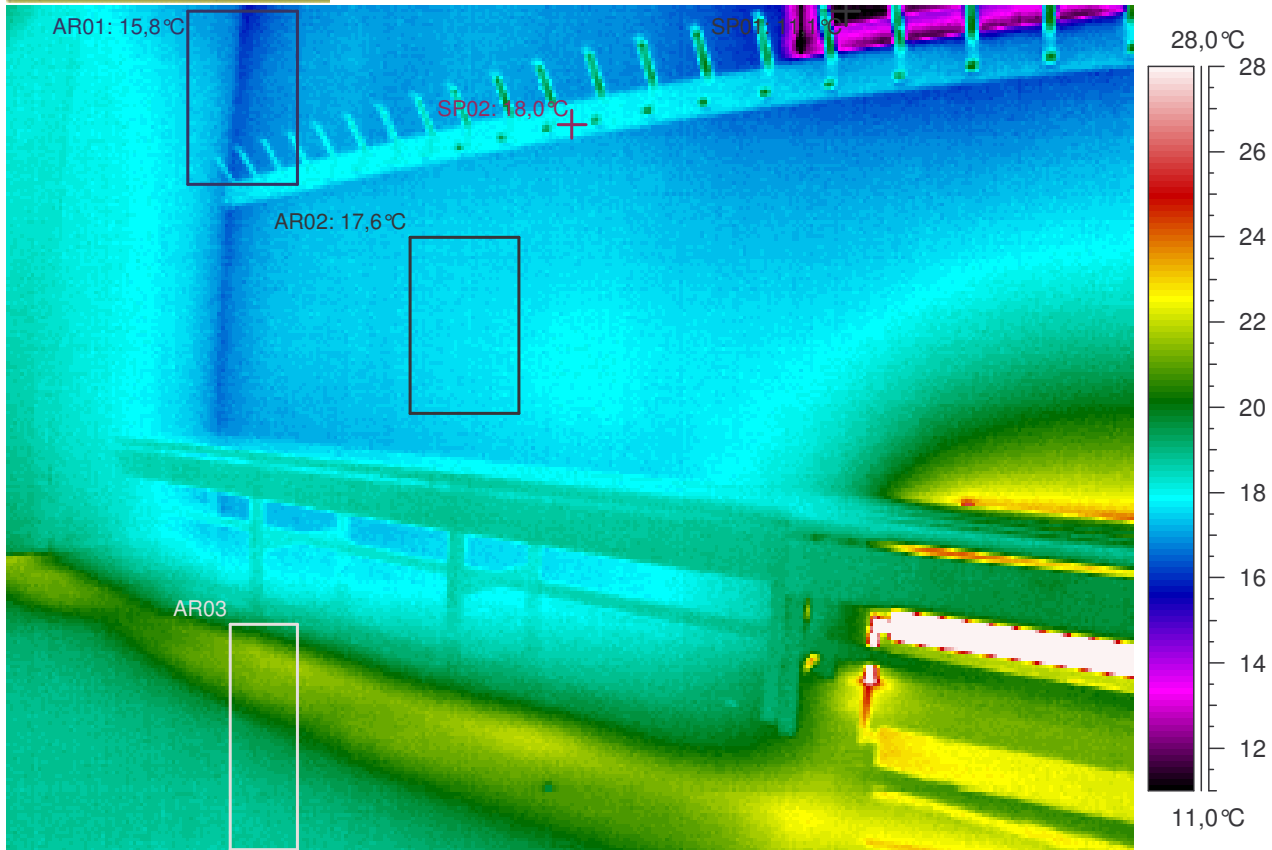
Lämpökuvan	Arvo
Kohde	Leppäkorven koulun laajennus
Kohta	huone 203
Tarkentavaa tietoa	alaosa, -kulmat
Vika / Puute	viileyttä / ilmavuotoa
Suositus	lisäeristys / -tiivistys
Tilaaaja	Vantaan kaupunki, Arto Alanko
Kuvaaja	Tapani Järvenpää, lab.ins.
Ilmanvaihto	Normaaliteho

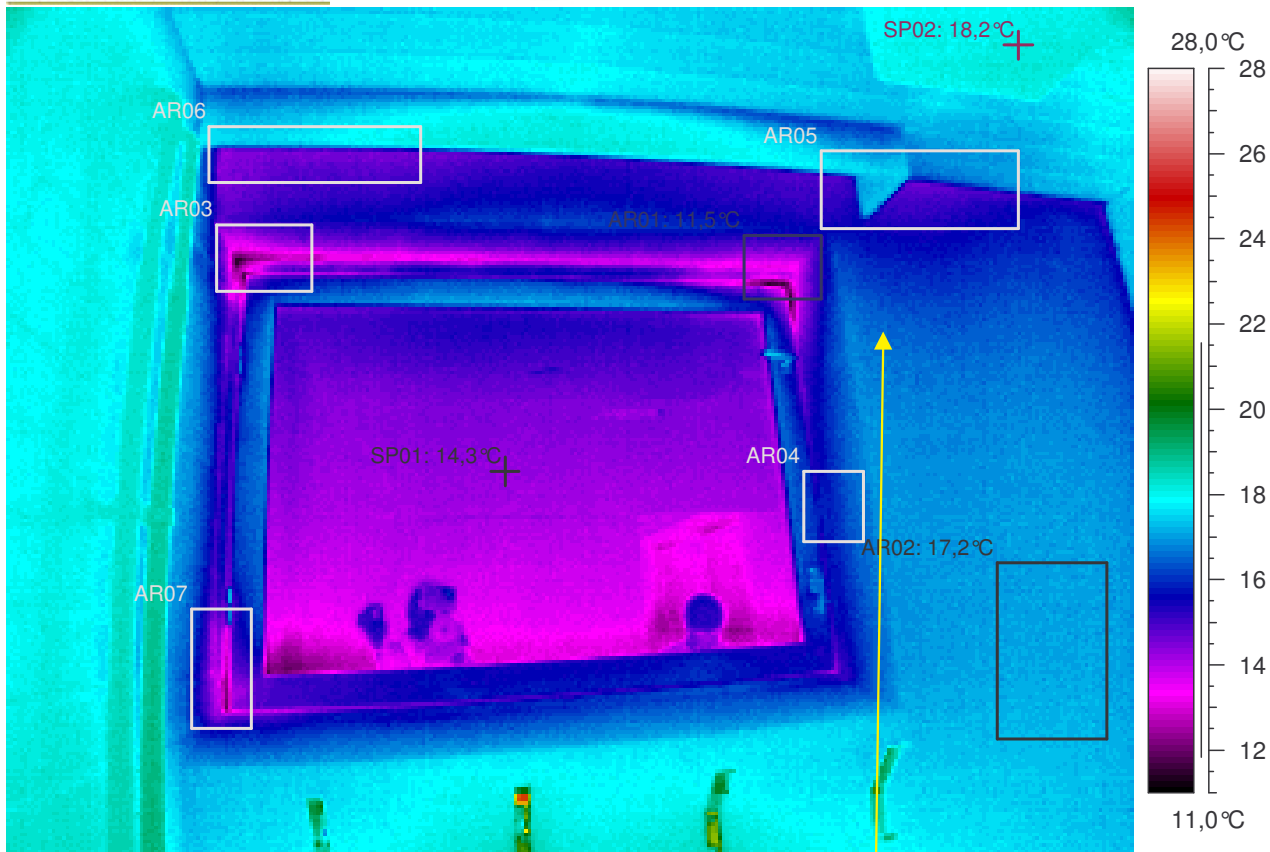
Lämpökuvan	Arvo
Kohde	Leppäkorven koulun laajennus
Kohta	huone 209
Tarkentavaa tietoa	alaosa, -kulmat
Vika / Puute	hieman viileyttä / ilmavuotoa
Suositus	lisäeristys / -tiivistys
Tilaaaja	Vantaan kaupunki, Arto Alanko
Kuvaaja	Tapani Järvenpää, lab.ins.
Ilmanvaihto	Normaaliteho

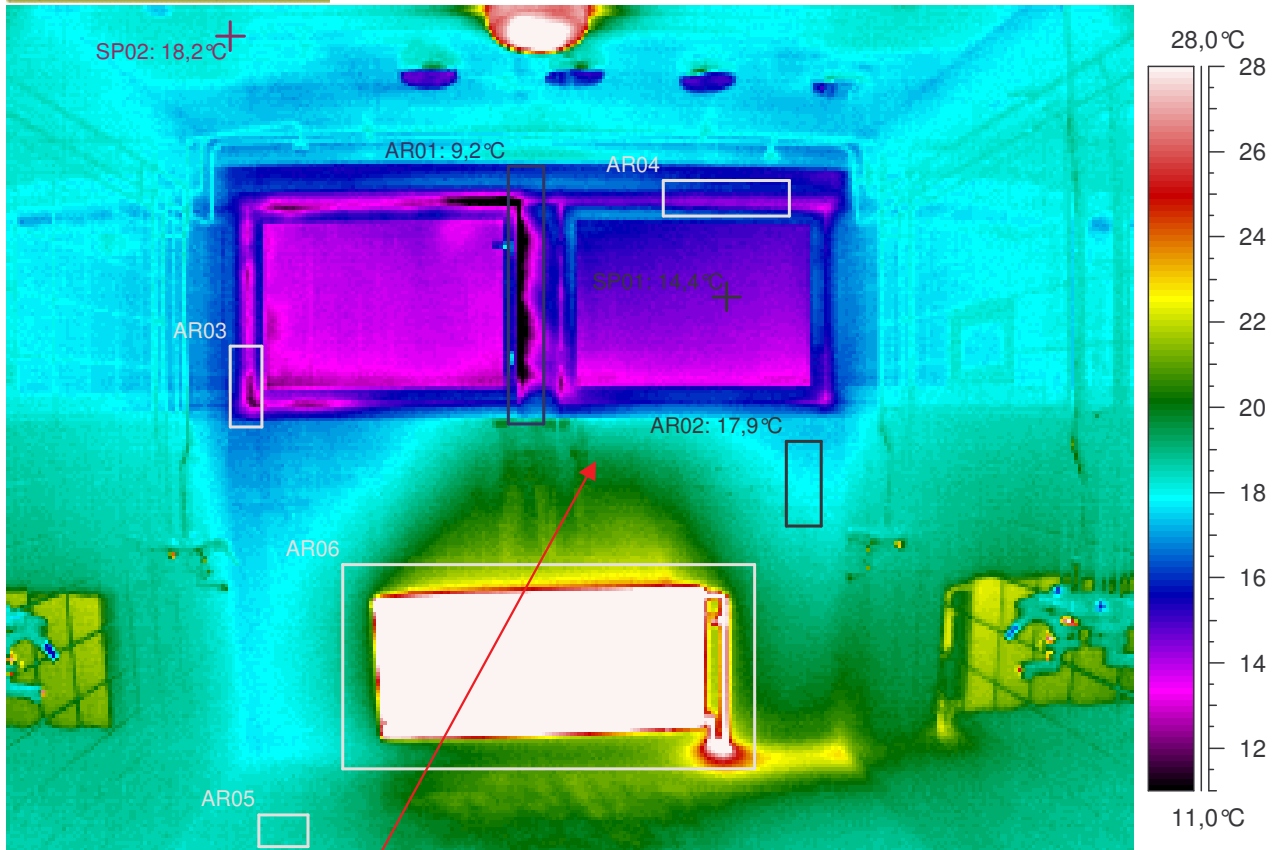
Lämpökuvan	Arvo
Kohde	Leppäkorven koulun laajennus
Kohta	huone 209
Tarkentavaa tietoa	yläosa, -kulmat
Vika / Puute	hieman viileyttä / ilmavuotoa
Suositus	lisäeristys / -tiivistys
Tilaaaja	Vantaan kaupunki, Arto Alanko
Kuvaaja	Tapani Järvenpää, lab.ins.
Ilmanvaihto	Normaaliteho

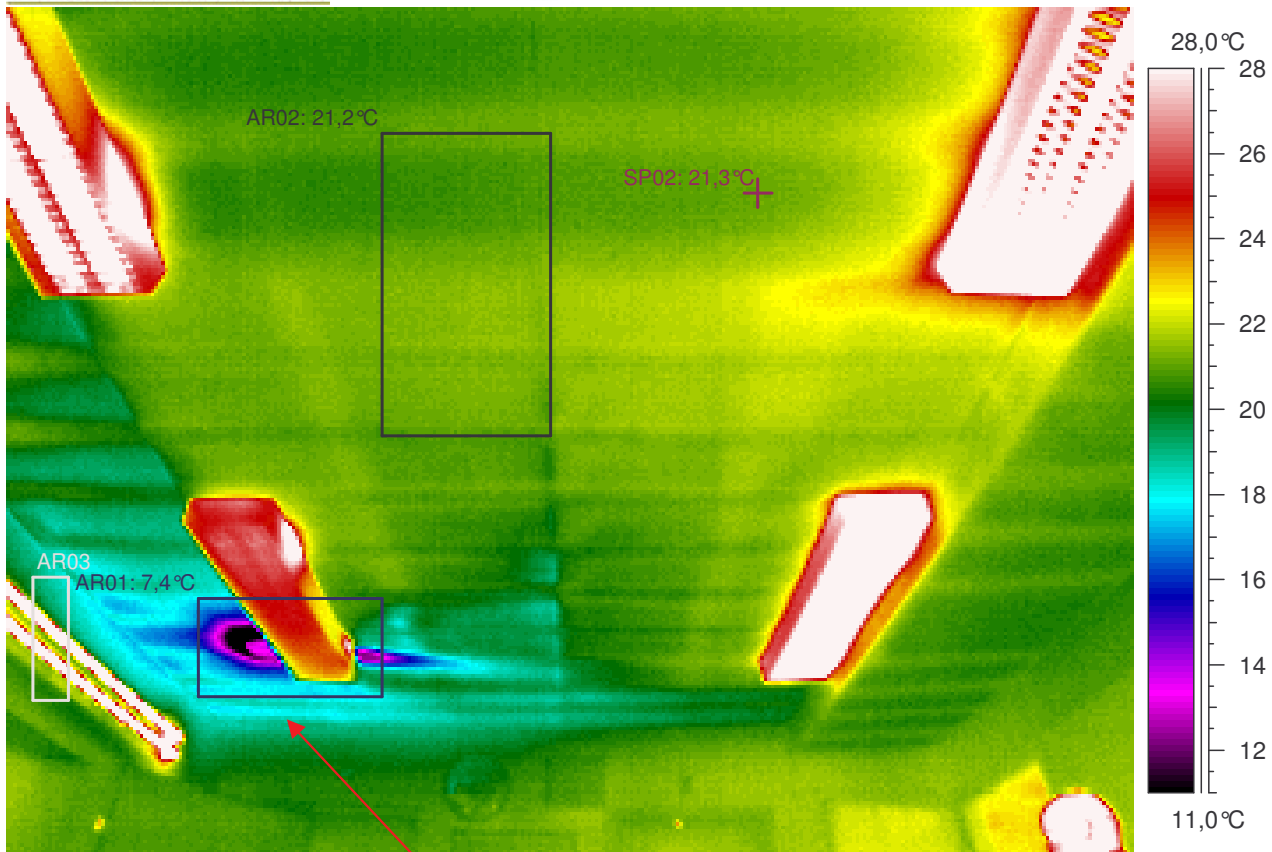
Lämpökuvan	Arvo
Kohde	Leppäkorven koulun laajennus
Kohta	huone 122
Tarkentavaa tietoa	yläosa, -kulmat
Vika / Puute	viileyttä / ilmavuotoa
Suositus	lisäeristys / -tiivistys
Tilaaaja	Vantaan kaupunki, Arto Alanko
Kuvaaja	Tapani Järvenpää, lab.ins.
Ilmanvaihto	Normaaliteho

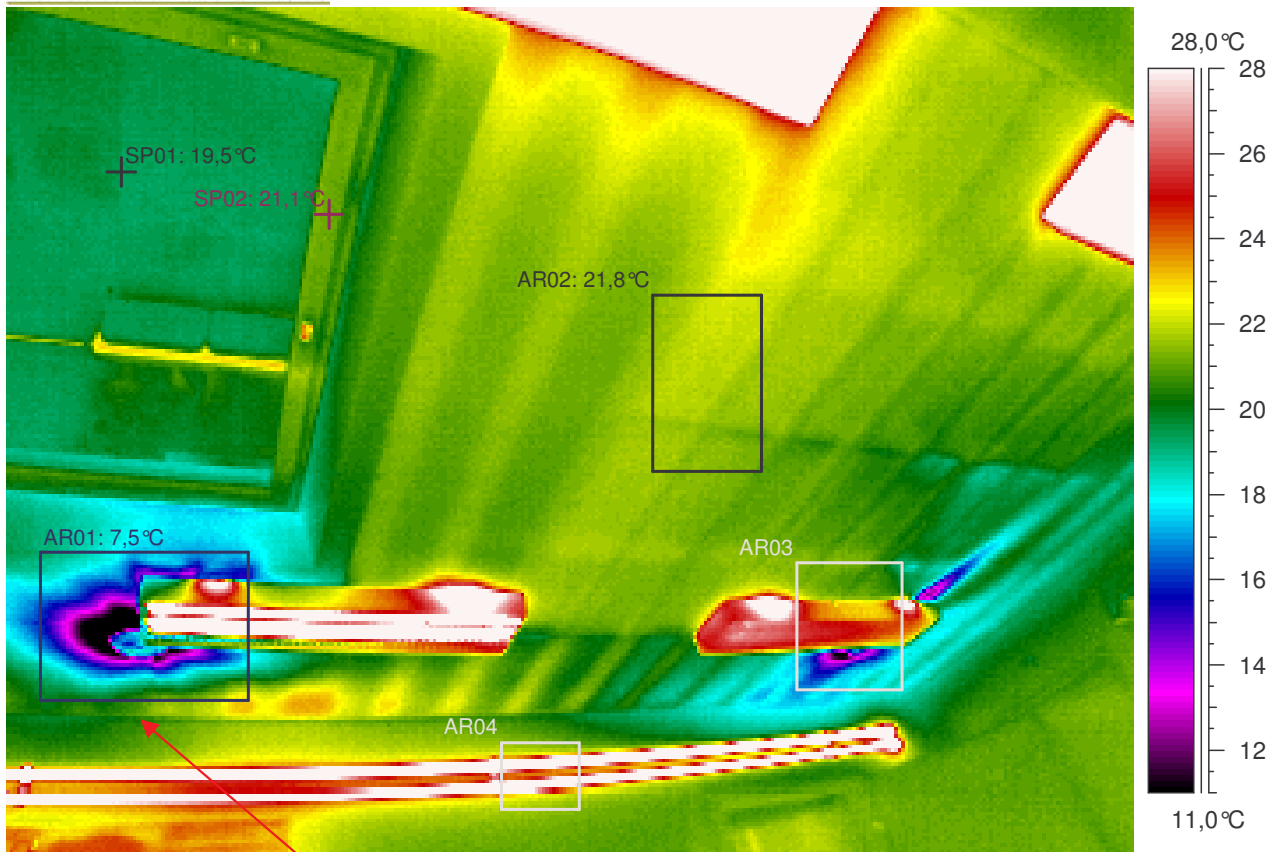
Lämpökuvan	Arvo
Kohde	Leppäkorven koulun laajennus
Kohta	huone 122
Tarkentavaa tietoa	yläosa, -kulmat
Vika / Puute	viileyttä / ilmavuotoa
Suositus	lisäeristys / -tiivistys
Tilaaaja	Vantaan kaupunki, Arto Alanko
Kuvaaja	Tapani Järvenpää, lab.ins.
Ilmanvaihto	Normaaliteho

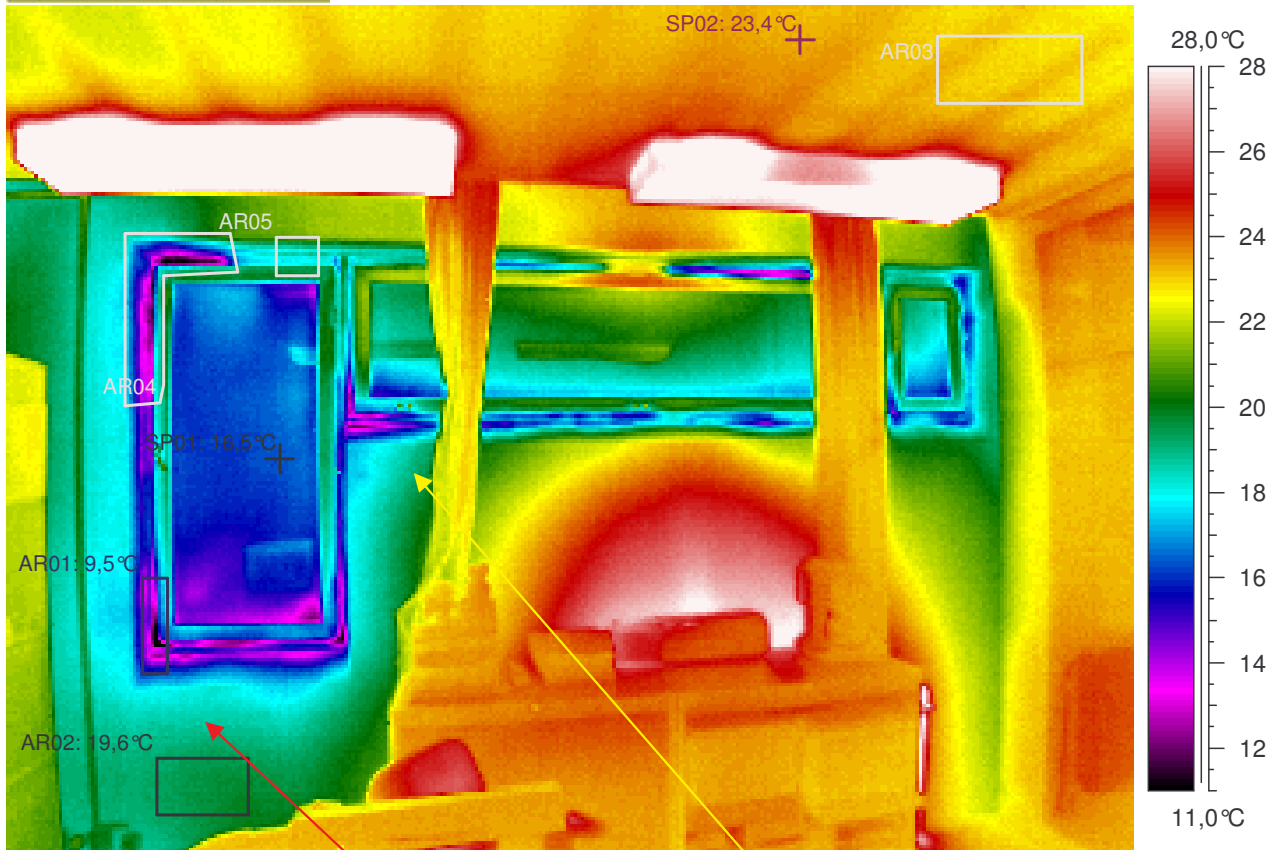
Lämpökuvan	Arvo
Kohde	Leppäkorven koulun laajennus
Kohta	huone 136
Tarkentavaa tietoa	alaosa, -kulmat
Vika / Puute	hieman viileyttä / ilmavuotoa
Suositus	lisäeristys / -tiivistys
Tilaaaja	Vantaan kaupunki, Arto Alanko
Kuvaaja	Tapani Järvenpää, lab.ins.
Ilmanvaihto	Normaaliteho

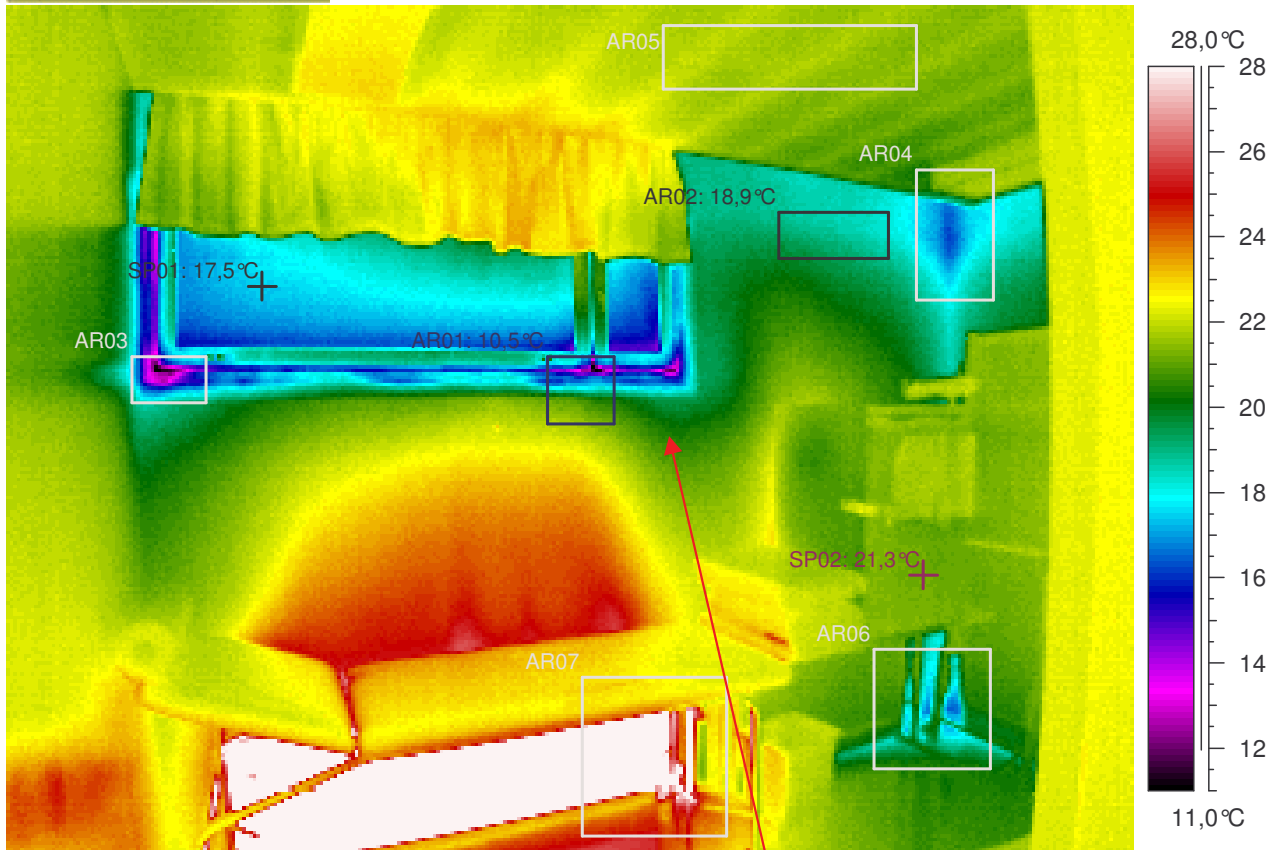
Lämpökuvan	Arvo
Kohde	Leppäkorven koulun laajennus
Kohta	huone 136
Tarkentavaa tietoa	yläosa, -kulmat
Vika / Puute	viileyttä / ilmavuotoa
Suositus	lisäeristys / -tiivistys
Tilaaaja	Vantaan kaupunki, Arto Alanko
Kuvaaja	Tapani Järvenpää, lab.ins.
Ilmanvaihto	Normaaliteho

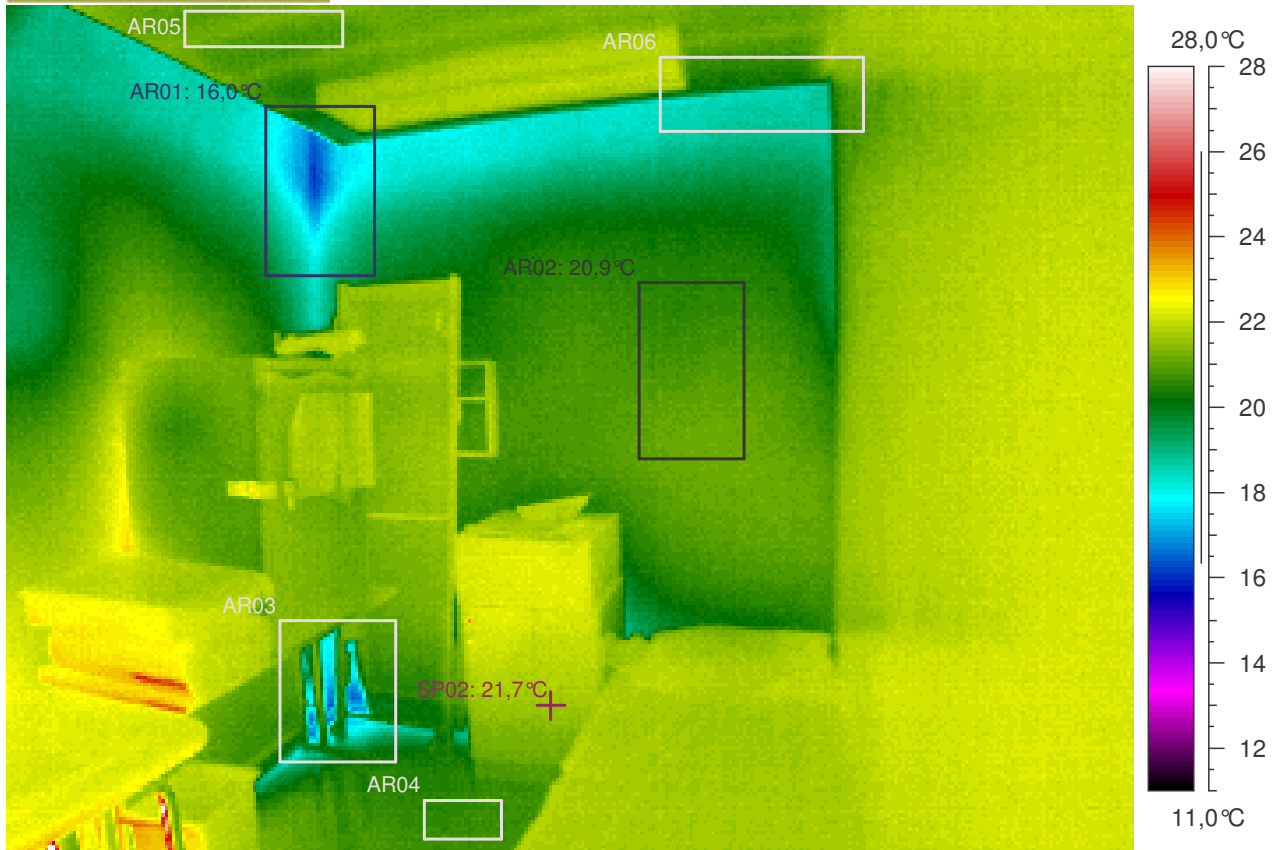
Lämpökuvan	Arvo
Kohde	Leppäkorven koulun laajennus
Kohta	huone 133
Tarkentavaa tietoa	ylä- ja alaosa, -kulmat
Vika / Puute	viileyttä / ilmavuotoa
Suositus	lisäeristys / -tiivistys
Tilaaaja	Vantaan kaupunki, Arto Alanko
Kuvaaja	Tapani Järvenpää, lab.ins.
Ilmanvaihto	Normaaliteho

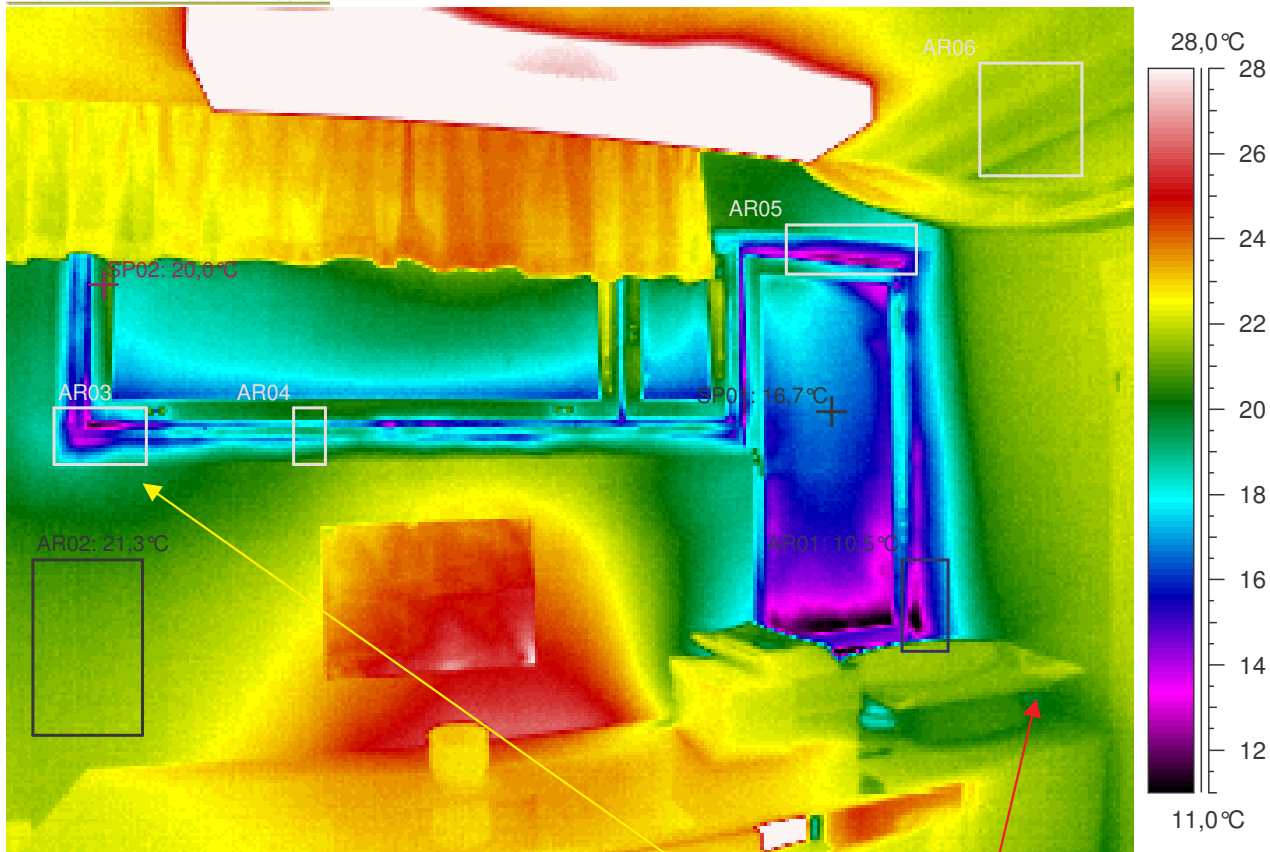
Lämpökuvan	Arvo
Kohde	Leppäkorven koulun laajennus
Kohta	huone 133
Tarkentavaa tietoa	yläosa, -kulmat
Vika / Puute	hieman viileyttä / ilmavuotoa
Suositus	lisäeristys / -tiivistys
Tilaaaja	Vantaan kaupunki, Arto Alanko
Kuvaaja	Tapani Järvenpää, lab.ins.
Ilmanvaihto	Normaaliteho

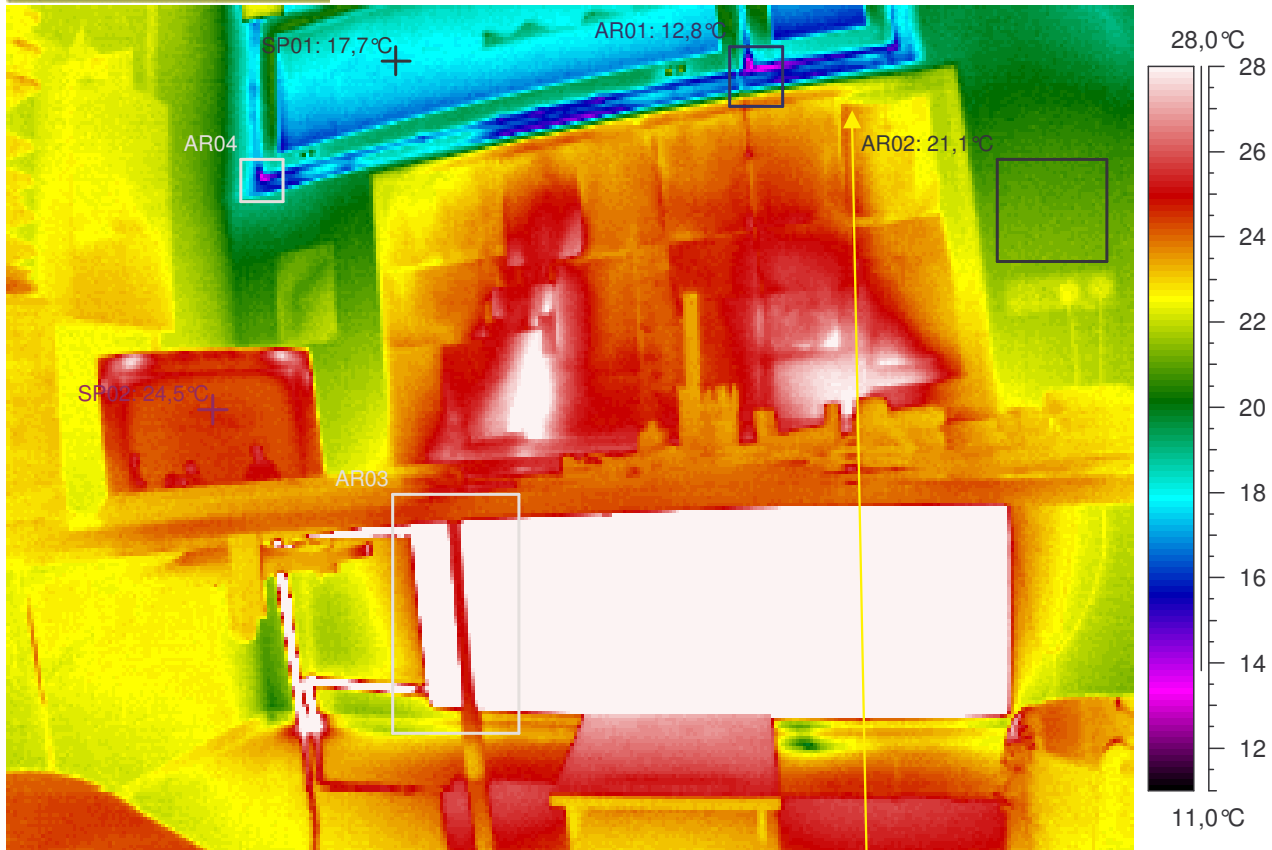
Lämpökuvan	Arvo
Kohde	Leppäkorven koulun laajennus
Kohta	huone 132
Tarkentavaa tietoa	yläosa, -kulmat
Vika / Puute	hieman viileyttä / ilmavuotoa
Suositus	lisäeristys / -tiivistys
Tilaaaja	Vantaan kaupunki, Arto Alanko
Kuvaaja	Tapani Järvenpää, lab.ins.
Ilmanvaihto	Normaaliteho

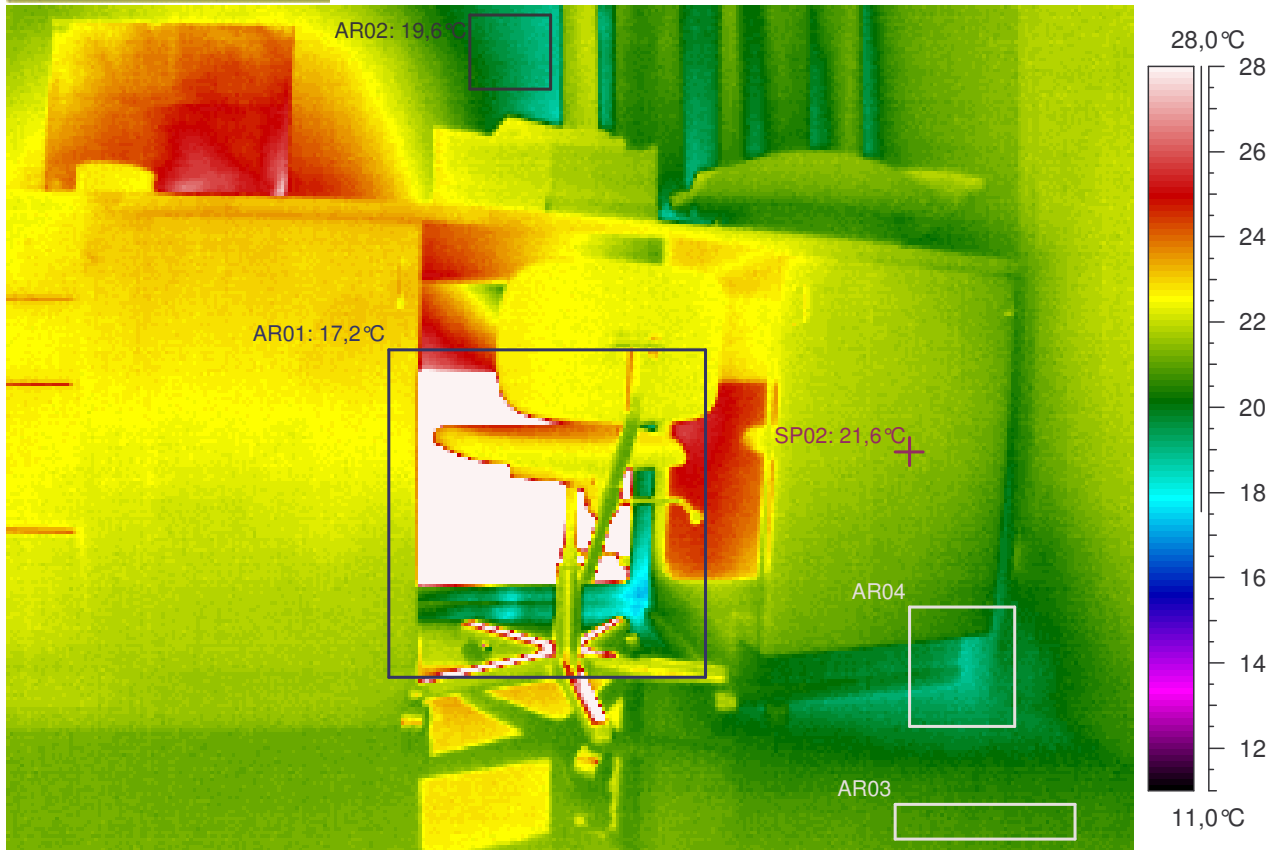
Lämpökuvan	Arvo
Kohde	Leppäkorven koulun laajennus
Kohta	huone 132
Tarkentavaa tietoa	ylä- ja alaosa, -kulmat
Vika / Puute	hieman viileyttä / ilmavuotoa
Suositus	lisäeristys / -tiivistys
Tilaaaja	Vantaan kaupunki, Arto Alanko
Kuvaaja	Tapani Järvenpää, lab.ins.
Ilmanvaihto	Normaaliteho
