**Rakennustekniikka
Palvelutoiminta
Lämpökuvaus
RL 116 2005**

Lämpökuvien analysointi

Leppäkorven koulun voimistelusalii laaj.

Ulkovaipan sisäpuolinen yksinkertaistettu tarkastus

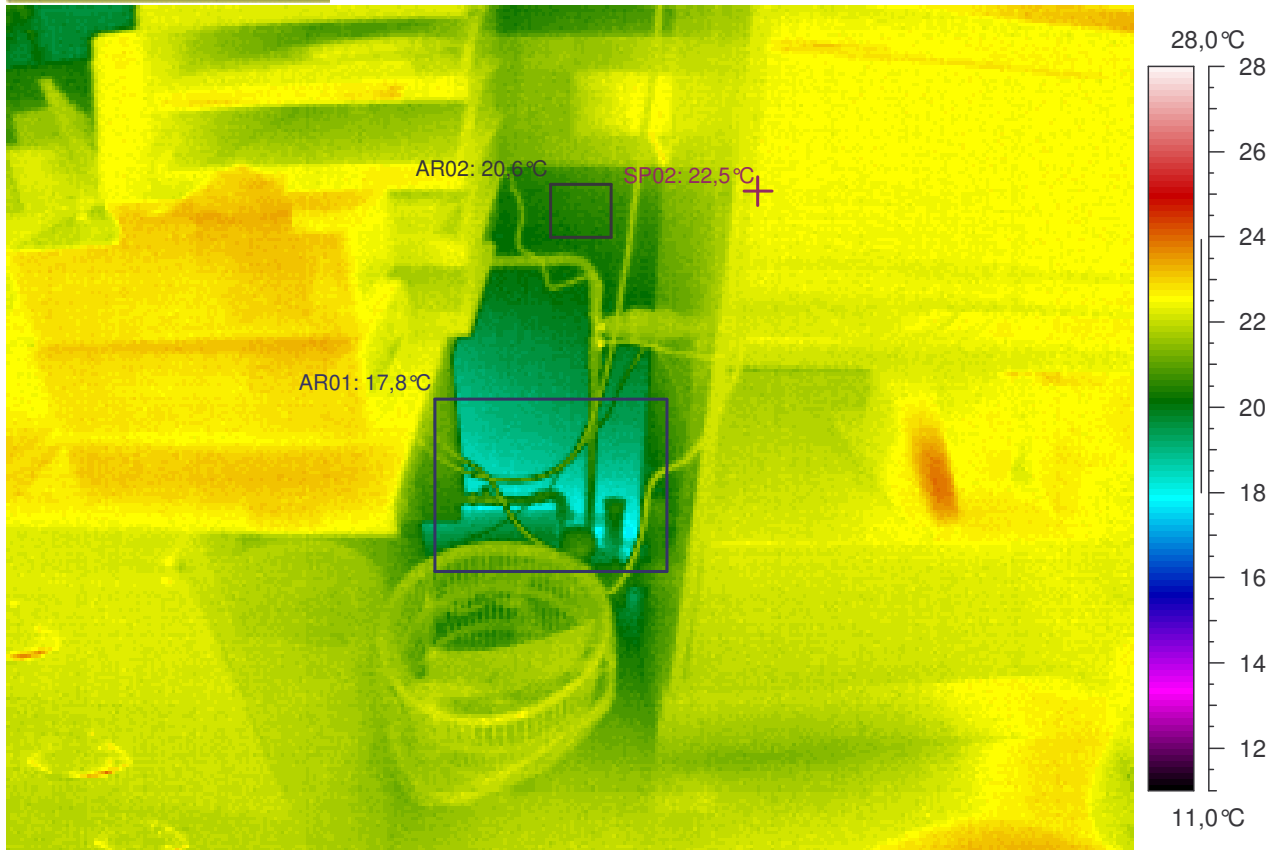
Lämpökuvan	Arvo
Kohde	Leppäkorven koulun laajennus
Kohta	huone 129
Tarkentavaa tietoa	ylä- ja alaosa, -kulmat
Vika / Puute	hieman viileyttä / ilmvuotoa
Suositus	lisäeristys / -tiivistys
Tilaaaja	Vantaan kaupunki, Arto Alanko
Kuvaaja	Tapani Järvenpää, lab.ins.
Ilmanvaihto	Normaaliteho
