LEPPÄKORVEN KOULU

KORPIKONTIONTIE 5, 01450 VANTAA

MAANVASTAISTEN ALAPOHJIEN- JA SEINÄRAKENTEIDEN 1. VAIHEEN PINTAKOSTEUSMITTAUKSET

Optiplan Oy

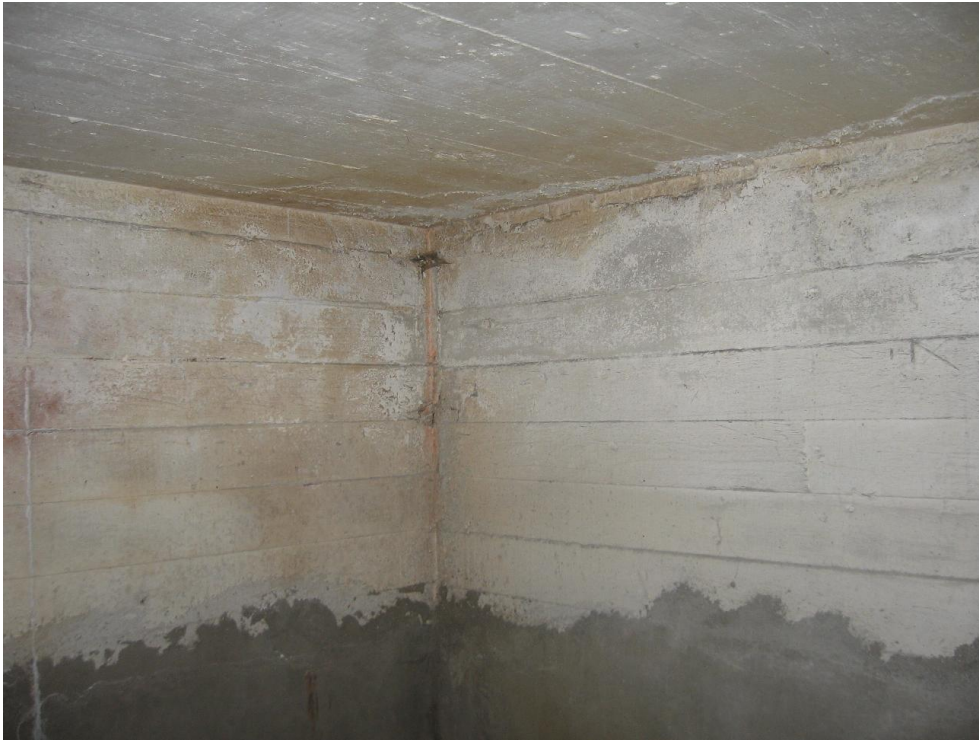
Kuva 1. Kosteusjälkiä alakellarin polttoainevaraston maanvastaisessa betoniseinässä.

- Polttoainevaraston, tuhkasiilon ja roskanpolttouunin betoniseinien suhteellisen kosteuden mittaus yhteensä kuudesta kohdasta. Kyseisissä tiloissa olevan lattian painelaatan suhteellisen kosteuden mittausta ei tehdä, sillä lattiarakenteeseen ei kannata tehdä reikiä.

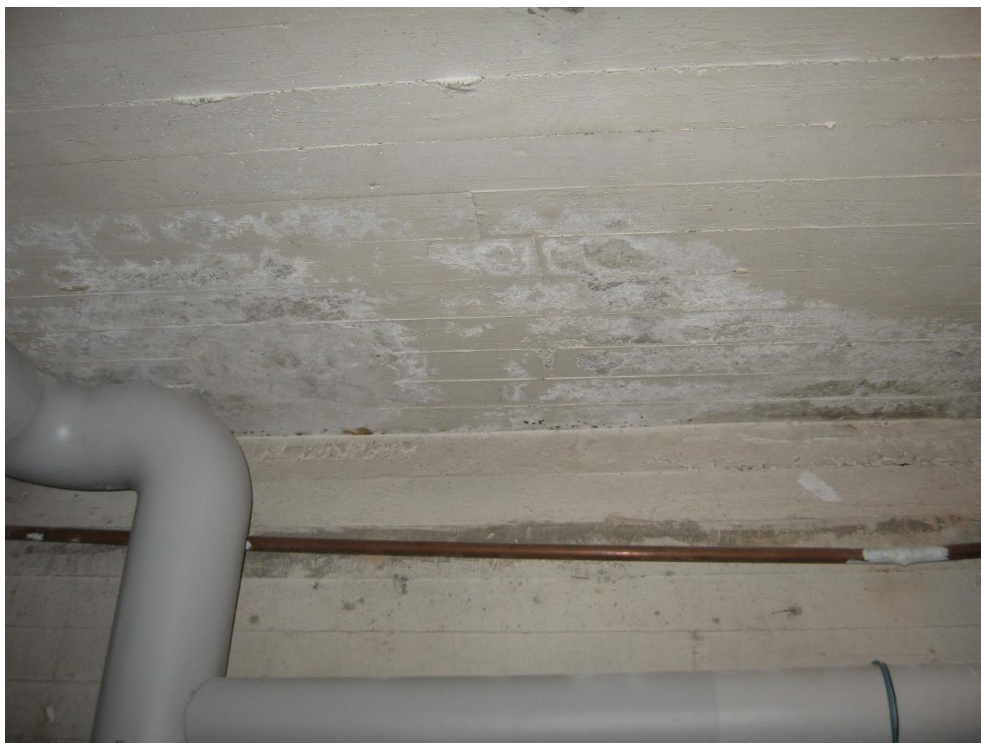
Kuva 2. Kosteusjälkiä alakellarin pumppuhuoneen välipohjassa.

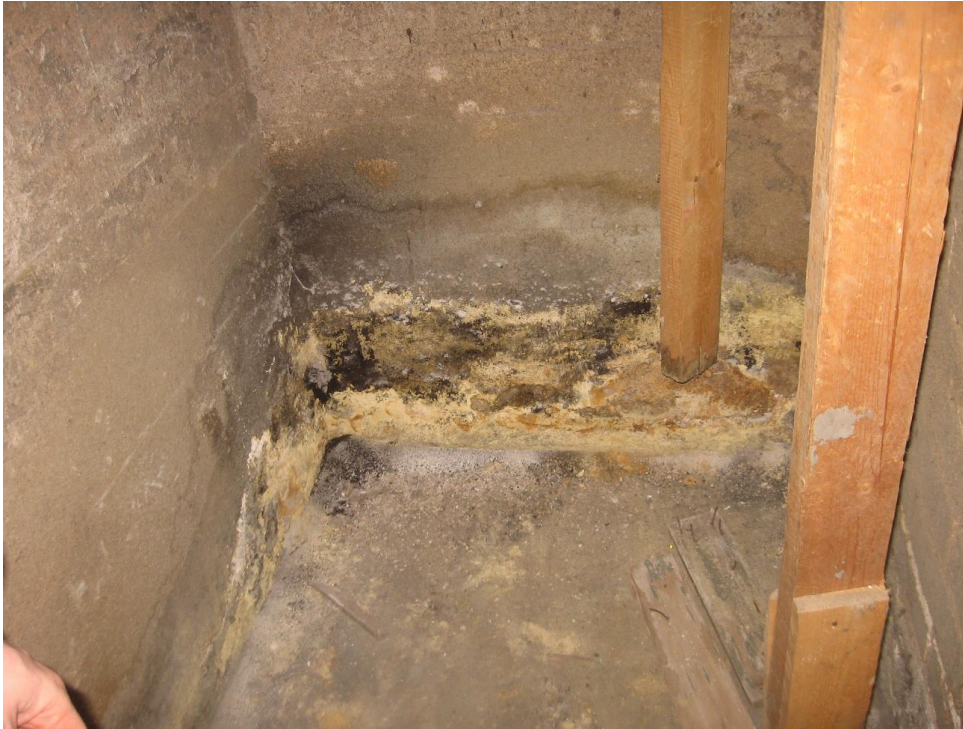
Kuva 3. Kosteusjälkiä alakellarin tuhkasiilon maanvastaisen betoniseinän alaosassa.

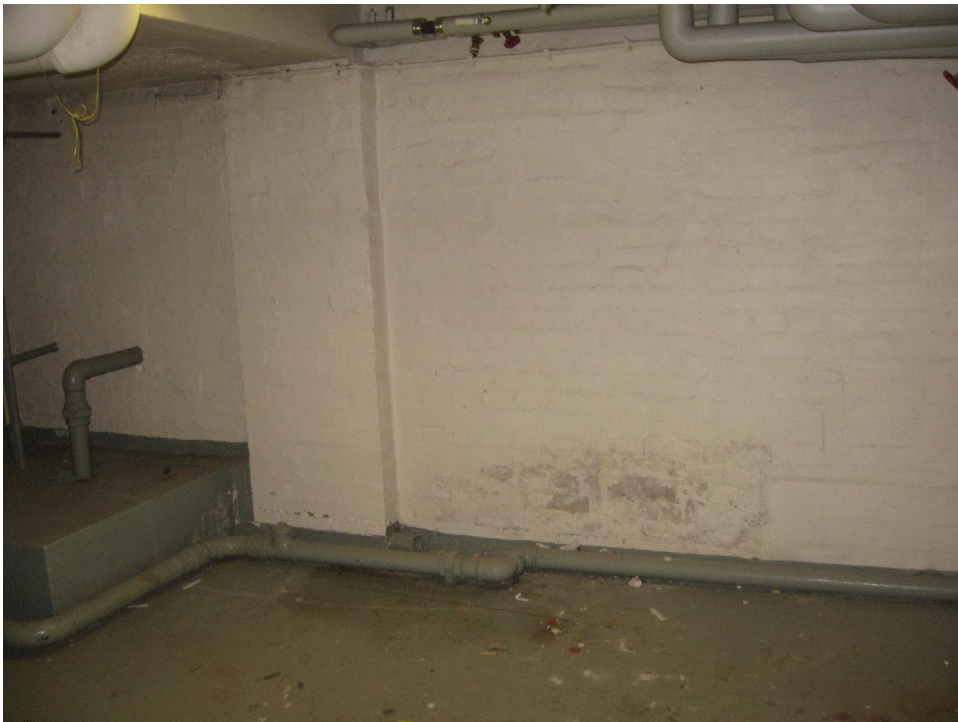
Kuva 4. Viitteitä alapohjan kosteuden kapillaarisesta noususta polttoainevaraston ja painesäiliöhuoneen välissä olevassa tiiliväliseinässä yläkellarissa.

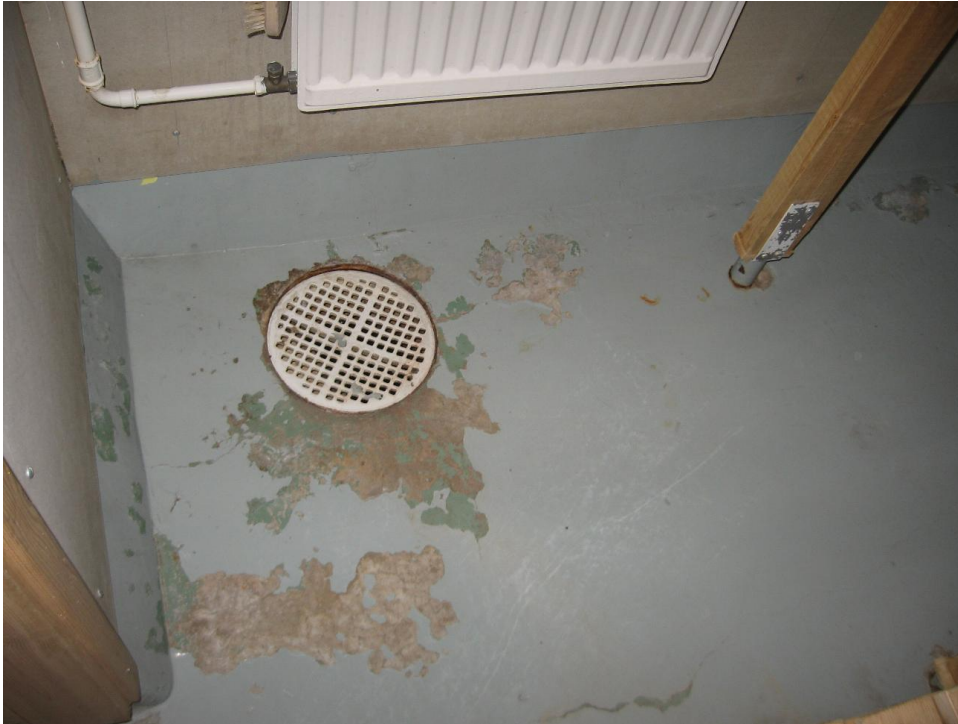
Kuva 5. Yläkellarin saunan lattiakaivon ympäriltä irronneita pinnoitteita.

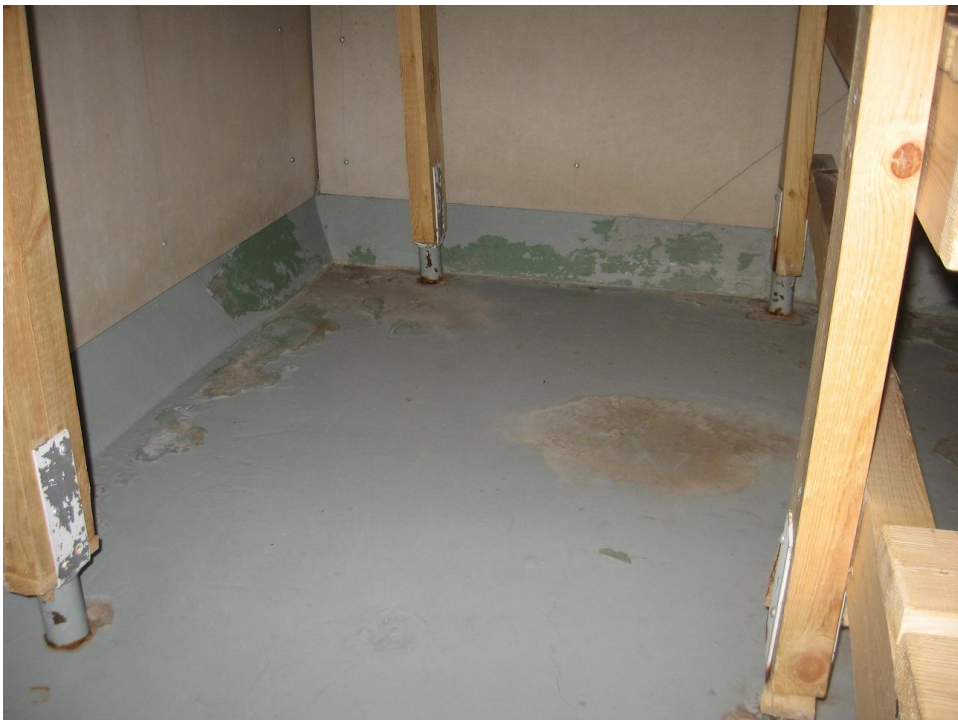
Kuva 6. Yleisnäkö saunan lattiasta.

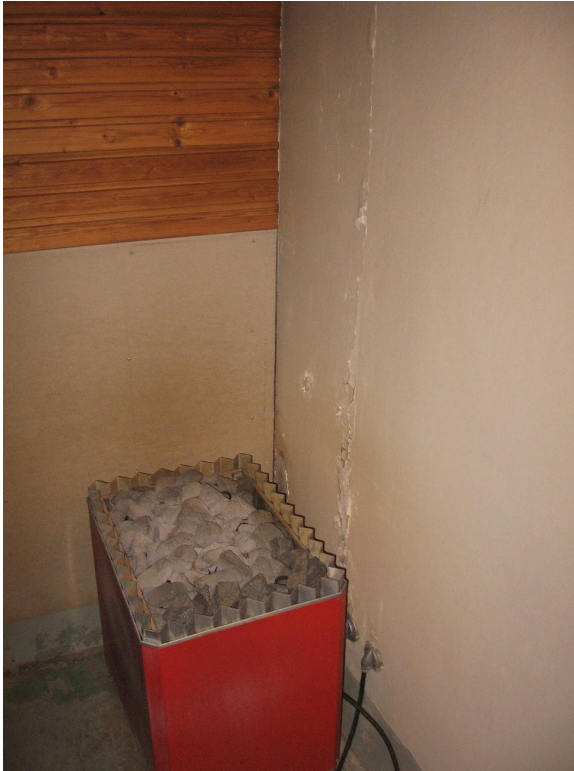
Kuva 7. Saunan seinän pinnoitteet hilseilevät johtojen roilotuksen kohdalta.

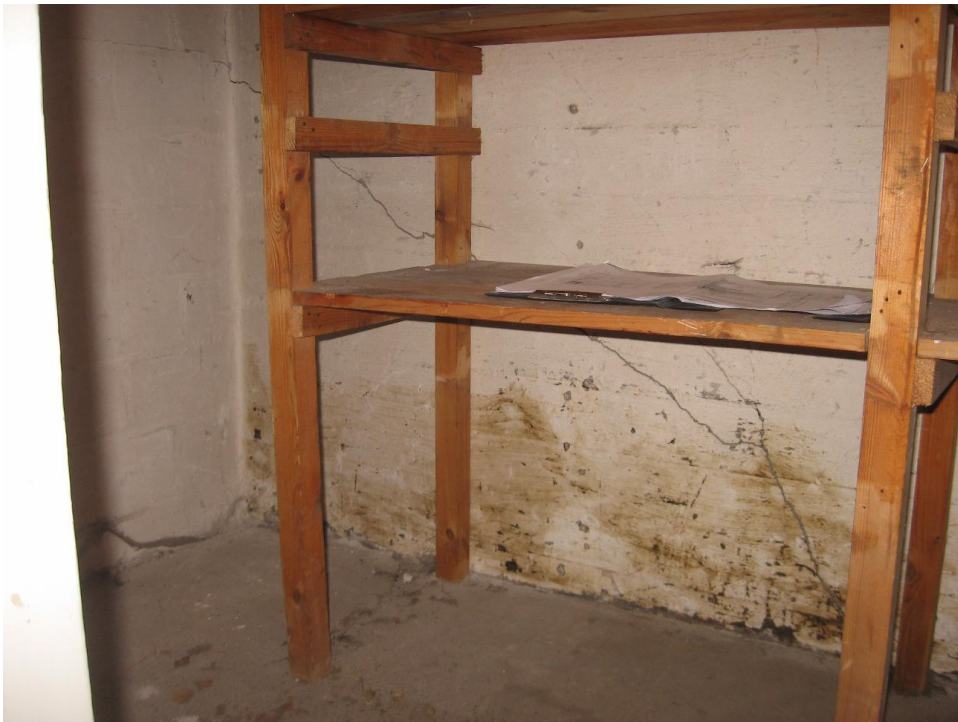
Kuva 8. Yläkellarissa sijaitsevan talouskellarivaraston seinän halkeama.

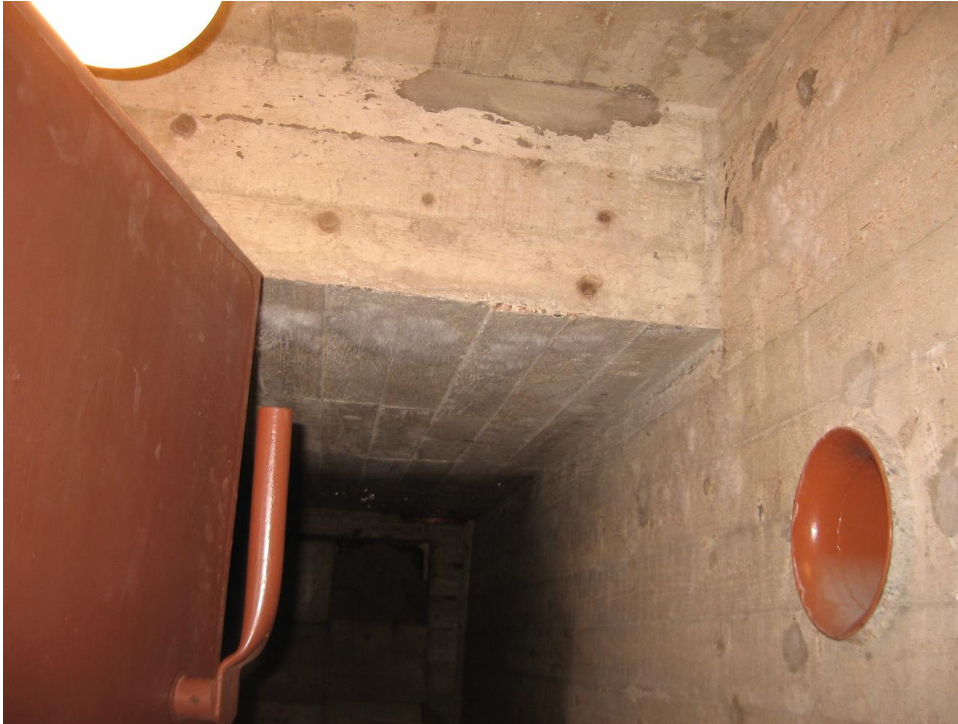
Kuva 9. Yläkellarissa sijaitsevan väestönsuojan poistumiskuilun mikrobikasvustoa.

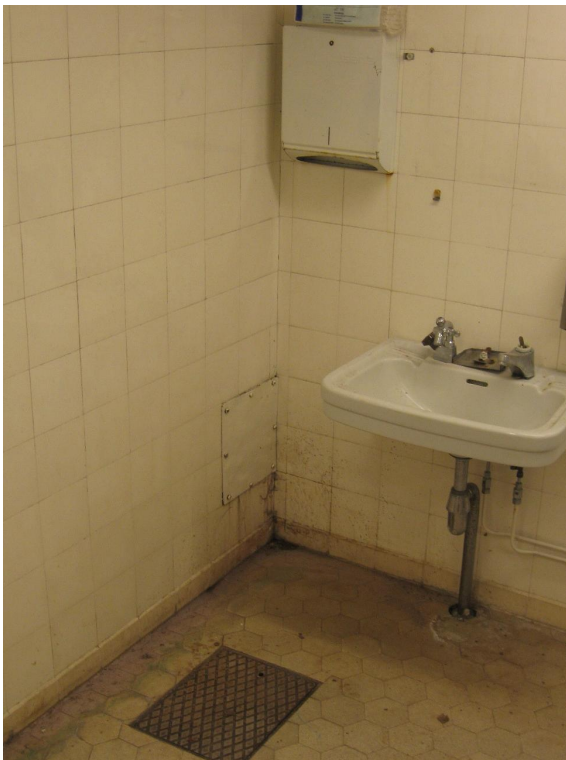
Kuva 10. Tyttöjen vanhan WC:n maanvastaisen seinän nurkan kosteusjälkiä.

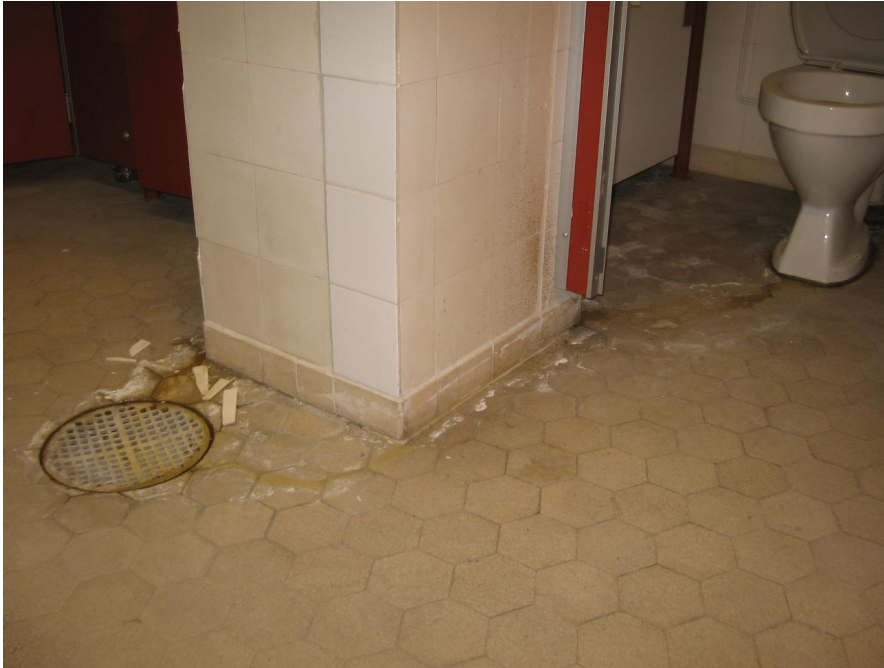
Kuva 11. Tyttöjen vanhan WC:n pitkään juurestaan vuotanut WC-pönttö.

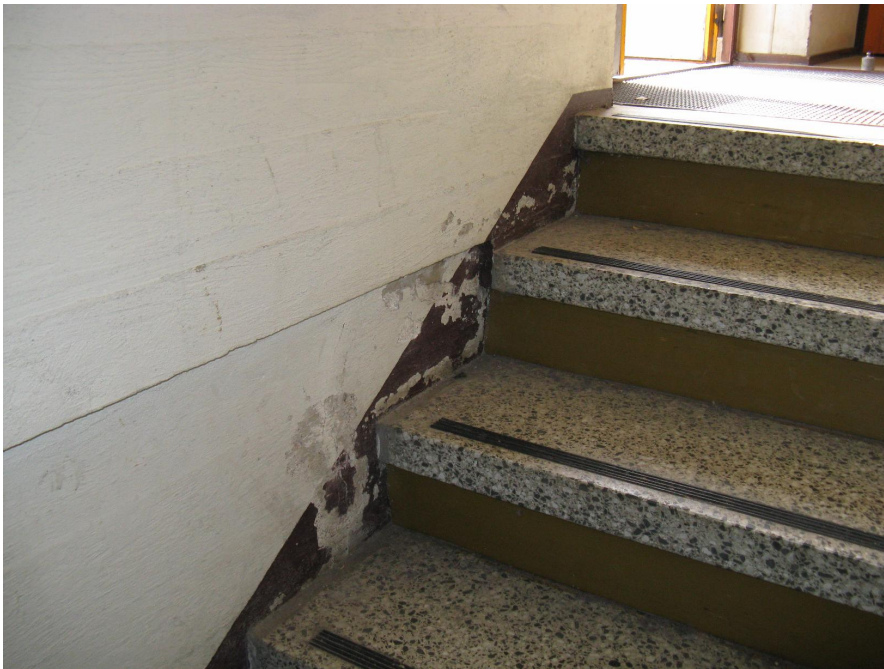
Kuva 12. Vanhoja kosteusjälkiä väestönsuojan edustan portaiden kohdalla olevassa ulkoseinässä.

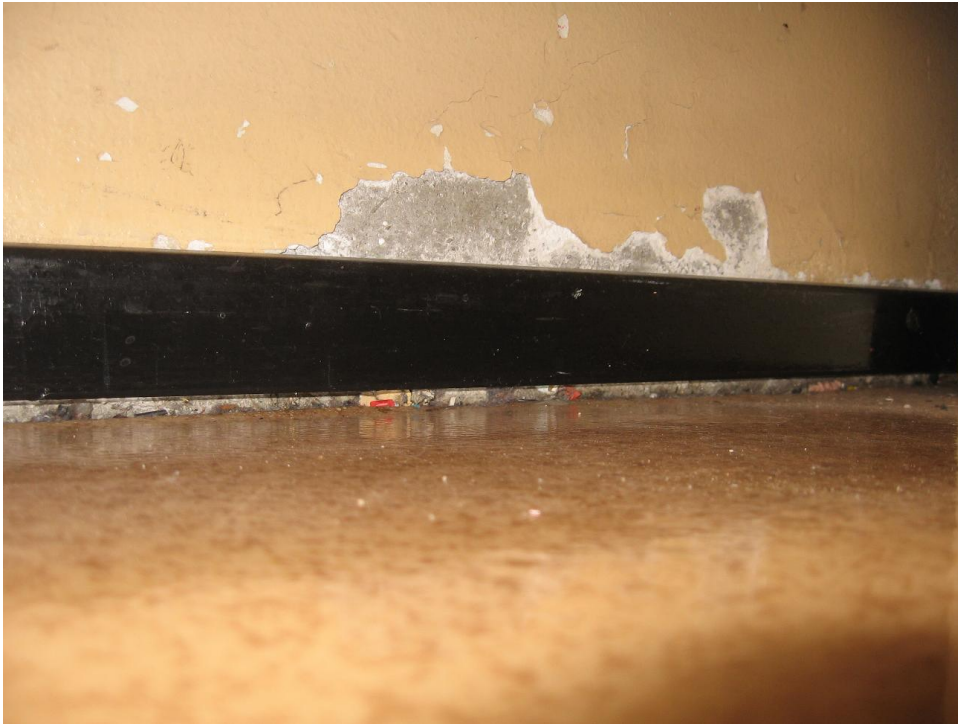
Kuva 13. Lisärakennuksen luokkatilan vanhoja kosteusjälkiä ulkoseinän alaosassa sekä viitteitä lattian painumisesta.

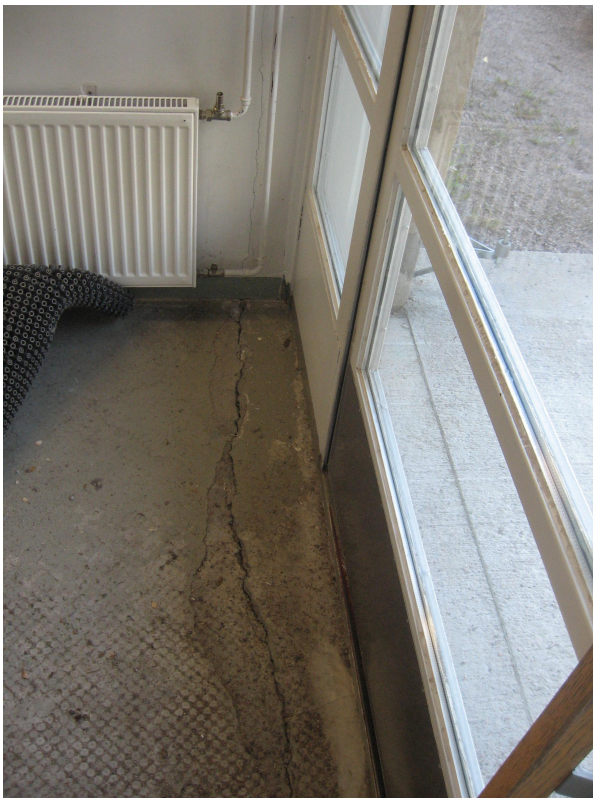
Kuva 14. Halkeama lisärakennuksen tuulikaapin lattiassa ja seinässä.

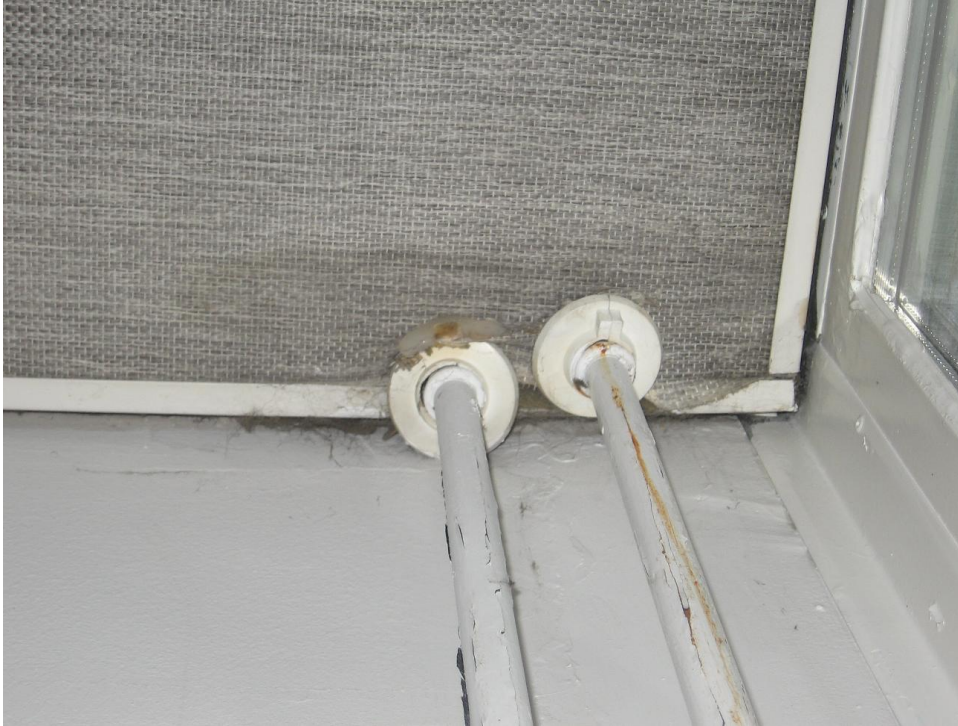
Kuva 15. Alakaton kosteusjälkiä samassa tuulikaapissa.

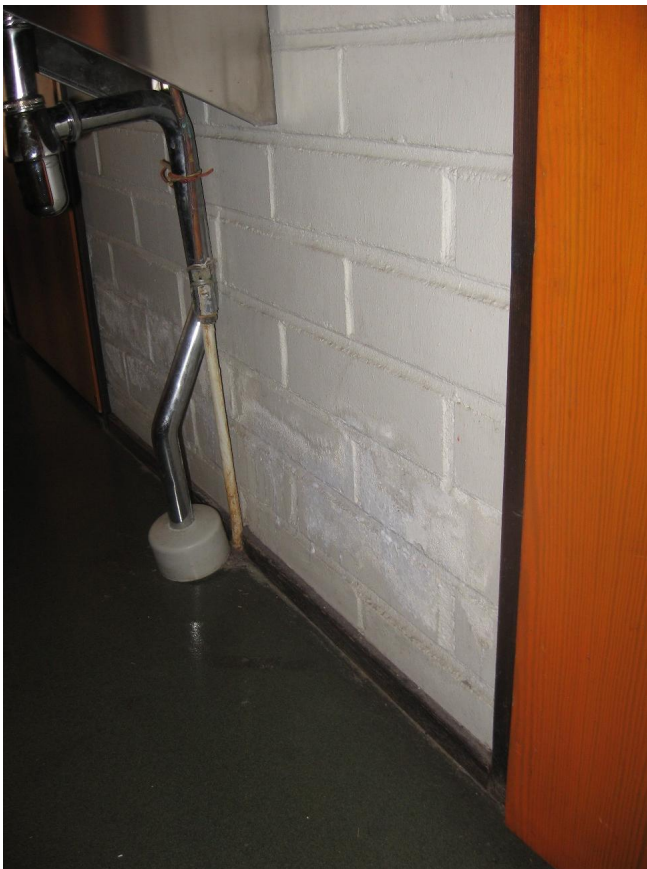
Kuva 16. Liikuntasalin yhteydessä olevan käytävän vesipisteen ympärillä on kosteusjälkiä tiiliväliseinän kummallakin puolella.

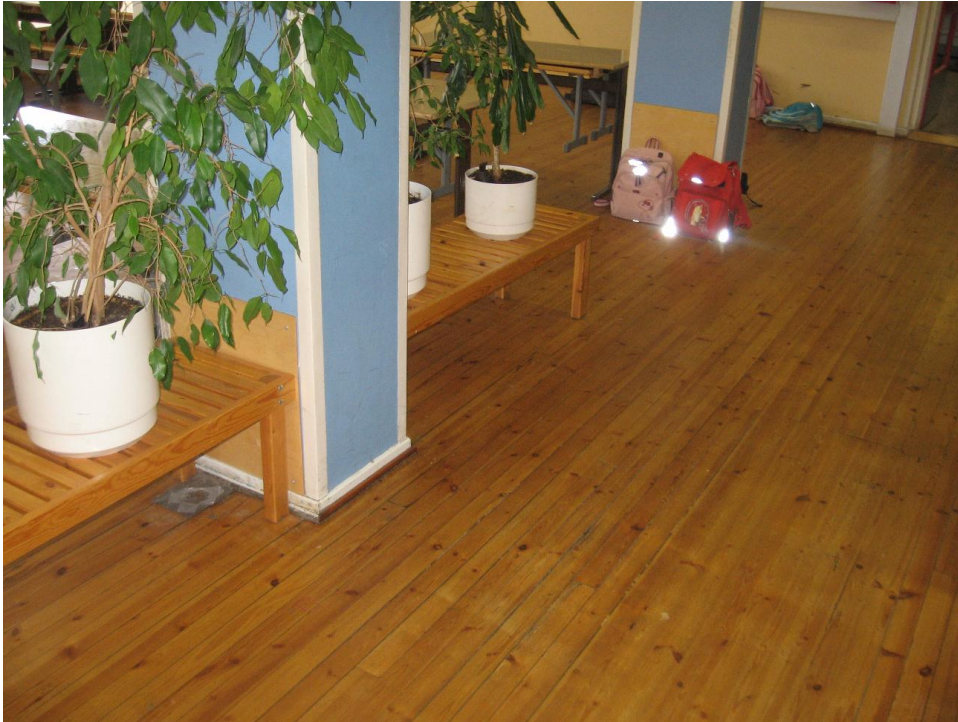
Kuva 17. Ruokasalin yläpuolella oleva WC-tila on henkilökunnalta saadun tiedon mukaan joskus vuotanut ruokasalin lautalattialle ja lattialautojen alapuoliseen eristetilaan. Kuvassa pilarin vieressä näkyvissä lattian kuivatuskohta.

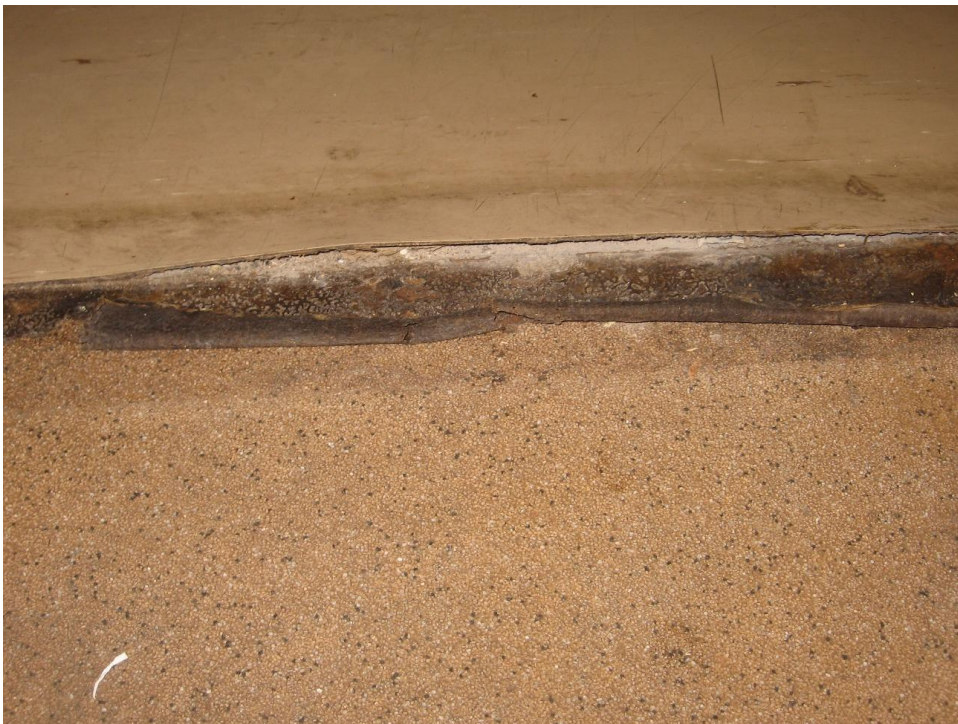
Kuva 18. Keittiön yhteydessä olevan käytävän muovimaton ja perkaushuoneen lattiamassan avonainen liitoskohta oviaukossa, josta vesi pääsee muovimaton alle.

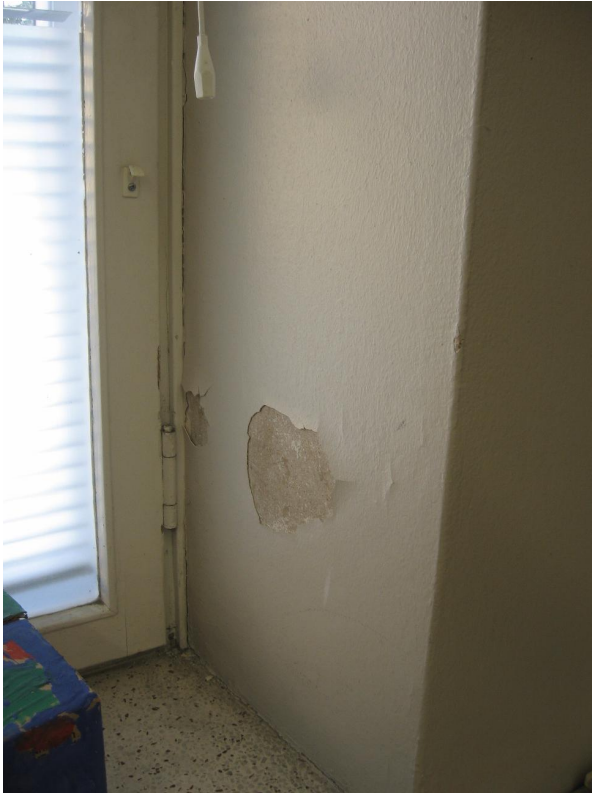
Kuva 19. Jälkiä musiikkiluokan ikkunaliittymässä.

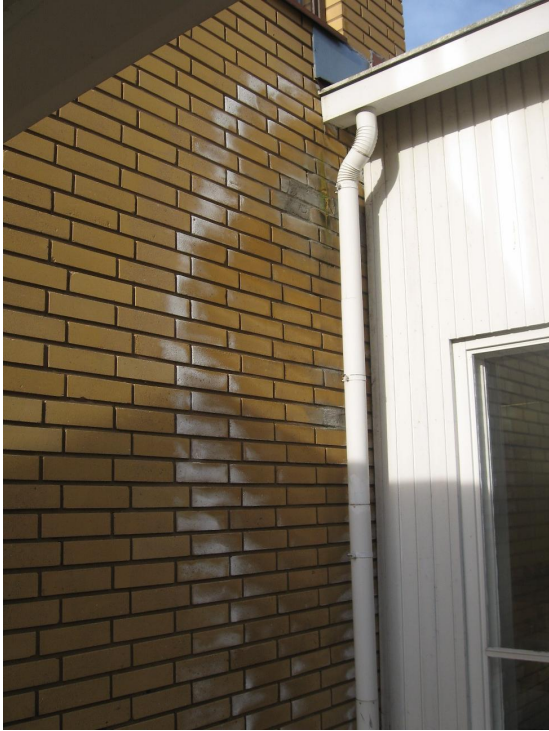
Kuva 20. Kosteusjälkiä tiili- ja puujulkisivun nurkka-alueella.

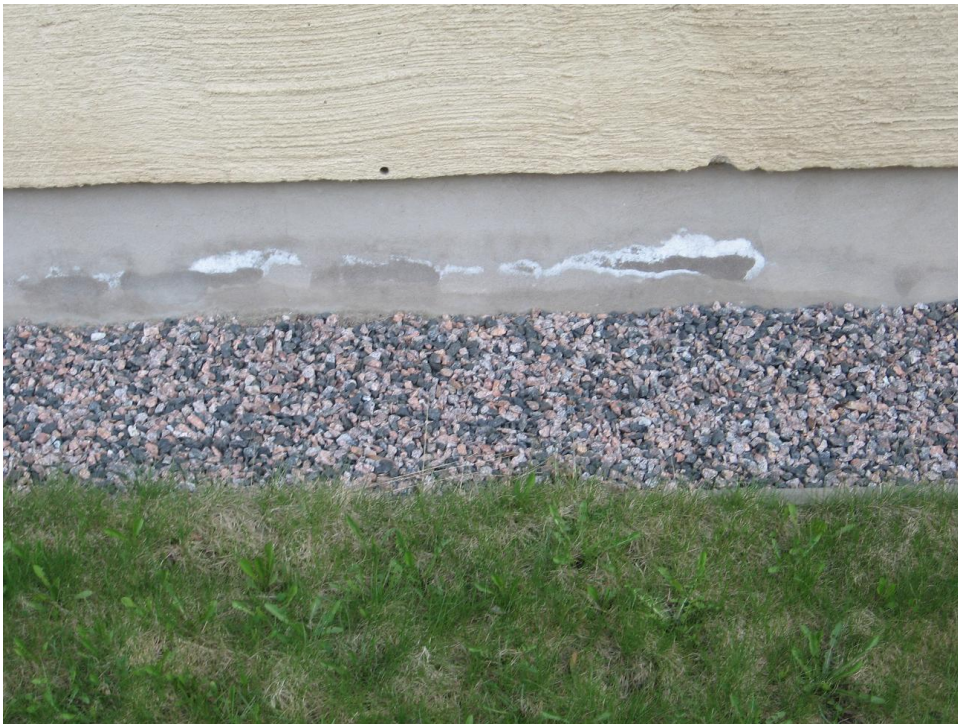
Kuva 21. Kosteusjälkiä perusmuurissa.

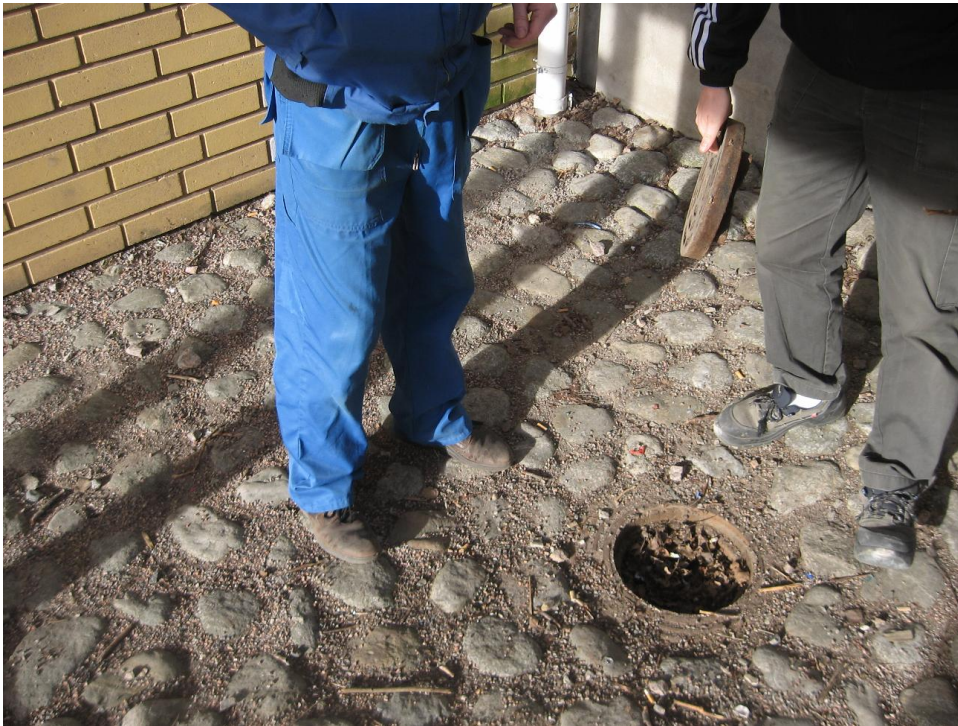
Kuva 22. Tukossa oleva rännikaivo.

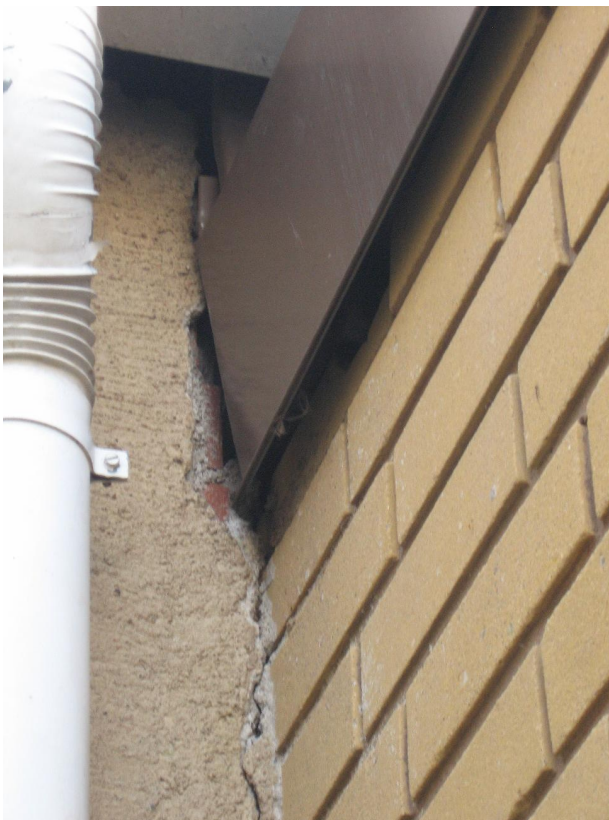
Kuva 23. Julkisivujen sisänurkkaliitoksissa ei ole elastisia liitoksia.

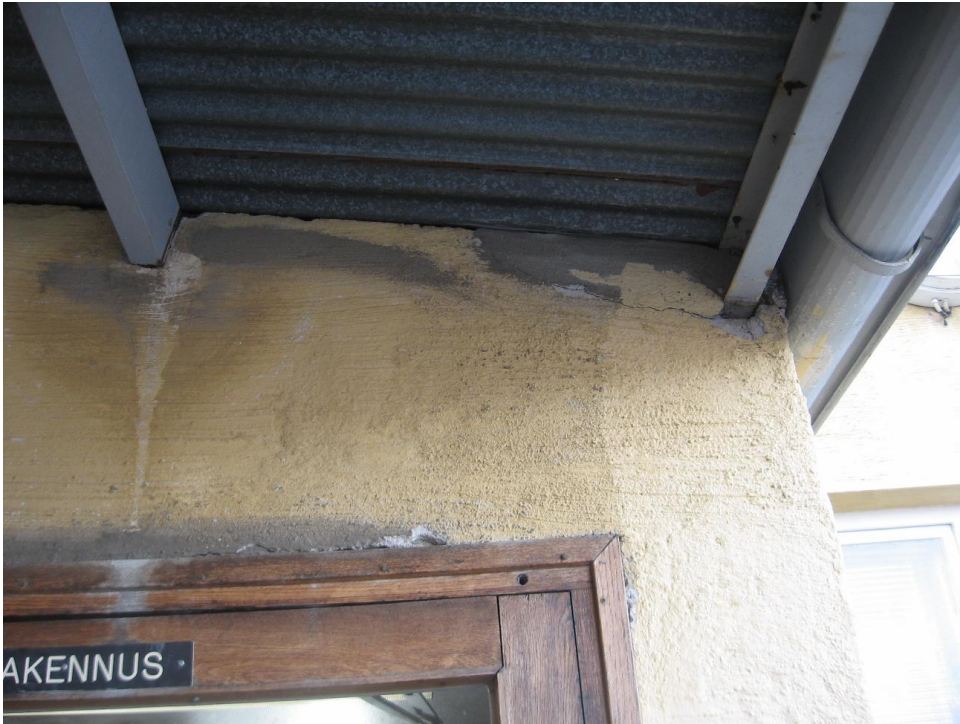
Kuva 24. Katoksen ja julkisivun vuotanut liitoskohta.

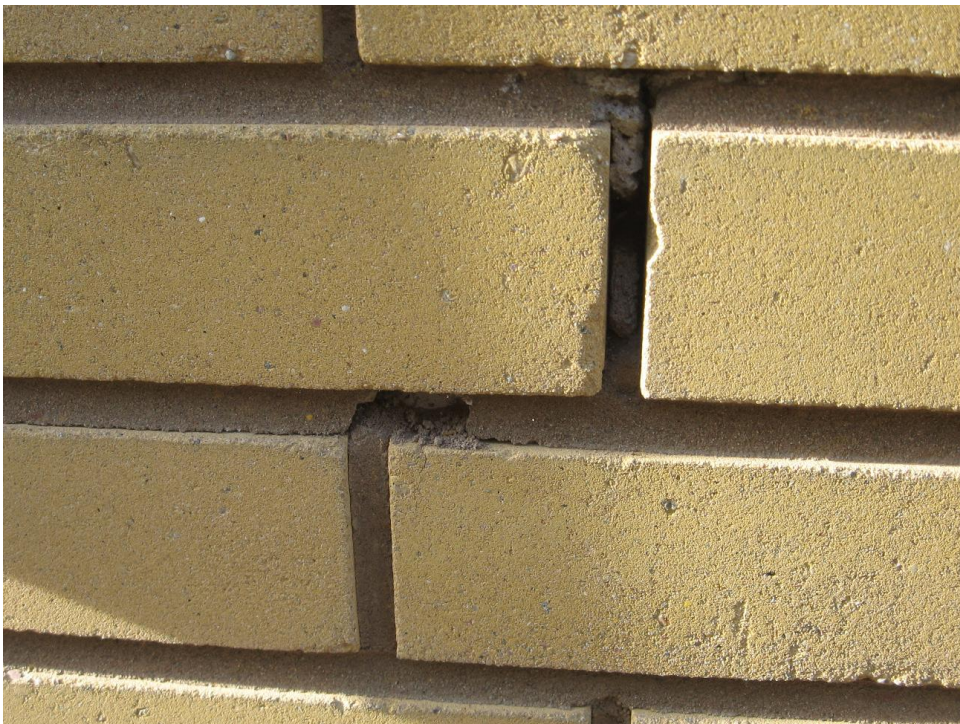
Kuva 25. Kuvassa näkyvissä vanhan tiilisaumauksen päälle saumattua uudem-
paa saumausta, joka osassa tiilijulkisivua irtoilee.

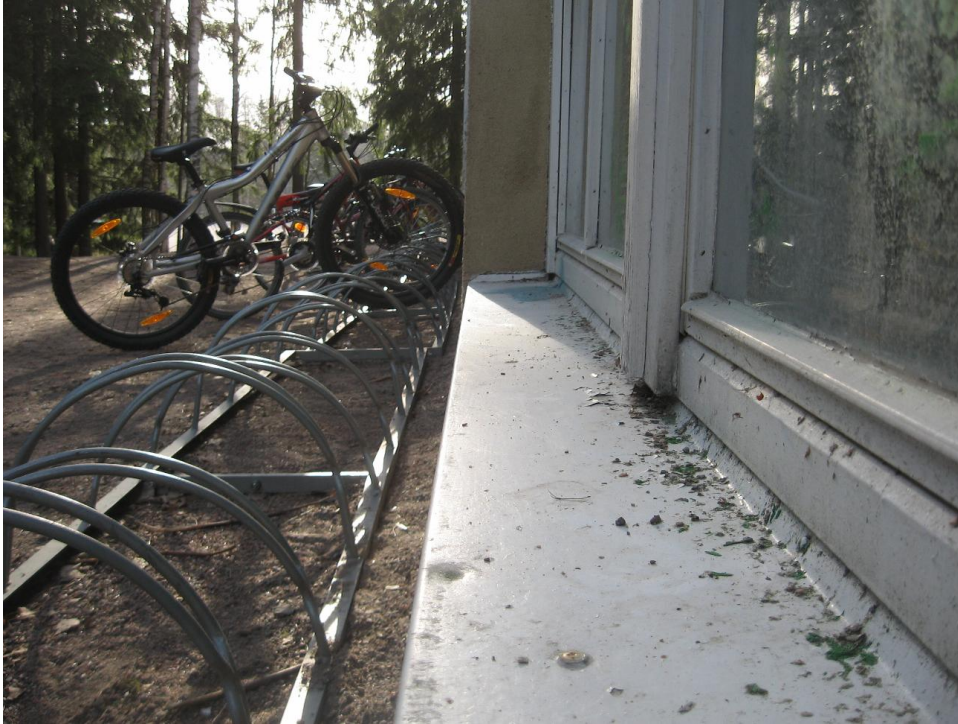
Kuva 26. Vanhan osan ikkunan vesipellin puutteellinen kallistus.

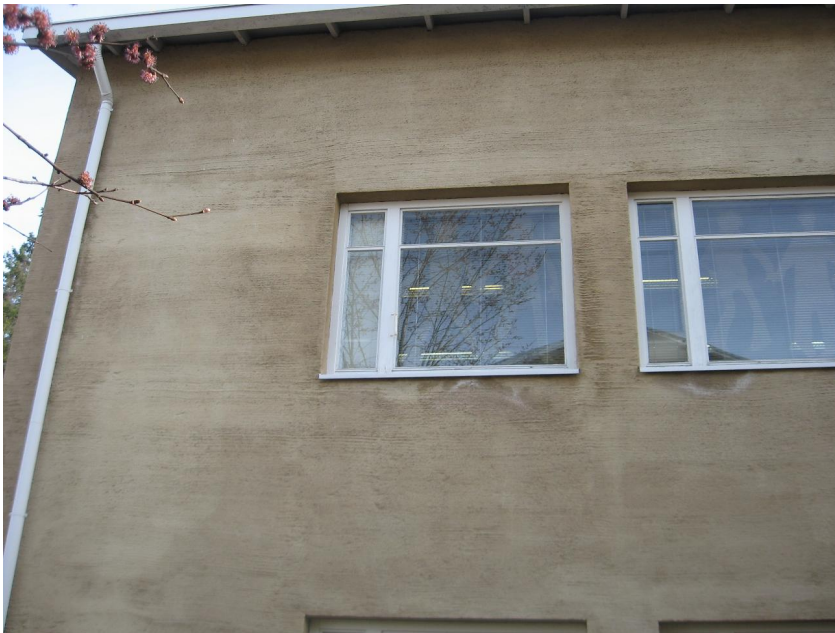
Kuva 27. Kosteusjälkiä ikkunoiden alaosissa.

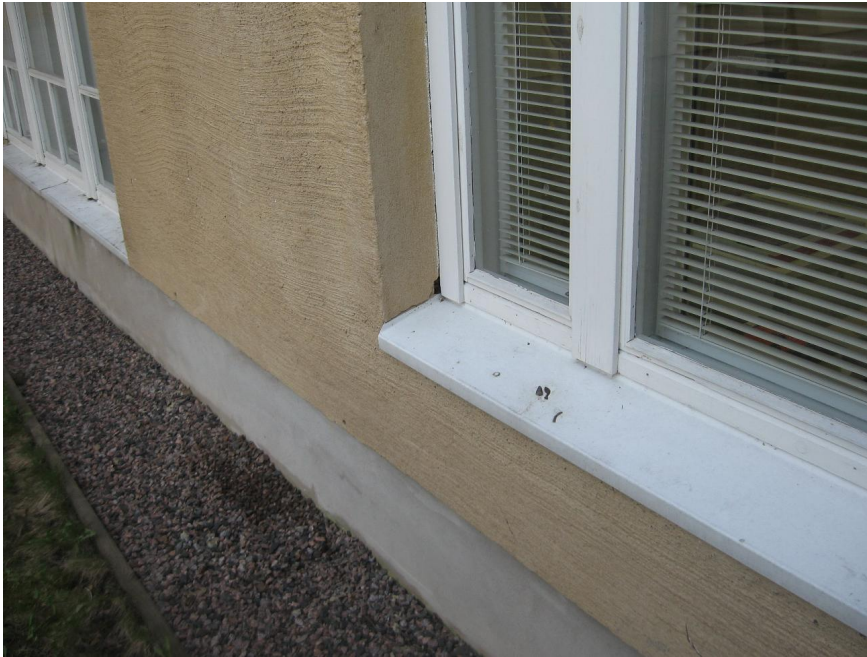
Kuva 28. Ikkunoiden seinäliitoksissa ei ole elastisia saumauksia.

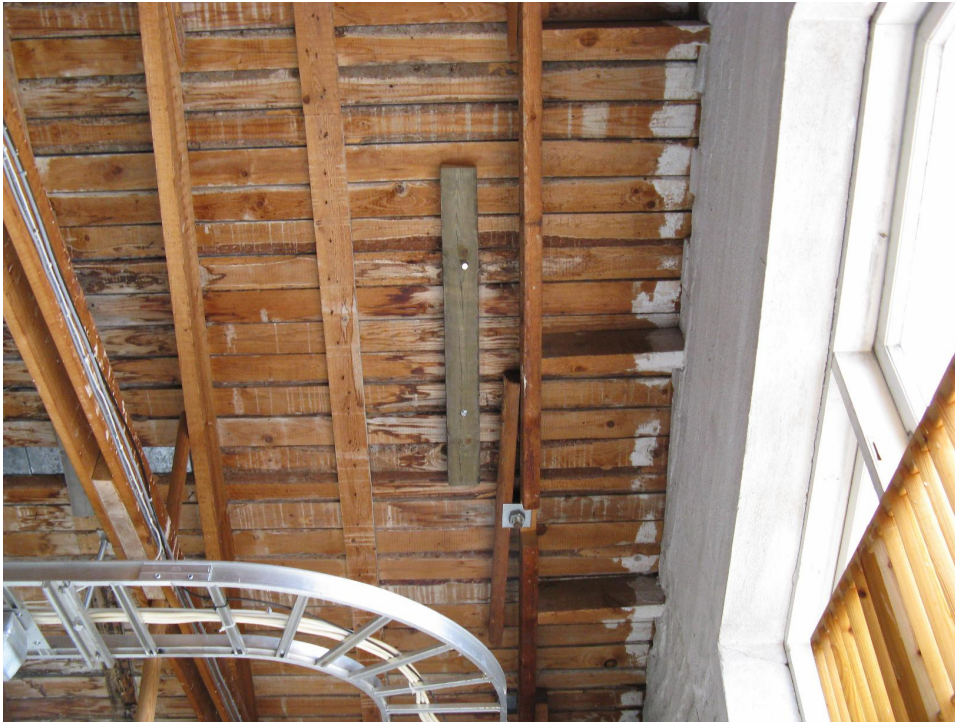
Kuva 29. Kattosiltojen kiinnityskohdissa on vuotojälkiä.

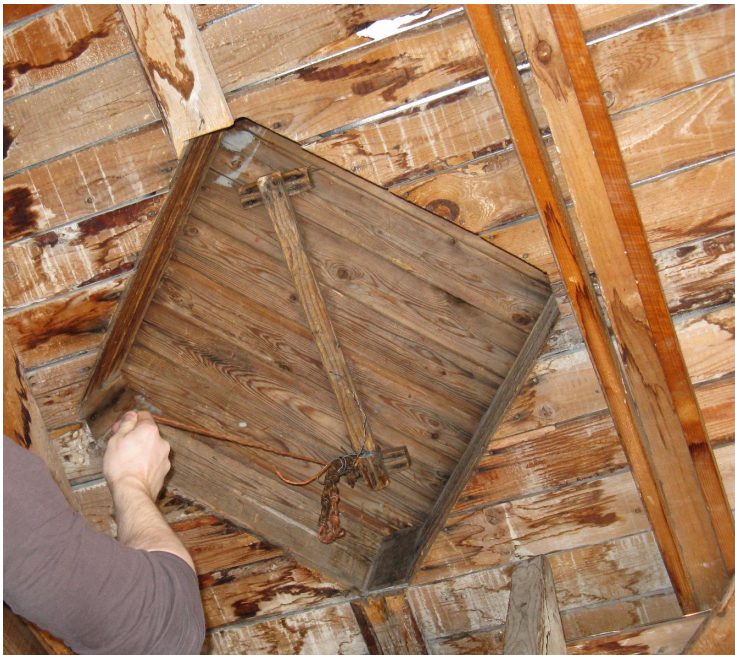
Kuva 30. Kattoluukun kiinnityskettinki on irti ja luukun ympärillä vuorojälkiä.

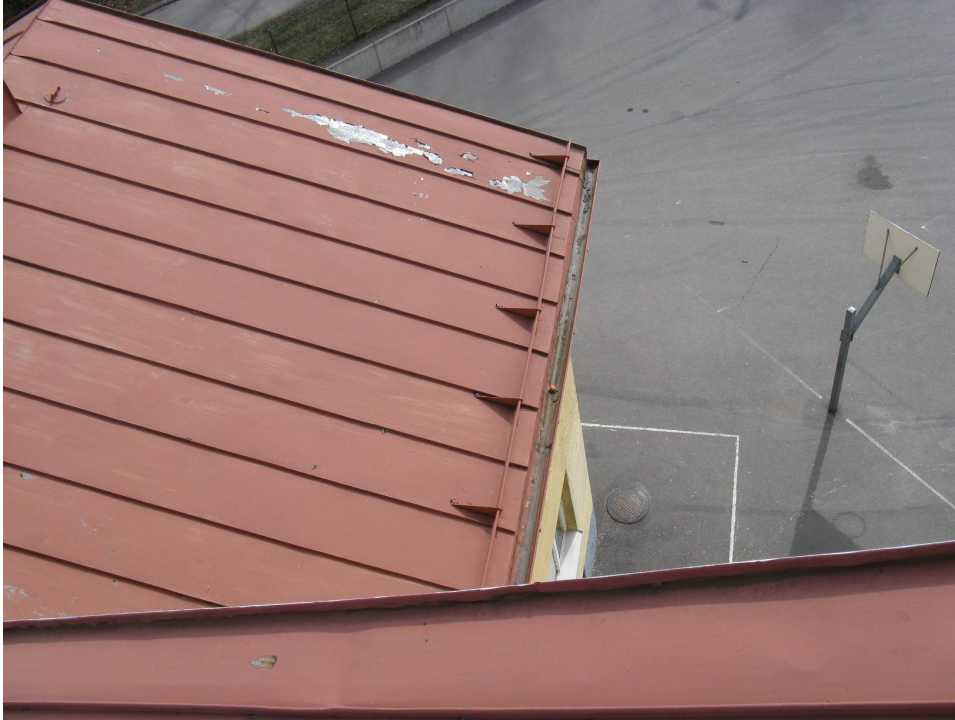
Kuva 31. Osassa kateista pinnoite irtoilee.

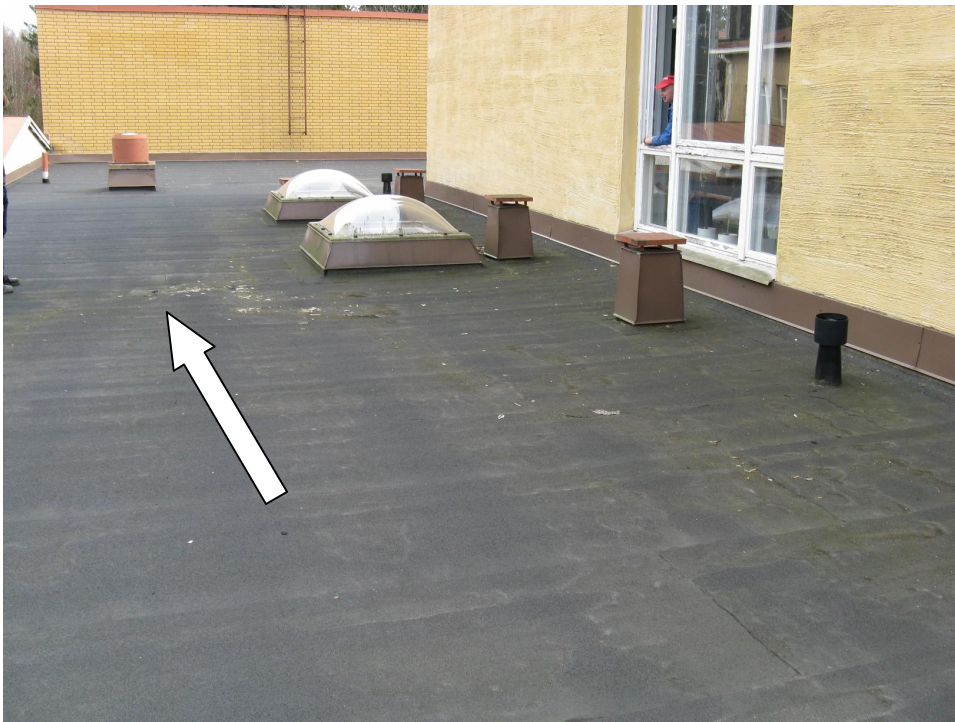
Kuva 32. Kahdesta kattokaivosta puuttuvat sihdit.

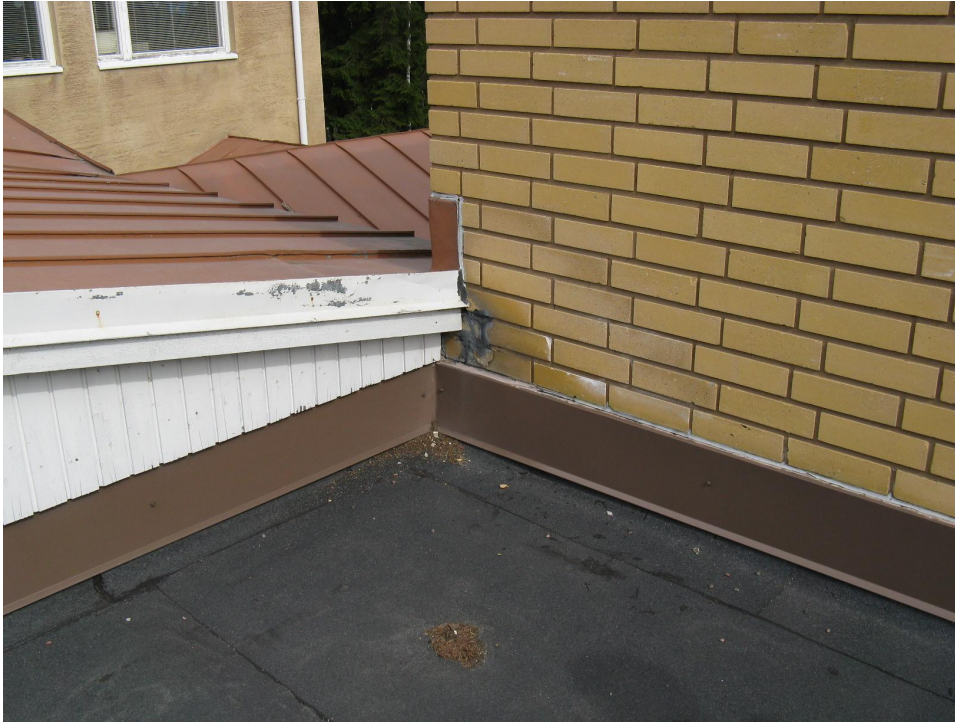
Kuva 33. Nurkka-alueen vauriokohta.

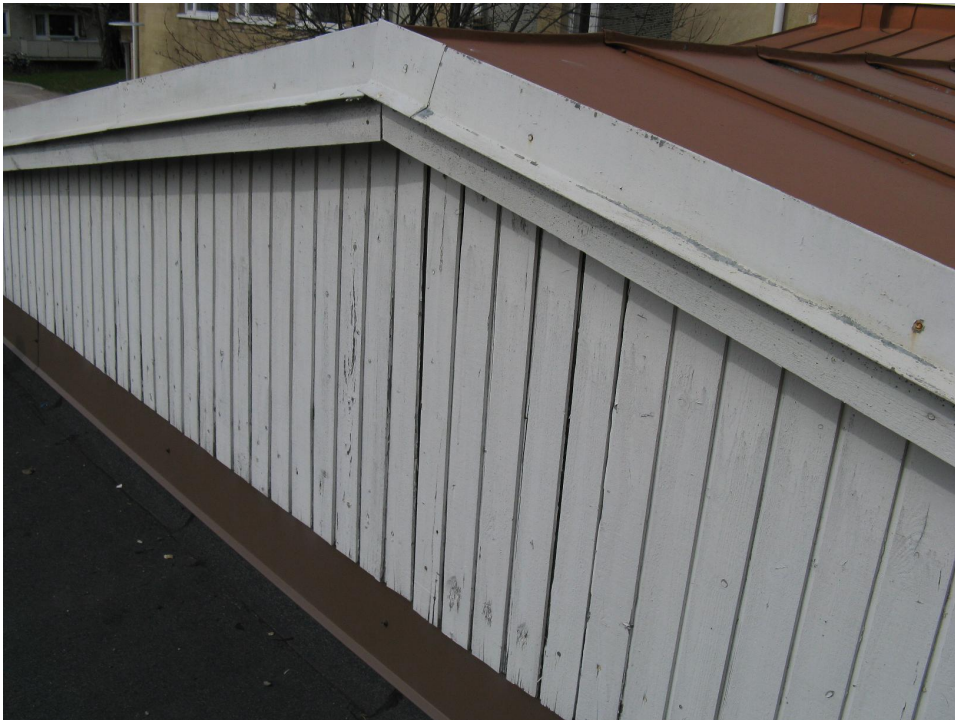
Kuva 34. Huonosti tuulettuva päätykolmio.

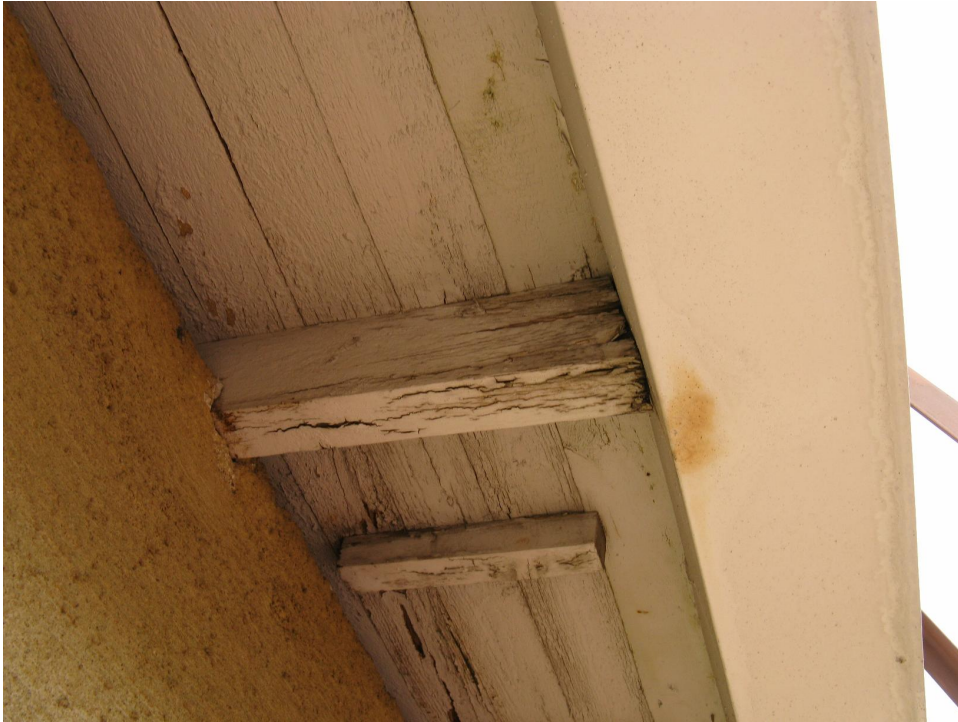
Kuva 35. Osassa räystäistä on vauriojälkiä.
