LEPPÄKORVEN KOULU

KORPIKONTIONTIE 5, 01450 VANTAA

MAANVASTAISTEN ALAPOHJIEN- JA SEINÄRAKENTEIDEN 1. VAIHEEN PINTAKOSTEUSMITTAUKSET

Optiplan Oy

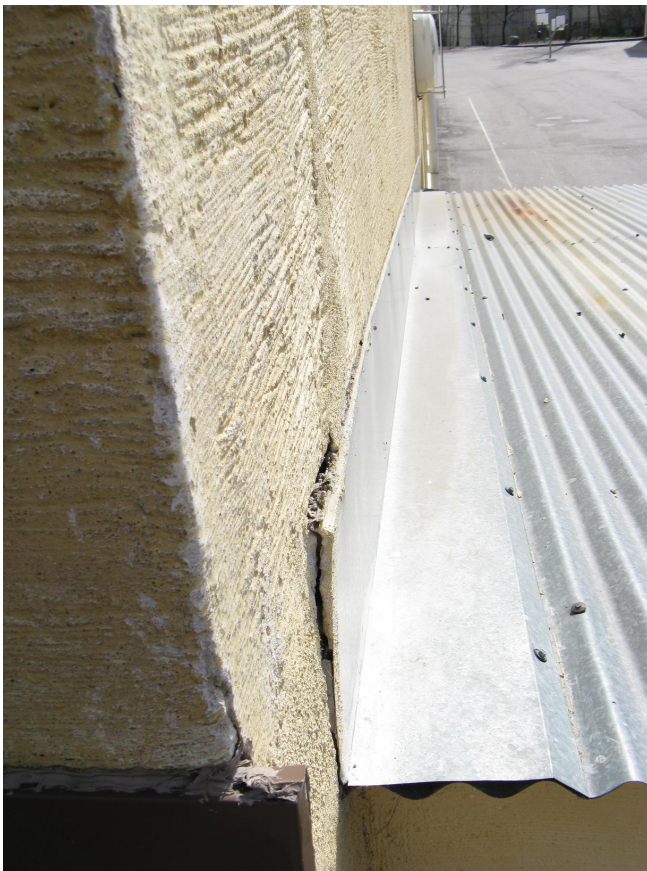
Kuva 36. Avonainen seinälenosto.
