LEPPÄKORVEN KOULU

LAAJENNUKSEN IV- SELVITYS JA KESKIOSAN JÄTEVESIVIEMÄRIKUKVAUS

Tutkimuksen ajankohta: vko 17-18 / 2007
Raportin päiväys: 11.05.2007
Tilaaajan yhteyshenkilö: Vantaan Kaupunki
Per Andersson, 040 5939212

Kuntotutkimuksen suorittajat:
Tekmanni Service Oy

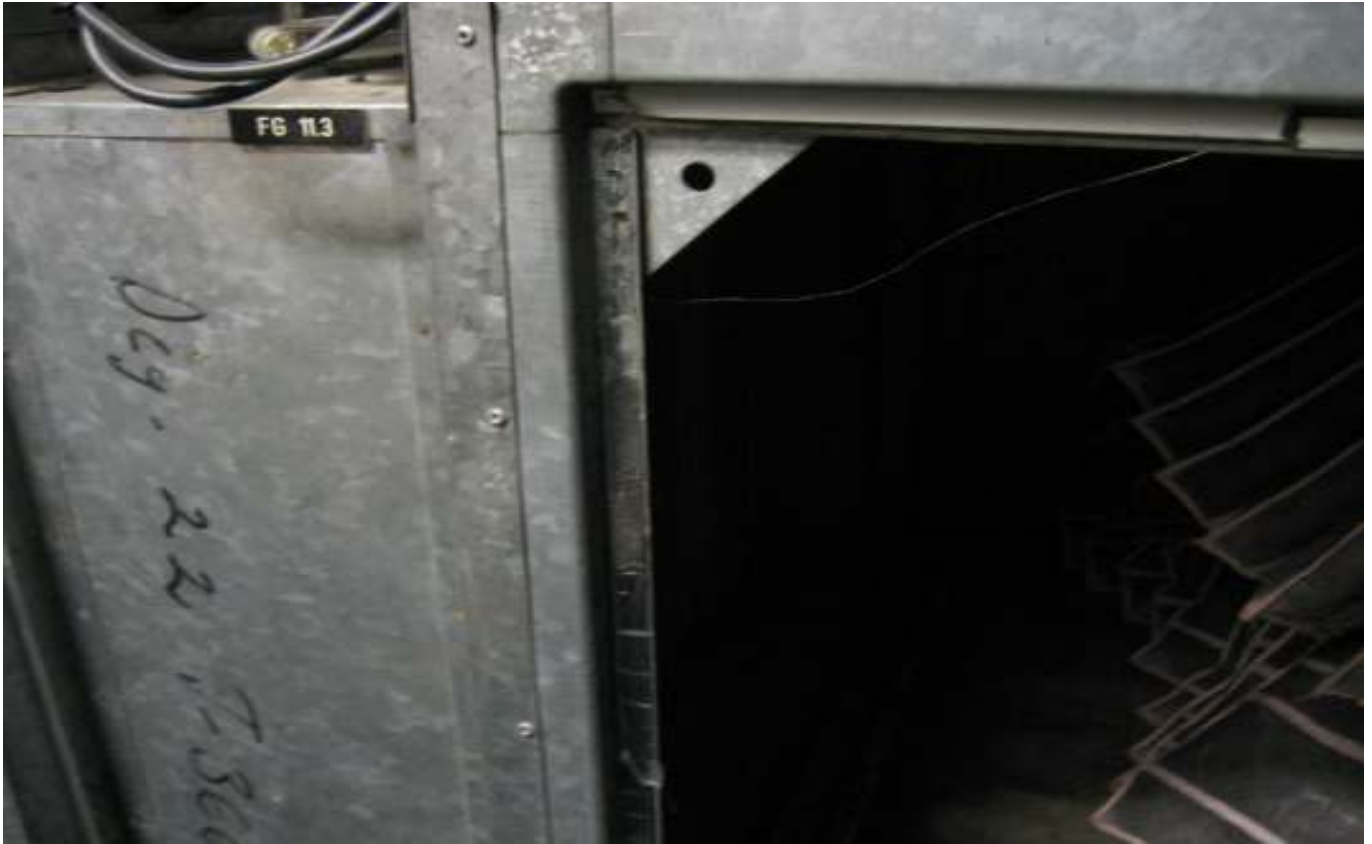
- Luukkujen tiivisteet ovat heikkokuntoisia (**kuva 1**) ja ne tuleekin uusida.
- Suodatinseinämä ei ole tiivis ja suodattimet ovat hieman likaiset. Suodattimessa tapahtuu ohivirtausta (= suodattamaton ilma pääsee huoneilmaan). *Suodatinkehikko tulee tiivistää asianmukaisesti, jotta ohivirtaus saadaan loppumaan.*

KUVA 1. Yleiskuva luukkujen tiivisteistä.

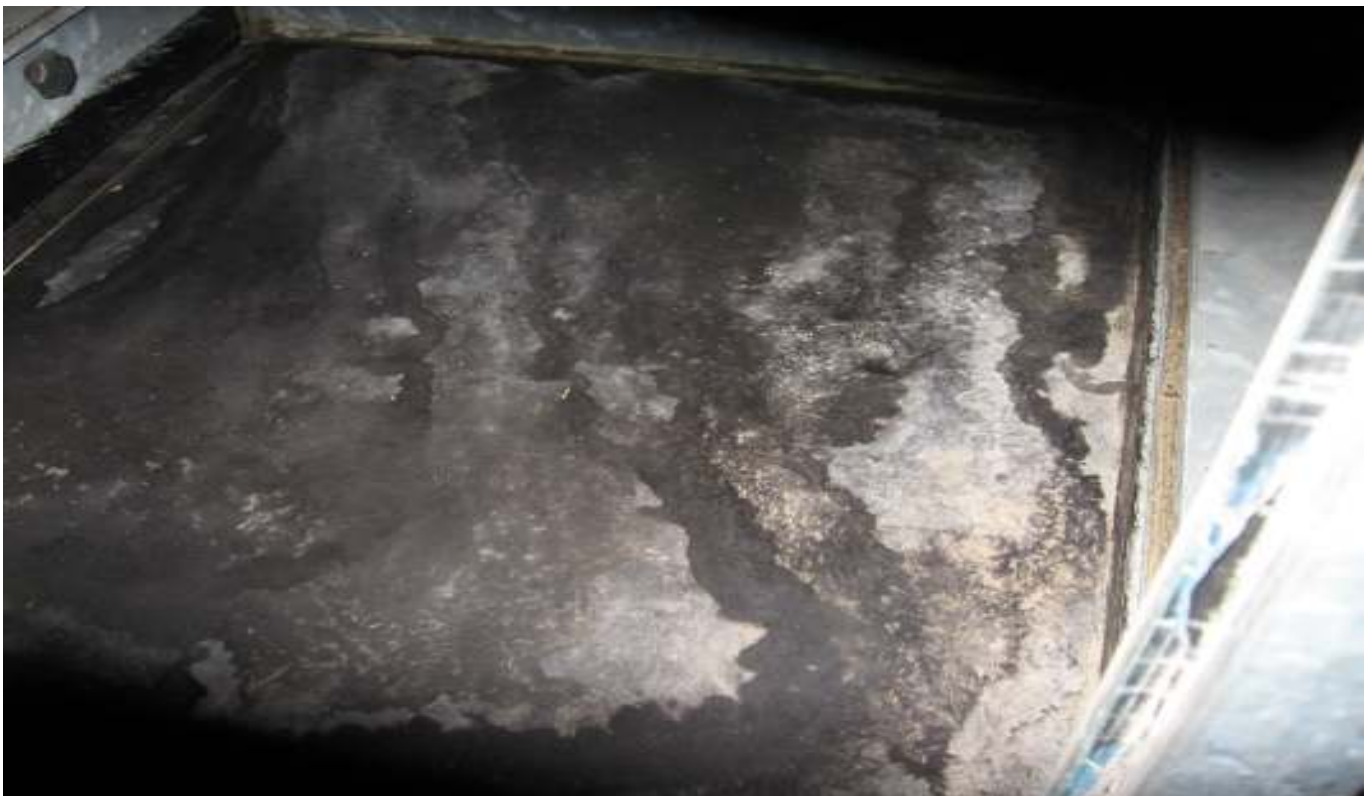
- LTO- kuutio hieman pölyinen. *LTO- kuutio tulee puhdistaa.*
- LTO- kammiossa on kosteuden jättämiä jälkiä (**kuva 2**). *Kammio tulee puhdistaa.*
- Lämmityspatterissa on pieniä kolhuja (**kuva 3**), jotka tulee kammata auki.

KUVA 2. LTO- kammiossa on kosteuden jättämiä jälkiä.

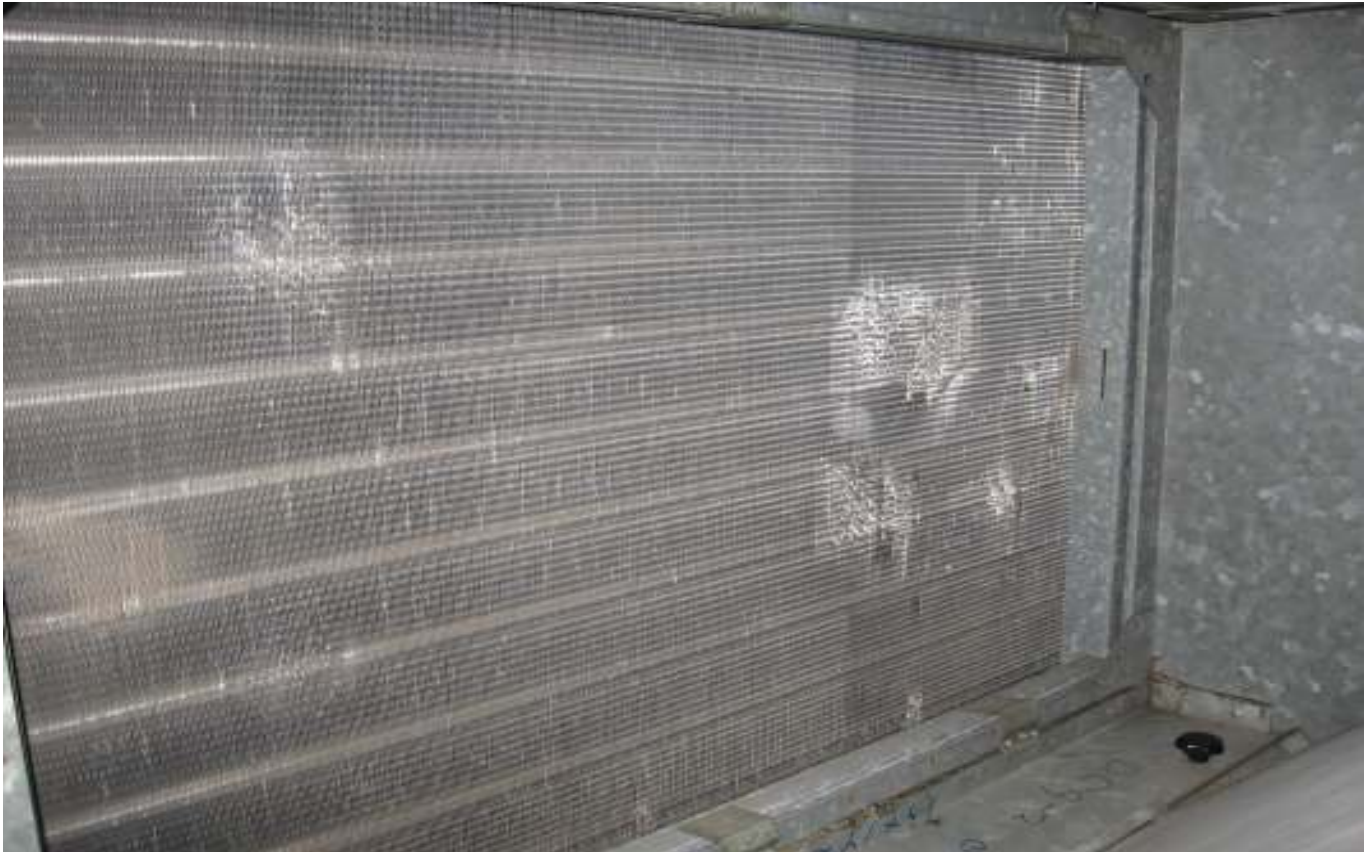
KUVA 3. Lämmityspatterissa on pieniä kolhuja.

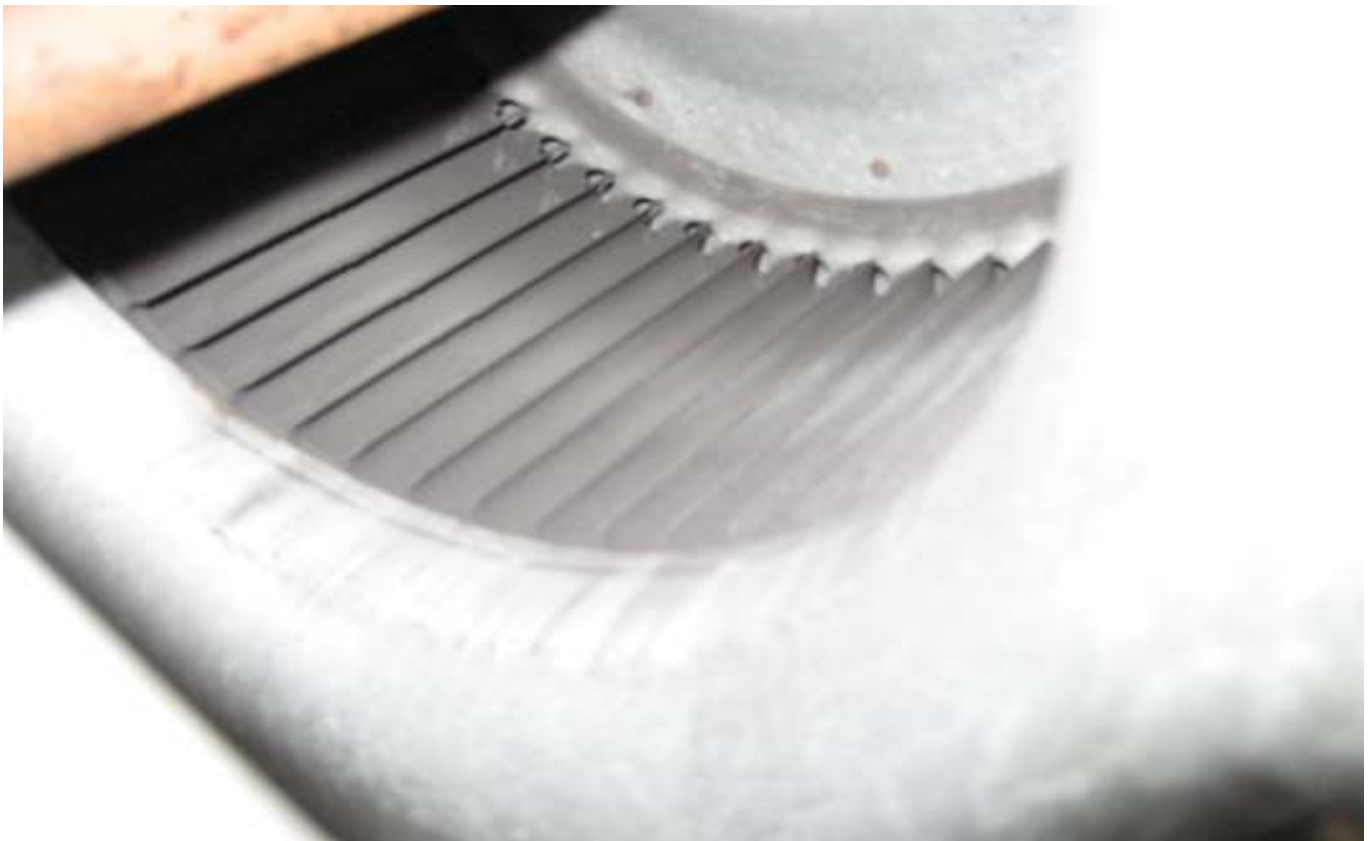
- Hihnat ovat kuluneet. *Hihnat on syytä uusida.*
- Tuloilmapuhallin on pölyinen ja nokinen (**kuva 4**). *Puhallin tulee puhdistaa.*
- Tuloilmakoneen kammiot on eristetty mineraalivillalla, joka on paikoin rikkoutunut (villapinnan rikkoutuessa huoneilmaan pääsee mineraalivillakuituja (**kuva 5**)). *Koneen villapinnat tulee pellittää, jotta villakuitujen mahdollinen pääsy huoneilmaan saadaan estettyä.*

KUVA 4. Tuloilmapuhallin on pölyinen ja nokinen.

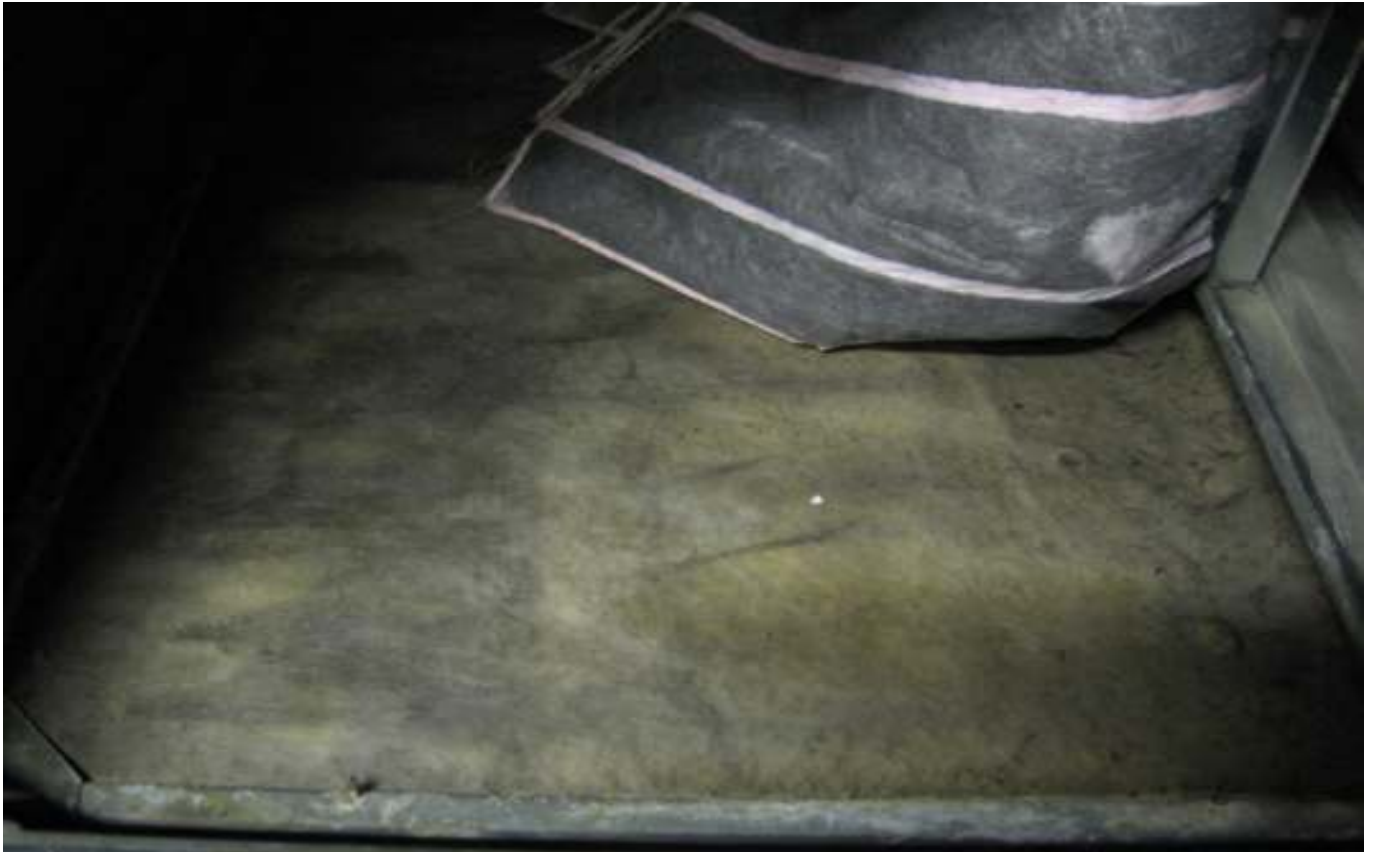
KUVA 5. Koneen kammion seinät on vuorattu mineraalivillalla, joka on alttiina kolhuille.

- Koneen kammioiden mineraalivillapintaiset seinät pinnoitetaan ja pellitetään.
- Tulo- ja poistoilmakone huolletaan.
- Kiinteistövalvontajärjestelmä tulisi tarkastaa ja huoltaa.
- Tulo- ja poistoilmakanavat tulisi puhdistaa.
- Ilmamäärien mittaus ja säätö.

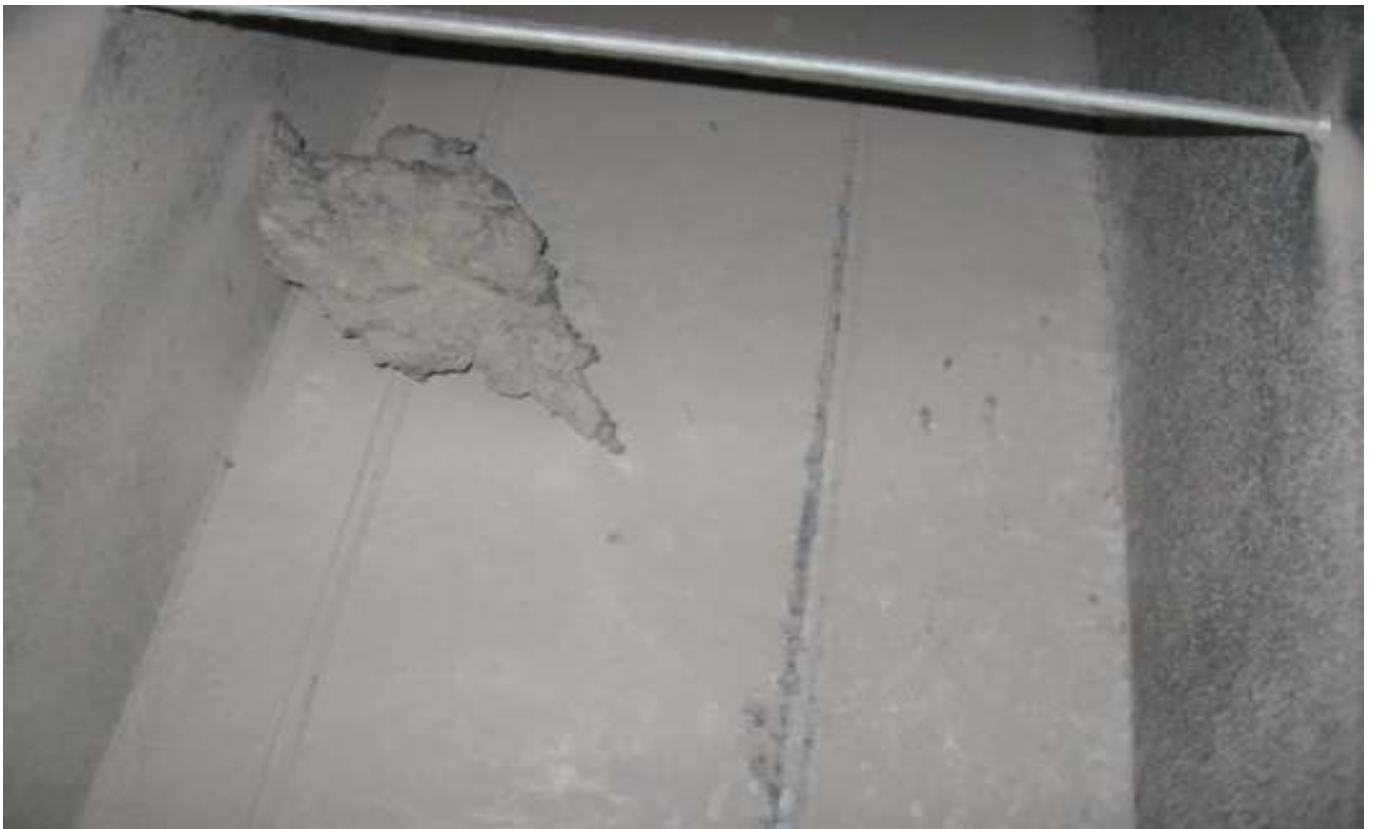
KUVA 6. Yleiskuva poistoilmakanavasta.

- Luukkujen tiivisteet ovat heikkokuntoisia ja ne tuleekin uusida.
- Poistopuhaltimen sulkupelti ei sulkeudu täysin. *Sulkupelti tulee korjata.*
- Poistoilmasuodattimet ovat liian pitkä ja peittävät osin LTO- kuution (**kuva 6**). *Poistoon tulee asentaa oikean pituiset suodattimet.*
- Moottorin ja puhaltimen urapyörät sekä hihnat ovat kuluneet. *Hihnat ja urapyörät tulee uusida.*
- Sähkömoottorissa ja puhaltimessa on kuiva laakeriääni. *Sähkömoottorin ja puhaltimen laakerit on syytä uusida.*

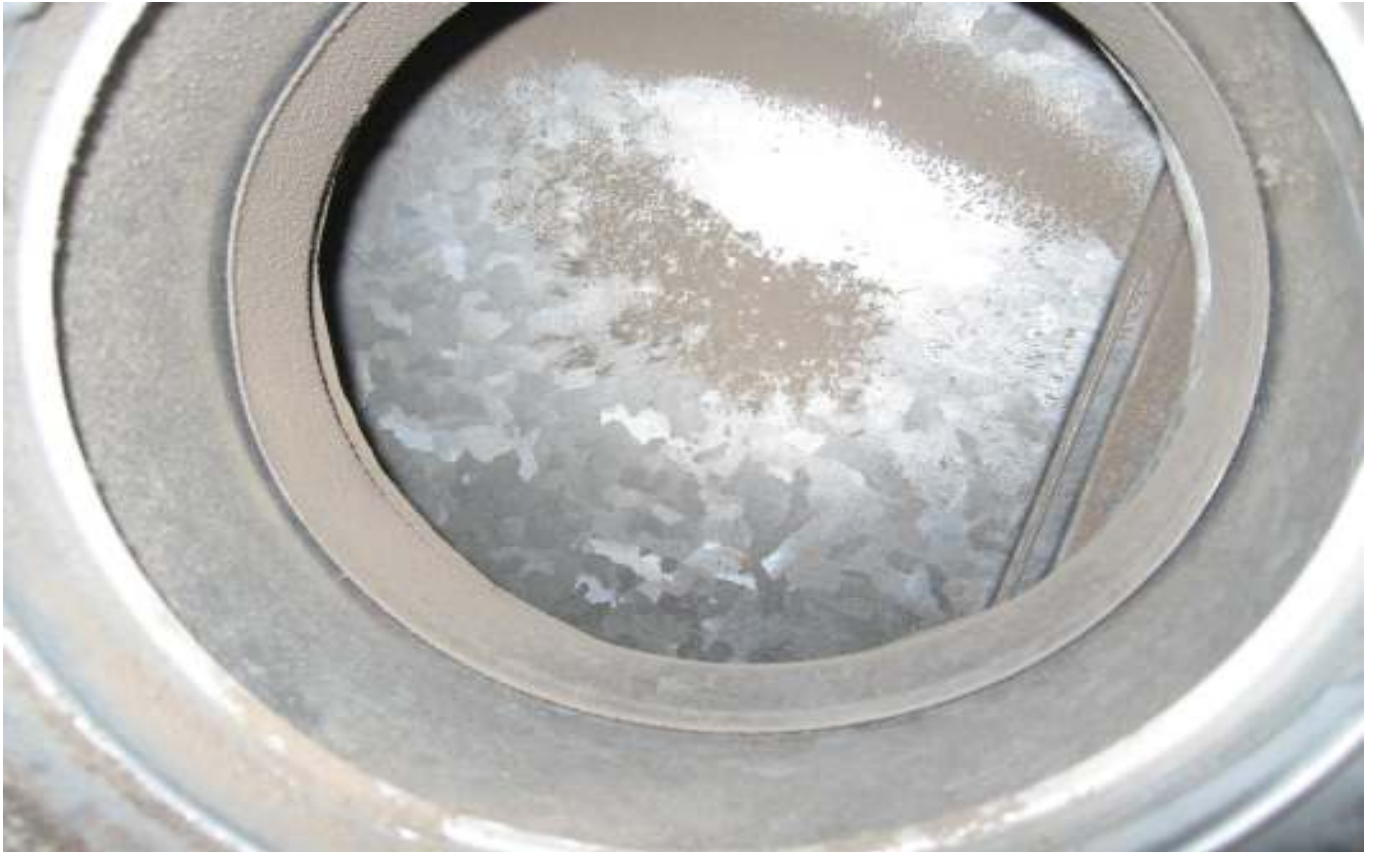
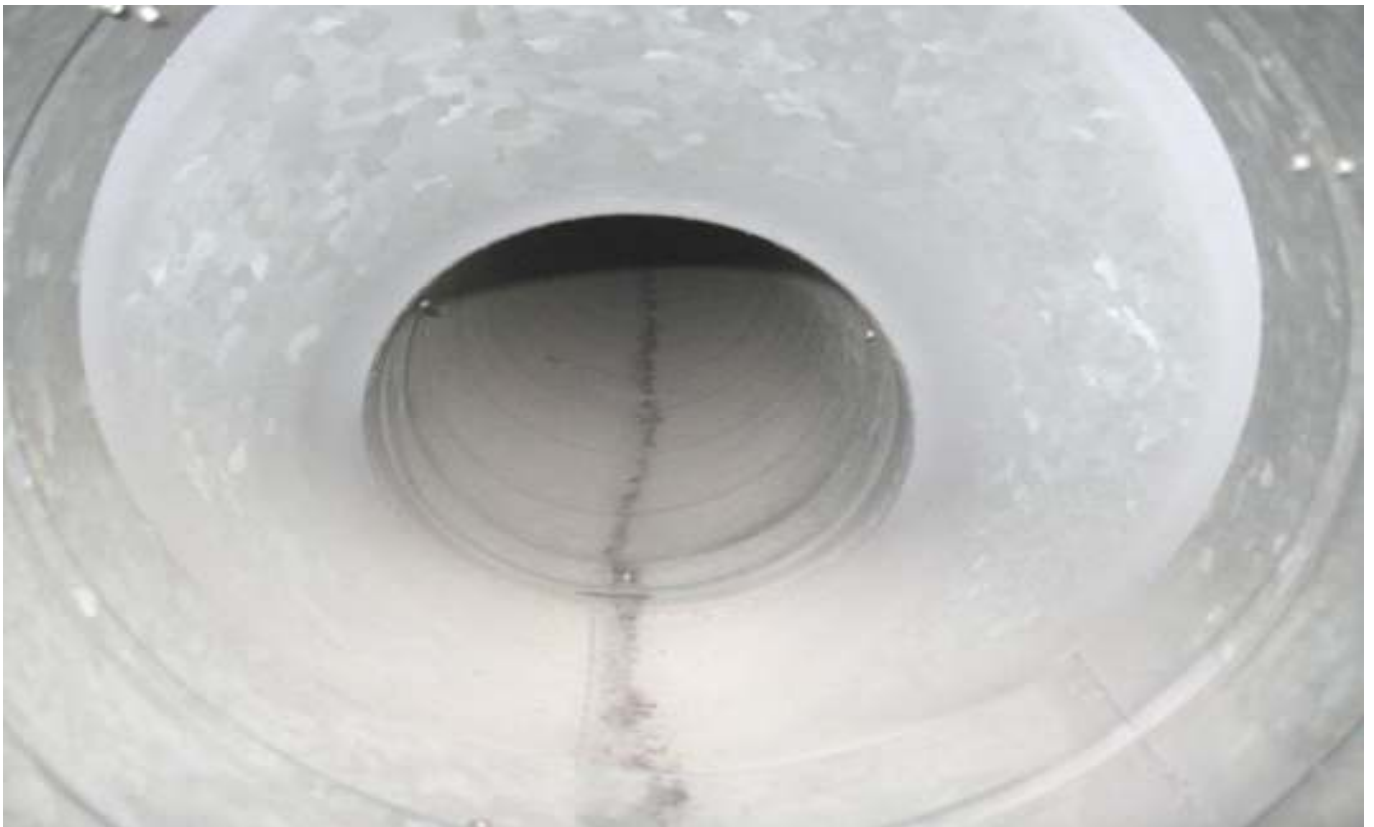
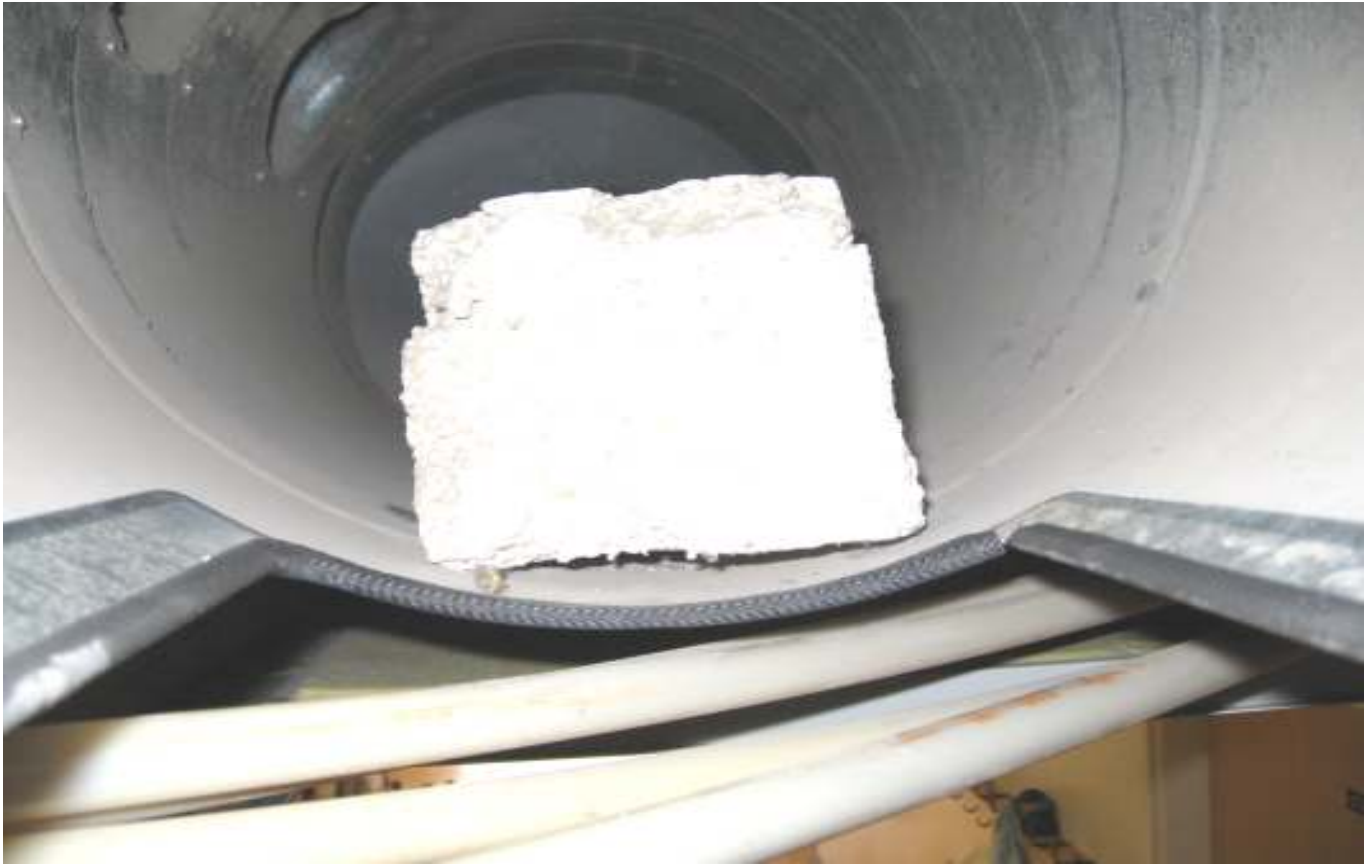
Tulo- ja poistoilmakanavat on rakennettu teräslevykanavista (kierresaumaputkea ja kanttikanaavaa). Kanavat ovat rakenteellisesti kunnossa ja havaintojen perusteella tutkimusalueen tulo- ja poistoilmakanavat ovat pölyisiä (**kuva 7, kuva 8 ja kuva 9**). *Tulo- ja poistoilmakanavat tulisi puhdistaa lähivuosien aikana.*

KUVA 7. Yleiskuva poistoilmakanavasta.

KUVA 8. Yleiskuva tuloilmakanavasta.

KUVA 9. Yleiskuva tuloilmakanavasta.

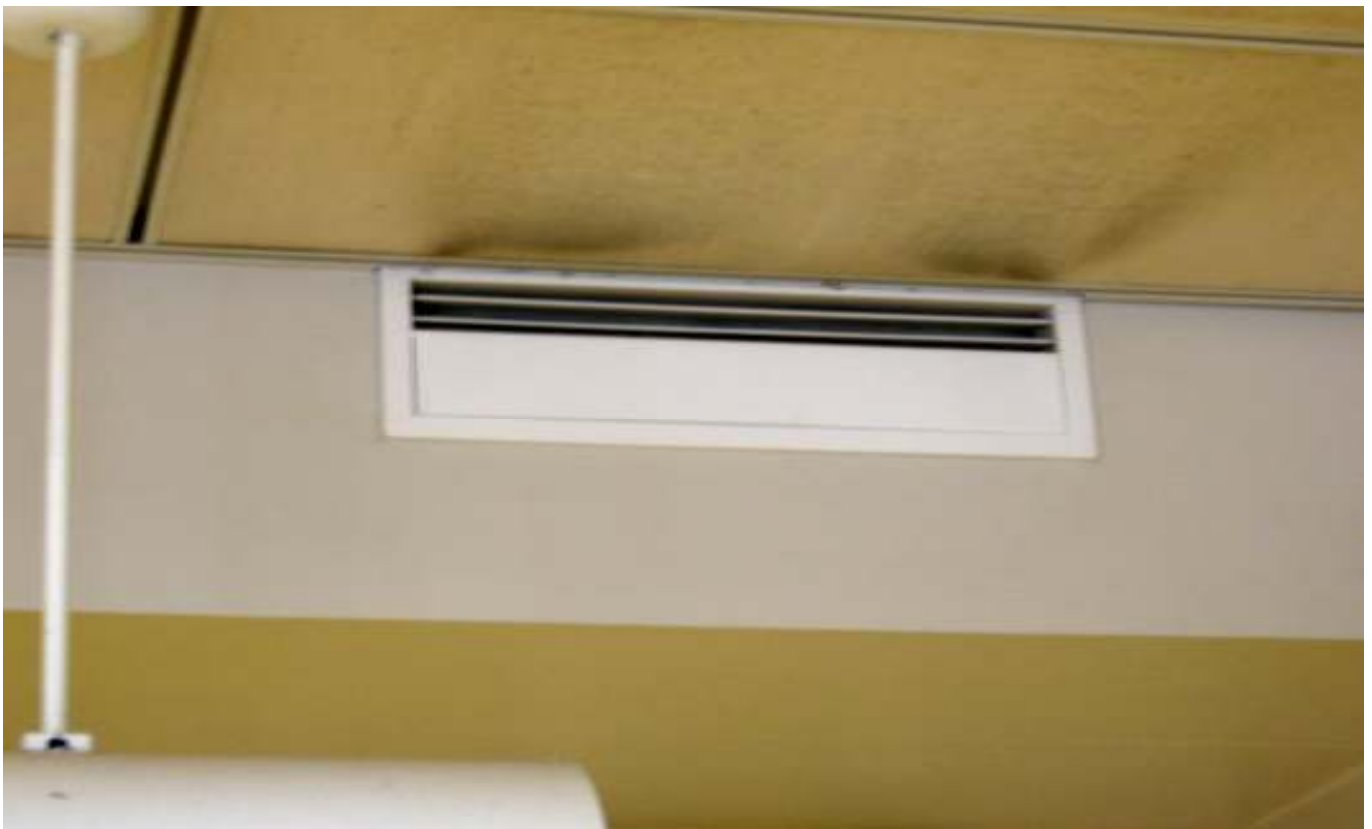
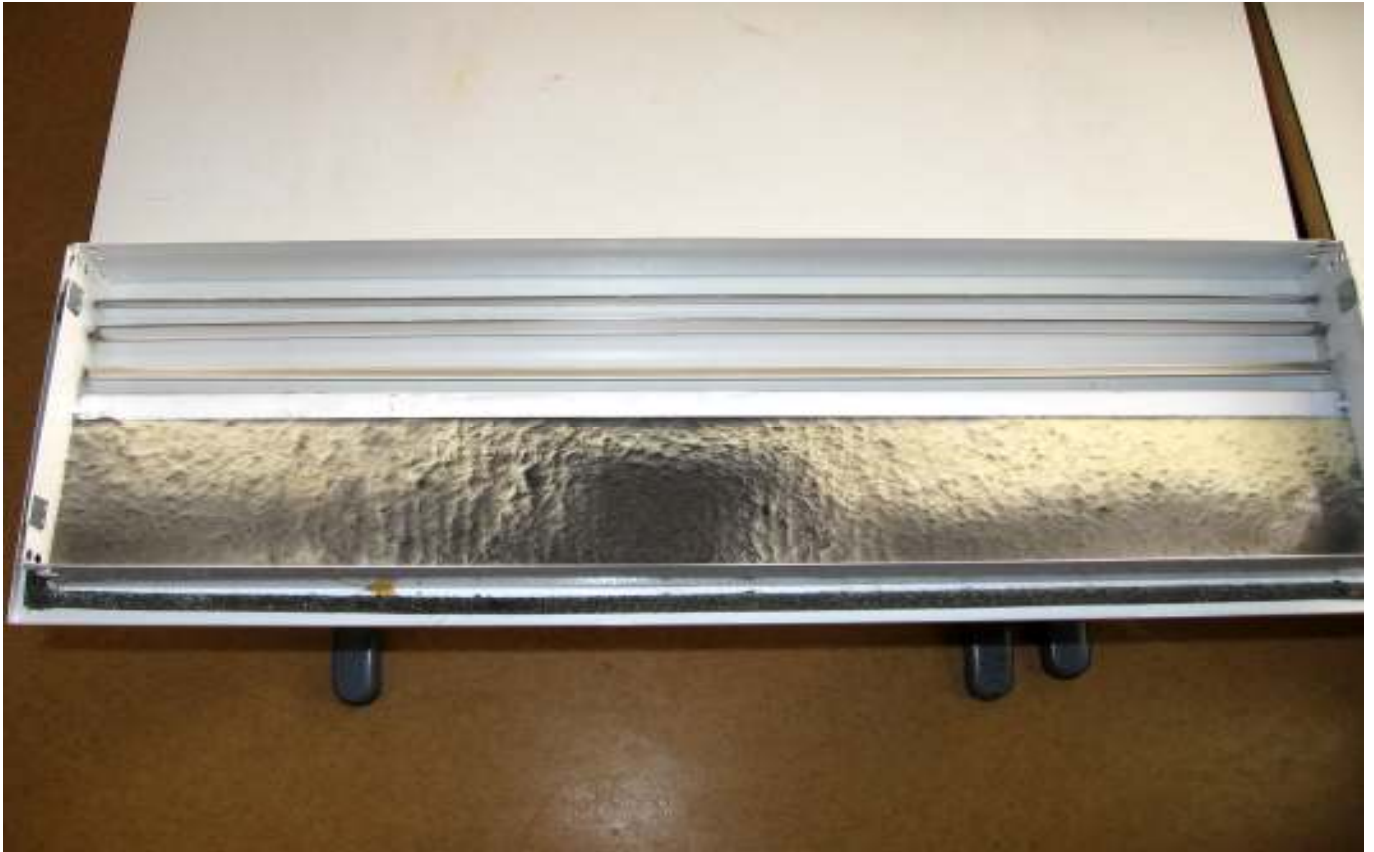
Tuloilmaelimet ovat luokkatiloissa ns. seinähajottajia, jotka ovat varustettu tasauslaatikoin (**kuva 10 ja kuva 11**). *Nuohouksen yhteydessä tasauslaatikot tulisi imuroida ja laatikoiden mineraalivil-lapinnat on syytä käsitellä suoja-aineella.* Tuloilmaventtiileiden heittokuviot selvitettiin savuko-kein (kts liitteenä oleva piirustus). Mittauksissa havaittiin, että ilman liikkuvuus on varsin hyvä kautta koko huoneen (huonetilojen huuhtelu tapahtu suunnitellulla tavalla).

KUVA 10. Luokkatilojen tuloilmasäleiköt ovat ritiläsäleikköjä.

KUVA 11. Tuloilman tasauslaatikoissa ja säleikössä on villapintaeristettä.

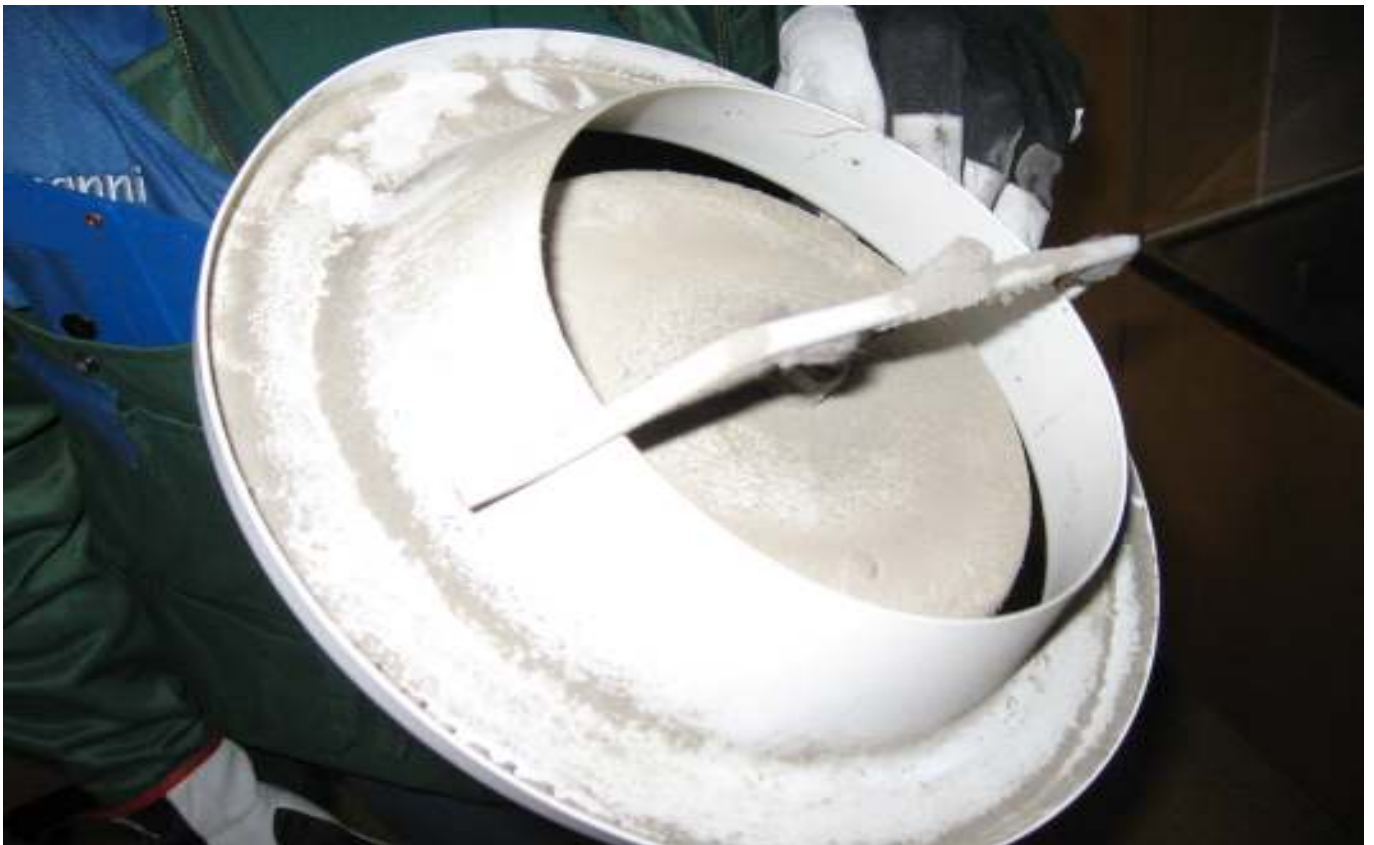
Poistoilmaventtiilit ovat alkuperäisiä kartioventtiileitä. Venttiilit ovat osin melko pölyisiä (kuva 12), mutta täysin toimivia nykyjärjestelmässä.

KUVA 12. Poistoilmaventtiilit ovat osin melko pölyisiä.
