## KOSTEUSVAURIOKARTOITUSRAPORTTI

### Leppäkorven koulun asuntola

Korpikontiontie 5  
01450 VANTAA

ASB-YHTIÖT,  
ASB-Consult Oy Ab, Helsinki

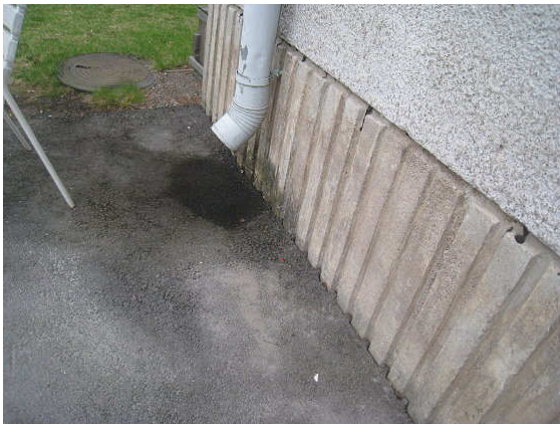
Rakennuksen ympärillä on nurmialuetta, pensasistutuksia ja asfalttia. Rakennusvierillä on sokkelia vasten sepelöinti niillä kohdin missä on nurmimaata. Maanpinnan kallistukset ovat pääosin riittävät. **Länsikulmalla asfaltin pinta viettää rakennukseen päin, jolloin kattosadevesi lammikoituu sokkelin viereen (kuva 1). Asfaltin ja sokkelin väli ei ole tiivis.**

Kuva 1 Asfaltissa on painanne ja sade- ja kattovesi lammikoituu.

**Maanpaineeseinien alaosille tehdään vedenpaineeneristys ja ylemmäs asennetaan sokkelilevy.** Rakennusvierillä muotoillaan maanpinnat reilusti ulospäin viettäviksi sekä parannetaan sokkelivieren sepelikaistaa ja kattovesien poistojärjestelmää.

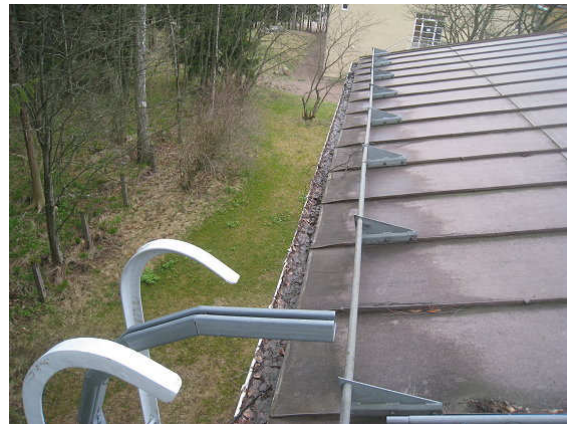
Kattosadevedet on johdettu räystäskourujen ja syöksytorvien välityksellä sokkelin juuressa oleviin sadevesikaivoihin, loiskekivien päälle tai suoraan asfaltille. **Räystäskouruissa on runsaasti lehtiä yms. orgaanista materiaalia (kuva 2)** ja syöksytorven heitinosan ja kaivon keskinäisessä sijoittelussa on puutteita, jolloin vesi roiskuu kaivon ohi (kuva 3). Kaivojen kansiosan päällä on lehtiä yms..

Kuva 2 Räystäskouruissa runsaasti lehtiä yms..

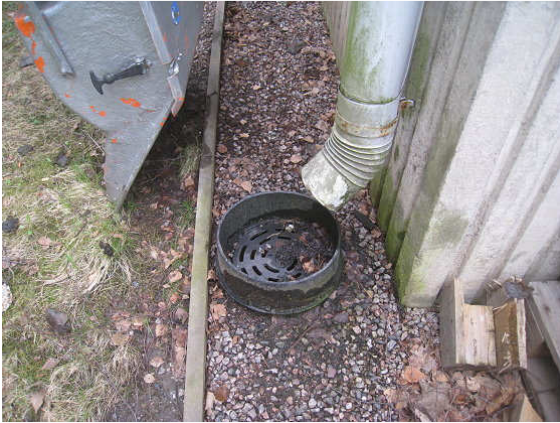
Kuva 3 Heitinosa ja kaivon keskinäisessä sijoittamisessa puutteita.

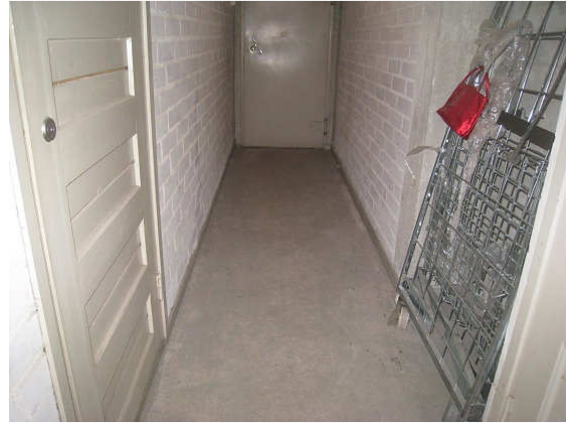
Perusmuurit ovat teräsbetonisia maanpaineeseiniä, joiden sisäpinnassa on tiiliverhous alueella, jossa alapohjana on maanvarainen kantava teräsbetonilaatta. **Maanvaraisen laatan pintakosteus on paikoin koholla. Tiilimuurattujen väliseinien alaosilla on kosteuden aiheuttamia jälkiä ja pintakosteus on koholla (kuva 4). Sisäverhousmuurauksessa on länsikulmalla monin paikoin halkeamia (kuvat 5 ja 6)** ja em. kohdilta havainnoituna lämmöneristeenä on toja-levyä tai vuorivillaa. Rakennuksessa on lisäksi tuulettuvaa alapohjaa.

**Rakennuksen kellarikerroksessa olevien lattia/seinärakenteiden kohonneet kosteudet ovat todennäköisesti kapillaarikosteuden aiheuttamia. Lisätutkimuksien avulla tulisi selvittää vaurioiden laajuudet sekä rakenneavauksien korjaustoimien tarve.** Alustavasti arvioidaan, että voidaan joutua parantamaan kellarin keskialueen kuivatusta salaojajärjestelyin.

Kuva 4 Maanvaraisen lattian pintakosteus koholla, samoin seinien alaosien.

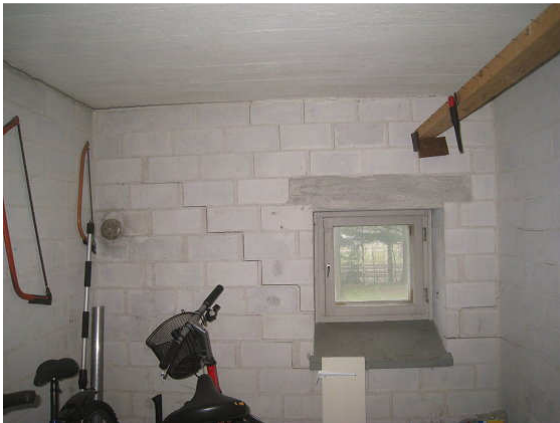
**Kellarikerroksen sisäpuolisen verhomuurauksen halkeamat länsikulmalla/ -sivulla ovat aiheutuneet todennäköisesti perusmuurin painumisen seurauksena. Tältä osin selvitetään mahdollisen lisätutkimuksen tarve ja korjaukset tehdään rakennesuunnittelijan ohjeiden mukaisesti.** Perusmuurin ulkopinnassa ei tällä kohdalla havaittu vaurioita. Perusmuurien ulkopintojen vauriot korjataan betonin korjausmenetelmin.

Kuva 5 Länsikulmassa sisäverhousiili-muurauksessa on halkeama.

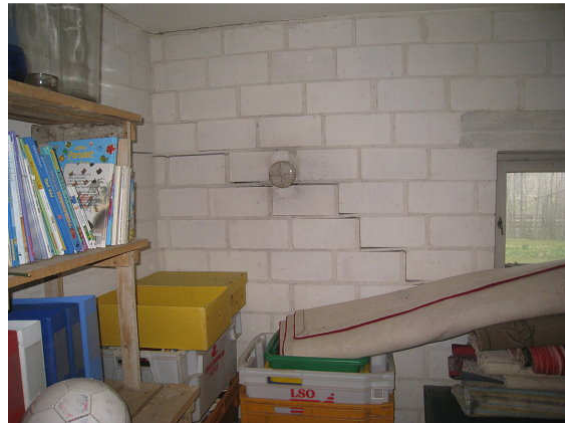
Kuva 6 Halkeama myös keskemällä länsisivua.

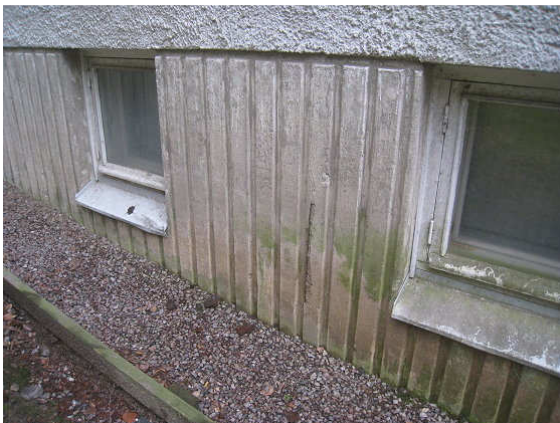
Sokkelia on näkyvissä n. 500 – 800 mm. **Sokkeli on maalattu ja pinta on kulunut ja paikoin on lohkeamia ja ruostunutta raudoitusta on näkyvillä (kuva 7).**

Kuva 7 Ruostunutta raudoitusta näkyvillä.

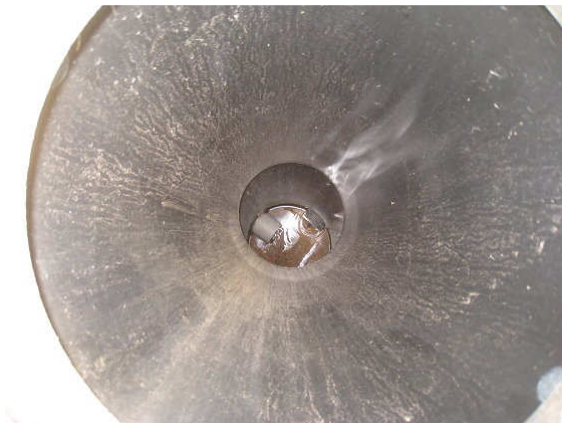
Kaakkois- ja pohjoiskulmalla havaittiin muoviset salaojien tarkastuskaivot. Koilliskulmalla muovisen salaojaputken juoksupinnan tasolta maanpintaan on noin 2000 mm. Kaivon pohjalla oli kirkasta vettä ja vettä tiputti kaivoon (kuva 8). Pohjoiskulmalla muovisen salaojaputken juoksupinnan tasolta maanpintaan on noin 1800 mm ja kaivon pohjalla oli kirkasta vettä (kuva 9).

Kuva 8 Koilliskulman salaojien tarkstuskaivo.

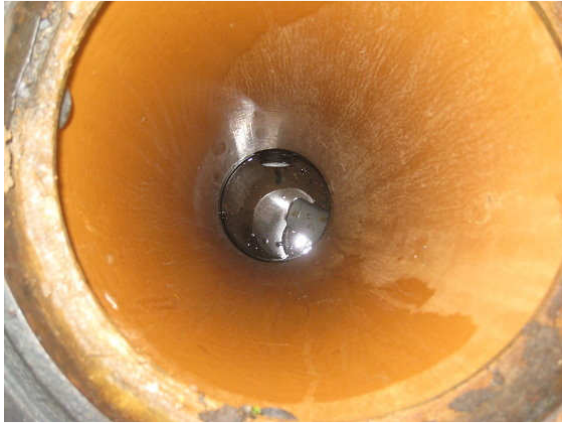
Kuva 9 Pohjoiskulman salaojien tarkastuskaivo.

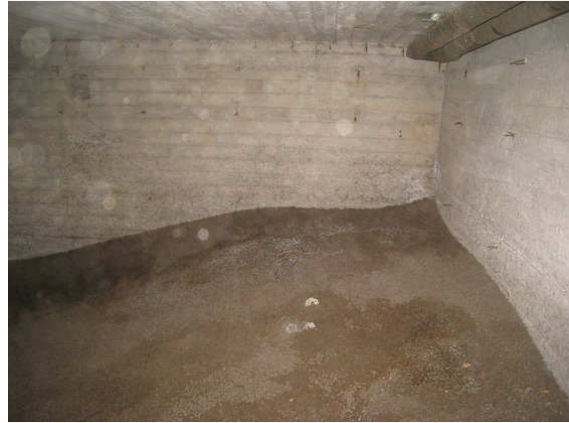
**Alustatilassa 1 Leca-soran pinnalla oli vaaleaa kasvustoa noin 1 m<sup>2</sup> laajuudella (kuva 10) ja Leca-sora oli kosteaa noin 6 m<sup>2</sup> laajuudella perusmuurissa olevien tuuletusaukkojen välisellä osuudella.** Perusmuureissa tuuletusaukkojen alapuolisilla pinoilla on todennäköisesti kondenssiveden aiheuttamia tummentumia (kuva 11). Alustatilassa 2 on kevytsoraharkoista tehdyt huoltoreitit mutta alustatilassa 1 niitä ei ollut. Alustatiloissa on osittainen valaistus ja sähköpistorasiat ovat sisäänkäyntien kohdilla.

Kuva 10 Leca-soran pinta kostea alustatilassa 1. Pinnassa vaaleaa kasvustoa.

Alustatilan 1 kattorakenteessa on jossain vaiheessa esiintynyt kondenssia maanpinnan kosteustuotosta ja pienestä Leca-soran peitevahvuudesta johtuen. **Mikrobivaurioitunut Leca-sora poistetaan ja korvataan alustatilassa jo olevalla Leca-soralla huomioiden riittävä peitevahvuus. Alustatilojen ovien kohdilta tiivistetään putkiläpiviennit** ja alustatilaan 1 laitetaan Leca-soraharkkoja huolto- ja tarkastuskäyntien helpottamiseksi.

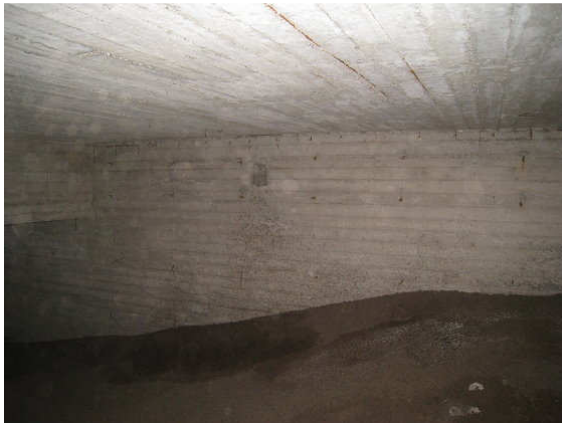
Kuva 11 Perusmuurissa tuuletusaukon alapuolella tummentumia.

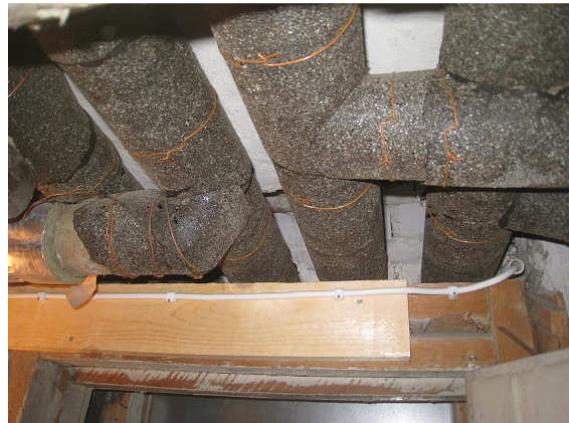
**Alustatiloihin johtavien ulko-ovien yläpuolella on tiivistämättömiä lämpö- ja käyttövesiputkien läpivientejä,** jolloin savulla havainnoituna ilmavirtaus oli molemmista alustatiloista käytävän suuntaan (kuva 12). Alustatilassa 2 on lämpöputkinousujen läpivientejä, joita ei päästy tilan korkeudesta johtuen tarkistamaan (kuva 13). Muutoin läpivientejä on tiivistetty polyuretaanivaahdolla ja ilmavuotoja ei havaittu.

Kuva 12 Tiivistämättömät putkiläpiviennit.

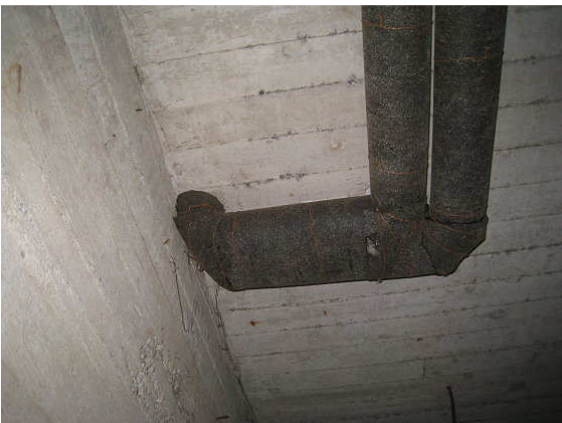
Kuva 13 Lämpöputkinousujen läpivientejä ei päästy tarkistamaan.

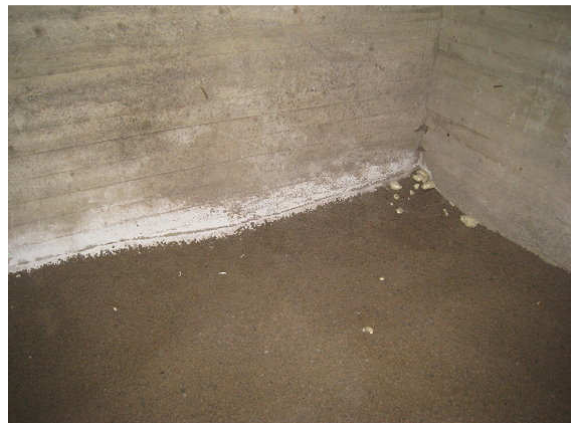
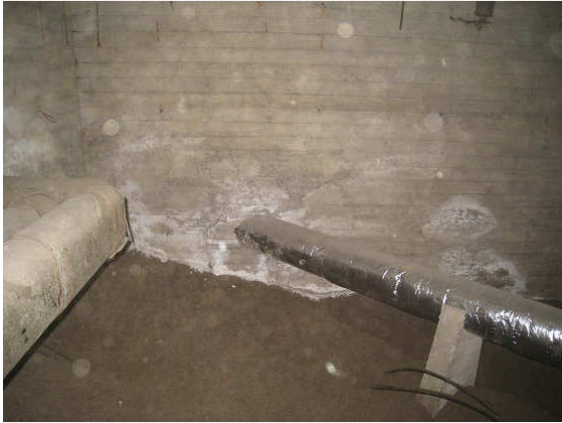
Betonimuurien alaosilla lähellä täyttökerrosta ja paikallisesti myös korkeammalla on näkyvillä betonin kosteudesta johtuen kalkkisuoloja (kuvat 14 ja 15).

Kuva 14 Kalkkisuoloja näkyvillä perusmuurin alaosalla lähellä täyttökerrosta alustatilassa 1.

Kuva 15 kosteuden aiheuttamia jälkiä myös Alustatilassa 2.

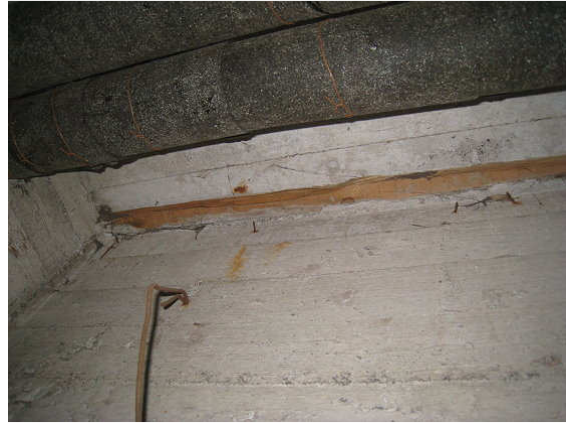
Alustatilassa 2 on seinän ja katon liittymässä jäljellä muottilautaa. Puutavara oli terveen väristä. Lahoa ei havaittu (kuva 16).

Kuva 16 Perusmuurin ja katon rajassa jäljellä hyväkuntoista muottilaudoitusta.

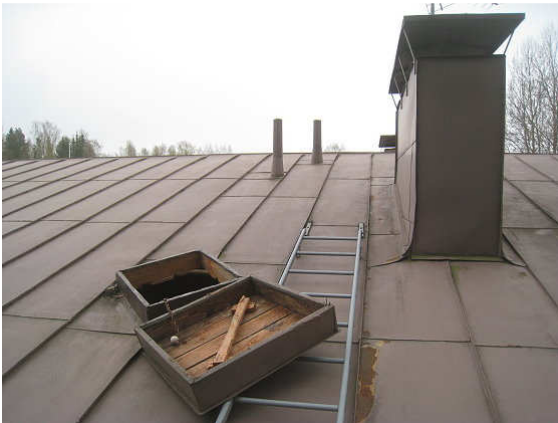
Vesikatteena on konesaumattu peltikate, jonka alla ei ole aluskatetta, vaan normaali harvalaudoitus ruoteina. Vesikatolla on läpivienteinä piippu, IV-piippu, viemärintuuletusputkia ja kattoluukku sekä kattotikkaiden pulttikiinnityksiä katteen läpi. **Pulttikiinnitykset katteen läpi ovat vuotoriskipaikkoja (kuva 17). Rästäslaudoissa on kosteusvaurioita. Vesikatteen pinnalla on paikoin ruostetta (kuva 18) ja harjalinjalla on reikiä (kuva 19). Kattoluukun kohdalla/ kattoluukussa on vesivuotojälkiä ja kattoluukun kahva on heikkokuntoinen.**

Kuva 17 Pulttikiinnitykset katteen läpi ovat vesivuotoriskipaikkoja.

**Vesikatolla tehdään kaikkien läpivientien korjaus ja vesikatteen reiät paikataan ja vesikate huoltomaalataan. Kattosillat ja lapetikkaat muutetaan kiinnitysten osalta siten, että ne kiinnitetään saumoistaan puristusliittimin. Alkuperäiset kiinnityspulttien läpiviennit korjataan tiiviiksi tai uusitaan rivipellit niiltä kohdin. Räystäslaudat uusitaan ja räystäskourut puhdistetaan, tarkastetaan kunto ja tarvittaessa uusitaan. Yläpohjan tuuletusta parannetaan. Huoltotoimia tehostetaan.**

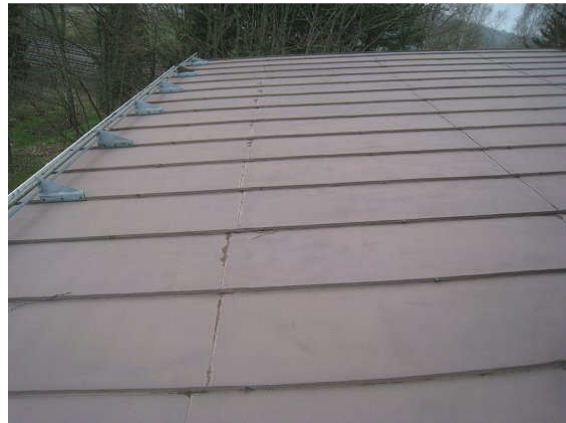
Kuva 18 Vesikatteen pinnalla ruostetta.

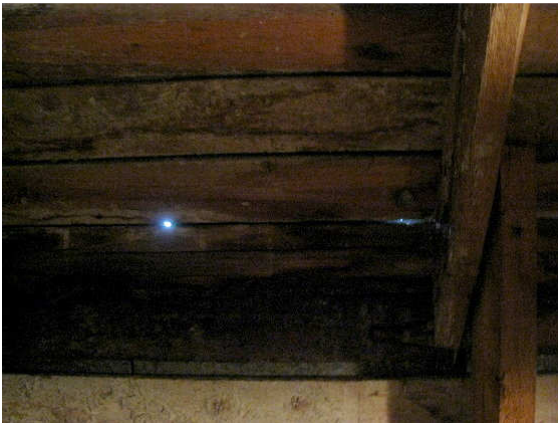
Kuva 19 Vesikatteessa reikiä harjalinjalla.

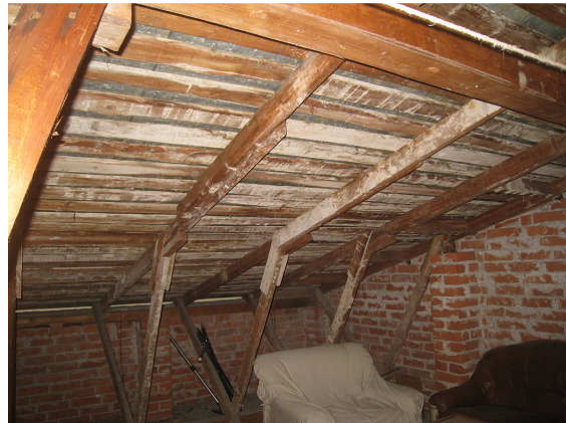
**Ruodelaudoituksessa ja kattotuolirakenteissa on kosteusjälkiä, jotka ovat todennäköisesti kondenssiveden veden aiheuttamia (kuva 20).** Lautoja on rakennusvai-

Kuva 20 Ruodelaudoissa ja kattotuolirakenteissa on kondenssiveden aiheuttamia jälkiä.

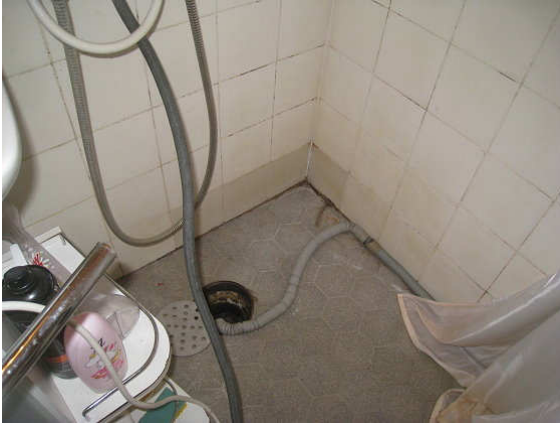
Väliohjat ovat massiivisia teräsbetoni-laattoja. Asuinhuoneiden lattiarakenteissa on mm. lämpöpatterien haarotusputkia. KPH-tiloissa on pintavalut, joiden alla on bitumi-huopa vedeneristeenä. **KPH-tilojen pinnat ovat alkuperäiset ja elinkaarensa päässä (kuva 21)**. Lattioiden pintakosteuksia ei mitattu, koska tiloja oli käytetty aamulla ja pinnat olivat vielä paikoin märät. **Huoneiston 2 KPH-tilan kohdalla kellarikerroksen katossa havaittiin kosteuden aiheuttamaa maalipinnan hilseilyä ja pintakosteus oli koholla (kuva 22)**.

Kuva 21 Alkuperäiskunnossa olevan kylpyhuoneen lattiaa ja seinän alaosa suihkunurkassa.

**Märkätilat kunnostetaan niissä ilmenneiden kohonneiden kosteuksien ja jo ainakin osittain pettäneiden vedeneristysten takia.** Tällöin huomioidaan rakenteiden koneellisen kuivaamisen tarve ja mahdolliset mikrobivauriot sekä tehdään tarvittavat lisätutkimukset.

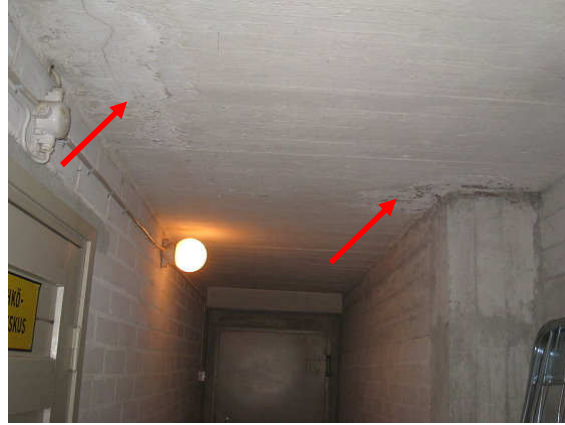
Kuva 22 Kellarin käytävän katossa kosteuden aiheuttamaa maalipinnan hilseilyä. Yläpuolella on asunnon 2 kylpyhuone.

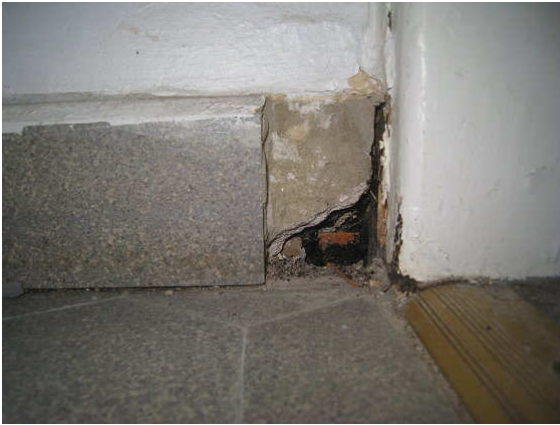
Asbestikartoituksen yhteydessä otettiin vedeneristeenä olevasta bitumihuovasta näyte ja näytteenottokohdalla oli **lattia- ja seinärakenteiden liittymässä havaittavissa mikrobivaurioon viittaavaa hajua (kuva 23)**. Tällä kohtaa tuli näkyviin puurakenteista ovikarmia. Tällä kohtaa väliseinä on todennäköisesti kevytbetonia.

Kuva 23 Avauskohta asunnon 6 kylpyhuoneen avauskohta. Mikrobivaurioon viittaavaa hajua.

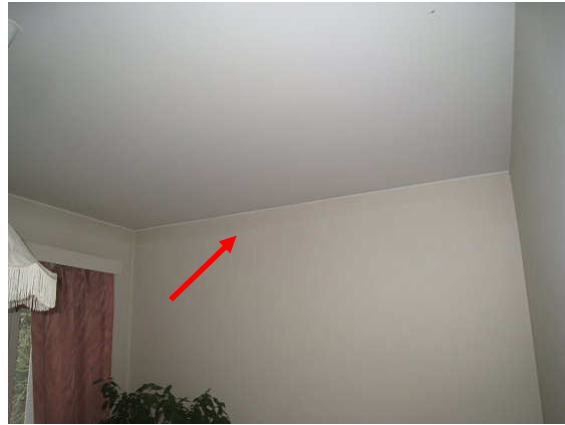
Ulkoseinät ovat massiivisia tiiliseiniä ja ulkopinnat ovat rapatut ja maalatut. **Länsikulmalla seinän yläosan rappauksessa on halkeama**. Ulkoseinien sisäpinnat on tehty tasaisiksi laastilla ja maalattu. **2.kerroksen asunnoissa havaittiin seinän yläosalla vaakasuuntaisia halkeamia (kuva 24)**. Kohonneita pintakosteuksia ei em. kohdilla otosmaisesti tehdyissä koestuksissa havaittu.

Kuva 24 2.kerroksessa asunnon 6 makuuhuoneen ulkoseinän yläosalla vaakasuuntainen halkeama.

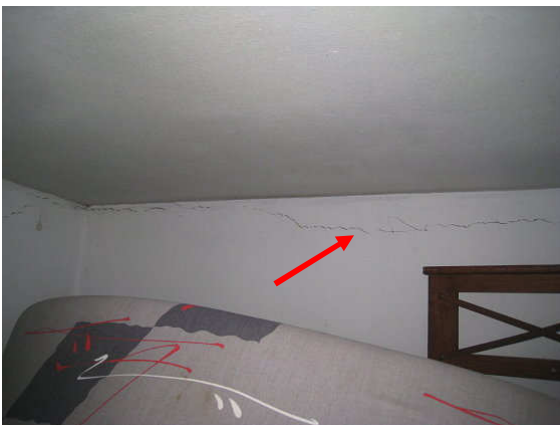
Kantavat väliseinät ovat muurattuja tiiliseiniä. **Ullakkokerroksessa olevassa varastossa havaittiin seinän yläosalla vaakasuuntainen halkeama (kuva 25)**. Käynti em. tilaan on porrashuoneesta. Kosteusjälkiä ei havaittu. Tarkastusluukuttomia putkiroiloja ei voitu tarkastaa.

Kuva 25 Ullakkokerroksen varastotilan seinässä (porrashuone) on vaakasuuntainen halkeama.

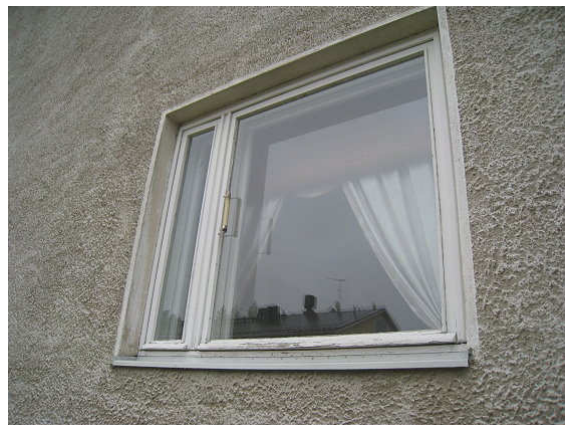
Ikkunat ovat alkuperäisiä kaksipuitteisia, joiden **ulkopinnoissa on kulumia ja paikoin hilseilyä (kuva 26)**. Parvekeovet ovat kaksilehtisiä ja niiden pinnoissa on kulumia. Ikkunavesipellityksistä on paikoin irronnut maalia. **Kellarikerroksen yhden ikkunan ulkopuitteen lasi on rikottu (kuva 27)**. Kouluisännän mukaan ikkunoiden ja parvekeovien käynneissä on puutteita.

Kuva 26 Ikkunoiden puupintojen maalipinta hilseilee.

**rannetaan. Ikkunat kunnostetaan tai uusitaan. Kellarikerroksen rikkoontuneen lasin rippeet poistetaan ja tilalle asennetaan tilapäinen suojalevy tai uusi ikkunalaasi.**

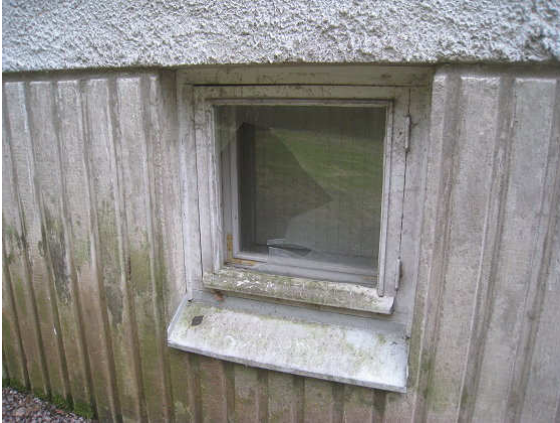
Kuva 27 Kellarikerroksen ikkunalasi rikottu.

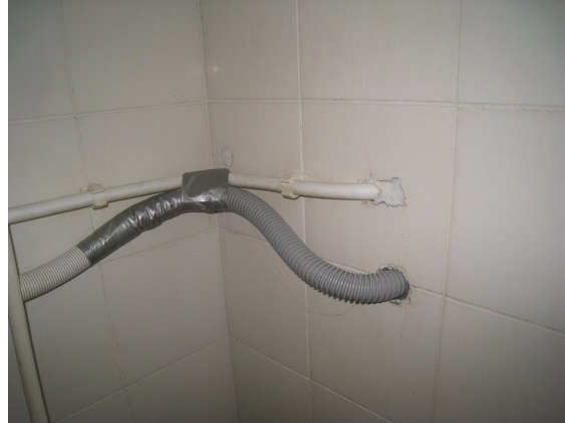
Tarkistettujen asuntojen kuivien tilojen pinnoissa ei havaittu merkkejä kosteus- ja mikrobivaurioista. Osassa on vanhoja pintamateriaaleja. Asunnon 6 KPH-tilassa on suihkun vaikutusalueella **seinässä kiinnityksiä ja tiivistämätön pesukoneen poistoputken läpivienti (kuva 28)**, jotka aiheuttavat kosteusvaurioriskin. **Ilmanvaihto vaikutti riittämättömältä.** Kanavat ja venttiilit ovat pölyiset.

Kuva 28 Asunnon 6 kylpyhuoneen suihkukurkan seinässä kiinnityksiä ja tiivistämätön läpivienti.

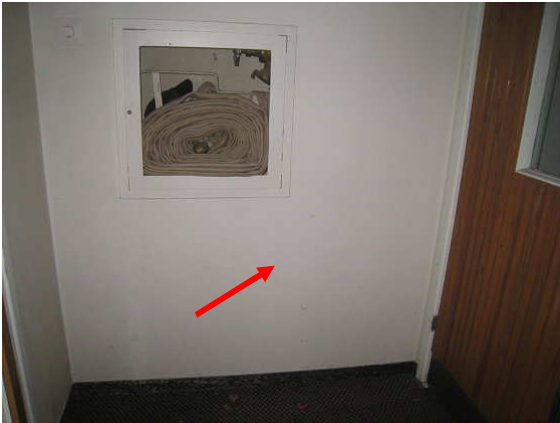
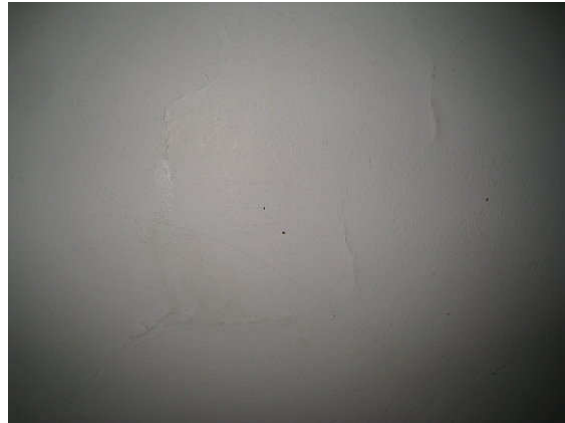
Porrashuone on pinnoiltaan hyväkuntoinen. **Palopostin alapuolella seinän maalipinnassa havaittiin halkeamia ja pieniä kupruja, joissa pintakosteus oli selvästi koholla (kuvat 29 ja 30).**

Kuva 29 Palopostin alaosalla seinässä kohonneita kosteuksia ja halkeamia.

Kuva 30 Lähikuva palopostin alaosan vauriokohdasta.

**Porrashuoneessa olevan palopostin kohdalta selvitetään vesivuotopaikka ja tehdään tarvittavat korjaukset ja kuivaukset.**
