LEPPÄKORVEN KOULUN ASUNTOLA

LVIRS- TEKNINEN KUNTOARVIO

Kuntoarvion ajankohta: 08.10.2009
Raportin päiväys: 12.11.2009
Tilaaajan yhteyshenkilö: Mikko Krohn, Vantaan kaupunki, (09) 839 22377

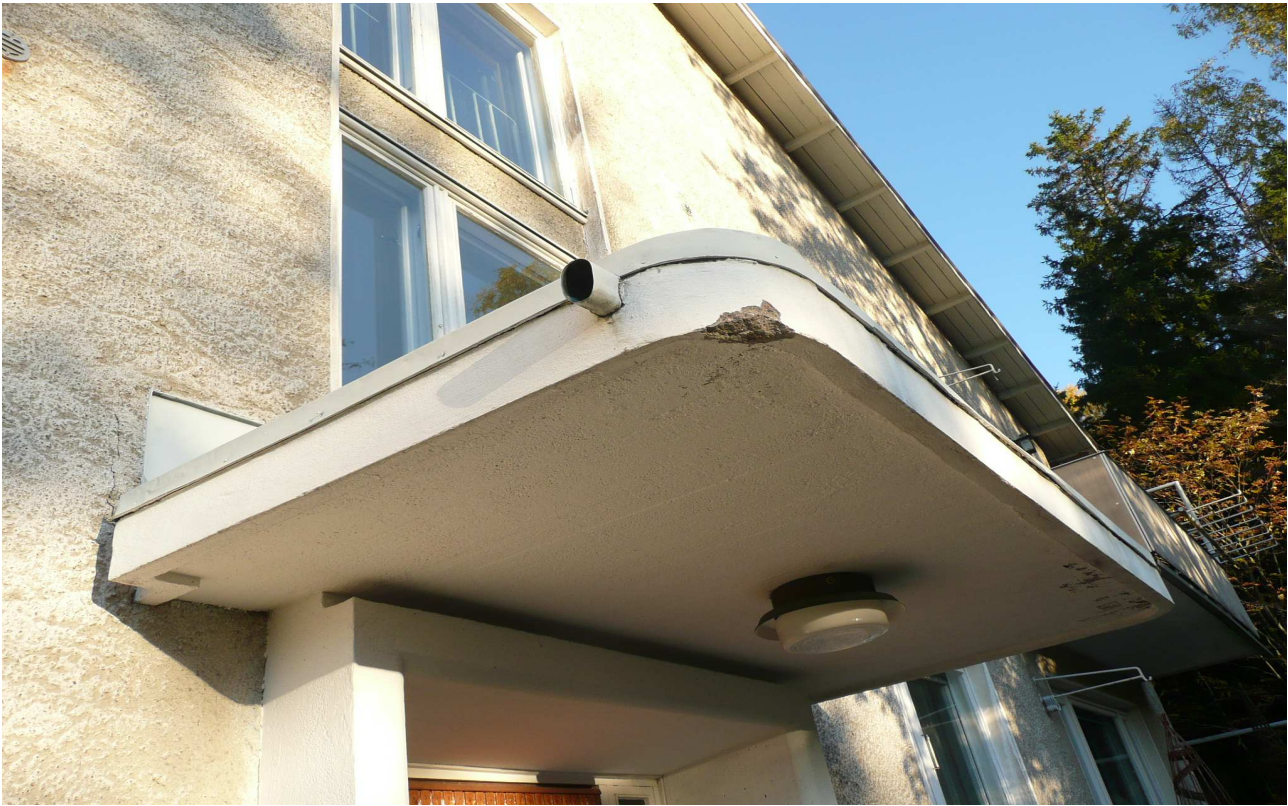
Pääsisäänkäynnin kohdalla on betonirakenteinen ulokekatos. Kate on konesaumattu maalattu peltikate. Katoksen betonipinnoissa on lohkeamia (**RAK- kuva 1**). Lisäksi alapinnassa on maalipinnan hilseilyä. Sisäänkäyntikatoksen kunnostus tulisi suorittaa tarkastelujakson alkupuolella.

R-kuva 1. Pääsisäänkäynnin katoksen betonipinnoissa on lohkeamia.

Sisäänkäyntikatoksen lohkeamakojien paikkaus ja alapinnan pesu sekä maalaus. Toimenpide tulisi suorittaa vuonna 2011.

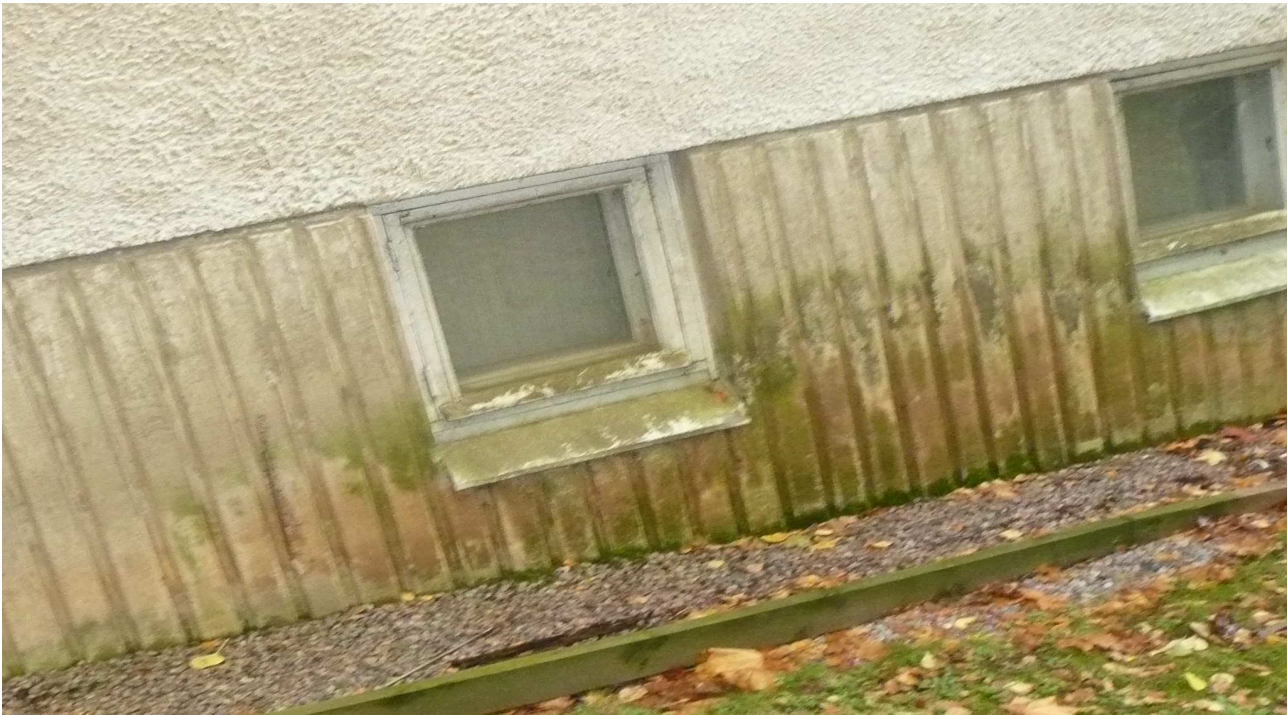
Rakennusten sokkelit ovat paikalla valettuja uritettuja ja maalattuja betonisokkeleita. Sokkeleiden pinnoissa esiintyy jonkin verran maalipinnan hilseilyä, kulumia ja mikrobikasvuston aiheuttamia vaurioita (**RAK- kuva 2**). Sokkeleiden kunnostusmaalaus tulisi suorittaa tarkastelujakson alkupuolella.

R-kuva 2. Sokkeleiden pinnoissa esiintyy jonkin verran maalipinnan hilseilyä, kulumia ja mikrobikasvuston aiheuttamia vaurioita.

Sokkeleiden kunnostusmaalaus. Toimenpide tulisi suorittaa vuonna 2011.

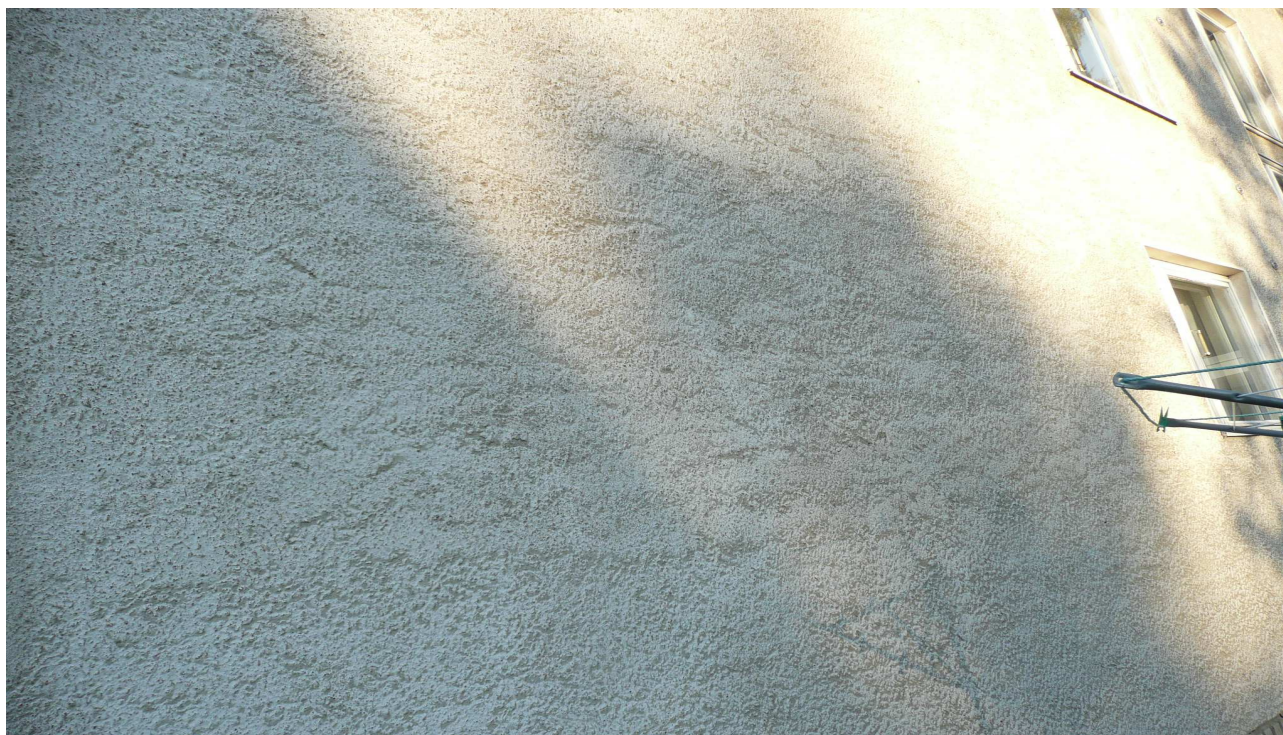
Rapatut julkisivupinnat ovat tyydyttävässä kunnossa. Pinnassa esiintyy väri vaihteluita, joka näkyy rappauspinnan tummumisena (**RAK- kuva 3**). Halkeamia tai lohkeamia ei havaittu. Julkisivupinnat tulisi pestä ja maalata tarkastelujakson alkupuolella.

R-kuva 3. Rapatun julkisivun pinnassa esiintyy väri vaihteluja, joka näkyy rappauspinnan tummumisena.

Julkisivun rappauspinnan pesu ja maalaus. Ks. myös kohta 6: Lisätutkimukset. Toimenpiteet tulisi suorittaa vuonna 2012.

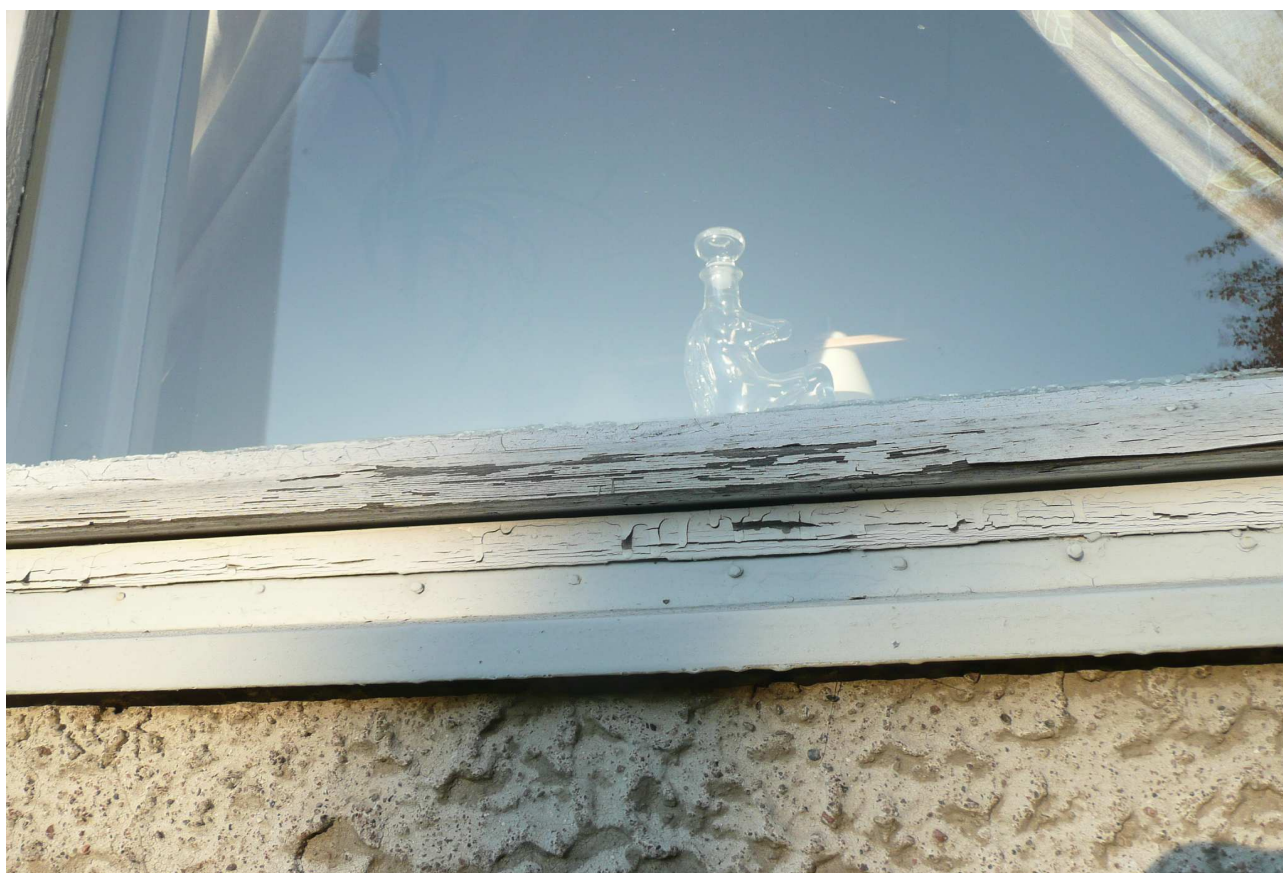
Ikkunat ja parvekeovet ovat tyydyttävässä kunnossa. Puu- ja maalipinnoissa esiintyy kulumia ja pinnan hilseilyä (**RAK-kuva 4**). Itse puuainees on kovaa. Lahovaurioita ei havaittu. Havaittujen vaurioiden johdosta ikkunoiden kunnostukseen ja pintakäsittelyyn tulee ryhtyä tarkastelujakson alkupuolella.

R-kuva 4. Ikkunoiden maalipinnassa esiintyy eriasteisia kulumia ja maalipinnan lohkeiluja.

Havaittujen vaurioiden johdosta ikkunoiden kunnostukseen ja pintakäsittelyyn tulee ryhtyä lähivuosien kuluessa. Toimenpide tulee suorittaa vuonna 2012.

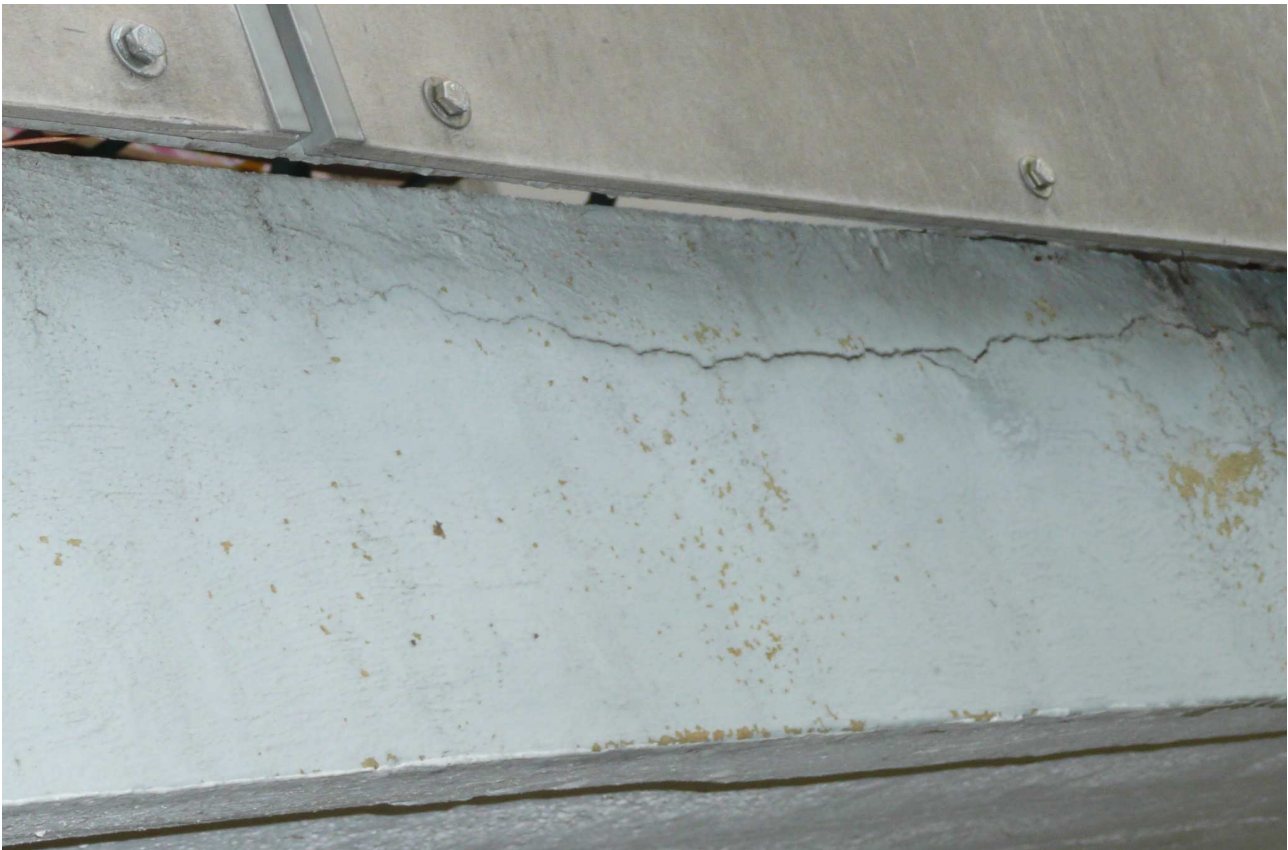
Parvekkeet ovat betonirakenteisia ulokeparvekkeita. Parvekkeen kantavan rakenteen muodostavat betonirakenteinen laatta, joka tukeutuu ulkoseinärakenteeseen. Kaide on maalattu teräskaide, johon kiinnitetty minerit-levyt. Yhden parvekkeen etureunassa todettiin halkeama (RAK- kuva 5). Toisen parvekkeen laatan alapinnassa on maalipinnan hilseilyä (RAK- kuva 6). Ensimmäisen (as 1) asunnon kaiteen levy on rikki. Parvekkeet tulisi kunnostaa tarkastelujakson alkupuolella.

R-kuva 5. Parvekkeen etureunassa todettiin halkeama.

Parvekkeiden havaittujen vaurioiden korjaukset ja maalaukset. Toimenpiteet tulisi suorittaa vuonna 2012.

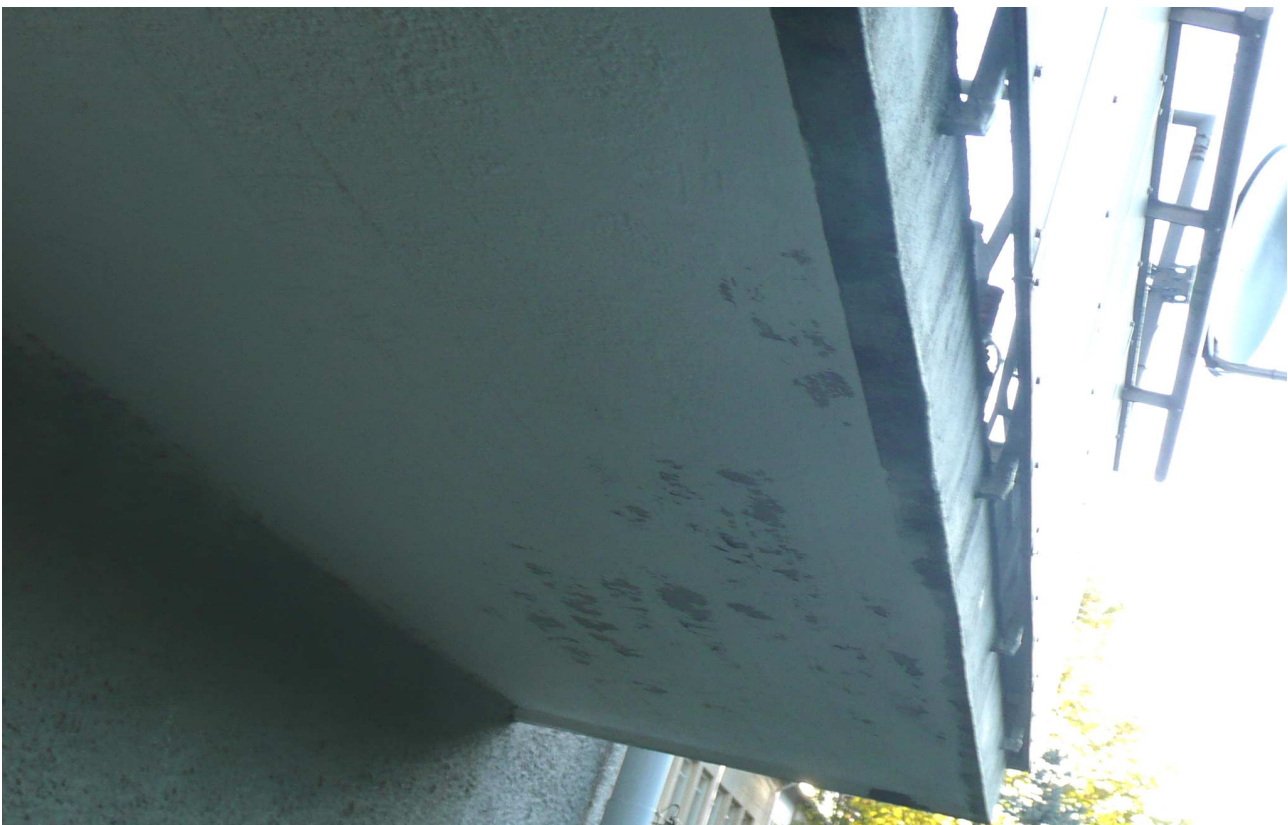
R-kuva 6. Parvekkeen laatan alapinnassa on maalipinnan hilseilyä.

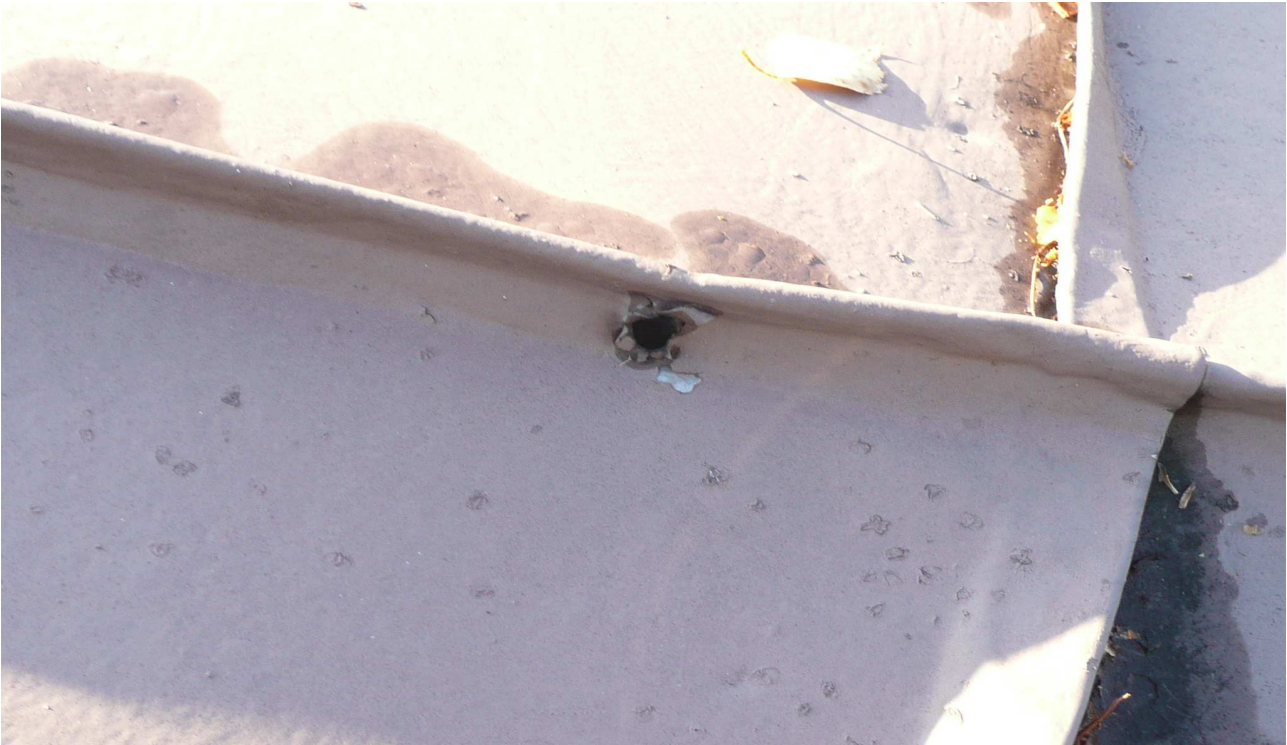
R-kuva 7. Peltikatossa todettiin muutama reikä.

Vesikaton reikien paikkaukset esim. bitumimassan avulla. Toimenpiteet tulee suorittaa vuonna 2009.

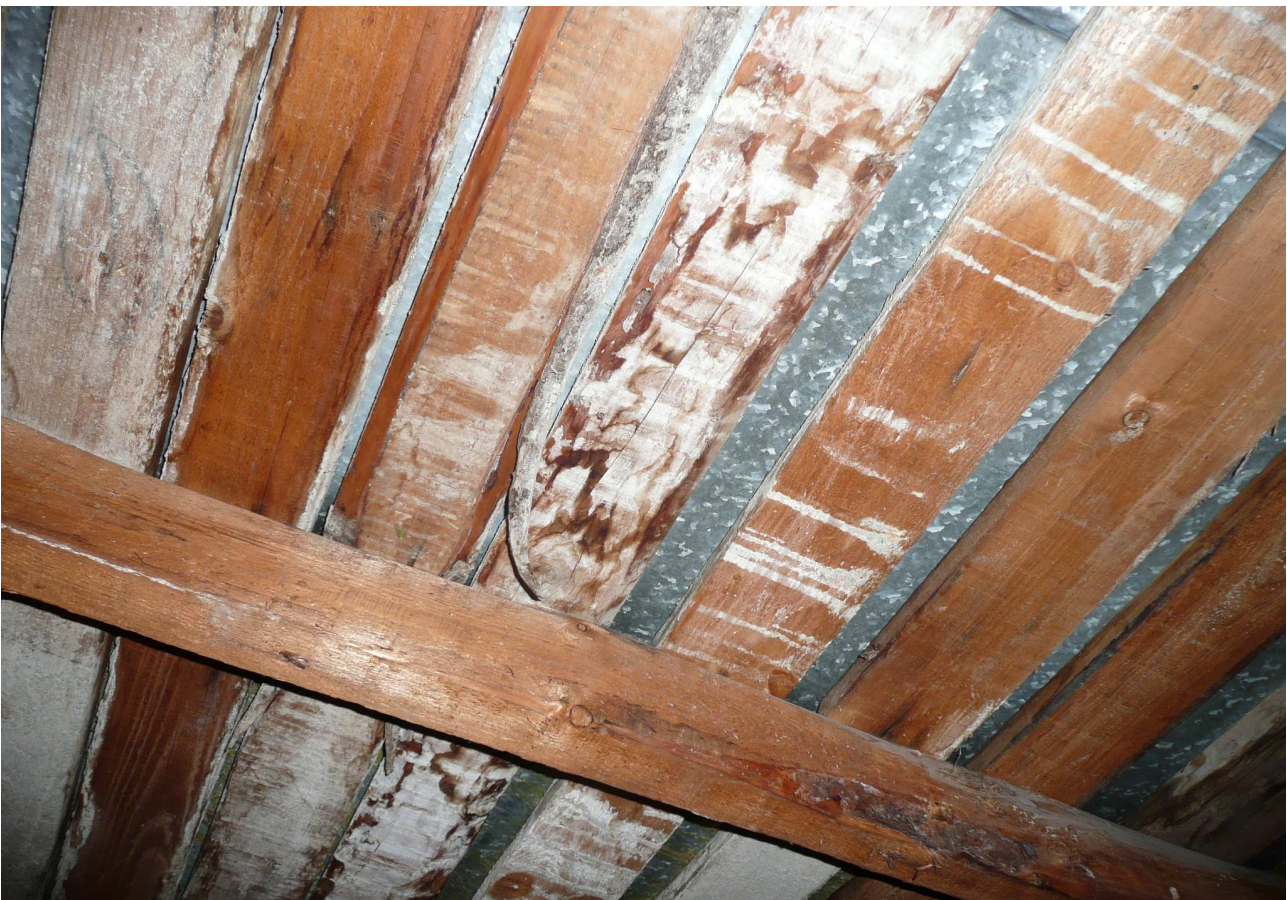
R-kuva 8. Sadevedet ovat päässeet reikien kautta yläpohjarakenteisiin ja aiheuttaneet kosteusvaurioita ruodelaudoitukselle.

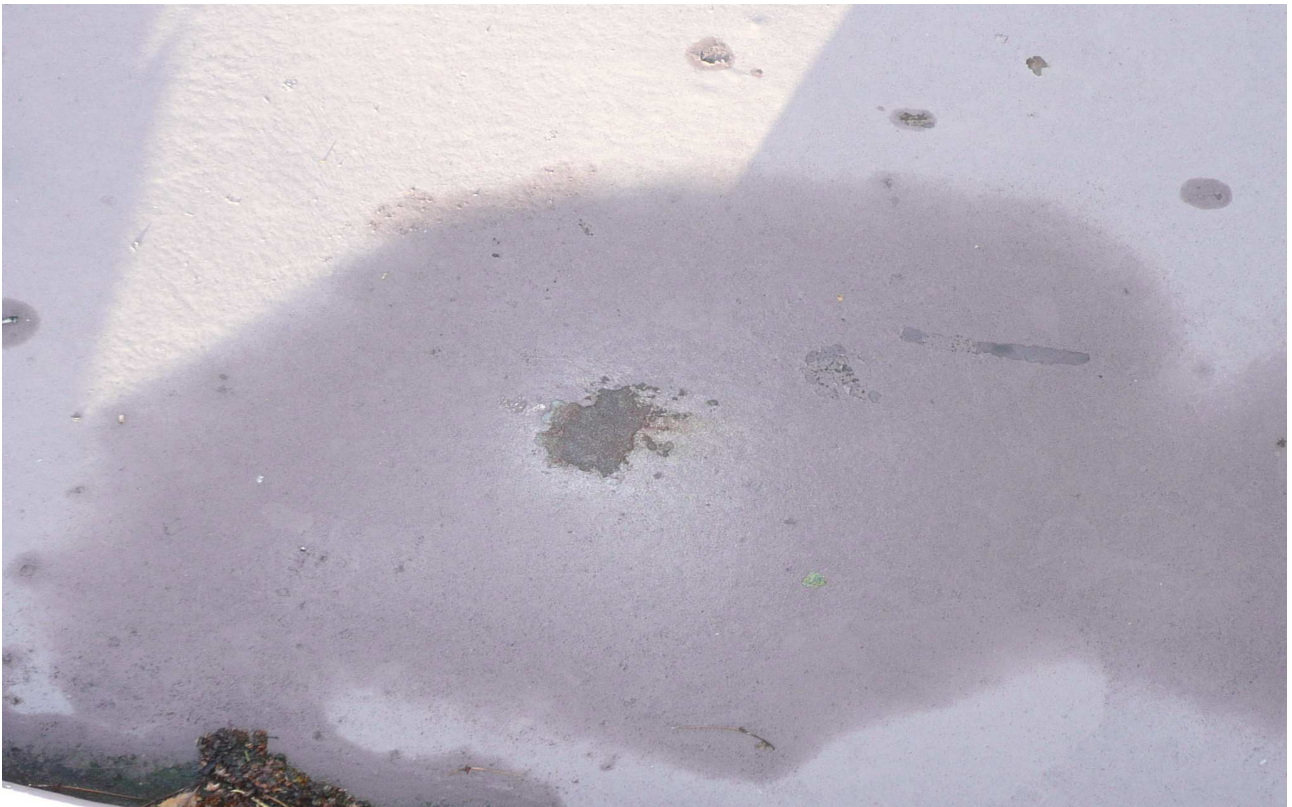
R-kuva 9. Katteessa on myös ruosteen aiheuttamia vaurioita.

Vesikaton kunnostusmaalaukset. Toimenpiteet tulee suorittaa vuonna 2013.

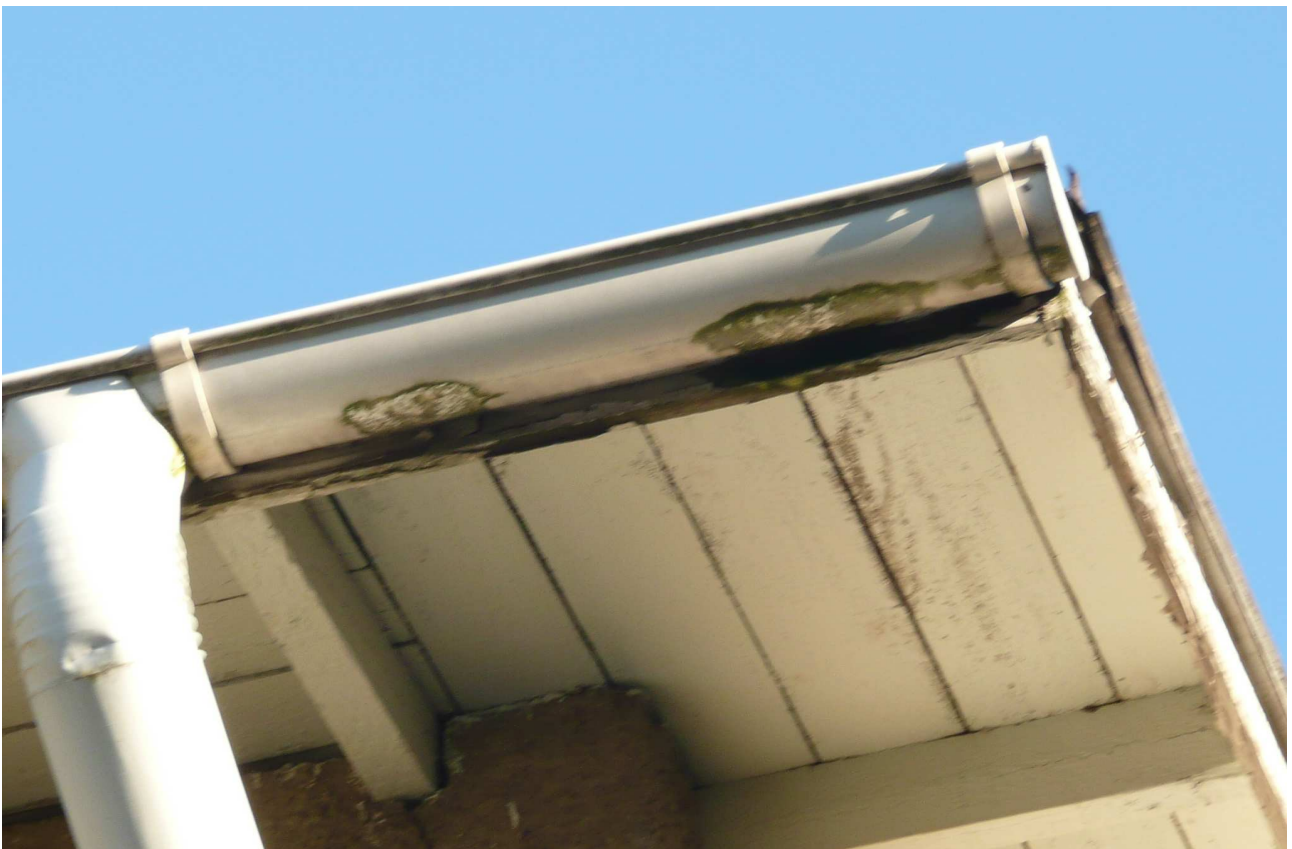
Katon sadevedet johdetaan räystäskourujen ja syöksytorvien avulla syöksytorvien alla olevaan kuppikaivoihin. Räystäslauta on kärsinyt kosteudesta (**RAK- kuva 10**). Lisäksi räystäskourun mallipinta hilseilee ja kourut ovat täynnä lehtiä (**RAK- kuva 11**). Räystäskourujen ja räystäslautojen uusiminen tulisi suorittaa tarkastelujakso alkupuolella.

R-kuva 10. Räystäälauta on kärsinyt kosteudesta.

Räystäskourujen ja räystäslautojen uusiminen. Toimenpiteet tulee suorittaa vuonna 2010.

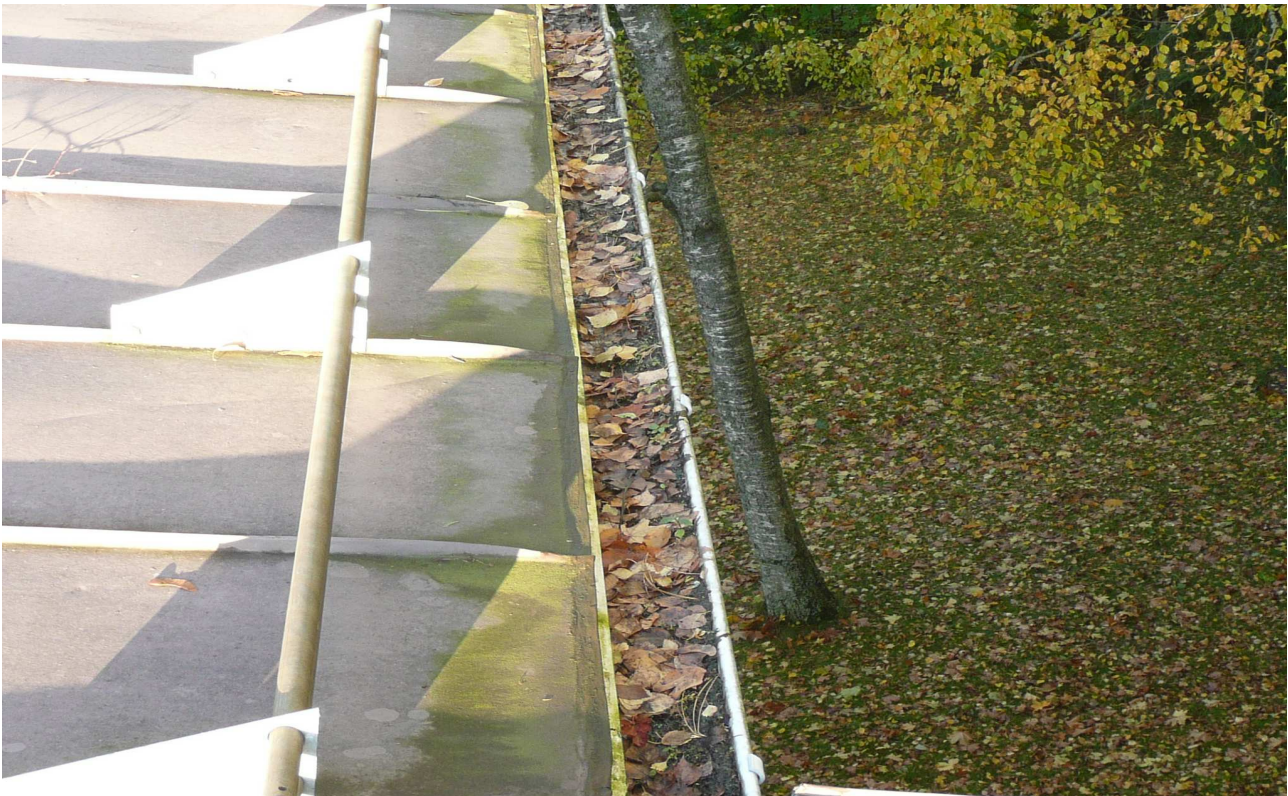
R-kuva 11. Rästaskourut ovat täynnä lehtiä.

Räystäskourujen puhdistus lehdistä. Toimenpiteet tulee suorittaa vuonna 2009.

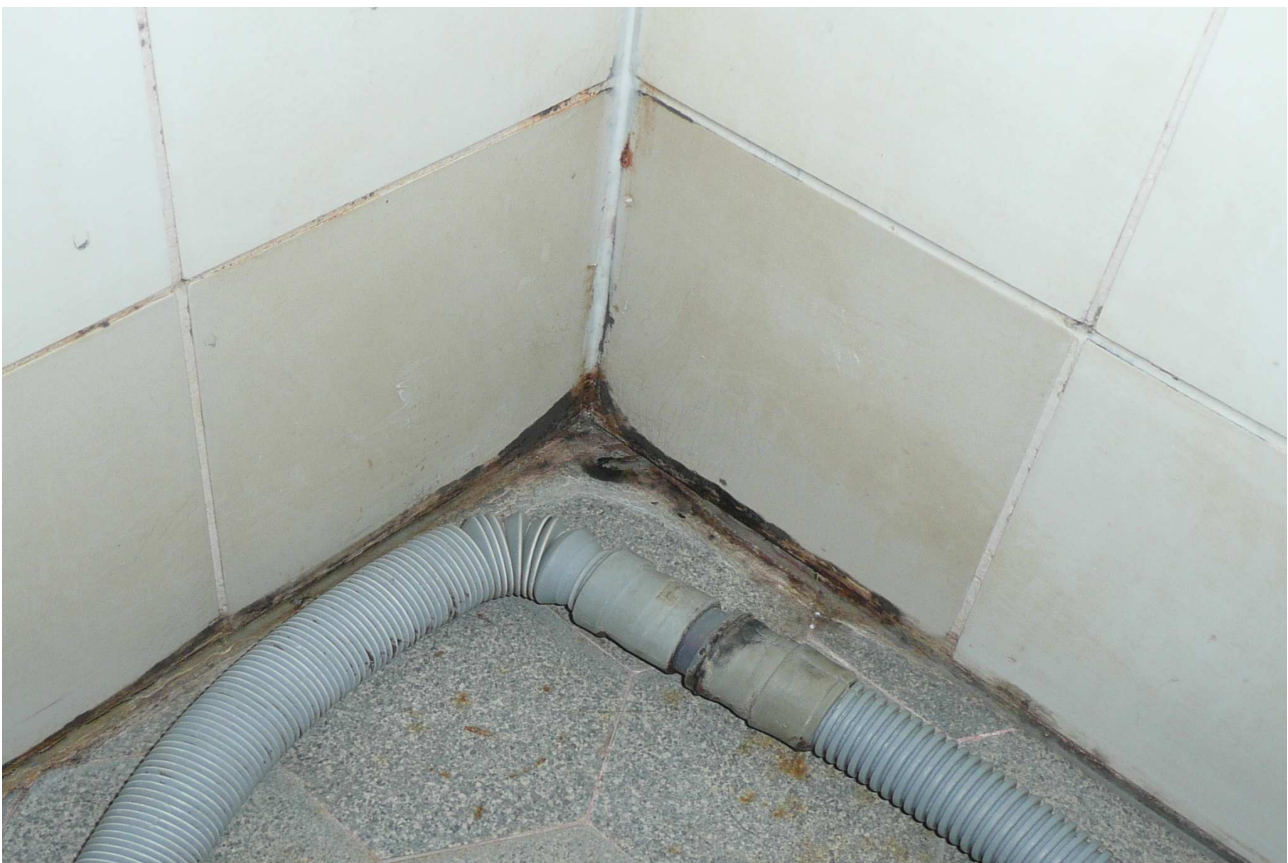
Kylpyhuoneen lattiassa on 6- kulmainen klinkkerilaatoitus. Seinät ovat osittain laatoitettu kaakelilaatoilla ja osittain seinät on maalattu. Tilassa on suihkunurkkaus. Suihkunurkkauksen lattiasaumassa on rako, josta vesi pääsee rakenteisiin (**RAK- kuva 12**). Kylpyhuoneen lattiasta ja seinistä mitattiin kohonneita kosteusarvoja.

R-kuva 12. Suihkunurkkauksen lattiasaumassa on rako, josta vesi pääsee rakenteisiin.

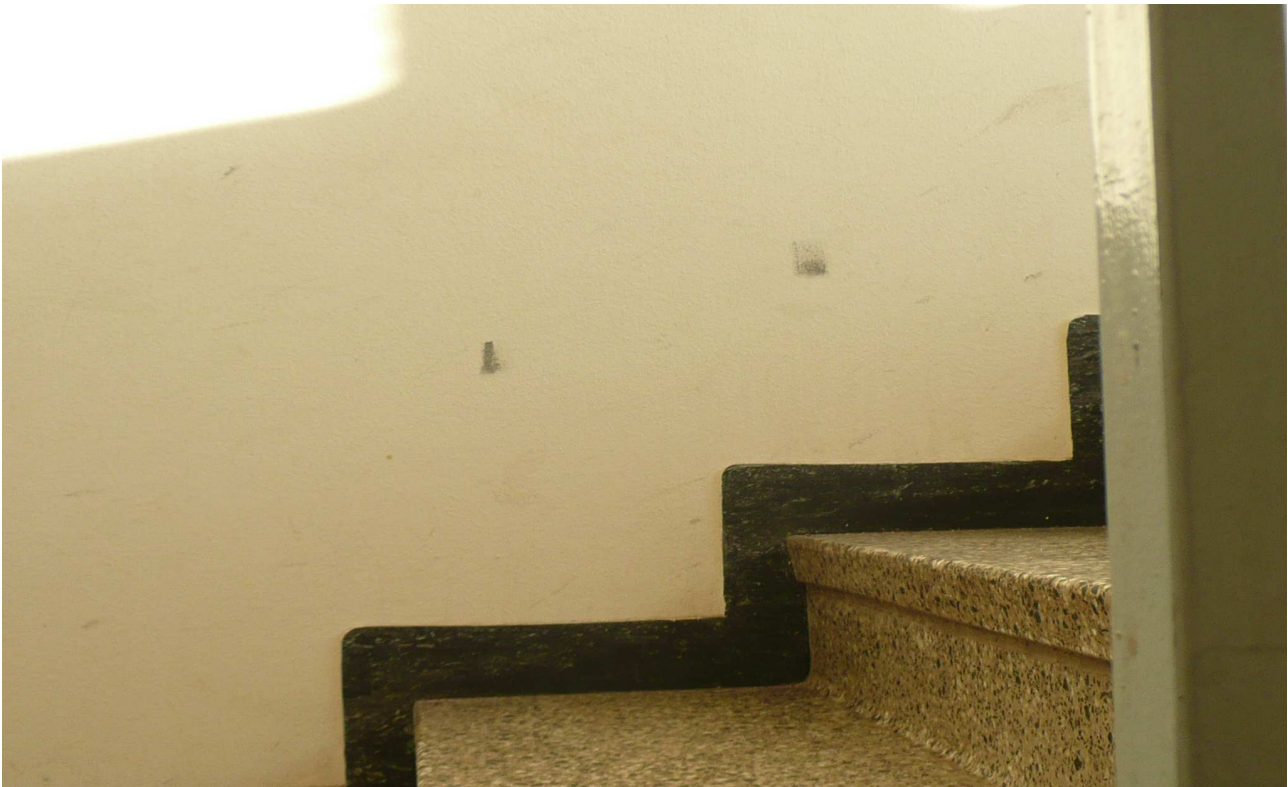
R-kuva 13. Seinissä on käytöstä aiheutuneita kulumia.

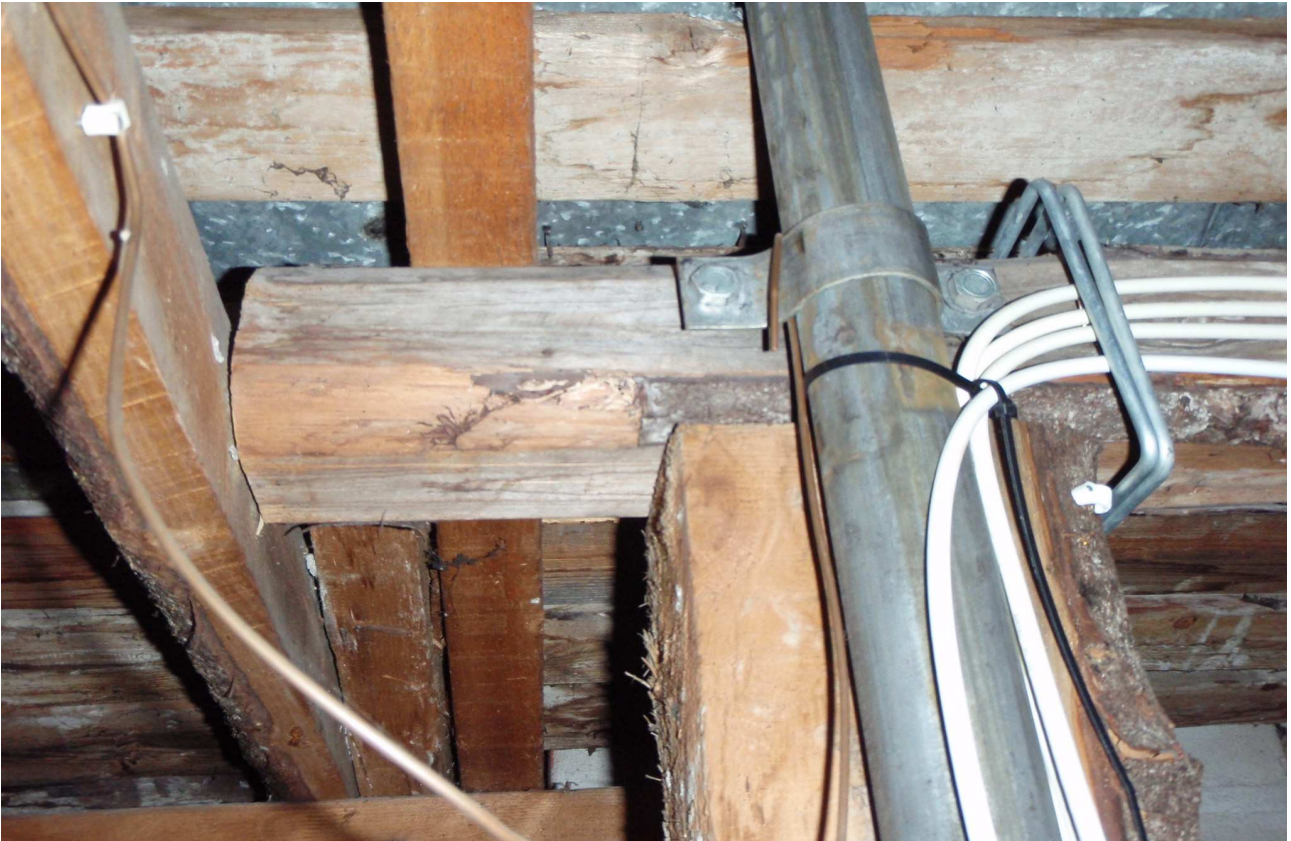
S-kuva 5. Ullakolla antennimaston potentiaalintasausjohdin on irti.
