# LINTUKALLION PÄIVÄKODIN ALUSTATILA

SEURANTARAPORTTI NRO 1

9. 3. 2001

# ALUSTATILAN KUNTOKARTOITUS

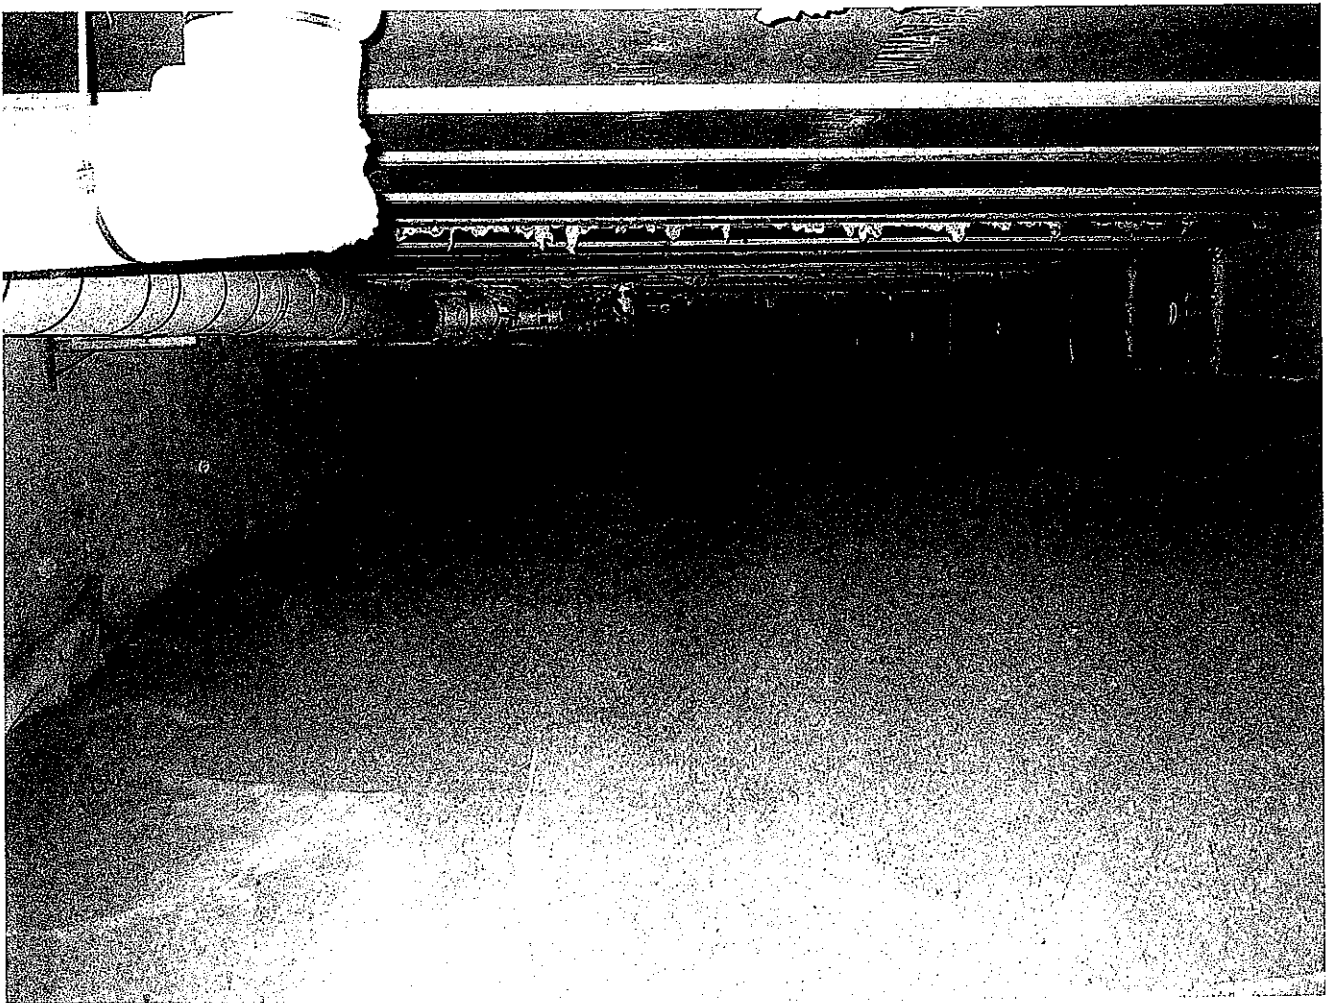
*-leca-soratäyttö on paikoin osittain vajaa, kansikuva*

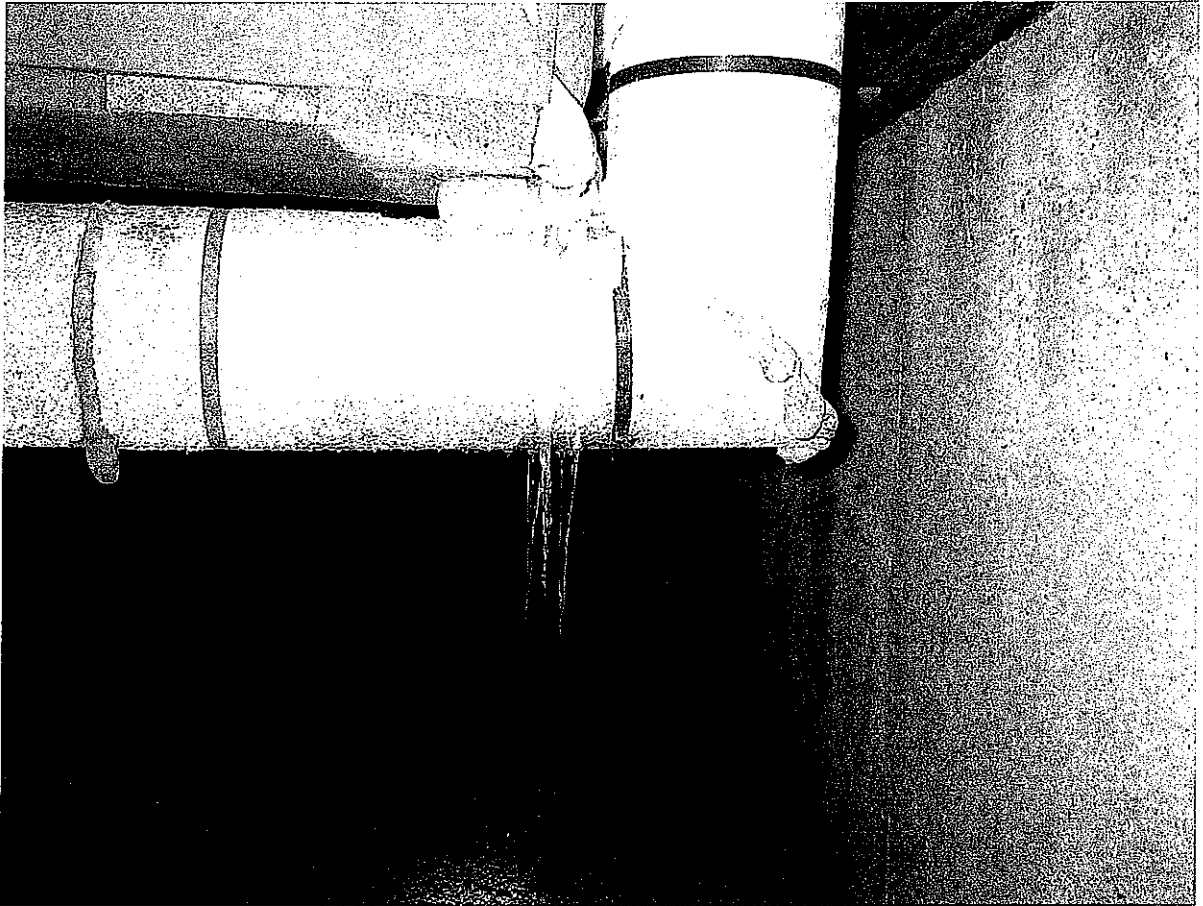
-märkäeteisen lattiakaivossa on ilmeisesti vuoto, kuva 1.

LATTIAKAIVOSSA ON VUOTO, KUVA 1.

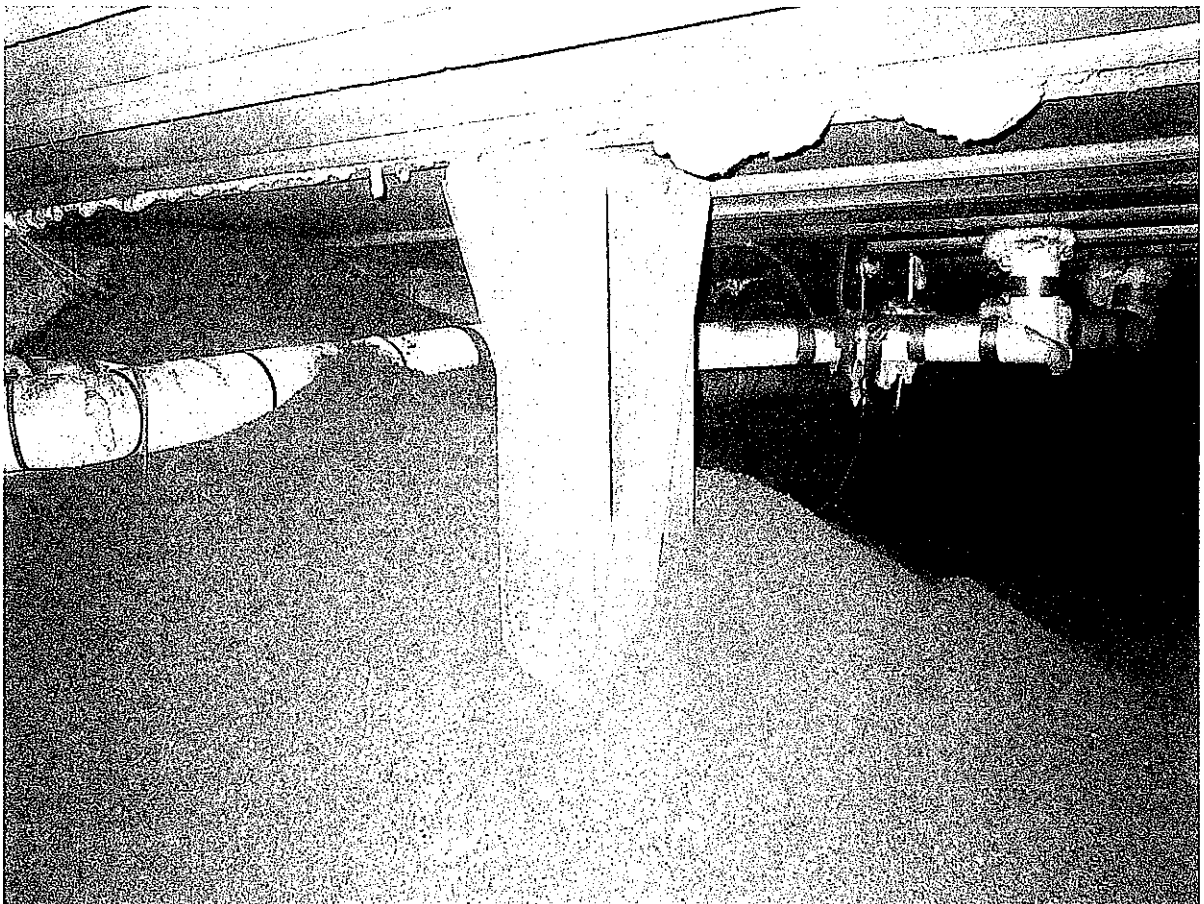
-2 puista tuentaa, esim. kuva 2.

PUINEN TUENTA, KUVA 2.

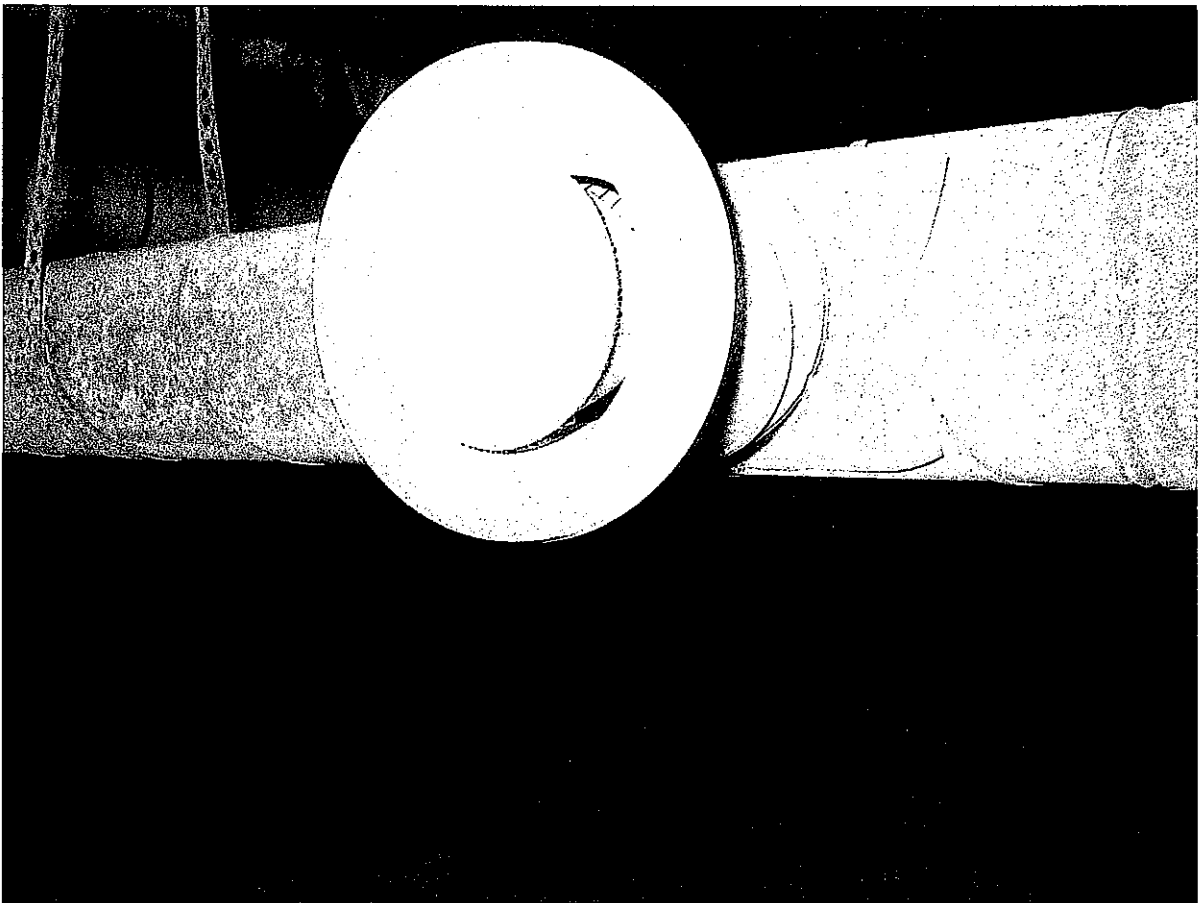
-iv-venttiilit (ja kanavat?) ovat likaantuneet Leca-soran puhallustöiden aikana, kuva 4.

IV-VENTTIILIT OVAT LIKAISET, KUVA 4.
