IV-kuntotutkimus

Lintukallion päiväkoti

Lintukallionkuja 9B
01620 VANTAA

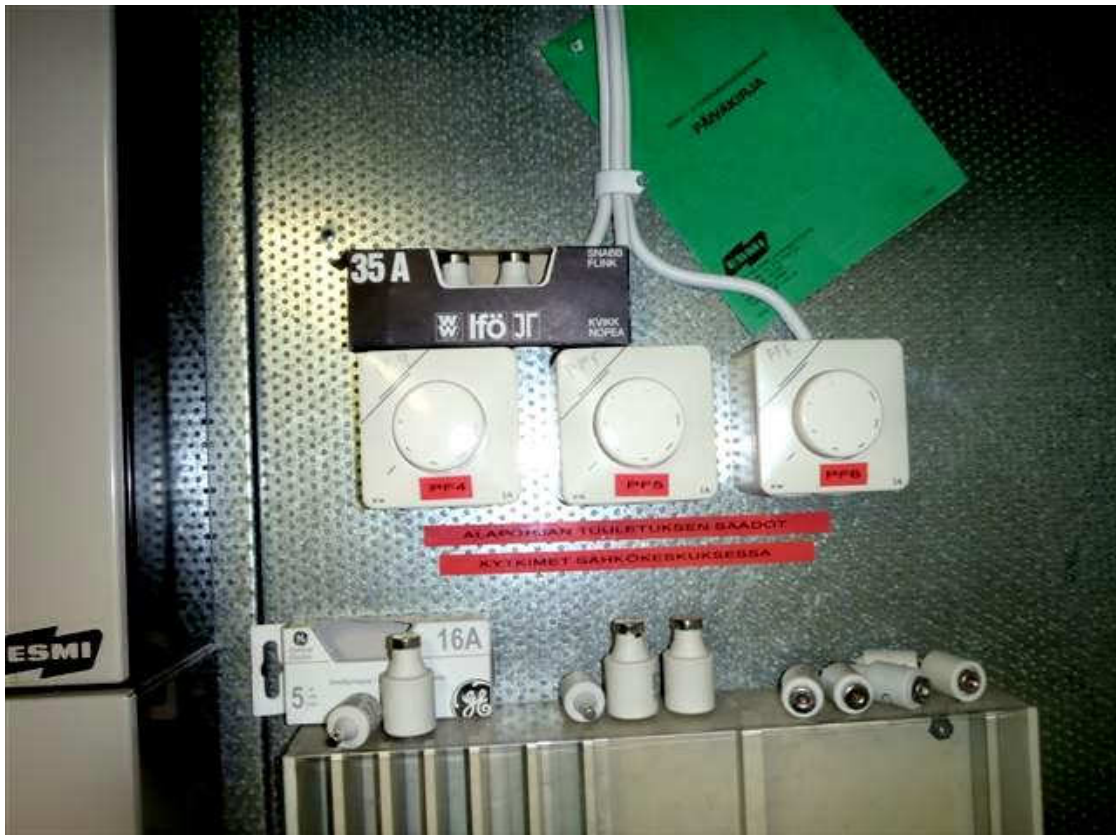
Huippuimureiden nopeutta voidaan säätää iv-konehuoneessa sijaitsevilla 5-nopeuksisilla säätimillä (kuva 1).

Kuva 1. Alapohjan tuuletukseen tarkoitettujen huippuimureiden säädöt.

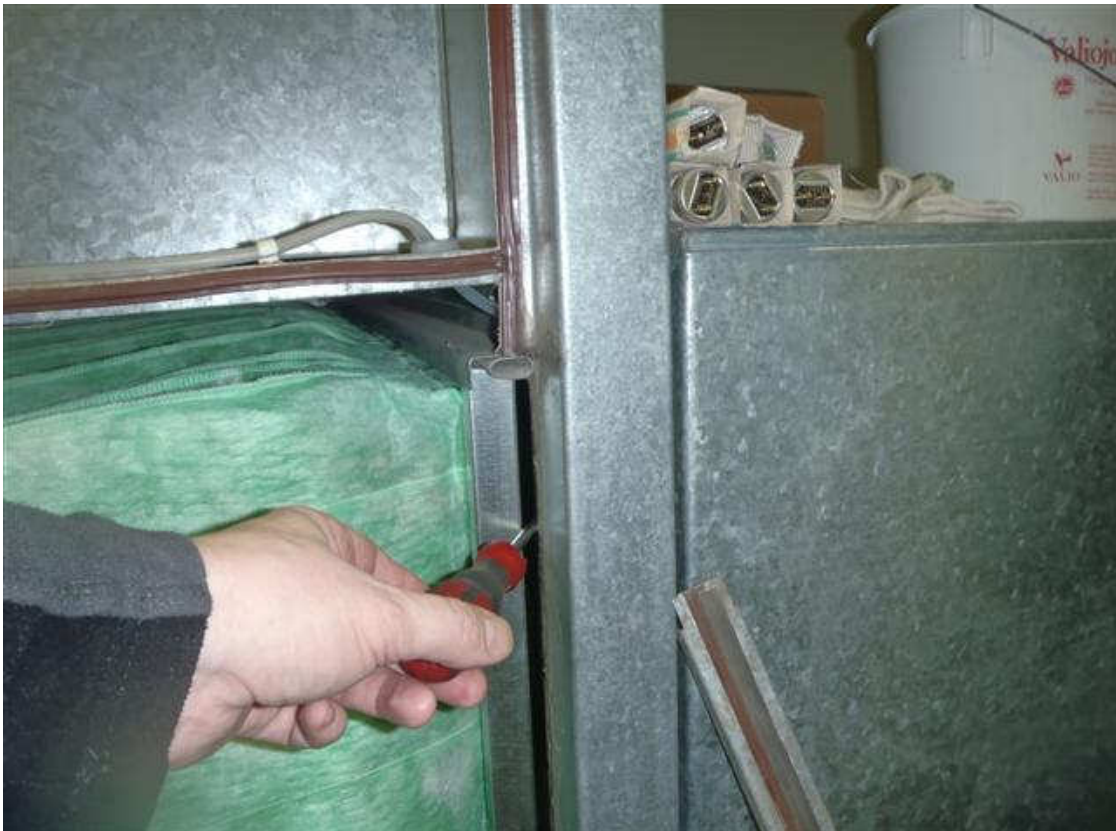
TF1 / PF1 ilmanvaihtokoneen poistosuodattimet (kuva 2) ja tulosuodattimet (kuva 3) eivät asetu tiiviisti paikoilleensa.

Kuva 2. Poistosuodattimet eivät ole tiiwiisti kiinni suodatinkehysssä.

Tulo-poistoilmakoneen TF1 / PF1 suodattimien kiinnitys suodatinkiskoihin on oltava tiiviimpi, sillä tällä hetkellä on suuri mahdollisuus ohivirtauksiin. Iv-koneet ovat toimivia ja hyvin huollettuja ja kanavat näyttävät puhtailta (kuva 6).

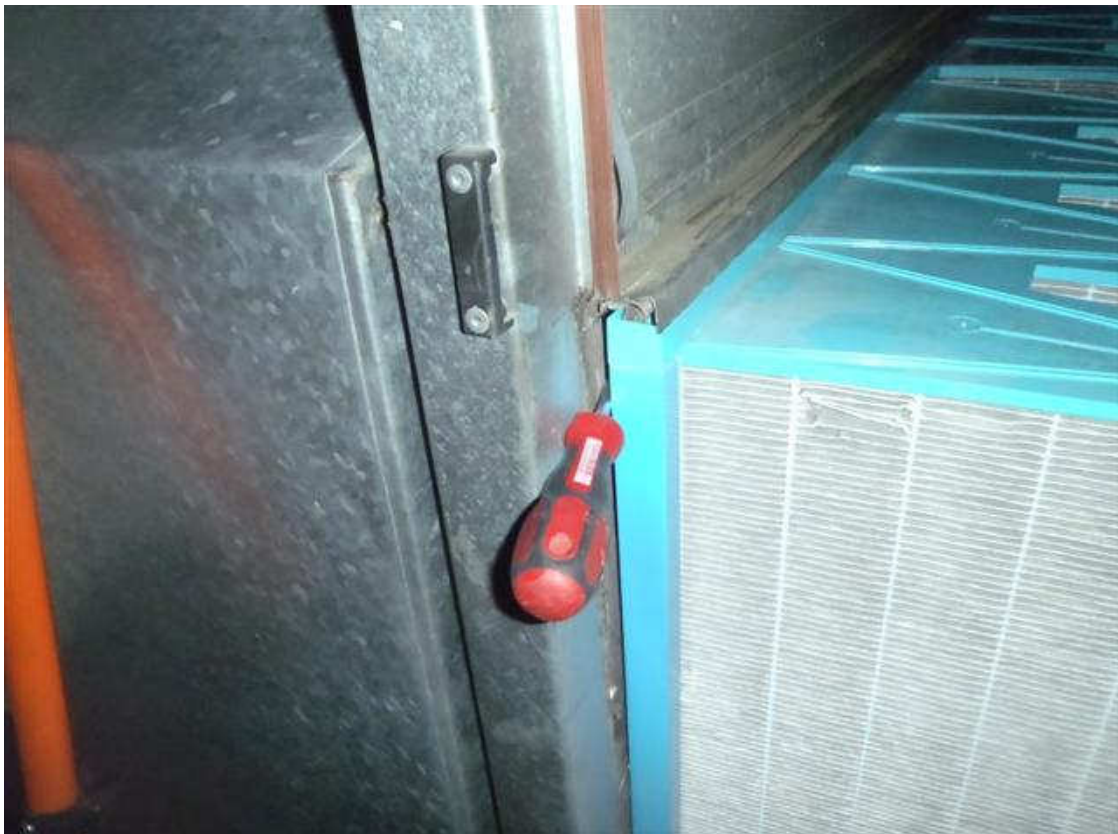
Kuva 3. Tulosuodattimet eivät ole tiiviisti kiinni suodatinkehyksessä.

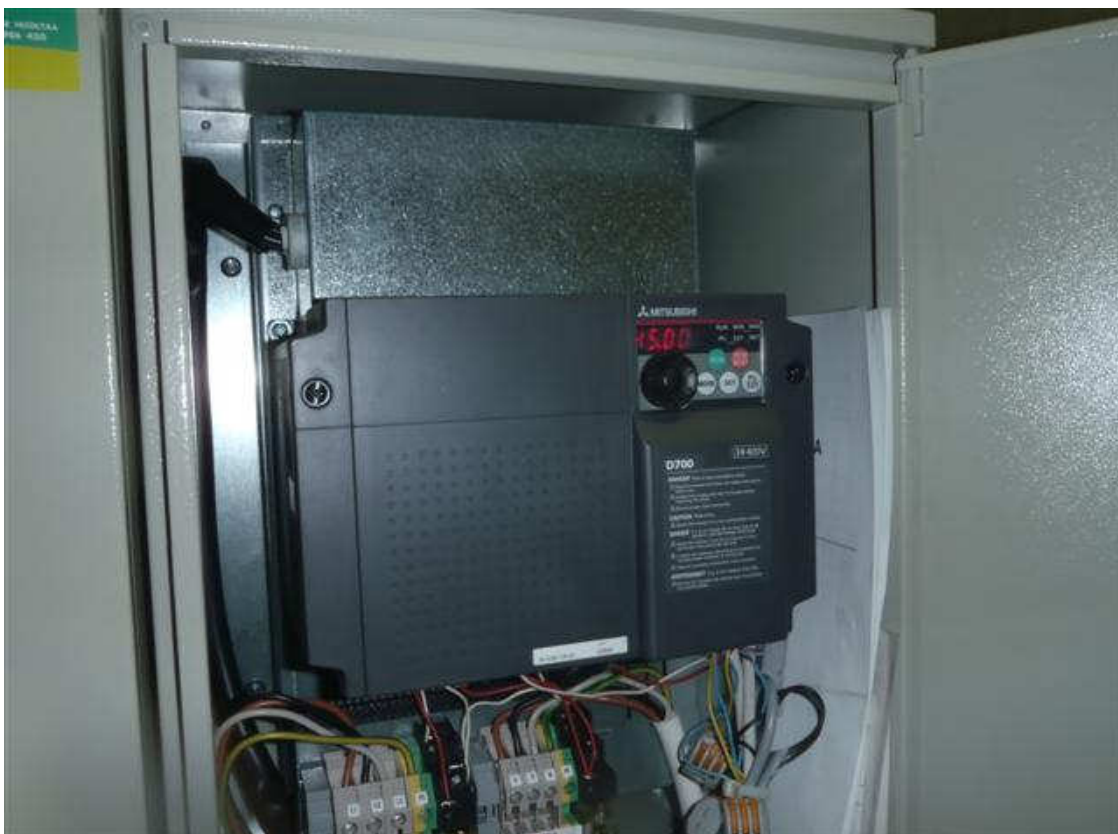
Tulo-poistoilmakoneen TF1 / PF1 kokonaisilmamäärät mitattiin konehuoneessa ja päiväkodin sisätiloissa kulkevista runkokanavista. Molempien koneiden käyttöä ohjaa taajuusmuuttajat (kuva 4) ja täysteholla niiden taajuus on 45 Hz. Koneet ovat täysteholla arkisin klo 05.00-22.00. Öisin ja viikonloppuisin koneet ovat pois päältä.

Kuva 4. Poistokoneen taajuusmuuttaja. Molempiin taajuusmuuttajiin on asetettu maksimitaajuudeksi 45 Hz.

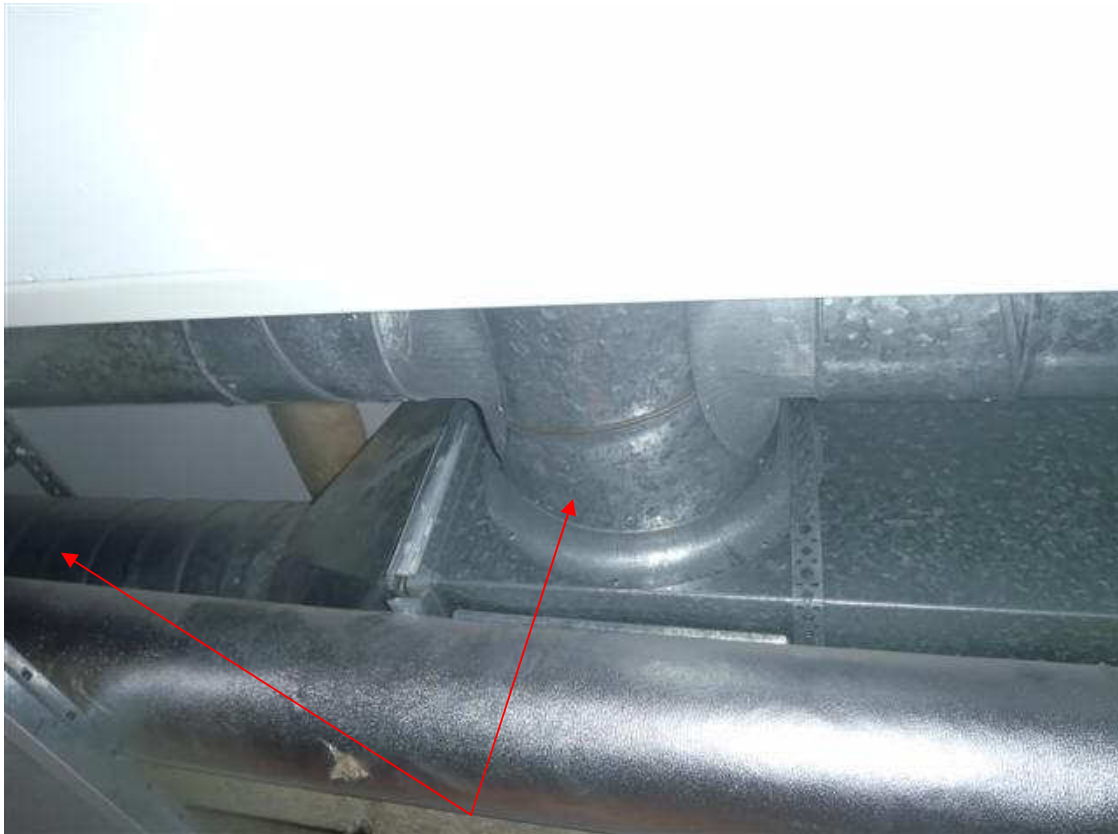
Suurin poikkeama mitatun ja suunnitellun ilmamäärän välillä on tilassa 30 (liikunta). Sen todellinen tuloilmamäärä on vain 30 % suunnitellusta. Tämä johtunee rakenteellisesta viasta: ko. tilan tuloilman haarakanava (kuva 5) jää katveeseen eikä sinne saada tarpeeksi ilmaa.

Kuva 5. Liikuntatilan tuloilmakanava pitäisi siirtää lähteväksi pyöreäksi kanavasta.

Liikuntatilan (30) tulokanavan lähtö olisi syytä siirtää kanttikanavasta (500x300) pyöreään kanavaan (315), kts. liitteenä oleva iv-piirustus LVI 7106 – 107.

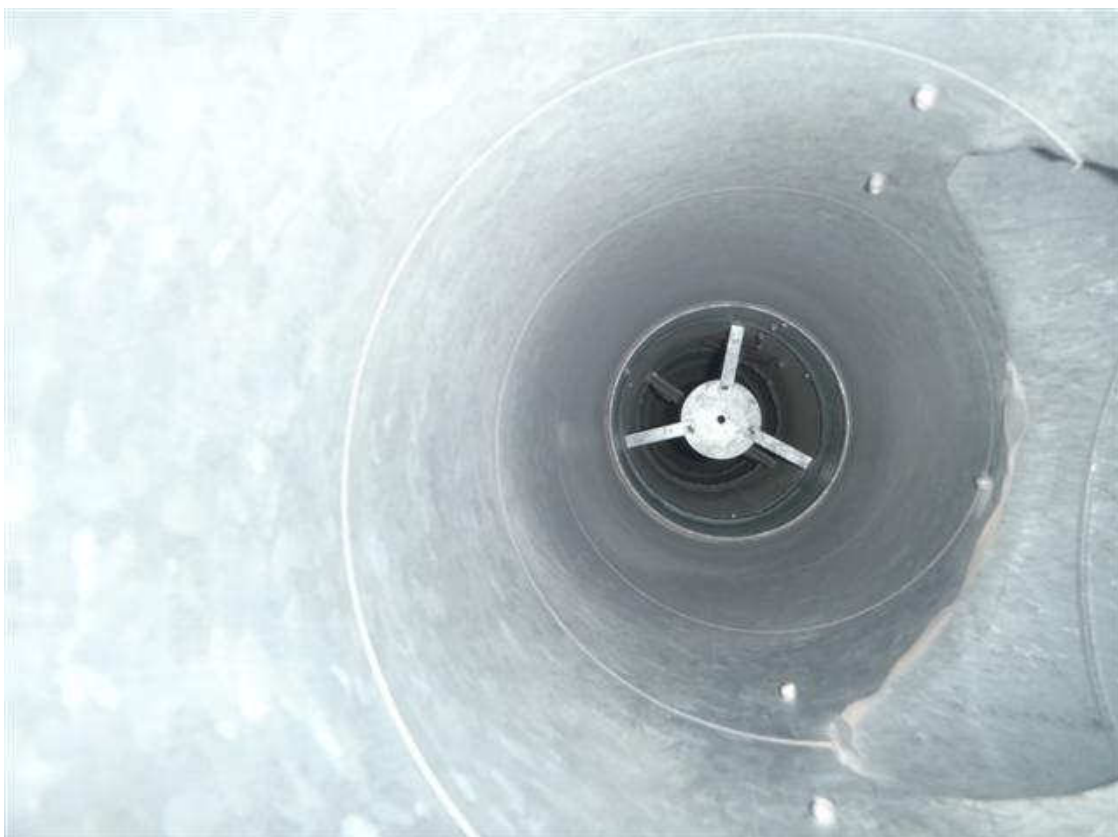
Kuva 6. Puhdas poistoilmakanava.
