LÄMPÖKUVAUS

**Lintukallion päiväkotii
Lintukallionkuja 9 B
01620 Vantaa**

Lintukallion päiväkot, Vantaa
Kiratek Oy, 14.4.2011

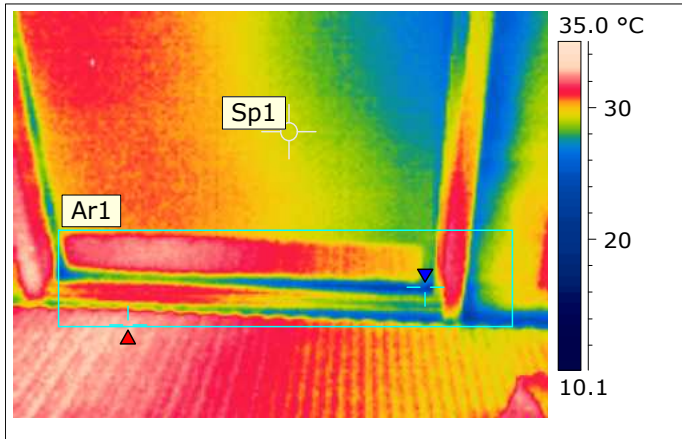
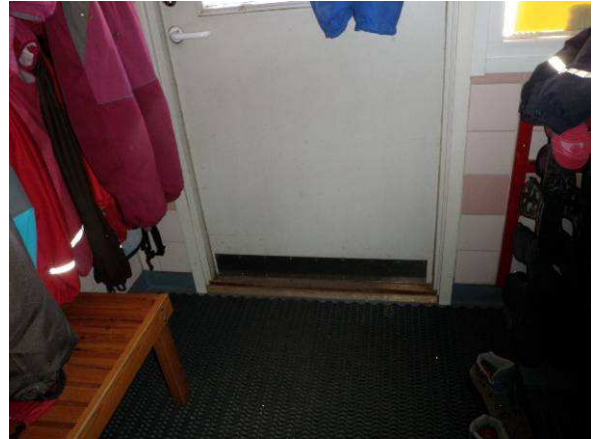
TILA: 34 TK/MÄRKÄET.

kuva 26	34 TK/MÄRKÄET.: Tuulikaapissa oleva kiertoilmakoje lämmittää ulko-oven lähes 30° asteiseksi.	106	1
kuva 27	30 LIIKUNTA: Viite ilmapuodosta ulkoseinien ja lattian liitoskohdassa.	51	1
kuva 28	26 Terv.HOITOH.: Viite ilmapuodosta tai rakenteellinen kylmäsilta seinien ja lattian liitoskohdassa.	65	3
kuva 29	21 WC/PESU: Mahdollinen kylmäsilta lattian ja ulkoseinän liitoskohdassa.	65	3
kuva 30	17 RYHMÄH.: Mahdollinen kylmäsilta ja viite ilmapuodosta lattian ja ulkoseinän liitoskohdassa nurkka-alueella.	65	3
kuva 31	17 RYHMÄH.: Mahdollinen kylmäsilta ja viite ilmapuodosta lattian ja ulkoseinän liitoskohdassa nurkka-alueella.	55	1
kuva 32	17 RYHMÄH.: Mahdollinen kylmäsilta ja viite ilmapuodosta lattian ja ulkoseinän liitoskohdassa.	76	3
kuva 33	10 RYHMÄH.: Mahdollinen kylmäsilta ja viite ilmapuodosta lattian ja ulkoseinän liitoskohdassa nurkka-alueella.	69	3
kuva 34	10 RYHMÄH.: Mahdollinen kylmäsilta ja viite ilmapuodosta lattian ja ulkoseinän liitoskohdassa nurkka-alueella.	56	1

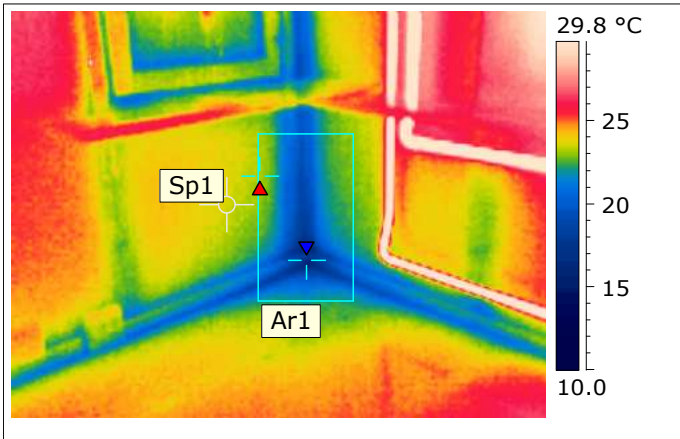
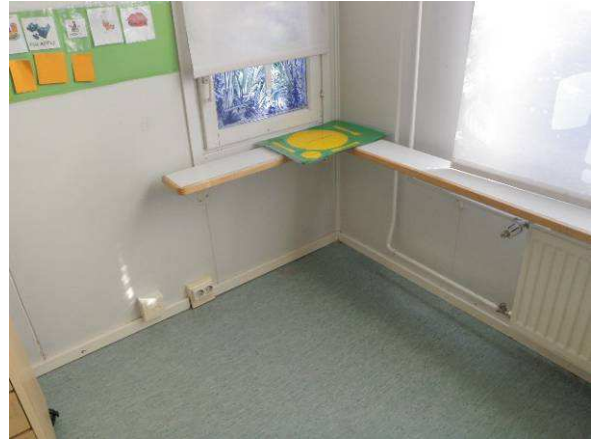
TILA: 10 RYHMÄH.

kuva 35	10 RYHMÄH.: Mahdollinen eristevika ulkoseinässä ikkunan vieressä.	96	3
kuva 36	1 TK/MÄRKÄET.: Mahdollinen kylmäsilta ja viite ilmapuodosta lattian ja ulkoseinän liitoskohdassa.	74	3
kuva 37	3 RYHMÄH.: Mahdollinen kylmäsilta ja viite ilmapuodosta lattian ja ulkoseinän liitoskohdassa.	74	3
kuva 38	3 RYHMÄH.: Mahdollinen kylmäsilta ja viite ilmapuodosta lattian ja ulkoseinän liitoskohdassa.	66	3
kuva 39	3 RYHMÄH.: Mahdollinen kylmäsilta ja viite ilmapuodosta lattian ja ulkoseinän liitoskohdassa.	63	3
kuva 40	4 KOTIK.T: Mahdollinen pieni ilmapuoto lattian ja seinän liitoskohdassa. Seinän runkorakenteet erottuvat pari astetta viileämpinä.	74	3
