RAKENNUSTEKNINEN KUNTOARVIO

Lintukallion päiväkoti

Lintukallionkuja 9B
01620 VANTAA

ASB-YHTIÖT
ASB-Consult Oy Ab, Helsinki

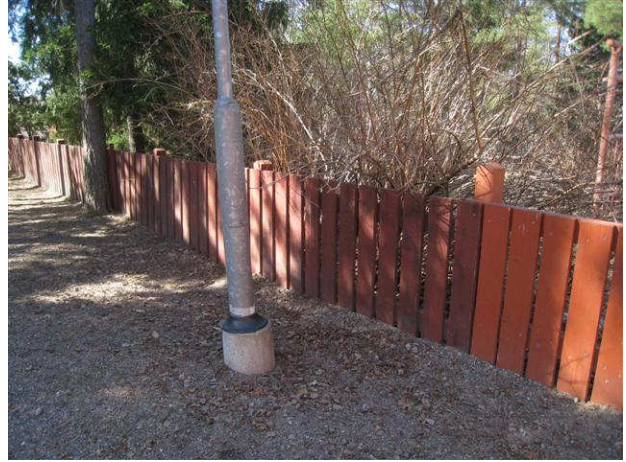
Kuva 2 Raja-aita on kulunut ja matala, puu on hiekassa.

Leikkipihaa ympäröivien aitojen ja porttien sekä leikkialueen suoja-aitojen rikkomaiset tai puuttuvat laudat uusitaan pikaisesti, lisäksi portit kunnostetaan. Aitojen väliaikaista korotusta tulee harkita, ellei niitä kohta uusita. Leikkialueen vajojen rikkonaiset osat korjataan, samoin viallinen räystäspellitys. Leikkivälineiden ja väliaitojen turvallisuuspuutteet korjataan, keinujen alle lisätään mm. turvamatot. Lähiaikoina leikkialue peruskorjataan, jolloin uusitaan myös aidat ja katokset yms. rakennelmat, rakennukset huoltomaalataan. Samalla harkitaan lisättäväksi varastovaja, mikäli varastokäytössä oleva tornirakennus saadaan leikkikäyttöön. Leikkipihaan peruskorjauksen yhteydessä huomioidaan mahdollisen ilkvallan ehkäisy mm. lisävalaistus, kameravalvonta.

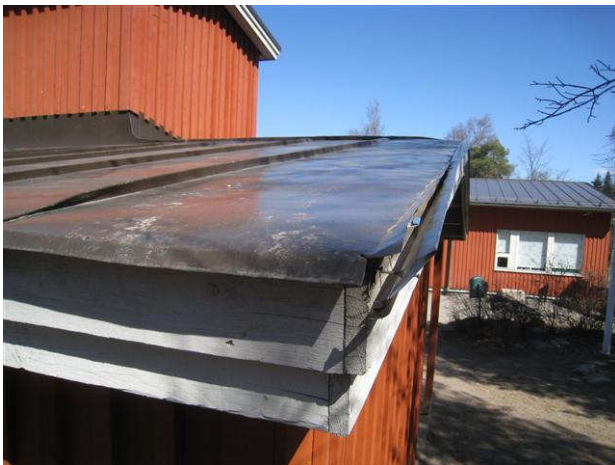
Kuva 3 Tornirakennuksen vesikaton reuna-
peltivika.

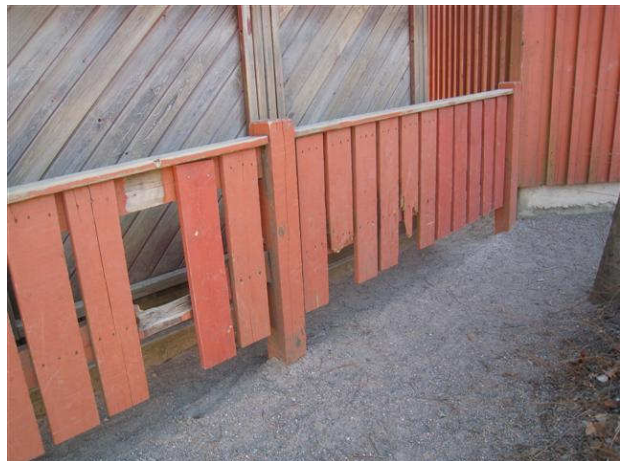
Kuva 4 Leikkialueen väliaita on rikki, vajan sei-
nä on kulunut.

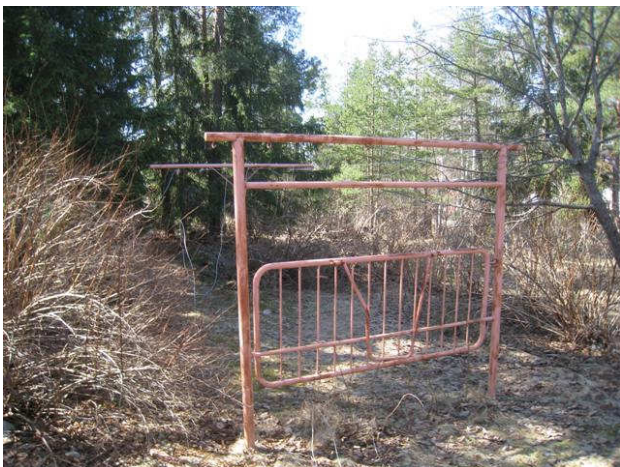
Tontin luoteiskulmalla on maalatut teräsputkesta tehdyt tomutus- ja kuivaustelineet. Niiden käyttötarve ei tullut esiin. Telineiden teräsosissa on jo ruostetta ja maalipinnat ovat kuluneet ja telineiden kohdalla oleva alue on hoitamaton.

Kuva 5 Kuluneet telineet.

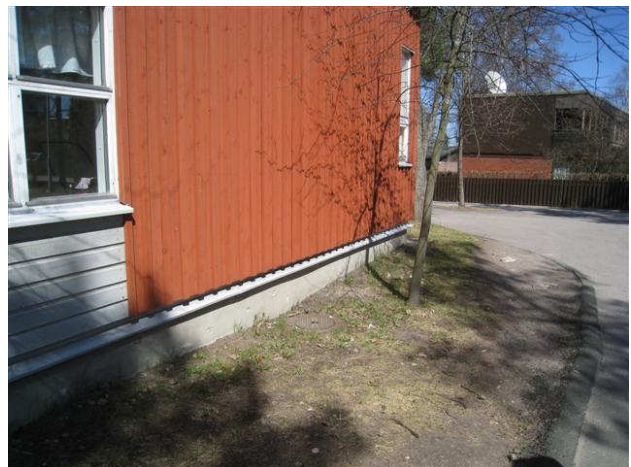
Kuva 6 Eteläpäädyssä ajojälkiä nurmella, pai-
nanteita, multamaata vasten sokkelia.

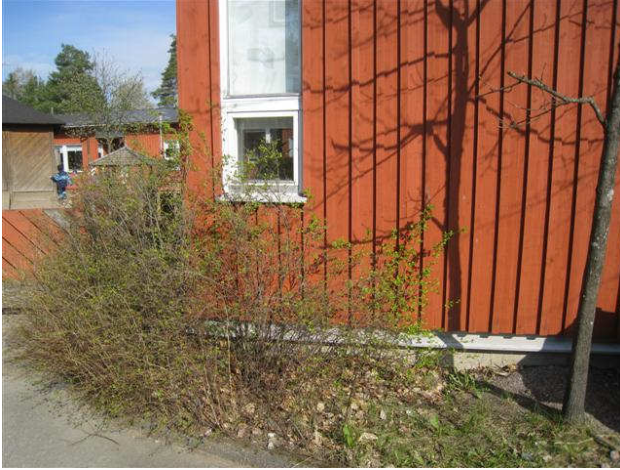
Kuva 7 Eteläpäädyssä istutukset rasittavat puista ulkoseinää.

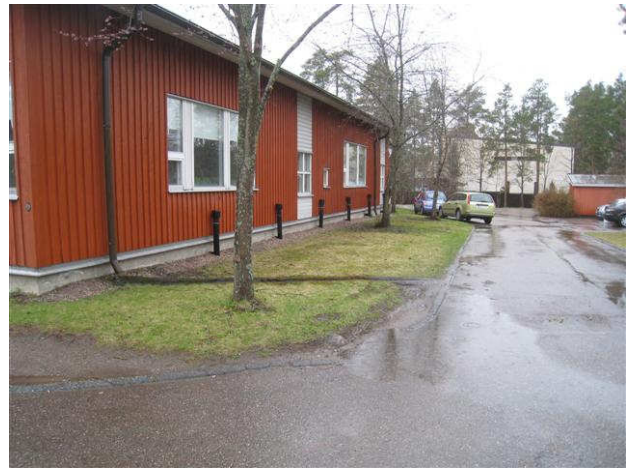
Kuva 8 Kattovesiä on ohjattu loiskekouruihin itäisivulla, pintakallistukset ovat hyvät. Asfalttimakkara on paikoin rikki.

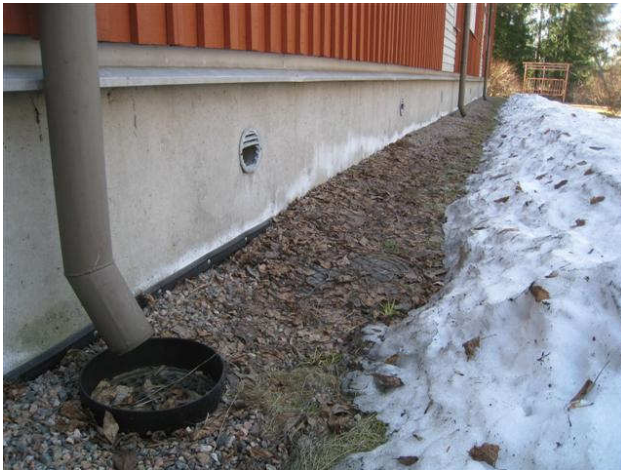
Kuva 9 Pohjoissivulla rännikaivo, alapohjan tuuletussäleikköjä on rikki.

Salaojat vaikuttivat toimintakuntoisilta. Perusvesikaivoa ei havaittu, joten se tarkiste-
taan samoin sen padotusventtiili. Alustatiloissa tilanne on pääosin hyvä. Irti olevat vent-
tiilit kiinnitetään paikalleen, samoin uusitaan sokkelin rikkinäiset suojaäleköt.

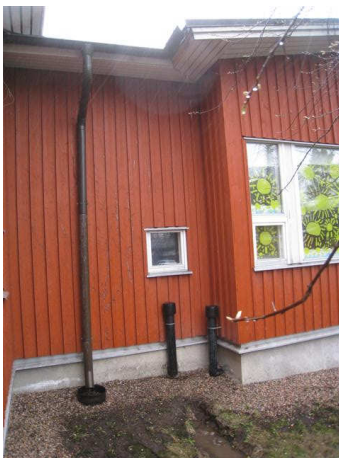
Kuva 11 Itäisivulla rännivesiä valuu suoraan maahan.

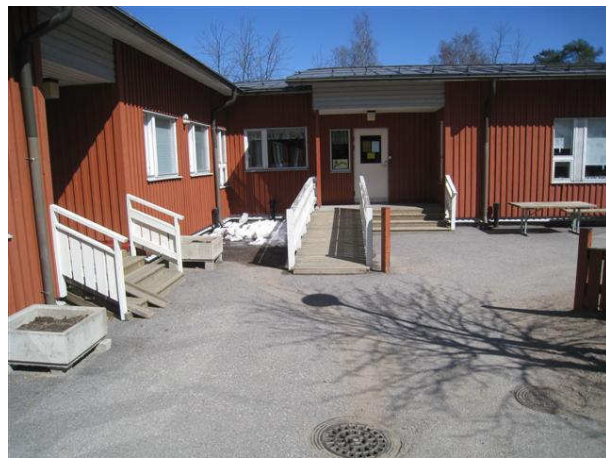
Portaat ja invaluiska ovat puurakenteiset ja tehty kestopuusta. Puun pinta on jo kulunut ja kuivumisen takia ne ovat tikkuisia. Ovenedustasojen betonilaatoitukset ovat kunnossa.

Kuva 12 Sisäpihan kallistukset ovat hyvät. Puuportaat ja luiska ovat kuluneet.

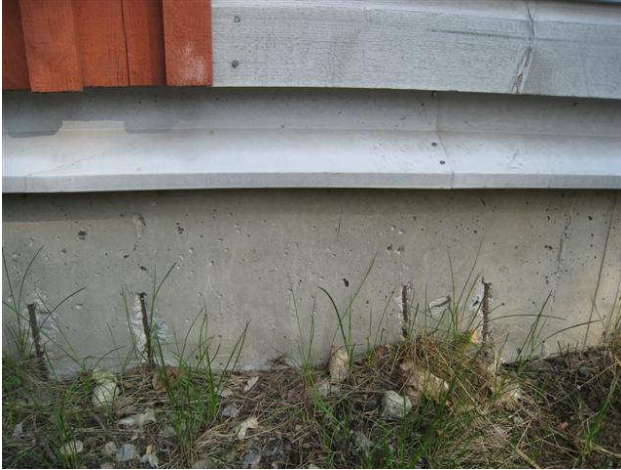
Kuva 13 Eteläpäädyssä sokkelin raudotteita on esillä.

Eteläpäädyssä vaihdetaan sokkelin viereen sepeliä multamaan tilalle ja esiin tulleet sok-
kelin rakenneteräksiset suojataan betoninkorjausmenetelmin. Perusmuurien osalta teh-
dään betonipeitemittaus mahdollisten raudoitteiden ruostevaurioiden varalta.

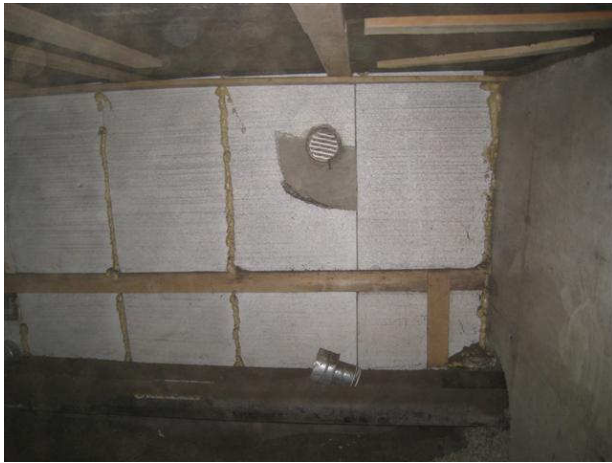
Kuva 15 Alustatilan sokkelin läpi vietyjen korvausilmaventtiilien sisäpuolisia säätöventtiileitä on osin irti.

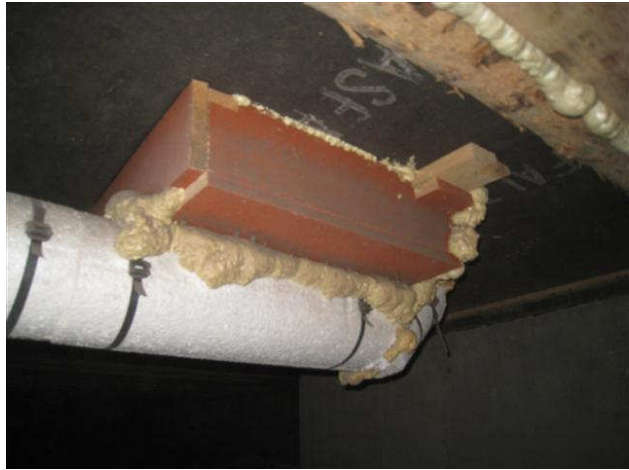
Kuva 16 Lattiakaivon kotelo, saumojen polyuretaanitivistystä.

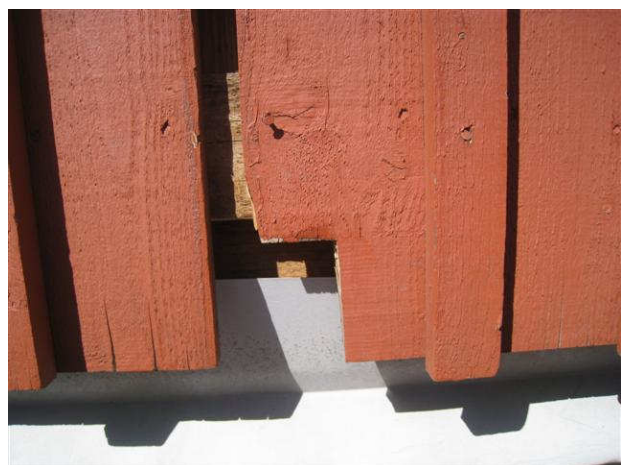
Kuva 18 Eteläsivulla joitain lautoja on rikki ja sokkelinrajan vesipelti on irti.

Jakson alussa julkisivujen laudoitusten rikkiäiset laudat uusitaan ja kiinnitykset parannetaan. Julkisivut ja räystäiden otsalaudat huoltomaalataan. Sokkelirajan vesipellitusten vialliset kiinnitykset korjataan. Ikkunoiden alareunan vesipellitukset uusitaan parantaen samalla kallistuksia, sekä tekemällä ainakin leikkihän puolella peltireunoihin käänteet. Päätyjen kulkuluukut korjataan tai uusitaan isommiksi.

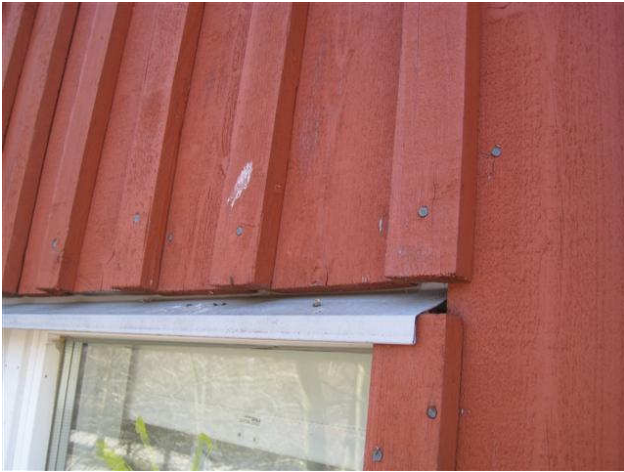
Kuva 19 Ikkunan yläpielen peltiratkaisua tulee parantaa ainakin päätyseinillä.

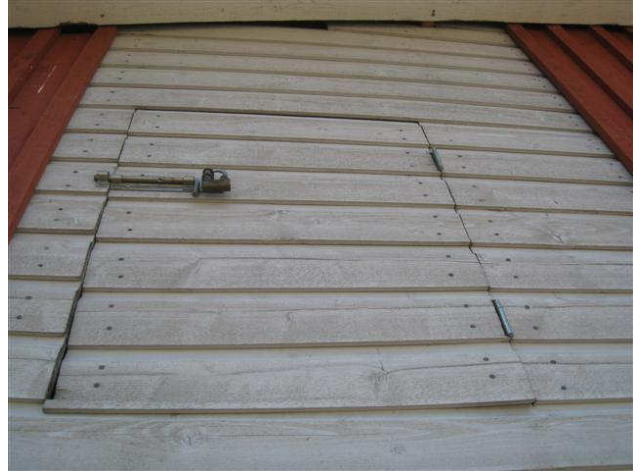
Kuva 20 Heikkorakenteinen yläpohjaontelon kulkuluukku, maalipinta on ohut.

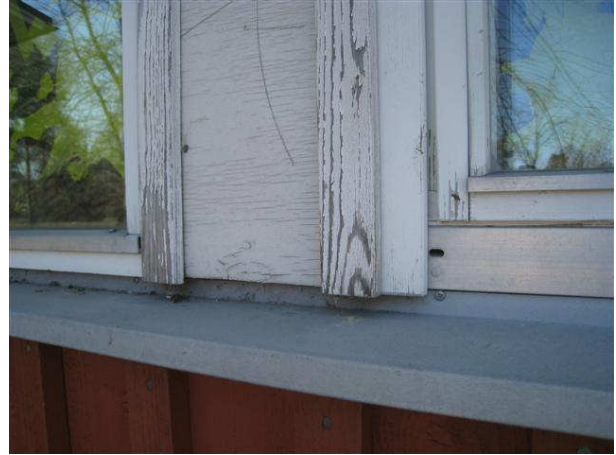
Kuva 22 Vesipellit ovat loivia, ikkunoiden ulkopinnat ja välinen levy ovat kuluneet.

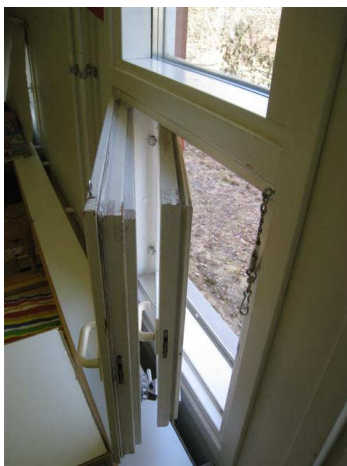
Kuva 23 Tuuletusikkunan aukkipitolaite on huono, sitä on parannettu ketjulla.

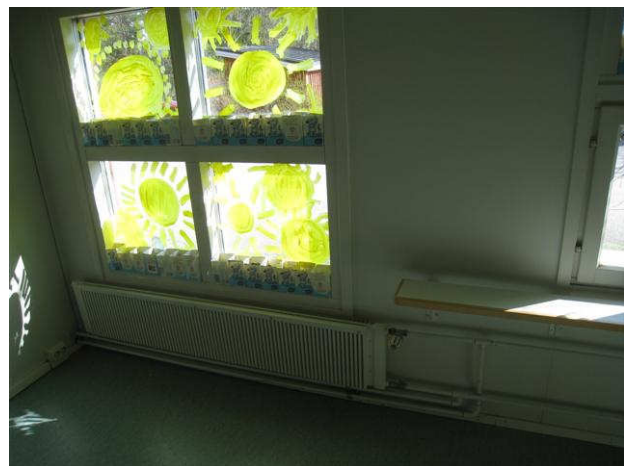
Kuva 24 Ikkunan alareuna on alhaalla salissa, radiaattoripatteri on teräväreunainen.

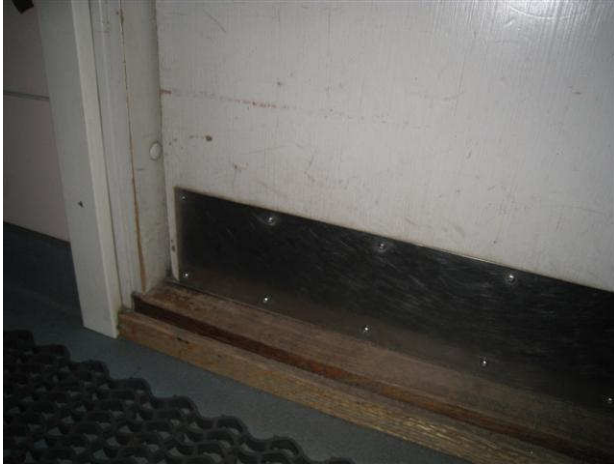
Kuva 25 Ovet ovat kuluneet.

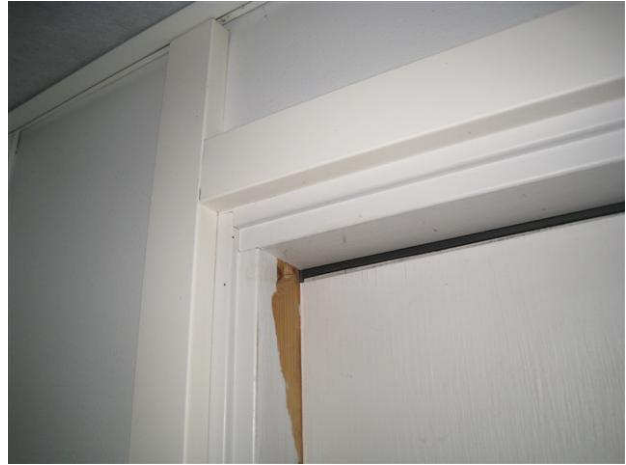
Kuva 26 Ulko-oven käyntiväliä on korjattu höylämällä.

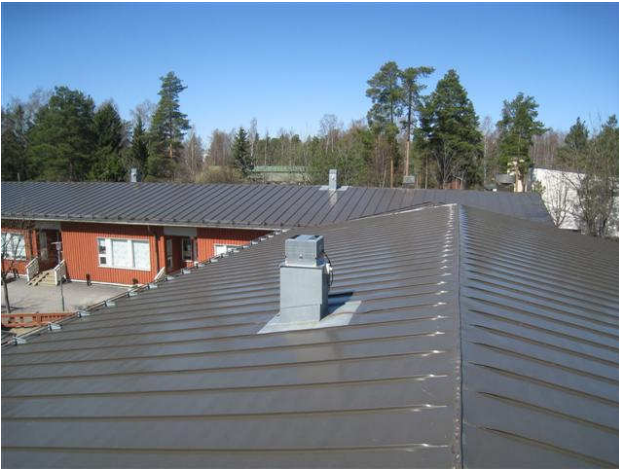
Kuva 27 Yleiskuva vesikatolta, kulkusiltaja ei ole, etualalla alustatilan puhallin.

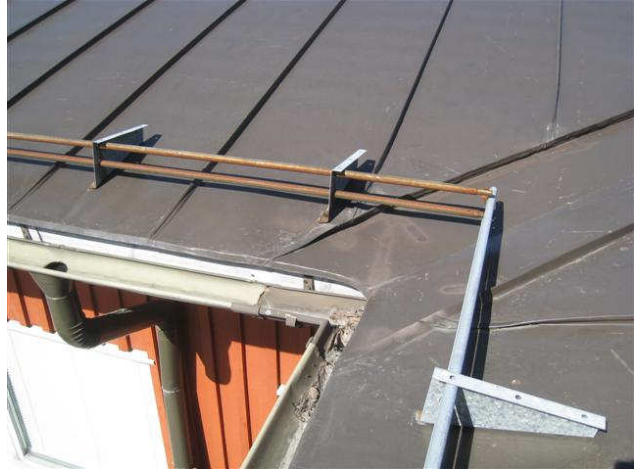
Kuva 28 Sisäpihan jiiritaite on ok, lumiesteet ovat ruosteiset vaikka on sinkitys.

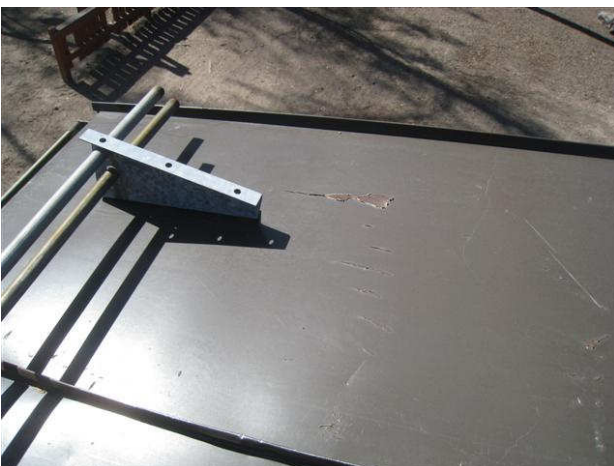
Kuva 29 Katepeltipinnan naarmuja, lumiesteidenn kiinnitys on tehty katteen läpi, mutta ulkoseinän ulkopuolella.

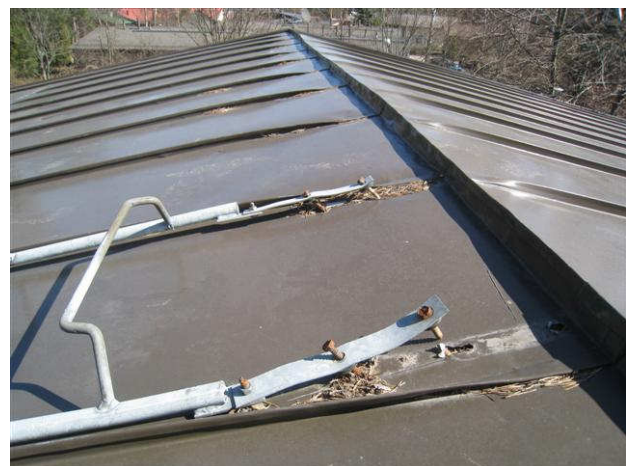
Kuva 30 Lapetikkaat ovat irronneet lumen painosta, reiät on paikattava, lapetikkaat on kiinnitettävä saumoista.

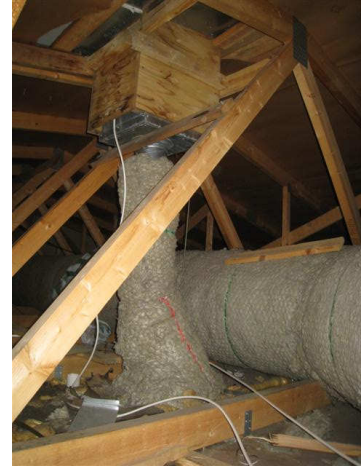
Kuva 32 Vanhoja vuotojälkiä ja rojuja käytävän 22 yläpuolella, sisällä on vuotojälkiä.

Vielä tarkastamattomat yläpohjaontelot tarkastetaan. Kulkuluukut suositellaan suurennettaviksi. Ontelossa olevien IV-kanavien yli järjestetään suojaus, etteivät kanavat tai niiden eristeet vaurioidu. Rikkinäiset aluskatteet korjataan. Onteloiden tuulettuminen varmistetaan esim. lisäämällä päätyihin isot venttiilit sade- ja lumisuojatut venttiilit. Yläpohjassa olevat rakennusjätteet siivotaan. Lisäeristys perusparannustoimena.

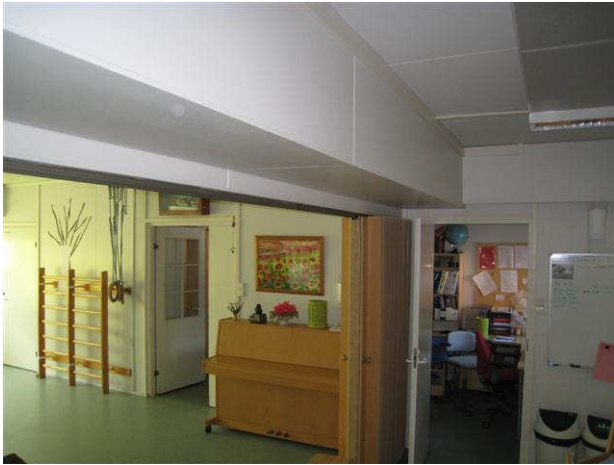
Runko vaikutti olevan pääosin kunnossa. Ruokailu/ neuv. 28 ja liikuntasalin 30 välisen
paljeoven kohdalla on tapahtunut selvä yläpohjarakenteen painuma. Henkilökunnan
mukaan painuma on tullut talvella 2010 ison lumikuorman takia, mutta aiemminkin pal-
jeovi on jumittanut. Mittaamalla selvitettiin, että salin keskellä paljeoven yläpielen ja lat-
tian väli on 13 mm pienempi kuin reunoilla.

Kuva 33 Salitilan paljeoven yläreuna on painunut keskialueella n. 13 mm.

Epäillyn vesikatto-yläpohjarakenteen painuman takia tehdään pikaisesti kantavien rakenteiden tarkistus ja sen perusteella määritetään tarvittavat vahvistustoimet ja korjataan sisäpuoliset painumaviat.

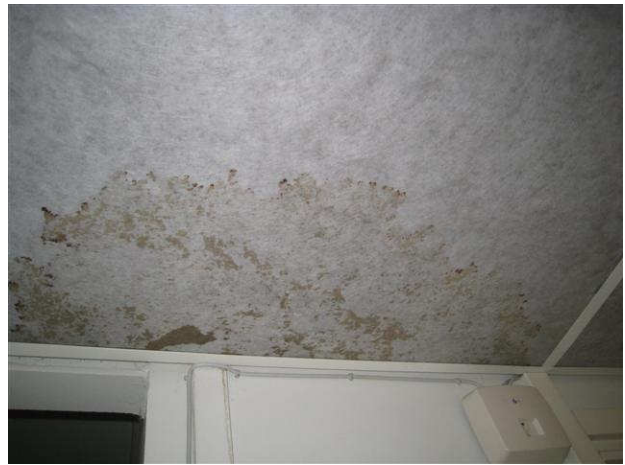
Kuva 34 Vesivuotojen takia akustiikkalevyn vuotojälkiä.

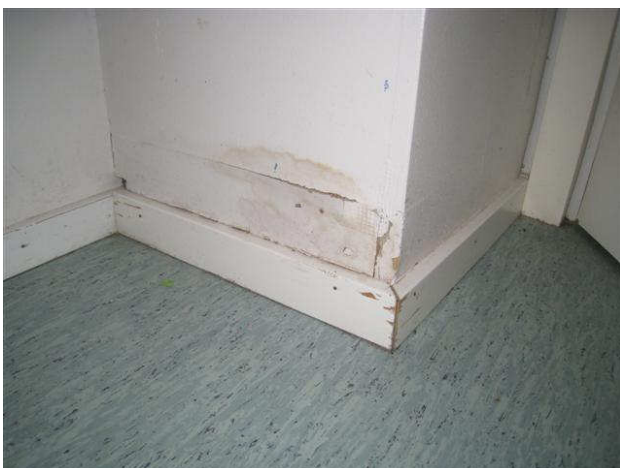
Kuva 35 Kosteusvaurioita ryhmäh. 48 kotelossa, jalkalistat ovat kuluneet.

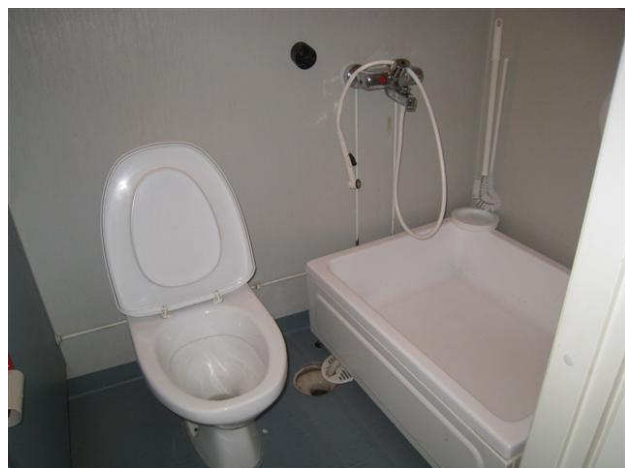
Kuva 36 Alkuperäiskuntoinen wc- suihkutila, lattianssa muovimatto, seinissä muovitapetti

Alkuperäiskuntoiset wc-pesuhuoneet ja märkäeteiset peruskorjataan jakson alkupuolella, koska materiaalien elinkaari on jo loppuun ja lattian vedeneristeen pettäminen merkitsisi alapohjan puurakenteiden vaurioitumista. Wc-pesutilojen ovikynnyksiä korotetaan. Lasten käsienpesulavaarien pöytälevyt ja kaapistot uusitaan jakson alussa. Henkilökunnan sosiaalitalan pyykinpesukoneen viemäröinti ratkaistaan riskittömällä tavalla, samoin henkilökunnan sosiaalitalan suihkuttila kunnostetaan huoltokorjaustoina jakson alussa.

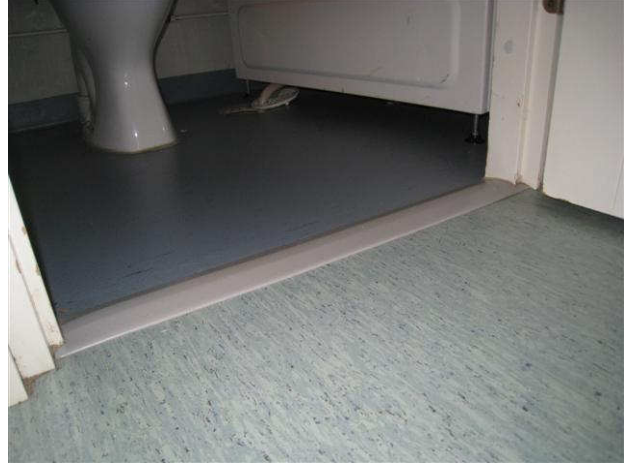
Kuva 38 Suihkusta huolimatta kynnykset ovat matalia.

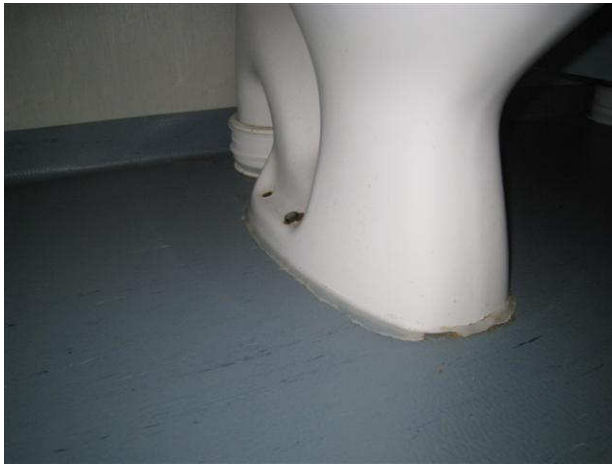
Kuva 39 Kulunut wc-pytyn silikonikittaus, vuotoriski pytyn kiinnitysten kautta.

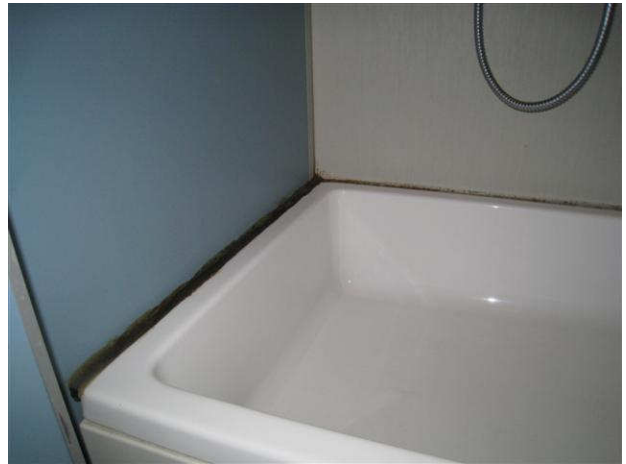
Kuva 40 Homeinen silikonitiivistys henkilökunnan suihkutilassa.

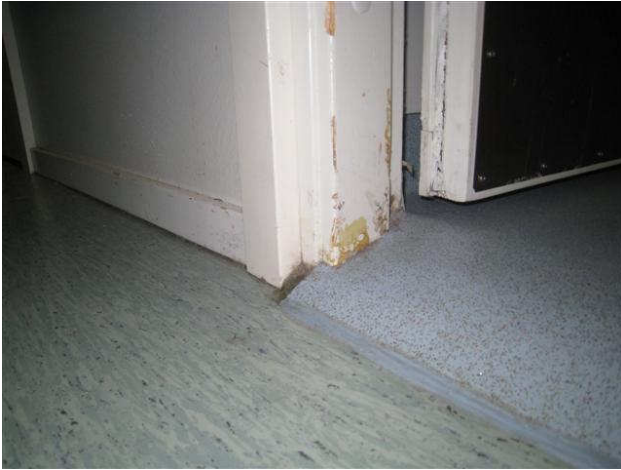
Kuva 43 Keittiön salin puoleisen oven kynnyks tulee parantaa. Ovi ja listat kuluneet.

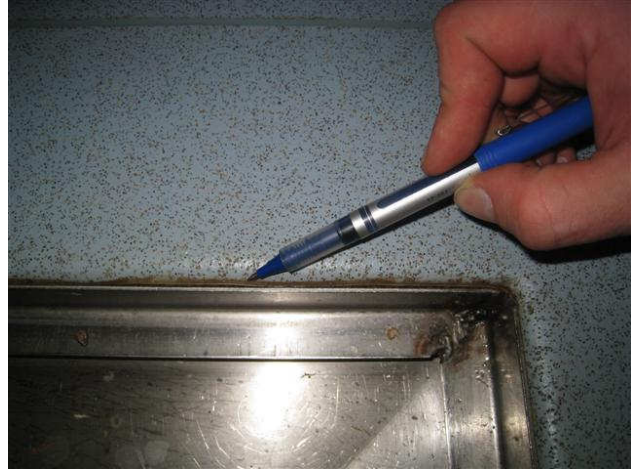
Kuva 44 Keittiön lattiakaivon liittymän vesitiiveys tulee tarkistaa.

Keittiön lattiakaivoliittymät tarkistetaan tiiviiksi jakson alussa. Märkätilojen lattiamatot
uusitaan ajoissa, koska alla oleva puurakenne on herkkä kosteusvaurioitumaan. Myös
kuivien tilojen mattojen tiiveyden ja seinien juuriliittymien tiiveys pidetään hyvänä, eikä
pesua tehdä väljällä vedellä.

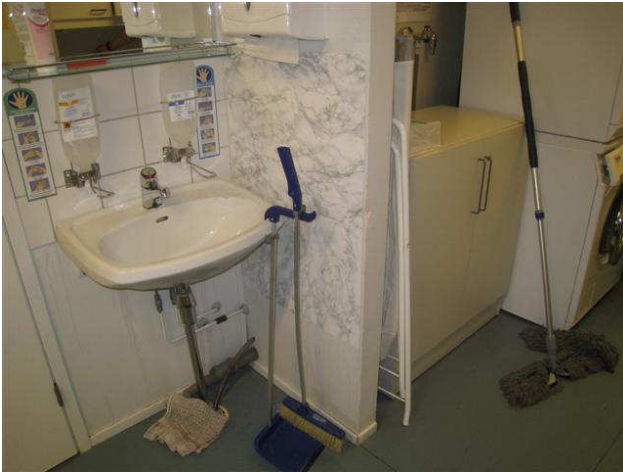
Kuva 45 Henkilökunnan sosiaalitila lavuaarin alla lattiakaivo tulvii pesukoneen takia ajoittain.

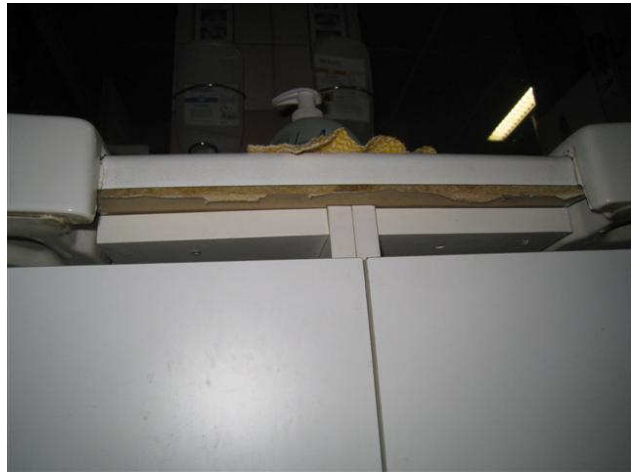
Kuva 46 Lasten käsienvesualtaiden laminaattitasojen levyt ovat kärsineet vaurioita.

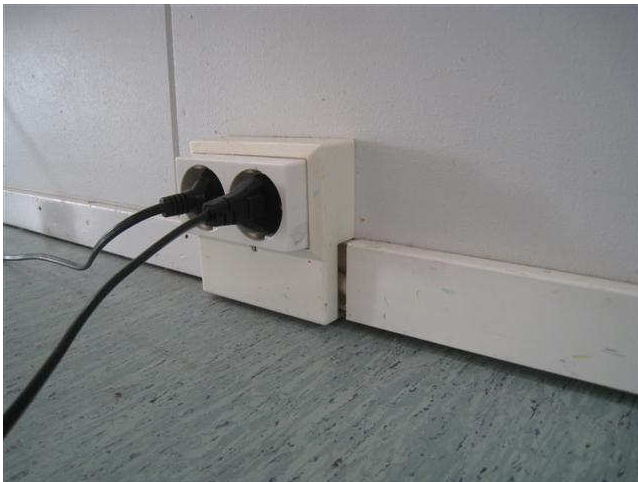
Kuva 47 Sähköpistorasioita on lattiarajassa, sähköjohtoja muovilistoituksissa. Osa pistorasioista on huonosti kiinni.

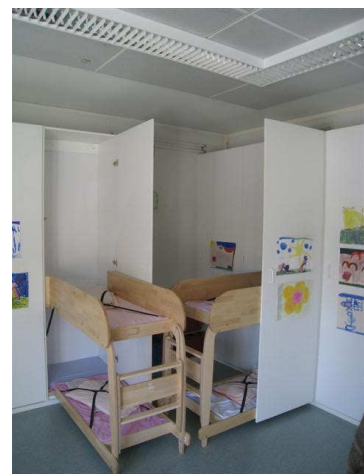
Kuva 48 Ahdas sänkyjärjestely.
