KOSTEUSVAURIOKARTOITUSRAPORTTI

Lustikullan rakennus Kumpula

Ylästöntie 35
01510 VANTAA

ASB-YHTIÖT,
ASB-Consult Oy Ab, Helsinki

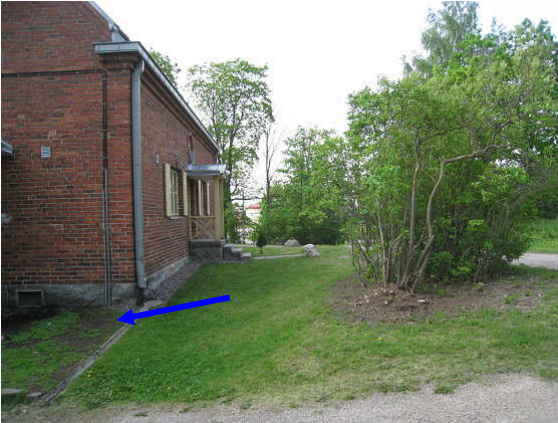
Rakennus sijaitsee loivan mäen rinteessä. Maanpinta viettää luoteiskulmalla rakennukseen päin, jolloin sade- ja sulamisvesiä pääsee kerääntymään sokkelin vierustoille ja valumaan edelleen perustusrakenteisiin (*kuva 1*). Kattosadevedet johdetaan harjakatolta räystäskouruihin ja syöksytorvin sokkelin juureen, jossa on betoniset loiskekivet (*kuva 2*). Tästä eteenpäin vedet johdetaan betonikouruihin. **Räystäskouruissa oli kartoitushetkellä runsaasti puunlehtiä yms. (*kuva 3*) ja vaikutti siltä, että koilliskulman syöksytorvi on ainakin osittain tukossa.**

Kuva 1 Sade- ja sulamisvesiä pääsee kerääntymään perusrakenteisiin.

Rakennuksen vierustat avataan ja kiviaineisen sokkelin vierustalle asennetaan suodatinkangas + salaojasora ja salaojaputket riittävän syvällä rakennesuunnittelijan ohjeiden mukaisesti. Sokkelirakenteen ulkopintaan asennetaan esim. patolevyt, jotka muodostavat pystysuuntaisen salaojakerroksen. Sokkelirakenteena olevien luonnonkivien välit tiivistetään. Rakennuksen ympärille tehdään tarvittavat maaleikkaukset ja muotoilut siten, että sade- sekä sulamisvedet valuvat rakennuksesta pois päin.

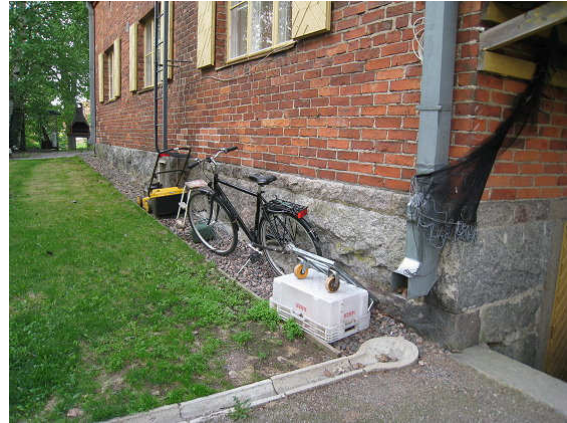
Kuva 2 Kattovesien poisto koilliskulmalta.

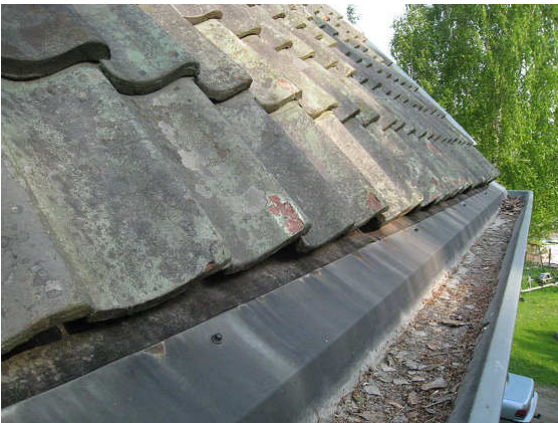
Kuva 3 Räystäskouruissa runsaasti puunlehtiä yms.

Räystäskourut puhdistetaan ja koillisen puoleinen mahdollisesti tukossa oleva syöksytorni avataan. Piipun/ hormiryhmän pää suojataan ao. hatulla. Lapetikkaat suo-

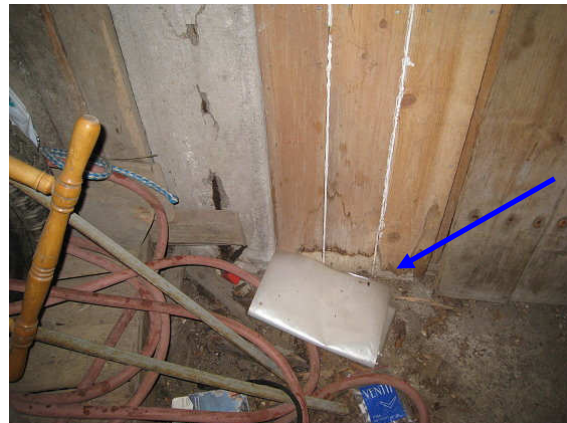
Kuva 4 Betonia vasten olevat puupinnat ovat kellarikerroksessa kosteus- ja mikrobivaurioituneet.

Kellarikerroksessa olevat kosteus- ja mikrobivaurioituneet puumateriaalit poistetaan. Jäljelle jäävät pinnat desinfektioidaan ja huolehditaan tilan riittävästä ilmanvaihdosta. Betonilattiaa ja seinäpintoja ei tule päällystää tiiviillä materiaalilla. Kosteuskäyttäytymistä seurataan riittäväällä aikavälillä. Kattopinnassa olevat ruostuneet raudoitukset puhdistetaan rakenne korjataan ao. menetelmin.

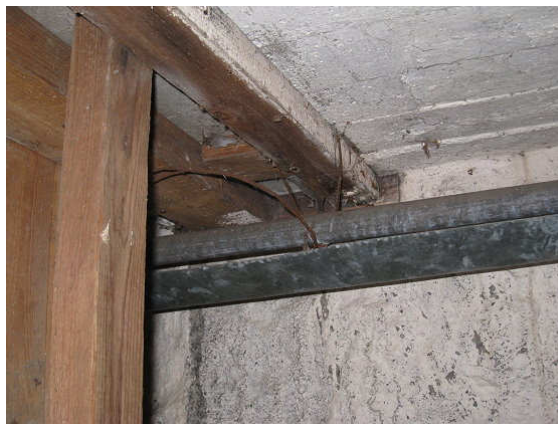
Kuva 5 Myös muissa kiviaineisia pintoja vasten olevissa puurakenteissa on kosteuden aiheuttamia jälkiä.

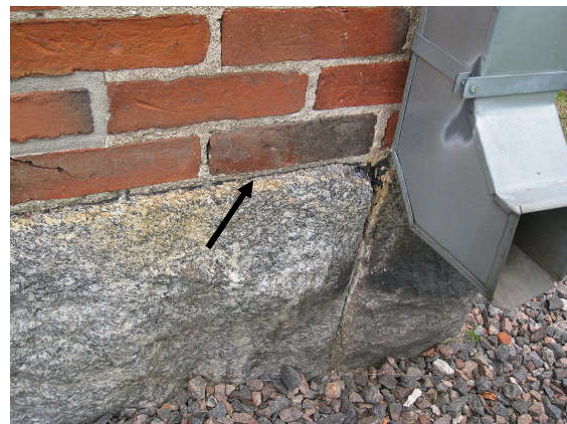
Rakennus on perustettu luonnonkivisokkelin varaan. Rakennuksen vierustalla **ei todennäköisesti ole salaojia**. Alapohjarakenteena on pohjoisosalla olevan kellarin kohdalla maanvarainen betonilaatta. **Pintakosteuden tunnistimella havainnoituna lattian kosteus on korkea. Tilassa on puurakenteita joiden kiviaineisia lattiapintoja vasten olevat pinnat ovat kosteus- ja mikrobivaurioituneet (*kuva 4*)**, samoin puurakenteiset kynnykset. Lisäksi seinien yläosilla kiviaineisia pintoja vasten olevissa puurakenteissa on kosteuden aiheuttamia värimuutoksia (*kuva 5*). Reichmuth:n mukaan **kellarikerrokseen pääsee ajoittain sade- ja sulamisvesiä**. Eteläpuoleisella osalla ei ole kellarikerrosta. Alapohjarakenteesta ei saatu täyttä varmuutta, mutta todennäköisesti siinä on betonilaatta, jonka päällä on puukorotus. **Sokkelin ja tiilimuurauksen välissä on kreosoottia sisältävä pikikerros (*kuva 6*)**. Sokkelin vierustalla on sepelikaistale.

Kuva 6 Kreosoottia sisältävää pikieristettä.

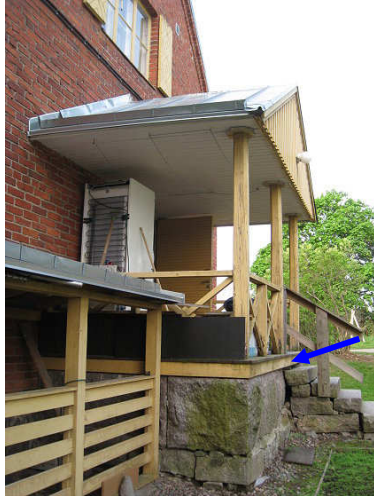
Rakennuksessa on massiivinen tiilirunko, jossa ulko- ja osa väliseinistä ovat kantavia. Julkisivut ovat punatiilimuuratut ja joitakin tiiliä on jälkien perusteella vaihdettu. Muurauslaasteissa on jonkin verran rapaamaa. **Kuistien puurakenteiden maalipinnat hilseilevät ja puupinnoilla, erityisesti kaiteiden alaosilla on alkavaa lahoa (*kuva 7*)**. Portaat ovat luonnonkiveä.

Kuva 7 Kuistien puurakenteissa on alkavaa lahoa. Maali ei ole pysynyt höylätävän pinnassa.

Alkuperäiset puuikkunat joko peruskorjataan tai vaihtoehtoisesti kaikki ikkunat uusitaan vanhan mallin mukaan, mutta sisäpuiteeseen asennetaan umpiolasi. Samassa yhteydessä uusitaan vesipellitykset ja tarkistetaan jäljelle jäävät vanhat rakenteet. Myös ulko-ovet uusitaan. Kuistien puupinnat puhdistetaan ja maalataan. Lohovaurioituneet osat uusitaan.

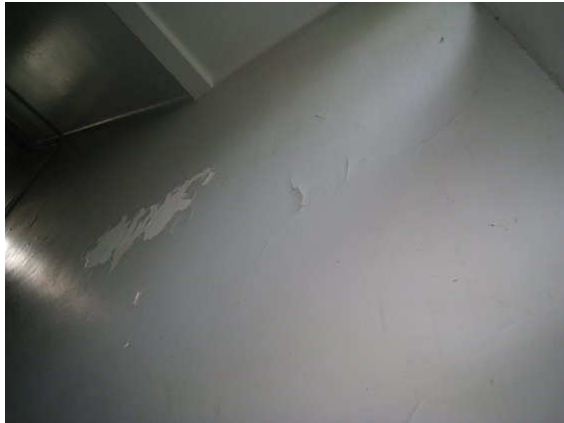
Ulko- ja väliseinien sisäpinnat ovat rapatut ja maalatut. Ulko- ja väliseinien sisäpintojen kunto on välttävä tai tyydyttävä. Porrashuoneen alaosalla on seinäpinnoilta irronnut maalia (*kuva 8*).

2.kerrokseen johtavan porrashuoneen alaosalla ei ole lämpöpatteria, jolloin seinäpintoihin pääsee syntymään kondenssia aiheuttaen maalipinnan irtoamista. Myös ilmanvaihdossa on puutteita. Lohkeilun syynä voi olla myös väärä maalityyppi, ts. liian kova maali suhteessa pohjaan.

Kuva 8 Porrashuoneen maalipinta hilseilee.

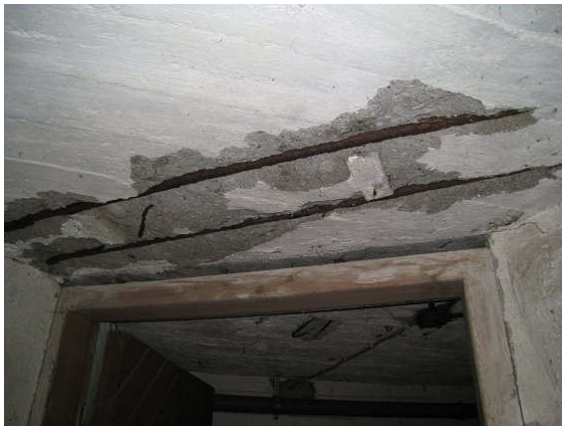
Kellarikerroksen ja 1.kerroksen betonirakenteisen välipohjan alapinnassa on näkyvillä ruostunutta raudoitusta (*kuva 9*).

Kuva 9 Kellarikerroksen katossa näkyvillä ruostunutta raudoitusta.

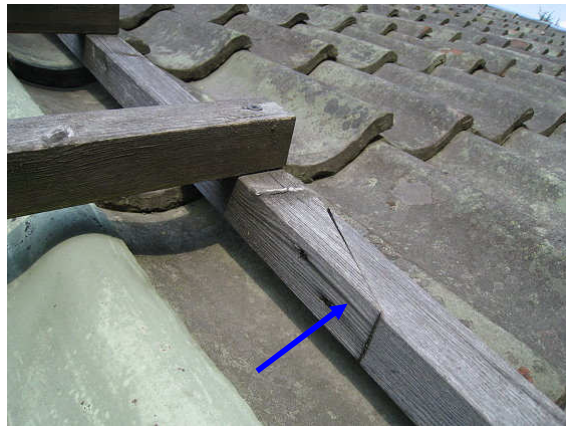
Saadun tiedon mukaan kattoa on korjattu, jolloin vanhat tiililaatat on säilytetty, mutta aluskate on uusittu. Katolla on varusteina puurakenteiset **lapetikkaat**, joiden jatkokset ovat kiinnitetty ruuvein ja ovat **epävarman oloiset (*kuva 10*)**. Lumiesteitä ei ole. Läpivientinä on savupiippu/ hormiryhmä sekä ullakon ikkuna. Savupiippu/ hormiryhmä on

Kuva 10 Lapetikkaan jatkos on epävarman oloinen.

sitetaan vaihdettavan yhtenäisiin metallisiin. **Ullakkotilojen ja yläpohjan tuuletusista huolehditaan tekemällä ao. raot ja lisäämällä venttiileitä.**

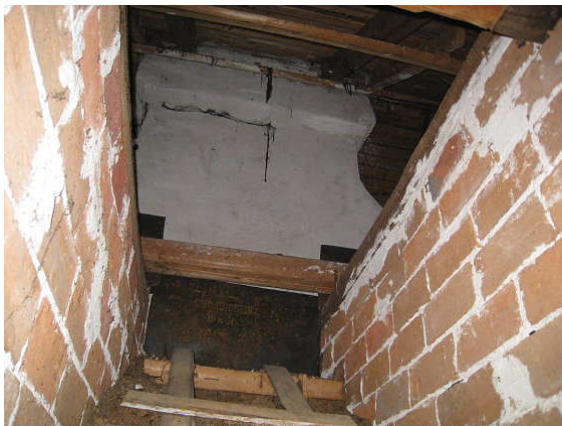
Kuva 11 Yläpohjaan kulku kapean luukun kautta.

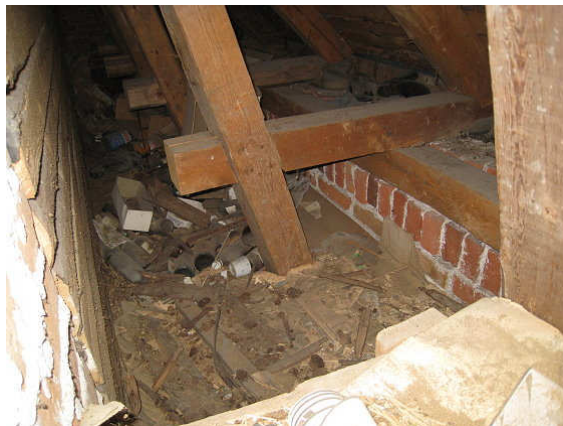
Yläpohjatilaan tähytettiin pohjoispuolen asunnon ”komeron ” kautta. Kulkuaukko on ahdas, joten ylhäällä asti ei käyty (*kuva 11*). Yläpohjan lämmöneristeenä on turvetta yms. Em. kohdalta päästiin tähyttämään länsisivun sivuonkalotilaa (*kuva 12*). Vesikat-torakenteissa ei havaittu lahovaurioita. **Tilan tuulettuminen vaikutti puutteelliselta. Räystäslinja on tiivis.** Itäpuolen vinttikomeroihin on sisäänkäynnit porrashuoneesta. Aluslaudoituksessa on joitakin vanhoja vesivuotojälkiä ja yhdestä kohtaa laudoitusta on uusittu. **Vinttikomeroiden tuulettuminen vaikutti puutteelliselta.** Räystäslinja on tiivis. Vinttikomeroiden lattiana on laudoitus.

Kuva 12 Sivuonkaloihin on heitetty monenlaista roinaa. Tila ei tuuletetu.

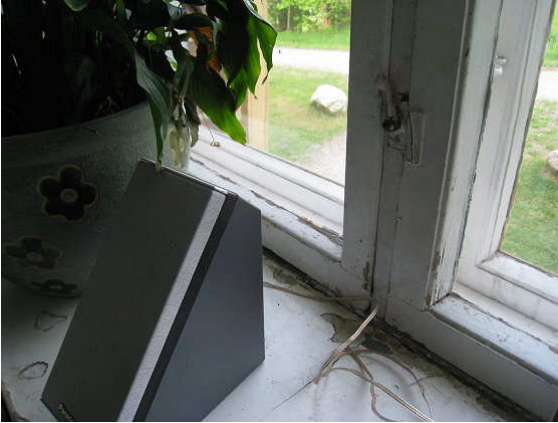
Kohteessa on 2-lasiset vanhat sisään – ulosaukeavat puuikkunat. **Ikkunoiden puitteiden alaosilla on kosteuden aiheuttamia vaurioita, samoin karmeissa** (*kuva 13*). Vesipeltien maalipinnat ovat huonokuntoiset (*kuva 14*). Vesipellit on kiinnitetty karmeihin naulaamalla. Kattoikkunan vesipeltinä toimii lyijypelti, jonka naulakiinnitys karmirakenteeseen on epävarman oloinen (*kuva 15*). Ikkunoiden sivuilla on tiilimuuraukseen kiinnitettyinä puurakenteiset ”luukut”. Maalipinta on paikoin hilseillyt. Eteläpuolen 1.kerroksen asunnon makuuhuoneen ja pohjoispuolen 2.kerroksen asuinhuoneen ikkunalasit ovat rikkoontuneet.

Kuva 13 Ikkunapuitteiden alaosilla on kosteuden aiheuttamia vaurioita.

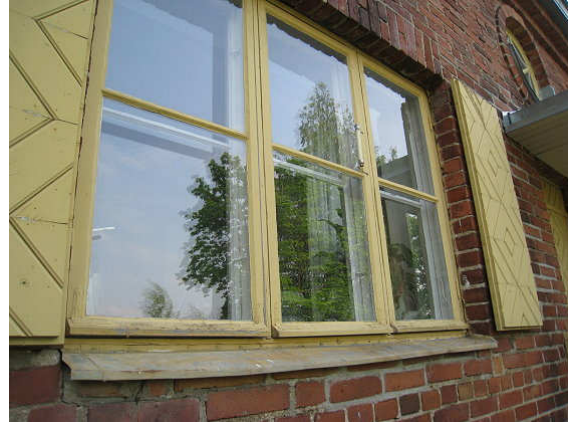
Kuva 14 Vesipeltien maalipinnat ovat huonokuntoiset.

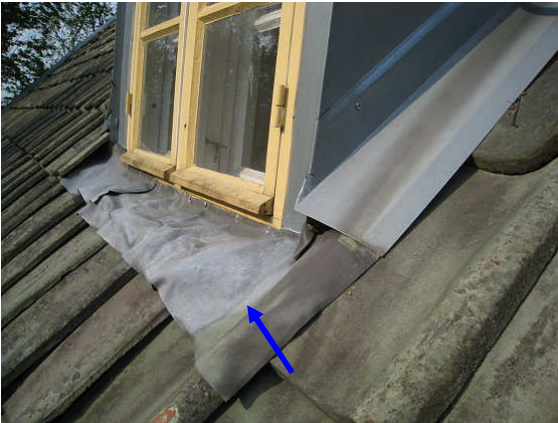
Kuva 15 Lyijypelin naulakiinnitys karmirakenteeseen on epävarman olinen.

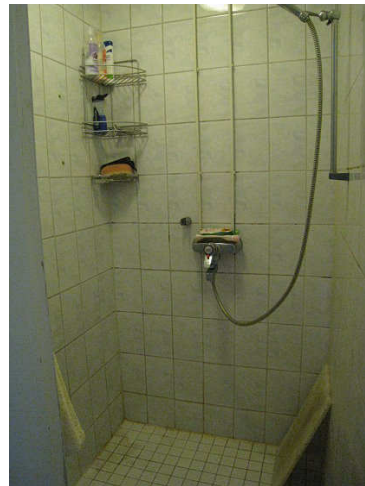
Kuva 16 Pohjoispuolen asunnon sh-tilan laatoituksen silikonisaumojen ja saumalaastien pinnoilla on tummentumia.

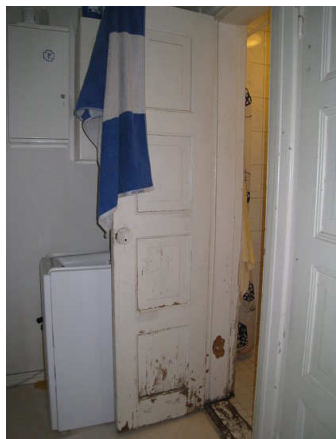
Kuva 17 Kynnys on kosteusvaurioitunut, sa-moin ovi alaosastaan.

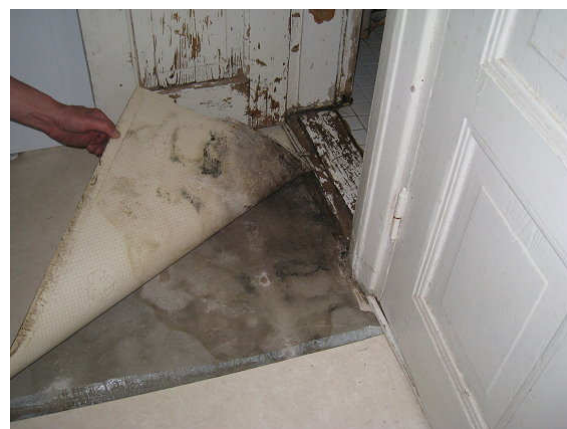
Märkätiloiksi luetaan 1.kerroksen asuntojen suihkutilat, joiden lattia- ja seinäpinnat ovat laatoitetut. Tilojen muoviset kynnykset eivät pidä tulvimistilanteessa ja eivät täytä nykyisiä RakMk C2 määräyksiä. Kartoitushetkellä pohjoispuolen asunnon suihkutilan pinnat olivat märät suihkun jäljeltä, joten pintakosteuden tunnistinta ei voitu käyttää. Silikonisaumoissa ja saumalaasteissa on tummentumia (*kuva 16*). **Kynnys on kosteusvaurioitunut, samoin ovi alaosaan** (*kuva 17*). **Suihkutilan edustalla keittiötilan puolella havaittiin muovimaton alla kovalevyn pinnassa selvä kosteus- ja mikrobivaurio** (*kuva 18*).

Kuva 18 Sh-tilan edustalla keittiön lattiassa on kosteus- ja mikrobivaurio.

Pohjoispuolen asunnon keittiön lattian kosteus- ja mikrobivaurioituneet materiaalit poistetaan ulottaen noin metrin etäisyydelle terveeseen pintaa. Betonirakennetta varaudutaan kuivattamaan koneellisesti. Jäljelle jäävät pinnat desinfektioidaan. Suihkutilan lattian kosteus varmistetaan porareikämittauksin, jonka jälkeen päätetään lisätoimenpiteistä. Asunnon 2 suihkutilan kosteudet tarkistetaan myös. Tiloihin järjestetään toimiva ilmanvaihto.

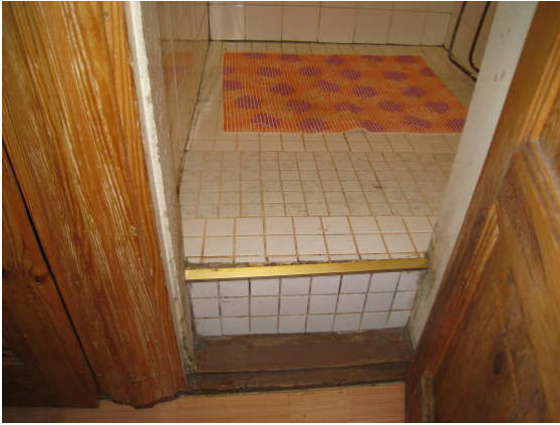
Eteläpuolen asunnon suihkutilan lattia on muuta lattiapintaa korkeammalla (*kuva 19*). Suihkutilaa oli käytetty edellisenä päivänä. Pintakosteudet olivat normaalilla tasolla viimeiseen käyttökertaan nähden. **Silikonisaumat ovat tummentuneet ja seinän alaosalla oleva putkikiinnike aiheuttaa kosteusvaurioriskin. Suihkun yläpuolella maalatussa kattopinnassa on puutteellisesta ilmanvaihdosta johtuvaa alkavaa mikrobikasvustoa** (*kuva 20*).

Kuva 19 Eteläpuolen asunnon sh-tilan lattia on korotettu. Lattiarajan saumat tummentuneet.

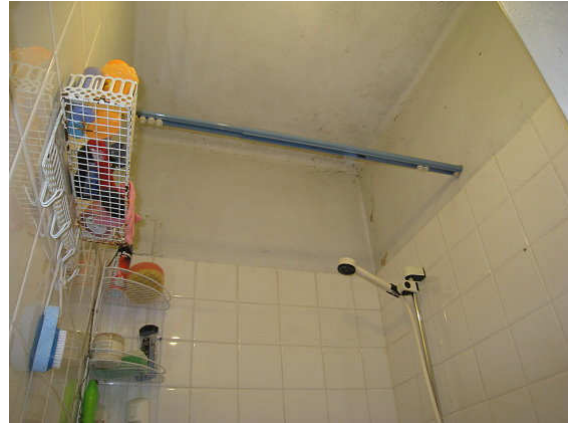
Kuva 20 Puutteellisesta ilmanvaihdsta johtuen katossa on alkavaa mikrobikasvustoa.

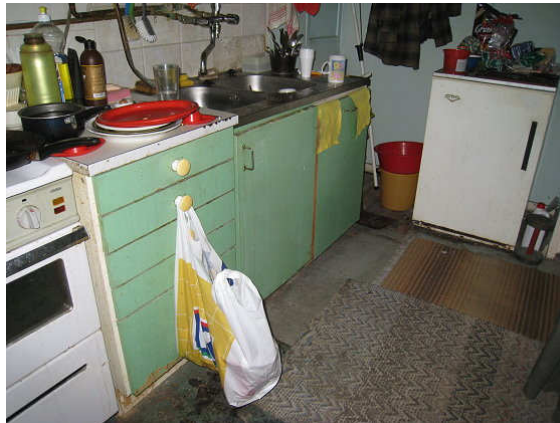
Pintamateriaalit ovat 2.kerroksen eteläpuolen asunnossa uudehkot ja hyväkuntoiset. **Pohjoispuolen 2. krs:n asunnon pintamateriaalit ovat kuluneet ja likaiset. Jääkaapin kohdalla lattiassa on mikrobivaurioon viittaavia jälkiä (kuva 21).**

Kuva 21 Pohjoispuolen 2.krs:n asunnon pintamateriaalit ja kalusteet ovat kuluneet.

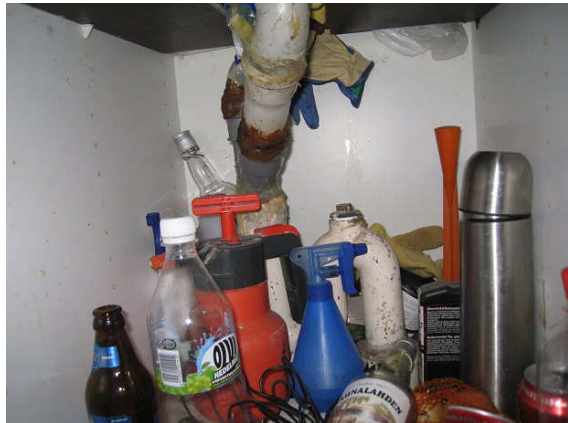
Viemärit ovat valurautaisia tai uudempia muovisia. **Vanhat valurautaviemärit voivat tukkeutua tai syöpyä läpi. Muhviliitoksia oli tiivistetty silikonilla ja olivat epävarman oloiset (kuva 22).**

Kuva 22 Viemärit ovat käyttökänsä loppupuolella.

Käyttövesijohdot kunnostetaan LVI-asiantuntijan harkinnan mukaan, mikäli tuleva käyttö ei edellytä asennusten uusimista. **Valurautaviemärit uusitaan. Kohteen ilmanvaihto ajantasaistetaan tulevan käyttötarkoituksen tarpeiden mukaisesti rakentamismääräyskokoelman D2 mukaisesti.**
