## KOSTEUSVAURIOKARTOITUSRAPORTTI

### Lustikullan rakennus Lustikulla

Ylästöntie 35  
01510 VANTAA

**ASB-YHTIÖT,**  
**ASB-Consult Oy Ab, Helsinki**

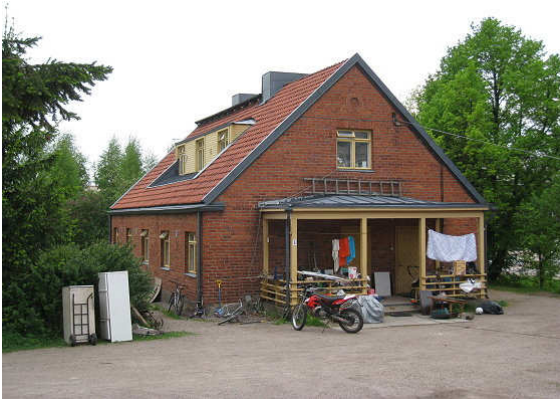
Rakennus sijaitsee loivaan mäen rinteeseen tasatulla alueella, jolloin maanpinta on likimain tasainen tai viettää loivasti rakennuksesta pois päin (*kuva 1*). Kattosadevedet johdetaan harjakatolta räystäskouruihin ja syöksytorvin sokkelin juureen, jossa on betoniset loiskekivet. Tästä eteenpäin vedet johdetaan betonikouruihin pois rakennuksen vierustalta. Eteläsivustalla betonikourua on rakennuksen pituussuuntaisella matkalla jolloin kourun tukkeutuessa voi kattovesiä lammikoitua sokkelin vierustalle ja päästä edelleen perustusrakenteisiin (*kuva 2*). Roiskevedet kastelevat jonkin verran sokkelia loiskekivien kohdilla.

**Kuva 1** Rakennus sijaitsee loivassa mäessä.

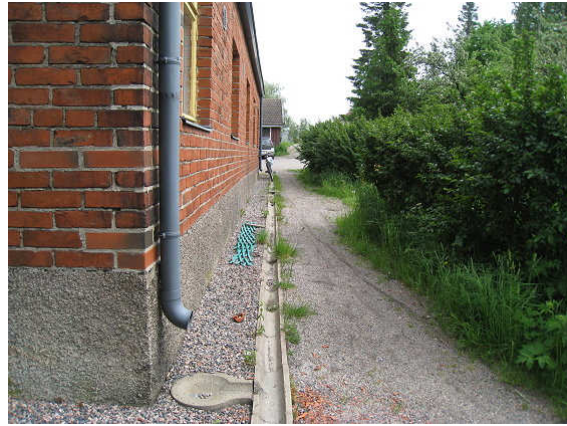
**Kuva 2** Betonikourua rakennuksen pituussuuntaisella eteläsivustalla.

**Rakennuksen vierustat avataan ja kiviaineisen sokkelin vierustalle asennetaan suodatinkangas + salaojasora ja salaojaputket riittävän syvällä rakennesuunnittelijan ohjeiden mukaisesti. Sokkelirakenteen ulkopintaan asennetaan esim. patolevyt ja salaojasepeli ja alaosaan bitumihuopa. Rakennuksen ympärille tehdään tarvittavat maaleikkaukset ja muotoilut siten, että sade- sekä sulamisvedet valuvat rakennuksesta pois päin.**

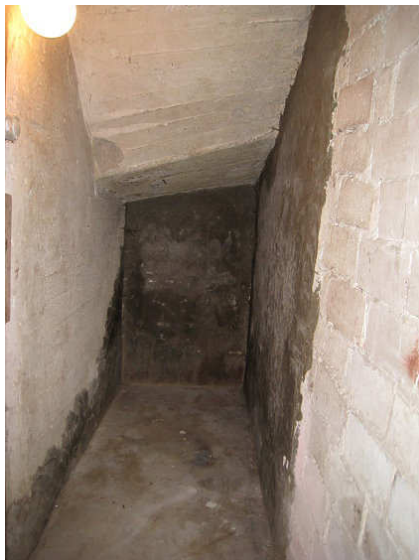
Rakennus on perustettu betonisokkelin varaan, joka on ulkopinnaltaan rapattu. Sokkelin vierustalla on sepelikaistale mutta **salaojia ei todennäköisesti ole**. Alapohjarakenteena on koilliskulmassa olevan **kellarin kohdalla maanvarainen betonilaatta. Pintakosteuden tunnistimella havainnoituna lattian kosteus on korkea, samoin tiili-/betonirakenteisten ulkoseinien alaosilla** (*kuva 3*). Tilassa on puurakenteita joiden kiivaaneisia lattiapintoja vasten olevat pinnat ovat kosteus- ja mikrobivaurioituneet (*kuva 4*). Myös puuaineiset kynnykset ovat kosteusvaurioituneet. **Jälkien perusteella kellarikerrokseen pääsee ajoittain sade- ja sulamisvesiä.**

**Kuva 3** Kellarikerroksen lattiassa ja maanvastaisissa seinissä on pintakosteus korkea.

Kellarikerroksen lattian ja seinien alaosien korkea pintakosteus on todennäköisesti kapillaarikosteuden aiheuttamaa ja lisäksi kellarikerrokseen mahdollisesti pääsevä sade- ja sulamisvesi pitää kosteutta yllä. **Kellarikerroksessa olevat kosteus- ja mikrobivaurioituneet puumateriaalit poistetaan. Jäljelle jäävät pinnat desinfioidaan ja huolehditaan tilan riittävästä ilmanvaihdosta. Betonilattiaa ja seinäpintoja ei tule päällystää tiiviillä materiaalilla.** Kosteuskäyttäytymistä seurataan riittävällä aikavälillä.

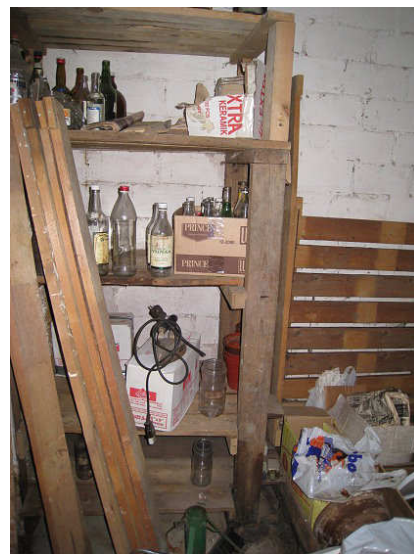
**Kuva 4** Puurakenteet kosteusvaurioituneet alaosistaan.

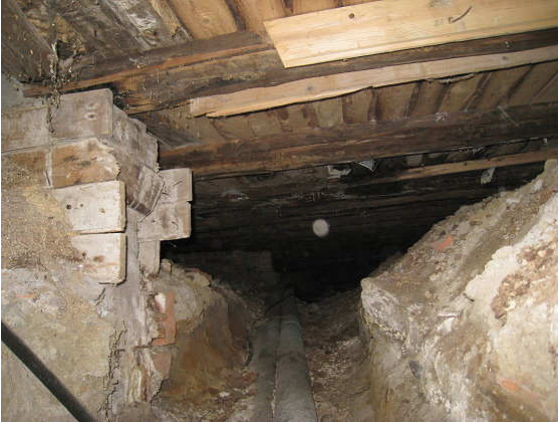
Kellarittomalla rakennusosalla on tuulettuva alustatila ja alapohja on puurakenteinen. Kellarikerroksen mineraalivillalevyin suljetusta viemäri- ja lämpöviennistä havainnoituna **alustatilassa on rakennuksen pituussuuntainen viemärikaivanto, jonka molemmin puolin maanpinta nousee jyrkästi. Maa-aines on havaintokohdalla arviolta saven sekaista hiekkaa, jonka pinnalla on runsasta mikrobikasvustoa, puulastua yms.** (*kuva 5*). **Puurakenteinen alapohja on havaintokohdalla monin paikoin lahonnut ja märkä sekä pinnoilla on runsasta mikrobikasvustoa** (*kuva 6*). Paikoin rakennetta on korjailtu uusimalla lautoja. Havaintokohdan yläpuolella on mm. suihkutila. Tilanne voi olla alapohjan osalta parempi eteläsivustalla, jota ei päästy tarkastamaan.

**Kuva 5** Maapohja on mikrobivaurioitunut.

**Alustatilasta poistetaan kaikki mikrobivaurioituneet rakennusmateriaalit yms.. Ylimääräinen maa-aines poistetaan, jolloin alustatilan korkeus tulee olla uuden täyttökerroksen kanssa  $\geq 800$  mm. Kunnostustöissä noudatetaan Vantaan kaupungin kosteusvauriokorjauksien yleistyöohjetta soveltuvin osin.**

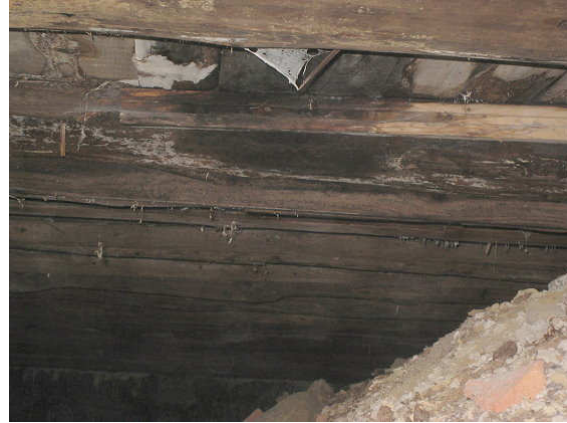
**Kuva 6** Puurakenteinen alapohja on kosteus- ja mikrobivaurioitunut.

Rakennuksen puurakenteisen alapohjan korjaustarve selviää rakenneavauksien avulla, mutta **todennäköisesti alapohjarakenne joudutaan uusimaan kokonaisuudessaan, jolloin työ tehdään rakennesuunnittelijan ohjeiden mukaisesti.**

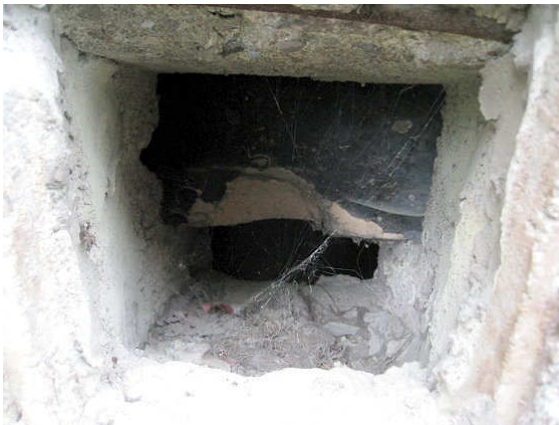
Betonirakenteisessa sokkelissa on muutama korvausilma-aukko, joissa on suojana teräksiset ritilät. **Em. ritilä poistettiin yhdestä kohtaa, josta havainnoituna ilmanvaihtoreitti on hyvin pieni ja tuulettuminen heikkoa.** Tuuletusaukkoa pienentää yläosan tulitiilen omainen rakenne, jonka pinnassa on **kreosoottia sisältävä pikisively** (*kuva 7*). Muita ritilöitä ei käytettävissä ollein käsityökaluin saatu avattua. **Sokkelin ja tiilimuurauksen välissä on kreosoottia sisältävä pikikerros. Runko, ulko- ja väliseinät, julkisivut**

**Kuva 7** Tuuletusaukon kohdalla tulitiilen omainen rakennusmateriaali, jossa kreosoottia sisältävä pikieristys.

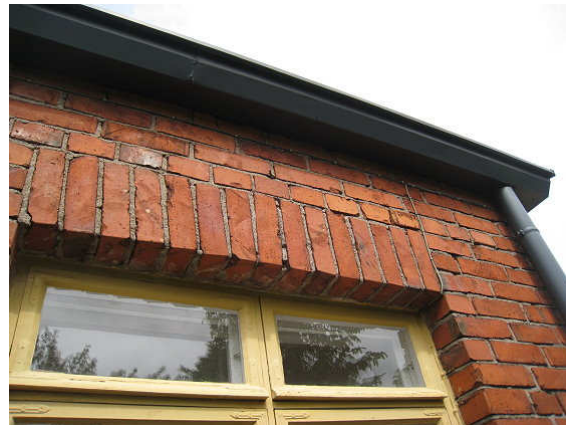
Rakennuksessa on massiivinen tiilirunko, jossa ulko- ja osa väliseinistä ovat kantavia. Julkisivut ovat punatiilimuuratut. Muurauslaasteissa on jonkin verran rapaamaa (*kuva 8*). Syöksytorvien kohdilla julkisivumuuraus on tummentunut. 2.kerroksen etelän puoleisella sivulla on lisäksi puurakenteita ikkunalinjan kohdalla.

**Kuva 8** Muurauslaastissa on jonkin verran rapaamaa.

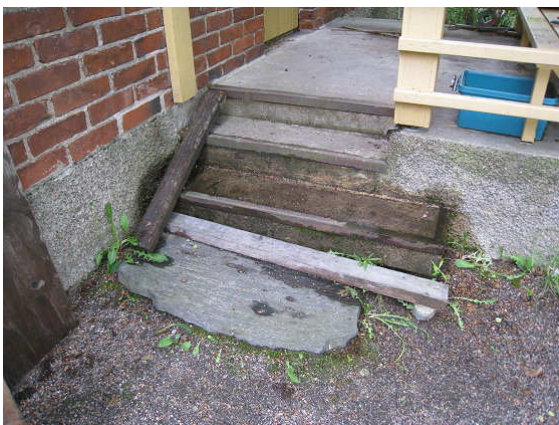
Kuistien puurakenteiden maalipinnat hilseilevät paikoin. Portaat ovat betoniset ja ovat pinnoiltaan kuluneet. **Sateella portaat kastuvat aiheuttaen sokkelirakenteelle kosteusrasitusta** (*kuva 9*).

**Kuva 9** Portaat kastuvat sateella pitäen sokkelin kosteutta yllä.

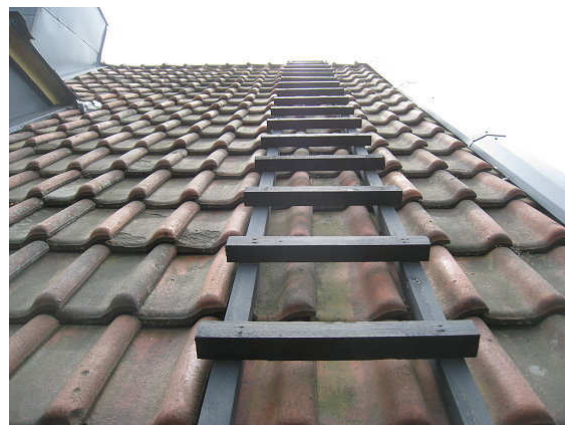
Vesikatteena ovat tiililaatat ja aluskatteena on bitumihuopa. Katolla on varusteina puurakenteiset lapetikkaat (*kuva 10*) ja kattosilta. Lumiesteitä ei ole. Läpivientinä on savupiippu/ hormiryhmä ja kattoluukku sekä ullakon ikkunat. Savupiippu/ hormiryhmät ovat ulkopinnoiltaan suojattu pellein mutta päitä ei ole suojattu. Kuistien peltikatteet ovat uudehkot ja hyväkuntoiset. Pellityksien ylösnostojen tiivistykset vaikuttivat kuitenkin epävarman oloisilta (*kuva 11*).

**Kuva 10** Puurakenteinen lapetikas.

Piipun/ hormiryhmän pää suojataan ao. hatulla. Lapetikkaat suositetaan vaihdettaviksi yhtenäisiin metallisiin. **Yläpohjan kunto tarkistetaan ja korjataan mahdolliset vauriot. Erityisesti 2.kerroksen suihkutilan kohdalla voi kattorakenteessa olla diffuusin aiheuttamia vaurioita. Yläpohjatilojen ja viistojen katto-osuuksien tuuletuksista huolehditaan tekemällä ao. raot ja lisäämällä venttiileitä.**

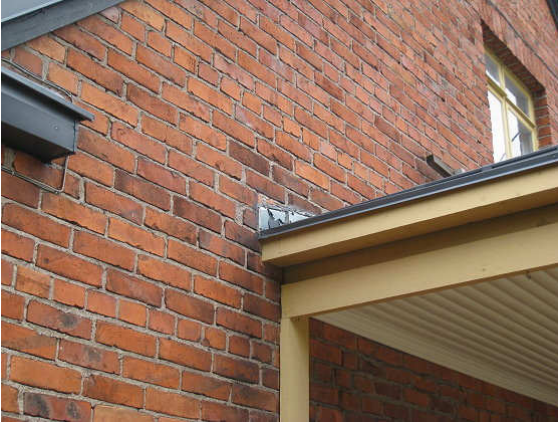
**Kuva 11** Kuistin kohdalla pellityksen ylösnosto epävarman oloinen.

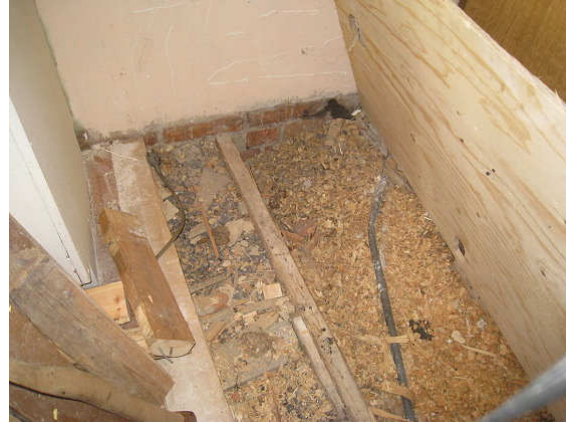
2.kerroksen pienen asuinhuoneen keittiön lattiaa oli avattu ja em. kohdalla lämmöneristeinä on kutterilastua ja masuunikuonaa (*kuva 12*). Lattiarakenteena on ylhäältäpäin lueteltuna muovimatto, kovalevy + huopa, pontattu lankku ja huokoinen puukuitulevy. **Keittiön lähellä 1.kerroksessa on asuinhuoneen paneelikatossa sähköläpiviennin kohdalla vesivuodon aiheuttamia jälkiä** (*kuva 13*). **Vesivuotojälkiä on lisäksi KHH-tilan puolella viemäri- läpiviennin kohdalla** (*kuva 14*), joka on suunnilleen rakenneavauskohdalla. Kartoitushetkellä normaalista poikkeavaa kosteutta ei paneelissa kuitenkaan havaittu. **2.kerroksen puolelta eristetilan lämmöneristeestä otettiin materiaalinäyte 1 laimennusviljelyä varten** (*kuva 15*).

**Kuva 12** Rakenneavauskohta 2.kerrosen pienen asunnon keittiössä.

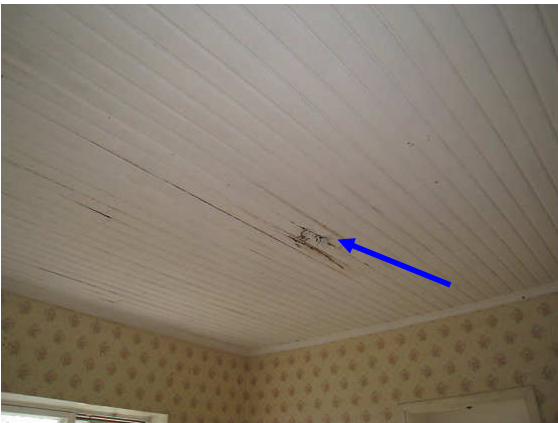
**Kuva 13** Rakenneavauskohdan lähellä 1.kerrosen asunhuoneen katto-paneelissa vesivuotojälkiä.

**Kohdista, joissa 1.kerroksen kattopaneeleissa on näkyvillä vesivuotojälkiä korjataan/ uusitaan kosteusvaurioituneet rakenteet. Otetussa materiaalinäytteessä havaittiin bakteerikasvustoa, joten on suositeltavaa, että välipohjan eristeet uusitaan kokonaisuudessaan. Jäljelle jäävät materiaalit desinfektoidaan ao. menetelmin. 2.kerroksen suihkutilan lattian muovimatto ja seinätapetti uusitaan ja korjataan rakenteissa mahdollisesti olevat kosteusvauriot.**

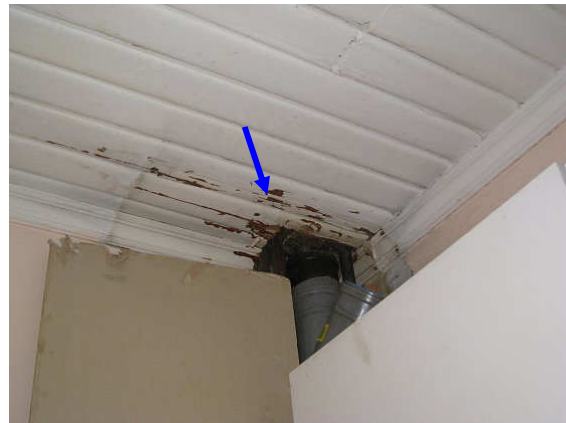
Kellarikerroksen lämmönjakohuoneen yläpuolella on KHH-tila. Em. kohdalla välipohjassa on betonilaatan päällä puukorotus. KHH-tilan allaskaapin kohdalla lattiasa on levyverhous, jonka pinnalla on vesivuotojälkiä ja syvemmillä rakenteessa on todennäköisesti kosteus- ja mikrobivaurioita. **Em. kohdalla on alustatilassa näkyvillä kosteusvaurioitunutta laudoitusta.**

**Kuva 14** Vesivuotojälkiä myös KHH-tilan puolella.

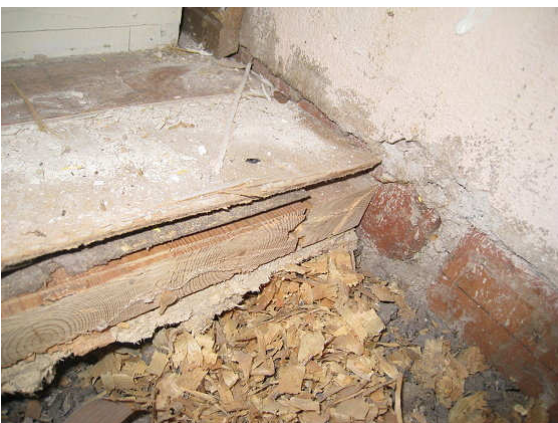
**Testausselosteen mukaan näytteessä esiintyy bakteerikasvustoa (kts. testausseloste 2009-6159).**

**Kuva 15** Materiaalinäyte 2.kerrosen rakenneavauskohdalta kutterilastusta ja masuunikuonasta (kts. tutkimusseloste 2009-6159).

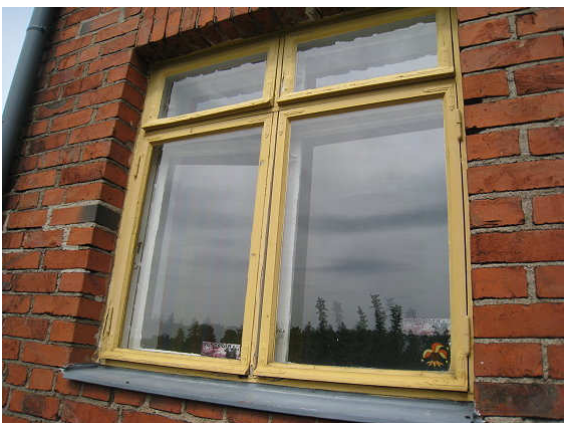
Kohteessa on 2-lasiset vanhat sisään – ulosaukeavat puuikkunat. Helat ovat vanhat eivätkä toimineet kunnolla. **Ikkunoiden puitteiden alaosilla on kosteuden aiheuttamia vaurioita, samoin karmeissa. Em. sovituksissa on lisäksi puutteita.** Puitteiden maalipinnat ovat ulkopuolelta kuluneet (*kuva 16*). Vesipellit on kiinnitetty karmeihin nau-laamalla ja niissä on joitakin maalivaurioita. **Ikkunapielien maali-/ rappauspinnat hilseilevät (*kuva 17*)** suihkutilan viereisessä KHH-tilassa suihkutilan puuttuvasta ilmanvaihdosta johtuen. **2.kerroksen länsipäädyn ikkunan alakarmin kohdalla seinässä on vesivuojälkiä (*kuva 18*).**

**Kuva 16** Ikkunapuitteiden maalipinnat ovat ulkopuolella kuluneet. Sovituksissa lisäksi puutteita.

**Alkuperäiset puuikkunat joko peruskorjataan tai vaihtoehtoisesti kaikki ikkunat uusitaan vanhan mallin mukaan, mutta sisäpuiteeseen asennetaan umpiolasi. Samassa yhteydessä uusitaan vesipellitykset ja tarkistetaan jäljelle jäävät vanhat rakenteet. Tämä erityisesti 2.kerroksen kohdalla, jossa on vesivuotojälkiä. Myös ulko-ovet uusitaan. Kuistien puupinnat puhdistetaan ja maalataan. Lahovaurioituneet osat uusitaan.**

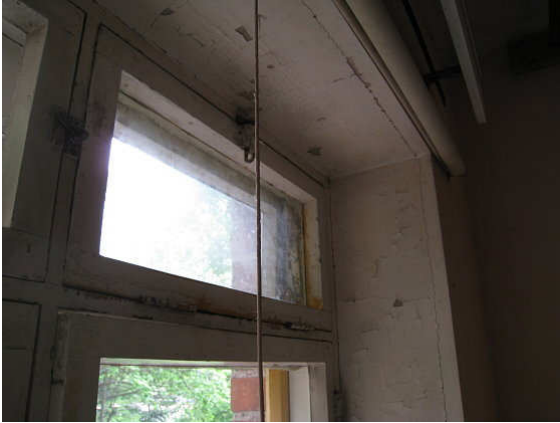
**Kuva 17** Ikkunapielien maali-/ rappauspinnat hilseilevät 1.kerrosen KHH-tilassa.

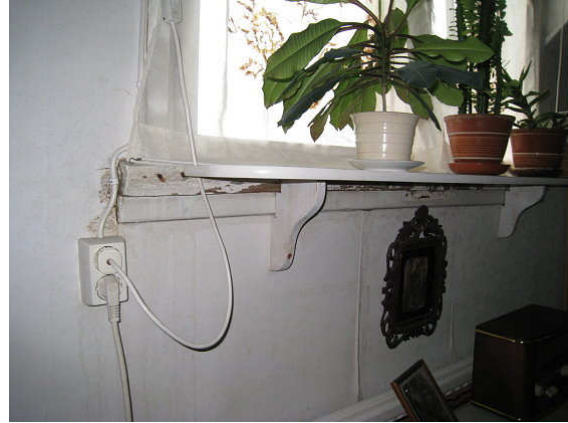
**Kuva 18** Vesivuotokohtia 2.kerrosen länsipäädyn ikkunaliitoksessa.

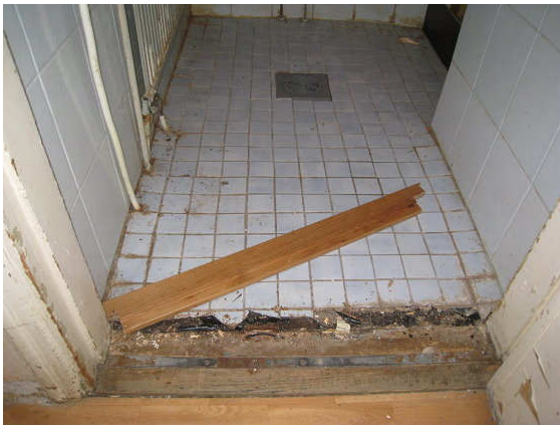
1.kerroksen asunnon suihkutila on entisen tuulikaapin kohdalla ja lattia- sekä seinäpinnat ovat laatoitetut. **Lattialaatoitus on epämääräisesti asennettu ja pintakosteustunnistimella havainnoituna lattian pintakosteus on korkea, samoin viereisen komerotilan puoleisen seinän alaosalta ja lattiasta läheltä väliseinää.** Kynnyksen kohdalla vedeneristeenä olevaa bitumimattoa on näkyvillä (*kuva 19*). Kynnys ei pidä tulvimistilanteessa eikä täytä nykyisiä RakMk C2 määräyksiä. **Ulko-oviaukon alaosaan on asennettu filmivanerilevy estämään veden pääsy suihkutilan ulkopuolelle (*kuva 20*).**

**Kuva 19** 1.kerrosen suihkutila. Laatoituksen asennus epämääräinen. Lattia on märkä, samoin seinä vasemmalla.

**1.kerroksen kosteusvaurioista kärsinyt suihkutila puretaan kokonaisuudessaan ja uusi suihkutila sijoitetaan tarkoituksen mukaiseen paikkaan. Kosteusvaurioituneet keittiökaluusteet poistetaan.**

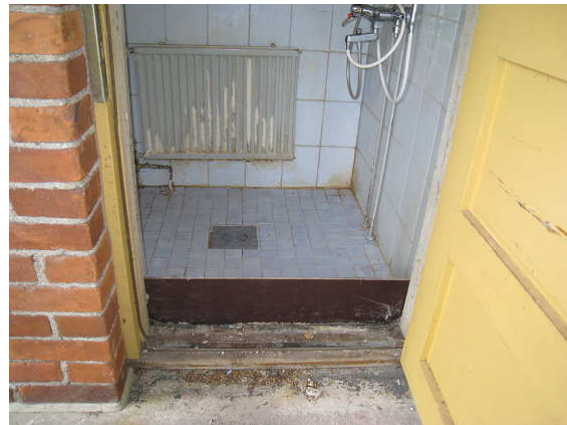
**Kuva 20** Ulko-oven kynnyksen ja suihkutilan välissä filmivaneria.

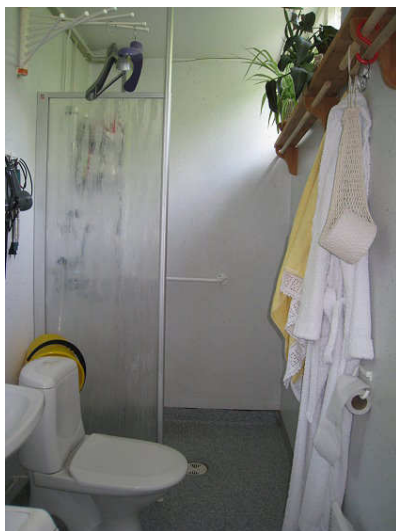
2.kerroksen länsipäädyn huoneistossa on suihkutila, jonka lattiassa on muovimatto ja seinillä on muovitapetti (*kuva 21*). **Pintakosteustunnistimella havainnoituna suihkunurkassa pienellä alueella pintakosteus oli koholla (*kuva 22*).** Muovitapetin alaosalta on jonkin verran tummentumaa sauman alle päässeestä liasta johtuen. Suihkunurkkauksen kohdalla maalatussa kattopinnassa on puutteellisesta ilmanvaihdosta johtuvia kondenssijälkiä. WC-istuimessa ei havaittu vuotoja.

**Kuva 21** 2.kerrosen suihkutilan yleisilme on siisti.

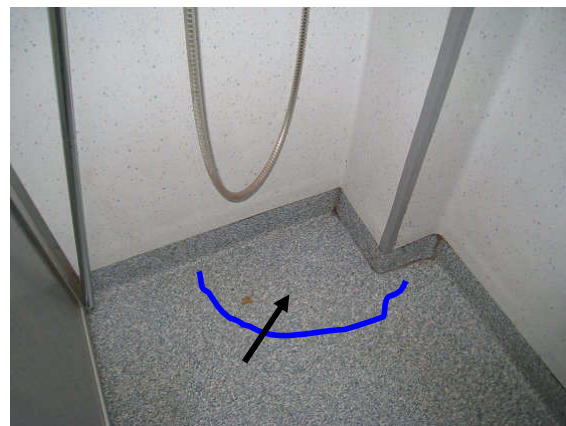
**Kuva 22** Pintakosteus on korkea suihkunurkassa.

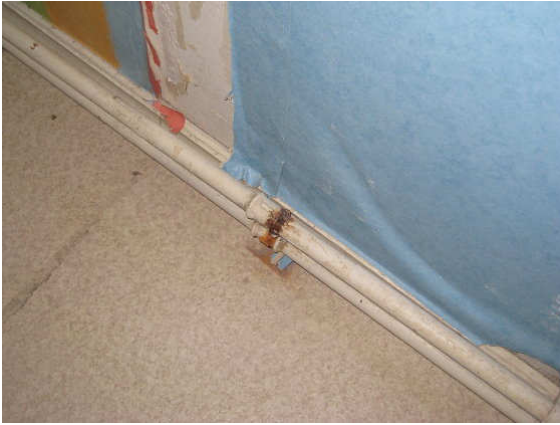
Kohteessa on vesikeskuslämmitys. Sisätiloissa näkyvät käyttövesiputket ovat vanhoja tai uudehkoja paljaita kupariputkia. Vuotoja ei havaittu. Lämpöputket ovat vanhoja maalattuja tai paljaita teräsputkia, **joiden jatkoksissa on ruostejälkiä (kuva 23).** **Myös lämpöpattereissa on ruostevaurioita.** Vesivuotoja ei havaittu.

**Kuva 23** Lämpöputkien liitoksissa on ruostejälkiä.

**Lämpö- ja käyttövesijohdot uusitaan, samoin valurautaviemärit. Kohteen ilmanvaihto ajantasaistetaan tulevan käyttötarkoituksen tarpeiden mukaisesti rakentamismääräyskokoelman D2 mukaisesti.**

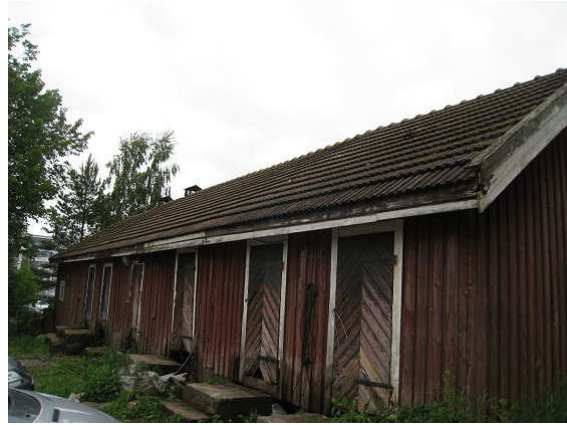
**Talousrakennuksen julkisivulaudoitus on alaosiltaan kosteusvaurioitunut ja ovia on rikkoonnut (kuva 24). Rakennusrungon puurakenteet ovat kosteus- ja mikrobivaurioitunut alaosiltaan (kuva 25). Vesikatteena on tiililaatat. Kattorakenne on painunut pahoin pohjoispäädyssä.**

**Kuva 24** Talousrakennus on huonokuntoinen ja vesikattorakenne on painunut pohjoispäädystä.

**Talusrakennus suositetaan purettavaksi kosteus- ja mikrobivaurioiden sekä romahtamisvaaran takia.**

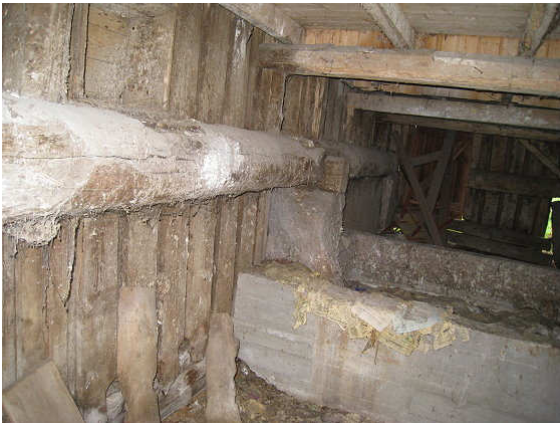
**Kuva 25** Rungossa on pahoja kosteus- ja mikrobivaurioita.

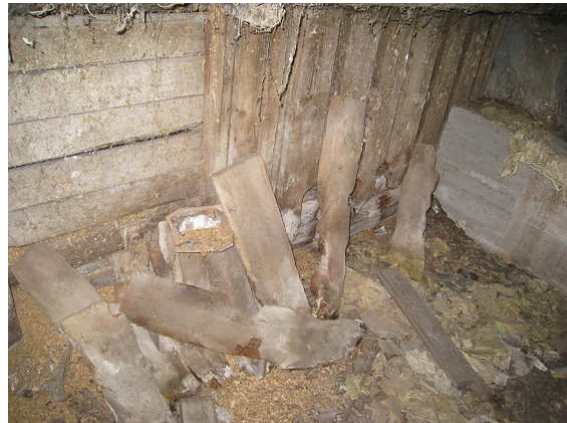
**Kuva 26** Mikrobivaurioitunutta puutavaraa.
