KOSTEUSVAURIOKARTOITUSRAPORTTI

Ennakkoraportti, josta puuttuvat materiaalinäytteen tulokset

Lustikullan rakennus Lustikulla

Ylästöntie 35
01510 VANTAA

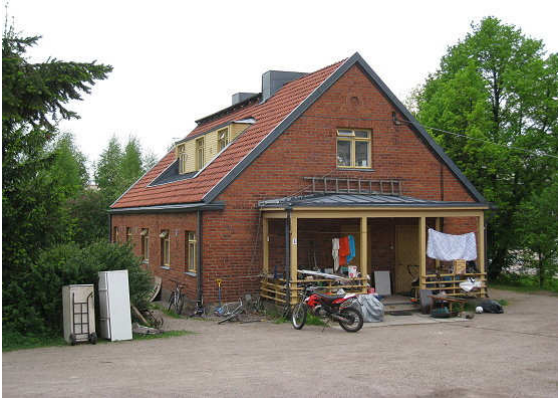
Rakennus sijaitsee loivaan mäen rinteeseen tasatulla alueella, jolloin maanpinta on likimain tasainen tai viettää loivasti rakennuksesta pois päin (*kuva 1*). Kattosadevedet johdetaan harjakatolta räystäskouruihin ja syöksytorvin sokkelin juureen, jossa on betoniset loiskekivet. Tästä eteenpäin vedet johdetaan betonikouruihin pois rakennuksen vierustalta. Eteläsivustalla betonikourua on rakennuksen pituussuuntaisella matkalla jolloin kourun tukkeutuessa voi kattovesiä lammikoitua sokkelin vierustalle ja päästä edelleen perustusrakenteisiin (*kuva 2*). Roiskevedet kastelevat jonkin verran sokkelia loiskekivien kohdilla.

Kuva 1 Rakennus sijaitsee loivassa mäessä.

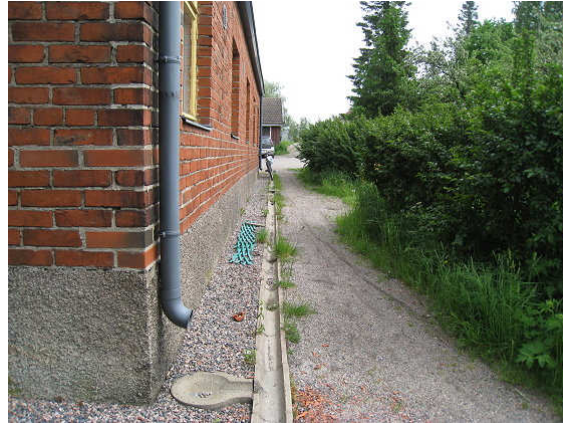
Kuva 2 Betonikourua rakennuksen pituussuuntaisella eteläsivustalla.

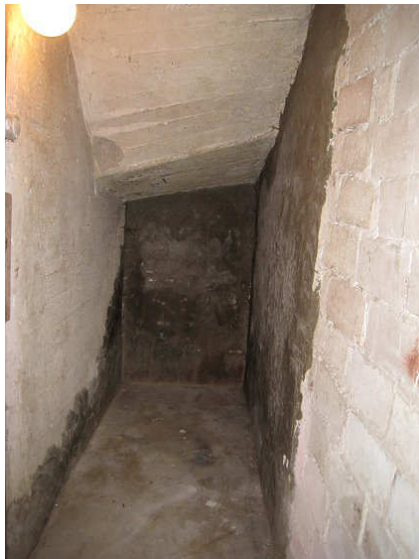
Rakennus on perustettu betonisokkelin varaan, joka on ulkopinnaltaan rapattu. Sokkelin vierustalla on sepelikaistale mutta **salaojia ei todennäköisesti ole**. Alapohjarakenteena on koilliskulmassa olevan **kellarin kohdalla maanvarainen betonilaatta. Pintakosteuden tunnistimella havainnoituna lattian kosteus on korkea, samoin tiili-/betonirakenteisten ulkoseinien alaosilla** (*kuva 3*). Tilassa on puurakenteita joiden kiivaaneisia lattiapintoja vasten olevat pinnat ovat kosteus- ja mikrobivaurioituneet (*kuva 4*). Myös puuaineiset kynnykset ovat kosteusvaurioituneet. **Jälkien perusteella kellarikerrokseen pääsee ajoittain sade- ja sulamisvesiä.**

Kuva 3 Kellarikerroksen lattiassa ja maanvastaisissa seinissä on pintakosteus korkea.

Kellarikerroksen lattian ja seinien alaosien korkea pintakosteus on todennäköisesti kapillaarikosteuden aiheuttamaa ja lisäksi kellarikerrokseen mahdollisesti pääsevä sade- ja sulamisvesi pitää kosteutta yllä. **Kellarikerroksessa olevat kosteus- ja mikrobivaurioituneet puumateriaalit poistetaan. Jäljelle jäävät pinnat desinfektoidaan ja huolehditaan tilan riittävästä ilmanvaihdosta. Betonilattiaa ja seinäpintoja ei tule päällystää tiiviillä materiaalilla.** Kosteuskäyttäytymistä seurataan riittävällä aikavälillä.

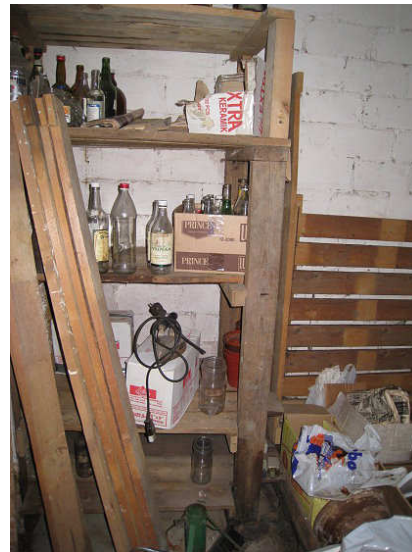
Kuva 4 Puurakenteet kosteusvaurioituneet alaosistaan.

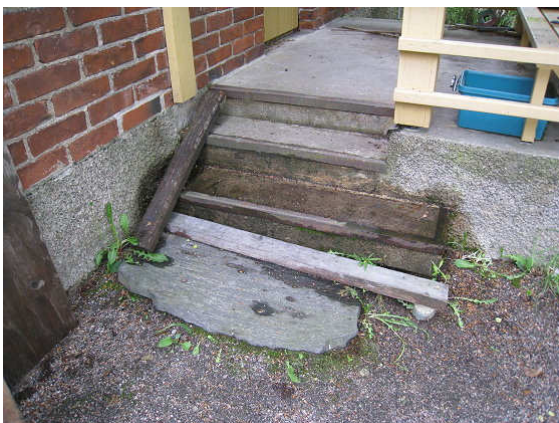
Kuistien puurakenteiden maalipinnat hilseilevät paikoin. Portaajat ovat betoniset ja ovat pinnoiltaan kuluneet. **Sateella portaajat kastuvat aiheuttaen sokkelirakenteelle kosteusrasitusta** (*kuva 9*).

Kuva 9 Portaat kastuvat sateella pitäen sokkelin kosteutta yllä.

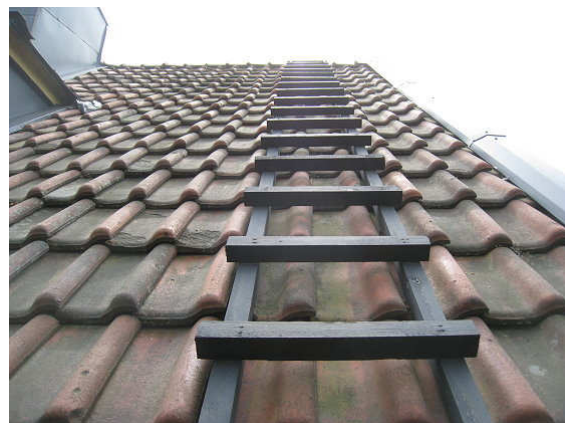
Vesikatteena ovat tiililaatat ja aluskatteena on bitumihuopa. Katolla on varusteina puurakenteiset lapetikkaat (*kuva 10*) ja kattosilta. Lumiesteitä ei ole. Läpivientinä on savupiippu/ hormiryhmä ja kattoluukku sekä ullakon ikkunat. Savupiippu/ hormiryhmät ovat ulkopinnoiltaan suojattu pellein mutta päitä ei ole suojattu. Kuistien peltikatteen ovat uudehkot ja hyväkuntoiset. Pellityksien ylösnostojen tiivistykset vaikuttivat kuitenkin epävarman oloisilta (*kuva 11*).

Kuva 10 Puurakenteinen lapetikas.

Piipun/ hormiryhmän pää suojataan ao. hatulla. Lapetikkaat suositetaan vaihdettaviksi yhtenäisiin metallisiin. **Yläpohjan kunto tarkistetaan ja korjataan mahdolliset vauriot. Erityisesti 2.kerroksen suihkutilan kohdalla voi kattorakenteessa olla dif-**

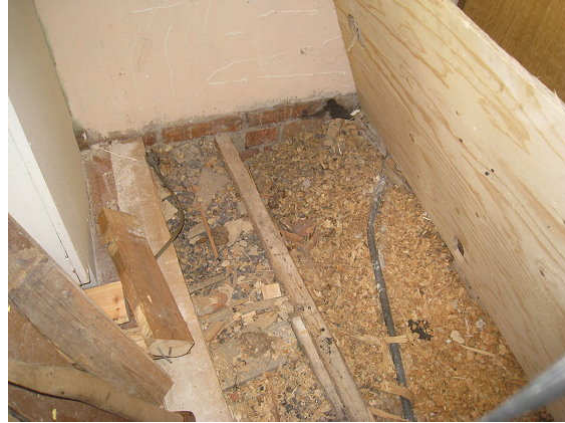
2.kerroksen pienen asuinhuoneen keittiön lattiaa oli avattu ja em. kohdalla lämmöneristeenä on kutterilastua ja masuunikuonaa (*kuva 12*). Lattiarakenteena on ylhäältäpäin lueteltuna muovimatto, kovalevy + huopa, pontattu lankku ja huokoinen puukuitulevy. **Keittiön lähellä 1.kerroksessa on asuinhuoneen paneelikatossa sähköläpiviennin kohdalla vesivuodon aiheuttamia jälkiä** (*kuva 13*). **Vesivuotojälkiä on lisäksi KHH-tilan puolella viemäri- läpiviennin kohdalla** (*kuva 14*), joka on suunnilleen rakenneavauskohdalla. Kartoitushetkellä normaalista poikkeavaa kosteutta ei paneeleissa kuitenkaan havaittu. **2.kerroksen puolelta eristetilan lämmöneristeestä otettiin materiaalinäyte 1 laimennusviljelyä varten** (*kuva 15*).

Kuva 12 Rakenneavauskohta 2.kerrosen pienen asunnon keittiössä.

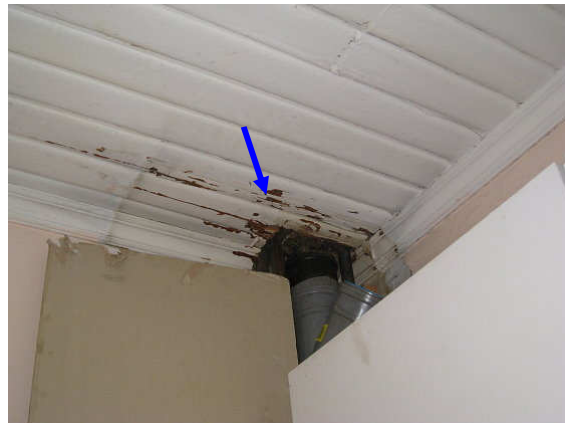
Kuva 14 Vesivuotojälkiä myös KHH-tilan puolella.

Kohdista, joissa 1.kerroksen kattopaneeleissa on näkyvillä vesivuotojälkiä korjataan/ uusitaan kosteusvaurioituneet rakenteet ja vaihdetaan lämmöneristeet ulottaen korjaustyöt riittävän etäälle terveeseen rakenteeseen. Jäljelle jäävät materiaalit desinfektoidaan ao. menetelmin. 2.kerroksen suihkutilan lattian muovimatto ja seinätapetti uusitaan ja korjataan rakenteissa mahdollisesti olevat kosteusvauriot.

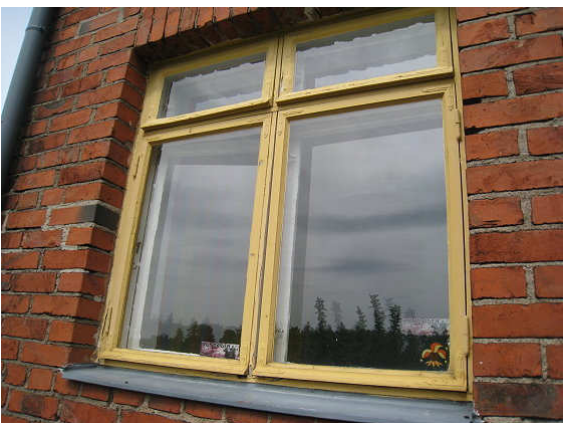
Kohteessa on 2-lasiset vanhat sisään – ulosaukeavat puuikkunat. Helat ovat vanhat eivätkä toimineet kunnolla. **Ikkunoiden puitteiden alaosilla on kosteuden aiheuttamia vaurioita, samoin karmeissa. Em. sovituksissa on lisäksi puutteita.** Puitteiden maalipinnat ovat ulkopuolelta kuluneet (*kuva 16*). Vesipellit on kiinnitetty karmeihin nau-laamalla ja niissä on joitakin maalivaurioita. **Ikkunapielien maali-/ rappauspinnat hilseilevät (*kuva 17*)** suihkutilan viereisessä KHH-tilassa suihkutilan puuttuvasta ilmanvaihdosta johtuen. **2.kerroksen länsipäädyn ikkunan alakarmin kohdalla seinässä on vesivuojälkiä (*kuva 18*).**

Kuva 16 Ikkunapuitteiden maalipinnat ovat ulkopuolella kuluneet. Sovituksissa lisäksi puitteita.

Alkuperäiset puuikkunat joko peruskorjataan tai vaihtoehtoisesti kaikki ikkunat uusitaan vanhan mallin mukaan, mutta sisäpuiteeseen asennetaan umpiolasi. Samassa yhteydessä uusitaan vesipellitykset ja tarkistetaan jäljelle jäävät vanhat rakenteet. Tämä erityisesti 2.kerroksen kohdalla, jossa on vesivuotojälkiä. Myös ulko-ovet uusitaan. Kuistien puupinnat puhdistetaan ja maalataan. Lahovaurioituneet osat uusitaan.
