Kiratek Oy
Jyrki Pulkki, puh. 0207 401 011
12.10.2011

RAKENNUSTEKNINEN SELVITYS

Lustikullan talousrakennus
Ylästöntie 35 01510 Vantaa

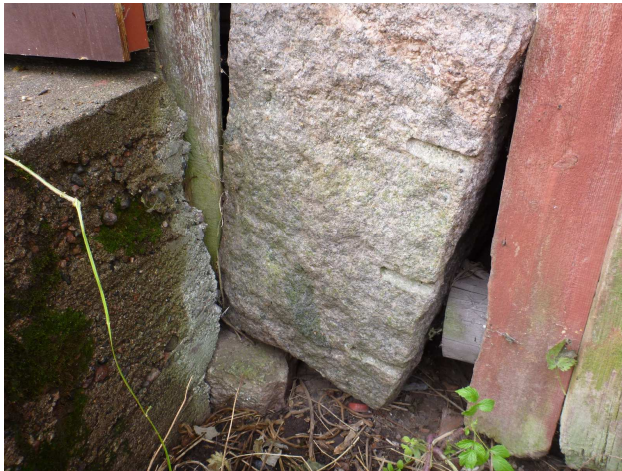
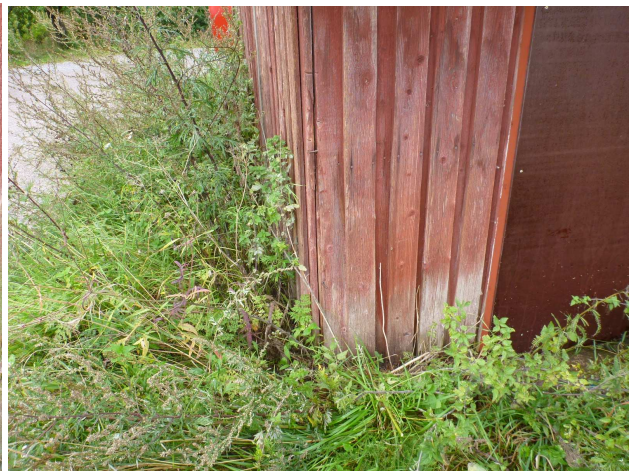
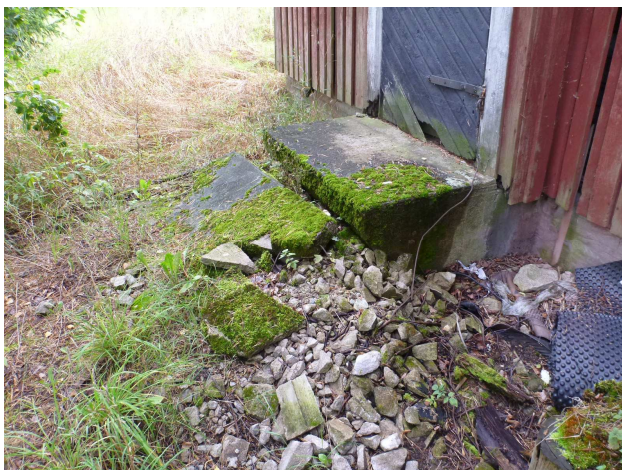
Rakennuksen eteläpäädyn perustuksen betonipilareiden korkeusasema on hyvin matalalla ympäröivään maaston nähden. Viereisen pihatien pinta on noussut jo julkisivun lautaverhousta vasten. Eteläpäädyn ja itäisivun maanpinnan kallistukset ovat rakennusta päin ja pinta- ja kattovesiä ei ole johdettu perustusten vierestä. Osa graniittipilareista on liikkunut (käymälän kohdalla) aiheuttaen alaohjauspuun siirtymistä. Pohjoispäädyn varasto-karjasuojan betoninen perusmuuri on ehjä ja vain pinnalta rapautunut. Ovien edustalla olevat betoniset porrasaskelmat ovat pahoin kallistuneet ja osin haljenneet ja rapautuneet etenkin länsisivulla. Rakenteet eivät pysy paikallaan routivan maan päällä.

- perustusten viereisen maanpinnan muotoilu rakennuksesta pois päin päädyssä ja itäisivulla
- eteläpäädyn tielinjan siirto/korkeuden muutos tai tukimuurin/eristetyin perusmuurin rakentaminen
- liikkuneiden graniittipilareiden oikaisu/siirto
- pohjoispäädyn perusmuurin korotus lattian tasolle (tai lattian reunojen purkaminen)
- betonisten askelmien oikaisu/siirto ja osittainen uusiminen tai korvaaminen kokonaan uudella ratkaisulla (esim. puurakenteinen)

Rakennusosan korjausaste portaat huomioiden n. 40%

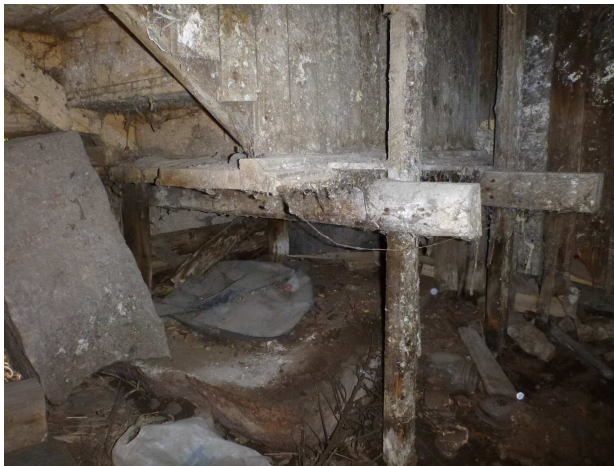
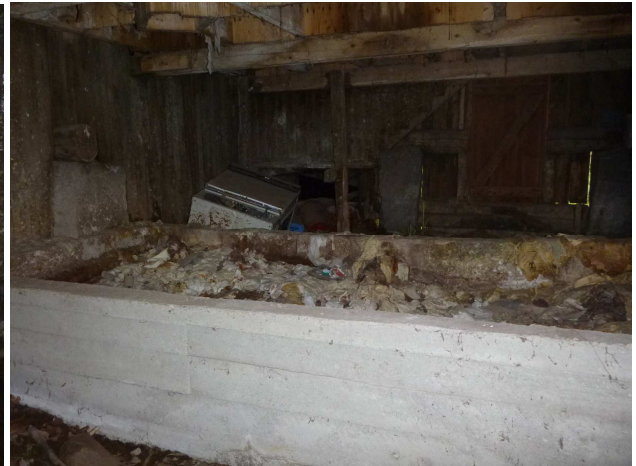
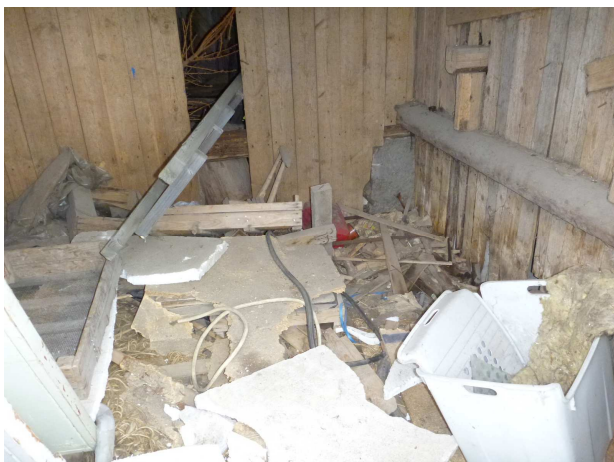
Pohjoispäädyn varasto-karjasuojassa on betonirakenteinen alapohja. Betonilattian valuun on liittynyt karjasuojan karsinarakenteita, jotka on piikattu pois. Karsinoiden ulkoseiniä ja käymälän väliseinää vasten on kuitenkin n. metrin korkuinen betonikorotus, joka madaltuu päätyseinällä on n. 20-30 cm korkeaksi reunakorotukseksi. Betonirakenne on sinänsä ehjä, mutta aiheuttanut sitä vasten olevien puisten ulkoseinärakenteiden alaosien lahoamisen.

Muulla rakennuksessa ei ole varsianista alapohjaa, varastot ovat joko maapohjaisia tai niissä on alaoheuspuiden varaan tuettu lautalattia, joka on osin sortunut / lahonnut. Käymälän asiointitaso on korotettu puutolppiin ja seiniin tukeutuen ylemmäs ja sinne johtavat molemmilta puolilta rakennusta portaat. Portaiden puutolpat ovat kivien päällä ja osin maahan upotettu ja ne ovat alaosistaan lahonneet. Käymälän alla oleva betonikaukalo on ainakin näkyviltä osiltaan ehjä (puolillaan jätettä).

- pohjoispäädyn betonilattian reunakorotusten poisto tai perusmuurin korotus lattian tasoon
- varastojen puuttuvien ja sortuneiden lankkulattioiden rakentaminen
- maapohjaisen alapojan siivous ja sorastus
- käymälän portaiden tuennan uusiminen (tai käymälärakenteiden poisto kokonaan)
- käymälän alatilan ja jätekaukalon tyhjennys ja siivous (tai käymälärakenteiden poisto kokonaan)

Rakennusosan korjausaste n. 80 - 90 % (+ mahdollinen käymälärakenteiden poisto)

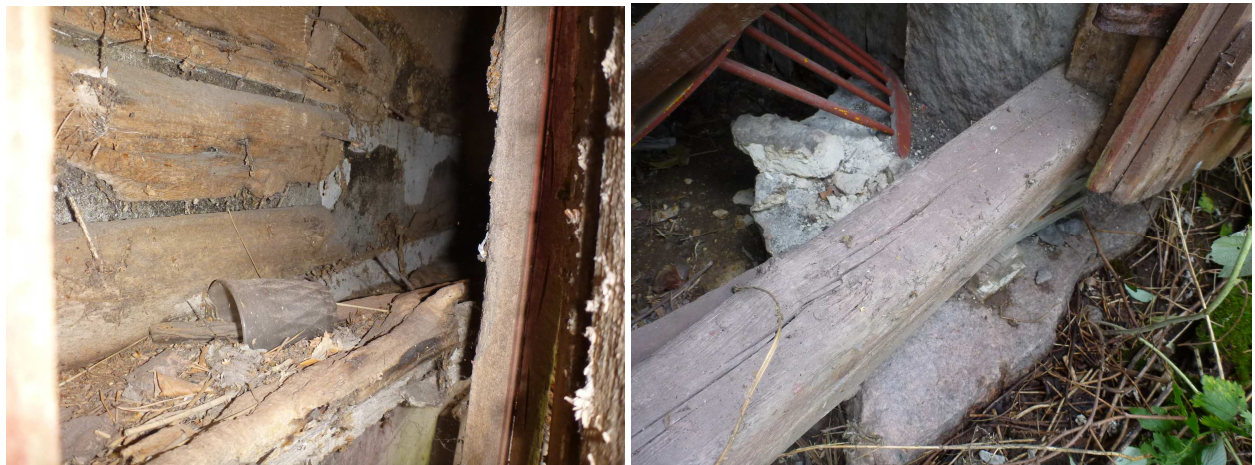
Rakennuksen seinälinjojen alapuut (parruja n. 15-20x15 cm) rakennuksen pituussuuntaisesti ulkoseinillä ja keskilinjalla sekä poikittain peruspaalujen ja väliseinien kohdalla sitovat rakennuksen rungon ja perustukset vaakasuunnassa samoin kuin vastaava vaakakehä yläpohjan tasolla. Vaakakehien väillä on pystysuunnassa tolpparunko. Ko. runkorakenne on hyvässä kunnossa avoimissa varasto-osissa päätyjä lukuun ottamatta.

Pohjoispäädystä varasto-karjasuojan ulkoseinät on laudoitettu myös sisäpuolelta ja eristetty purulla. Ulkoseinän alaosa on alaojennettu ja seinärunkojen alaosa näiltä osin täysin tuhoutunut. Vaurioituminen on aiheuttanut karjasuojan seinien sisäpinnassa olevat betoniset reunakorotukset ja suojaseinät. Puurakenteet ovat jääneet vasten kylmiä betonirakenteita, kosteusvaurioituneet ja lahonneet. Vaurioalueilta seinärakenteesta ei ole jäljellä kuin verhoukslaudat ja päätyosa onkin vaarassa romahtaa suuressa lumikuormassa.

Pohjoispäädyn yläpohjan vaakarakenteet ovat osin taipuneet vesikaton vuotojen seurauksena ja poistohormin ympäriltä vaurioituneet.

Eteläpäädystä rungon alaojennuspuu on kosketuksissa ulkopuolisen maanpintaan kun viereisen pihatie pinta on noussut vasten ulkoverhoukslaudoitusta. Puurakenteet ovat sen johdosta vaurioituneet.

- pohjoispäädyn ulkoseinien verhousten, purueristeiden ja vaurioituneiden runko-osien purkaminen ja rakenteiden tukeminen
- pohjoispäädyn uudet kantavat pystyrakenteet (puurunko)
- rungon alaosien tukeminen ja oikaisu kohdissa joissa graniittipilareita oikaistaan
- eteläpäädyn alapuiden ja seinän alaosien uusiminen

Rakennusosan korjausaste pohjoispäädystä 100 %, muuten n. 40%

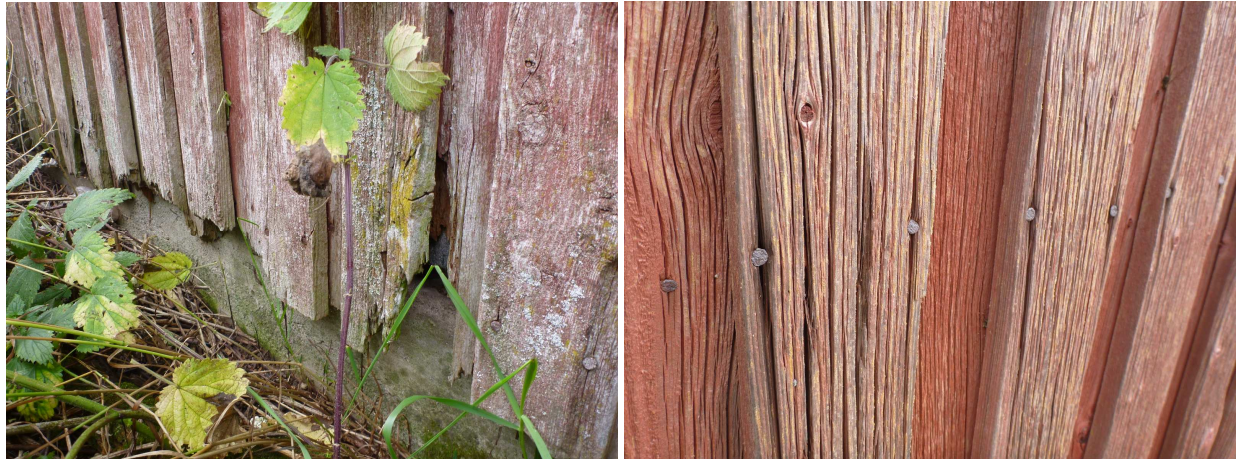
Pohjoispäädyn varasto-karjasuojan seinärakenteiden purueristeet ovat päätyseinässä "kadonneet" muun seinärungon lahoamisen myötä. Sivuseinissä vielä jäljellä olevat purueristeet ovat kosteusvaurioituneet lattian betonisten reunakorotusten, räystään vesivuotojen ja julkisivuverhouksen vaurioitumisen vuoksi.

Muulla rakennuksessa ulko- ja sisäseinärakenteet ovat yksinkertaisia lautaverhouksia. Julkisivuverhouksena oleva lomalaudoitus ulottuu rungon alapuiden alapuolelle peittäen puulattioiden alapuolisen perustustason "rossipohjan" otsapinnan ja pohjoispäädystä osittain betonisen perusmuuriin. Paikoin verhoukslaudat ovat lähes maanpinnan tasossa ja eteläpäädystä maanpinnan peittämät. Alaosistaan ulkoverhoukslaudat ovat siten pahoin lahonneet.

Räystään vesivuotojen ja puun pitkäaikaisen sateen ja auringon rasittamana suurin osa julkisivujen ulkoverhoukslaudoituksesta on pahoin halkeilutta ja lahonnutta.

- pohjois- ja eteläpäätyjen julkisivuverhouksen uusiminen

- pitkien sivujen julkisivuverhouksen uusiminen osittain tai kokonaan (alapohjan otsapinnan suojaus muulla kuin julkisivulaudoituksen alaosalla)
- sisäseinien osittaiset korjaukset, parvirakenteiden ja niiden tikaspuiden korjaukset (tai purku)
- käymälän asiointitason mahdollinen purku

Rakennusosan korjausaste julkisivujen osalta 100 %, muuten n. 40%

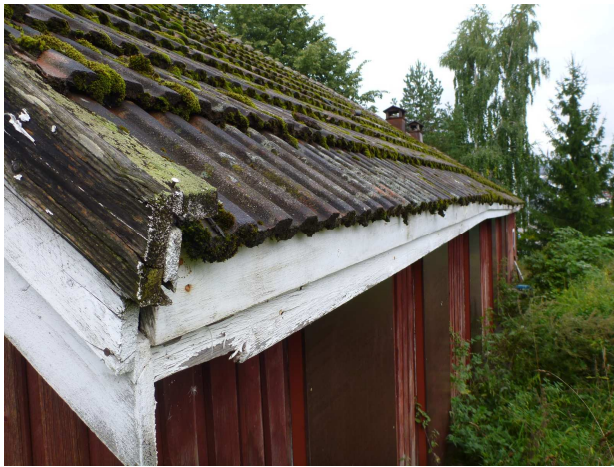
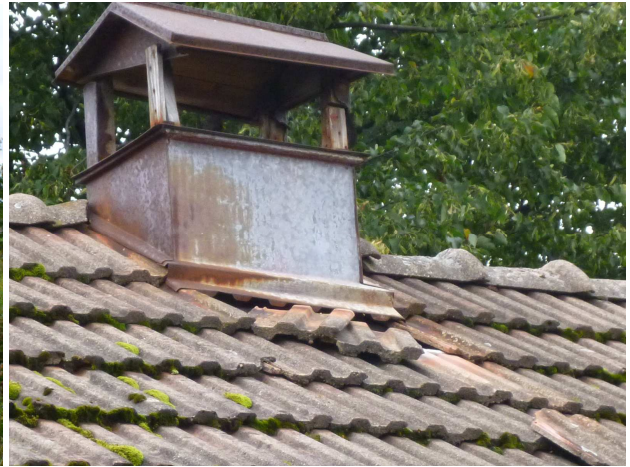
Pohjoispäädyn varasto-karjasuojassa on vaakasuuntainen purueristetty yläpohjarakenne, jonka purueristys on vettynyt vesikaton vuotojen seurauksena. Lisääntyneen painon ja rakenteiden vaurioiden johdosta välikatto on painunut.

Rakennuksen kantavat vesikattorakenteet ovat avoimia puurakenteita ja tilojen osalta pääosin kunnossa lieviä muodonmuutoksia lukuun ottamatta, jotka ovat aiheutuneet perustusten ja runkorakenteiden liikkumisesta, Pohjoispäädyn yläpohjan painumisen johdosta myös vesikattorakenteet ovat sen mukana painuneet siten, että harja on notkahtanut. Räystäiden osalta paarteiden päät ovat kuitenkin paikoin lahonneet ja räystäslinja on useista kohdin notkahtanut / taipunut.

Räystäällä vesi on johdettu viimeisen tiilen päältä suoraan maahan. Räystäiden kohdalla viimeiset kattotiilet ovat liikkuneet/kääntyneet paarteiden päiden ja aluslaudoituksen vaurioiden johdosta. Vesi kiertää katteelta räystäslaudoitukselle, joka on pahoin vaurioitunut. Myös päätyjen räystäslaudoitukset vaurioituneet.

Vesikatteena oleva betonitiilikate on pääosin ehjä, mutta runsaasti sammaloitunut. Räystäällä tiilet ovat liikkuneet ja läpivientien kohdalla osin pois paikaltaan, minkä seurauksena katto vuotaa näiltä osin.

Betonitiilien alla on vanha pärekate ja harva aluslaudoitus ja eteläpäädyssä umpilaudoitus ilman päreitä. Pärekkate aluskatteena ei ulotu kuitenkaan räystäälle, mikä osaltaan on aiheuttanut räystäiden vaurioitumisen. Betonitiilikatteen ruoteiden kuntoa pärekatteen päällä ei tarkastettu, todennäköisesti ainakin sen kiinnitys on epävarma ja räystäällä ruoteet myös vaurioituneet (tiilet kääntyneet).

- pohjoispäädyn yläpohjan purkaminen (verhoukset, eristys ja vaurioituneet vaakarakenne)
- pohjoispäädyn vesikattorakenteiden oikaisu ja lisätuenta, yläpohjan vaakarakenneiden korjaus
- räystäällä vesikatteen ja rakenteen purku, kattotuolien jatkaminen uusilla räystäspuilla, uudet alus- ja otsalaudoitukset
- päätyräystäiden laudoitusten uusiminen
- vähintään betonitiilien puhdistus, liikkuneiden asennus, läpivientien varustaminen läpivientikappaleilla, räystäiden osalta tiilien purku ja uudelleen asennus, vaurioituneiden ruoteiden uusiminen, korjauksen käyttöikä epävarma, ruoteiden kunnan ja aluskatteen (päre) toimivuuden vuoksi
- vaihtoehtoisesti koko vesikatteen purku, uusi aluskate, ruoteet ja tiilien uudelleen asennus tai uusiminen kokonaan

Rakennusosan korjausaste katteen korjaus/uusimisvaihtoehdosta riippuen 50 – 100%

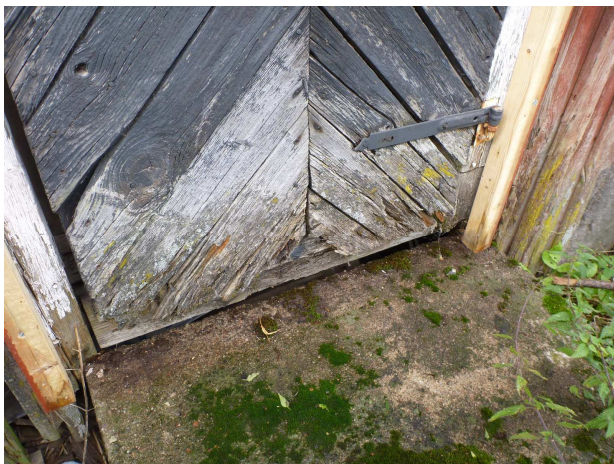
Rakennuksessa on molemmilla sivuilla 5 ovea varastotiloihin ja pienet ovet käymälän alatilaan sekä pohjoispäädystä ovi varasto-karjasuojaan. Ovet ovat yksinkertaisia lautaovia ulkopuolisilla pintasarannoilla. Ovien käynti ei le kohdallaan. Karmirakenteissa on lahoa ja paikoin saranat ovat irronneet. Ovilehtien alaosien laudoitus on lahonnut. Ovet on peitetty vanerilevyin,

Pohjoispäädyn karjasuojassa on kaksi pientä ikkunaa, joiden ulkopuitteet ovat ravistuneet/lahonneet.

- ovilehtien laudoituksen uusiminen
- karmirakenteiden lahovaurioiden korjaus / uusiminen
- saranoinnin uudelleen kiinnitys ja ovien käynnin sovitus
- pohjoispäädyn ikkunoiden uusiminen

Rakennusosan korjausaste 80 – 100%
