KOSTEUSVAURIOTUTKIMUS

Kellaritilat

Länsimäen sosiaali- ja terveysasema

Keilakuja 1
01280 VANTAA

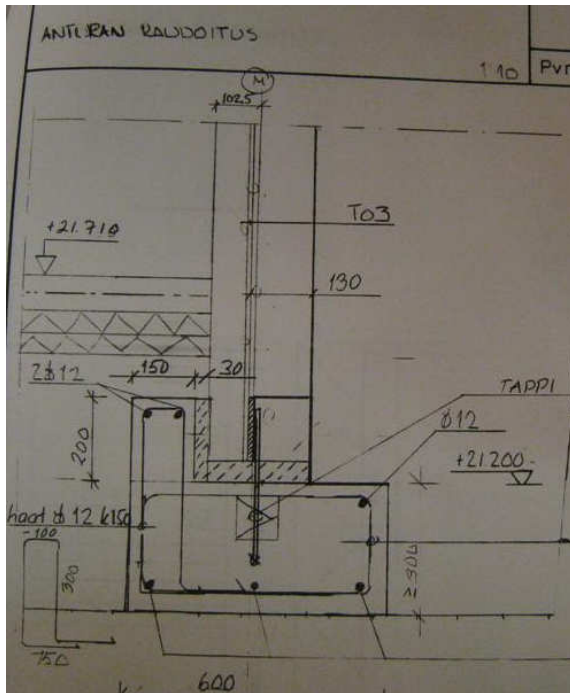
Perustukset on tehty paikalla valaen teräsbetonista. Anturoissa on eräänlainen kynnyks, jonka taakse maanpaineeseenä tukeutuu siten, ettei sen alareuna liiku kohti sisätilaa (Leikkaus 1/ PL6). Anturoiden alapinta on salaojapiirustuksen mukaan salaojien juoksupintaa alempana. Maanpaineeseenä ovat elementtirakenteisia ja niiden ulkopinnassa on todennäköisesti lämpöeriste, joka on kiinnitetty paikalla (Elem. 1 ja 2).

Leikkaus 1 Tyypillinen maanpaineseinän ja perustusten liitos PL 6 0-kerroksessa mm. Porras 1 ja neuv./ var. 021 kohdalla.

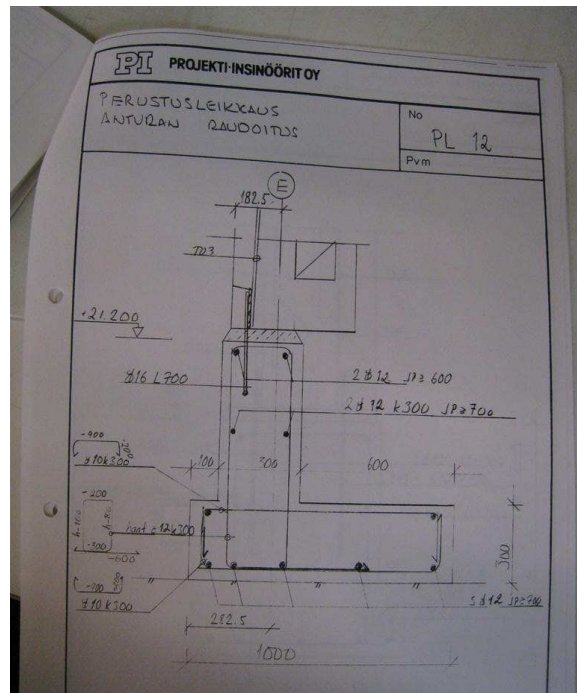
Leikkaus 2 Päädyssä tilan 022 kohdalla olevan maanpainetta vastaan ottavan ulkoseinäelementin ja perustusten liitos.

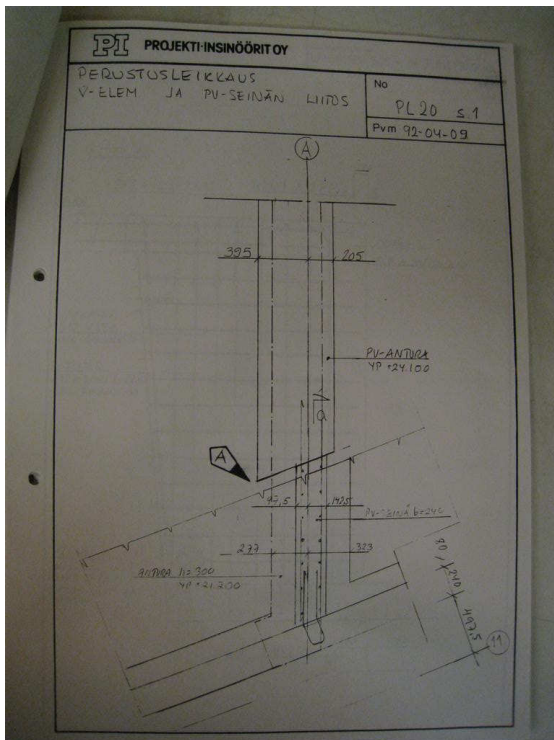
Leikkaus 3 Vaakaleikkaus PL 20 Porras 1 maanpaineseinän ja 1. krs:n perustusten liittymästä.

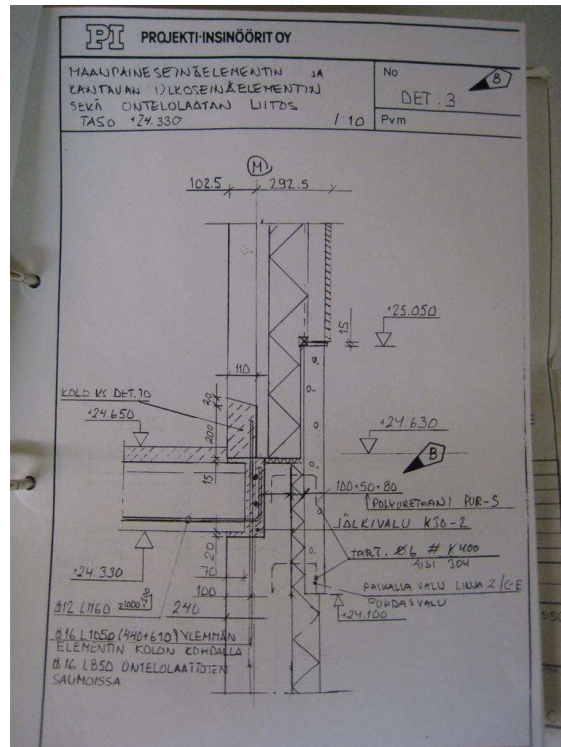
Leikkaus 4 Maanpaineseinän, välipohjan ja kantavan ulkoseinäelementin liittymä.

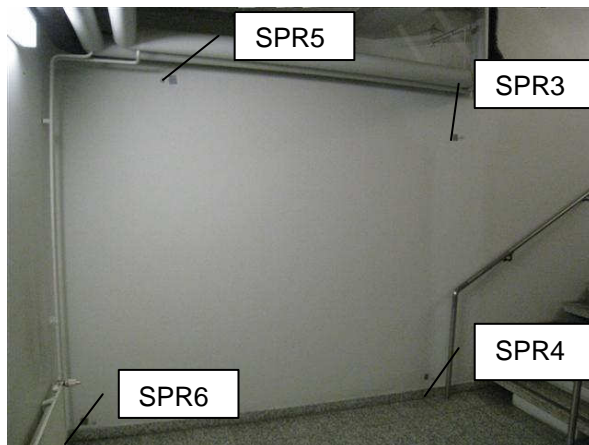
Porras1 katto ja seinät ovat maalattua betonia ja lattia mosaiikkibetonilaatoista. Maanpaineseinän yläreunassa on putkia. Maanpaineseinien alaosilla on kosteusvaurioon viittaavia maalivaurioita ja kalkkijalkia. Aivan lattian tuntumassa pintakosteudet olivat paikoin koholla, mutta ylempänä vastasivat kuivaa rakennetta (ks. SPR1—SPR6). Porareikämittauksia tehtiin vauriokohdilta ja vertailun vuoksi myös muualta. Myös portaan alaosalla on maanpaineseinässä vähäisiä maalivaurioita (kuvat 1-4).

Tutkimusten perusteella 0-kerroksessa Porras 1 maanpaineseinän alaosan kohonneet kosteusarvot johtuvat todennäköisesti salaojien lattiatasoon nähden liian korkealla olevasta korkeusasemasta ja soratäytön kapillaarisuudesta. Mahdollisesti myös muualla havaitut alapohjan ja maanpaineseinien kohonneet pintakosteusarvot johtuvat salaojien vioista. Myös paikoin havaitut kopolaatat voivat johtua kohonneesta kosteudesta. Näin

Kuva 1 Porras 1/ 0-kerros, porareikäpaikat SPR3 –SPR6. Lattian lähellä SPR4 ja SPR6 kosteusarvot olivat koholla.

Korjaustoimena em. tutkimusten perusteella tehdään salaojien tarvittavat huuhtelut ja paikalliskorjaukset sekä mahd. sadevesikaivojen korjaukset. Porras 1 kohdalla voi tulla kyseeseen jopa sisäpuolisen salaojan teko puuttuvalle osalle tai vaihtoehtoisesti maanpaineseinän alaosan injektointi. Pintavauriot korjataan Porras 1 osalta kuivauksen jälkeen. Seinän alaosaan suositellaan hengittävää maalia.

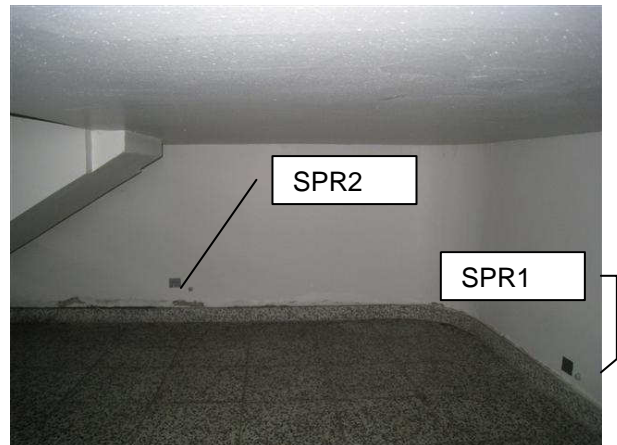
Kuva 2 Porras 1/ 0-kerros, porareikäpaikat SPR1 ja SPR2. Porareikäpaikassa SPR2 oli kosteus koholla.

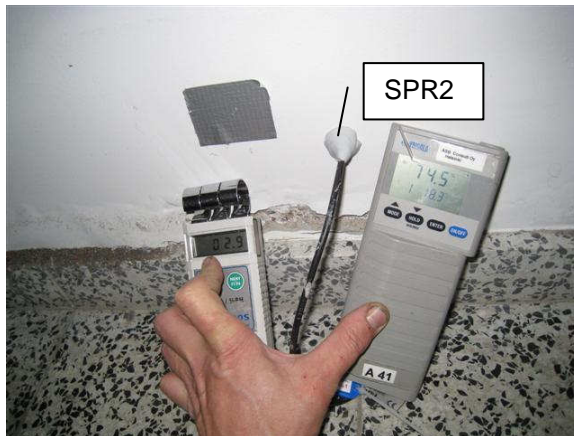
Kuva 3 Porareikämittaus SPR2, jossa lämpötila oli 18,4°C ja suht. kosteus 74 %RH. Maali ja tasoite ovat irti alareunassa.

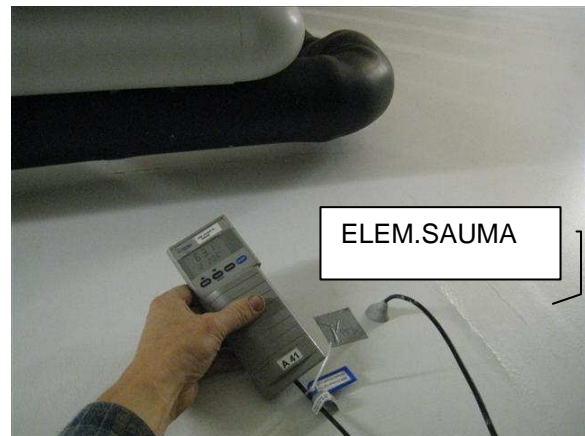
Porras 1 kohdalla maanpaineseinän ylemmät maalivauriot johtuvat todennäköisesti sauman kohdalla olevasta kosteuseristysviasta ja/ tai 1. krs.n kohdalla olevan tilojen 116 ja 117 ulkoseinien eristetilaan päässeestä vedestä, joka on tullut jopa 2. kerroksen autokannelta. Myös yläpuolella maanpaineseinän vieressä olevan putkikuilun kautta on voinut päästä vettä, mutta tämä on epätodennäköisempää, koska kuilun kipsilevyt olivat kunnossa ulkopinnoiltaan

Kuva 4 Porareikämittaus SPR3 osoitti normaaleja kosteusarvoja 20,6°C ja suht. kosteus 63 %RH. Kohdalla on mp-elementtisauma.

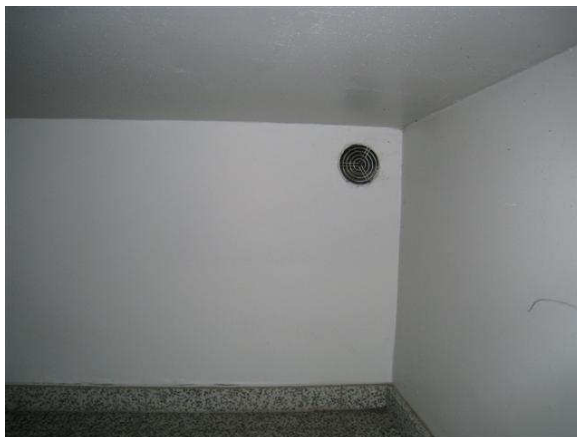
Portaan alla on ilman sisäänpuhallusventtiili välitason alla (kuva 5), josta tuli sisäilmaa viileämpää tuloilmaa vahvalla puhalluksella, joten tulo on todennäköisesti koneellinen. Tuloilman arvot 20.10.08 klo. 13.30 olivat 11,8 °C, 44 % RH, 6,3 g/ m³.

Kuva 5 Porras 1/ 0-kerros välitason alla IV-tuloilmaventtiili (11,8 °C, 44 %RH, 6,3 g/m³), vieressä on hissikuilun seinä.

Portaan välitason alla olevan ilmantulon toimintaperiaate selvitetään ja vähintään saateetaan tuloilman lämpö riittäväksi. Tuloilma voi liittyä esim. hissikuiluun.

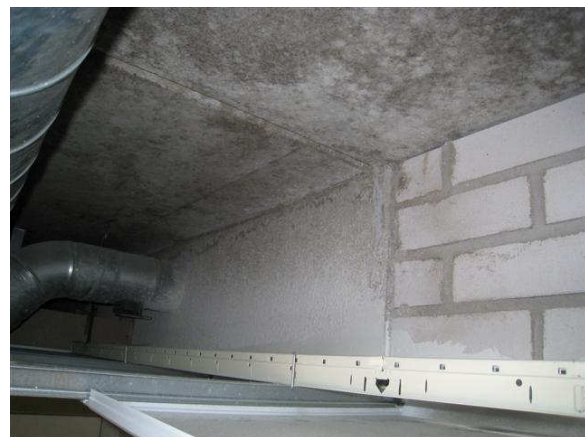
Käytävällä tilan 021 kohdalla alakaton yläpuolella on betonilaatan pinta siistin näköinen (6). Tällä kohdin pitäisi pääpiirustusten mukaan katossa olla vahvistettu betonilaatta väestönsuojan oven takia ja tällä kohdin betonilaatta vaikutti paikalla valetulta.

Kuva 6 Käytävä 012/ 0-kr, VSS/ 022 alaslaskutilla ja katon paikallavalu sekä ontelolaatat kylmiötilojen 133 ja 134 alla.

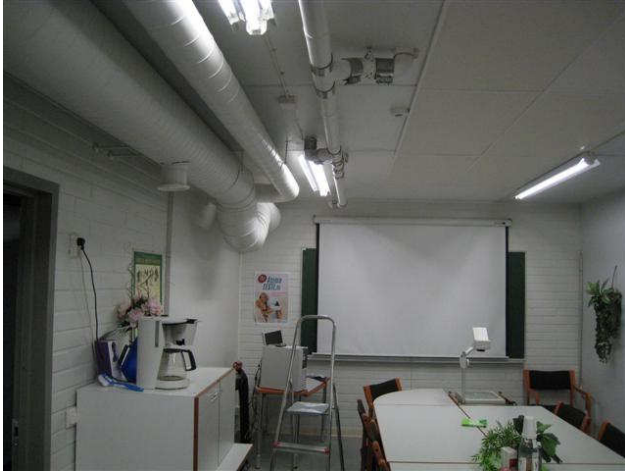
Kuva 7 Yleiskuva neuv./ var.tila 021/ 0-krs.

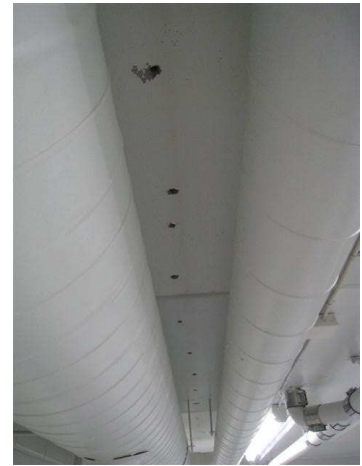
Kuva 8 Neuv./ var.tila 021 katon onteloiden ilma-
reiät/ vedenpoisto.

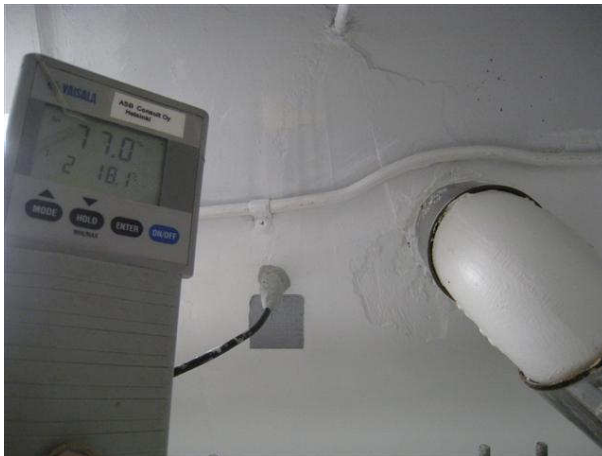
Alkuperäinen varasto 021 on tehty neuvotteluhuoneeksi (7). Tilassa on vesimittari. Katossa on kosteusvauriojalkia yläpuolisten tilojen 133 ja 134 rajalla, jossa maali on irti ja on kalkkijalkia, yhden viemärin läpiviennin lähellä ja hieman muuallakin (9,10). Katon pintakosteus oli pienellä alueella koholla. Muutoin pintakosteudet olivat likimain kuivaa rakennetta vastaavat. Porareikämittauksia tehtiin katosta vuotokohdan läheltä, maanpaineseinästä ja lattiasta maanpaineseinän vierestä. Viemärin lähellä katon porareikämittaus osoitti kohonnutta arvo (KPR7), samoin maanpaineseinän alaosan pr-mittaus (SPR10) ja lattian pr-mittaus (LPR11) osoittivat kohonnutta kosteutta.

Neuvottelu-/ varastotilan 021 katossa olevat kosteusvauriot ja välipohjan kosteus johtuvat todennäköisesti 1. krs:n kylmiöiden puuttuvista lattian lämpöeristyksistä.

Tämän takia ontelolaattojen onteloiden seinämiin tiivistyy ontelon ilman sisältämää vesihöyryä ja se siirtyy kapillaarisesti kohti 1. krs:n lattiamattoa. Tiivis matto ei päästä betonia kuivumaan, mutta ovimattosyvennyksen maalipinnan läpi kosteus pääsee haihtumaan. Sisäilma on erityisesti loppukesällä kosteaa, jolloin tiivistymisriskiä on.

Kuva 9 Neuv./ var. 021/ 0-krs katon tb-laatan
kosteus oli koholla KPR7 kohdalla,
18,1 °C 77%RH (betoni on viileä).

Ensimmäinen korjausvaihtoehto on, että kylmiöiden lattiat lämpöeristetään ja varsinaisen lattian ja eristeen väli tuuletetaan, kuten kylmiörakenteet muutenkin.

Toinen vaihtoehto on tilanteen parantaminen lisäämällä onteloihin riittävän isot tuuletusreiät molempiin päihin, jolloin kondenssiriski pienenee. Lisäksi 1. krs:n lattian pintamateriaali tav. vastaanotto 124 kohdalla voidaan vaihtaa vesihöyryä läpäiseväksi.

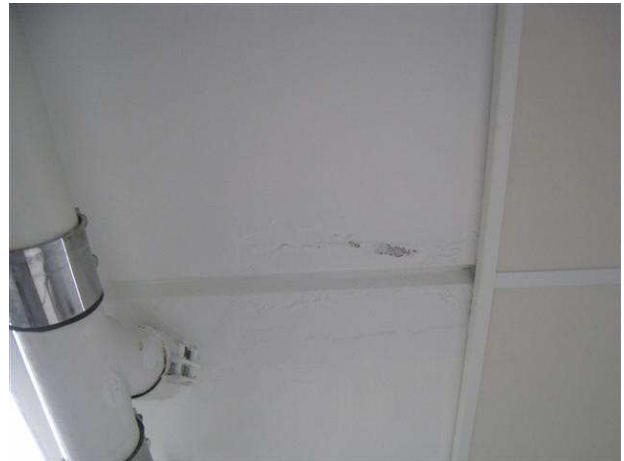
Kuva 10 Vuotovaurioita katon maalipinnassa tilan
021 kohdalla. Katon viemärit liittyvät 133
ja 134 tiloihin ja keittiön 135 lavuaariin.

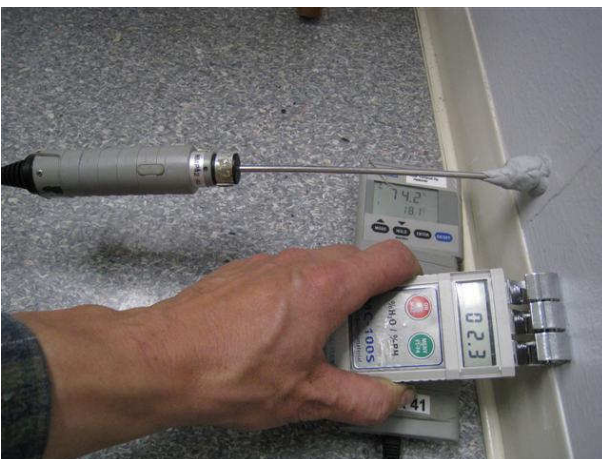
Kuva 11 Neuv./ var. 021 maanp. seinän mitatut
arvot olivat/ SPR10 18,1 °C 74%RH,
kosteus on koholla verrattuna SPR9.

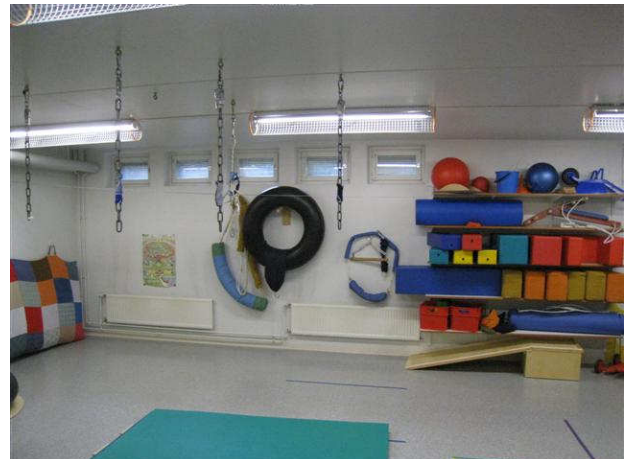
Varastotila 022 on otettu toimintaterapiatilaksi (22). Pinnat olivat siistit. Lattian pintakosteudet olivat pääasiassa kuivaa rakennetta vastaavat, ulkoseinien lähellä arvot olivat hieman korkeammat kuin keskilattialla vastaten neuv. huoneen 021 maanpaineseinän vieressä saatuja pintakosteusarvoja.

Kuva 12 Yleiskuva terapiatila/ var. 022 päädyssä,
jossa maanpaineeseinien lähellä lattian pk-
arvot olivat koholla.

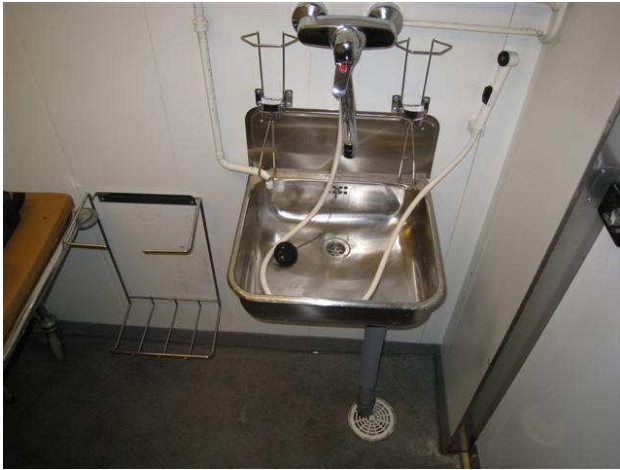
Tilan 133/ vainajat on lattiakaivo muovia. Korokerenkaan liitos lattiakaivoon vaikutti epätiiviltä, mutta asiaa ei voitu ilman purkutoimia tutkia (kuvat 13,14).

Kuva 13 Kylmiötilan 133/ vainajat, 1.krs lavuaari ja lauhdevedenpoistojärjestely.

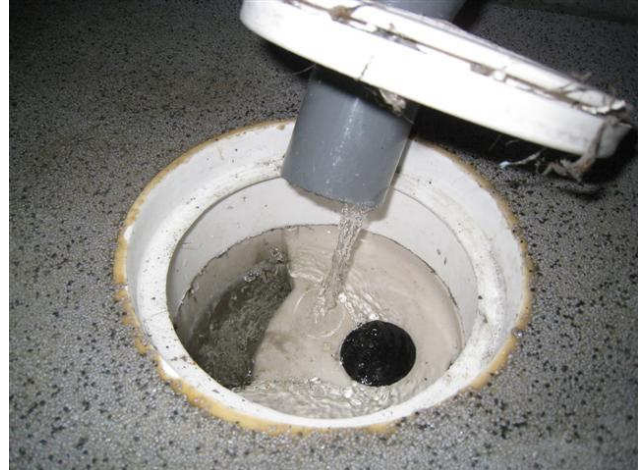
Kuva 14 133/ vainajat vesivalutuskoel. Lattiakaivon korokerenkaan tiivistys voi olla vika.

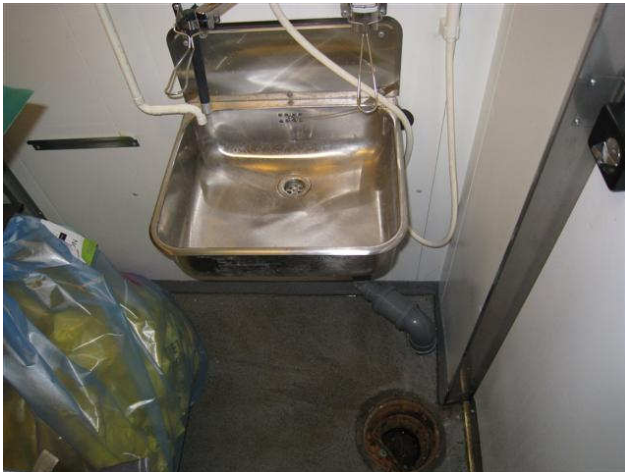
Kuva 15 Kylmiötilan 134/ ong.jäte lavuaari ja lauhdevedenpoisto suoraan viemäriin.

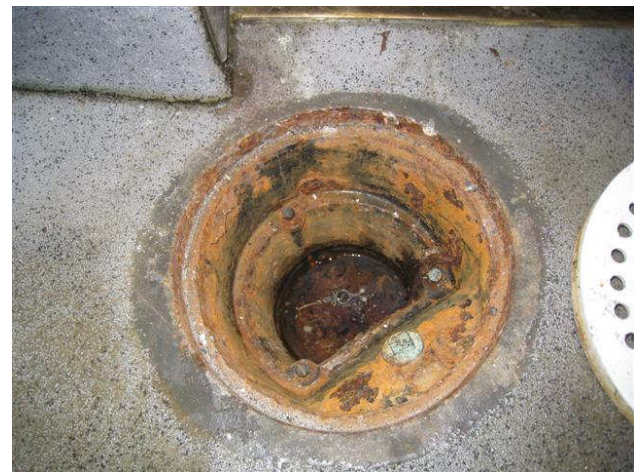
Tilan 134/ ongelmajäte on lattiakaivo valurautaa. Kaivo on ruosteessa (kuvat 15,16). Tiiveydestä ei saatu käsitystä, mutta samalla kohdin on alap. neuvottelutilassa kosteus koholla ja katossa on kosteusvauriojälkiä. Valurautakaivon pohja ulottuu hyvin syvälle ja sen ympäryks on valettu. pohja ei näy alapuolisen tilan 021 katossa.

Lisäksi on pieni mahdollisuus, että kylmiöiden lattiakaivojen kautta pääsee vettä, erityisesti tilan 143/ ong.jäte, mutta tällä kohdin suurempi todennäköisyys on että valurautakaivon kylmyyden takia on alapuolisen tilan katossa tiivistymistiski lähellä katon pintaa.

Kuva 16 134/ ong.jäte lattiakaivo on valurautaa ja viileä (4,3 °C) pohja on syvällä.

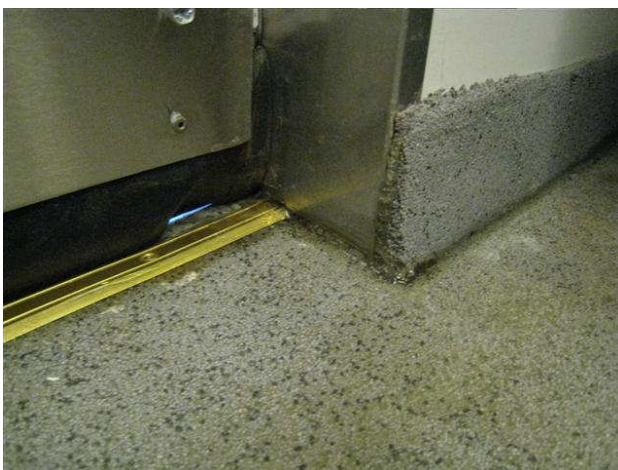
Käytävän 012 kohdalla olevan suojalaatan ja osin neuv. tila 021 kohdalla olevien ontelolaattojen yläpuolella ovat tilat 133/ vainajat ja 134/ ong.jäte. Niiden lattiat ovat likimain samassa tasossa kuin käytävälattia. Kohdalla ei havaittu olevan rakenneleikkausta, mutta korkeusasemamittojen perusteella suojalaatan ja ontelolaattojen päälle ei mahdu lämpöeristystä kylmiöiden kohdalla.

Kuva 17 Kylmiötilan "korvausilmarako" oven ali. Tasoero 133-134 ja 124 välillä on vähäinen, alle ei mahtune lämpöeristettä.

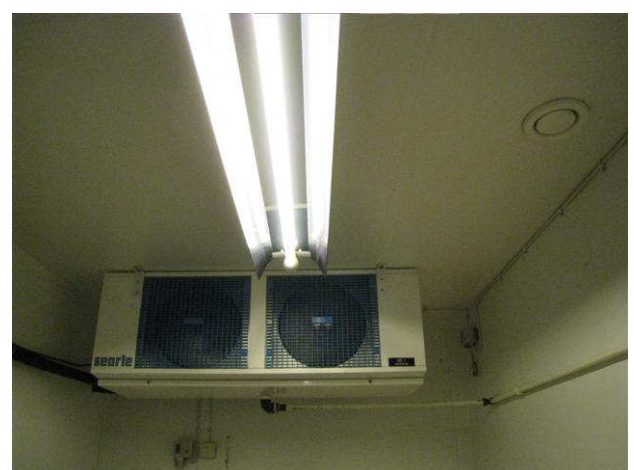
Tilojen 133 ja 134 sisäpinnoissa on hieman homepilkkuja. Ovien alareunat eivät ole tiiviit, tilat ovat alipaineiset, ilmanvaihtojärjestely vaikutti olevan korvausilman saannin osalta oviraon varassa. Näin mahdolliset hajut eivät leviä ympäröiviin tiloihin.

Kuva 18 Kylmiötilan 133/ vainajat lauhdutin. Tilan ilma-arvot oli 4,3 °C, 64 % RH ja 4,3 g/m³ katossa on poistoventtiili, tila on vahvasti alipaineinen.

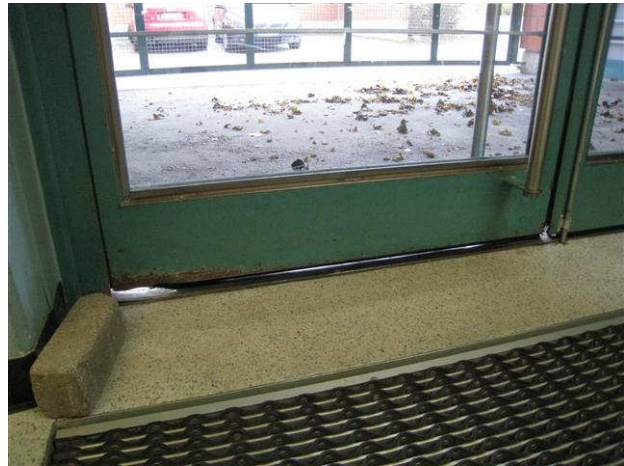
Kuva 20 Tilan 124/ tav.vast.otto ulko-oven rako. Ovimatton syvennyksen kohdalla pk-arvot olivat alemmat kuin muovim.alueella.

Tilojen 118 ja 119 pintavauriot korjataan ja tarkistetaan putket tv. tiiviiksi. Tilan 124 ulko-ovi korjataan tiiviiksi.

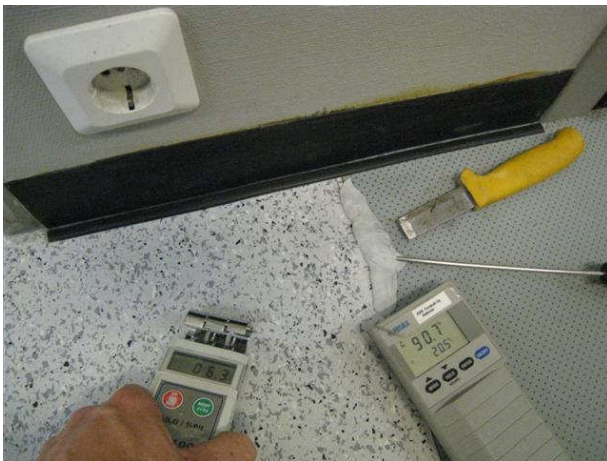
Käytävällä pinnat ovat kunnossa ja kuivat sähkökeskustilaan 132 asti, sitten tavaran vastaanottotilan 124 kohdalla lattian kosteus nousee selvästi koholle tilojen 133/ vainajat ja 134/ ongelmajäte kohdalla. Myös viiltomittaus (ViiltoPR12) muovimaton alta osoitti selvästi kohonneita kosteusarvoja (21), mutta ovimattosyvennyksen kohdalla on lattia maalattu ja sillä kohdin pintakosteusarvot olivat hieman alemmat kuin muualla. Tilaan 124 johtavan ulko-oven alareuna on hatara (20).

Kuva 21 Viiltomittaus ViiltoPR12 133/ vainajat kulmalla spk 132 kohdalla, maton alusta on hyvin kostea, 90 % RH, myös pintakosteusarvot olivat maksimiarvoja ao. asetuksella kirjavan maton alueella.

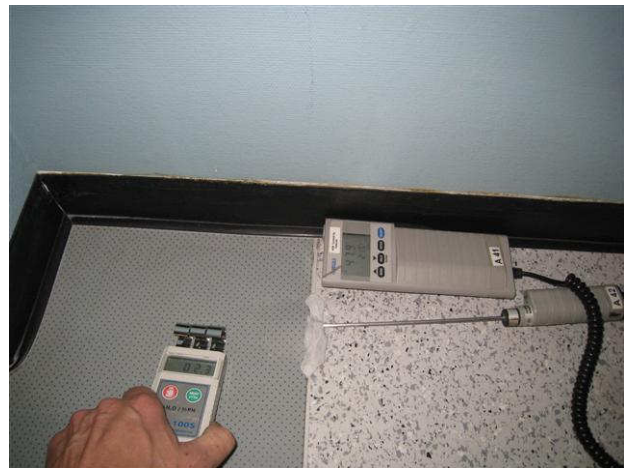
Kuva 22 Ulkoseinän lähellä käytävän 124 maton alta mitattu kosteusarvo osoitti 48 % RH, eli kuivaa arvoa, samoin pk-osoitin. Viereessä kirjavan maton alueella pintakosteusarvot olivat selvästi koholla.

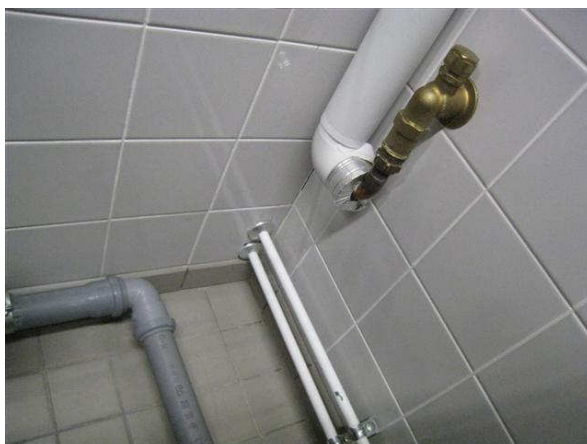
Kosteusvaurioita on siivouskeskushuoneen 119 lattiassa, jossa on kopoja laattoja ulkoseinän lähellä ja lisäksi viereisen varaston 118 väliseinän vieressä on muovinen jalkalista irti (kuvat 23,24). Kohdalla on vesiputki, joka lienee joskus vuotanut ja aiheuttanut em. vikoja. Pintakosteusarvo varaston seinässä oli hieman koholla.

Kuva 23 Siivous.k/ 119 nurkassa oli kopoja laattoja lattiassa, vesip. ulkos. läpi autoh.

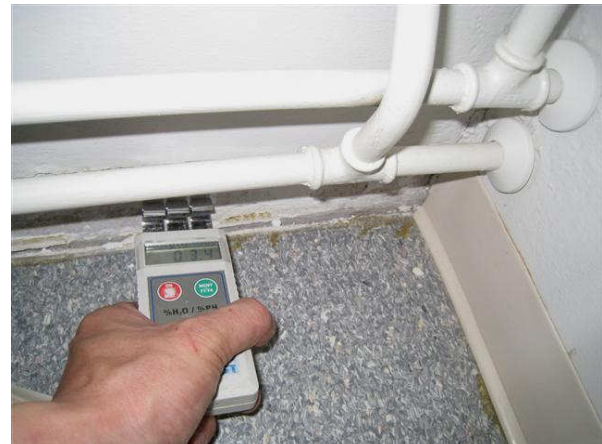
Kuva 24 Ulkoseinän lattiarajan muovilista oli irti var.118 kohdalla, pk-arvo koholla.

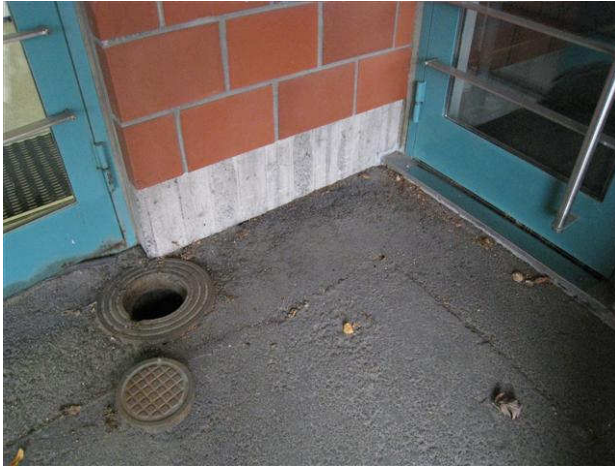
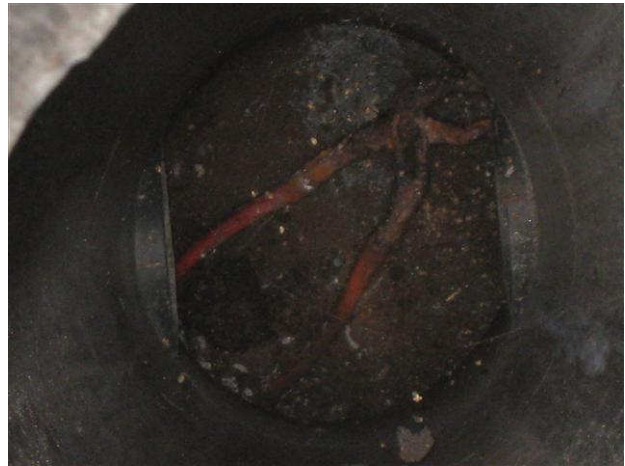
Salaojakaivot ovat muovisia teleskooppikaivoja. Tilan 124 edustalla pihapinnasta kaivon pohjaan on n. 3,55 metriä, pohja oli kuiva, mutta vaikutti, että pohjalla on roinaa ja lisäksi on sinne pudonneet pihdit.(kuvat 25 ja 26)

Neuvotteluhuone 021/ 0-krs ja tavaran vastaanotto 124/ 1. krs on salaojan tarkastuskaivon kannen korkeus +24,60 ja juoksupinnan +21,40/ +21.38. Piirustusten mukaan korkoero on 3,2 metriä. Paikalla mitaten kansi-juoksupinta on korkoero n. 3,55 metriä. Vastaavasti 0-kerroksen lattian ja salaojan juoksupinnan korkeusero on 0,3 metriä.

Kuva 25 Salaojan tarkastuskaivo 1.krs/ tilojen 122 ja 124 kulmalla.

Kuva 26 Salaojakaivon pohja tilojen 122-124 kulmalla. Korkeero kansi-pohja n. 3,55 metriä. Pohjalla oli pihdit, putkia 2 kpl.

ollen salaojien kuvaus tehdään ja salaojien ja lattiatasojen korkeusasemat vaakitaan. Lisäksi tarkistetaan autohallin sadevesikaivojen ja viemärien tiiviys.

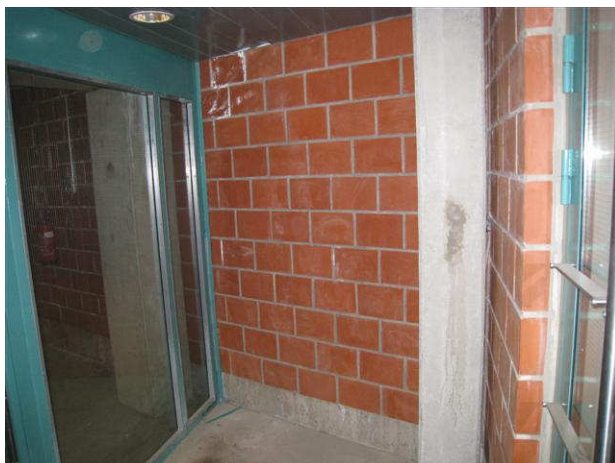
Porras 1 tila on nimetty 1. krs:n kohdalla TK 115. Tämän ulkopuolella on viileä sulkutila autohallin suuntaan ja sen vieressä lämpimässä tilassa on entinen tupakkahuone 116, joka on muutettu varastokäyttöön. Varastotilan 116 ja sulkuhuoneen kulmaa vasten on levyrakenteinen LVI-kuilu. Kaikki varaston 116 pinnat olivat terveet ja kuivat. Varastotilan 117 (ksh, tt, hoito/ apuväl.v. 117) Pinnat olivat kunnossa ja kuivat. Sulkutilan puolella on varaston 116 ulkoseinässä vesivalumajälkiä ja kalkkisuoloja, jotka jatkuvat varaston 117 kohdalle (kuvat 29,30).

Kuva 29 1. krs/ sulkutilan ja var. 116 välinen ulkoseinäosa, jossa on vuotojälkiä tiillis- sä yläosalla.

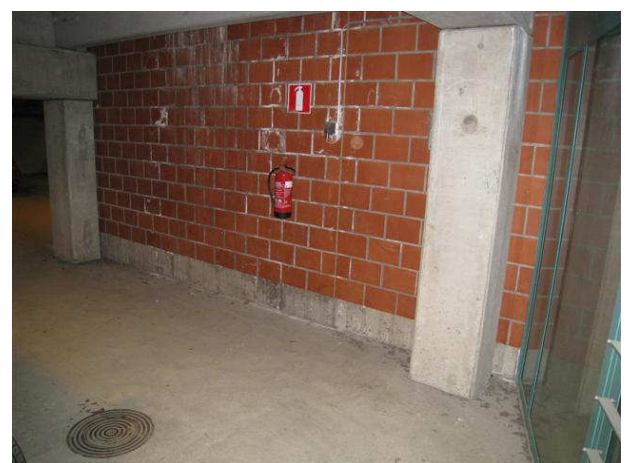
Portaan 1/ Tk 115 kohdalla autohallissa on pari salaojien tarkastuskaivoa, sekä varastotilan 117 kulmalla oleva salaojan tarkastuskaivo. autohallissa on sadevesikaivoja. Ulkoseinissä on vesivalumajälkiä ja kalkkisuoloja mm. Tilojen 117, 116, sulkutilan sekä 105 ja 104 kohdalla.. Todennäköinen vesijälkien syy on vesivalumat yläpuoliselta autokannelta 2. krs:n tasolta.

Kuva 30 1. krs/ vuotojälkiä tilan 117 ulko. autohal- lin puolella. Lattian kaivo on salaojien tarkastuskaivo, ks. kuva 31

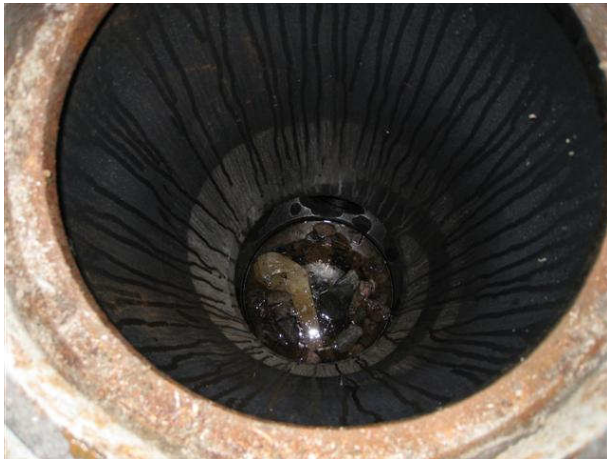
Autohallissa on lisäksi salaojakaivoja tilan 117 ulkokulmalla ja tilojen 117/ 116 väliseinän kohdalla. Kaivoissa vesipinnat olivat autohallin lattiasta n. 0,8 metriä/ tila 117 kulma ja 117/ 116 väliseinän kohdalla lattiasta n. 1,2 metriä. 1. krs:n tasolta on 117/116 kaivosta johdettu vesiä 0-kerroksen salaojiin. (kuvat 30, 31,32)

Kuva 31 So- tarkastuskaivo tilan 117/ sulkutilan edustalla, syvyys vesipintaan on n. 1,2 metriä.

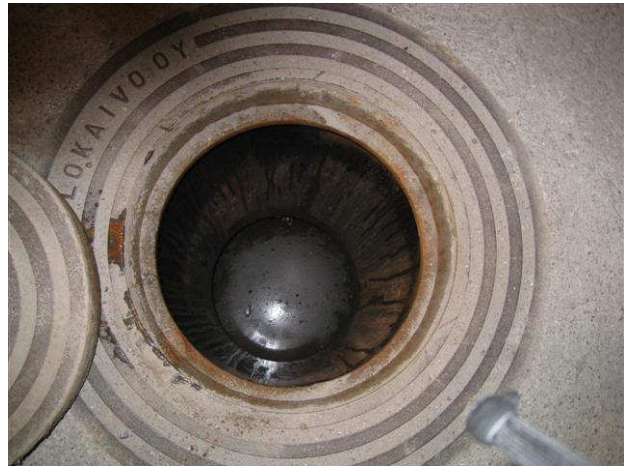
Kuva 32 So-tarkastuskaivo tilan 117 ulkokulmalla, syvyys vesipintaan on n. 0,8 metriä.

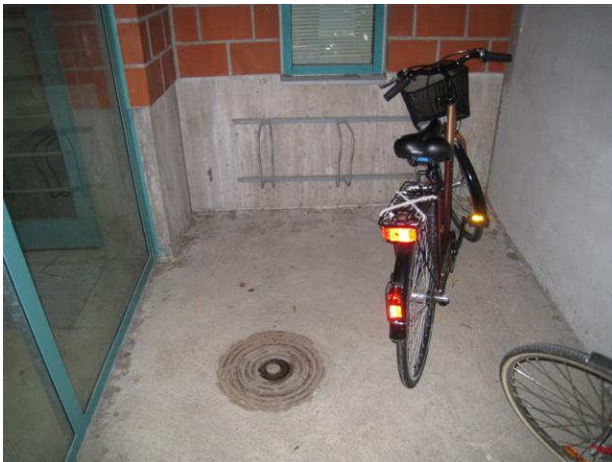
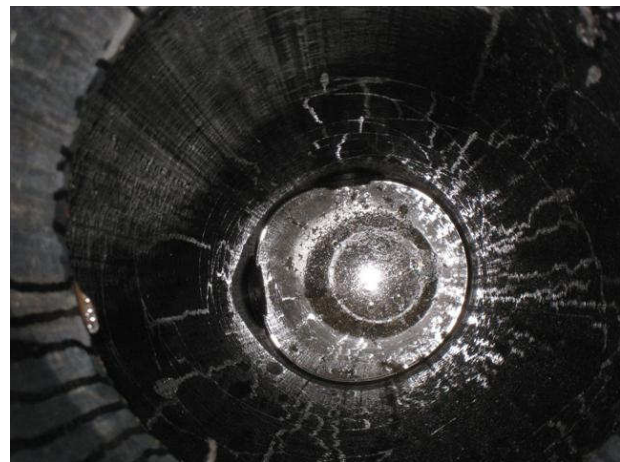
Sulkutilan vieressä salaojan tarkastuskaivon pohjaan/ vesipintaan oli lattiasta n. 3,3 metriä. Kaivon vesipinta vaikutti olevan juoksupinnan tasossa. Kaivossa on ainakin kaksi (2) putkea. Salaojat, ks. salaojapiirustusote. (kuvat 33 ja 34).

Salaojista on salaojituspiirustus 1:50, ks. P7224-0-1002E, pvm. 12.10.1992. Suunnitelmien mukaan 0-krs/ Porras 1 kohdalla portaiden vieressä salaojituksessa on n. 5 metrin osuus, jossa ei ole ollenkaan salaojaa. Tämän kodan lähellä olevat salaojat on esitetty tulpattaviksi ääripäistään. 0-kerroksen lattiakorko on pohjapiirroksen mukaan +21.700 ja lähimmän salaojakaivon liitoskorko +21.48, jolloin eroa on vain 0,22 metriä. Tulpatun putken pää on korossa +21,51. Kansikorko on merkitty +24,600 ja vastaavasti hallin lattia n. +24.600. Paikalla mitattu kansi-vesipinta on n. 3,3 metriä. Piirustusten mukaan korkoero on 3,12 metriä.

Kuva 33 1.krs/ salaojan tarkastuskaivo sulkutilan kulmalla varasto 105 edustalla.

Kuva 34 1. krs/ sulkutila- var. 105 so-kaivon pohja, jonne on matkaa n. 3,3 metriä kannesta. Vasemmalla putki sulkutilaan päin ja "ylös" on yksi putki. Pohjalla vettä jptasolla
