RAPORTTI
SISÄILMATUTKIMUKSET

Avoim Päiväkoti Majakka
Maalinauhantie 7
01280 Vantaa
5.6.2012 – 11.7.2012

RAPORTIN NUMERO: 21351

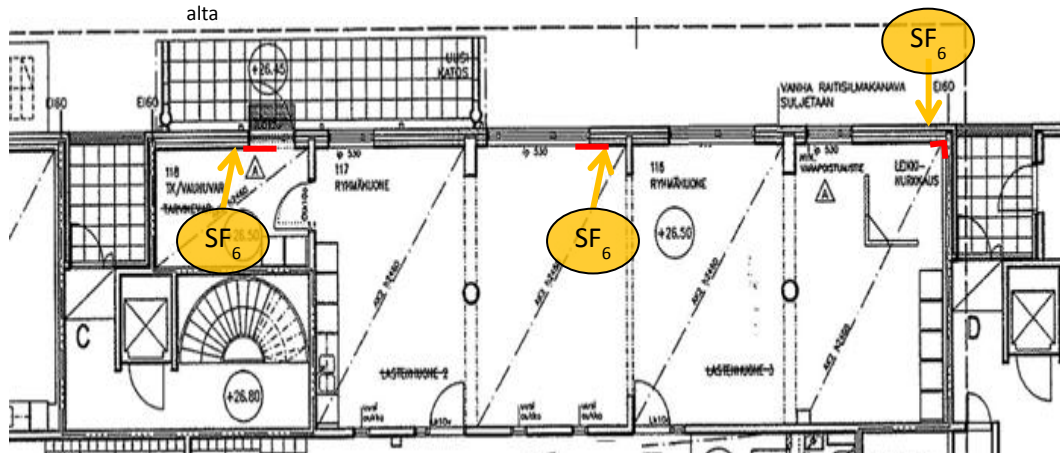
Ulkoseinien eristetilaan vapautettiin merkkiainetta kolmessa mittauspisteessä (RKM 2, RKM 4 ja RKM 5). Merkkiainetta kulkeutui seinän eristetilasta kohtuullisia määriä yksittäisistä kohdista seinälattialiitoksesta (seinälle nostetun muovimaton yläreunasta), ikkunaliitoksista ja läpivienneistä (lämmityspatterien kiinnitykset). Vuotokohdat on merkitty alla olevaan kuvaan 3.

118: Ilmavuotoa seinälattialiitoksesta oven kynnyksen alta

116: Ilmavuotoa seinälattialiitoksesta, ikkunan alakarmin oikeasta nurkasta ja patterin kiinnitysrei'istä

116: Ilmavuotoa seinälattialiitoksesta nurkassa

Kuva 3. Merkkiainetutkimus päiväkodin pohjoispuolen ulkoseinän eristetilaan. Merkkiaineen syöttökohdat on merkitty kuvaan keltaisella. Ilmavuotokohdat eristetilasta huoneilmaan on merkitty kuvaan punaisella viivalla.

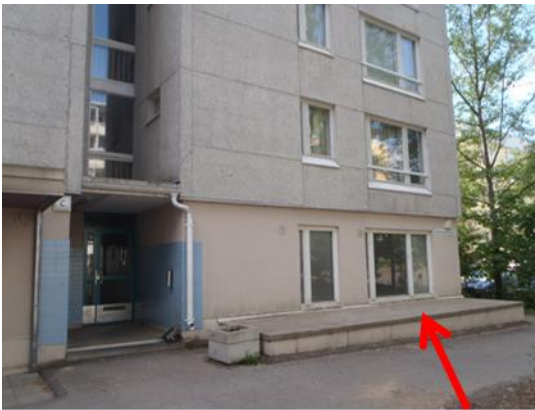
Vanha kellariin johtava porraskuilu on peitetty betonilaatalla. Kellarissa todettiin porraskuilun vastaisen ulkoseinän yläosassa kohonneita arvoja pintakosteudenosoittimella tutkittuna.

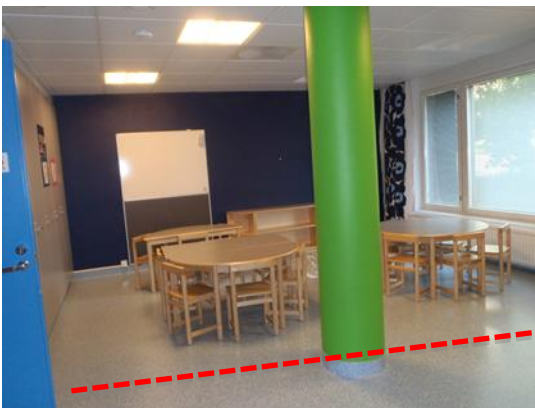
Päiväkodin lattioissa todettiin kohonneita arvoja pintakosteudenosoittimella tutkittuna.

Kuva päiväkodin sisätiloista huoneesta 106. Tilan lattiassa todettiin kohonneita pintakosteuslukemia kuvassa näkyvästä pilarista kuvaajaan päin.

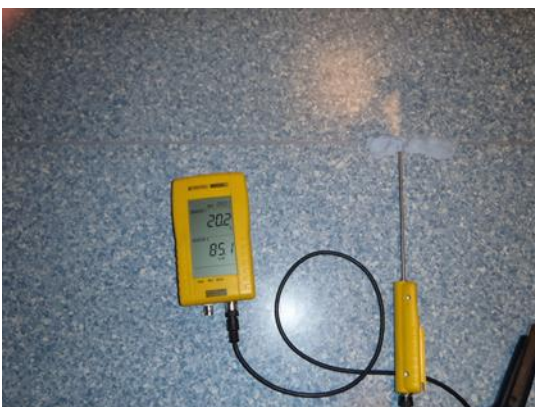
Lattioiden muovimaton ja betonin välisen tilan kosteusolosuhteita tarkasteltiin viiltomittauksin (Trotec T2000 + TS240 SDI). Suhteellinen kosteus oli koholla pintakosteudeltaan poikkeavilla alueilla.

Kosteilla alueilla todettiin maton alla poikkeavaa hajua.

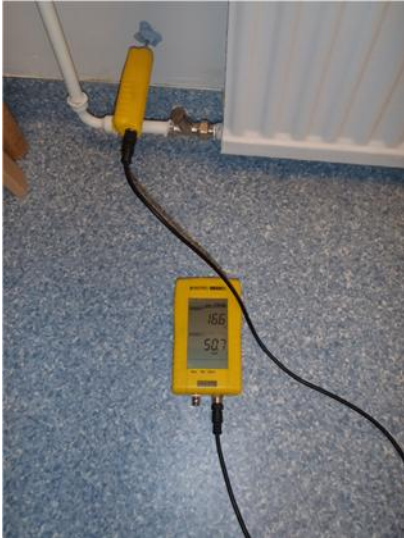
Tilojen pohjoisen puoleisten julkisivuseinien eristetilän kosteusolosuhteita tarkasteltiin päiväkodin sisäpuolelta seinään tehtyjen porareikien kautta. Ulkoseinissä ei todettu poikkeamia tilan 116 D-portaan vastaista päätyä lukuunottamatta.

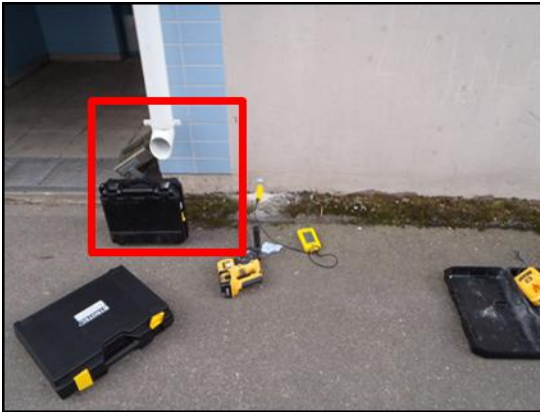
Päiväkodin ulkopuolelta tehtiin eristetilän kosteusmittauksia porareikien kautta. Kulmauksen sadevesiränni on kastellut seinärakennetta puutteellisen sadevesiohjauksen takia.

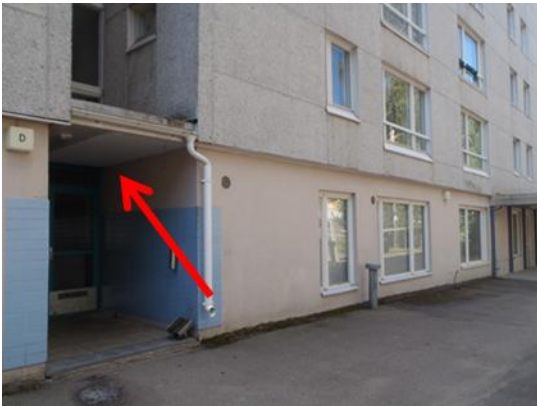
Tilan 116 päädyn ulkoseinän tutkimuksissa todettiin seinän kosteusvaurio sekä viitteitä mikrobivaurioon seinärakenteessa. Ko. kohdassa ulkopuolella D-portaan katoksen kaato ja/tai sadevedenohjaus ovat puutteelliset, ja katoksen liitokset ulkoseinään vuotavat ja kastelevat ympäröiviä seiniä. C-rapun lipan osalta havaittiin vastaavaa vähäisemmässä määrin; sisäpuolella ei todettu poikkeavia kosteuksia. Päätyseinän sisäpuolelle on ilmeisesti peruskorjauksen yhteydessä lisätty kevytbetonikerros, joka on yläosastaan tiivistetty vajavaisesti vanhoihin rakenteisiin. Rakenteiden välisen ilmatilan kautta erityisesti seinän yläosasta saattaa siten päätyä epäpuhtauksia huoneilmaan.

Päiväkodin päätyseinään rajautuvan D-porraskäytävän ulko-oven katon rajasta on sadevesi tullut läpi ja kastellut seinää.

Porraskäytävän lipan kaato (sadevesiohjaus) ei toimi oikein.
