RAPORTTI

SISÄILMATUTKIMUKSET

**Avoin Päiväkoti Majakka
Maalinauhantie 7
01280 Vantaa
5.6.2012 – 11.7.2012**

RAPORTIN NUMERO: 21351

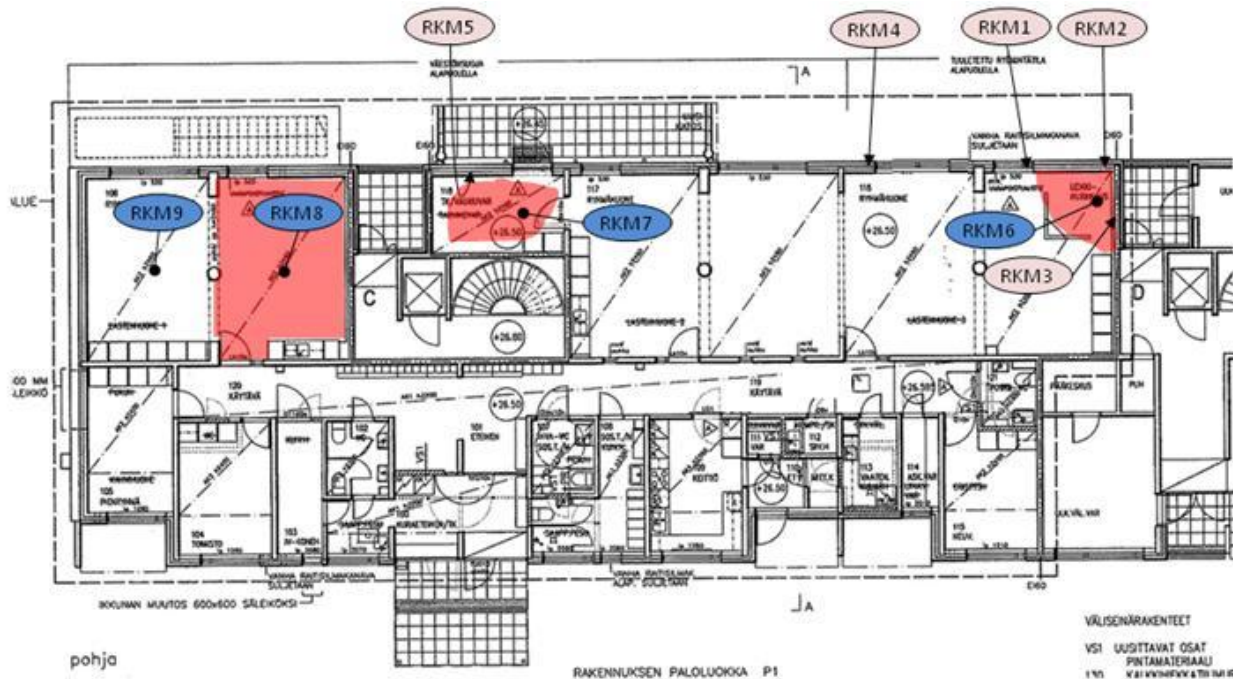
Kuva 1. Tutkitun päiväkodin tilojen pohjapiirustus (ei mittakaavassa). Pohjaan on merkitty punaisella taustalla pintakosteudenosoittimella todetut poikkeamat sekä ulkoseinien (RKM1-5) ja lattioiden (RKM6-9) rakennetutkimuskohdat.

Arvio kosteusmittauksista: Tilojen 106, 116 ja 118 latioissa todettiin kohonneita arvoja pintakosteudenosoittimella tutkittuna.

Arvio rakennekosteusmittauksista: Ulkoseinän eristetilan suhteellinen kosteus oli selvästi kohonnut tilan 116 päätyseinän mittapisteessä RKM3, ja lievästi kohonnut tilan 116 ulkoseinän nurkan mittapisteessä RKM2. Pintalaatan kosteudet olivat selvästi kohonneet tilassa 118, ja tilan 106 C-rapun/idän puoleisessa osassa (RKM7 ja RKM8, vastaavasti). Tutkittujen tilojen lattioiden pintalaatan alaisen eristetilan kosteudet olivat tavanomaisella tasolla. Lyhenteet: RH: suhteellinen kosteus, LT: lämpötila.

Yhteenvedo rakenneavauksista: Ulkoseinien eristetilassa ei D-portaan vastaisen seinän aluetta (RKM2 ja RKM3) lukuun ottamatta todettu poikkeamia tutkituin kohdin. Lattian pintalaatassa todettiin useassa kohdassa materiaalien kestävyyskannalta kriittiseksi katsotun RH 85 % ylittäviä suhteellisen kosteuden arvoja. Lattiarakenne poikkesi kaikissa tutkituissa kohdissa vuoden 2007 peruskorjauksen aikaisista rakennepiirustuksista.

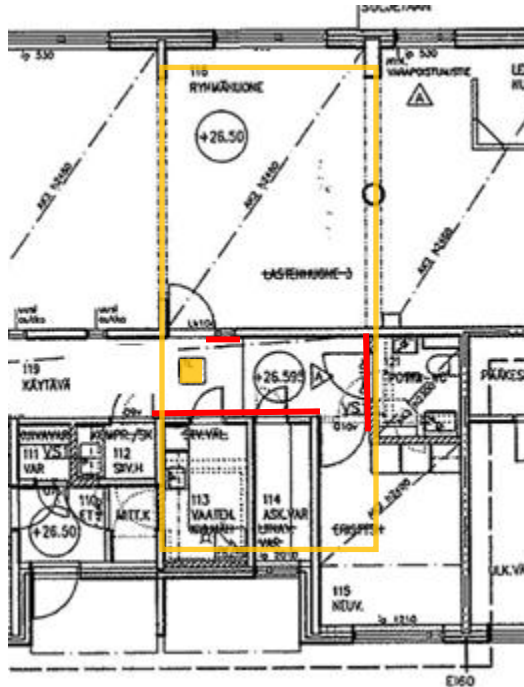
Merkkiainetta vapautettiin alapohjatilan pohjalle sekä perusmuurien ja alapohjalaatan liitoksiin. Detektorilla todettiin merkkiaineen kulkeutuminen rakennuksen sisäilmaan tilojen 113, 114, 116 ja 121 sisäänkäyntien edustalta seinä-lattialiitoksista (Kuva 2).

Kuva 2. Merkkiainetutkimus päiväkodin tuulettuvaan alapohjatilaan. Alapohjatila ja alapohjan kulkuluukku on rajattu kuvaan keltaisella. Ilmavuotoa alapohjatilasta huoneilmaan todettiin läheisistä seinälattialiitoksista (punaiset viivat).

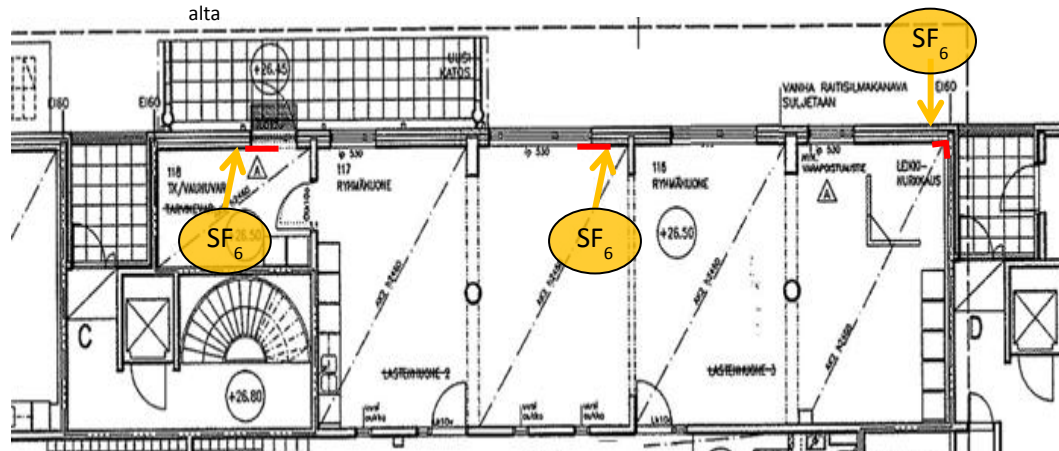
Ulkoseinien eristetilaan vapautettiin merkkiainetta kolmessa mittauspisteessä (RKM 2, RKM 4 ja RKM 5). Merkkiainetta kulkeutui seinän eristetilasta kohtuullisia määriä yksittäisistä kohdista seinälattialiitoksesta (seinälle nostetun muovimaton yläreunasta), ikkunaliitoksista ja läpivienneistä (lämmityspatterien kiinnitykset). Vuotokohdat on merkitty alla olevaan kuvaan 3.

118: Ilmavuotoa seinälattialiitoksesta oven kynnyksen alta

116: Ilmavuotoa seinälattialiitoksesta, ikkunan alakarmin oikeasta nurkasta ja patterin kiinnitysrei'istä

116: Ilmavuotoa seinälattialiitoksesta nurkassa

Kuva 3. Merkkiainetutkimus päiväkodin pohjoispuolen ulkoseinän eristetilaan. Merkkiaineen syöttökohdat on merkitty kuvaan keltaisella. Ilmavuotokohdat eristetilasta huoneilmaan on merkitty kuvaan punaisella viivalla.

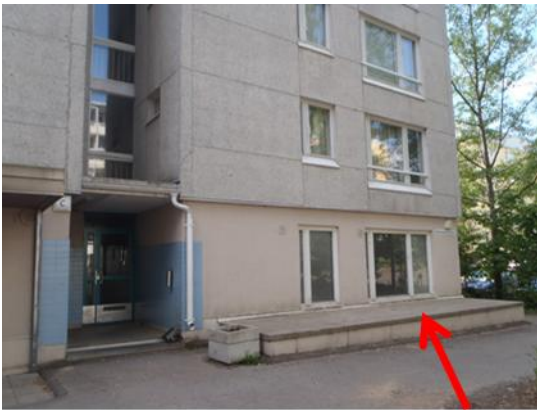
Vanha kellariin johtava porraskuilu on peitetty betonilaatalla. Kellarissa todettiin porraskuilun vastaisen ulkoseinän yläosassa kohonneita arvoja pintakosteudenosoittimella tutkittuna.

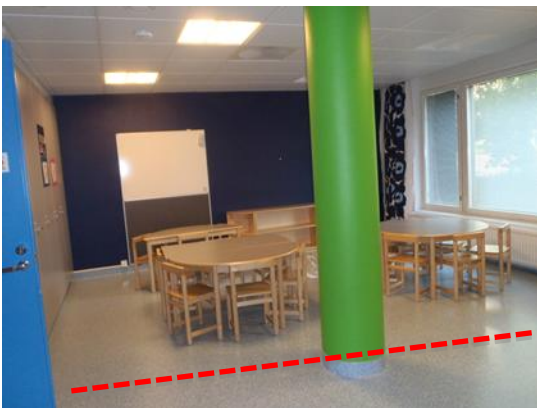
Päiväkodin lattioissa todettiin kohonneita arvoja pintakosteudenosoittimella tutkittuna.

Kuva päiväkodin sisätiloista huoneesta 106. Tilan lattiassa todettiin kohonneita pintakosteuslukemia kuvassa näkyvästä pilarista kuvaajaan päin.

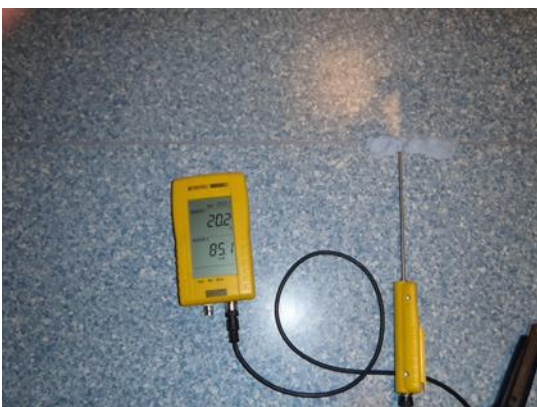
Lattioiden muovimaton ja betonin välisen tilan kosteusolosuhteita tarkasteltiin viiltomittauksin (Trotec T2000 + TS240 SDI). Suhteellinen kosteus oli koholla pintakosteudeltaan poikkeavilla alueilla.

Kosteilla alueilla todettiin maton alla poikkeavaa hajua.

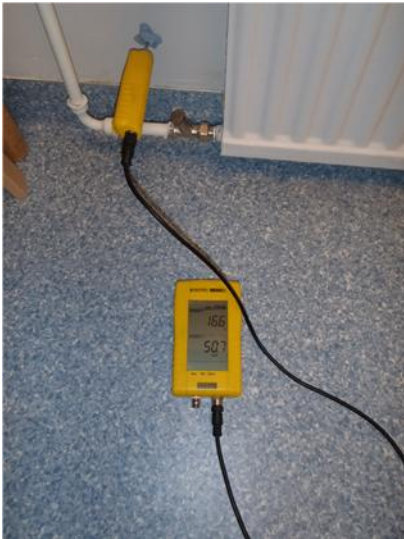
Tilojen pohjoisen puoleisten julkisivuseinien eristetilän kosteusolosuhteita tarkasteltiin päiväkodin sisäpuolelta seinään tehtyjen porareikien kautta. Ulkoseinissä ei todettu poikkeamia tilan 116 D-portaan vastaista päätyä lukuunottamatta.

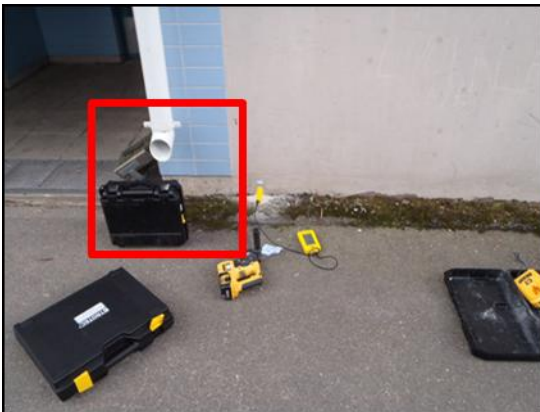
Päiväkodin ulkopuolelta tehtiin eristetilän kosteusmittauksia porareikien kautta. Kulmauksen sadevesiränni on kastellut seinärakennetta puutteellisen sadevesiohjauksen takia.

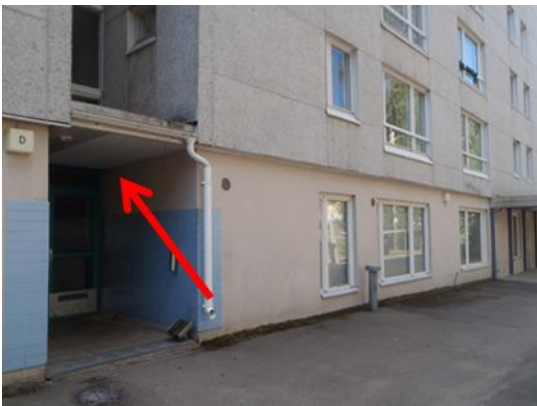
Tilan 116 päädyn ulkoseinän tutkimuksissa todettiin seinän kosteusvaurio sekä viitteitä mikrobivaurioon seinärakenteessa. Ko. kohdassa ulkopuolella D-portaan katoksen kaato ja/tai sadevedenohjaus ovat puutteelliset, ja katoksen liitokset ulkoseinään vuotavat ja kastelevat ympäröiviä seiniä. C-rapun lipan osalta havaittiin vastaavaa vähäisemmässä määrin; sisäpuolella ei todettu poikkeavia kosteuksia. Päätyseinän sisäpuolelle on ilmeisesti peruskorjauksen yhteydessä lisätty kevytbetonikerros, joka on yläosastaan tiivistetty vajavaisesti vanhoihin rakenteisiin. Rakenteiden välisen ilmatilan kautta erityisesti seinän yläosasta saattaa siten päätyä epäpuhtauksia huoneilmaan.

Päiväkodin päätyseinään rajautuvan D-porraskäytävän ulko-oven katon rajasta on sadevesi tullut läpi ja kastellut seinää.

Porraskäytävän lipan kaato (sadevesiohjaus) ei toimi oikein.

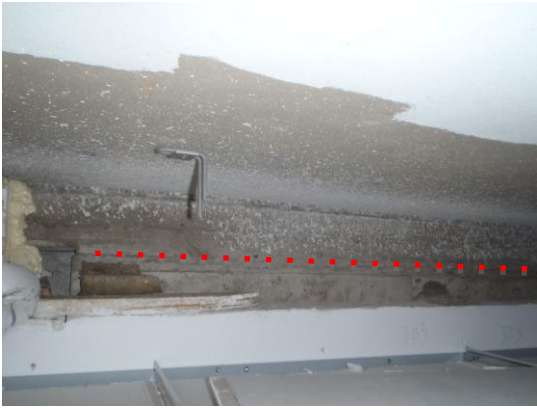
- Em. tilan 116 päätyseinän kevytbetonikuoren yläosa oli vain osin tiivistetty takana olevaan kivirakenteiseen seinään/kattoon.
- Rakennuksen C-portaan sisäänkäynnin seinissä ja kattopinnassa todettiin D-rapun jälkiä vastaavia merkkejä katoksen kosteusvaurioista, joskin jäljet rajoittuivat lähinnä katoksen sisäpintaan.

Edellisessä kuvassa näkyvän päätyseinän sisäpuolelle on asennettu kevytbetoniseinä, joka on vajavaisesti tiivistetty vanhaan rakenteeseen.

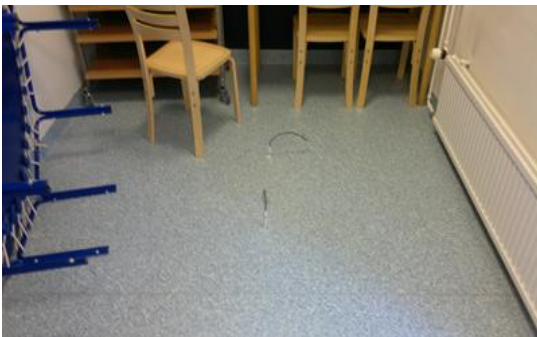
Viiltomittauksissa todettujen kohonneiden kosteusarvojen alueille tehtiin lattialaattaan porareikämittaukset. Lattiarakenne käsittää teräsbetonisen pintalaatan, lecasoraeristekerroksen ja paikallavaletun teräsbetonisen alalaatan. Pintalaatan alla on osassa tiloja muovi.

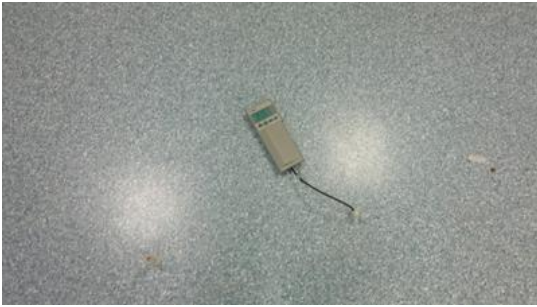
Tilojen lattioissa todettiin porareikämittauksin kohonneita rakennekosteuksia lattian pintalaatassa. Kosteissa kohdissa todettiin lattiapinnoitteen alla pinnoitevaurioon viittaavaa pistävää hajua. Lattian pintalaatta on tilaajalta saatujen rakennepiirustusten mukaan valettu vuoden 2007 peruskorjauksen yhteydessä. Lattian toteutetun rakenteen todettiin tutkimuksissa poikkeavan peruskorjausten aikaisista rakennepiirustuksista; 80-90 mm betonilaatan alla oli kosteiksi todetuissa kohdissa muovi, jonka alla lecasora-eristekerros. Kuiviksi todetuissa kohdissa pintalaatta oli jonkin verran ohuempi (n. 60 mm) eikä muovia todettu. Rakennepiirustuksiin laatan alle merkitty styrox-eriste puuttui kaikista tutkituista kohdista. Havaitut kosteudet saattavat selittyä rakennusaikaisella betonin kosteudella, jota ei ole riittävästi kuivattu, ja joka ei toisaalta ole päässyt haihtumaan valmiin rakenteen tuulettumattomuuden vuoksi (laatan alla tiivis muovikalvo ja päällä muovimattopinnoite). Lattiapinnoitteen pitkäaikainen kastuminen saattaa aiheuttaa mikrobivaurioita pinnoitteessa ja sen alaisissa materiaalikerroksissa, sekä lisäksi käynnistää muovimaton ennenaikaisen hajoamisen ja edelleen aiheuttaa sisäilmaan terveydelle haitallisia emissioita.

Porareikien annettiin tasaantua 3 vuorokautta ennen mittausta. Lattian pintalaatassa todettiin selvästi kohonneita rakennekosteuksia.

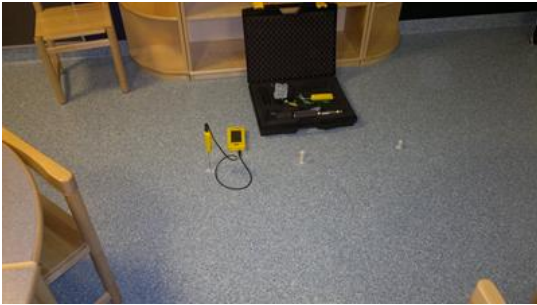
Myös lattian eristetilan kosteusolosuhteet mitattiin. Eristetilan kosteus oli tutkituissa kohdissa tavanomainen.

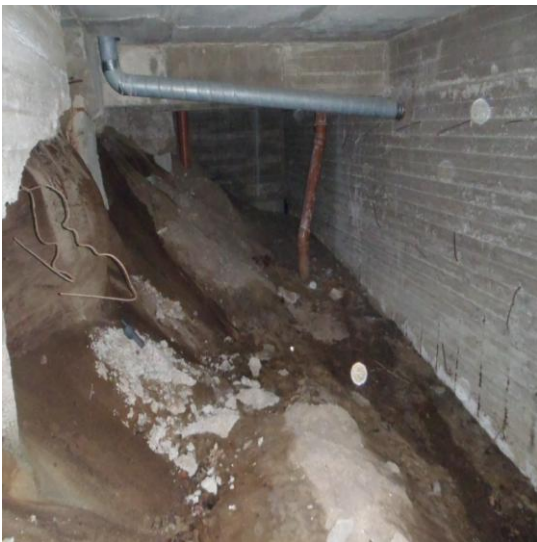
Alapohjatilan maanpinta nousee voimakkaasti kohti rakennuksen itäpäättä, jossa on todennäköisesti maanvastainen alapohjarakenne.

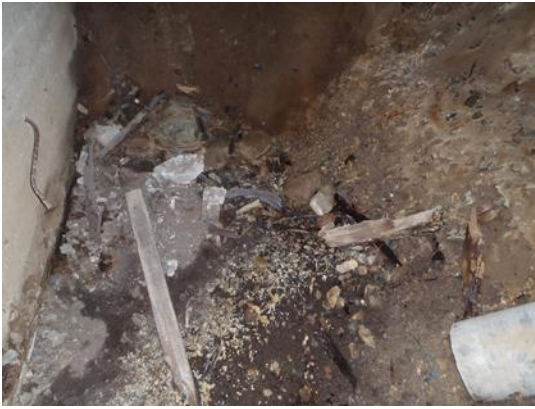
- Tilojen alapuolella sijaitsevan tuulettuvan ryömintätilan kunto tarkastettiin. Alapohjatilassa todettiin selvä mikrobiperäinen haju. Tilan pohja on tiivistä hiekkaa/savea, ja viettää jyrkästi kohti rakennuksen länsipään kellaritiloja. Alapohjassa oli jonkin verran orgaanista jätettä, mm. muottilautaa. Orgaanisessa aineessa sekä maanpinnalla todettiin mikrobikasvua. Tilan itäpäässä, jossa maanpinta on korkeimmillaan, valui paikoin vettä perusmuurin seinämiä pitkin.

Alapohjatilassa todettiin mikrobiperäistä hajua. Orgaanista jätettä oli jonkin verran. Mikrobikasvustoa todettiin maapohjassa ja orgaanisessa jätteessä.

Alapohjatila oli ylipaineinen huonetiloihin nähden. Merkkiainetutkimuksella todettiin ilmavuotoreittejä alapohjasta huonetiloihin.

- Tuulettuvan alapohjatilan siivous organisesta aineksesta ja tilan alipaineistus ja / tai ilmayhteyden estäminen tiivistyskorjauksin alapohjan ja oleskelutilojen välillä erillisen suunnitelman mukaisesti.
- Kosteiden lattia-alueiden pinnoitteiden poisto, pintalaatan kuivaus ja uuden pinnoitteen asennus
- C- ja D-portaiden katosten saneeraus ja lippojen vedenohjauksen korjaaminen toimivaksi.
- C- ja D-portaiden vastaisten ulkoseinien korjaukset kastuneilta osin erillisen korjaussuunnitelman mukaisesti, katosten korjausten yhteydessä. Välittömänä toimenpiteenä tilan 116 päätyseinän mahdollisten vaurioiden sisäilmavaikutusten ehkäisemiseksi suositellaan sisäpuolisen kevytbetonirakenteen huolellista tiivistystä ympäröiviin rakenteisiin.
- Wc-tilojen viemärinhajun aiheuttajan tarkempi selvitys.
