ENSIRAPORTTI

Uusiniitynkuja 3, Vantaa.
Raportointi pvm: 24.4.2012

KOHDE: Uusiniitynkuja 3, 01350 Vantaa
Malminniityn päiväkot
TILAT: Päiväkodin henkilökunnan huone
TILAAJA: Anne Krokfors
ISÄNNÖINTI: Vantaan kaupunki
LASKUTUSOSOITE: Vantaan tilapalvelut Oy
PL 6007
00021 Laskutus KP:454021100
VASTAANOTTAJA (T): anne.krokfors@vantaan.fi
heikki.halme@vantaa.fi
jouni.rasanen@vantaa.fi
TILAUS VASTAANOTETTU: 20.4.2012
MITTAUSPÄIVÄ: 23.4.2012
MITTAUSTEN SUORITTAJA: Toni Koskinen
TYÖNUMERO: A12393
s.2/8

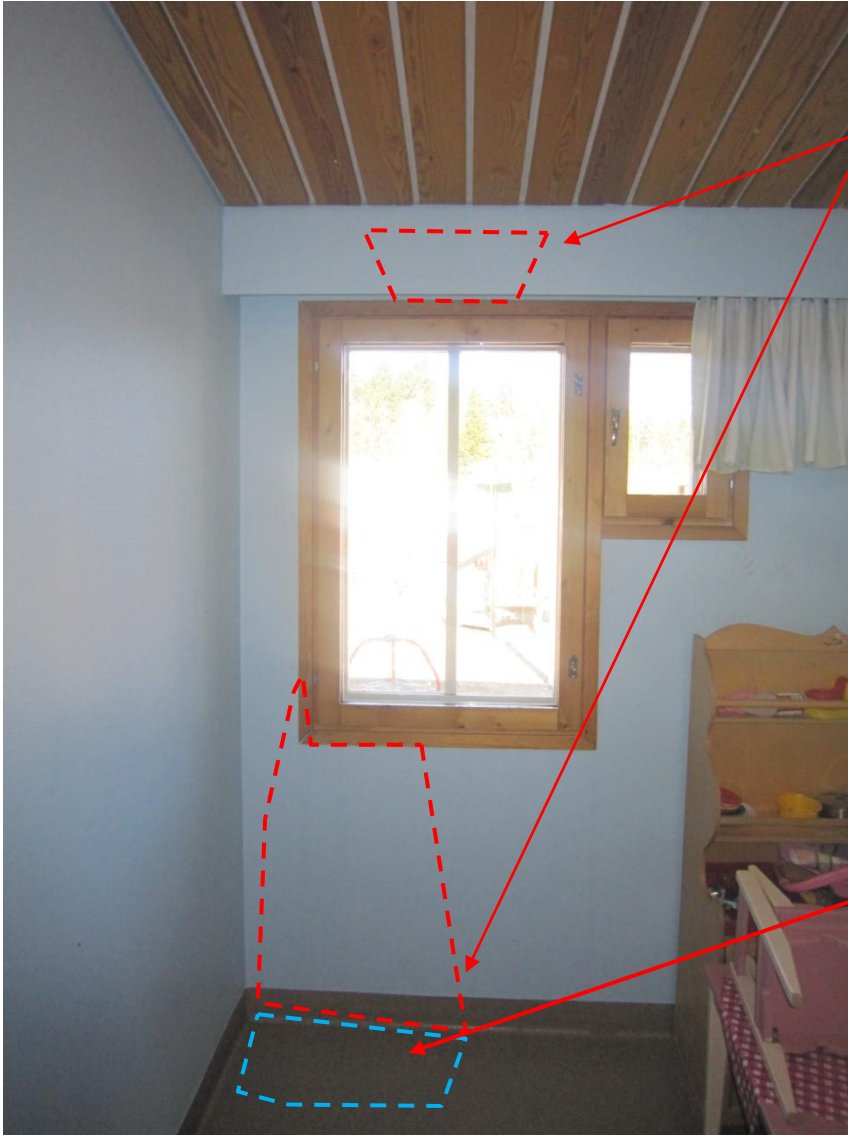
Katon toisen vuotokohdan alueen alapuolisen huoneen kipsiseinästä mitattiin huomattavasti kohonneita pintakosteusarvoja levyseinästä sekä mattolattiasta. Mattolattiassa havaittiin seinän ja lattian rajassa vuotokohtia.

Peltikaton vuotoalueen alapuolinen huone.

Seinän ja lattian pintakosteusalueet josta mitattiin huomattavasti kohonneita pintakosteusarvoja.

- katon läpikäyminen vuotojen varalta ja tiivistys
- yläpohjasta kostuneiden villojen poisto
- kostuneen kipsiseinän avaus sekä seinän eristeiden tarkastus/mittaus kosteuden varalta
- maton poisto kosteusalueelta
- rakenteiden koneellinen kuivaus

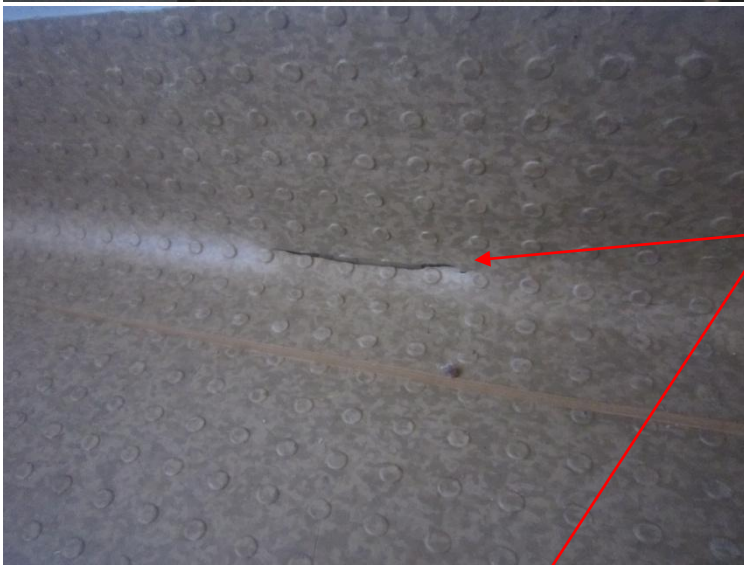
Lattiamatossa havaittiin vuotokohtia.

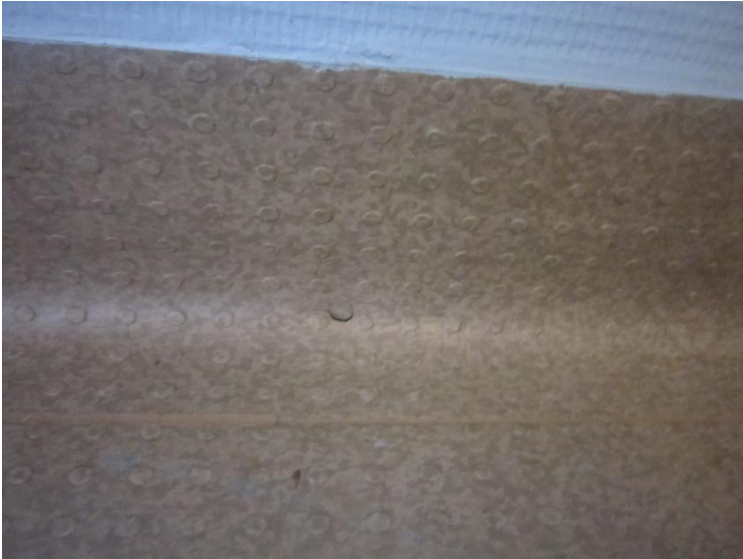
Vauriohuoneen mattolattiassa havaittiin vuotokohtia.

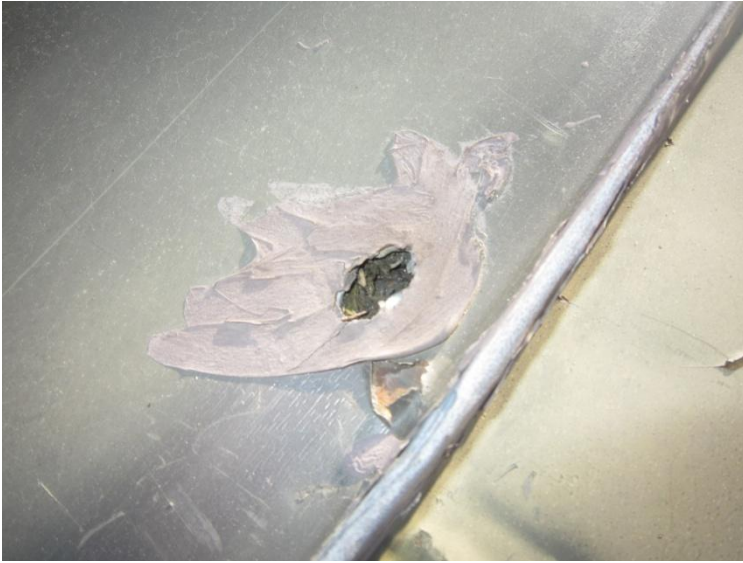
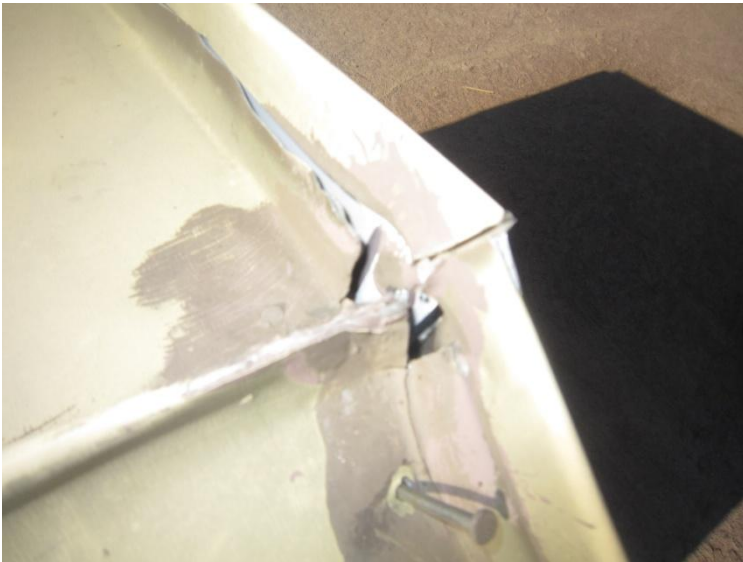
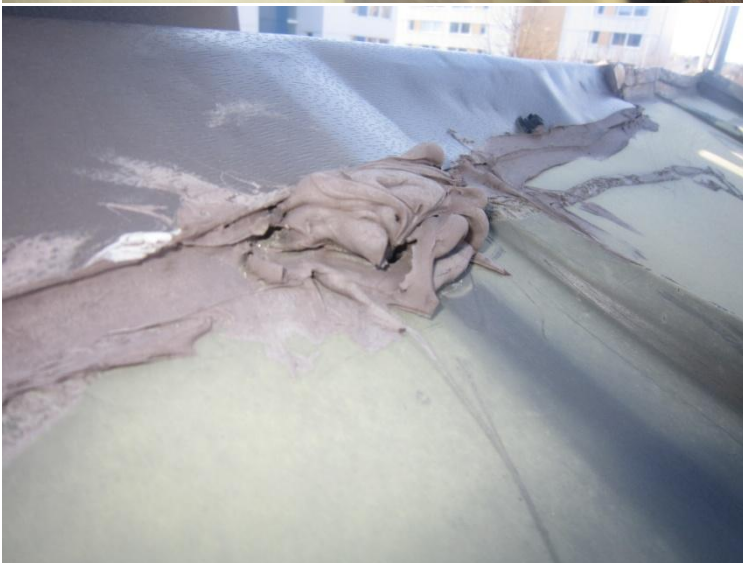
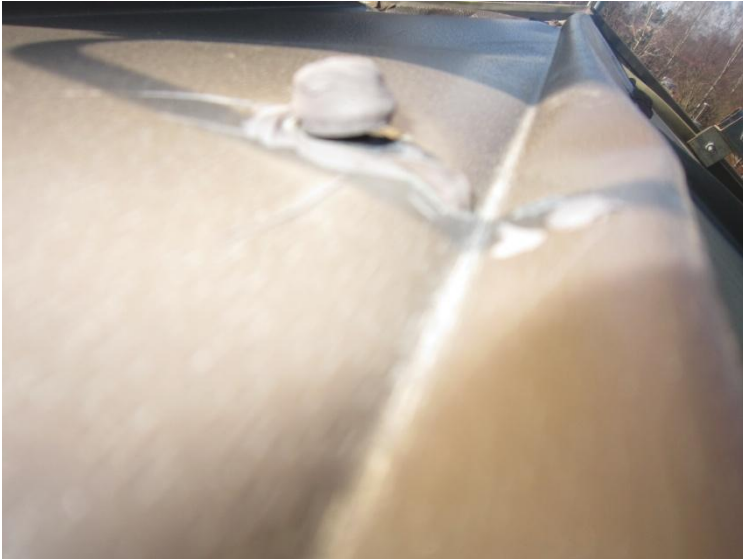
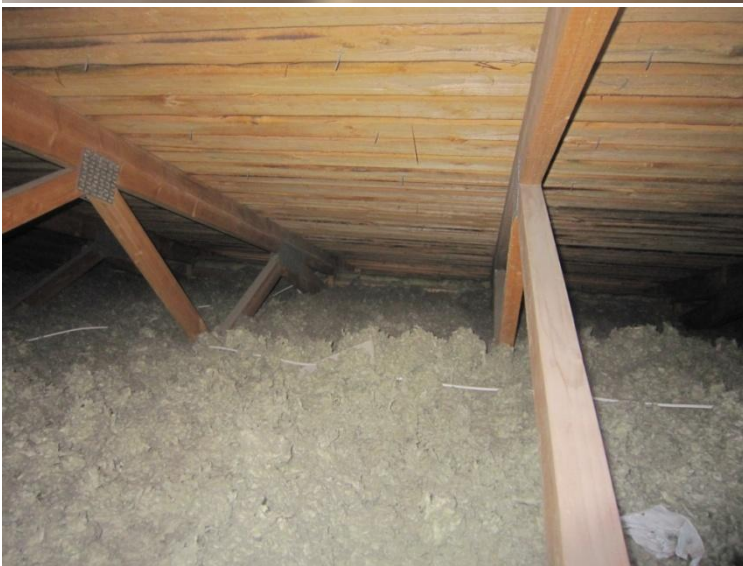
Rakennuksen peltikatteessa havaittiin lukuisia vuotokohtia.

Vesi on päässyt peltikatteen epätiiviyistä kohdista vuotamaan päiväkodin tiloihin vaurioittaen rakenteita.

Havaittuja peltikatteen vuotokohtia.
