MALMINIITYN PÄIVÄKOTI

LVIRS- TEKNINEN KUNTOARVIO

Kuntoarvion ajankohta: 17.5.2010
Raportin päiväys: 29.6.2010
Tilaaajan yhteyshenkilö: Mikko Krohn, Vantaan kaupunki, (09) 839 22377

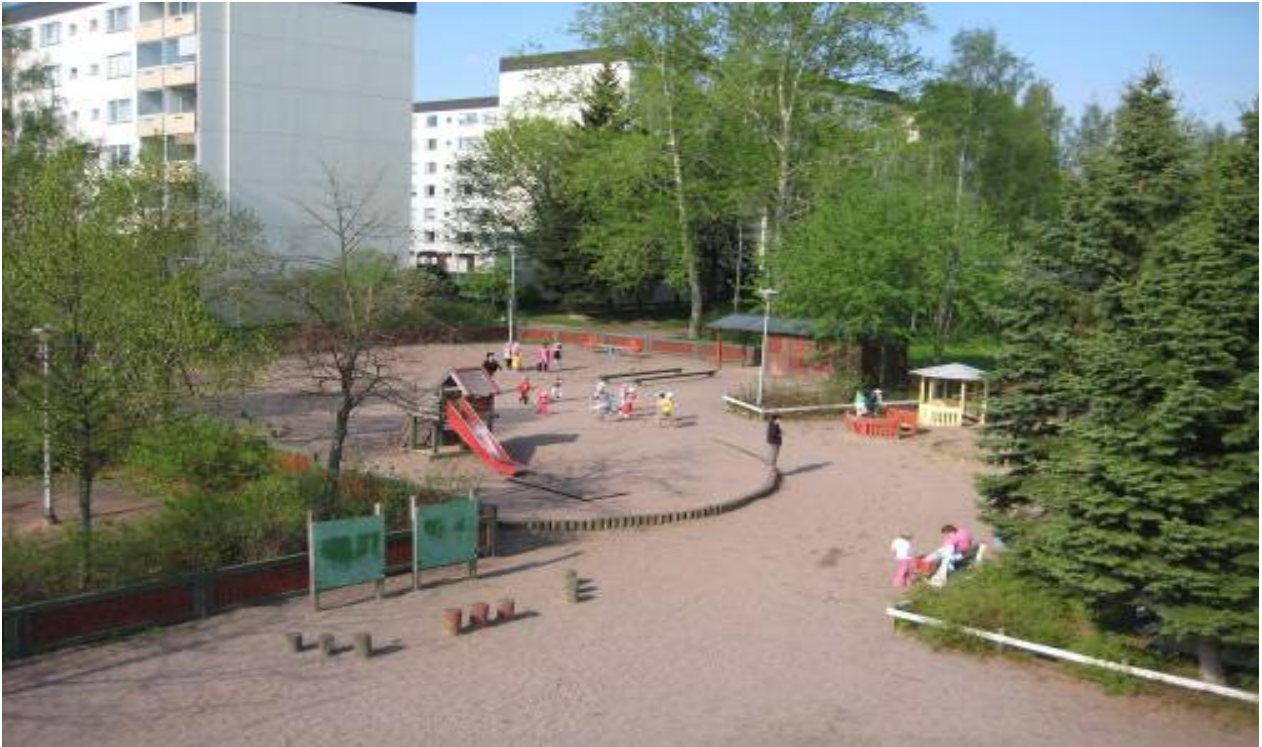
Kiinteistöön liittyvät piha-alueet ovat pääosin hiekkapintaisia leikkikenttäalueita (**RAK-KUVAT 1 ja 2**). Sisäänkäyntien edustoilla on betonikivetykset. Lisäksi leikkikenttäalueen keskellä on hiekkaan peittynyt asfaltoitu kulkuväylä.

RAK-KUVA 1. Leikkipiha-alueet ovat pääosin hiekkapintaisia.

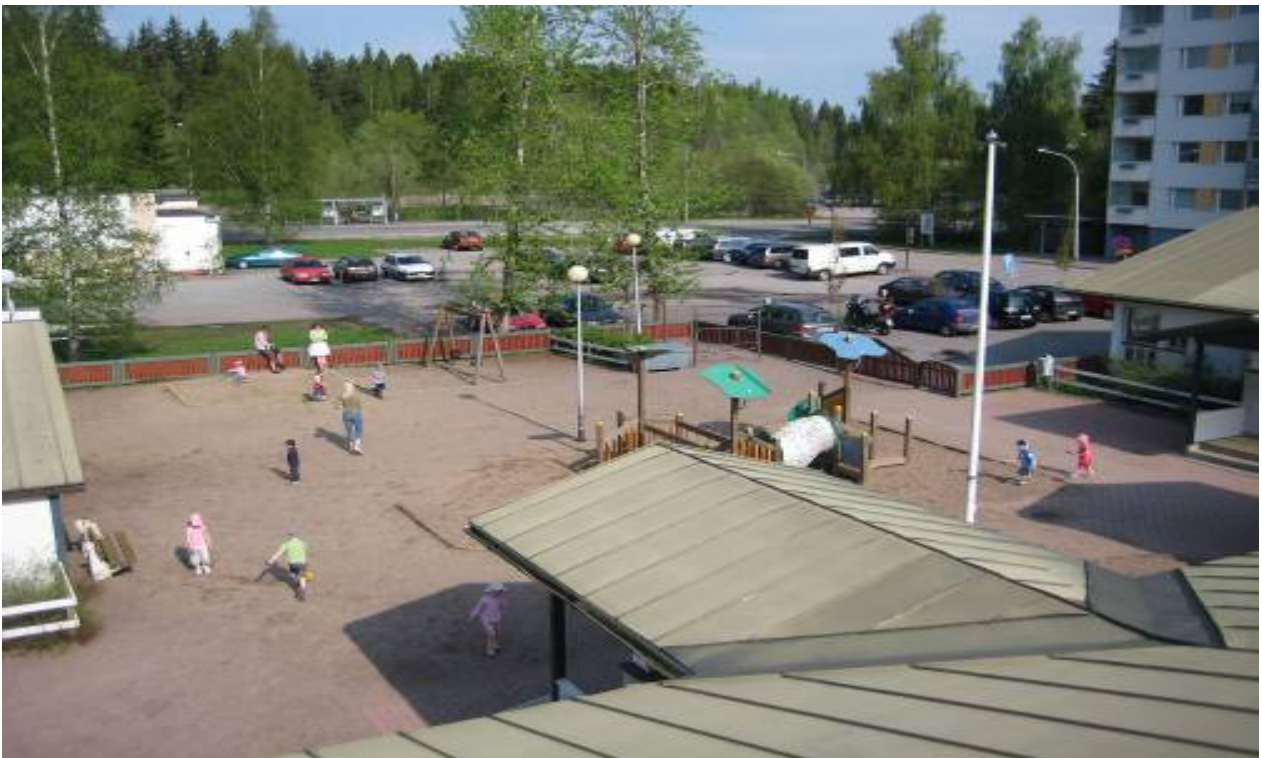
RAK-KUVA 2. Leikkipiha-alueet ovat pääosin hiekkapintaisia.

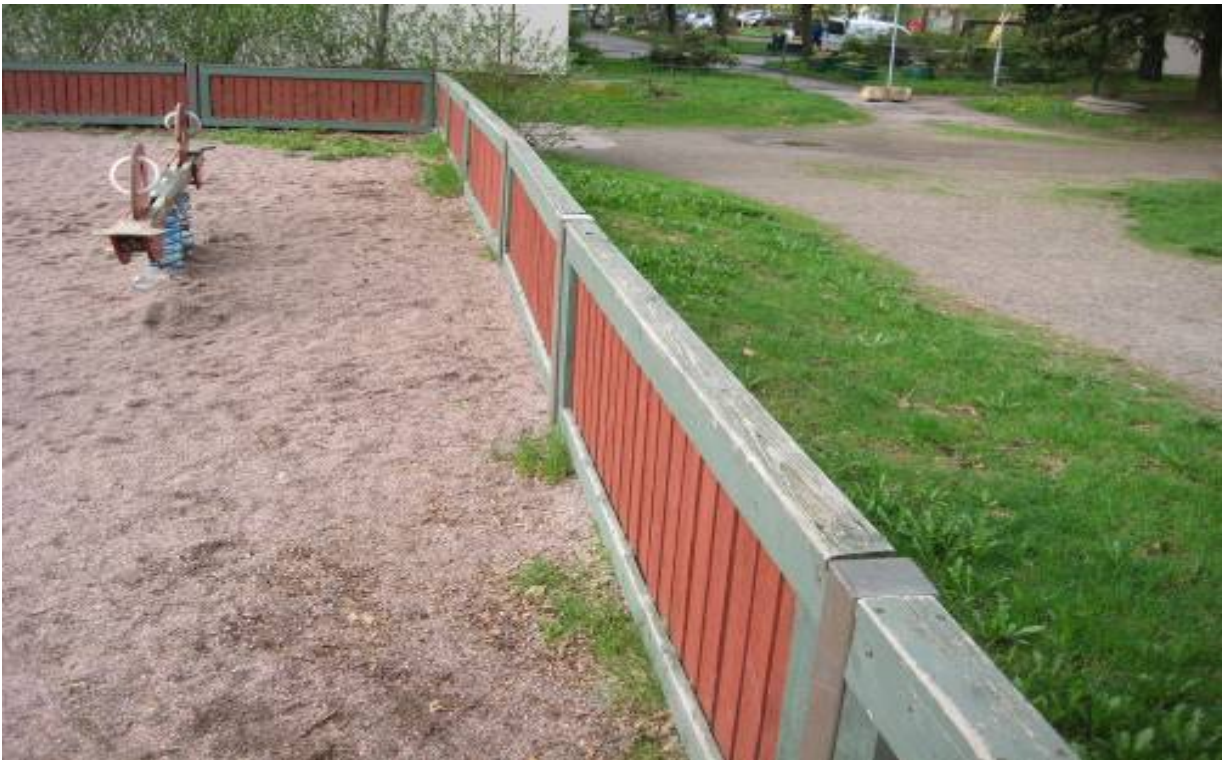
Kohteesta saatujen tietojen mukaisesti aitarakenteen uusiminen (uudet aitaelementit vanhoihin aitapylväisiin) toteutetaan kesän 2010 aikana (**RAK-KUVA 3**). Aitarakenteen kunnostamiskustannusta ei ole kirjattu tämän kuntoarvion PTS-ehdotukseen. Muiden suojaaitojen kunnostus on suositeltavaa leikkikenttäalueen aitauksen kunnostuksen yhteydessä (**RAK-KUVA 4**).

RAK-KUVA 3. Kohteesta saatujen tietojen mukaisesti leikkialueen aita uusitaan v. 2010 kesällä vastaamaan nykyisiä ko. rakenteelle asetettuja vaatimuksia.

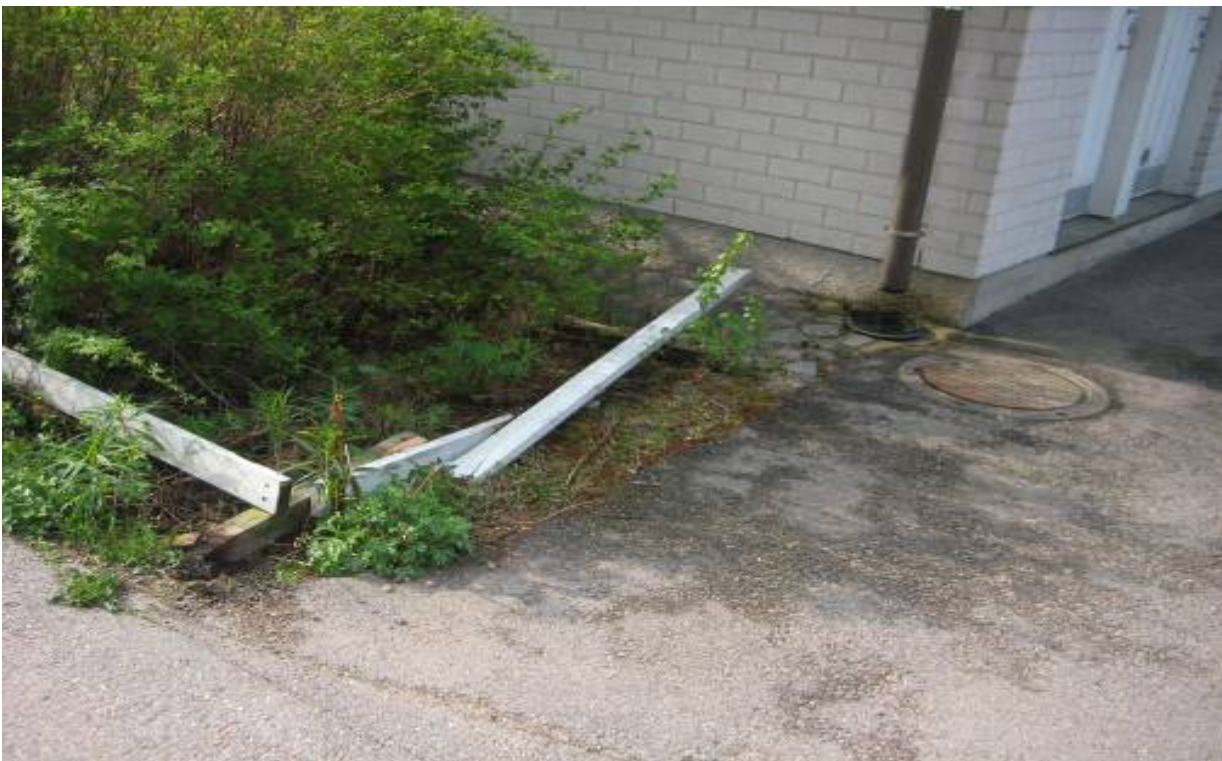
RAK-KUVA 4. Muut aitarakenteet arvioitiin kunnostettavan leikkialueen aitarakenteiden kunnostustöiden yhteydessä.

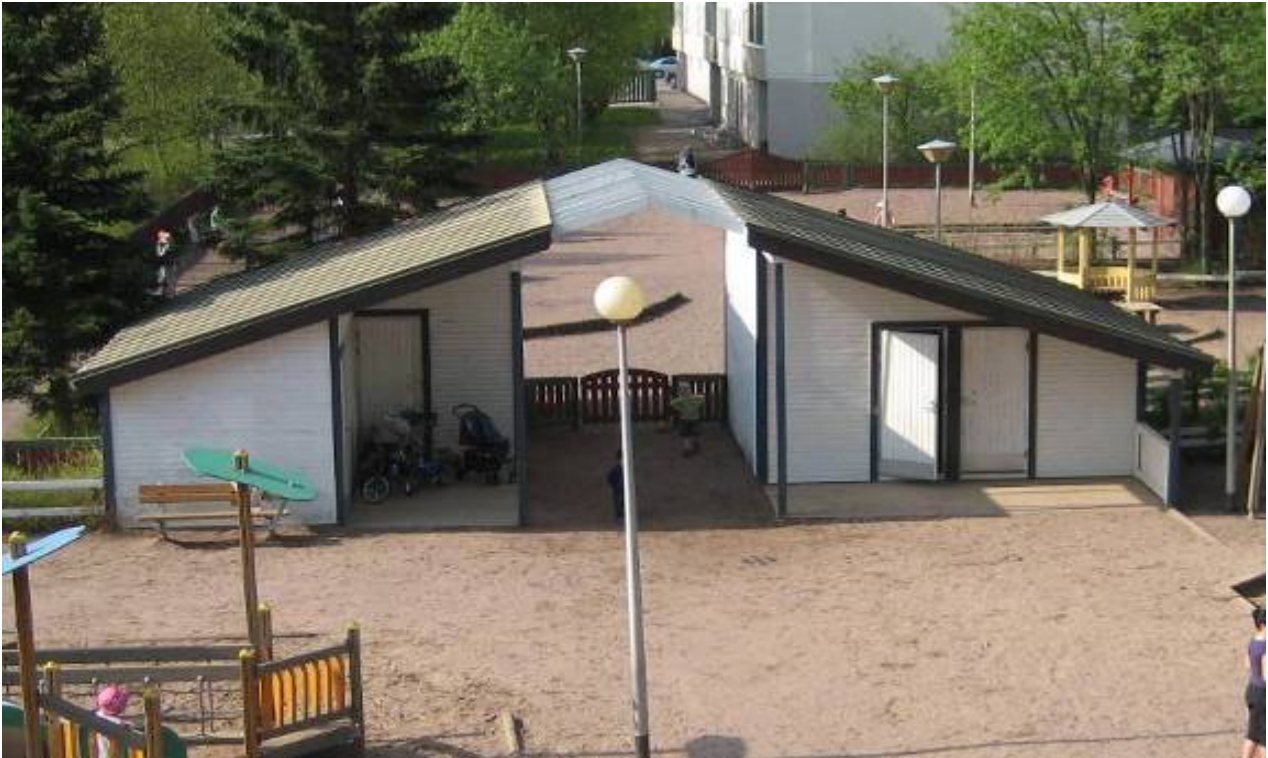
Varaston ulkoseinien maalipinnoilla esiintyi hilseilyä / mekaanista kulumista ja siten tarvetta julkisivupintojen huoltokunnostukselle (**RAK-KUVA 5**). Samassa yhteydessä tulisi tehdä varastorakennukseen liittyvien ovirakenteiden huoltokunnostus.

RAK-KUVA 5. Ulkupuolisen varistorakennuksen puuverhoilujen sekä ovirakenteiden huoltokäsittely arvioitiin toteutettavan lähivuosien aikana.

Ulkovaraston julkisivujen ja ovirakenteiden huoltokäsittely.

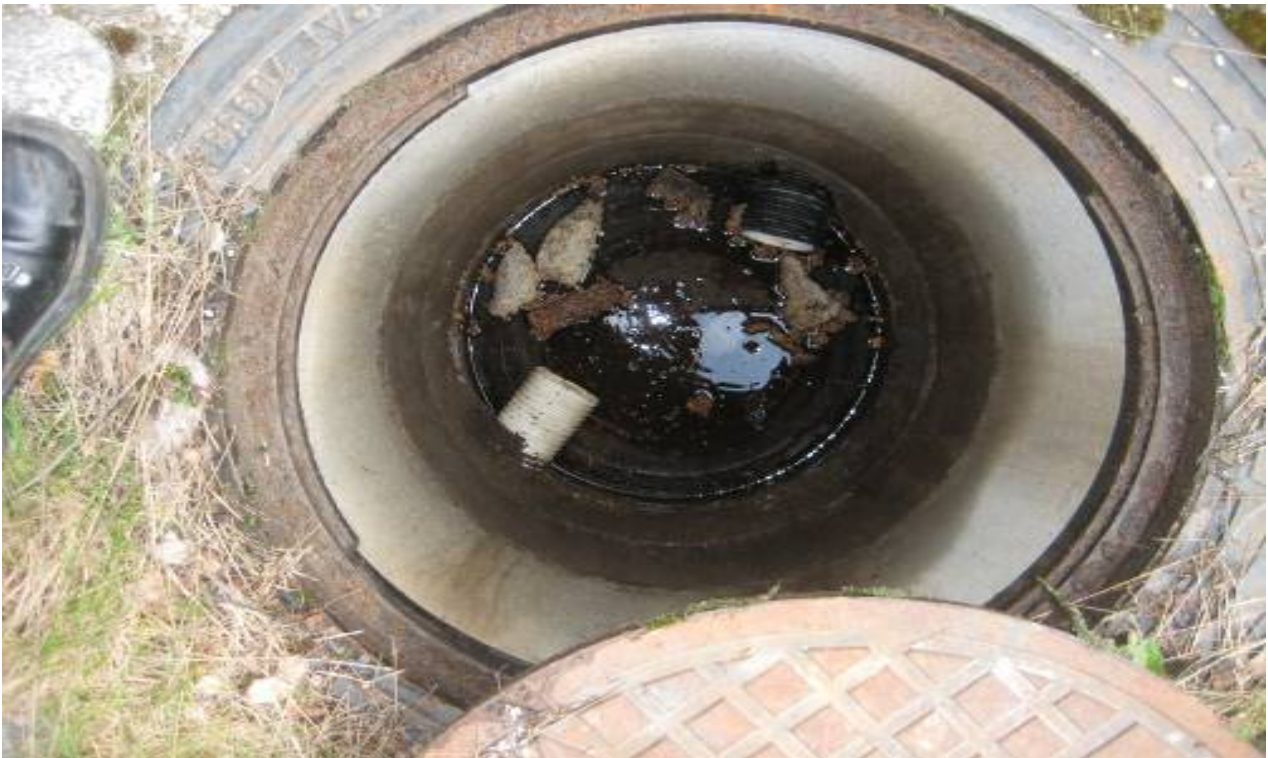
Salaojan tarkastuskaivoista tai rakennuksen rakenteista ei tehty havaintoja salaojajärjestelmän puutteellisesta toimivuudesta. Yksittäisissä salaojakaivoissa esiintyy rakennusjätettä (**RAK-KUVA 6**). Salaojarakenteiden säännöllinen tarkastus / puhdistus tulee liittää kiinteistön huolto-ohjelmaan.

RAK-KUVA 6. Alueen putkirakenteet arvioitiin olevan kokonaisuudessaan tyydyttävässä kunnossa. Yksittäisessä salaojan tarkastuskaivossa epäpuhtauksia, jotka tulee poistaa kaivosta.

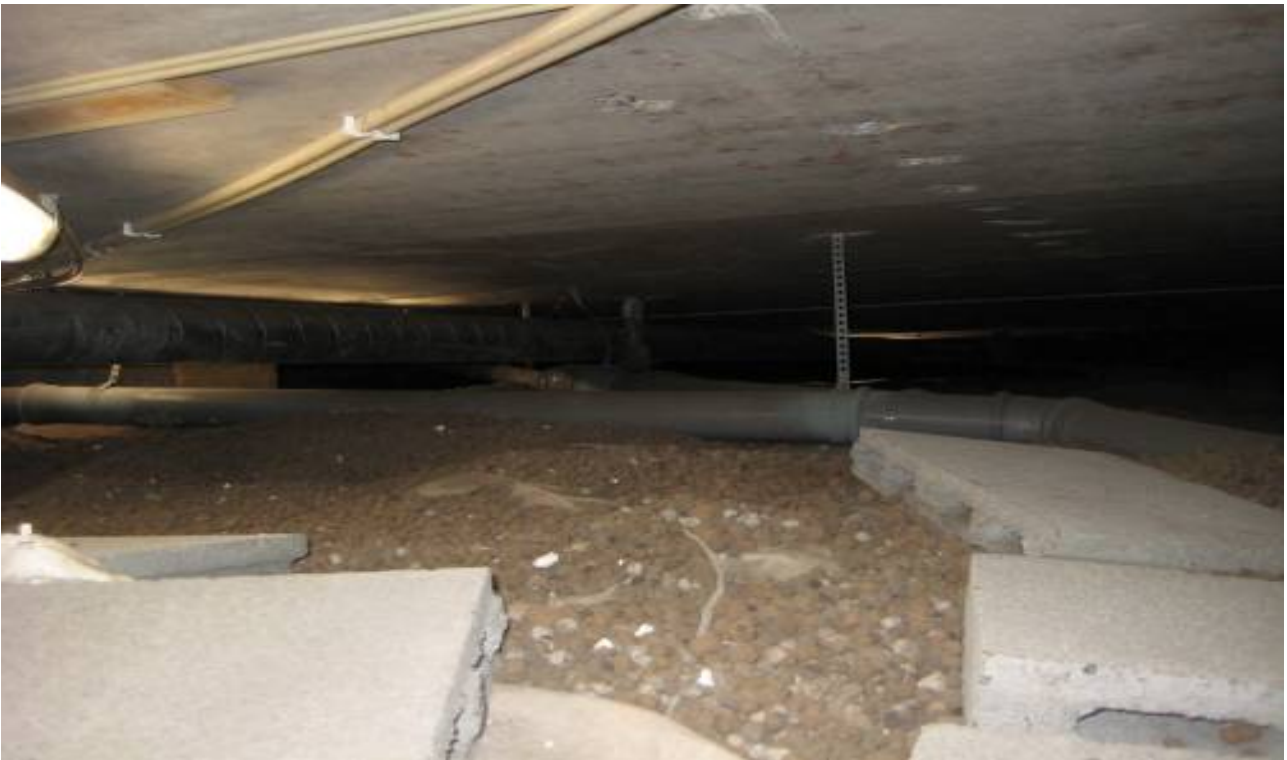
Alapohjarakenteen on tuulettuva alapohjarakenne (**RAK-KUVA 7**). Alapohjan kantavana rakenteena on teräsbetonisiin sokkelipalkkirakenteisiin tukeutuva ontelolaatasto (265 mm). Alapohjan lämmöneristeenä on ontelolaatston päällä oleva styrox (150 mm) / lämmöneris-teen päällä lattian pintavalu (60 mm) / -rakenteet. Alapohjatilaan käynti sisätilojen lattiassa olevan luukun kautta.

Alapohjarakenteiden kunnostaminen on toteutettu 2000-luvun alussa. Alapohjarakenteet arvioitiin olevan tyydyttävässä kunnossa eikä niihin arvioitu kohdistuvan merkittäviä kun-nostustoimenpiteitä tulevan 10-vuoden rakastelujakson kuluessa.

RAK-KUVA 7. Tuulettuva alapohjarakenne kunnostettu 2000 –luvun alussa.

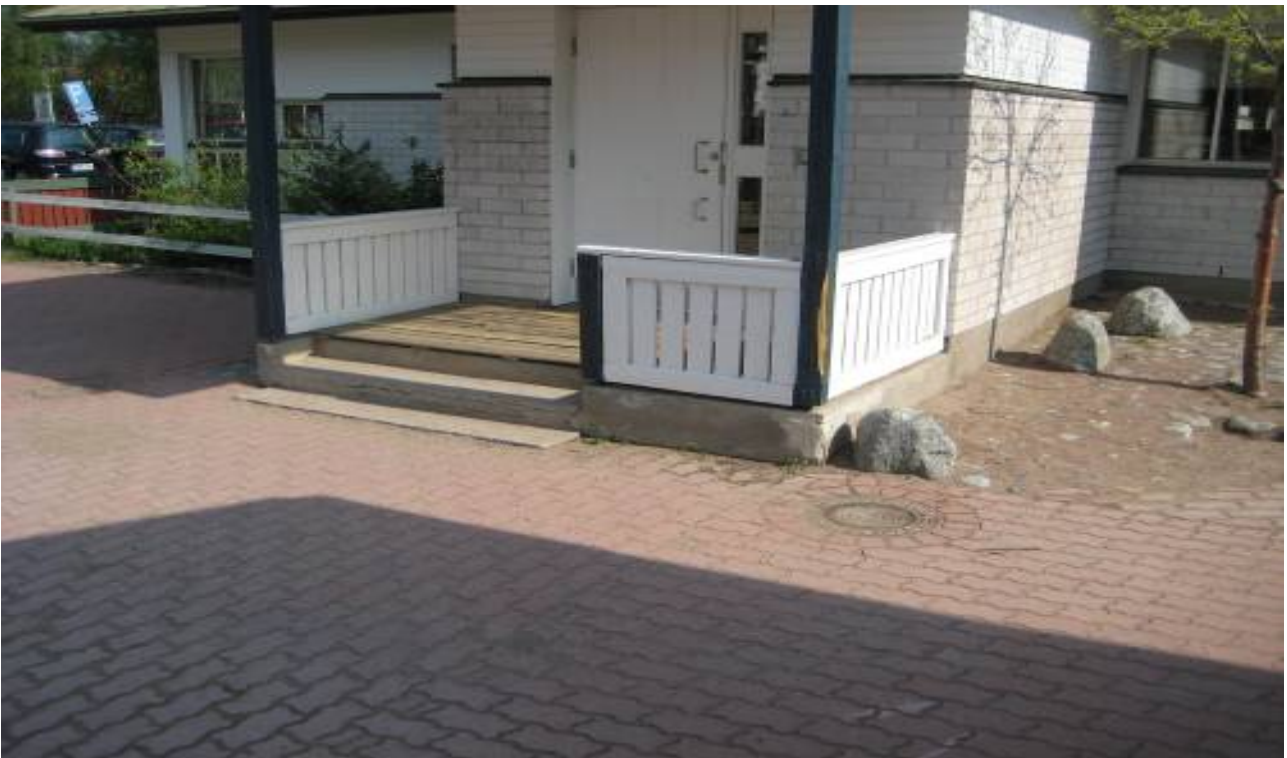
Puuverhoiltujen maalipintojen huoltokäsittely on osin toteutettu viimevuosien aikana. Osittain käsittelyä ei ole toteutettu ja näiden pintojen huoltokäsittely arvioitiin toteutettavan lähivuosien aikana (**RAK-KUVAT 8 JA 9**).

RAK-KUVA 8. Ulko-ovien sisääntulokatosten puuosissa esiintyy vaurioita. Kunnostustöiden suorittaminen julkisivujen huoltokäsittelyn yhteydessä (julkisivupinnat joita ei ole kunnostettu lähivuosina).

Puuverhoiltujen julkisivupintojen huoltomaalaus.

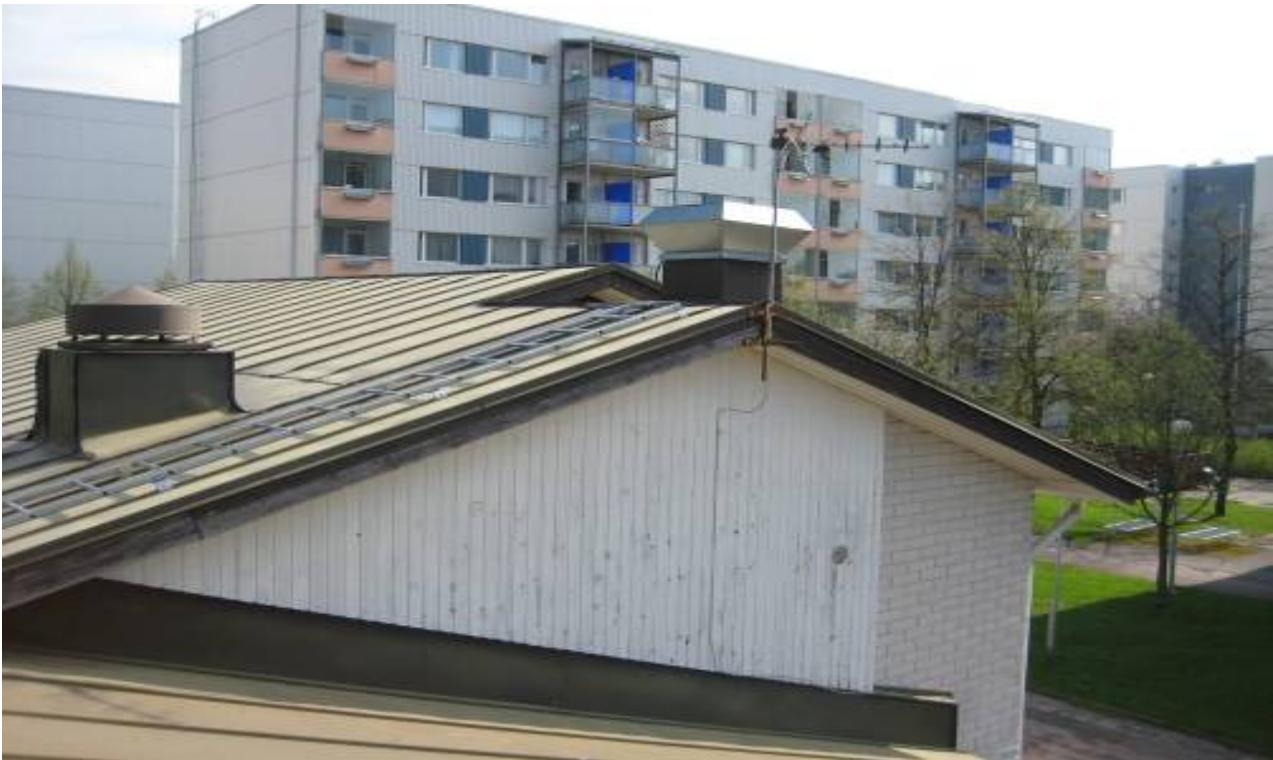
RAK-KUVA 9. Osa julkisivujen maalatuista puupinnoista on huoltokäsitelty viimevuosien aikana, osittain maalipintoja ei ole kunnostettu.

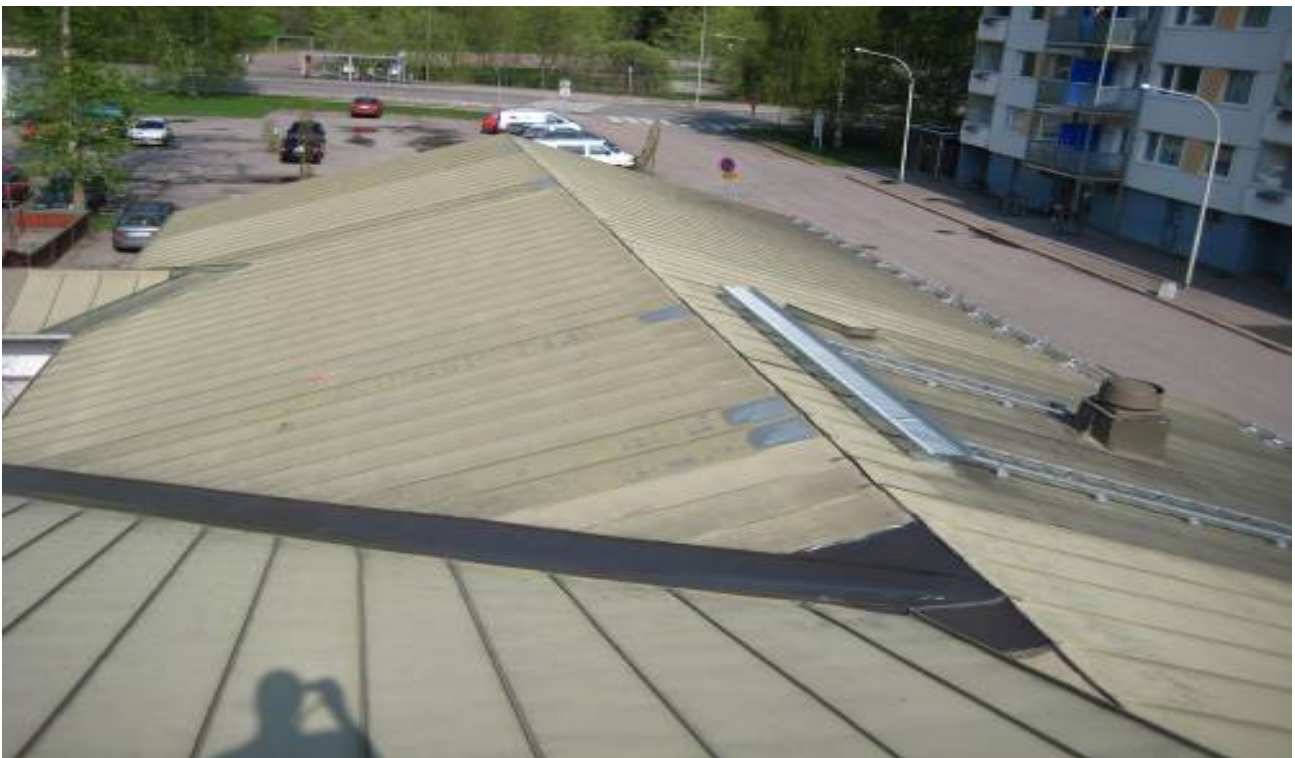
Vesikatolta tehtyjen havaintojen mukaisesti katerakennetta on kunnostettu viimevuosien aikana (**RAK-KUVA 10**). Räystään lumiesteitä sekä pellityksiä uusittu. Tarkastusajankohdasta katerakenteesta ei tehty havaintoja vuotokohdista. Läpiviennit olisi hyvä tarkastaa tarkastelujakson aikana.

RAK-KUVA 10. Katerakenteeseen on kohdistunut kunnostustoimenpiteitä viimevuosien aikana.

Katerakenteen läpivientien tarkastus ja tarvittavat kunnostukset.

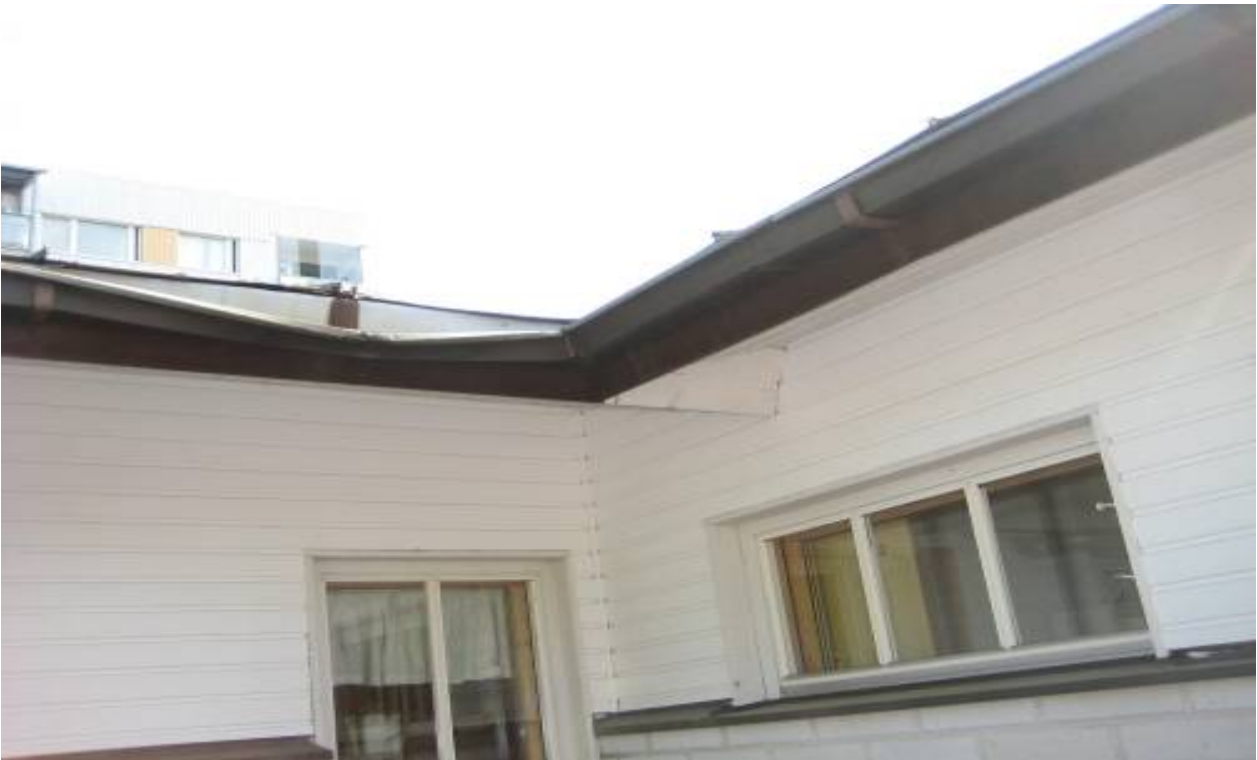
Räystäskoururakenteissa esiintyy paikoin mekaanisia vaurioita jotka edellyttävät kunnostustoimenpiteitä (**RAK-KUVA 11**).

RAK-KUVA 11. Räystäskoururakenteissa esiintyy kunnostustarvetta.

Räystäskoururakenteiden kunnostaminen

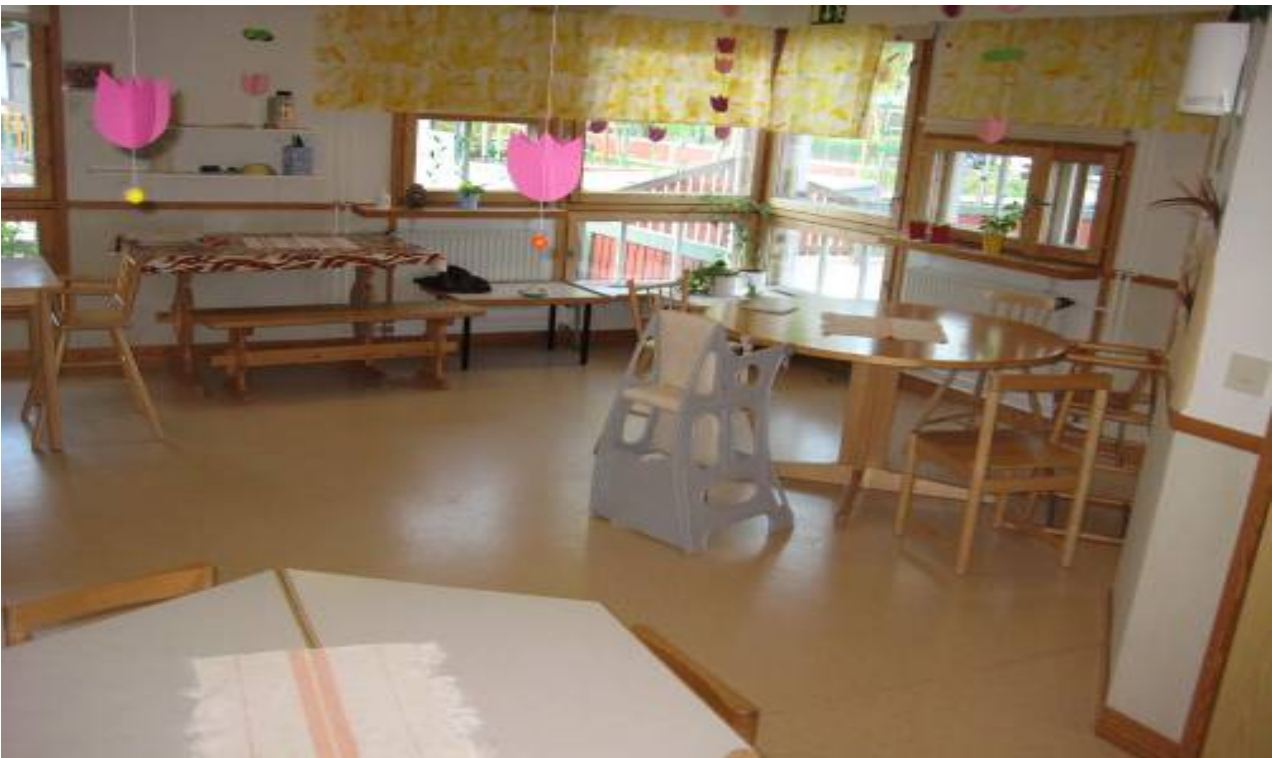
Sisätilojen pintarakenteet ovat yleisilmeeltään tyydyttävässä kunnossa (**RAK-KUVA 12**). Pintarakenteissa esiintyi paikoin rakenteiden ikääntymisestä johtuvaa kulumista.

RAK-KUVA 12. Sisätilat arvioitiin olevan kokonaisuudessaan tyydyttävässä kunnossa.

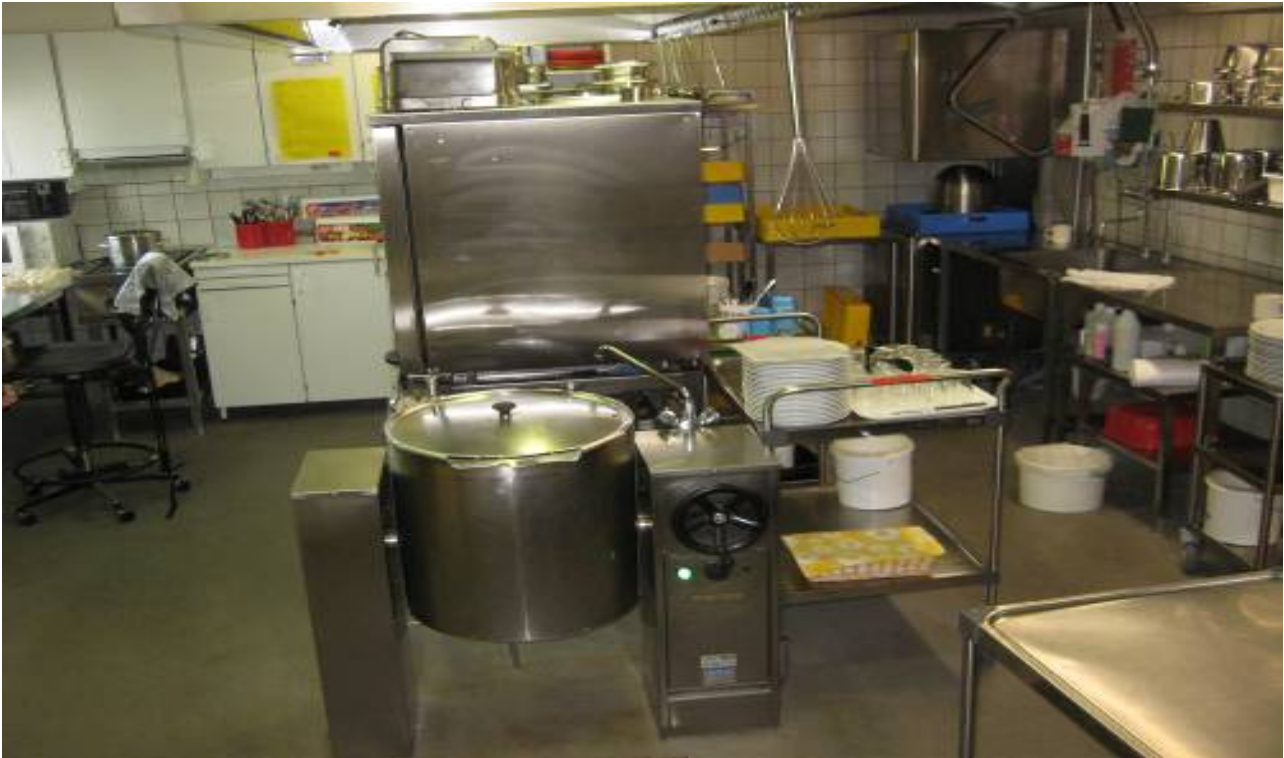
Keittiötilaan (**RAK-KUVA 13**) ei arvioitu kohdistuvan merkittäviä kunnostustoimenpiteitä tulevan 10-vuoden tarkastelujakson aikana.

RAK-KUVA 13. Rakennukseen liittyy valmistuskeittiö joka on pääosin jakelukeittiökäytössä.

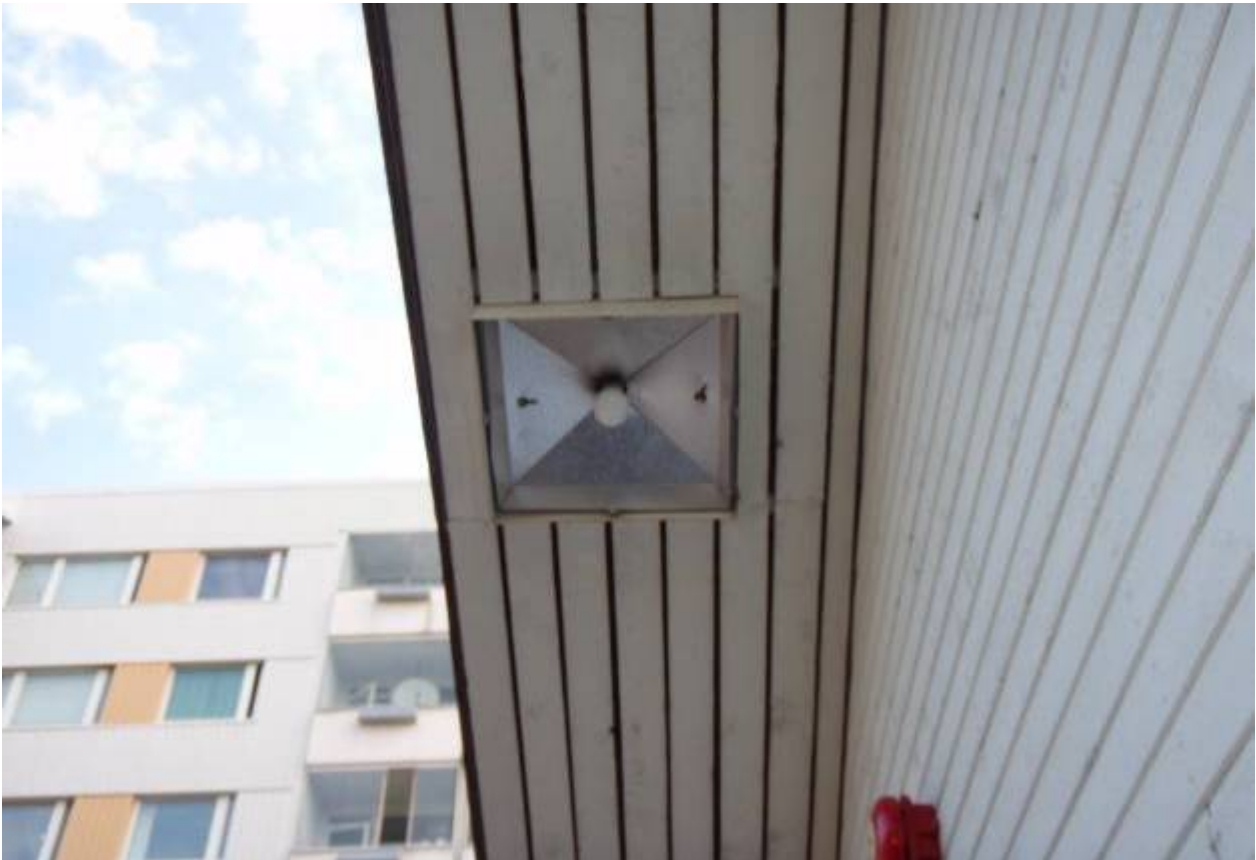
S-KUVA 1. Sisäänkäynnin valaistus, valaisimesta puuttuu kupu.

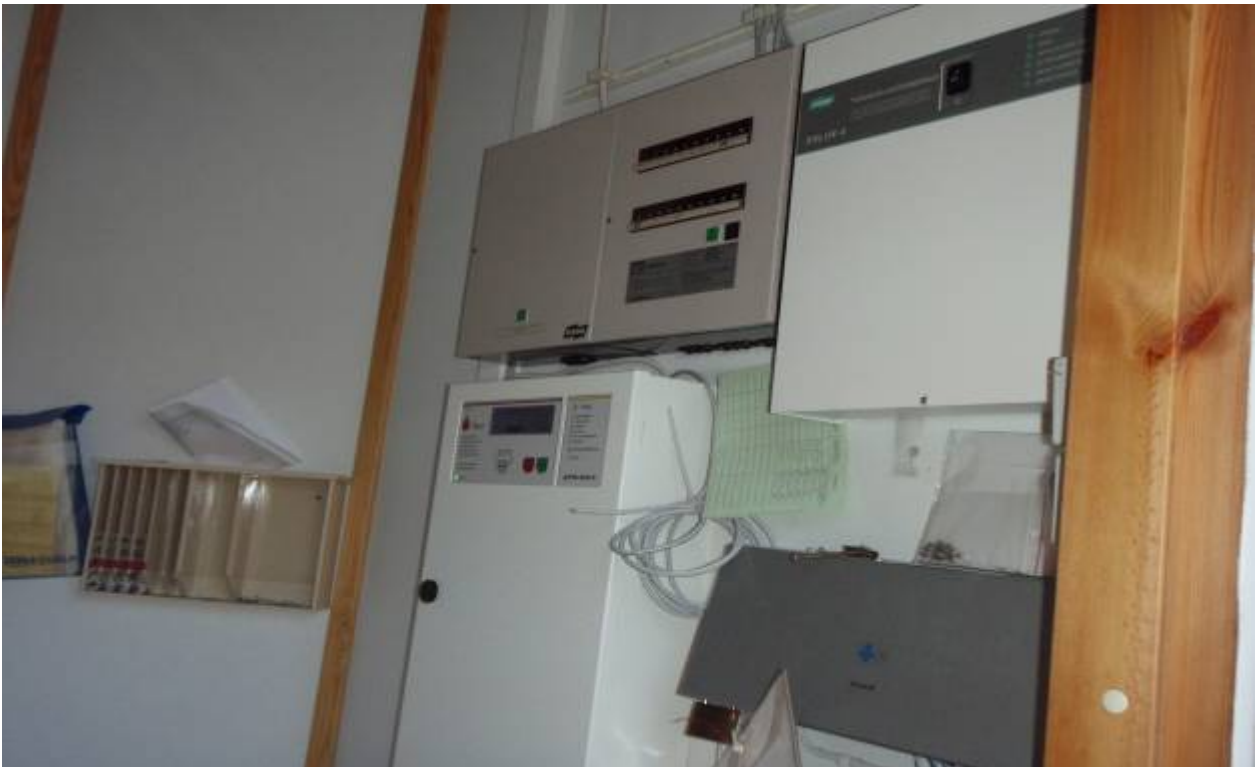
Poistumistievalaistusjärjestelmälle ei ole laadittu huolto ja kunnossapitosuunnitelmaa. Poistumistievalaistusjärjestelmän mahdollisia huoltoja ei ole merkitty huoltokirjaan.

S-KUVA 13. Ovimerkkivalaistuksen keskus, paloilmoitinkeskus ja LVI- hälytyskeskus.

- Poistumistievalaistusjärjestelmälle laaditaan huolto ja kunnossapitosuunnitelma ja järjestelmä huolletaan.
