## **LÄMPÖKUVAUSRAPORTTI**

### **Vantaan Konserttitalo Martinus**

**Martinlaaksontie 36**  
**01620 Vantaa**

Kuvauksen suorituspäivämäärä:  
29.1.2013  
Raportointipäivämäärä:  
31.1.2013

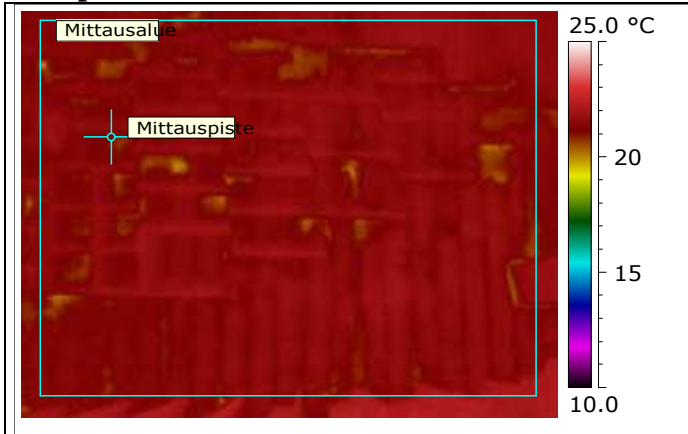
Nro 1.

**Korjausluokka: 4**
**Kommentit:**

Seinässä nurkissa hieman lämpötila muutosta, ei heikennä rakenteen toimintaa. Ei toimenpidesuosituksia.

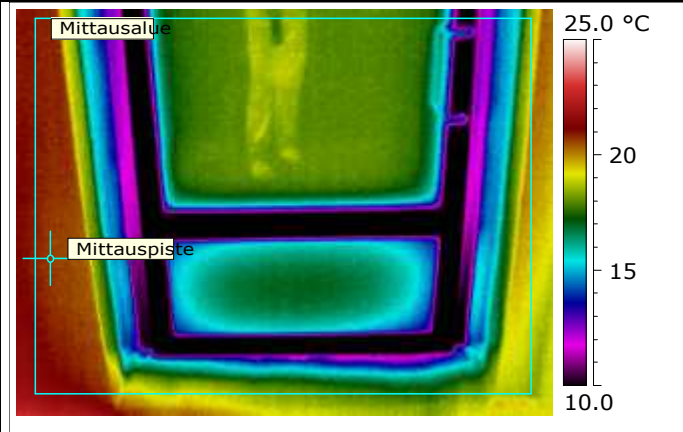
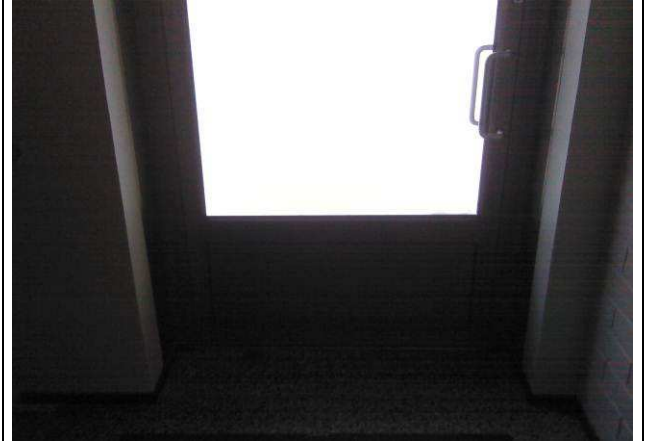
Nro 2.

**Korjausluokka: 4**
**Kommentit:**

Metalliselle ulko-ovelle tyypillistä viilenemää. Ei aiheuta toimenpiteitä.

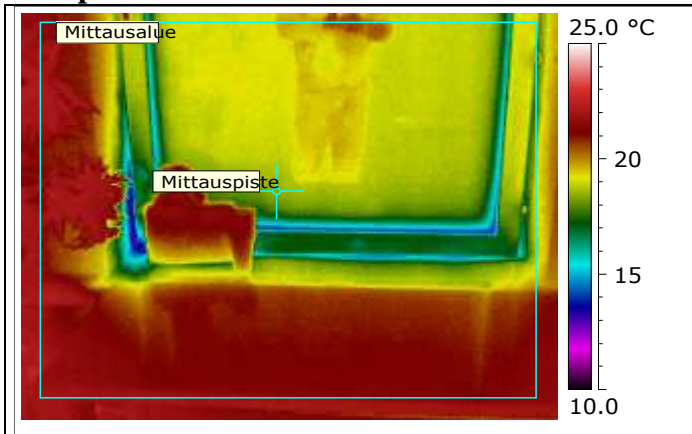
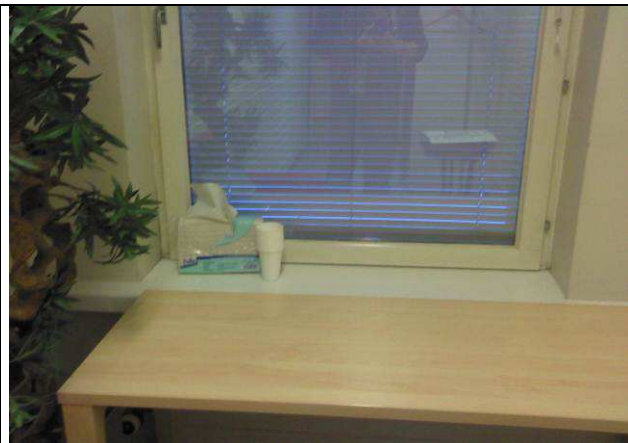
Nro 3.

**Korjausluokka: 2**
**Kommentit:**

Huoneen oven ollessa kiinni tilassa lievä alipaine, oven ollessa auki ylipaine. Ikkunan tiivisteen kautta ilmavuotoa. Suositellaan tiivisteen uusimista.

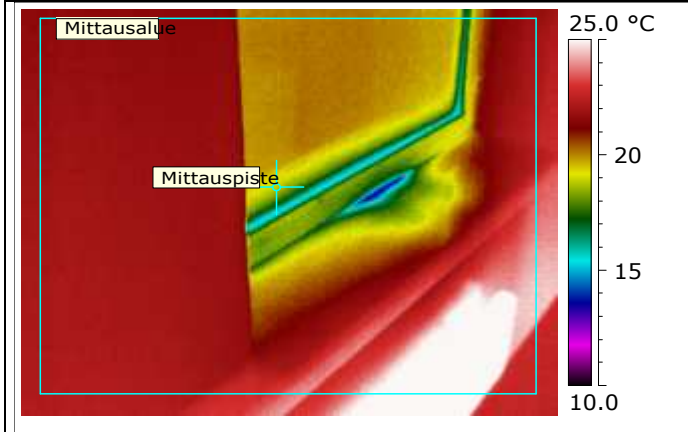
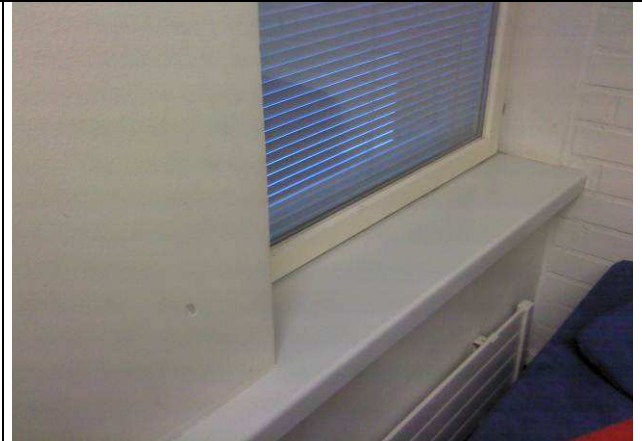
Nro 4.

**Korjausluokka: 2**
**Kommentit:**

Huoneen oven ollessa kiinni tilassa lievä alipaine, oven ollessa auki ylipaine. Ikkunan tiivisteen kautta ilmavuotoa. Suositellaan tiivisteen uusimista.

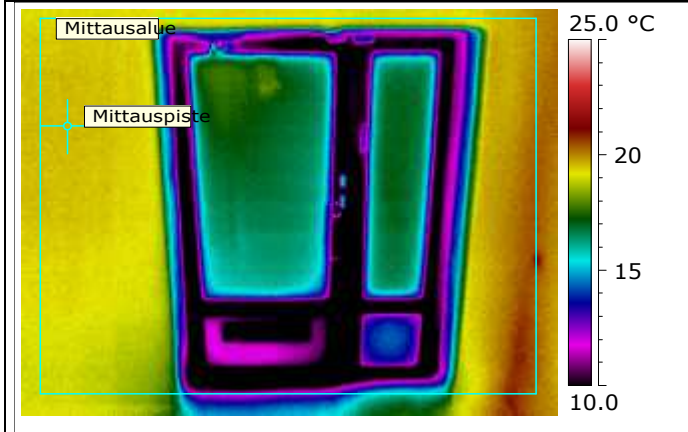
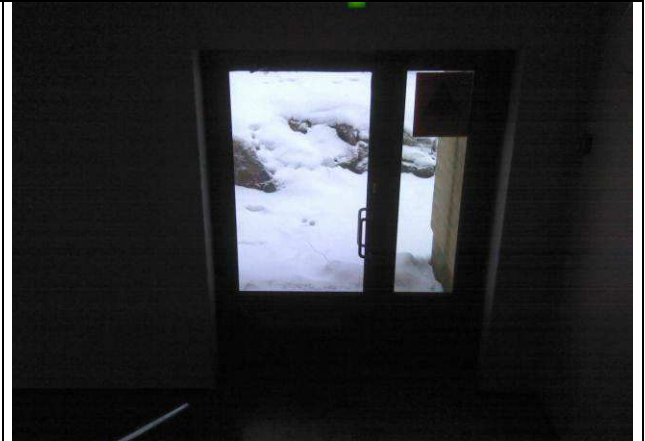
Nro 5.

**Korjausluokka: 4**
**Kommentit:**

Metalliselle ulko-ovelle tyypillistä viilenemää. Ei aiheuta toimenpiteitä.

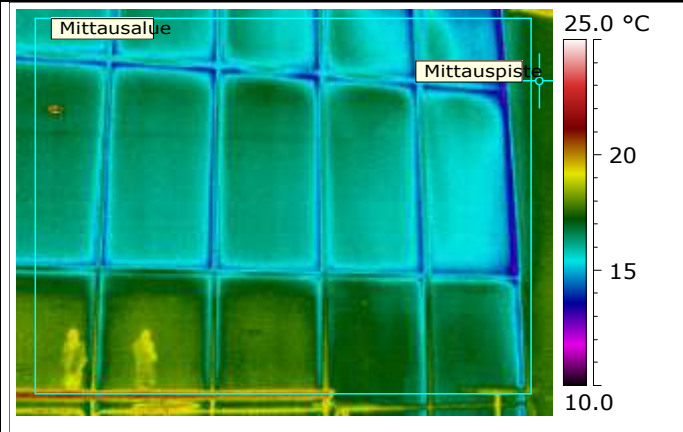
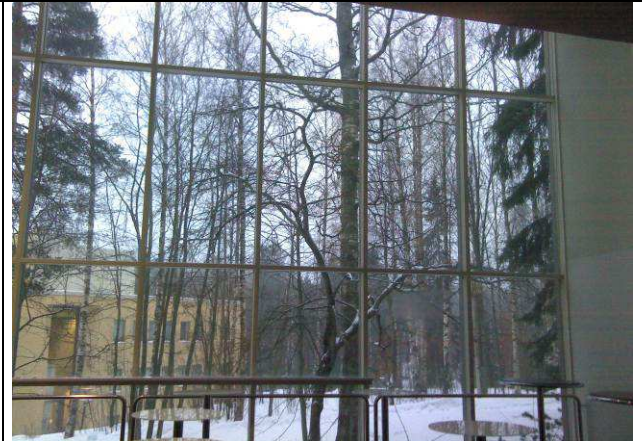
Nro 6.

**Korjausluokka: 3**
**Kommentit:**

Metallisille ikkunan karmeille tyypillistä viilenemistä. Osalla lasien ja karmien saumaa ilmavuotoon viittaavaa kuviota, ei heikennä tilojen lämpöviihtyvyyttä merkittävästi. Ikkunoiden huollon yhteydessä suositellaan saumojen tiivistyksen tarkastamista.

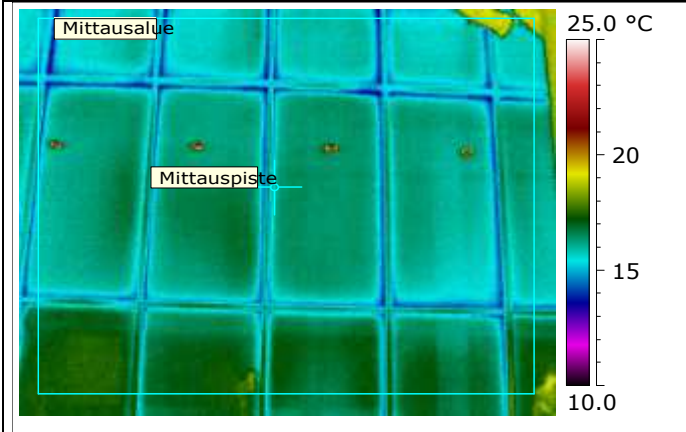
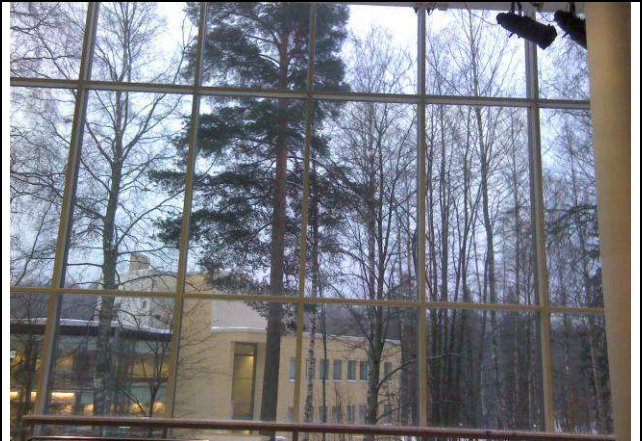
Nro 7.

**Korjausluokka: 4**
**Kommentit:**

Metallisille ikkunan karmeille tyypillistä viilenemistä. Ei aiheuta toimenpiteitä.

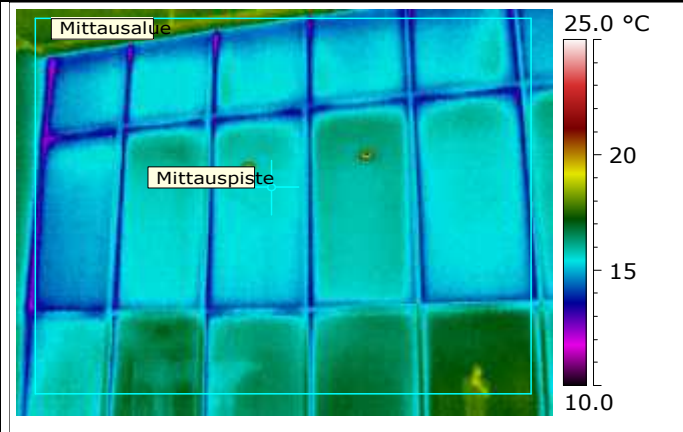
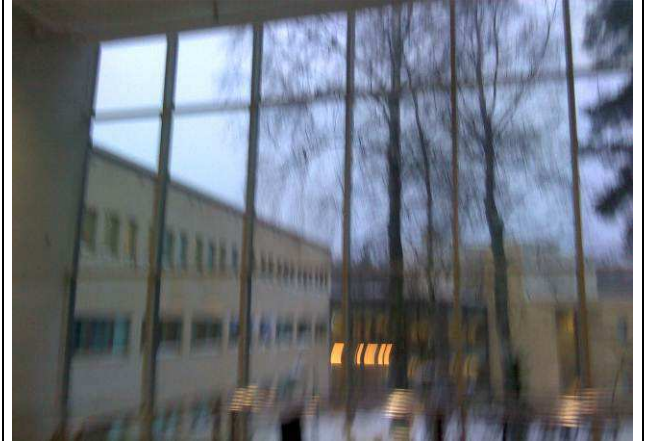
Nro 8.

**Korjausluokka: 4**
**Kommentit:**

Metallisille ikkunan karmeille tyypillistä viilenemistä. Ei aiheuta toimenpiteitä.

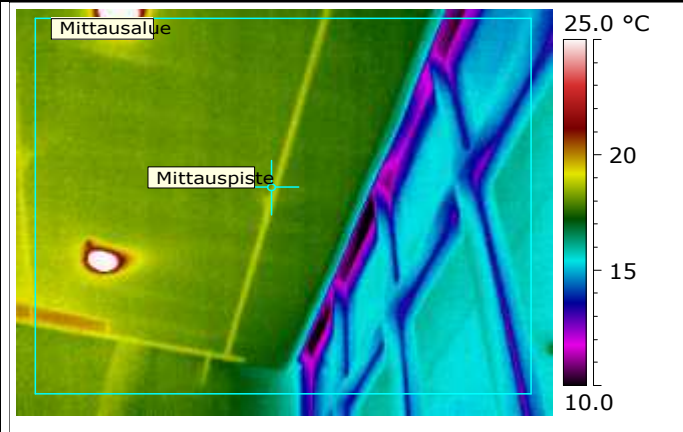
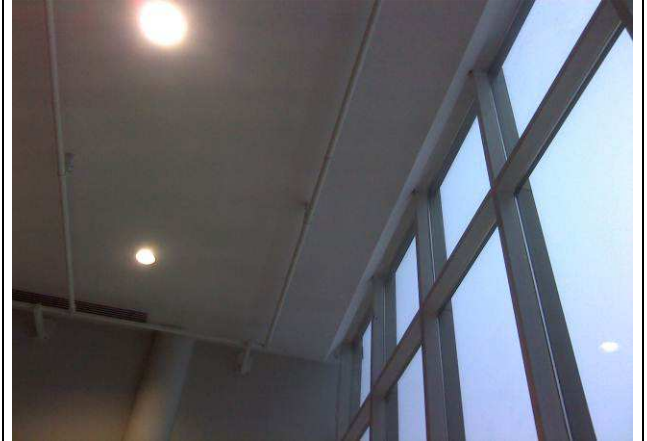
Nro 9.

**Korjausluokka: 4**
**Kommentit:**

Metallisille ikkunan karmeille tyypillistä viilenemistä, katonrajassa karmit viileämpiä, joka viittaa heikkoon lämpökatkoon. Ei aiheuta toimenpiteitä.

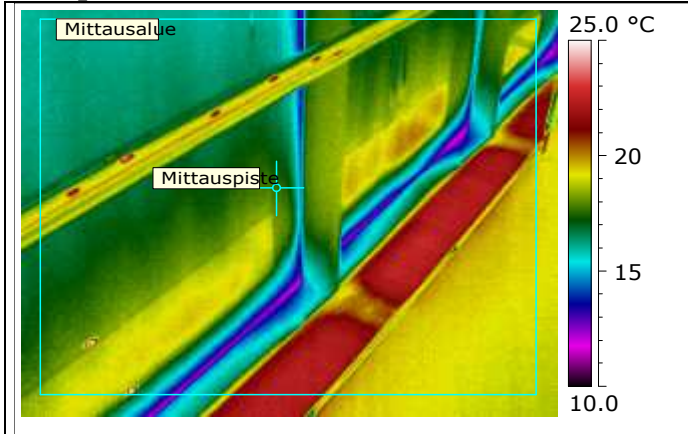
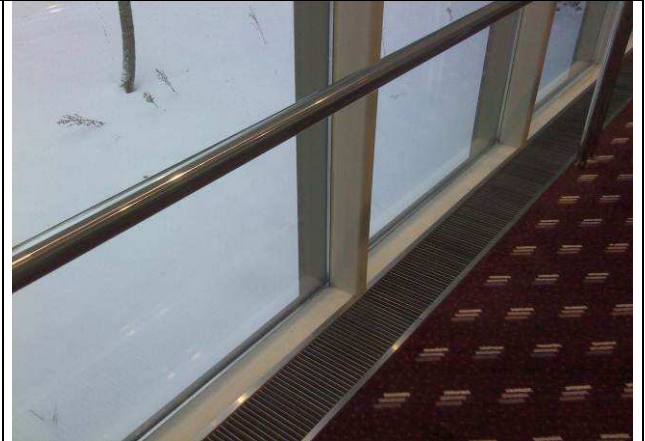
Nro 10.

**Korjausluokka: 4**
**Kommentit:**

Metallisille ikkunan karmeille tyypillistä viilenemistä. Ei aiheuta toimenpiteitä.

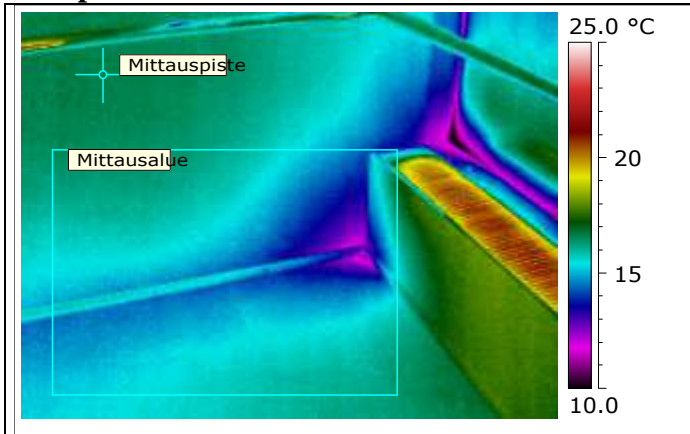
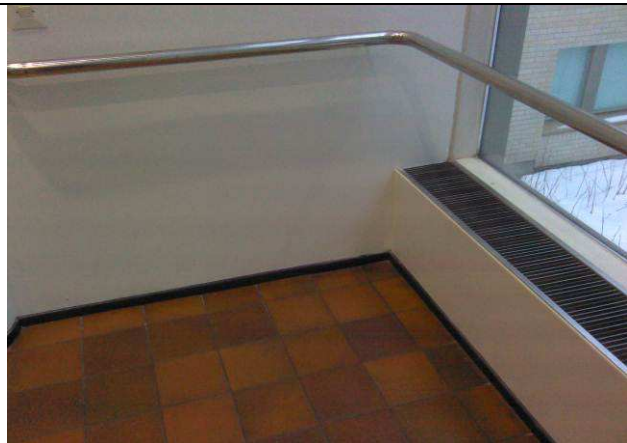
Nro 11.

**Korjausluokka: 2**
**Kommentit:**

Nurkassa on kylmä kohta joka viittaa kylmäsiltaan. Suositellaan kohdan korjaamista tilojen remontoinnin yhteydessä.

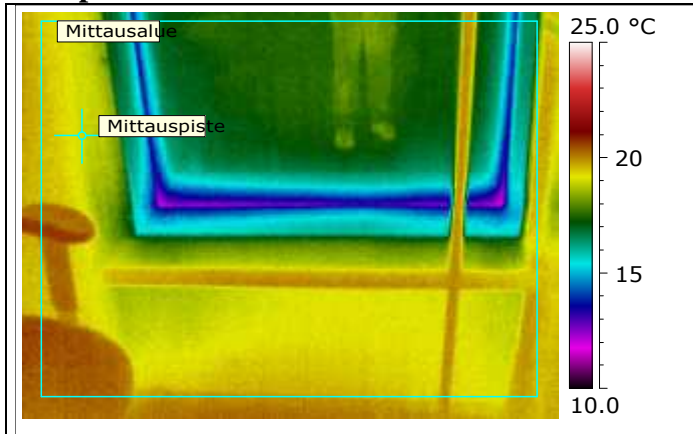
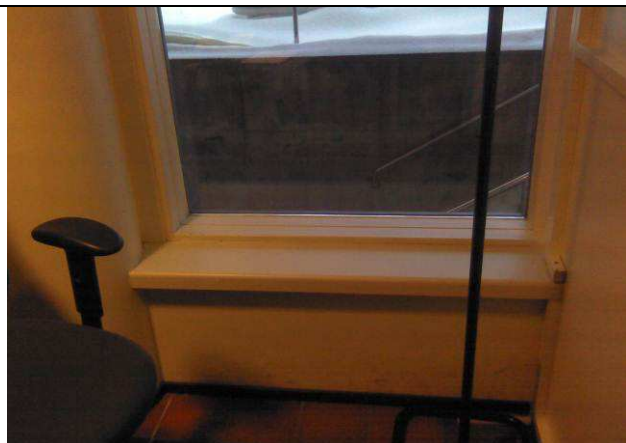
Nro 12.

**Korjausluokka: 4**
**Kommentit:**

Seinän ulkopintaan asennetulle ikkunalle tyyppillistä viilenemistä. Ei aiheuta toimenpiteitä.

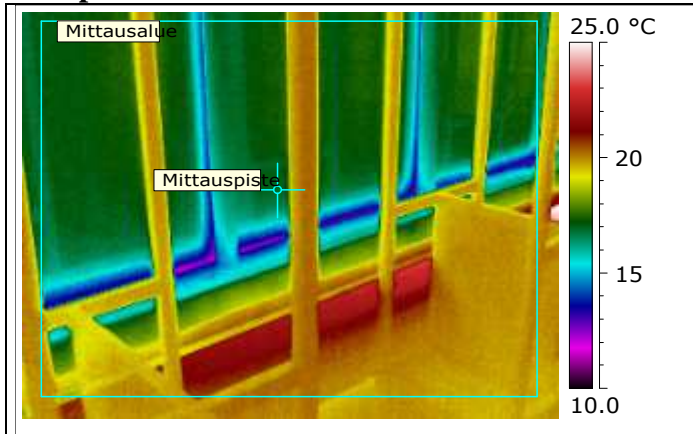
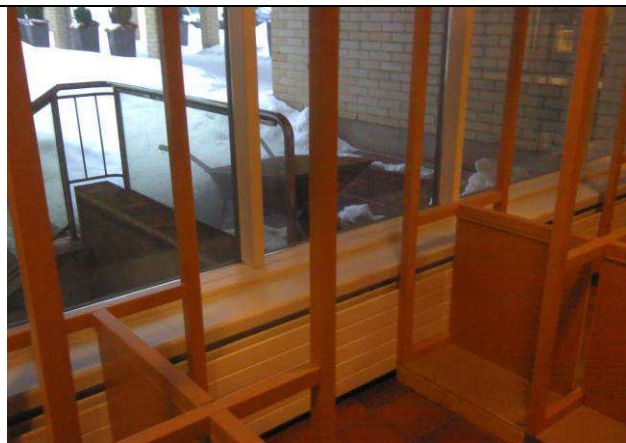
Nro 13.

**Korjausluokka: 4**
**Kommentit:**

Seinän ulkopintaan asennetulle ikkunalle tyyppillistä viilenemistä. Ei aiheuta toimenpiteitä.

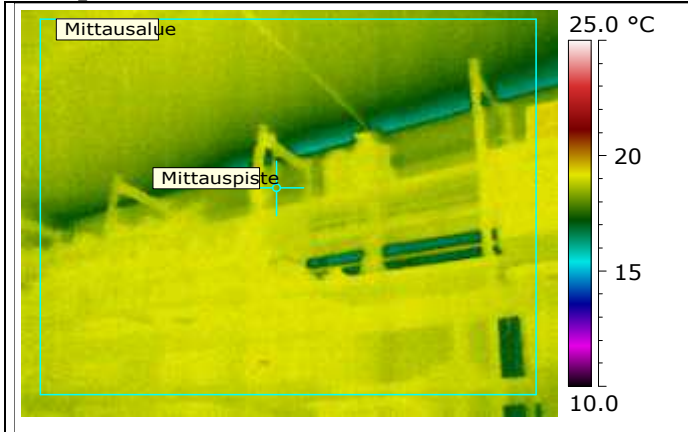
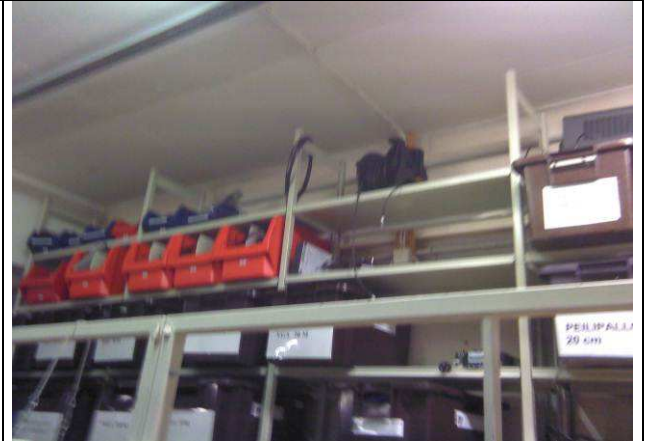
Nro 14.

**Korjausluokka: 4**
**Kommentit:**

Varastotila on viileämpi, ei havaittu rakenteellista puutetta josta viileys johtuisi.

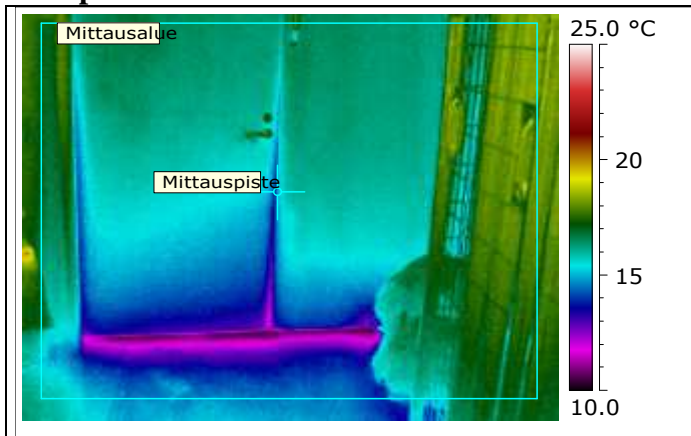
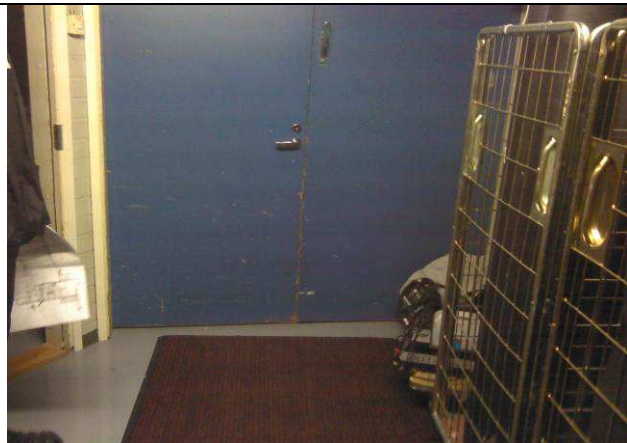
Nro 15.

**Korjausluokka: 1**
**Kommentit:**

Ovilehden ja karmin tiivisteiden välistä on ilmavuotoa tiloihin. Suositellaan tiivisteiden uusimista.

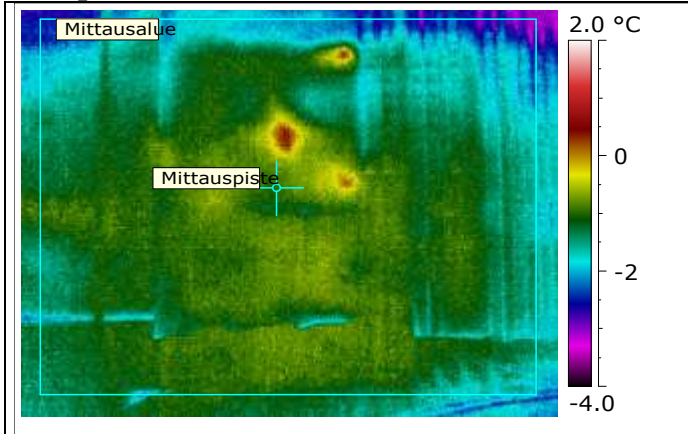
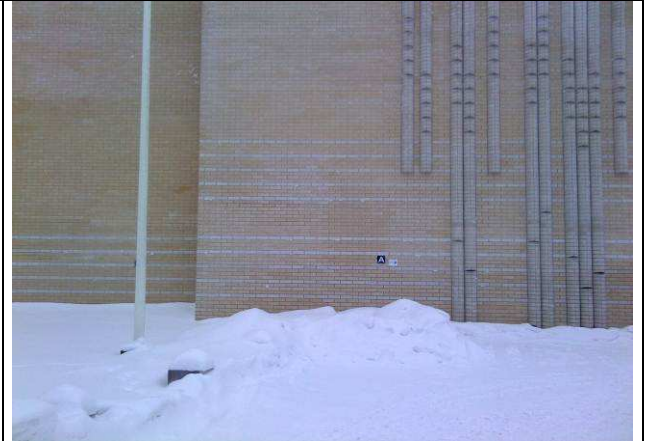
Nro 16.

Ulkoseinässä Lämpimiä pisteitä, jotka voivat johtua rakenteen ilmavuodoista, koska kyseinen osa rakennusta ylipaineinen. Suositellaan lämpökuvauksen suorittamista alipaineen aikana.

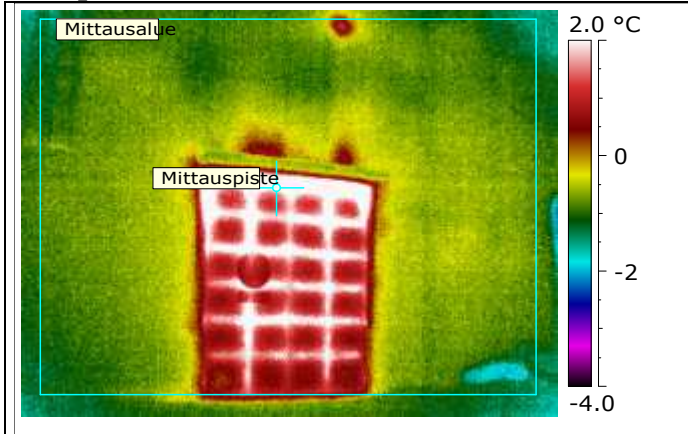
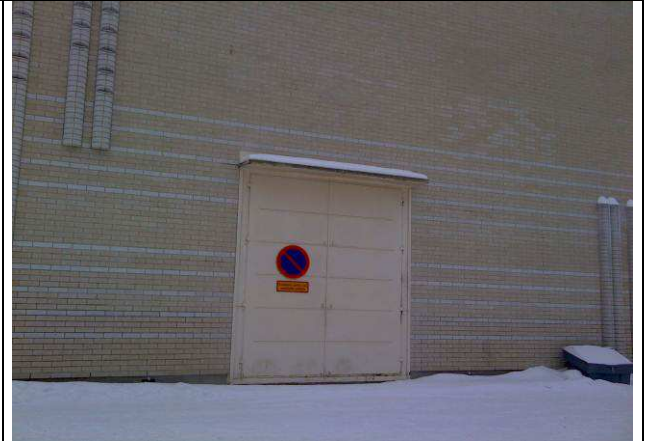
Nro 17.

Ovelle tyypillistä lämpövuotoa. Oven päällä karmien kautta ilmapuotoa, suositellaan karmien ja rungon välin tiivistämistä.

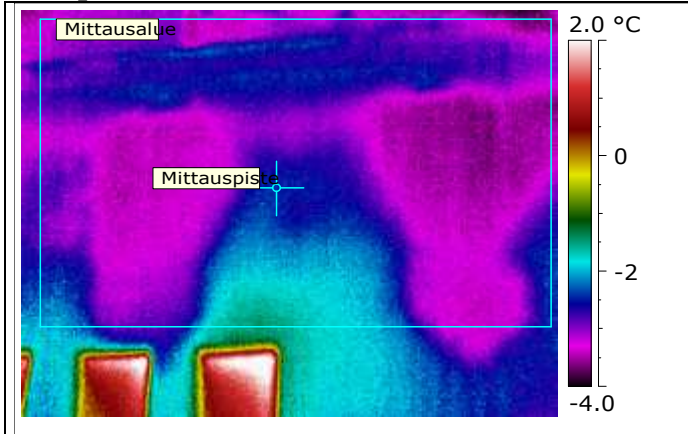
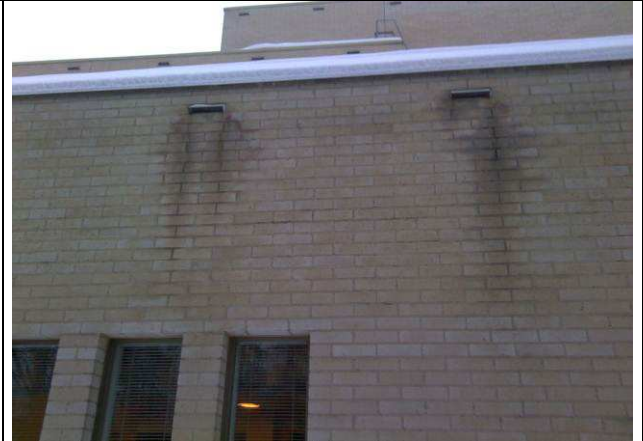
Nro 18.

Tasakaton tuuletusventtiileiden alla viileä alue, jonka syy ei tarkastuksella selvinnyt. Suositellaan tasakattorakenteen ja tuuletusventtiileiden alustan rakenteen kunnontutkimista.
