**MARTINLAAKSON ASEMA**  
01620 VANTAA

**KUNTOTUTKIMUSSELOSTE**  
LIPUNMYYNTI- JA SOSIAALITILAT

**INSINÖÖRITOIMISTO RAKSYSTEMS OY**

3.5.2002

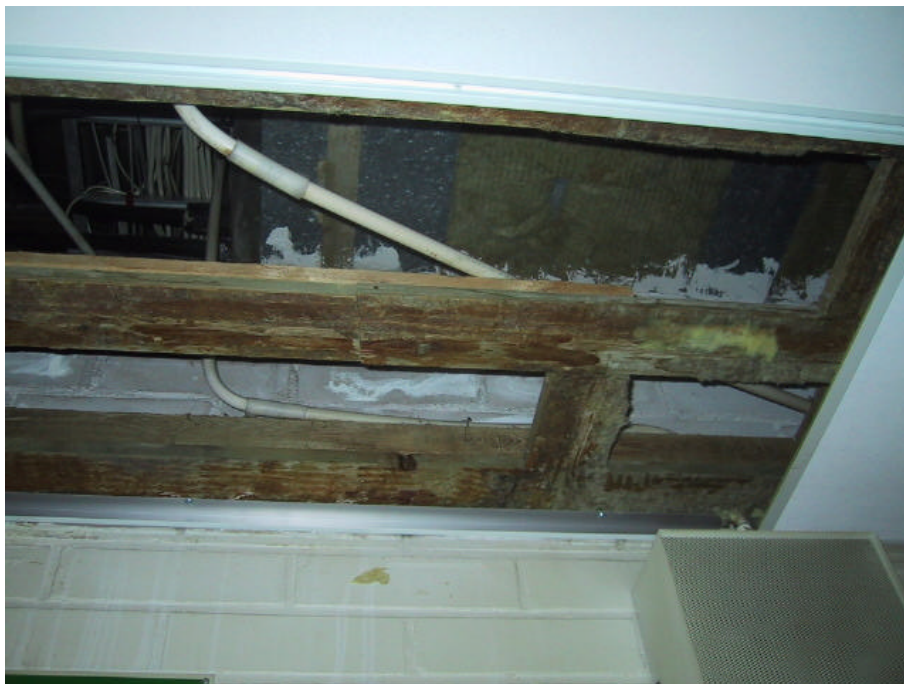
Kuva 1

#### Avauskohta 2 (104 Oleskelutila), alakattorakenne (kuva 1)

- junaradan ja laituritason betonirakenteista on ollut vesivuotoa ja vesi on tullut alakattorakenteen läpi huonetilaan huonetilojen 104 ja 196 välisen oven kohdista ja rakenteen avauskohdassa oli tiiliseinä märkä (kuva 2)
- alakattoa kannattavissa puurakenteissa havaittavissa paikoin tummumaa ja alkavaa puuaineksen pehmentymistä, mutta ei lahovaurioita yleisesti (kuva 1)
- avauskohdassa oli Akusto-villalevyssä vuotojälki (huonetila 104), mutta huonetilan 106 alakattorakenteen rakennuslevystä ei tehty havaintoja kosteusvaurioista (kuva 3)
- avauskohdasta oli havaittavissa betonirakenteisiin liittyvän mineraalivillaeristeen ja sen alapuolisen suojamuovin yläpuolella vesipusseja, mikä viittaa vuotoihin junaradan ja laituritason rakenteissa
- vesivuotoihin liittyviä jälkiä oli myös mineraalivillaeristeessä sinkityissä teräspelleissä (kuva 4)

Avauskohda 2. Avauskohdasta on havaittavissa seinäpintaa pitkin valuva vesi sekä alakattoa kannattavan puurungon kunto.

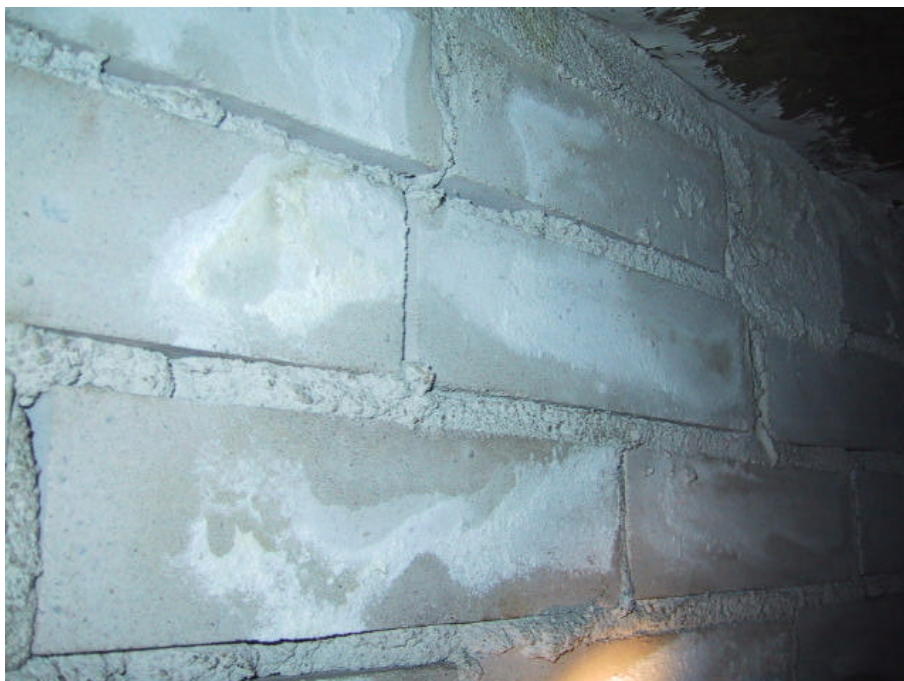
Kuva 2

- kosteusvauriojälkiä lipunmyyntitilan ja oleskelutilan (103 ja 104) alakattorakenteissa (vesivuodot junaradan ja laituritasojen rakenteista)
- kosteusvauriojälkiä oleskelutilan (103) ja pukuhuoneen (106) välisessä tiiliseinässä (vesivuodot junaradan ja laituritasojen rakenteista)
- seinien alaosissa ei kosteusvauriojälkiä, jotka viittaisivat alapohjarakenteesta tai märkätiloista seinärakenteeseen päässeeseen kosteuteen

Kosteusjälkiä 104 Oleskelutilan 106 Pukuhuoneen välisessä tiiliseinässä.

Mikrobitutkimusten ja kosteusmittausten perusteella ei tiloissa edellytetä suoritettavan erityisiä rakenteiden korjaustoimenpiteitä. Vähimmäistoimenpiteenä tilojen vanhat kosteusjäljet korjataan. Pintapölynäytteiden kuitupitoisuuksien perusteella esitetään uusien mineraalivillavalmisteisten alakattolevyjen korvaamista muulla materiaalilla ja tilojen saattamista lievästi ylipaineisiksi odotustilaan nähden. Varmistustoimenpiteenä tilat desinfektoidaan (hapetetaan) peroksidipohjaisella kuivasumutusmenetelmällä perussiivouksen jälkeen.

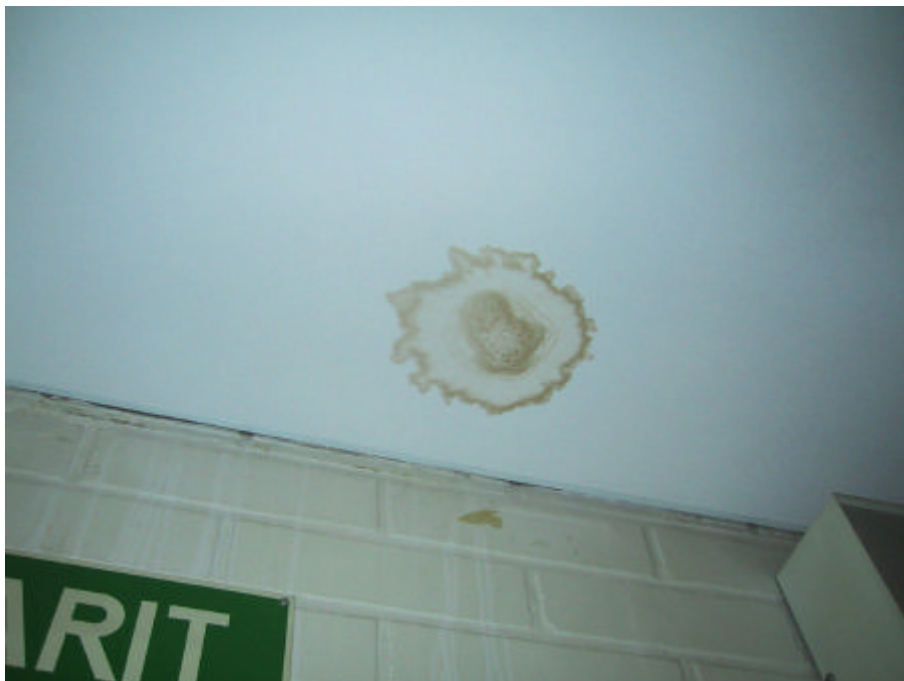
Kuva 3  
Tuore kosteusjälki alakaton Akusto-villalevyssä.

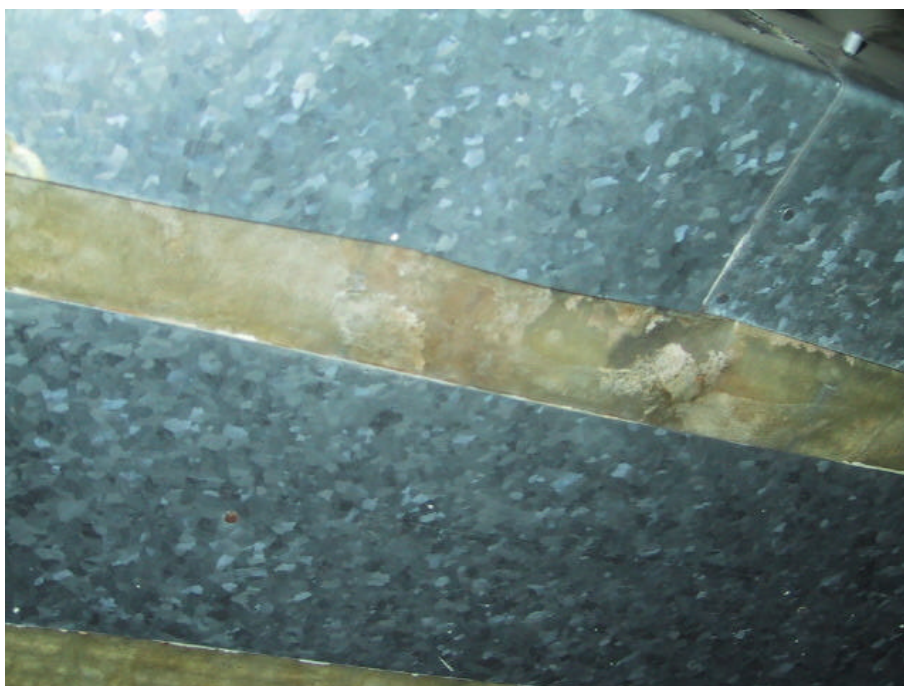
- vesipusseja junaradan ja laituritasojen betonirakenteisiin liittyvän mineraalivillaeristeen ja sen alapuolisen suojamuovin yläpuolella
- vesivuotoihin liittyviä jälkiä oli myös mineraalivillaeristeessä sinkityissä teräspelleissä
- alakattolevytyksen yläpuolella roskia ja pölyä (alakattorakennetta on käytetty huonetiloissa 105-108)

Kuva 4  
Kosteusjälkiä junarataa ja laituritasoja kannattavan betonirakenteen mineraalivillan eristeessä.

Asematilojen kosteusongelmien pysyvä ratkaiseminen edellyttää junaradan ja laituritasojen betonirakenteiden vuotojen saamista hallintaan. Koska lipunmyynti- ja sosiaalitulat on erotettu välitulasta vain kevytrakenteisella alakatolla, esitetään junarataan ja laituritasoihin liittyvien vedeneristysten sekä ennen kaikkea betonirakenteiden liikuntasaumojen korjaus- ja uusimistoimenpiteiden suorittamista kokonaisuudessaan ennen kuin alapuolisiin huonetiloihin kohdistetaan mitään rakennustoimenpiteitä.

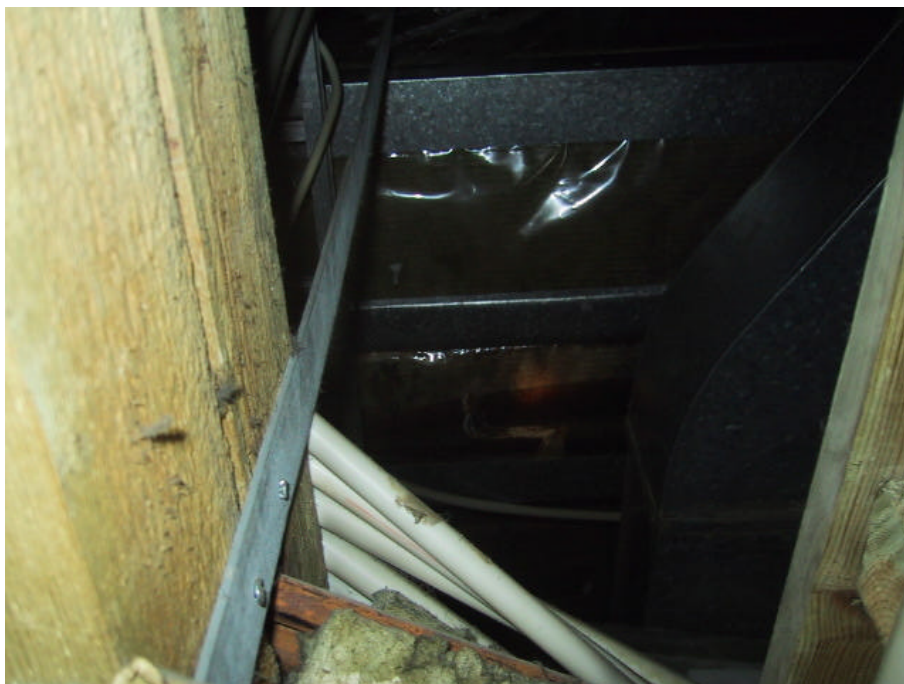
- junaradan ja laituritason betonirakenteista on ollut vesivuotoa ja vesi on tullut alakattorakenteen läpi huonetilaan lipunmyyntiluukun kohdalta
- alakattoa kannattavissa puurakenteissa havaittavissa paikoin tummumaa, mutta ei lahovaurioita
- avauskohdasta oli havaittavissa betonirakenteisiin liittyvän mineraalivillaeristeen ja sen alapuolisen suojamuovin yläpuolella vesipusseja, mitkä viittaavat vuotoihin junaradan ja laituritason rakenteissa (kuva 5)

Junaradan ja laituritasojen betonirakenteet vuotavat pahoin ja ensisijaisia vuotokohtia ovat betonirakenteiden liikuntasaumamat. Asematilojen kosteusongelmien pysyvä ratkaiseminen edellyttää vuotojen saamista hallintaan.

Kuva 5  
Vesipussi junarataa ja laituritasoja kannattavaan betonirakenteeseen liittyvässä muovikelmussa.

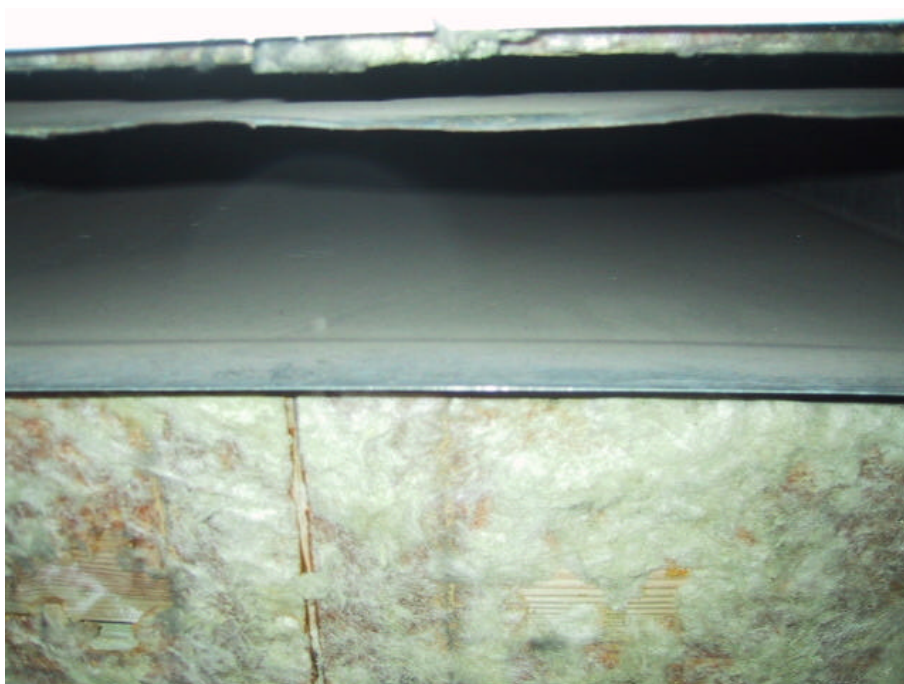
- kanavien sisäpintoista oli havaittavissa pölykerrostumia (kuva 6)

- päätte-elimissä olivat jossain määrin likaisia ja pölyisiä
- kanavistossa ei ollut havaittavissa vaurioita, kuten vuotavia peltisaumoja

Lipunmyynti- ja sosiaalityötilojen ilmanvaihtokanavisto ja pääte-elimet ovat jossain määrin likaisia ja pölyisiä, mutta ilmanvaihtojärjestelmästä ei ollut mitattavissa poikkeavaa mikrobikasvustoa, sen sijaan pintapölynäytteet sisälsivät teollisia mineraalikuuituja.

Kuva 6  
Pölyinen tuloilmakanava.

Tiloja palvelevat kanavisto ja pääte-elimet puhdistetaan ja desinfioidaan ja ilmanvaihtokoneiden suodattimet vaihdetaan. Puhdistuksen jälkeen ilmamäärät säädetään ja mitataan (tilat esitetään saatettavaksi lievästi ylipaineisiksi odotustilaan nähden).
