Kuntoarvio Start

Metsikköpolun päiväkot

Kukinkuja 14
01620 VANTAA

Tarkastuspäivä 8.6.2011

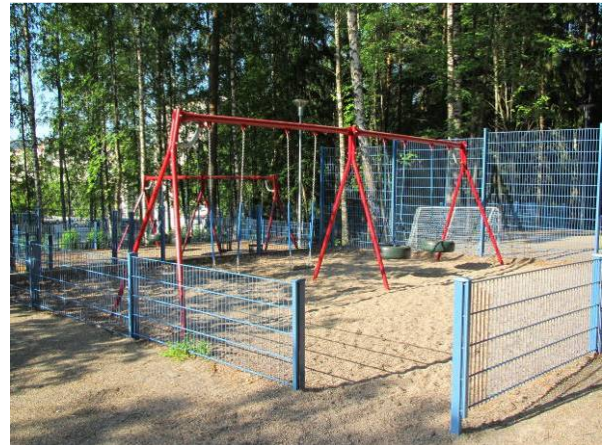
Leikkivarusteet ja piha-aidat ovat uusia

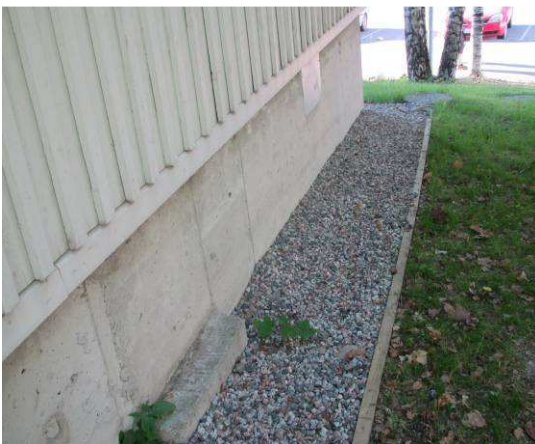
Sokkelin vierustalla asianmukainen sorastus

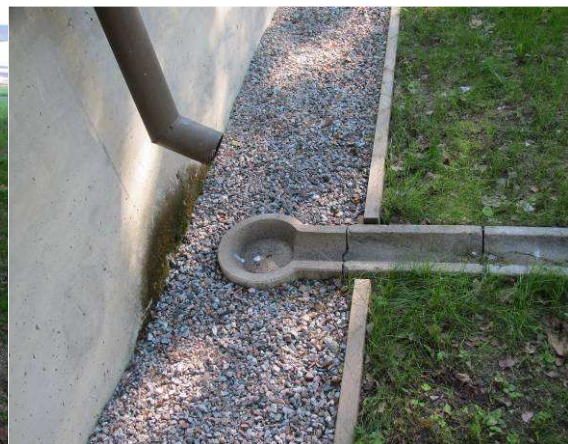
Kattovedet on ohjattu pois rakennuksen vierustalta osin pintakourujen avulla

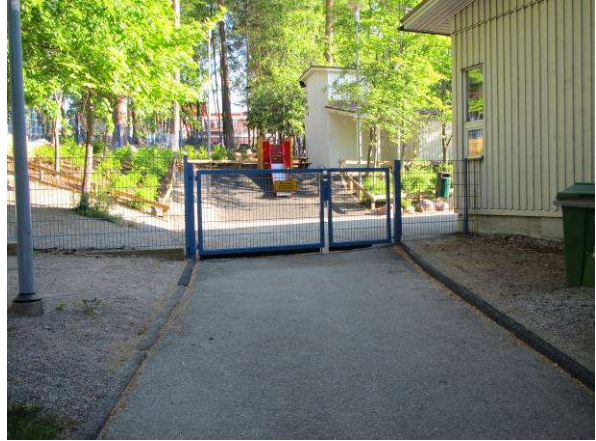
*Aidat on uusittu hiljattain*

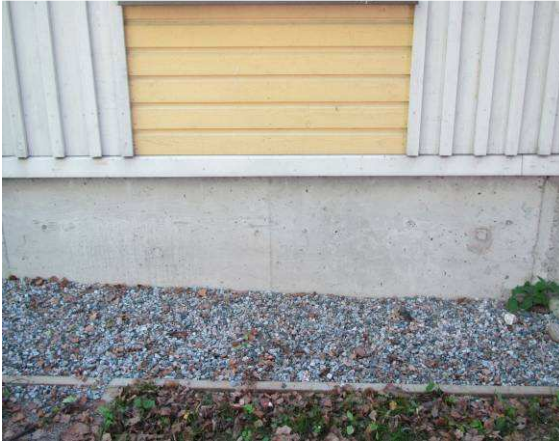
Betonisokkelit ovat tyydyttävässä kunnossa

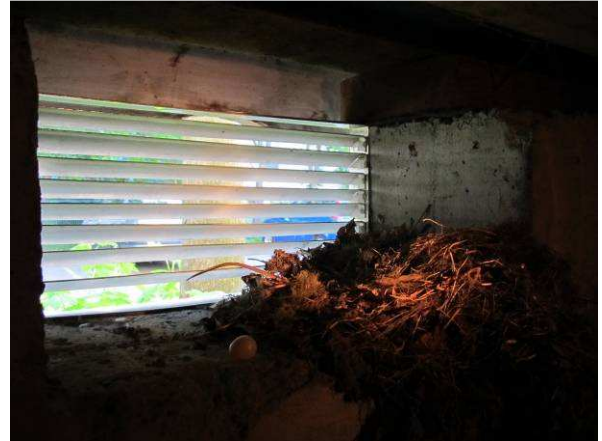
Linnunpesä alapohjatilassa ritilän vieressä, lintu pääsee alapohjatilaan ritilän yläpuolelta

- Alapohjatilan tuuletusjärjestelmän toimivuuden seuraaminen säännöllisesti
- Sokkelin ritilöiden korjaaminen niin että pieneläimet eivät pääse alapohjatilaan

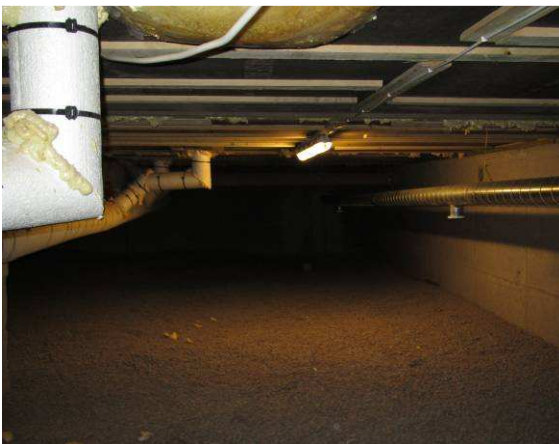
Kuvaa alapohjatilasta, kosteusongelmia ei havaittu

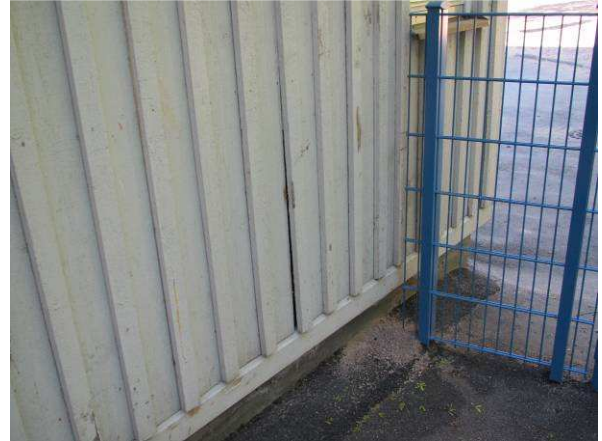
Rakennuksen ulkoseinät on verhoiltu rimalaudoituksella ja paikoin vaakapaneloinnilla. Julkisivuissa havaittiin maalipinnan kulumista ja paikoin irvistäviä rimoja. Julkisivuilla on vaihdeltu joitakin rimoja tarpeen mukaisesti. Kohdekäynnillä tehtyjen havaintojen mukaan kokonaisuutena julkisivut ovat tyydyttävässä-välttävissä kunnossa.

Paikoin julkisivuverhoiluissa rimojen irtoamista ja maalipintojen kulumaa

- Yksittäisiä julkisivuverhoilujen korjauksia ja paikkamaalauksia jakson alussa
- Julkisivujen huoltomaalaus tarkastelujakson puolivälissä

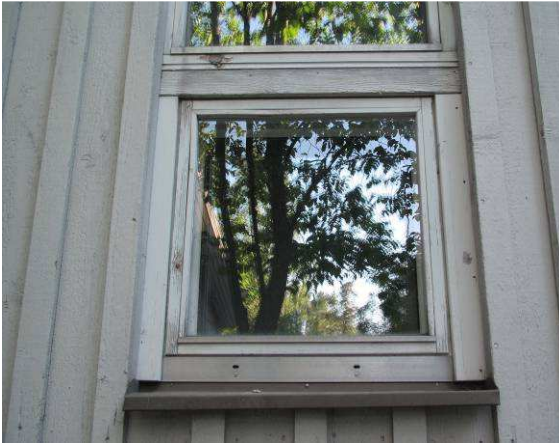
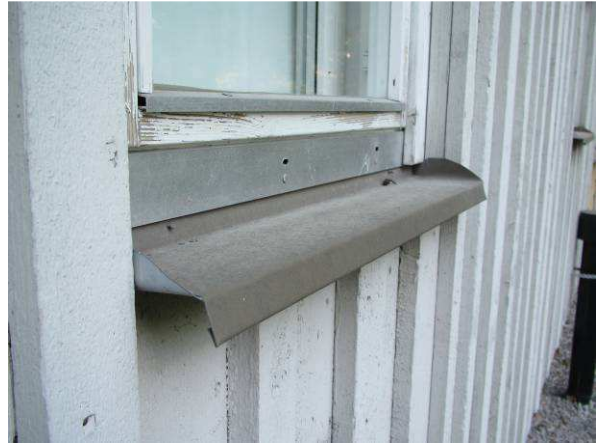
Ikkunarakenteet ovat alkuperäisiä 3 lasisia puuikkunoita. Suuremmat ikkunat ovat kolmilasisia lämpölasielementtejä. Ikkunoiden ulkopinnoissa on havaittavissa runsasta maalipintojen kulumista ja hilseilyä erityisesti etelän puolella. Sisäpinnat ovat vielä suhteellisen hyvässä kunnossa. Käyttäjiltä saadun tiedon mukaan ikkunoiden tiiveydessä ja toimivuudessa on puutteita. Suositellaan, että ikkunoiden tiivistämistä ja käyntisovitusta tarkastelujakson alussa.

Rakennuksen ikkunat ovat alkuperäisiä puuikkunoita Puutteita ikkunapellityksissä

- Ikkunoiden ulkopuolten huoltomaalaus kunnostus ja ikkunapeltien uusiminen tarkastelujakson alussa
- Ikkunoiden tiivisteiden uusiminen ainakin tuuletusikkunoiden osalla ja ikkunoiden käytisovitus
- Ulko-ovien tiivisteiden uusiminen ja käytisovitus sekä huoltomaalaus tarkastelujakson alussa

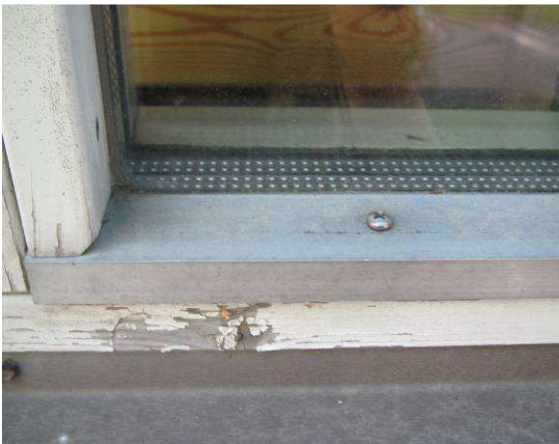
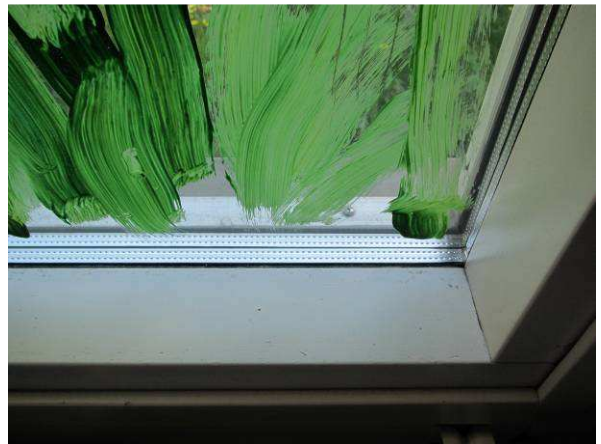
Kulumaa ja hilseily ikkunoiden maalipinnoissa Ikkunat ovat pääosin lämpölasielementtejä

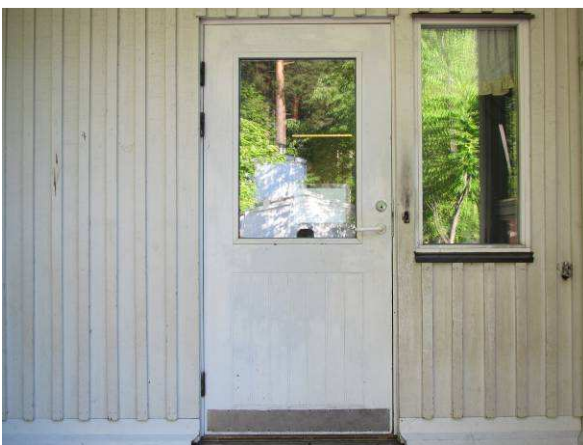
Kohteen ulko-ovet ovat puurakenteisia, yksilehtisiä ikkunallisia ovia. Teknisten tilojen ja varastojen ovet ovat alkuperäisiä puuovia. Ovet ovat alkuperäisiä. Kohdekäynnillä tehtyjen havaintojen ja saatujen tietojen mukaan ovien tiiviydessä ja toimivuudessa on puutteita. Pääsääntöisesti ovet ovat vielä tyydyttävässä kunnossa.

Ulko-ovet ovat yksilehtisiä puuovia

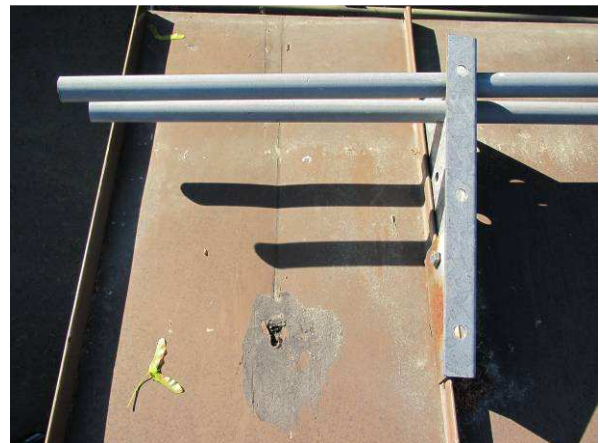
Kattovarusteiden kiinnityksissä on puutteita ja niitä on irronnut. Irronneiden kiinnikkeiden kohdista sadevesi on päässyt yläpohjatilaan ja on saattanut aiheuttaa siellä vaurioita. Rakennuksen taitekohdassa havaittiin puutteita katteen ja julkisivun liittymässä.

Vanha lumieseen kiinnitysreikä avoinna katteessa

- Yläpohjatilojen tarkastaminen ja aluskatteiden korjaaminen
- Lumiesteiden uusiminen ja katteeseen jäävien reikien paikkaus (koko peltien uusimista alaräystäillä kannattaa harkita)
- Lapetikkaiden kiinnityksen korjaaminen/parantaminen
- Maalipinnan paikkakorjaus
- Roikkuvien räystäskourujen korjaaminen
- Koko katteen huoltomaalaus tarkastelujakson loppupuolella

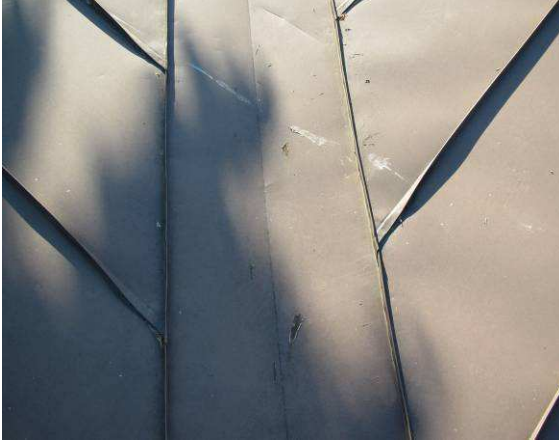
Rakennuksen kattomuoto on harjakatto ja katemateriaali on konesaumattu peltikate. Katteen maalipinnoite on vielä kohtuullisen hyvässä kunnossa. Paikoin katteessa havaittiin todennäköisesti lumenpudotuksesta aiheutuneita kolhuja/naarmuja.

Jiirissä todennäköisesti lumenpudotuksen aiheuttamia kolhuja

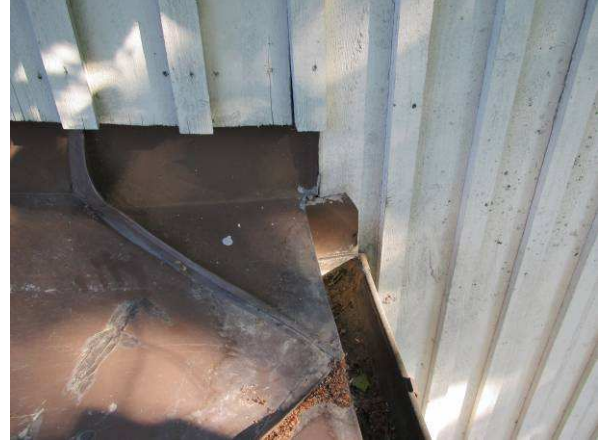
Puutteita julkisivun ja katteen liittymäkohdassa

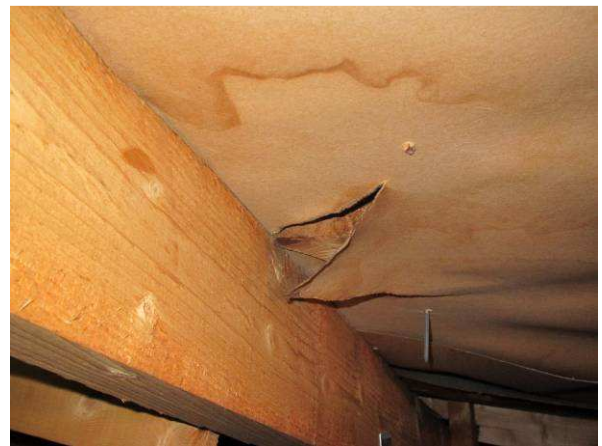
Rakennuksen vesikatolle on kulku hyväkuntoisilta tehdasvalmisteisilta talotikkailta. Yläpohjatilojen kulku on päädyistä kattoluukuista. Yläpohjatilassa havaittiin reikiä ja kosteusjälkiä aluskatteessa. Suositellaan yläpohjatilojen tarkastamista kokonaisuudessaan ja aluskatteiden korjaamista.

Aluskate rikki ja kosteusjälkiä aluskatteessa

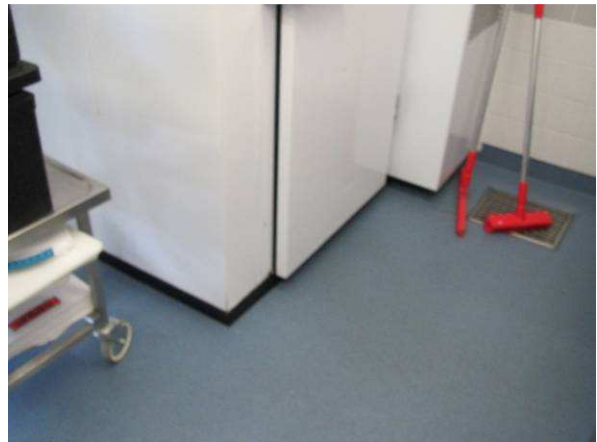
Kuvaa keittiön lattiapinnoitteesta, uusittu jossakin vaiheessa

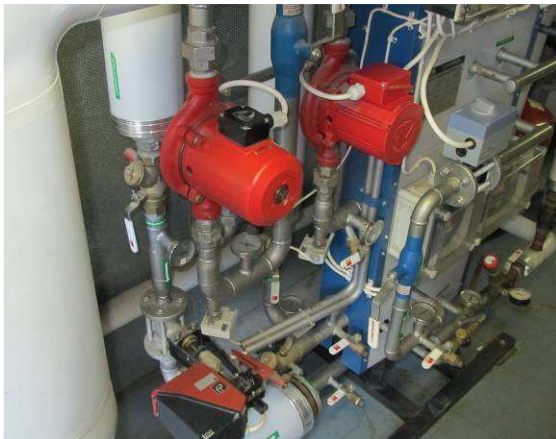
Lämmönsiirtimien tekninen käyttöikä on 20 - 25 vuotta, jonka jälkeen lämmönjakolaitteet tulisi uusia yhtenä pakettina. Lämmönsiirripaketin kanssa yhtä aikaa tulee uusia myös lämmitysverkoston kalvopaisunta-astia varoventtiileineen.

Siirripaketin pumppuja ja säätölaitteita on jo uusittu tarpeen mukaan.

- Lämmönjakolaitteiden uusiminen lämmönsiirripakettina jakson alkupuolella
- Patteriventtiilien uusiminen, patteriverkoston perussäätö jakson alkupuolella

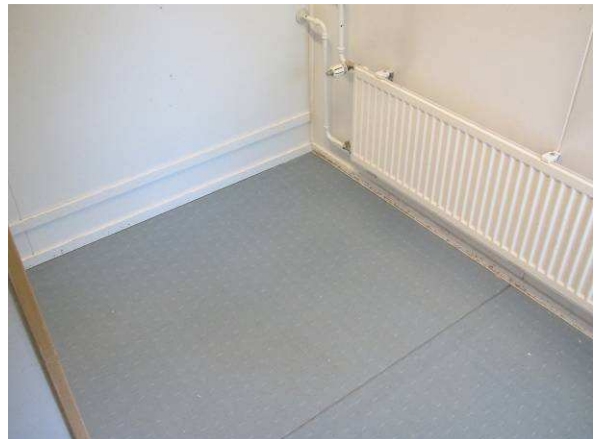
Lämmityksenä päiväkodissa on vesikiertopatterit. Patterit ovat osin tavallisia teräslevypattereita ja osin matalampaa konvektorimallia. Patteriventtiilit ovat rakennuksen alkuperäisiä termostaattiventtiilejä. Termostaattisten patteriventtiilien tekninen käyttöikä on noin 20 - 25 vuotta, jonka jälkeen ne tulisi uusia. Patteriventtiilien uusimiseen liittyy aina myös patteriverkoston perussäätö, johon tarvittavat esisäätöarvot tulee laskea suunnittelijan toimesta. Käyttövesipatterien käsisäätöventtiilit on suositeltavaa uusia samalla.

Patteriventtiilit ovat alkuperäisiä vuodelta 1989.

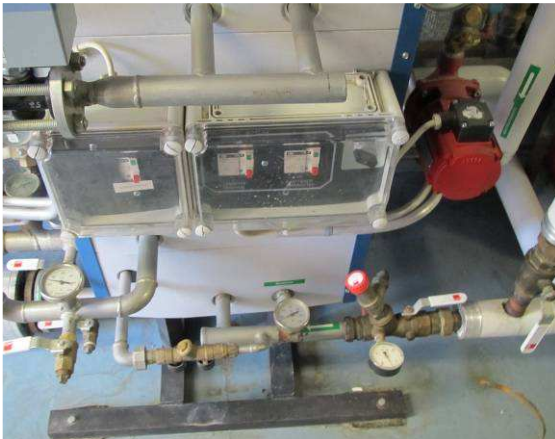
Kiinteistön vesijohtot ja viemärit on liitetty Vantaa kaupungin vastaaviin verkostoihin. Vesimittarin jälkeen ei ollut vakipaineventtiiliä (paineenrajoitusta). Käyttöveden lämmönsiirtimellä olevan mittarin mukaan vesijohtopaine oli noin 7 bar. Yleensä paineenrajoitusta suositellaan, kun paine yli 6 bar ellei sitten rakennuksen kerrosmäärä tai muu syy edellytä kovaa painetta. Tässä riittävä painetaso olisi noin 3,5 - 4 bar. Painetason lasku vähentäisi vesijohtoihin ja vesikalusteisiin aiheutuvia rasituksia, ja osin myös vedenkulutusta.

Käyttöveden paine oli noin 7 bar.

- Vakipaineventtiilin asentaminen vesimittarin yhteyteen ja paineen alentaminen
- Sade- ja jätevesiviemärien painehuuhtelu / kuvaus robottikameralla jakson alussa
- Vesikalusteita kunnostetaan niiden vikaantuessa ja uusitaan tarvittaessa. Vuotavat kalusteet tulee aina korjata välittömästi. Käyttöveden painetason lasku vähentäisi osaltaan vesi- ja viemärikalusteiden vikaantumisia.

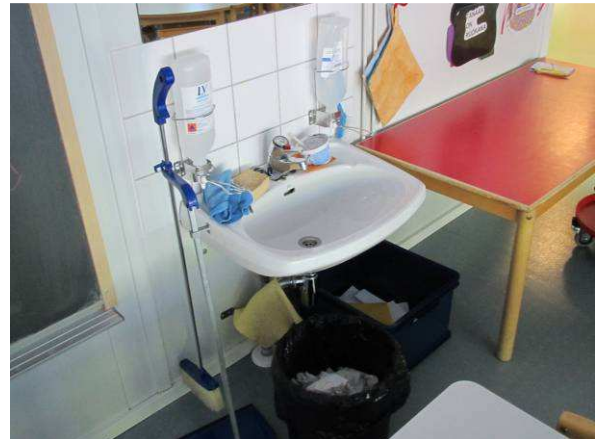
Vesijohtojen eristeet olivat näkyvin osin muovipäällysteisiä villakourueristyksiä. Eristeet olivat ehjiä. Vesi- ja viemärikalusteet olivat pääosin alkuperäisiä. Hana- ja suihkusekoittajien käyttöikä on 15 - 25 vuotta ja wc-istuinten noin 50 vuotta.

Hanoista ainakin osa tulee jo uusiksi tällä jaksolla.

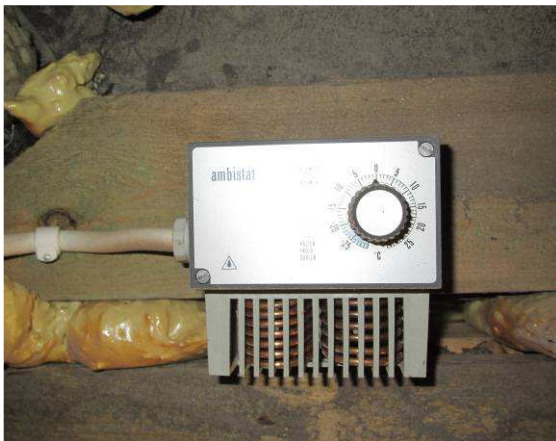
Alapohjan tuuletusta ohjaa termostaatti.

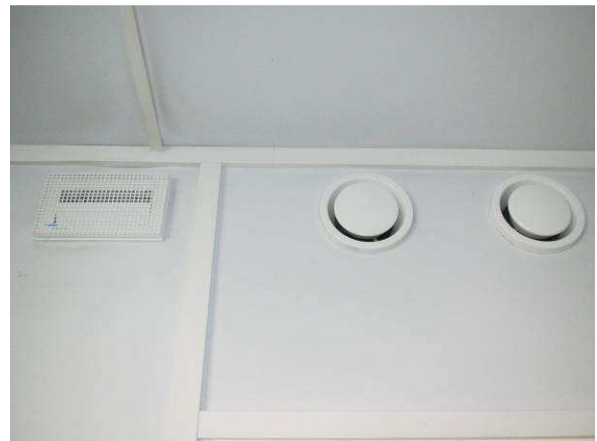
Päätelaitteet olivat puhtaita.

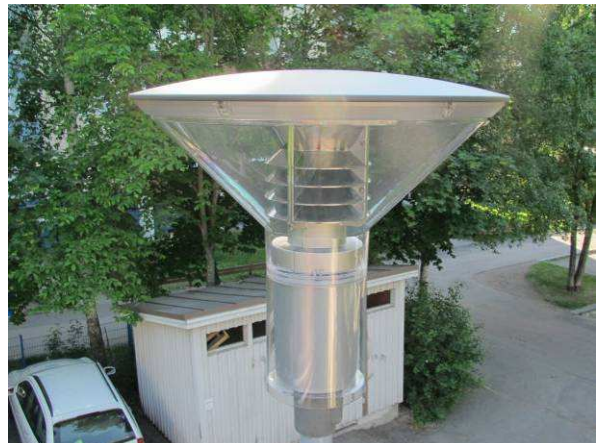
Aluevalaisimina toimii julkisivuun kiinnitetyt seinävalaisimet sekä pylväsvalaisimet. Pylväsvalaisimia on uusittu ja ne ovat tyydyttävässä kunnossa. Seinäkiinnitteisten valaisinten uusimista suositetaan.

Pylväsvalaisin.
