## ALUSTATILASELVITYS

### Maarukan päiväkoti

Uranuksentie 3  
01480 VANTAA

**ASB-YHTIÖT,**  
**ASB-Consult Oy Ab, Helsinki**

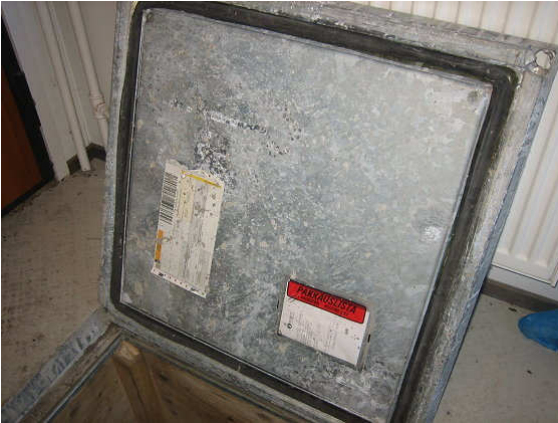
**Kuva 1** Alustatilan sisäänkäyntiluukku.

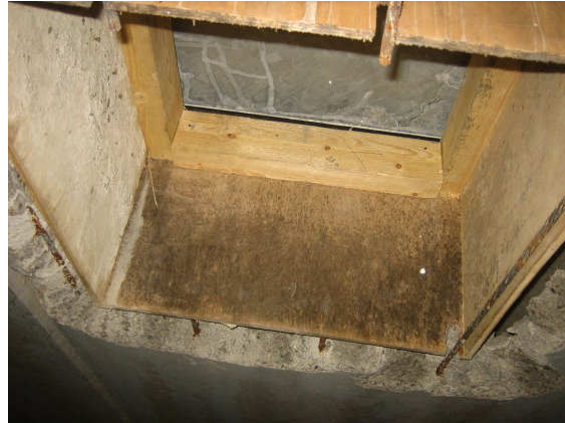
**Kuva 2** Sisäänkäyntiluukkujen kehysvanerien pinnoissa on paikoin mikrobikasvustoon viittaavaa kasvustoa.

**Sisäänkäyntiluukkujen yhteydessä betonirakenteessa kiinni olevat mikrobivaurioituneet kehysvanerit poistetaan** ja korvataan rakennesuunnittelijan osoittamin materiaalien/ ratkaisuin.

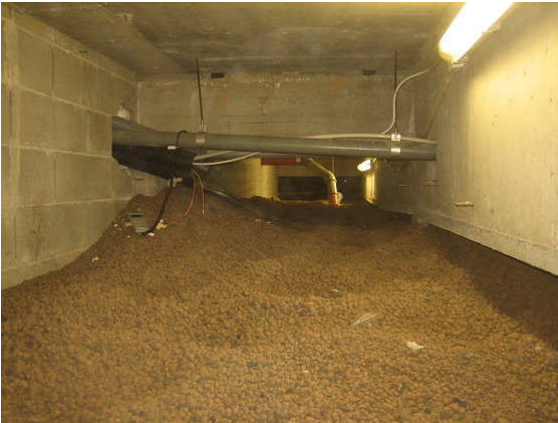
Rakennuksen keskiosalla on pituussuuntainen lohko, jossa on valaistus ja pistorasia (*kuva 3*). Em. lohkon sisäänkäynti on keittiön viereisessä tuulikaapissa. Muihin lohkoihin on oma sisäänkäyntinsä. Alustatilat muodostuvat keskiosan lisäksi **A- ja B-osista**, joissa molemmissa on 3 kpl rakennuksen poikkisuuntaista lohkoa. Näillä **osilla ei ole valaistusta tai pistorasioita**. Luukut ovat kaasutiiviitä nostettavia teräsluukkuja ilman erillistä sisäluukkua tai lämmöneristettä (*kuva 1*). Savulla alustatilan puolelta havainnointina luukut olivat tiiviit. **Kulkuaukoissa on kehysrakenteena vaneria, joiden pinnoilla on mikrobikasvustoihin viittaavia jälkiä** (*kuva 2*). Avatun luukun kohdalla ilma ei pyrkinyt alustatilasta tuulikaappiin. Ontelolaattojen välejä ei ole tiivistetty ja **A-osan yhdessä välissä oli näkyvillä tummaa valumajälkeä, jonka aiheuttajasta ei saatu selvyyttä** (*kuva 15*). Sokkelipalkkien sisäpinnoissa ja ontelolaattojen alapinnoissa ulottuen noin 1000 mm etäisyydelle sokkelipalkkilinjasta on lämmöneristeenä polystyreenilevyjä. **A- ja B -osilla polystyreenilevyjen ja sokkelipalkkien välissä helmeilee vettä** (*kuva 11*). **A-osalla on näkyvillä sokkelipalkin alapintaa vastatäytön puutumisesta johtuen ja pinnalla on vesipisaroita** (*kuva 14*).

**ollen pinnastaan kosteaa. Pohjalla oleva hiekka on kosteaa (kuva 13).** B-osalla on paikoin näkyvillä kalliota (kuva 10). Keskilohkossa kevytbetonin pinta pölyää voimakkaasti.

**Kuva 3** Valaistua keskilohkoa. Pinta pölyvää.

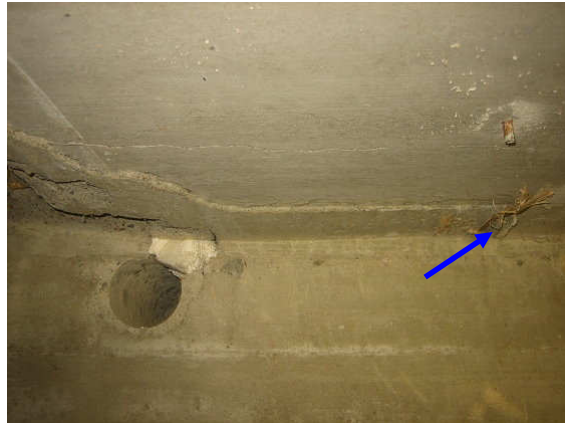
**Antura- ja perustusrakenteissa on näkyvillä muottirakenteiden alasilautoja, jotka ovat päistään paikoin lahonneet ja mikrobivaurioituneet (kuva 11). Myös muotteina käytettyjä puukuitulevyä on B-osalla näkyvillä (kuva 12). Betonipinnoilla on paikoin puunsäleitä (kuva 4).**

**Kuva 4** Betonipinnoilla on jonkin verran puunsäilää.

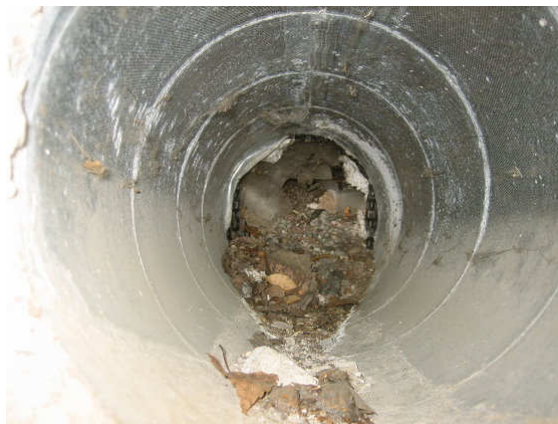
Keskilohkon kohdalla alustatilaan virtaa ilmaa, vaikkei sokkelipalkin ulkopuolelta lähde tuuletusputkea. Näkyvillä on muovin ja polystyreenilevyn kappaleita (*kuva 5*). Kevytso-  
ran pinnalla on mm. puun lehtiä.

**Kuva 5** Keskilohkon terassin puoleisen sivusta korvausilmareitti, joka on osittain tukossa.

**Alustatilasta poistetaan muottien alasidepuut, samoin muotteina käytetyt puukuitulevyt.** Em. työn yhteydessä kohdilta, joissa sokkelipalkin alareuna ei ole näkyvillä, siirretään täyttökerroksia pois mahdollisten puumateriaalien paikantamiseksi. Täytön yhteydessä huolehditaan riittävästä kapillaarikatkosta lisäämällä kevytsorastuksen vahvuutta. **A-osan kohdalla, jossa on näkyvillä sokkelipalkin alapintaa tehdään vasta-tyttö estämään ulkopuolisen maanpinta vajoamisen sokkelipalkin viereltä.** Mikrobivaurioitunutta maa-ainesta ei tule käyttää uudestaan. Ryömintätilan maan pinnan tulisi kallistua salaojiin päin. Betonipinnat harjataan puhtaaksi puuaineksesta. **Keski-lohkossa tuuletusputken kohdalla kevytsoran pinnalla olevat orgaaniset materiaalit poistetaan.**

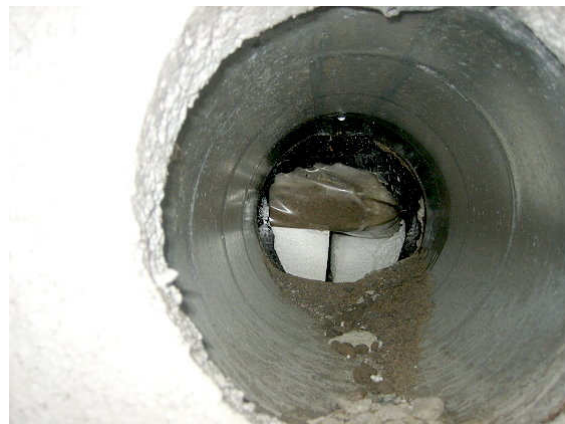
**Terassin kohdalla on sokkelipalkeissa putkitetut läpiviennit mutta tuuletusputket on jätetty asentamatta**. B-osan kohdalla sokkelipalkin ulkopuolella on näkyvillä polystyreenilevyä ja muovia, jonka sisällä on hiekkaa. Em. muovin pinnalla helmeilee vesipisaroita (*kuva 6*).

**Kuva 6** B-osan terassin puoleisen sivustan tukossa oleva tuuletusreitti.

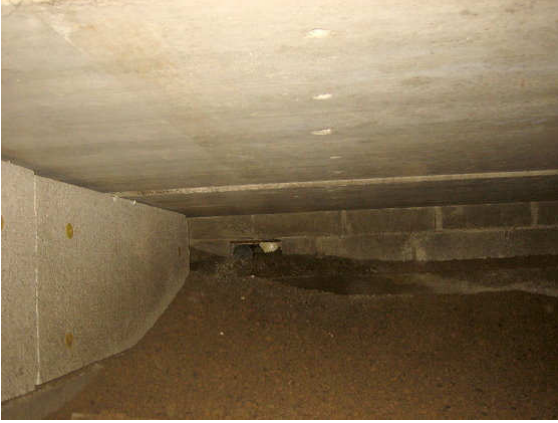
Rakennuksessa on betonianturat joiden varaan on paikalla valettu betonista sokkeli- ja perustuspalkit. Sokkelirakenteessa on myös **kevytsoraharkkoa** liikuntasalin viereisellä osuudella (*kuva 7*), joka oli **alaosaltaan kosteaa**. Em. rakenteiden varaan on tehty kantava alapohja ontelolaatoista, jonka alla on alustatilaa. Liikuntasalin, VSS-tilan ja keittiön kohdalla alapohja on maanvarainen. Alustatilallisen osuuden pinta-ala on noin 600 m<sup>2</sup>. Sokkelipalkkien ulkopinnoilla on muovista kosteuseristyslevyä ja bitumihuopaa.

**Kuva 7** B-osan liikuntasalin viereinen kulmaus. Pinta kostea.

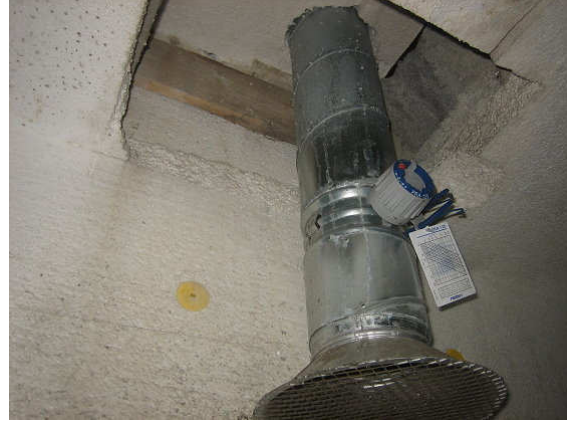
Kohteen alustatiloissa on koneellinen poistoilmanvaihto (*kuva 8*). Korvausilman saanti on järjestetty siten, että ulkoseinillä on tuuletusputkia noin 8 metrin välein. Tuuletusputket on viety perustus-/ sokkelirakenteen läpi ja sinkityt tuuletusputket nousevat maanpinnan yläpuolelle. **Pohjoissivustalla olevat tuuletusputket ovat matalat voivat tukkeutua talviaikaan** (*kuva 19*). Keskialueilla oleviin betonipalkkeihin on tehty pyöreitä tai suorakaiteen muotoisia aukkoja tuuletusta varten.

**Kuva 8** A- ja B -osilla on koneellinen poistoilmanvaihto.

Alustatilan ilmanvaihtoa tulisi tehostaa asentamalla alustatilaan poistoilmakanavointi käyttäen jatkamalla jo olemassa olevia kanavia. A- ja B-osien sokkelipalkkeihin lisätään korvausilmareittejä rakennesuunnittelijan ohjeiden mukaisesti. Pohjoissivustan tuuletusputkia jatketaan. **Terassin kohdalta avataan puurakennetta ja asennetaan tuuletusputket jo olemassa oleviin sokkelipalkkien läpivienteihin.** Tuuletus putket tulee ulottua terassirakenteen yläpuolelle. Samassa yhteydessä tarkastetaan kattovesijärjestelmän toimivuus.

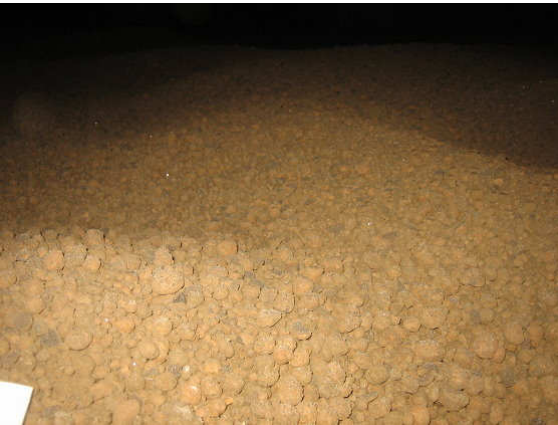
Alustatilan korkeus on A- ja väliosalla noin 900 - 1200 mm ja B-osalla 1000 - 1400 mm. Alustatilassa on > 300 mm vahvuinen kerros kevytsoraa, jonka pinnalla oli erityisesti **B-osalla jäähilettä** (*kuva 9*). **Reunaosuuksilla vahvuus on noin 50 - 100 mm**

**Kuva 9** B-osalla on kevytsoran pinnalla on jäähileitä.

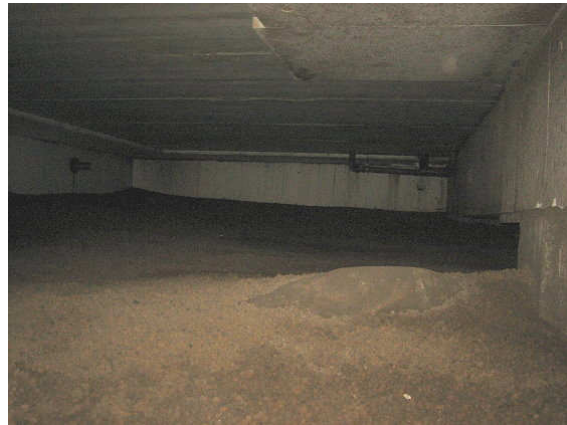
**Kuva 10** B-osalla on kalliota näkyvillä.

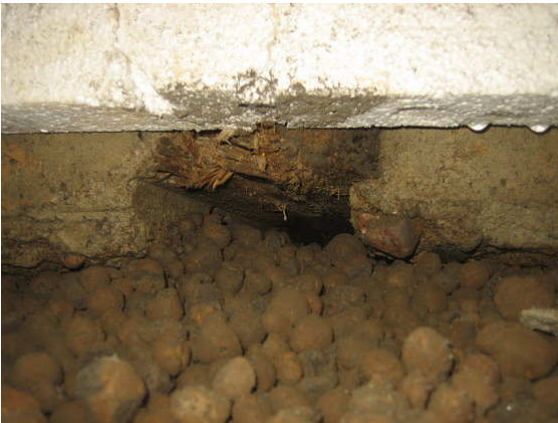
**Kuva 11** Valumuottien alasidepuut on jätetty paikoilleen ja päät ovat mikrobivaurioituneet. Polystyreenilevyn ja betonin välissä vesipisaroita. Kastelee täyttökerrosta.

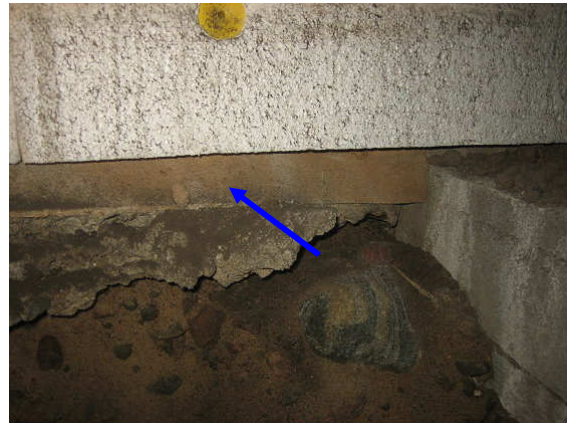
**Kuva 12** B-osalla havaittiin lisäksi muottina käytettyä puukuitulevyä.

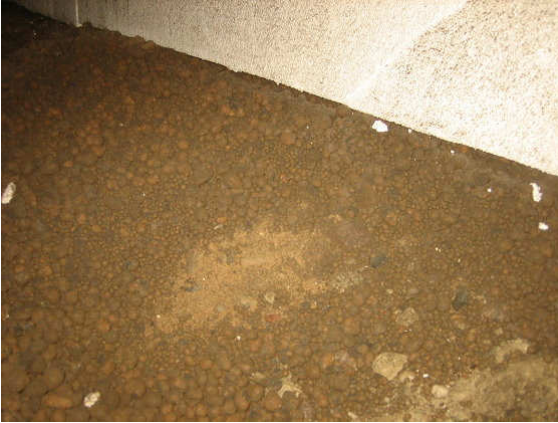
**Kuva 13** Sokkelipalkkien vierillä kevytsorakeroksen vahvuus pienenee. Pinta kostea.

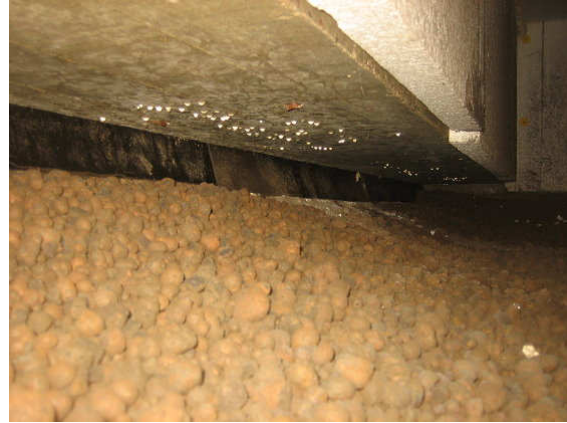
**Kuva 14** Sokkelipalkin alapinnassa helmeilee vesipisaroita. Taustalla bitumihuopaa. Vastatäyttö puuttuu.

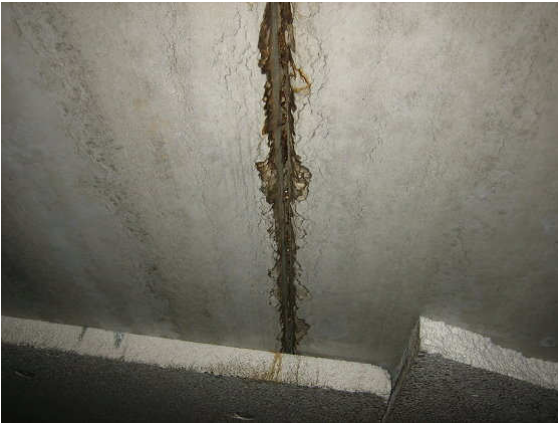
**Kuva 15** A-osalla ontelolaattojen välissä on tummaa valumajälkeä.

**Vaikkei ilmavuotoja viemärläpivientien kohdilla havaittu, varmistetaan em. tiiveys lisäämällä alustatilan puolelta ao. tiivistysmassaa.** A-osalla, jossa havaittiin ontelolaattojen välissä tummentumaa/ valumajälkeä jätetään seurantaan.

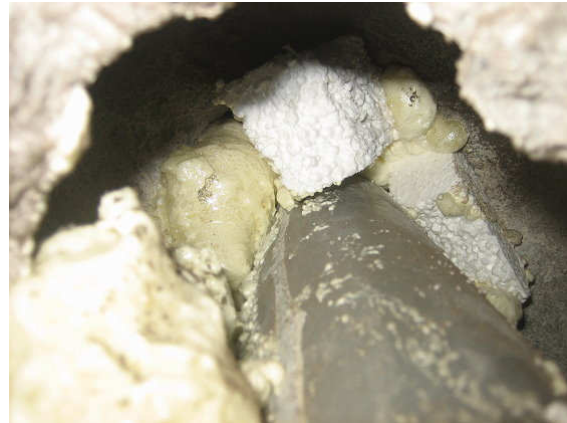
Ryömintätalassa on muovisia jätevesiviemäreitä, jotka on kannateltu katosta putkien ympärillä olevista teräsparannoista kierretangoilla. Viemäreitä ei ole eristetty ja viemäri- läpivientien kohtia ei ole ontelolaattojen kohdalla valettu umpeen vaan näkyvillä on solumuovia ja polystyreenilevyä (kuva 16). Poistoilmakanavien läpivientikohdissa on näkyvillä polystyreenilevyjä. Savulla kokeillen ilmapuotoja ei havaittu.

**Kuva 16** Tyypillinen viemärin läpivienti.

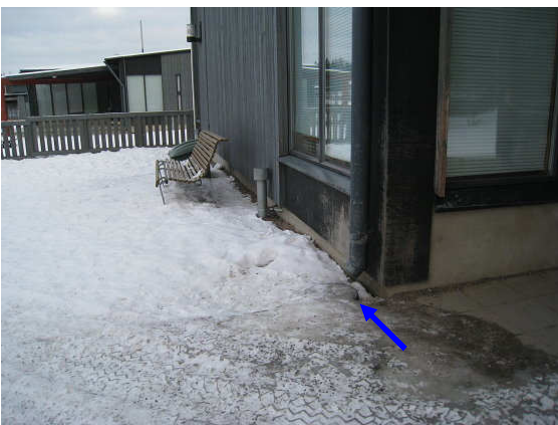
Sadevedet ohjataan katolta sadevesikouruihin ja edelleen syöksytorvien kautta sadevesikaivoihin. Syöksytorvien heitinosien ja sadevesikaivojen kohdilla on ohjureina taivutettuja metallilevyjä (kuva 20). **B-osan lounaan puoleisen sisäänkäynnin viereinen sadevesikaivo oli jäässä (kuva 17).** Terrassin kohdalla syöksytorvet jatkuvat puurakenteen alle.

**Kuva 17** B-osan lounaan puoleisen sisäänkäynnin viereinen sadevesikaivo oli jäässä

Syöksytorvissa tulisi olla jäätyminen estävä saattolämmitys. **Alapihalla olevan kattovesikaivon jäätyminen syy selvitetään.**

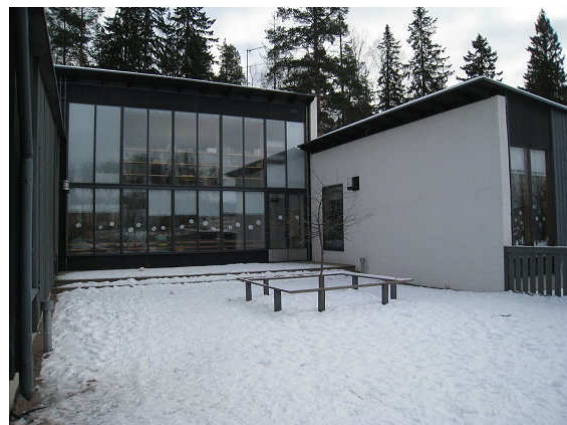
**Kuva 18** Terassin aluetta pihalta kuvattuna.

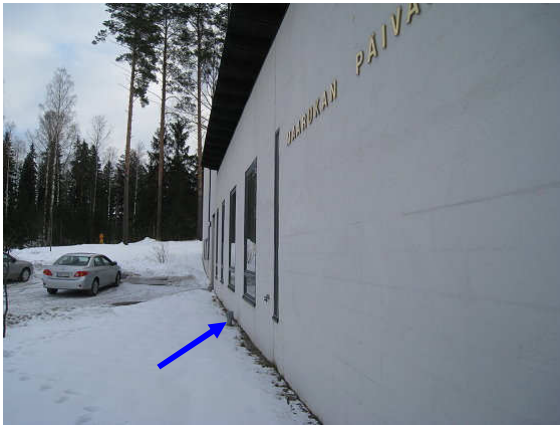
**Kuva 19** Pohjoisen puoleisella sivustalla olevat tuuletusputket eivät ulotu riittävän ylös.

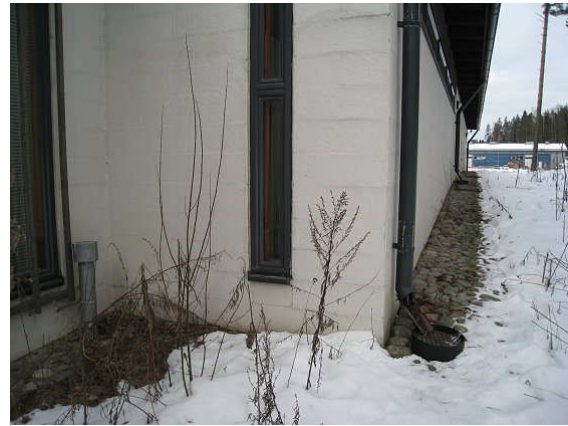
**Kuva 20** Takapihaa liikuntasalin kulmalta.
