Martinlaakson koulu

**MAANVASTAISTEN RAKENTEIDEN
KOSTEUSTUTKIMUKSET**

TUTKIMUSRAPORTTI 071101

23.11.2007

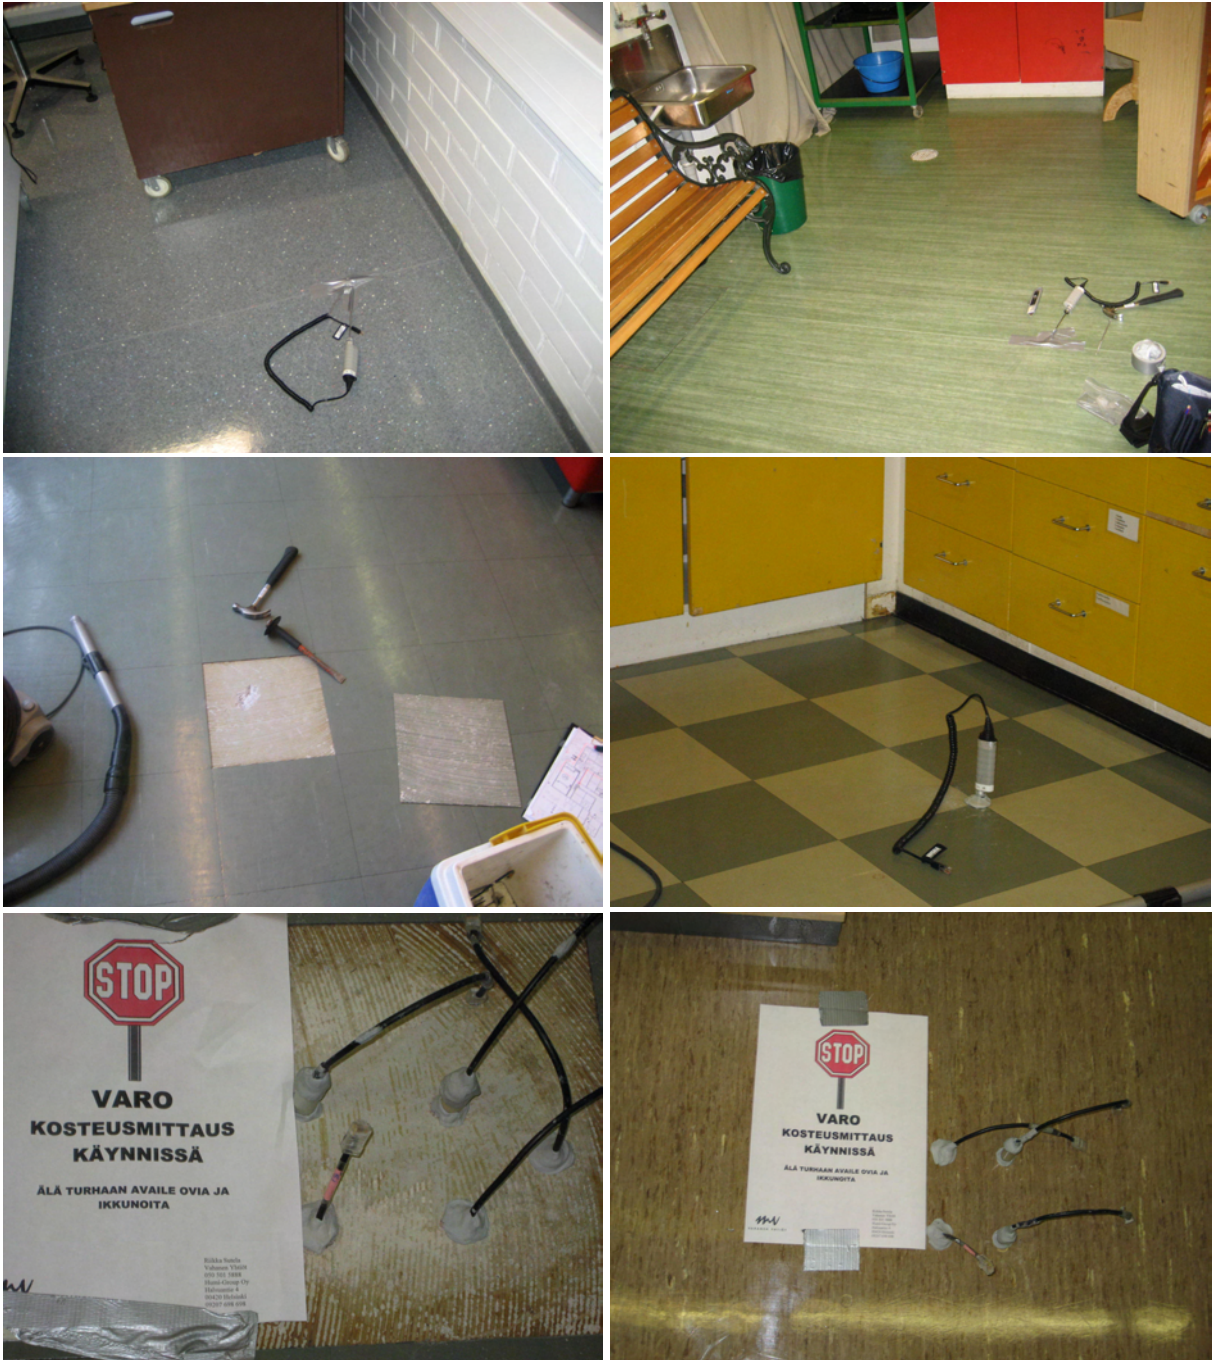
Kuvat 3–8. Ylhäällä vasemmalla viiltomittaus uudemman ja oikealla vanhemman muovimaton alta. Keskellä vasemmalla irrotettu vinyylilaatta sekä sen alla oleva näytepalakohta ja oikealla lyhytkestoinen suhteellisen kosteuden mittaus eriste-tilasta. Alhaalla vasemmalla mittapäät tiivistettyinä vinyylilaatan alle tehtyyn porareikämittauskohtaan ja oikealla porareikämittapiste muovimattoalueelta.

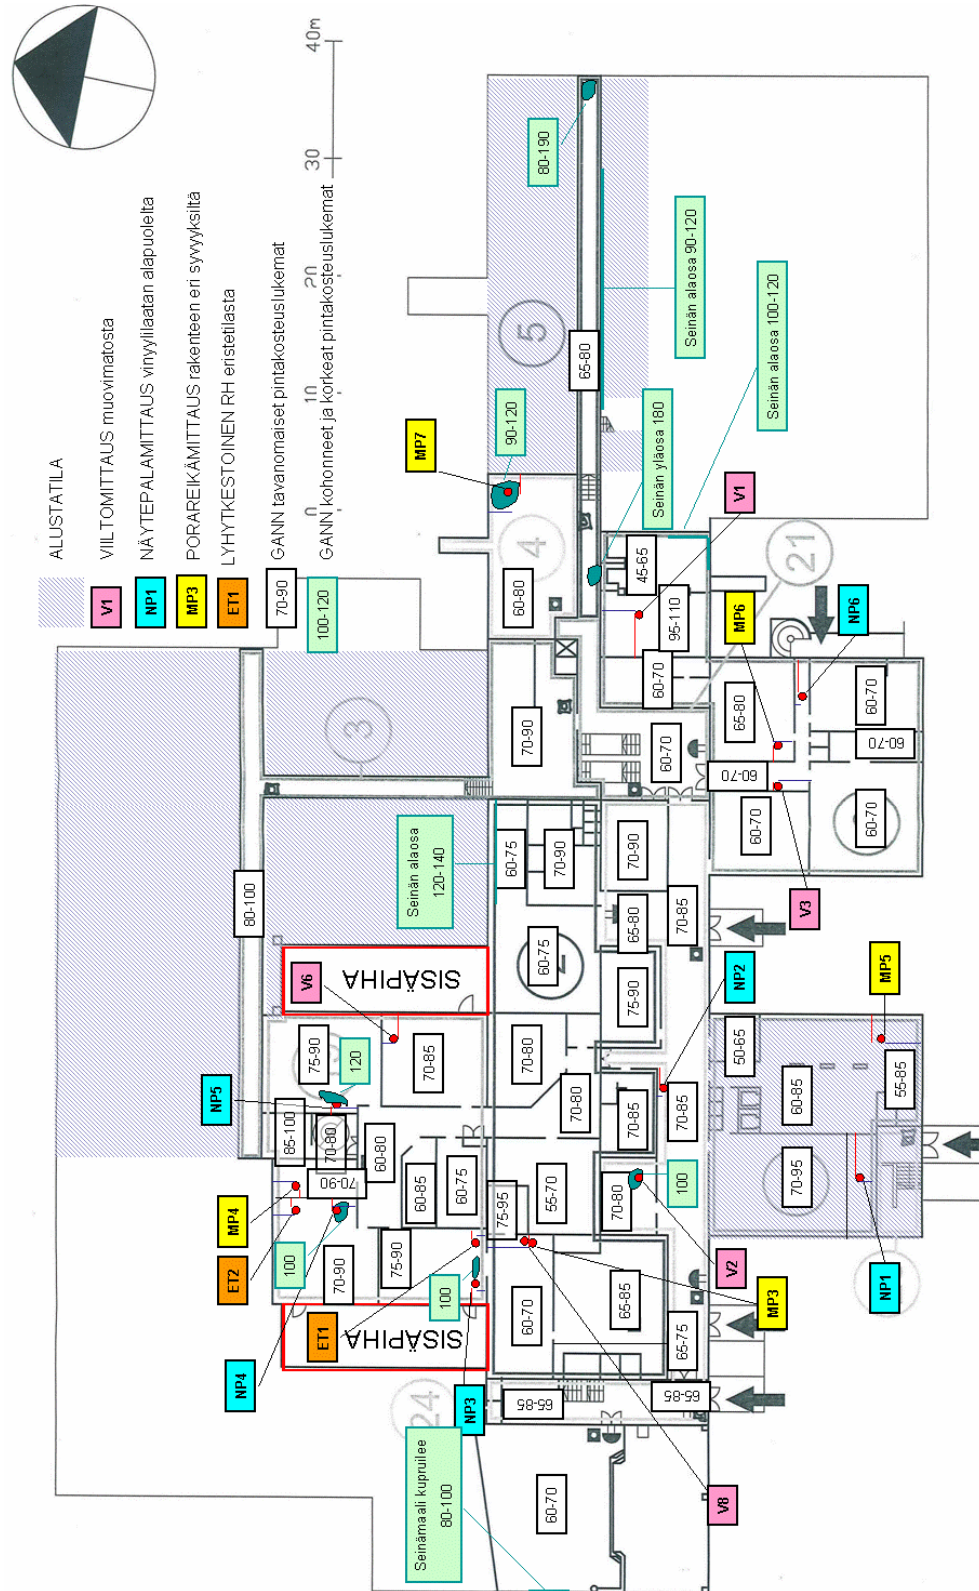
Kuva 9.

Pohjakerroksen pintakosteusmittaushavainnot (Gann- pintakosteusilmäsimen näyttämät) tiloittain ja rakennekosteusmittauskohdat. Rakennekosteusmittapisteen etäisyydet pystyrakenteista on merkitty sinisellä ja punaisella viivalla, joiden pituudet on esitetty liitteessä 5. Piirustus pohjana on käytetty paloilmotinjärjestelmän paikannuskaaviokuva.

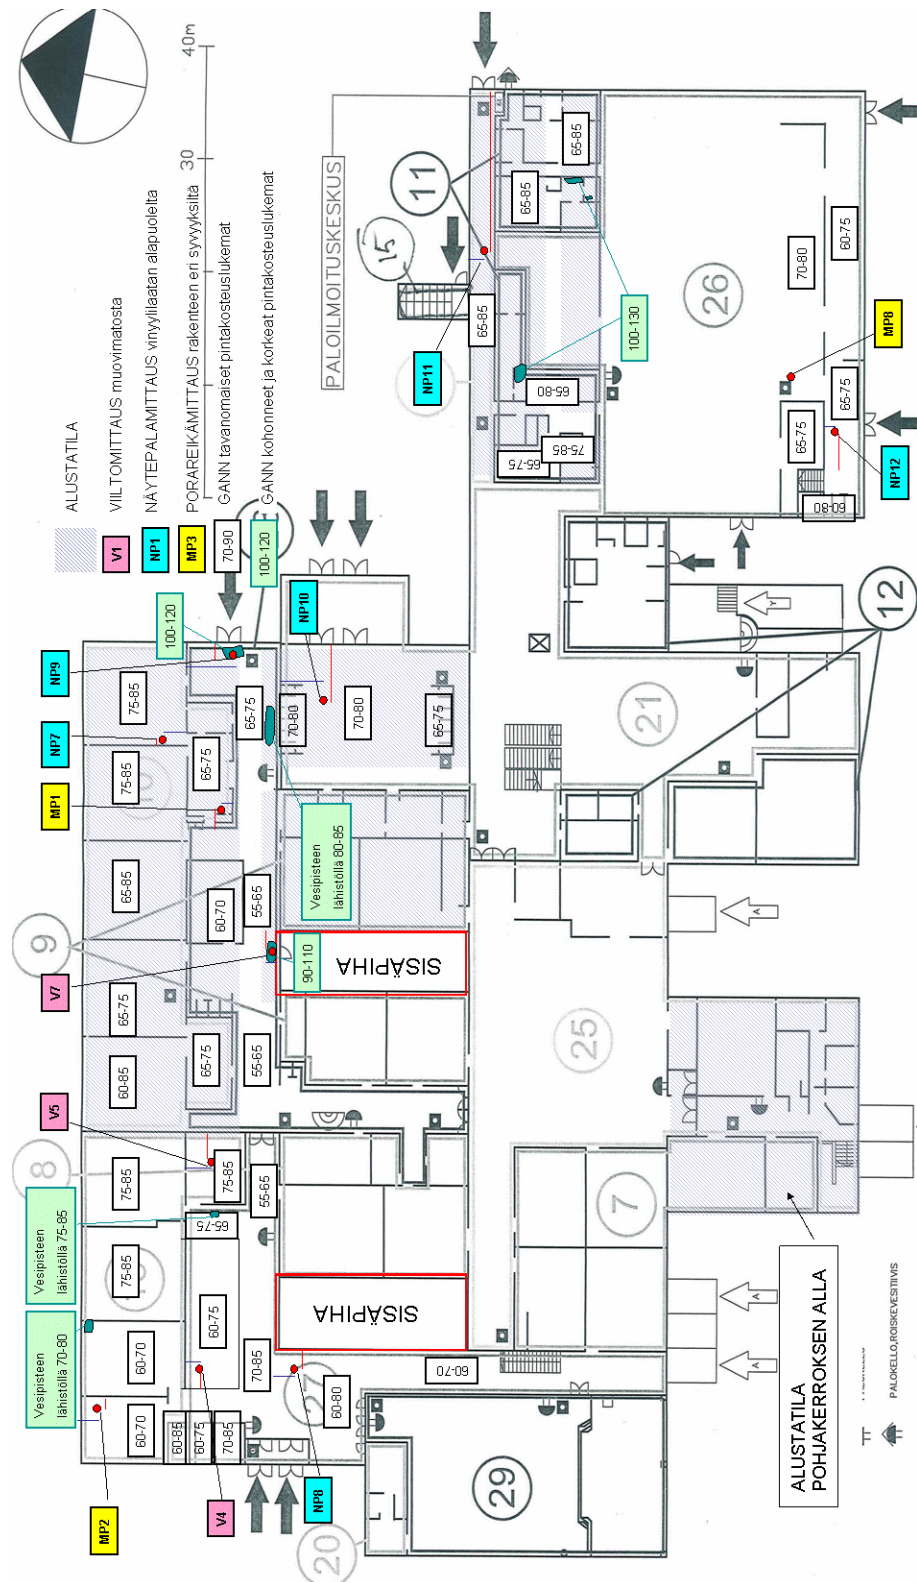
Kuva 10. Ensimmäisen kerroksen maanvaraisten ja alustatilallisten alueiden pintakosteusmittaushavainnot (Gann- pintakosteusilmaisimen näyttämät) tiloittain ja rakennekosteusmittauskohdat. Rakennekosteusmittapisteiden etäisyydet pystyrakenteista on merkitty sinisellä ja punaisella viivalla, joiden pituudet on esitetty liitteessä 5. Piirustus pohjana on käytetty paloilmoinjärjestelmän paikannuskaaviokuvaa.

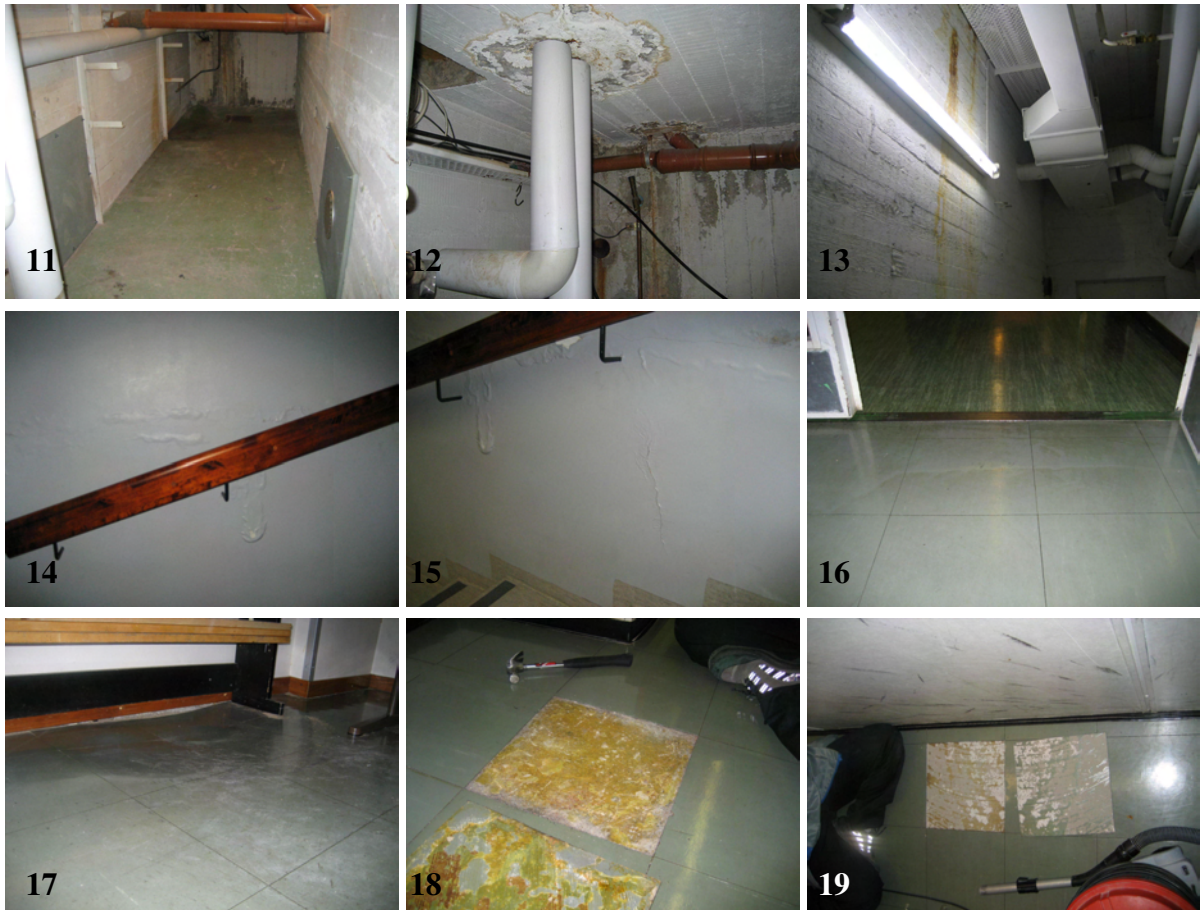
Alustatilojen 5 ja 6 välissä sijaitsevassa putkikanaalissa oli havaittavissa selkeitä vuotojälkiä (kuvat 11–13). Auditorin idän puoleisessa ulkoseinässä oli havaittavissa alueita, joissa maali kupruili (kuvat 14 ja 15).

Pohjakerroksessa mutkaluekan ja tilan Ku2 vieressä olevan käytävän oviaukon kohdalla oli lattiassa kohouma (kuva 16). Ainakin tilassa At2 lattiapinnoite on kuopalla siten, että oletettavasti lattiapinnoite on asennettu viemärin tarkistuskaivon päälle (kuva 17). Mittapistessä NP5, tilassa Ma2, vinyylilaatan alapuolinen mattoliima oli tahmeaa ja voimakkaasti haisevaa (kuva 18). Ko. luokassa ilma oli tunkkainen ja ainakin selkeästi huonompi kuin viereisessä tilassa Ku2, johon tehtiin mittapiste V6. Mittapisteen V6 viiltomittausta tehdessä matto irtosi alustastaan helposti. Alustatilan 3 vieressä olevassa Tekstiilitöiden varastuhuoneessa oli aistittavissa tunkkainen haju.

Kuvat 11–19. Ylhäällä kuvia alustatilojen 5 ja 6 välissä sijaitsevan putkikanaalin vuotojäljistä. Keskirivillä vasemmalla ja keskellä kuvia Auditorion ulkoseinän maalikupruista sekä oikealla lattiassa oviaukon kohdalla oleva kohouma. Alhaalla vasemmalla kuva todennäköisestä viemärin tarkistuskaivosta lattiapinnoitteen alla. Alhaalla keskellä kuva tilan Ma2 vinyylilaatan tahmeasta liimasta ja oikealla vertailun vuoksi kuva vaurioitumattomasta limasta tilojen Gauss ja Sokrates välisestä käytävätilasta.

Auditorion länsiseinän kosteusvaurioituneet alueet (maalipinnan kupruilu) olivat kutakuinkin maanpinnan tasossa. Pintakosteuslukemat olivat ko. kohdissa kohonneita mutta ei korkeita, mikä viittaa vanhoihin, osittain jo kuivuneisiin vaurioihin. Seinän kohonneet kosteuspitoisuudet johtuvat suurella todennäköisyydellä pinta- / vajovesien pääsystä ulkopuolisen vedeneristeen taakse tai eristeessä olevasta vuotokohdasta seinään. Vaurioiden paikallisuuteen saattaa vaikuttaa betonin halkeamat, sillä halkeamassa kosteus kulkeutuu voimakkaammin kuin ehjässä betonissa.

Kohonneita pintakosteuksia seinien alaosassa oli Studio-tilana olevan väestönsuojan ja alustatilojen 5 ja 6 välissä olevassa putkikanaalissa. Samassa putkikanaalissa oli seinien kosteusvauriokohdissa selkeästi hyvin korkeita pintakosteuslukemia. Putkikanaalin hissien puoleisen

pään kosteusvaurio on suurella todennäköisyydellä lähtöisin keittiöstä, kuten liikuntasalista kahvioon johtavien portaiden kohdalla olevat kosteuden aiheuttamat maalipinnan vauriot.

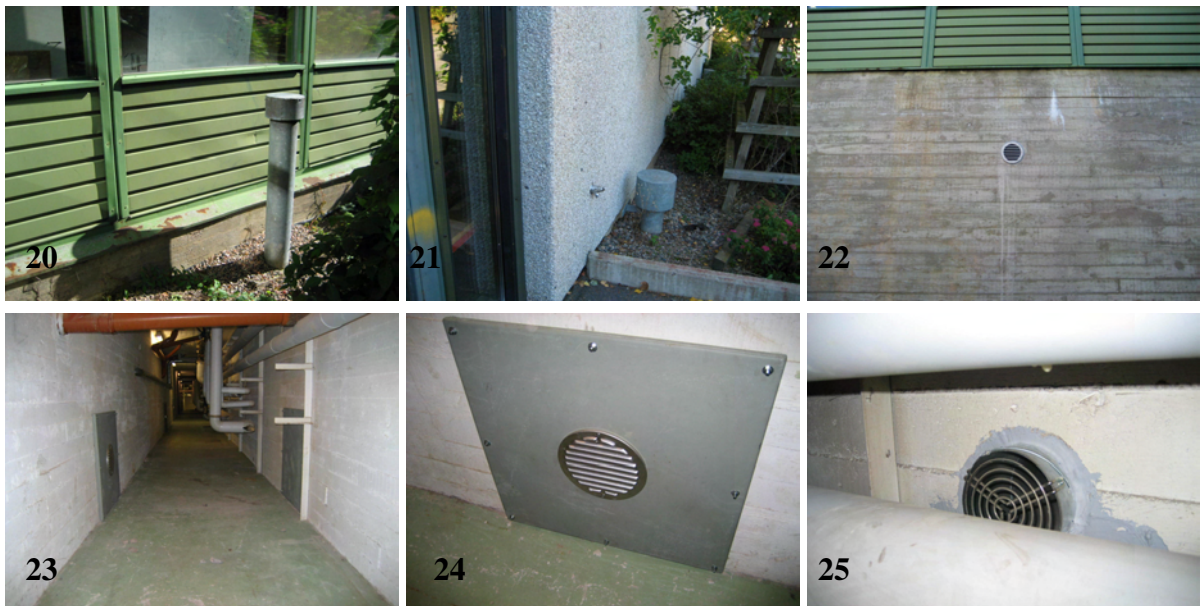
Alustatiloissa oli pinnaltaan kuivan näköinen sepelikerros, suhteellisen raikas ilma ja koneellinen poisto. Korvausilma alustatiloihin otetaan joko ulkoa tuuletusputkien tai -venttiilien kautta tai alustilan viereisistä putkikanaaleista (kuvat 20–25).

Kuvat 20–25. Kuvassa 20 on esitetty alustatilan 1 ja kuvassa 21 alustatilan 2 useammasta ulkoseinälinjalla sijaitsevista korvausilmaputkista yksi. Kuvassa 22 on sisäpihalla sijaitseva venttiili, joka kuuluu todennäköisesti alustatilan 3 ilmanvaihtoon. Kuvissa 23–25 on esitetty kuvia alustatilojen korvausilmaventtiileistä. Korvausilma alustatiloihin saadaan putkikanaaleista.

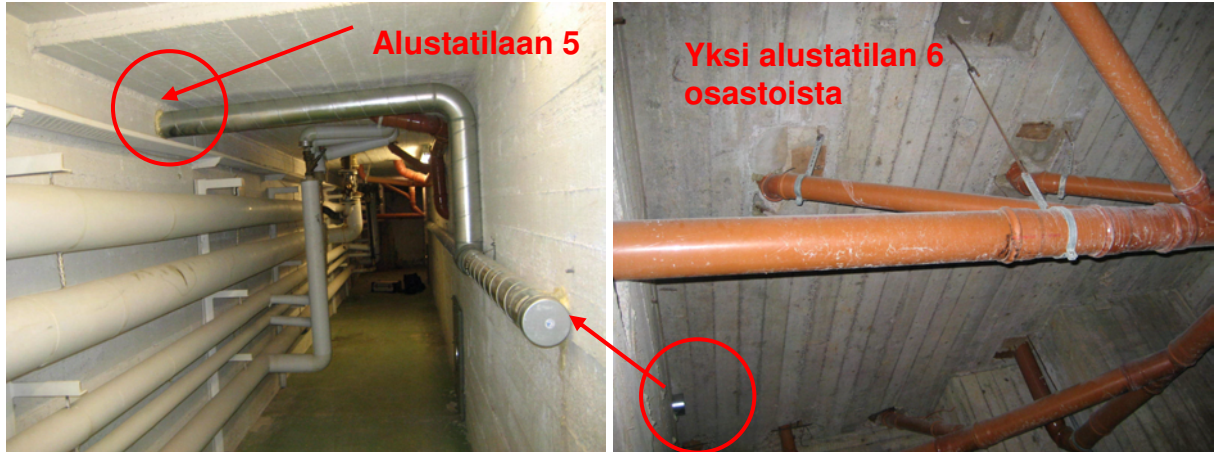
Alustatilasta 6, joka koostuu useammasta pienestä erillisestä osastosta, on koneellinen poisto toteutettu alustatilan 5 kanssa samalla koneella (kuvat 26 ja 27). Yhteisen poistopuhaltimen sijaintia ei selvitetty. Puhallin ei kuitenkaan sijaitse alustatilassa, vaan poistokanava mene yläpuolisiin tiloihin. Muidenkaan alustatilojen poistopuhaltimien sijaintia ei selvitetty. Myös

Kuvat 26 ja 27. Vasemmalla kuva alustatilojen 5 ja 6 välissä sijaitsevasta putkikanaalista ja oikealla kuva yhdestä alustatilan 6 osastosta.

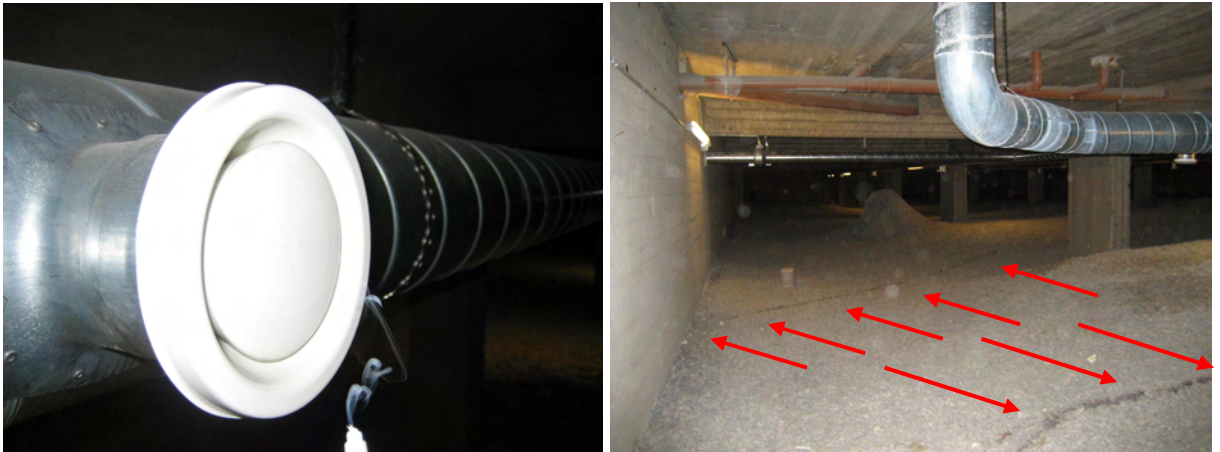
Alustatilassa 2 huomattiin sepelikerroksen päällä ylhäältä tippunutta vettä, jonka lähteenä oli yläpuolella olevan koneelliseen tuuletukseen liittyvän putkiston ulkopuolelle kondensoitunut kosteus (kuva 29).

Kuvat 28 ja 29. Vasemmalla kuva savulla havaitusta alustatilan 5 poistoilmaventtiilin imusta. Oikealla kuva alustatilan 2 sepelikerroksen päällä olevasta kosteudesta.

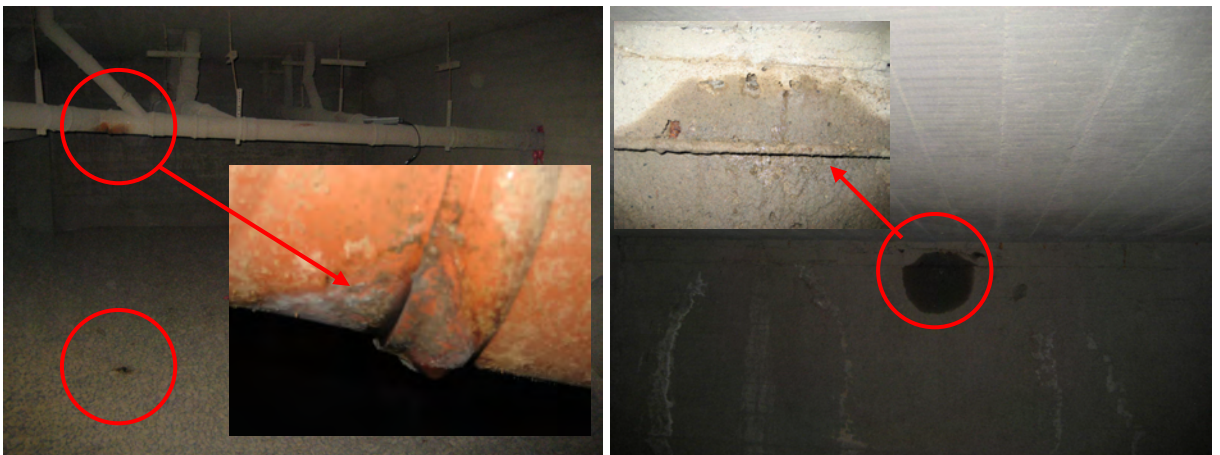
Alustatilassa 5 huomattiin yhden viemäriputken liitoksen vuotavan (kuva 30). Samassa alustatilassa oli rakennuksen itäisessä ulkoseinälinjassa olevan seinän yläosassa selkeästi muuta seinää kosteampi kohta (kuva 31).

Kuvat 30 ja 31. Vasemmalla kuva viemäriputken liitoksen vuotokohdasta alustatilassa 5. Oikealla kuva saman alustatilan ulkoseinän yläosan selvästi muuta aluetta kosteammasta kohdasta.

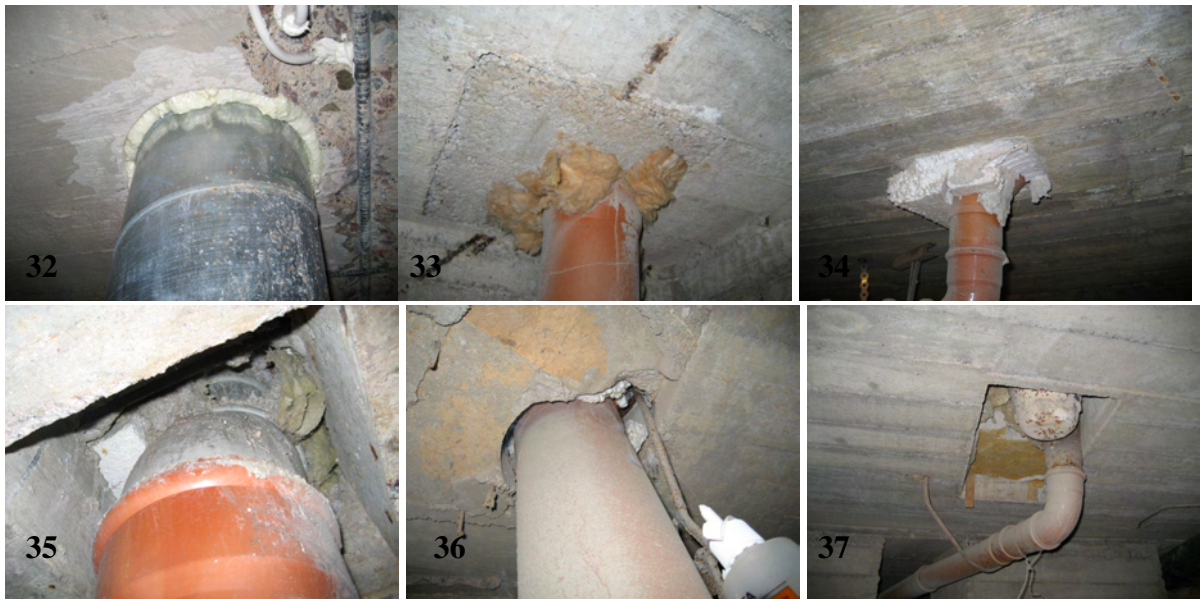
Uusia läpivientejä alustatilojen ja yläpuolisten tilojen oli ainakin yritetty tiivistää alhaalta päin (kuva 32). Vanhojen läpivientien tiivistys oli paikoitellen onnistunut hyvin ja paikoitellen huonosti. Osa läpivienneistä oli täysin tiivistämättä ainakin alustatilan puolelta. Merkkisavulla tarkastellen läpivientien tiivistyksissä oli puutteita. Ilma joko nousi läpivientiin, seiso paikoiltaan ja joissain kohdissa liikkui vaakatasossa riippuen siitä missä kohtaa poistoventtiili sijaitsi. Polystyreenillä (styrox) tai eristevillalla ei läpivientejä saada ilmatiiviiksi.

Kuvat 32–37. Alustatilojen läpivienneistä otettuja kuvia. Ylhäällä vasemmalla on alustatilan 1, ylhäällä keskellä ja oikealla sekä alhaalla vasemmalla on alustatilan 2 ja alhaalla keskellä ja oikealla on alustatilan 5 läpivienneistä otettuja kuvia.

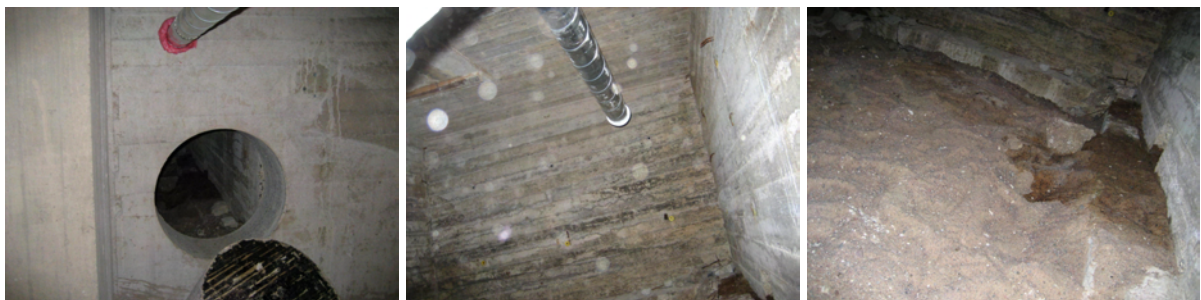
Alustatilasta 5 on käynti ulkoseinälinjan ulkopuolella olevan porraskäytävän alla olevaan tilaan. Tätä alustatilaan 5 yhteydessä olevaa alustatilaa ei ole kunnostettu sepelikerroksen osalta muiden käytyjen alustatilojen tasolle (kuvat 38–40).

Kuvat 38–40. Vasemmalla alustatilaan 5 yhteydessä olevan alustatilan kulkuaukko. Kulkuaukoksi poratusta betonilieriöstä näkee betonin ulkopinnassa olevan bitumisivelyn. Keskellä kuva ulkoseinälinjan ulkopuolella olevan porraskäytävän alla olevasta alustatilan koneellisen poiston kanavoinnista. Oikealla kuva maaperästä aiheutuvaa kosteustuottoa vähentävän sepelikerroksen puuttumisesta.

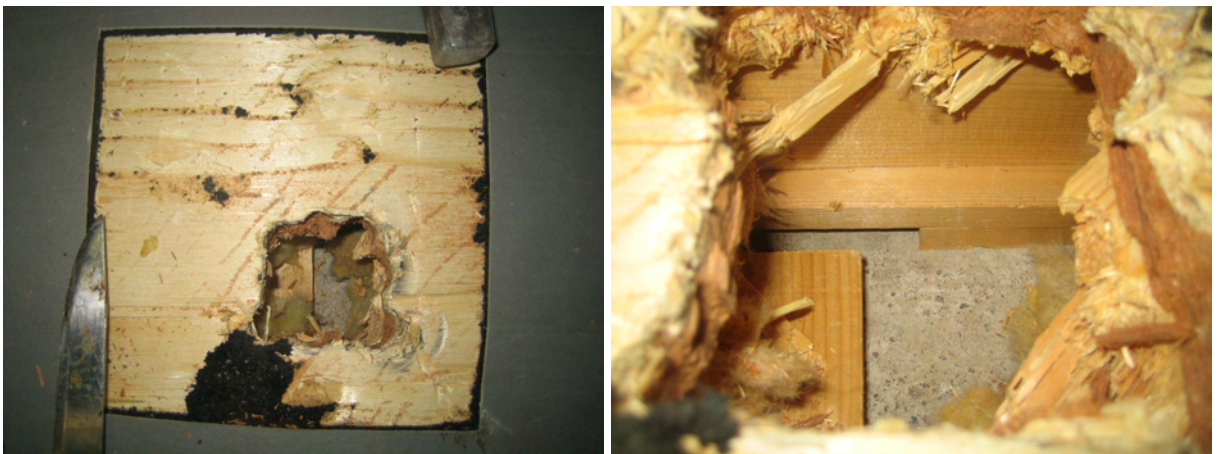
- joustomatto 9 mm
- vaneri 7 mm
- vanha laualattia
- ristiinkoolaus, jossa lämmöneristeenä villa
- betoni 100 mm
- polystyreeni (styrox) 150 mm
- pieni ilmarako
- täyttökerros hiekkaa

Puukoolaus oli tehty suoraan betonin päälle. Rakenneavauksessa ei havaittu aistinvaraisesti hajua eikä rakenteiden vaurioitumista. Piikkimittarilla ei mitattu puurakenteista kohonneita kosteuksia. Lattian rakenneavauskohtaan tehtiin betonilattian kosteusmittapiste MP8.

Kuvat 41 ja 42. Valokuvat Martinlaakson koulun liikuntasalin alapohjarakenteen rakenneavauksesta 1.

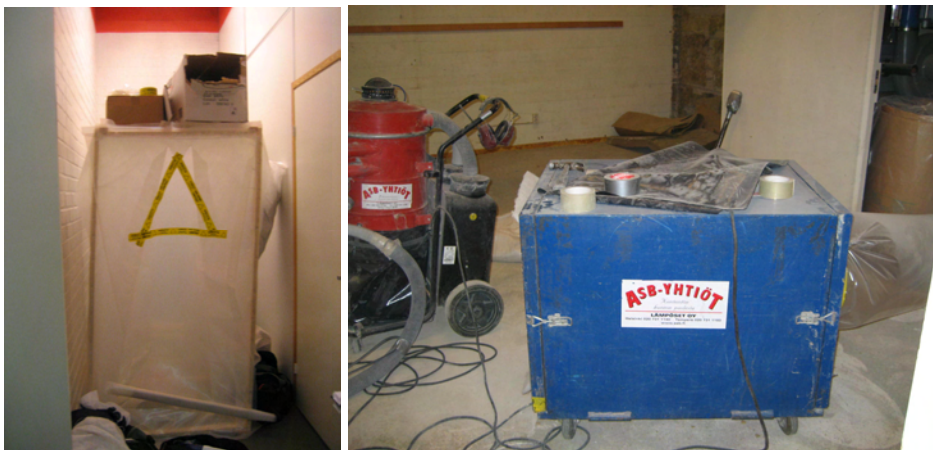
Kuvat 43 ja 44. Valokuvat Martinlaakson koulun Studio –tilana olevan väestönsuojan asbestipurkutöiden alipaineistusjärjestelyistä.

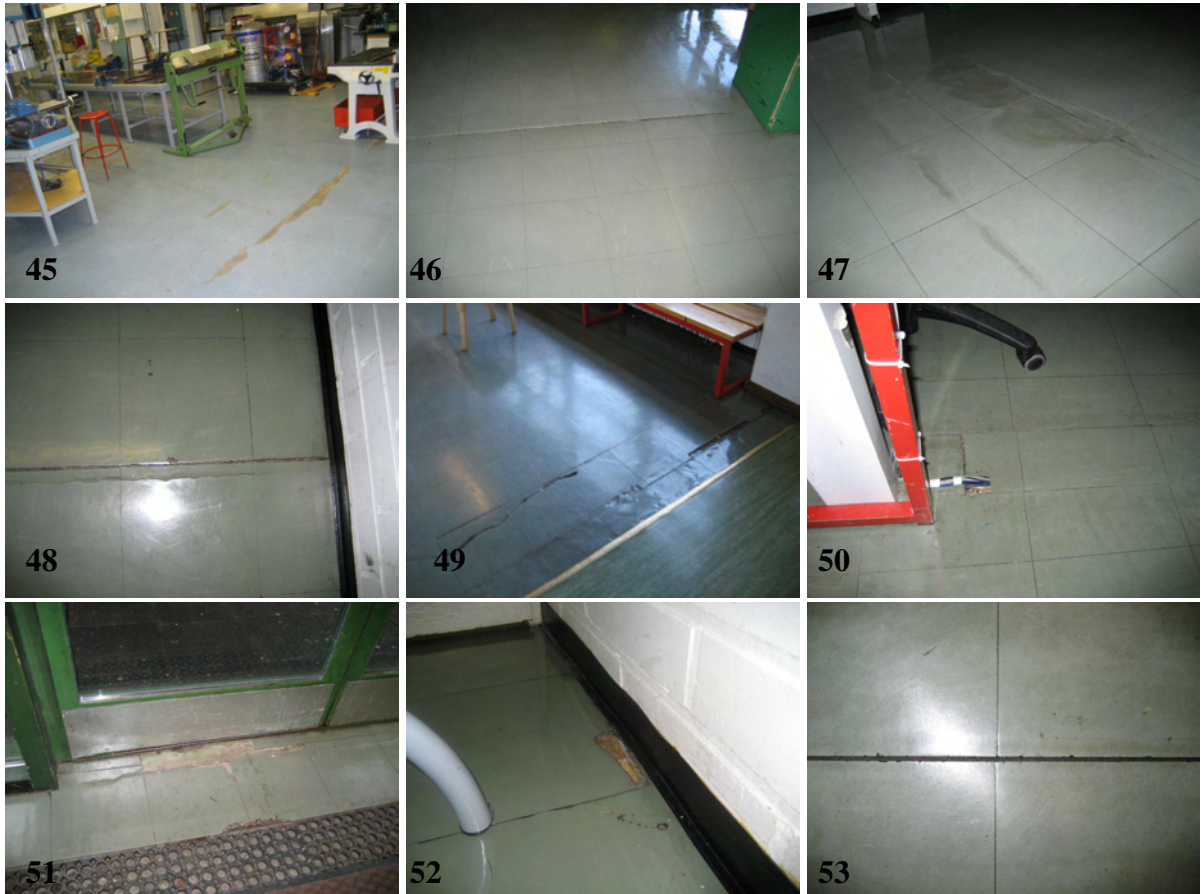
Maanvaraisissa lattioissa oli selkeitä halkeamia. Osa halkeamista on piilossa lattiapinnoitteen alla mutta osassa on lattiapinnoitekin halkeillut (kuvat 45–49). Vinyylilaattojen alapuolelle on

tehty sähkökaapeloiteja (kuva 50) ja osa vinyylilaatoista on rikkoutunut (kuvat 51 ja 52). Paikoitellen vinyylipintalaattojen välissä oli selvä rako (kuva 53). Suurimmaksi osaksi laatat olivat kiinni toisissaan. Lattioiden ja seinien liitoskohdissa oli paikoitellen selkeitä epätiiviyyskohtia.

Kuvat 45–53. Ylärivissä ja keskirivissä vasemmalla valokuvia laatan halkeamakohtista eri puolilta rakennusta. Keskirivissä keskellä on kuva vinyylilaatan alle viedyistä kaapeloinnista. Keskirivissä oikealla ja alarivissä kuvia rikkoutuneista tai irronneista laatoista sekä laattasauman rakoilusta eri puolilta rakennusta.

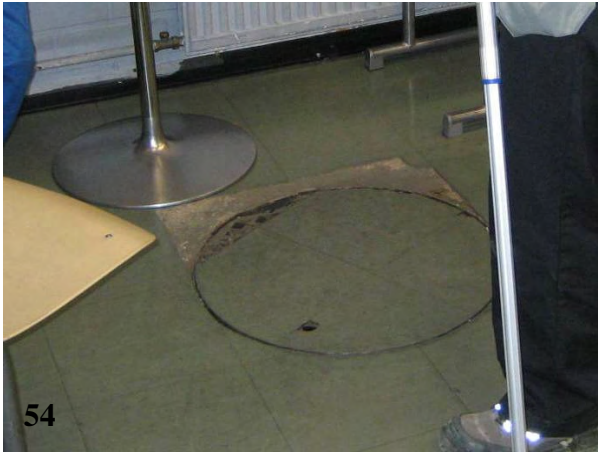
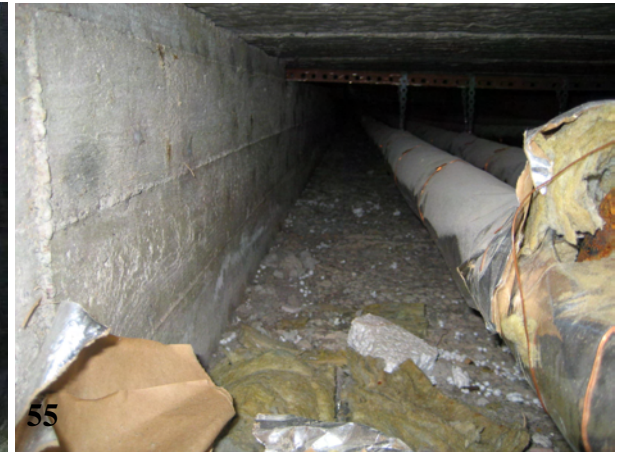
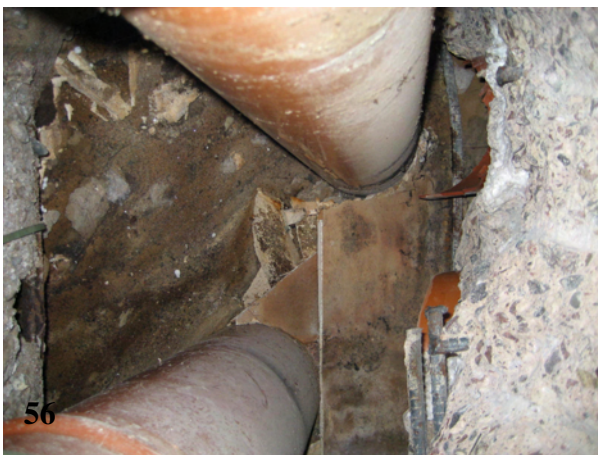
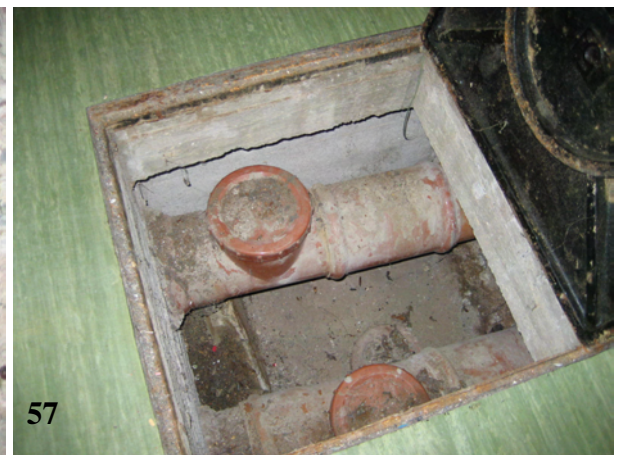
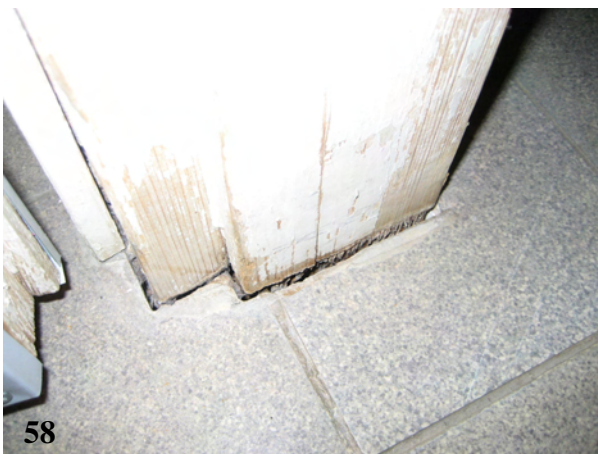
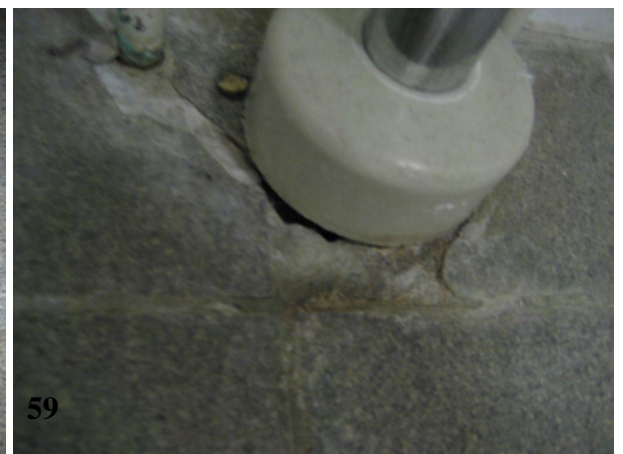
Lattian alla olevien viemärien ja salaojituksen tarkastuskaivot eivät ole ilmatiiviitä. Tilassa Gauss olevan tarkastuskaivon kannessa olevasta reiästä puhalsi kylmää ilmaa suoraan pulpettien alle (kuva 54). Tarkastuskaivo oli aistinvaraisesti arvioiden voimakkaasti ylipaineinen luokkatilaan nähden. Em. havainto tehtiin ennen asbestipurkutöiden alkamista. Lattian alla olevissa putkikanaaleissa on paikoitellen rakennus- ja muuta jätettä sekä ilmayhteyksiä maaperään (kuvat 55 ja 56). Putkikanaalien lattialuukut eivät ole ilmatiiviitä (kuva 57). Tyttöjen näyttämön puoleisessa pesu- ja WC-tiloissa aistittiin voimakas viemäriin haju. Samassa tilassa oli ovikarmin ja lattian liitoskohdassa selkeä rako alapohjarakenteeseen. Ovikarmin alaosat olivat vaurioituneet (kuva 58). Pesutilojen pesualtaiden läpivientien tiivistyksissä oli paikoitellen puutteita (kuva 59).

Kuvat 54–59. Ylhäällä vasemmalla tilan Gauss viemärin tarkistuskaivon kansi, jonka reiästä puhalsi aistinvaraisesti havainnoiden kylmää ilmaa huonetilaan. Ylhäällä oikealla ja keskirivissä vasemmalla on esitetty kuvat moninaisia epäpuhtauksia sisältävistä putkikanaaleista. Keskirivissä oikealla kuva avattuna olevasta putkikanaalin lattialuukusta. Alhaalla vasemmalla tyttöjen näyttämön puoleisen pesu- ja WC-tilojen vaurioitunut ovikarmi sekä selvä ilma- vuotokohta alapohjarakenteeseen. Alhaalla oikealla yhden pesutilojen pesualtaan läpiviennin epätiiviyiskohta.

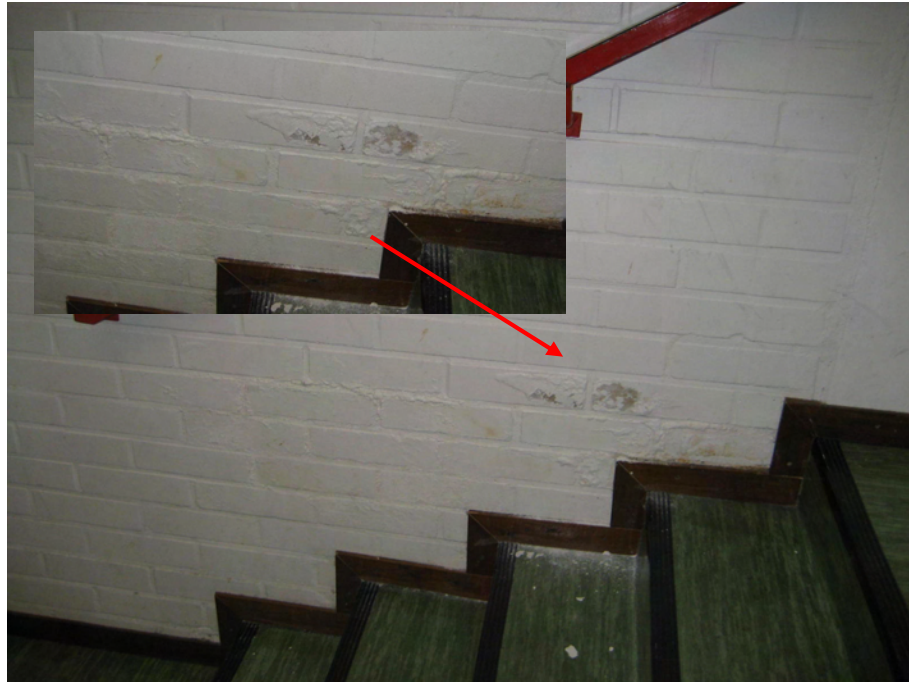
Liikuntasalista kahvioon johtavien portaiden kohdalla oli keittiön vastaisessa seinässä havaittavissa kosteudesta aiheutuneita maalipinnan vaurioita (kuva 60). Kosteus on todennäköisesti tullut keittiöstä.

Kuva 60. Liikuntasalista kahvioon johtavien portaiden kohdalla oleva kosteusvaurio.

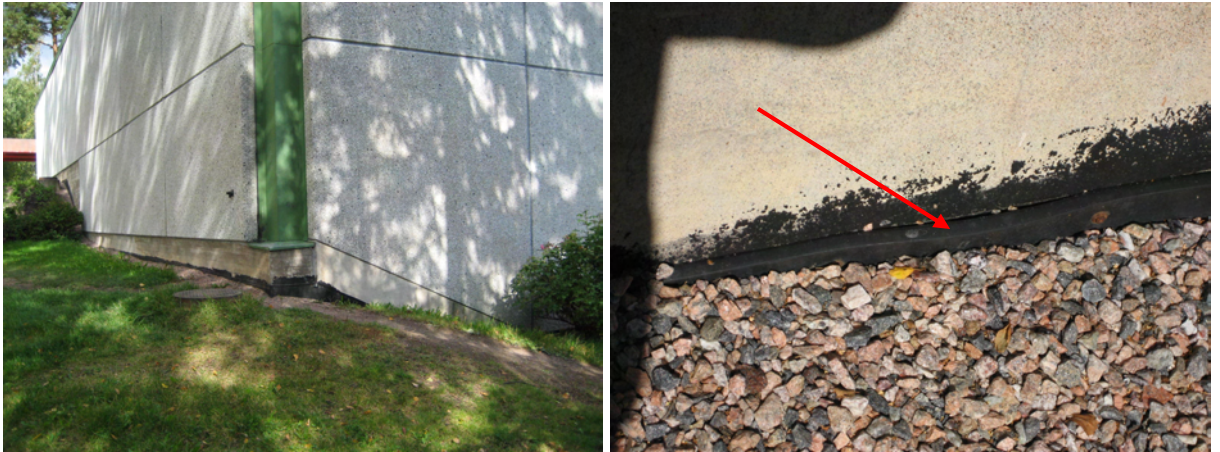
Maanvastaisissa seinissä on maakosteuseristeenä todennäköisesti alkuperäinen bitumisively. Todennäköisesti vuonna 2002 tehdyn salaojituksen yhteydessä on bitumin päälle lisätty patolevy. Patolevyn ja seinän välissä on ainakin paikallisesti rakoja (kuvat 61 ja 62). Ulkoseinien viereen on asennettu sorastus lukuun ottamatta sisäpihoja ja asfaltilla päällystettyjä kohtia (kuvat 64, 66 ja 67). Maanpinnan muotoilu oli pääsääntöisesti seinustoilla niin, ettei vesi päässyt patoutumaan seinän viereen. Alustatilojen 5 ja 6 välissä olevan putkikanaalin, rakennuksen itäisivulla olevan, ilmanvaihtuventtiilin ja vesipisteen läpivienneissä ja maakosteuseristeen toimivuudessa on todennäköisesti puutteita, jotka aiheuttavat vuotoa putkikanaaliin (kuva 63).

Kuvat 61 ja 62. Vasemmalla kuva maanvastaisen seinän ulkopuolisesta vedeneristeestä Auditorion kohdalla ja oikealla vedeneristeen ja seinään väliin jäävästä raosta.

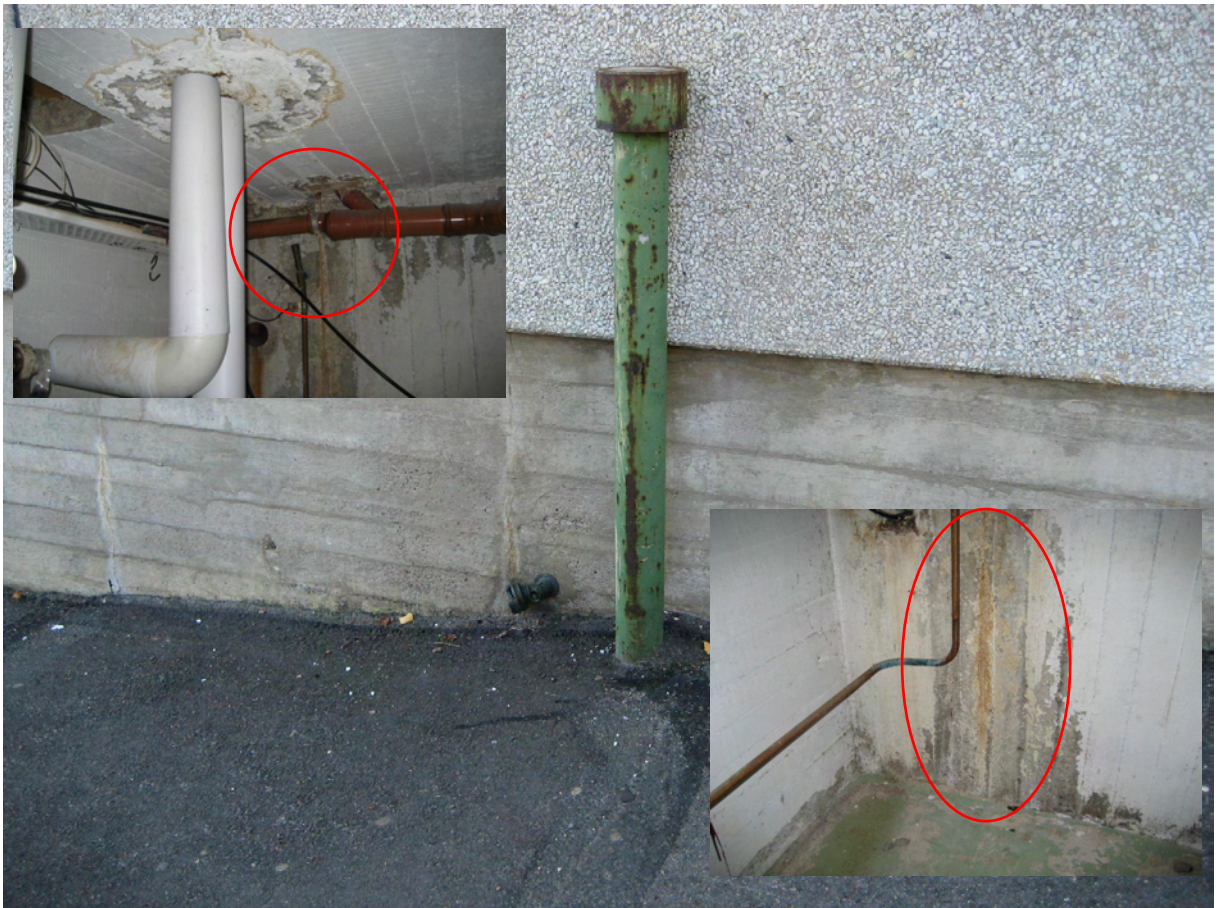
Kuva 63. Valokuva rakennuksen itäisivulla olevasta putkikanaalin ilmanvaihtoventtiilistä ja vesipisteen läpiviennistä. Todennäköisesti läpivientien ja maakosteuseristeen toimivuudessa on puutteita, jotka aiheuttavat vuotoa putkikanaaliin.

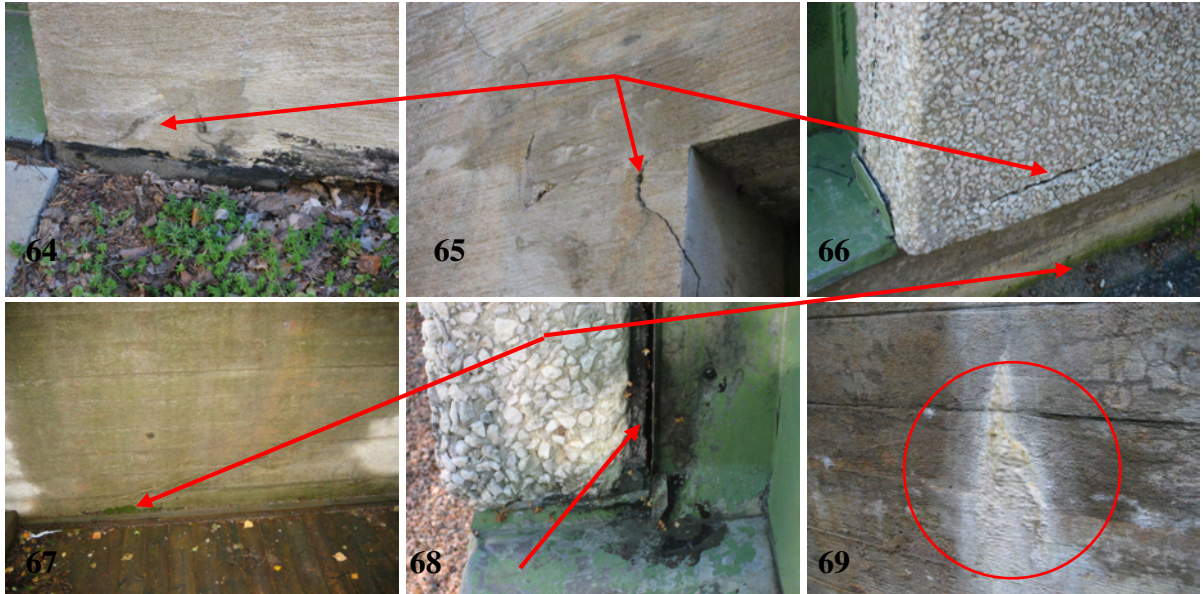
Ulkoseinissä on jonkin verran erikokoisia halkeamia (kuvat 64–66). Ulkoseinien alaosissa kasvaa paikoitellen sammalta (kuvat 66 ja 67). Todennäköisesti alkuperäisten ikkunoiden ja seinien liitoskohtien tiivistyksissä on paikallisia puutteita, joista on saattanut päästä vettä rakenteisiin (kuva 68). Toisen sisäpihan seinissä on suolamuodostumia (kuva 69).

Kuvat 64–69. Ylhäällä ulkoseinien halkeamista otettuja kuvia. Ylhäällä oikealla ja alhaalla vasemmalla kuvia sammaleen kasvusta. Alhaalla keskellä ikkunan ja seinärakenteen välisen tiivistyksen pettäminen. Alhaalla oikealla seinän suolamuodostumaa.

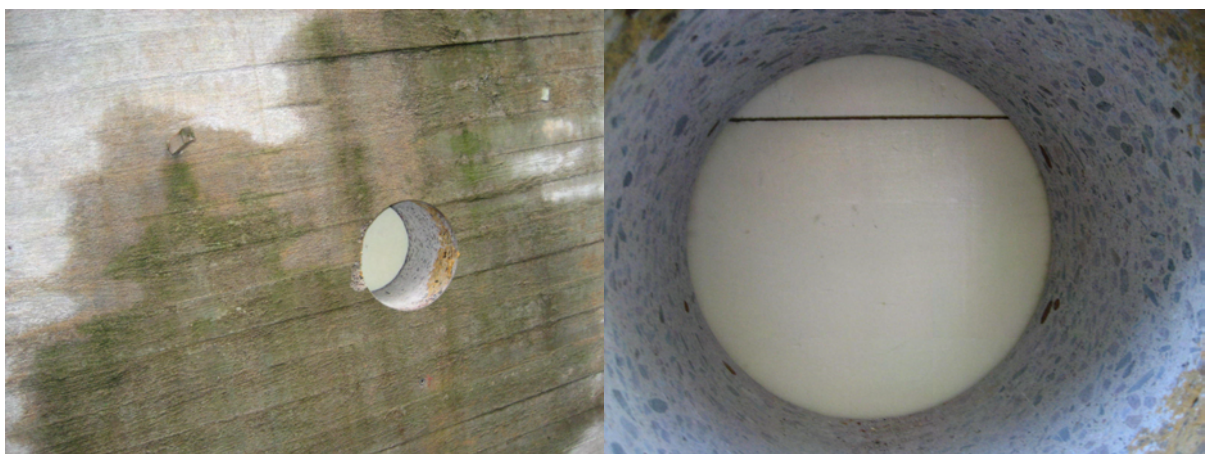
Tilan Ma2 ulkoseinästä on porattu halkaisijaltaan ja paksuudeltaan noin 30 cm kokoinen betonilieriö pois. Lieriön poraaminen liittyy ilmeisesti ko. seinän kosteusvaurioon. Kosteusvaurio on korjattu injektoimalla seinässä ollut halkeama. Ainakin poistetun betonilieriön kohdalla betonin taakse on asennettu ilmeisesti kosteusvauriokorjauksen yhteydessä villan sijaan polyuretaanilevy ennen sisälevytystä (kuvat 70 ja 71).

Kuvat 70 ja 71. Kuvat tilan Ma2 ulkoseinään ulkopuolelta tehdystä reiästä. Oikeanpuoleisessa kuvassa näkyvän polyuretaanilevyn edessä oli toinen, reikään mahtuva, noin 50 mm paksuinen polyuretaanilevy.
