LÄMPÖKUVAUSRAPORTTI

Metsonkoti

Metsontie 23
0145 Vantaa

8.1.2013

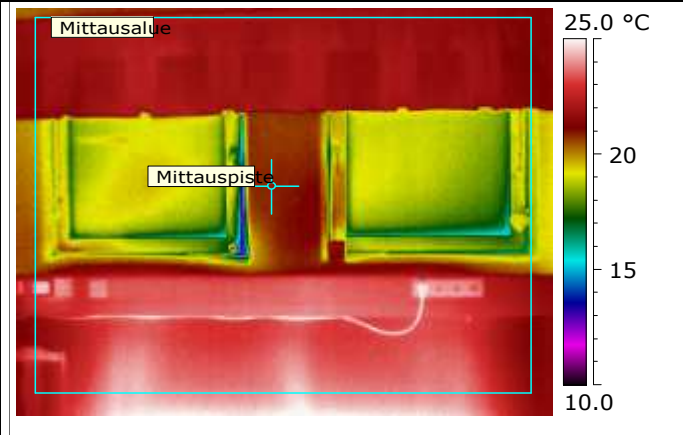
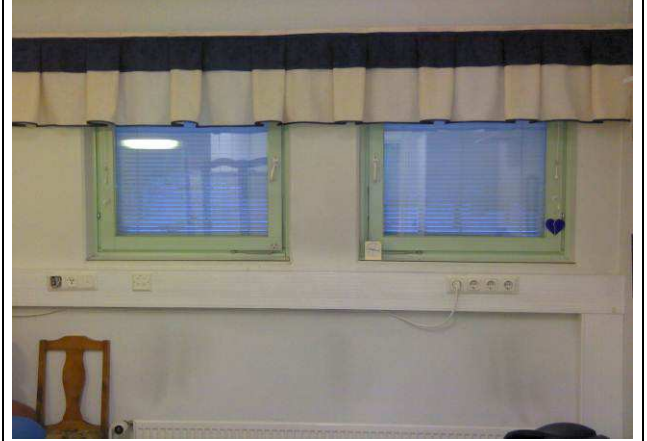
Nro 1.

Korjausluokka: 1
Kommentit:

Ikkunalehden ja karmin tiivisteiden välistä on ilmavuotoa tiloihin. Suositellaan tiivisteiden uusimista.

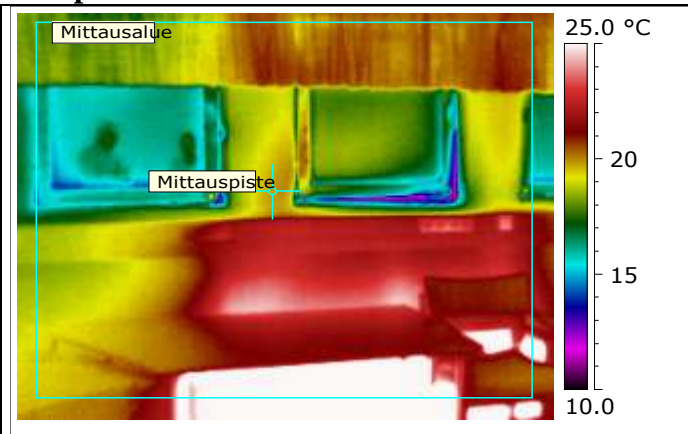
Nro 2.

Korjausluokka: 1
Kommentit:

Ikkunalehden ja karmin tiivisteiden välistä on ilmavuotoa tiloihin. Suositellaan tiivisteiden uusimista.
