## LÄMPÖKUVAUSRAPORTTI

### **Metsonkoti**

Metsontie 23  
0145 Vantaa

**I. KOHTEEN YLEISTIEDOT**

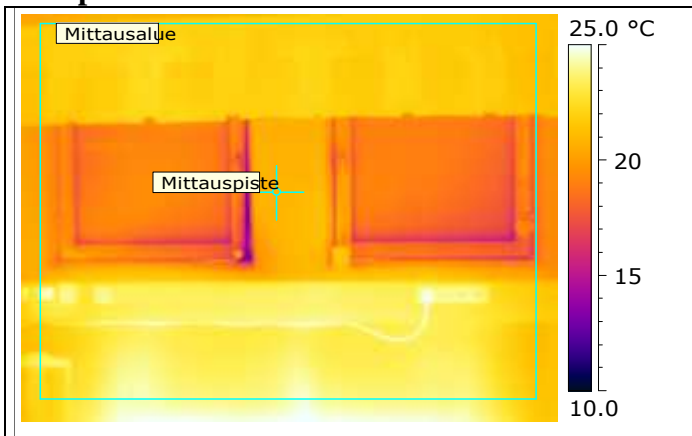
Nro 1.

**Korjausluokka: 1**
**Kommentit:**

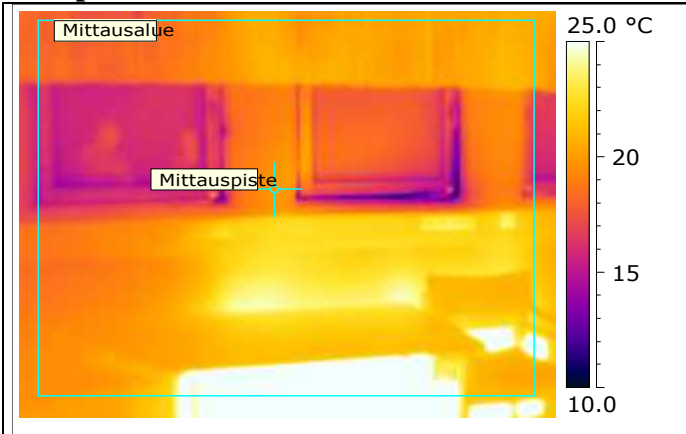
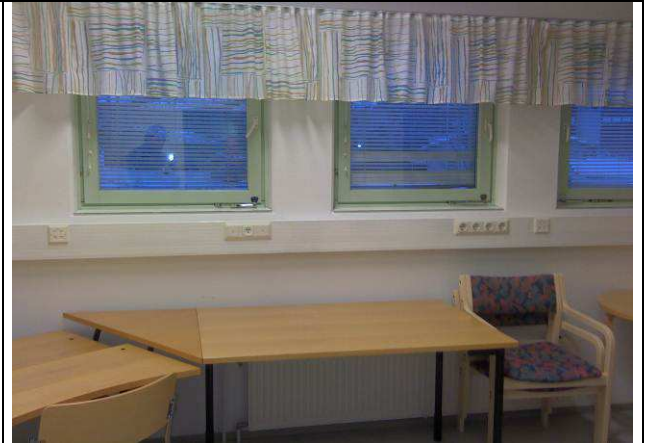
Nro 2.

Mittauspisteen lämpötila	<b>19.9 °C</b>	Emissiivisyys (Lämpökuvasta)	<b>0.95</b>
Mittausalue maks. lämpötila	<b>42.8 °C</b>	Heijastuva lämpötila (LHei lämpökuvasta)	<b>22.0 °C</b>
Mittausalue min. lämpötila	<b>10.9 °C</b>	Kameratyyppi	<b>FLIR E60</b>
Lämpötilaindeksi mitatun alueen minimilämpötilasta	<b>54</b>	Kameran sarjanumero	<b>49022757</b>
Lämpötilaindeksi mitatusta pistelämpötilasta	<b>95</b>

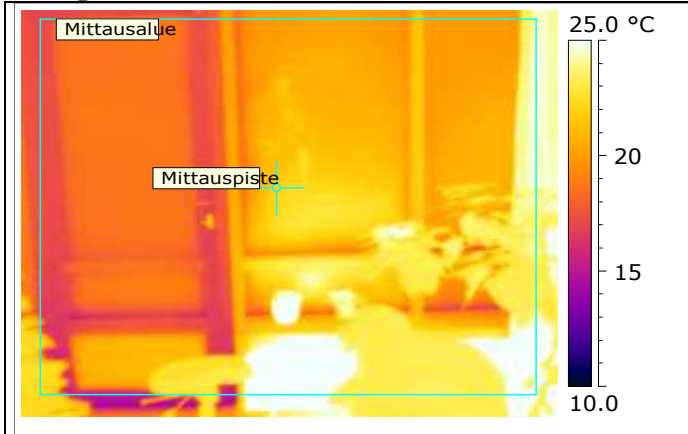
Nro 53.

**Korjausluokka: 1**
**Kommentit:**

Ovilehden ja karmin tiivisteen välistä on ilmavuotoa tiloihin. Suositellaan tiivisteen uusimista.

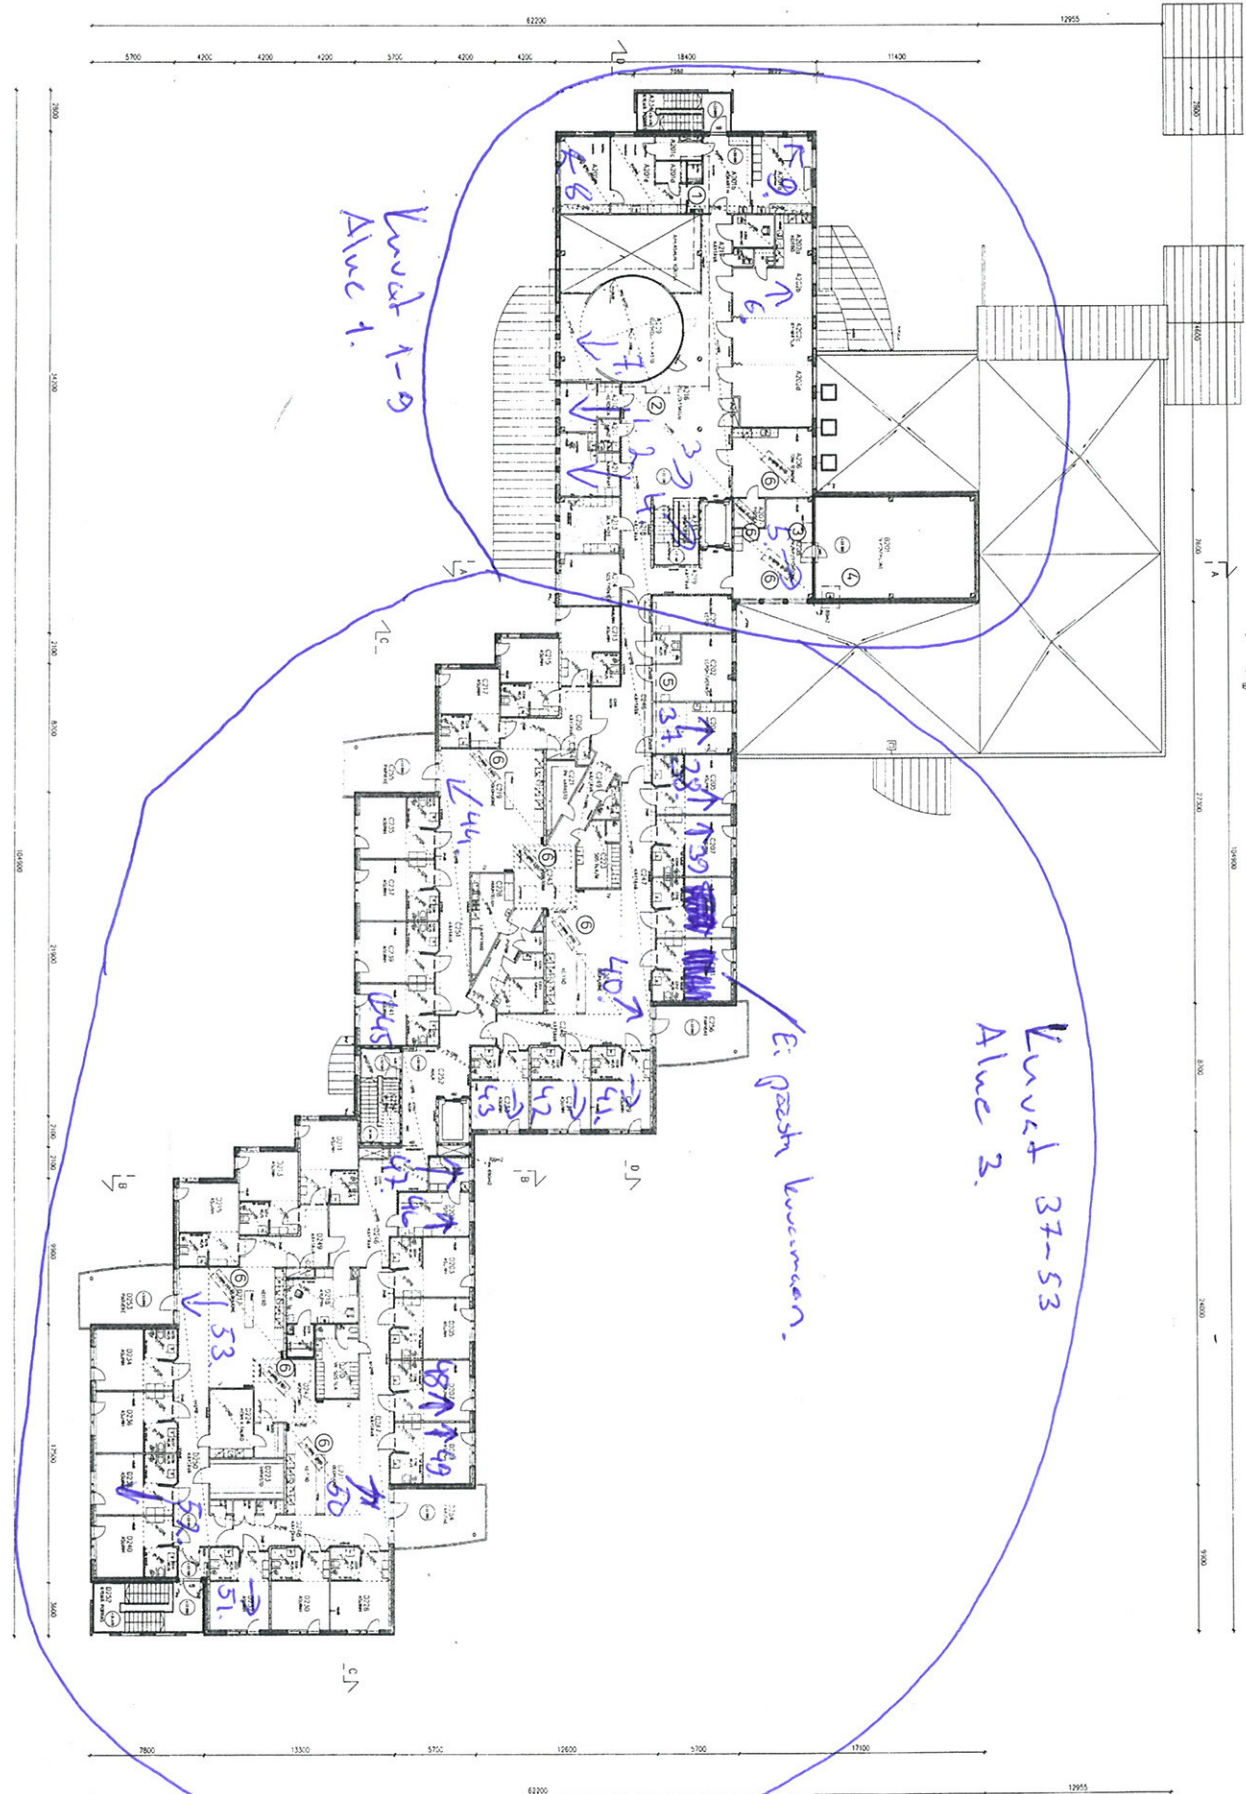
Kuvut 1-9  
Alue 1.

Kuvut 37-53  
Alue 3.

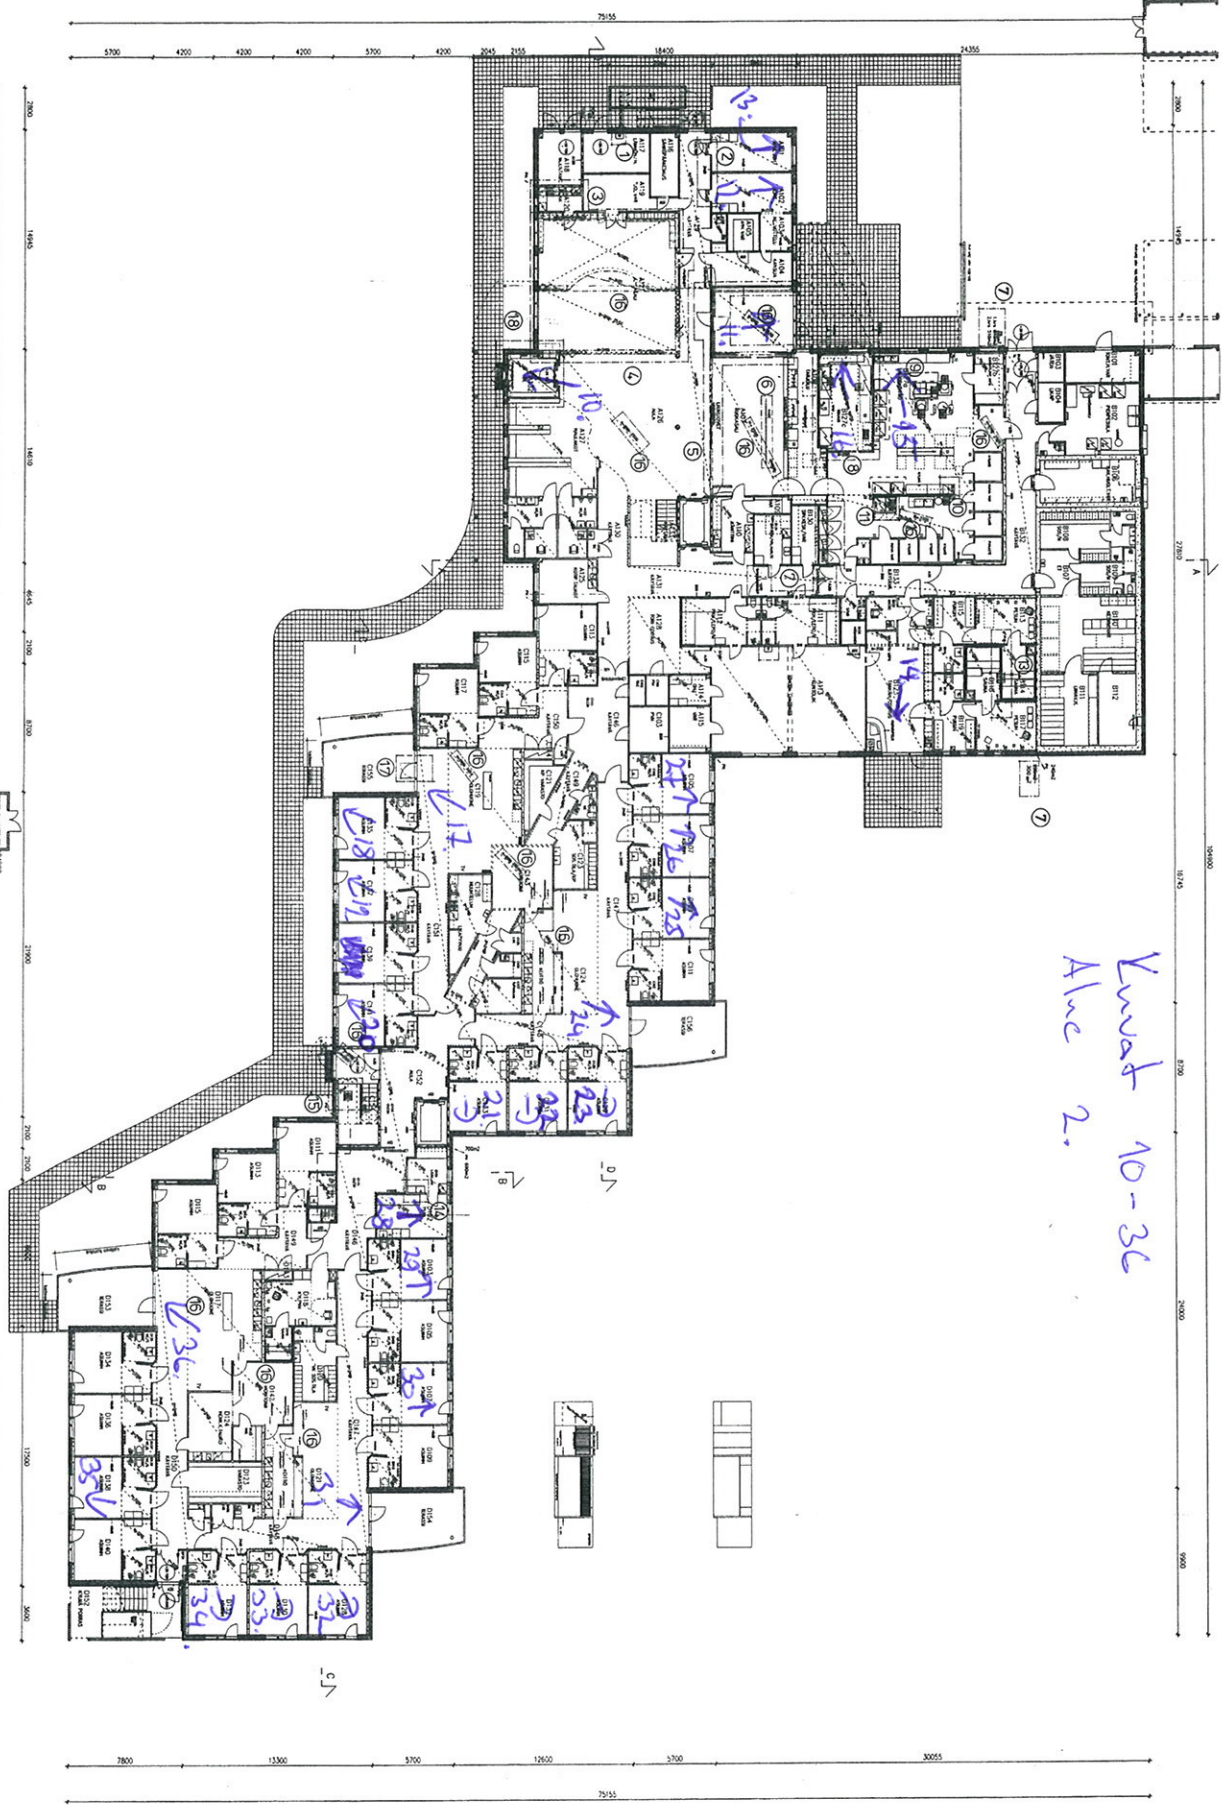
Kwad 10-36  
 Aline 2.
