METSÄLINNUN PÄIVÄKODIN ALUSTATILA

KUNTOSELVITYS

ALUSTATILAN KUNTOKARTOITUS

KOHDE: METSÄLINNUN PÄIVÄKOTI, Maakotkanpolku 6, 01450 Vantaa

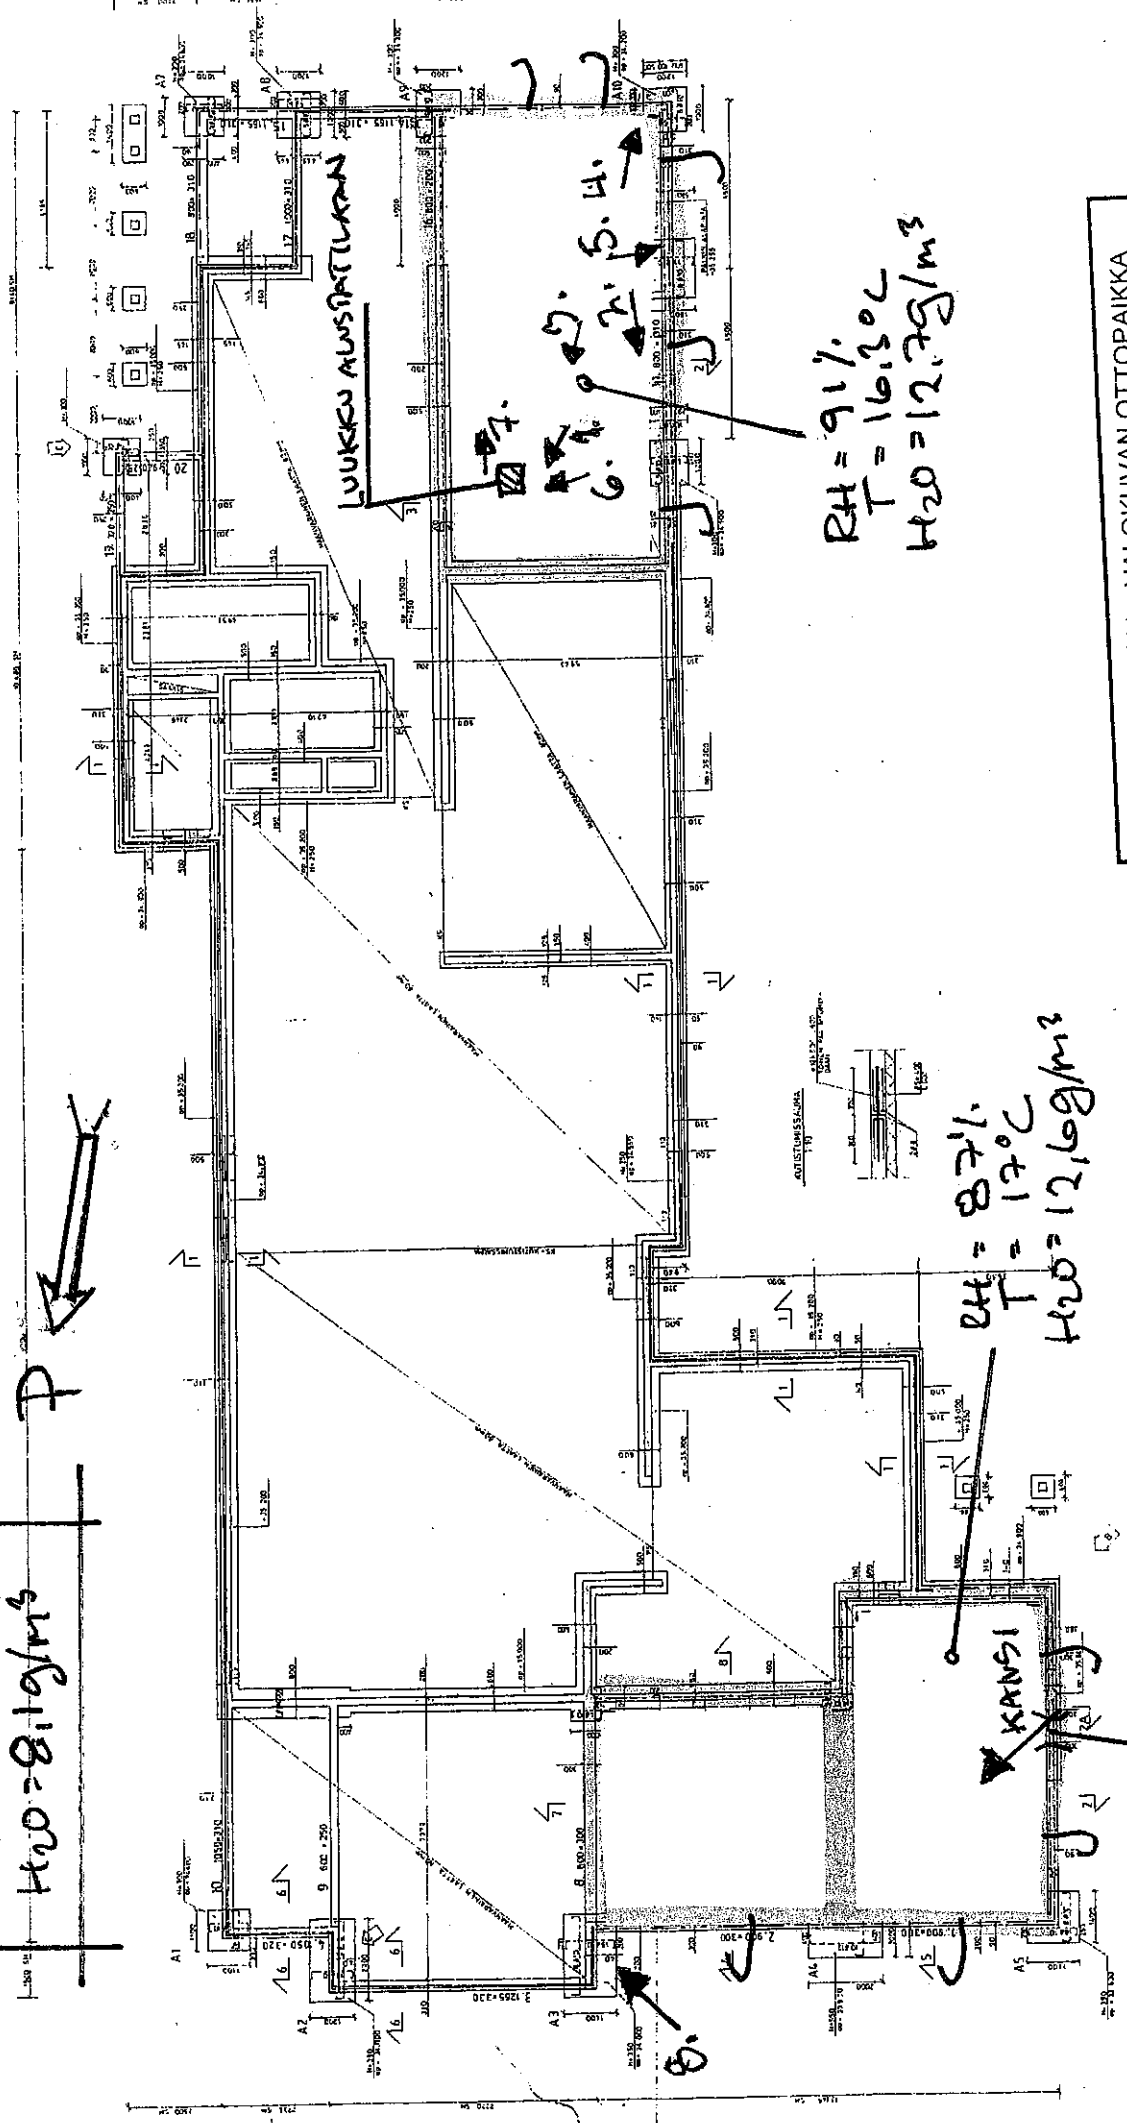
-eteläpäädyssä koneellinen poisto (kuva 6), tuuletusputkia perusmuurissa. Kts. pohjakuva.

-pohjoispäädyssä tuuletusputkia perusmuurissa, kts. pohjakuva.

-pohjoispäätyyn on tehty perusmuuriin työaukko, tilan takana on vielä alustatilaa mihin ei ole kulkuyhteyttä. Kts. pohjakuva.

RH = 91%
T = 16.3°C
H₂O = 12.7 g/m³

RH = 87%
T = 17°C
H₂O = 12.6 g/m³

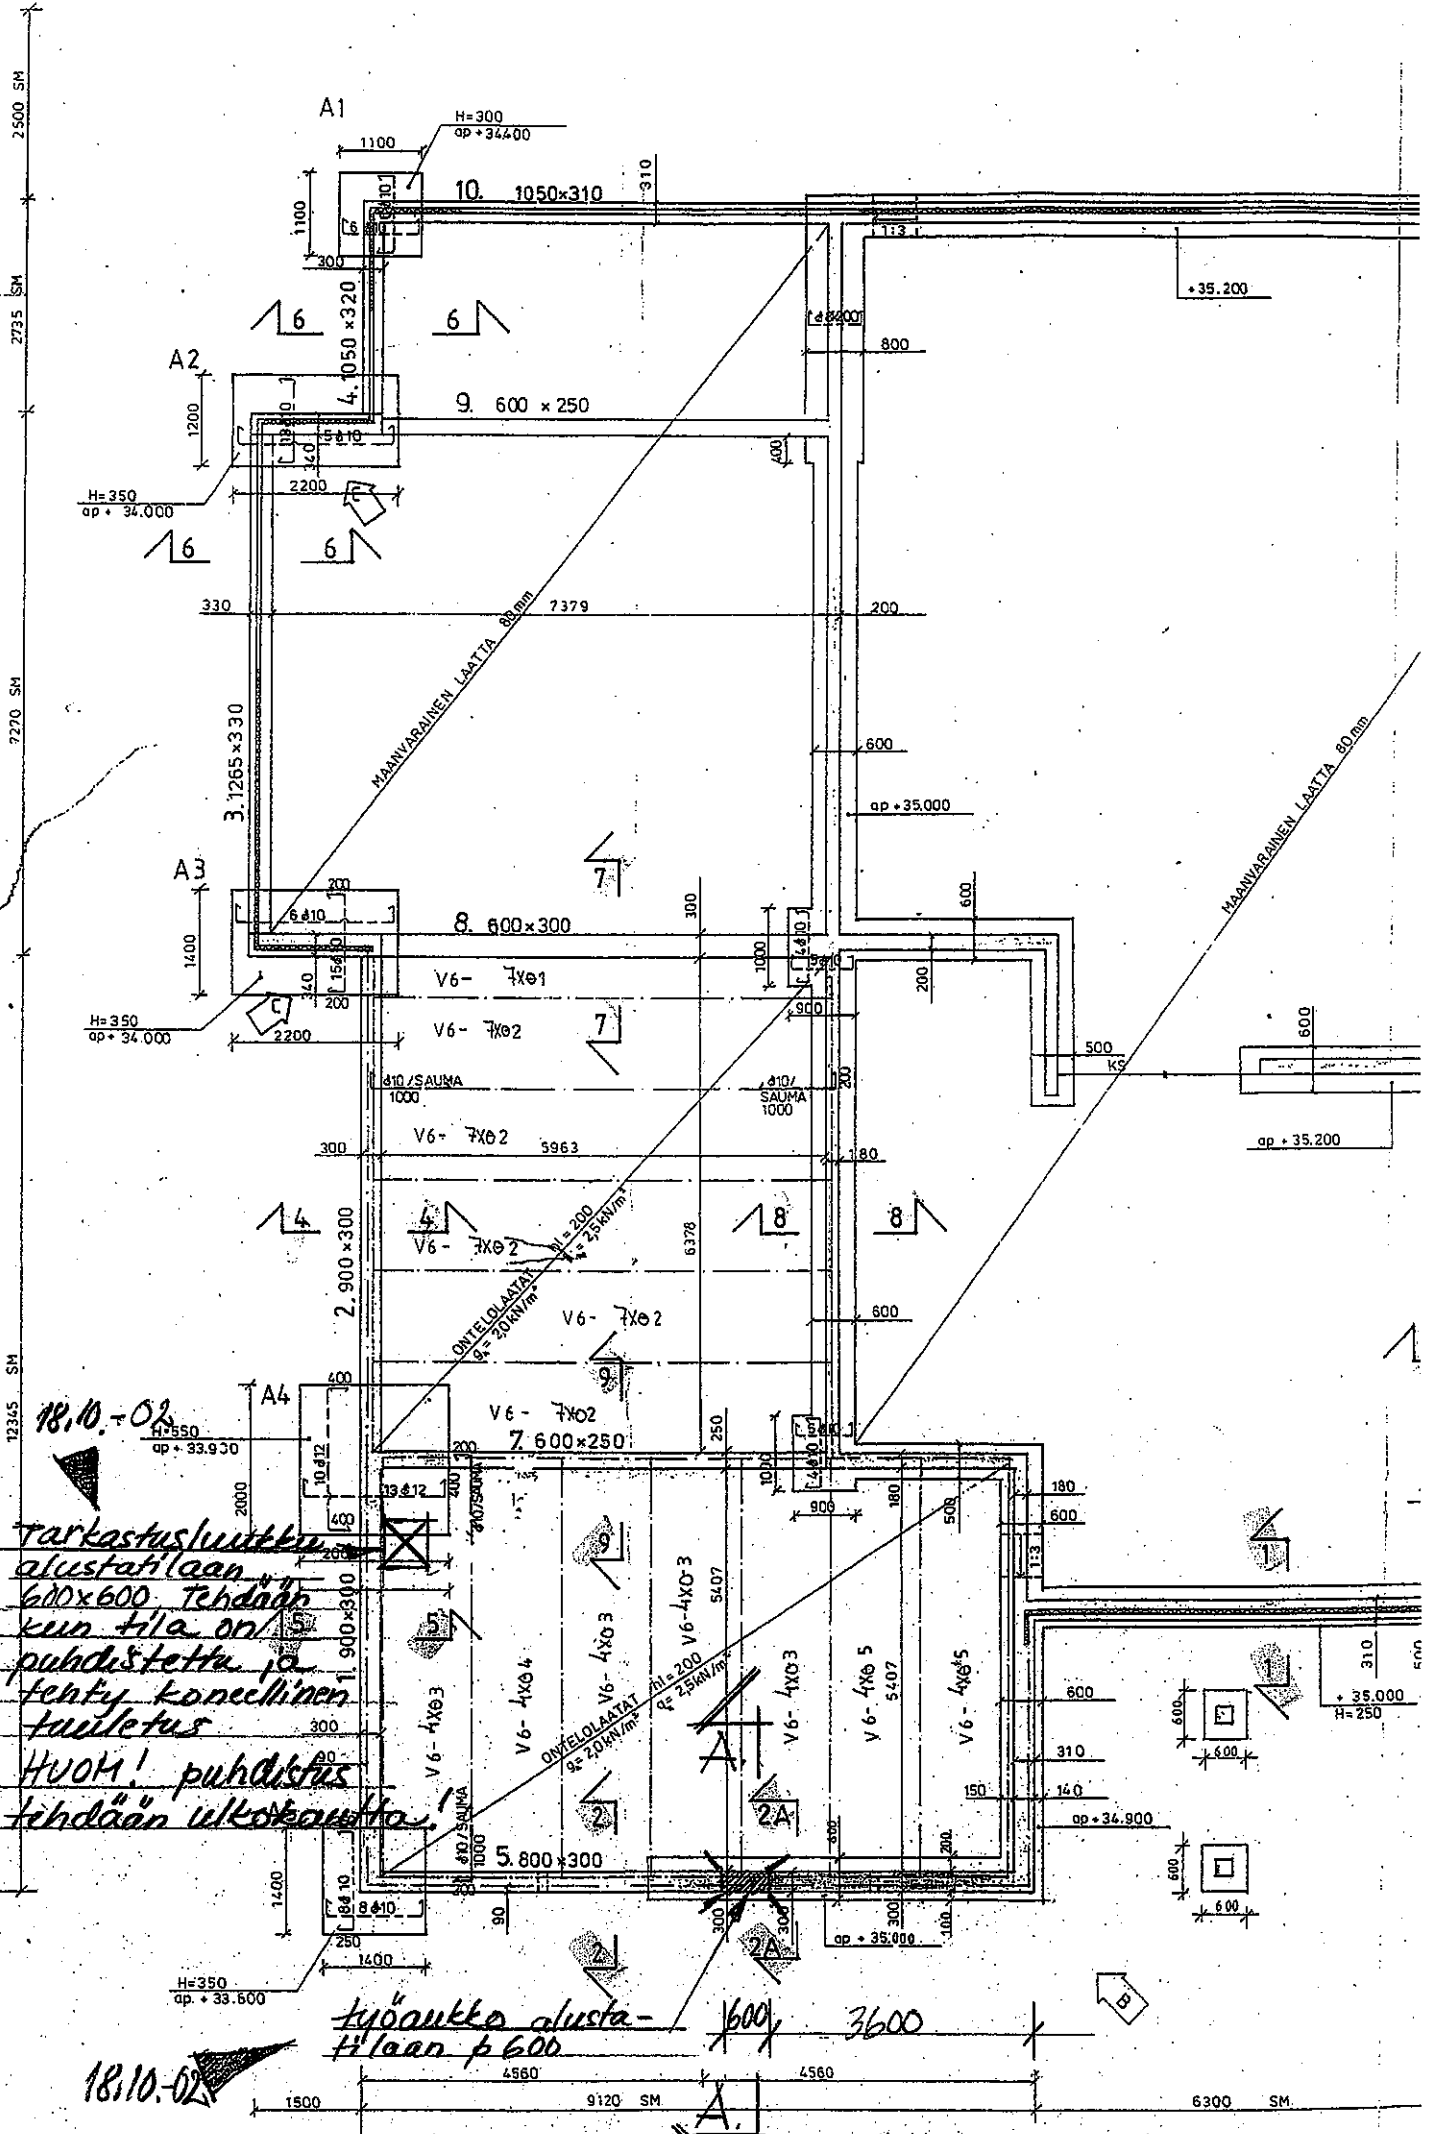
työaukko alusta-
tilaan p 600

Tarkastusluokan
alustatilaan
600x600. Tehdään
kun tila on
puhdistettu ja
tehty koneellinen
tuuletus
HUOM! puhdistus
tehdään ulkoavulla!
