**METSÄLINNUN PÄIVÄKOTI**

**LVIS- TEKNINEN KUNTOARVIO**

**Kuntoarvion ajankohta:** 2.11.2010  
**Raportin päiväys:** 26.11.2010  
**Tilaaajan yhteyshenkilö:** Mikko Krohn, Vantaan kaupunki, (09) 839 22377

**Kuntoarvion suorittajat:**  
Lemminkäinen Kiinteistötekniikka Oy

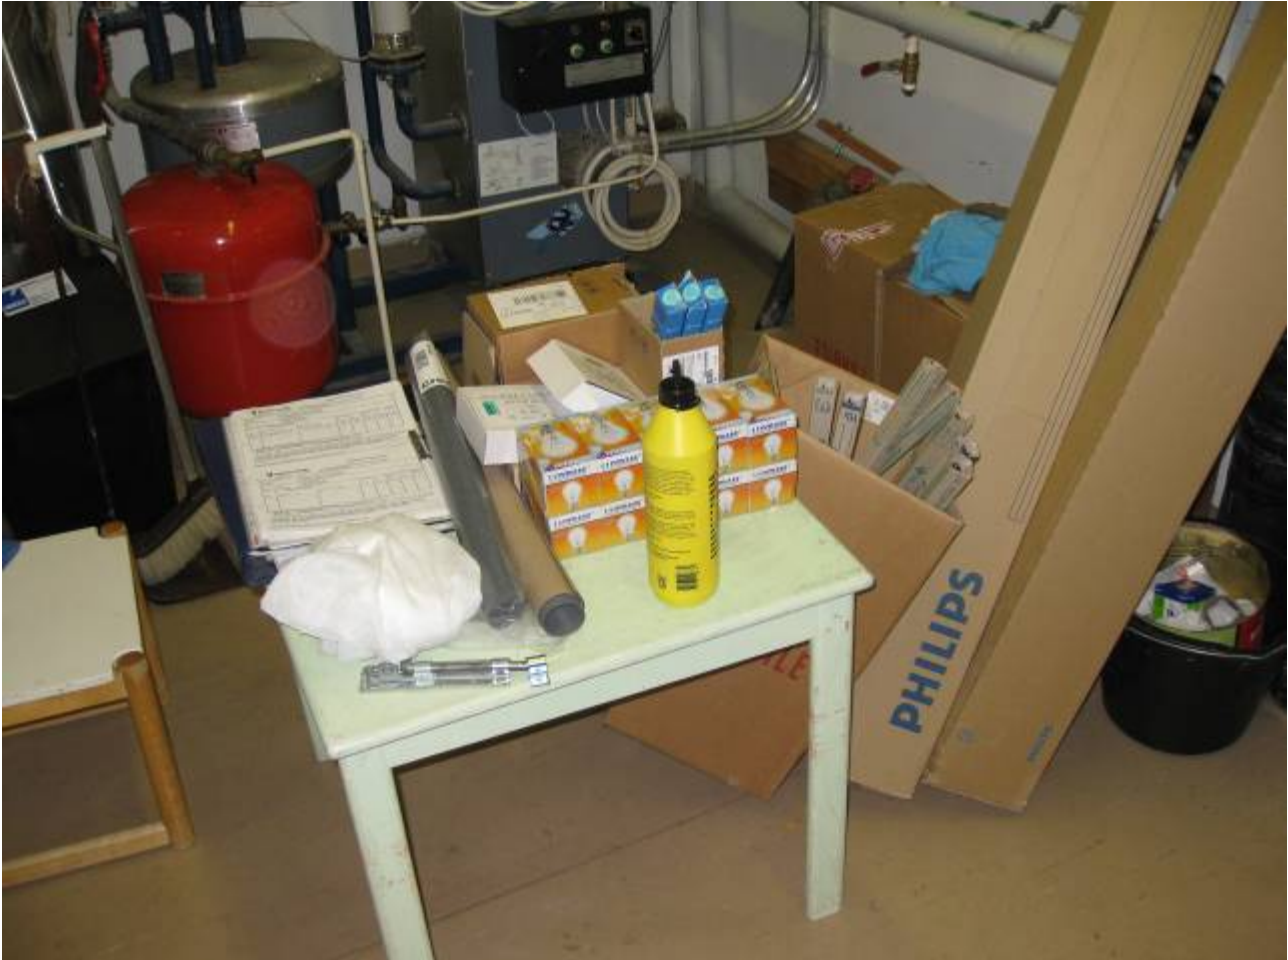
LVI-kuva 1. Yleiskuva lämmönjakuhuoneesta.

Lämmönsiirtimet ja lämminvesivaraaja sijaitsevat lämmönjakohuoneessa (LVI- kuva 1). Siirrinpaketissa on iv- / lämpöjohtoverkoston lämmönsiirrin (Parca, v. 1987 ja teho 67 kW) ja lämpimän käyttöveden siirrin (Parca, v.1987 ja teho 45 kW). Lämminvesivaraaja on A.W. Enbomin valmistama (v. 1986) ja sen tilavuus 0,4 m<sup>3</sup>. Siirtimissä tai varaajassa ei havaittu vuotoja, tai muita puutteita.

Kaukolämmön alajakokeskus ja varaaja ovat alkuperäiset. Lämmönkehityslaitteet ovat havaintojen perusteella välttävissä kunnossa. Yksittäiset rikkoutuneet laitteet tulee uusien tarpeen mukaan, mutta muuten laajemmat uusinnat kannattaa tehdä keskitetysti siirtimien uusinnan yhteydessä.

Lämmönjakohuoneessa oli runsaasti sinne kuulumatonta tavaraa, joka tulisi poistaa sieltä.

Lämmönjakohuoneen putkistot ja venttiilit on silmämääräisen arvion perusteella tyydyttävässä kunnossa. Paisunta-astia on kalvopaisunta-astia, joka on alkuperäinen. Osoittavat mittarit ovat pääosin kunnossa. Pumput ovat uusittuja ja alkuperäisiä Kolmeksin pumppuja, jotka ovat tyydyttävässä tai välttävissä kunnossa. Pumpuissa ei havaittu vuotoja eikä sivuääniä. Lämpöjohto- ja käyttövesiverkoston moottoriventtiilit ovat Siemensin laitteita. Moottoriventtiileiden kuntoa tulee seurata, koska ne voivat alkaa vanhetessaan vuotamaan tiivisteistään, mikäli niitä ei huolleta säännöllisesti.

Lämmönjakuhuone tulee siivota lähiaikoina.

Lämmönjakoalakeskus tulee uusita oheislaitteineen. Toimenpide tulee suorittaa vuonna 2011.

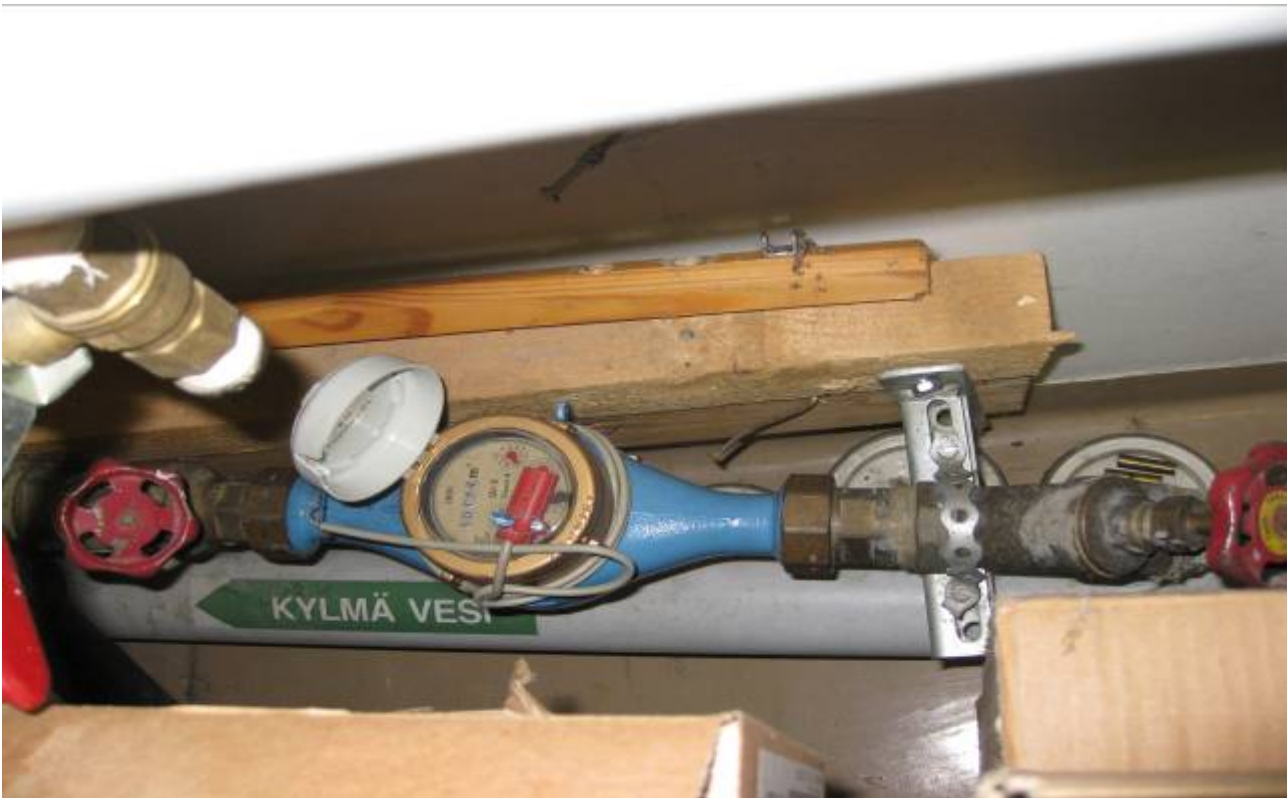
LVI-kuva 2. Yleiskuva vesimittarista ja pääsuluista.

Kiinteistö on liitetty Vantaan kaupungin vesi- ja viemäriverkoston. Lämmin käyttövesi tuotetaan lämmönjakohuoneessa sijaitsevalla lämmönsiirtimellä. Vesimittari ja pääsulut sijaitsevat lämmönjakohuoneessa (LVI- kuva 2). Pääsulut ovat kunnossa.

Kylmävesiverkostoon tulee asentaa pääsulkujen jälkeen vakiopaineventtiili. Samalla vesipaine tulee säätää tarpeen mukaiseksi ja vesikalusteiden virtaamat säätää suunnitelluiksi. Toimenpide on syytä tehdä vuonna 2011. *Vakiopaineventtiilin asennuksessa tulee huomioida ns. ohituskytkennän tekeminen verkostoon venttiilin mahdollista huoltoa varten.*

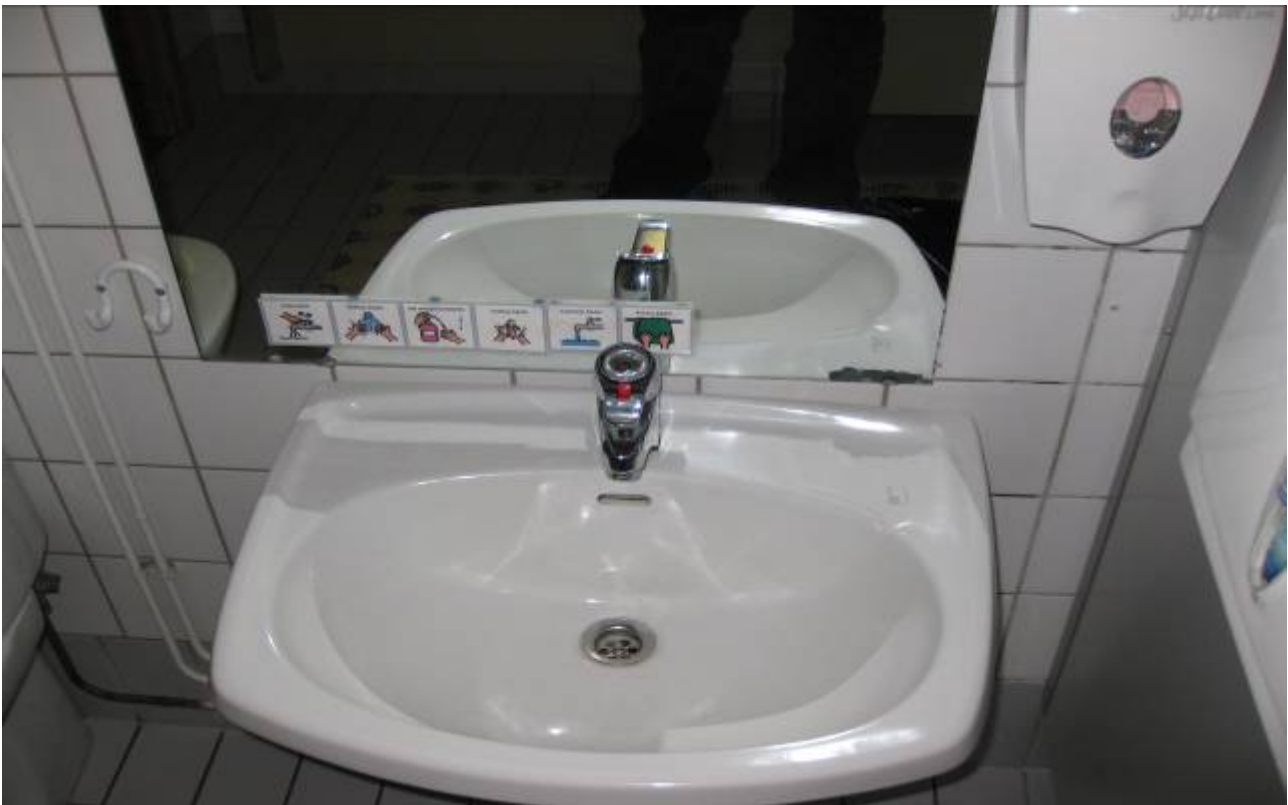
LVI-kuva 3. Yleiskuva vesikalusteista.

Kiinteistötarkastuksen yhteydessä tehtyjen havaintojen mukaan vesikalusteet ovat pääosin alkuperäisiä 1-otesekoittajia (LVI- kuva 3). WC-laitteet ovat pääosin 6 dm<sup>3</sup> huuhtelusäiliöllä varustettuja laitteita (LVI- kuva 4).

Päiväkodin vanhat vesi- ja viemärikalusteet ovat välttävissä kunnossa, muutamia sekoittimia on uusittu. Vesi- ja viemärikalusteiden kokonaisvaltainen uusinta on edessä tarkastelujakson alkupuolella. Kalusteet tulisi tarkastaa ja käydä läpi kokonaisuudessaan ja korjata niissä havaitut puutteet (mm. kiinnitykset ja rikkiäiset laitteet yms.).

Vesi- ja viemärikalusteet tulee tarkastaa ja pikaista korjausta vaativat puutteet tulee korjata välittömästi.

Vesi- ja viemärikalusteet tulee uusida massavaihtona esim. vuonna 2012.

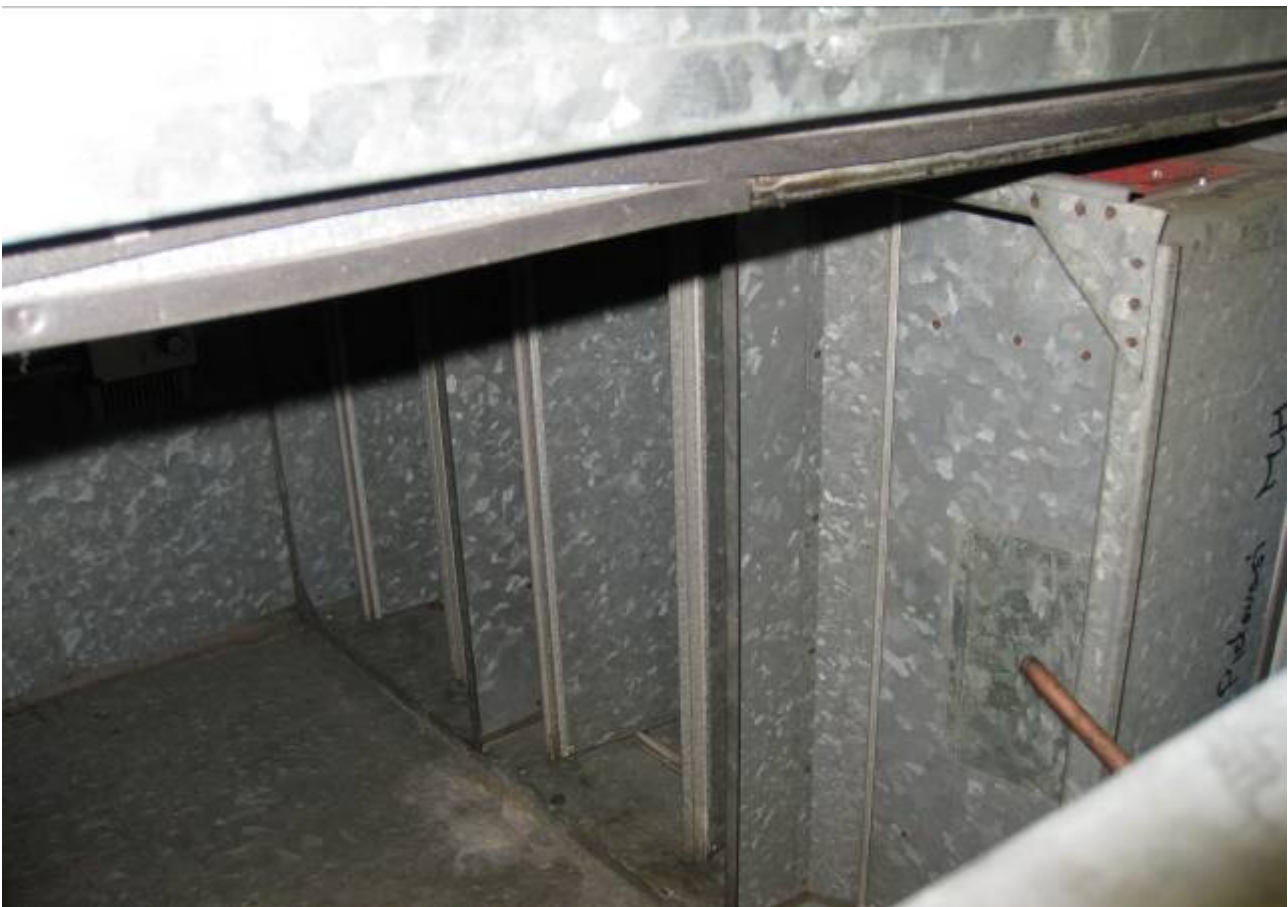
IV-kone on tehtyjen havaintojen mukaan huollettu (LVI- kuva 5) ja vielä tyydyttävässä kunnossa. Koneelle tulisi suorittaa perusteellinen huoltokunnostus tarkastelujakson puolivälissä.

LVI-kuva 5. Ilmastointikone on huollettu ja puhdas.

Päiväkodin tulo/poistoilmakoneelle tulee tehdä huoltokunnostus. Huoltokunnostuksen tulee sisältää mm. seuraavat toimenpiteet: kammiot ja puhaltimet puhdistetaan epäpuhtauksista, kiilahihnat, urapyörät, laakerit ja moottorit tarkastetaan ja tarpeen mukaan uusitaan, vanhat säätölaitteet uusitaan tarpeen mukaisessa laajuudessa, lämpöpatteri puhdistetaan, raitisilmasäleikkö tarkastetaan ja puhdistetaan tarpeen mukaan, jne. Lisäksi huoltojen yhteydessä tulisi koneen äänenvaimennuskammioiden villapinnat käsitellä suoja-aineella tarpeen vaatiessa, jotta villakuitujen mahdollinen pääsy huoneilmaan saadaan estettyä. Toimenpiteet tulee suorittaa vuonna 2016.

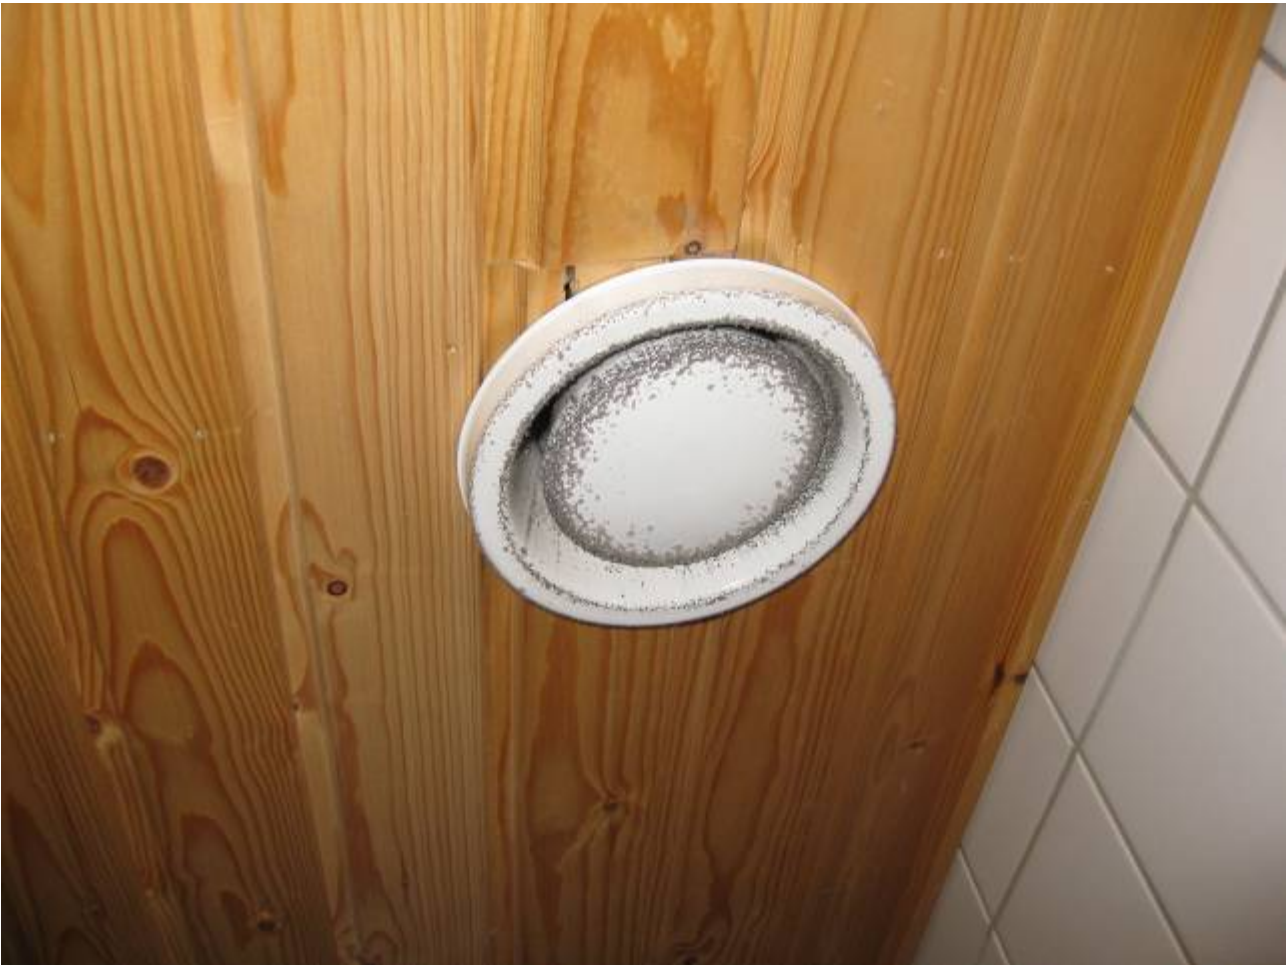
LVI-kuva 6. Pääte-elimet olivat paikoin erittäin likaiset.

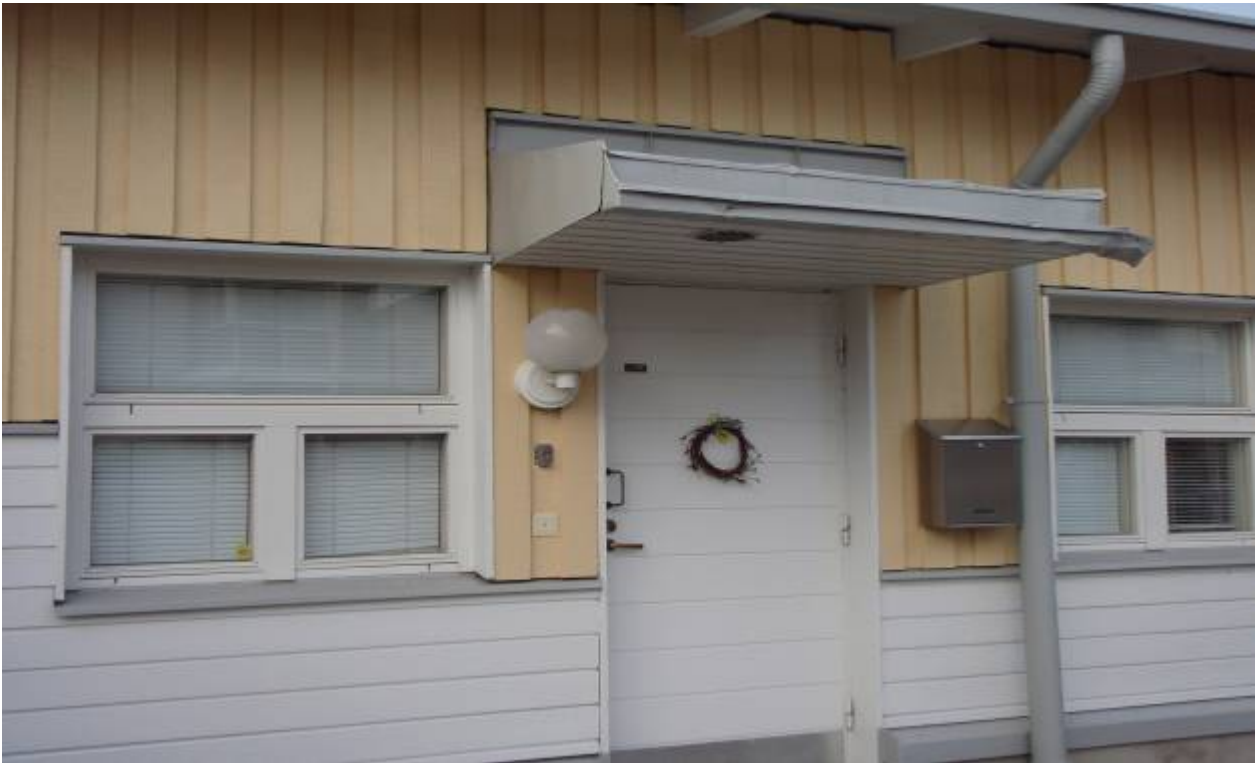
S-KUVA 1. Sisäänkäynnin valaistus

Rakennuksen sisäänkäyntien yhteyteen on asennettu valaisimet, joissa on valonlähteenä hehkulamput (S-KUVA 1), seinävalaisimien valonlähteenä ovat hehkulamput. Piha-alueella on pylväsvalaisimia, joissa valonlähteenä ovat HQL- lamput. Pylväät ovat 4 m korkeita al-pylväitä (S-KUVA 2).

Ulkovalaistus on tyydyttävässä kunnossa.

Tarkastetaan ulkoalueen valaisimet ja korjataan puutteet.

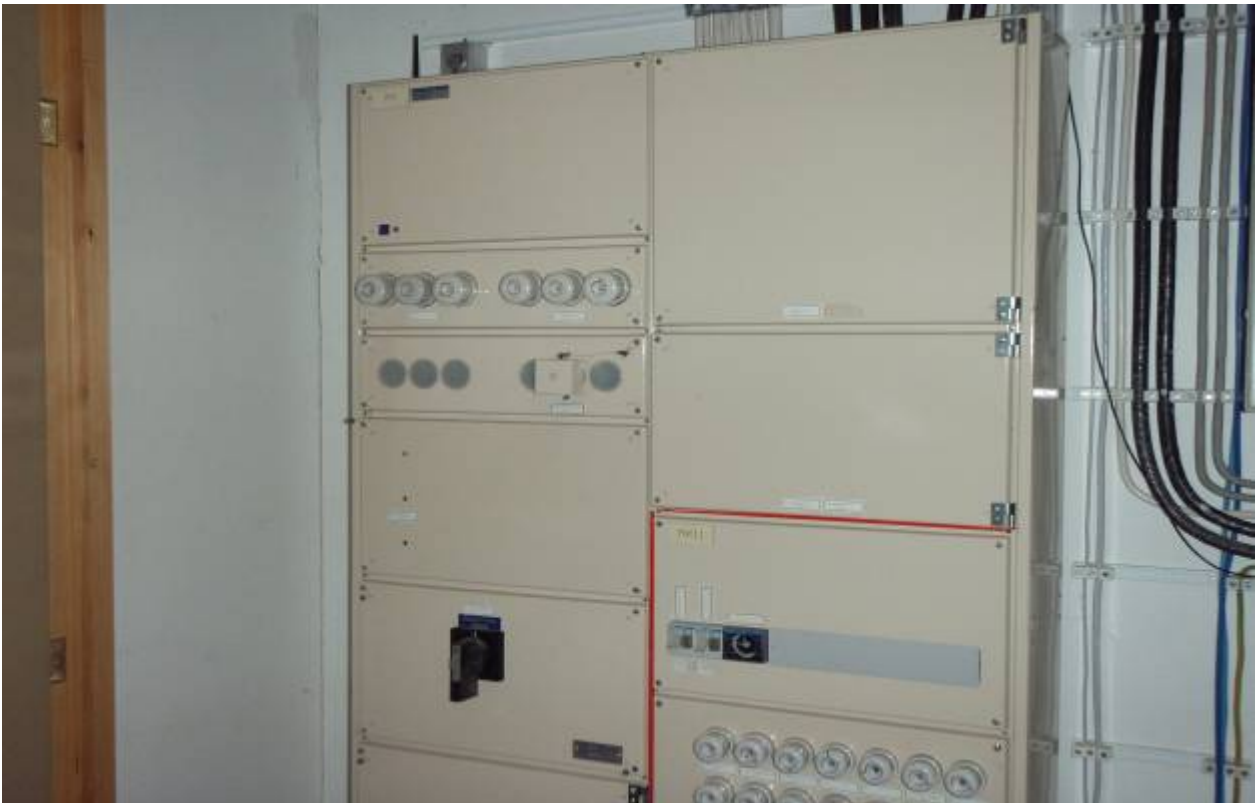
S-KUVA 3. Sähköpääkeskus

Sähköpääkeskus on sijoitettu lämmönjakohuoneeseen. Pääkeskus on mallia Ohjaus Sähkö 250A tulppavarokekeskus (S-KUVA 3). Pääkeskuksen pääsulakkeet ovat 3x125A. Pääkeskuksen yhteydessä on Ryhmäkeskus 1.1. Pääkeskus on tyydyttävässä kunnossa.

Keskukset perushuolletaan, keskustilat siivotaan.
