ULKOSEINÄRAKENTEIDEN MERKKIAINEKOE 27.10.2014, MUSIIKKILUOKKA 1177

ALAPOHJARAKENTEIDEN MERKKIAINEKOE 27.10.2014, TILA 1177

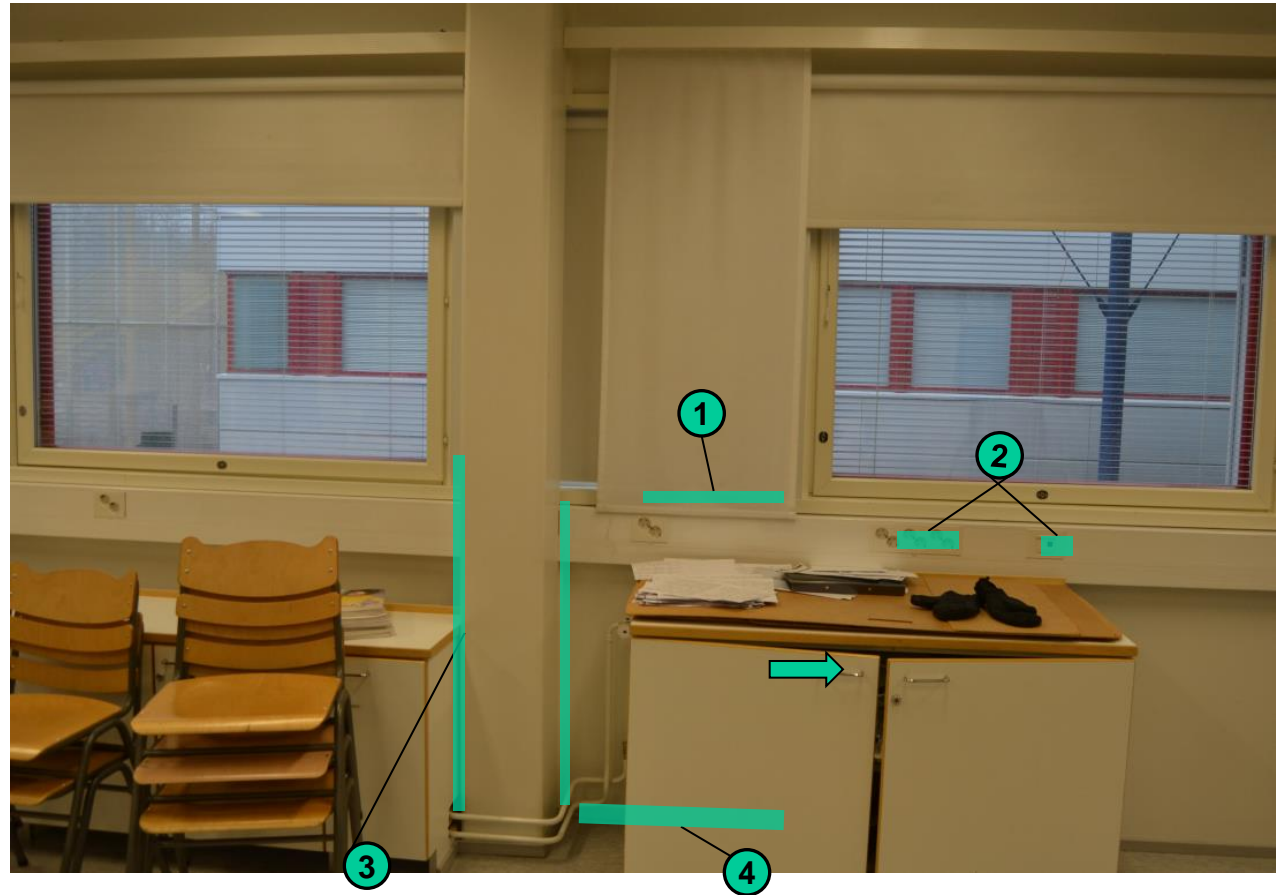
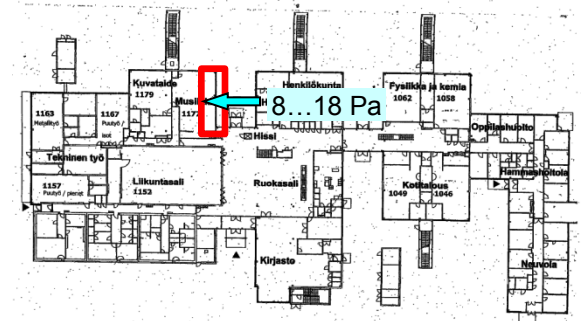
- 1 IKKUNANKARMIN JA ULKOSEINÄN LIITTYMÄ
- 2 PISTORASIA
- 3 PILARIN JA ULKOSEINÄN LIITTYMÄT
- 4 ULKOSEINÄN JA LATTIAN LIITTYMÄ

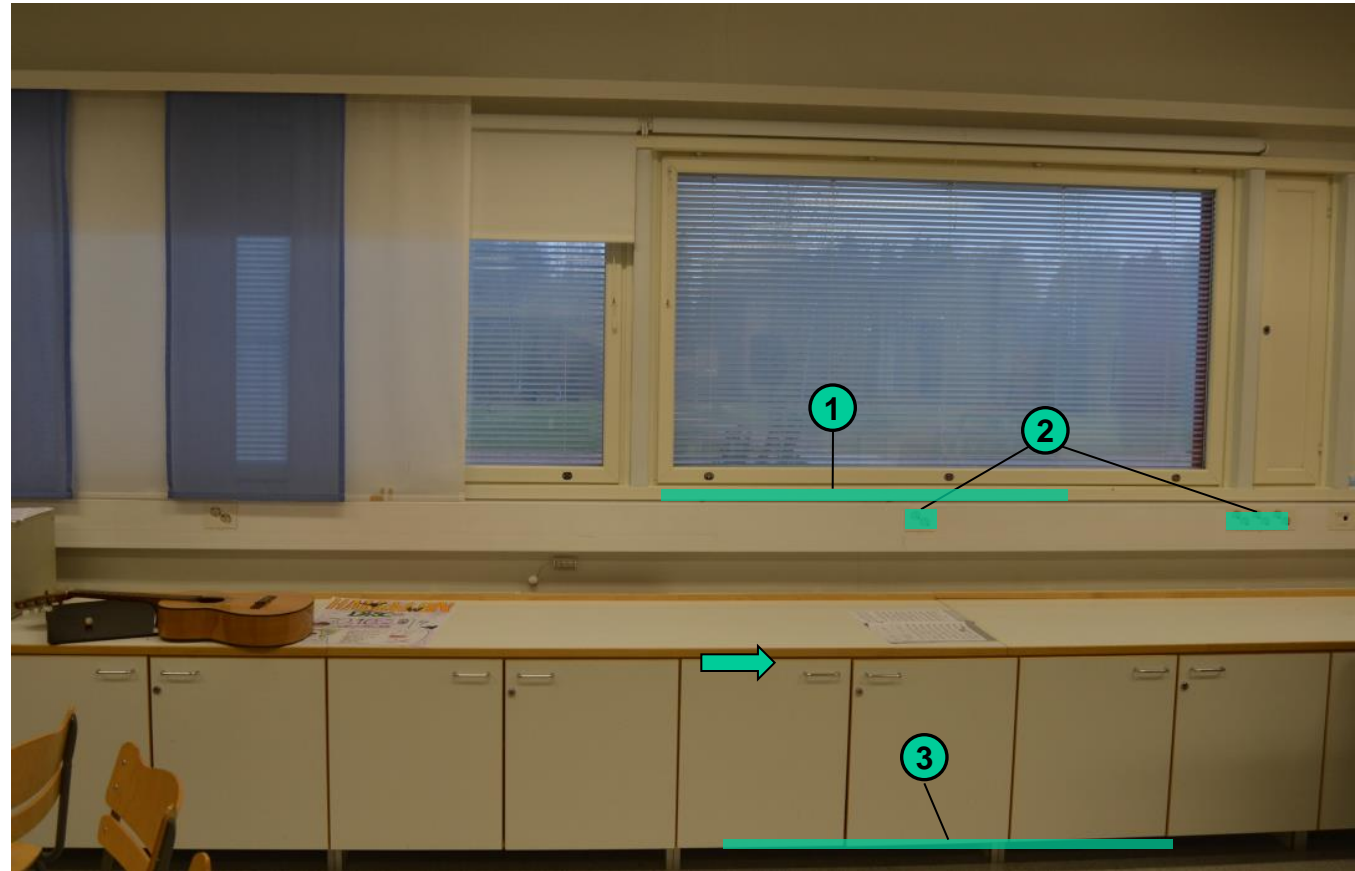
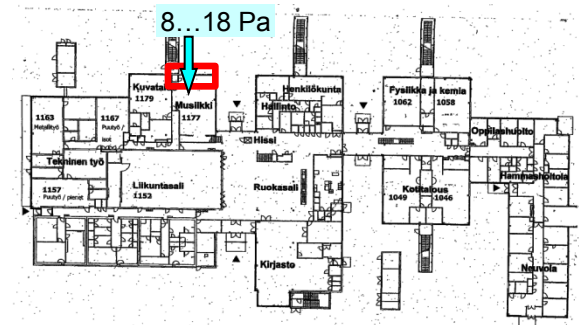
ULKOSEINÄRAKENTEIDEN MERKKIAINEKOE 27.10.2014, MUSIIKKILUOKKA 1177

- 1 IKKUNANKARMIN JA ULKOSEINÄN LIITTYMÄ
- 2 PISTORASIA
- 3 ULKOSEINÄN JA LATTIAN LIITTYMÄ

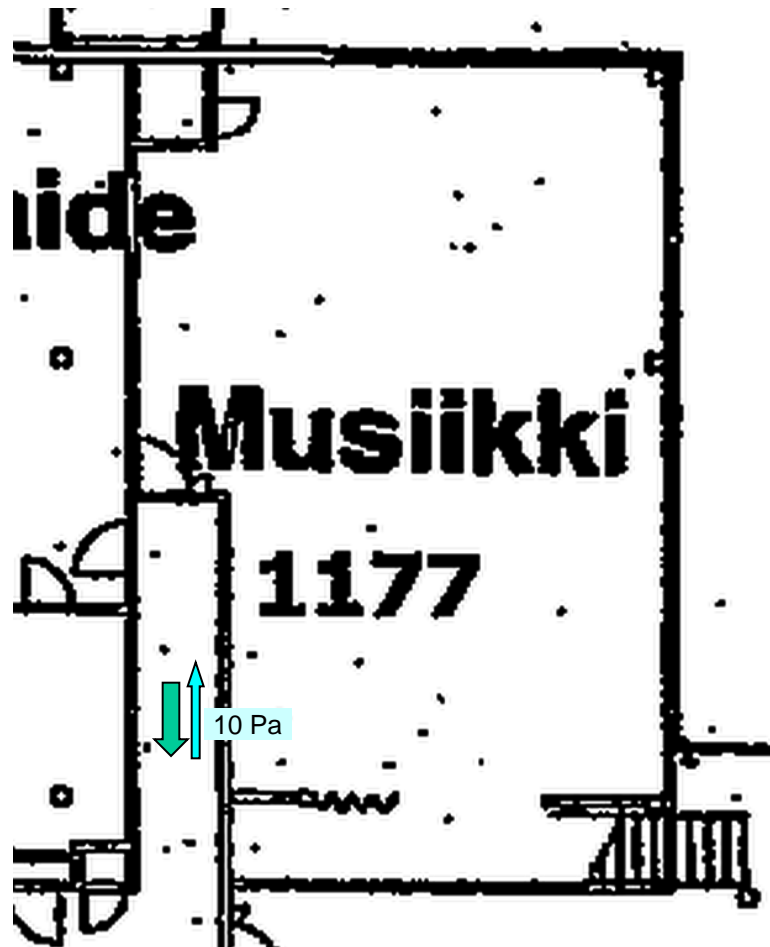
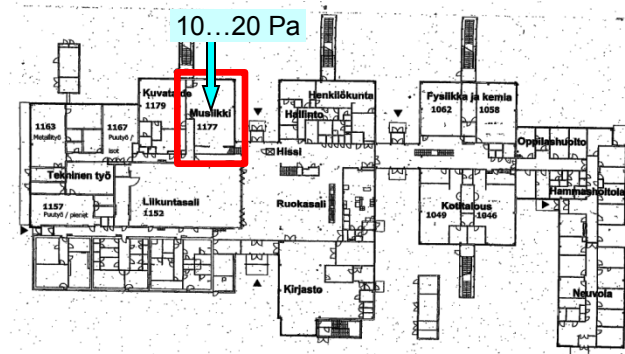
EI MERKKIKAASUHAVAINNOJA

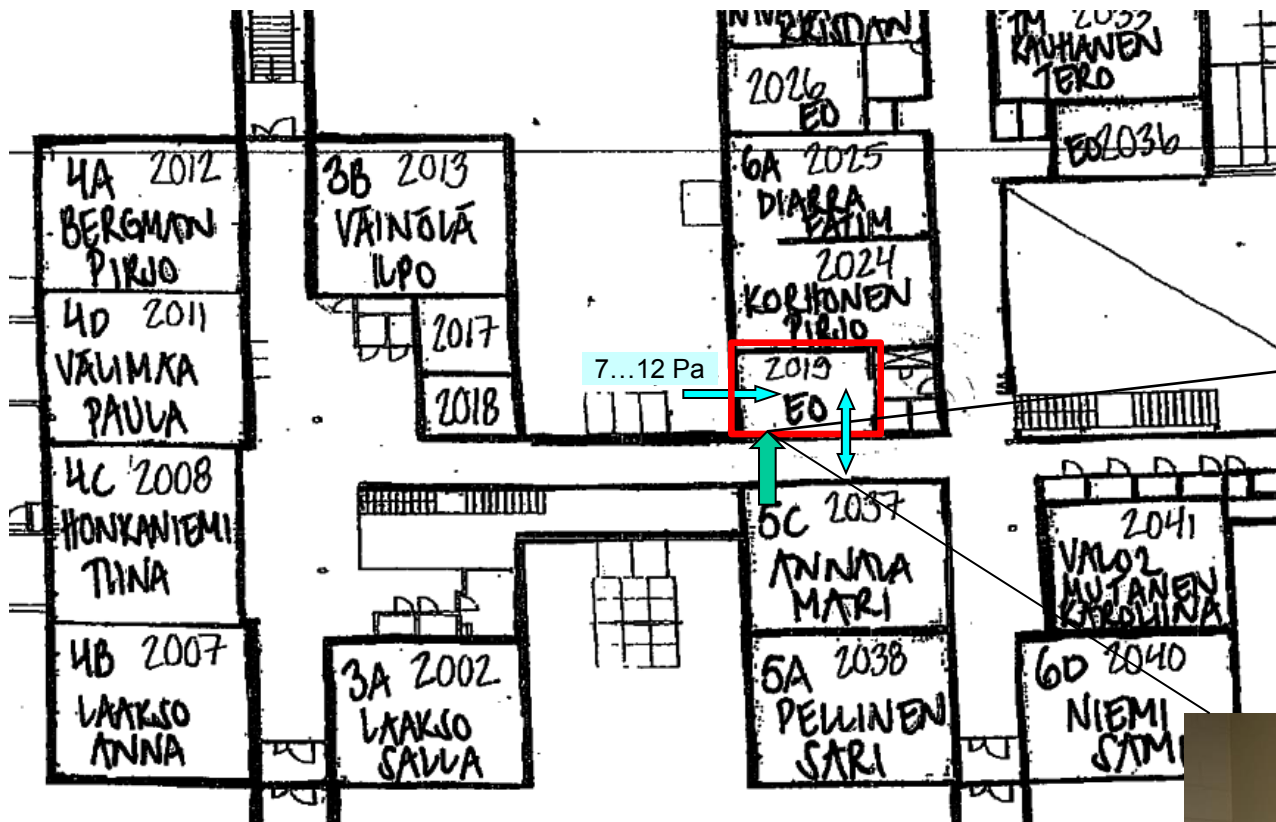
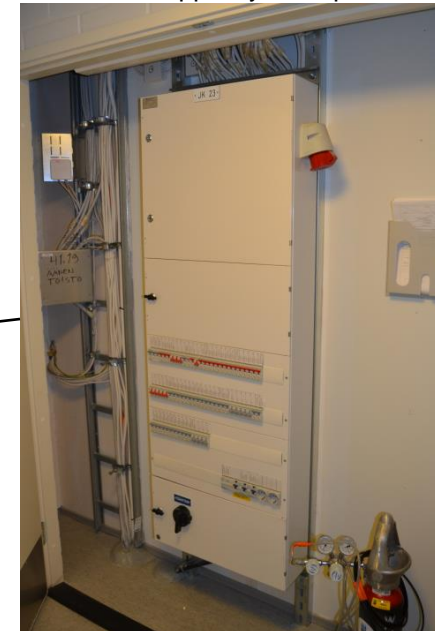
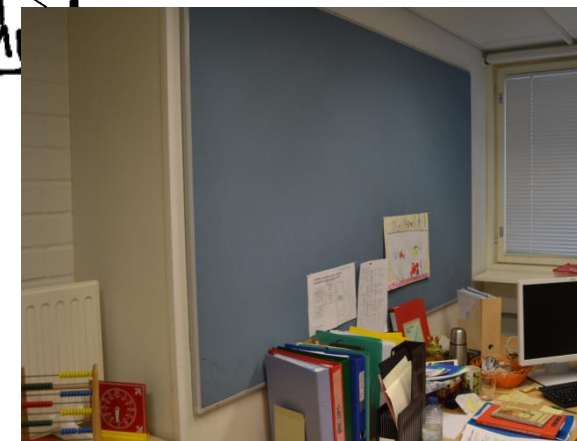
VÄLISEINÄRAKENTEEN MERKKIAINEKOE 27.10.2014, TILA 2019

Sähkökaappi käytävän puolella

EI MERKKIKAASUHAVAINTOJA ERITYISOPETTAJAN TILASSA 2019

Sähkökaapin vastainen seinä erityisopettajan tilan puolelta kuvattuna

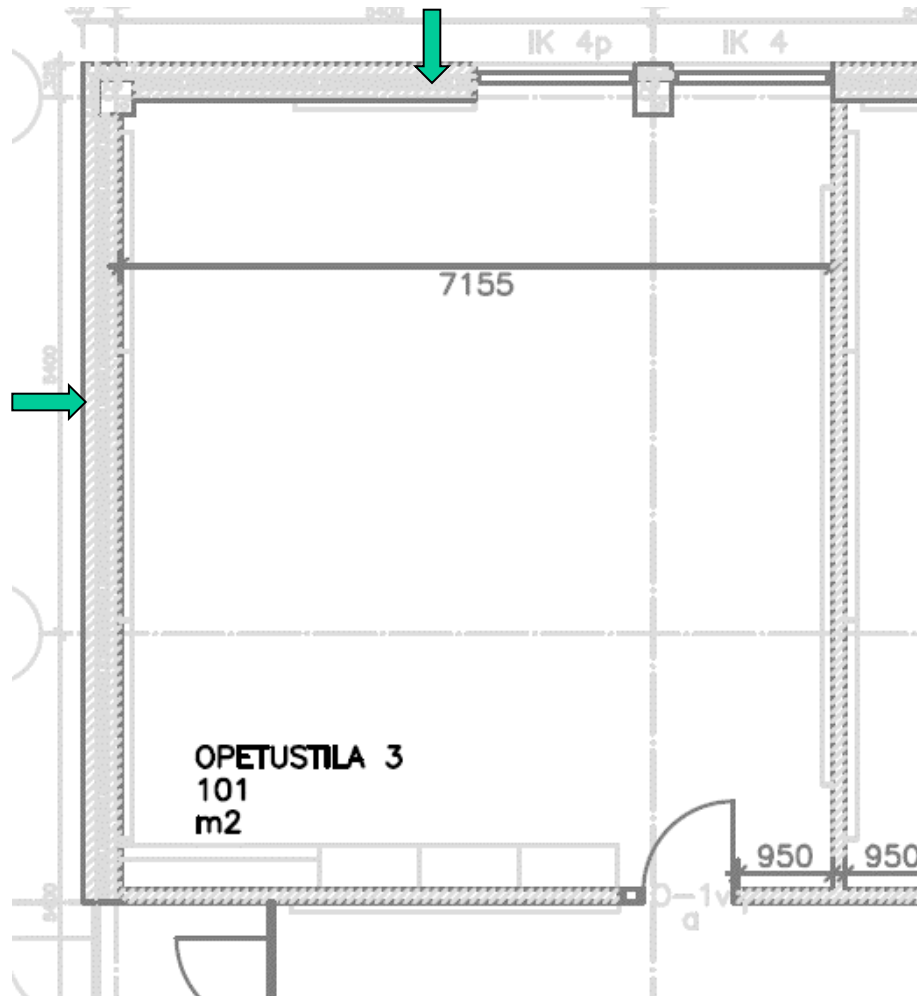
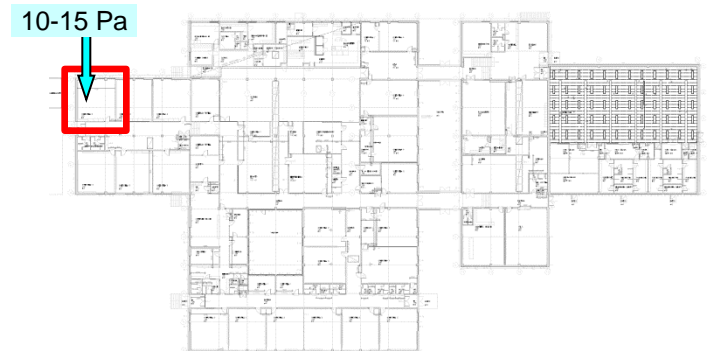
ULKOSEINÄRAKENTEIDEN MERKKIAINEKOE 27.10.2014, TILA 101

EI MERKKIKAASUHAVAINTOJA LUOKASSA

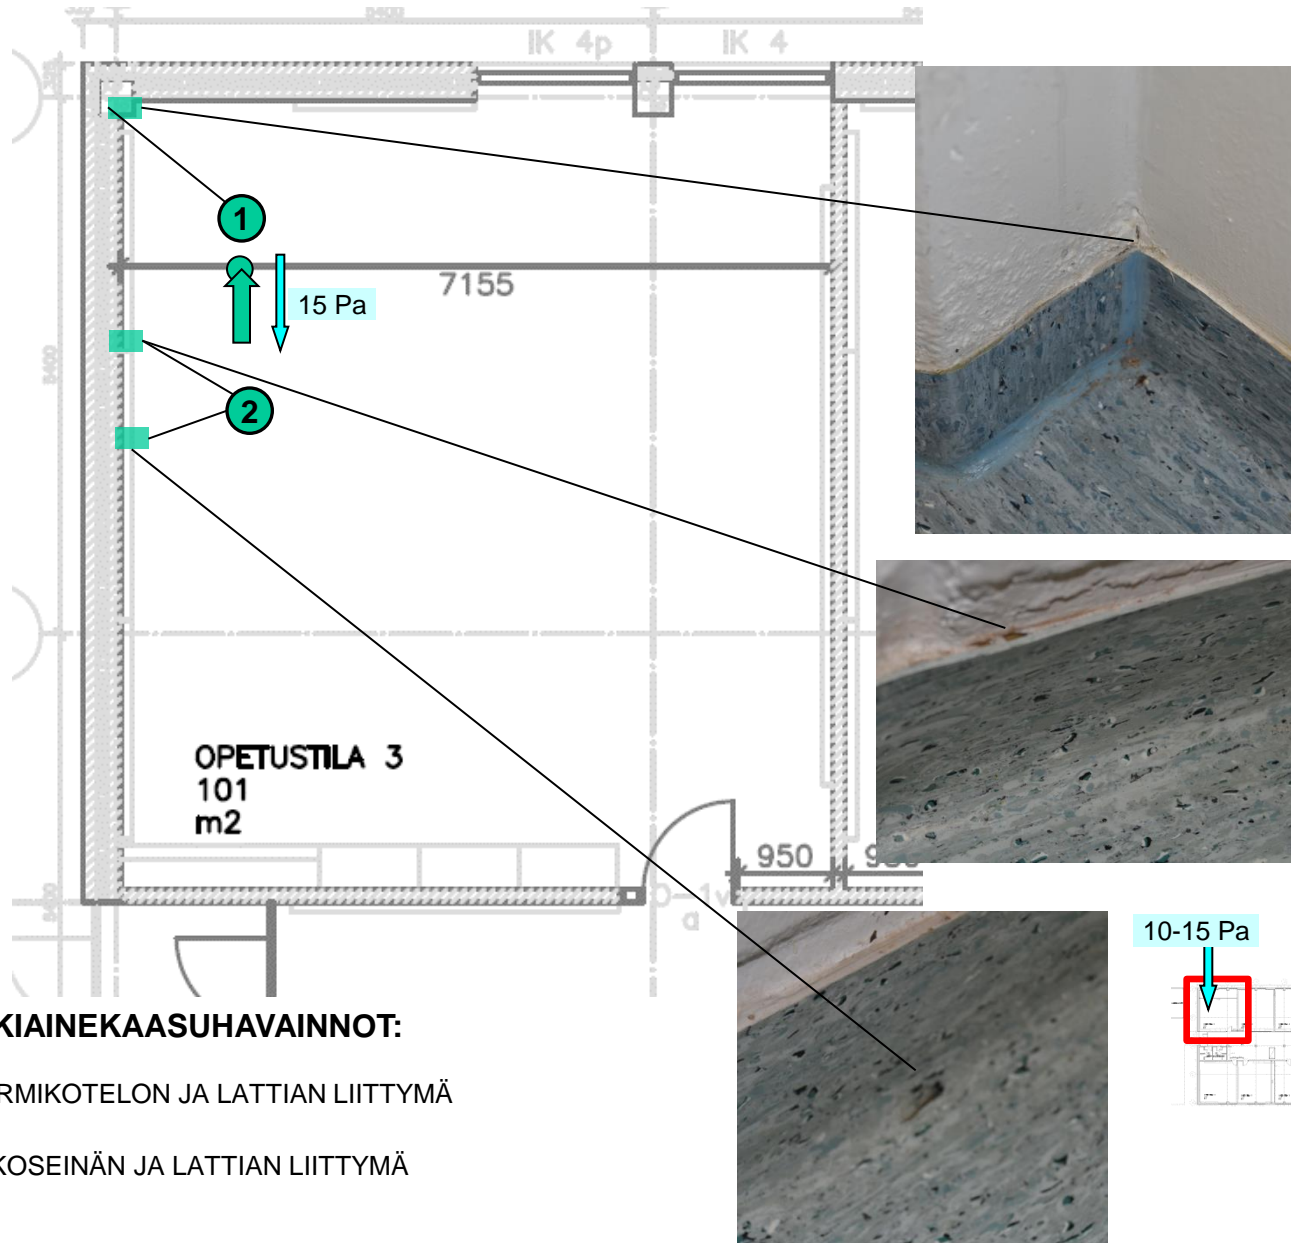
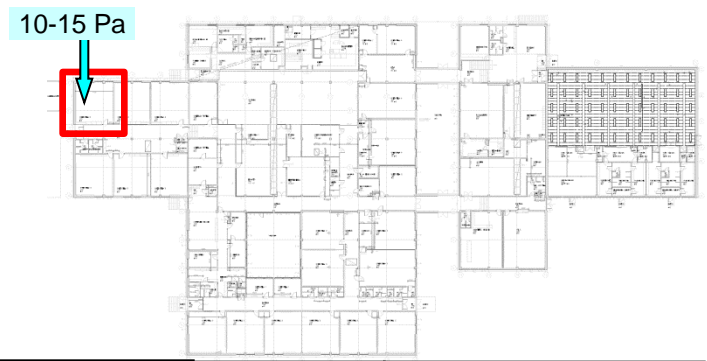
ALAPOHJARAKENTEIDEN MERKKIAINEKOE 27.10.2014, TILA 101

- 1** HORMIKOTELON JA LATTIAN LIITTYMÄ
- 2** ULKOSEINÄN JA LATTIAN LIITTYMÄ

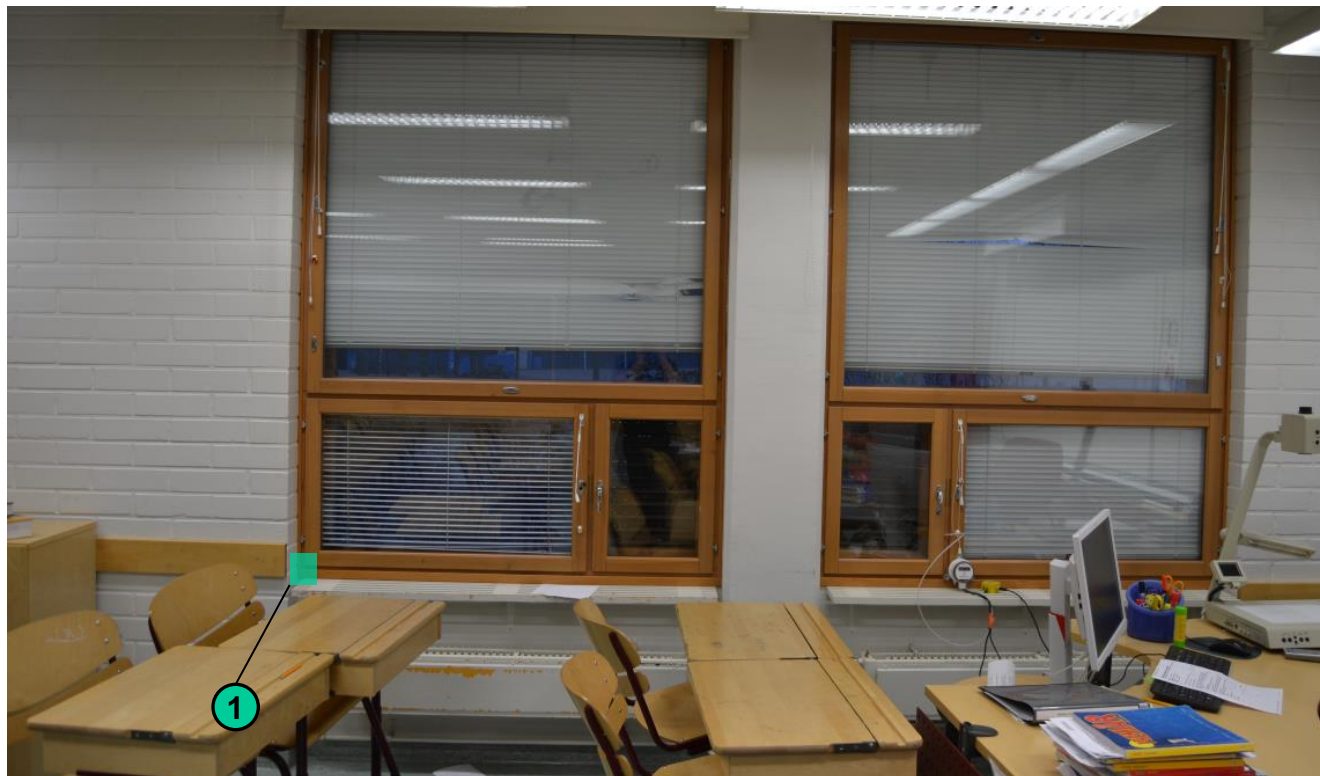
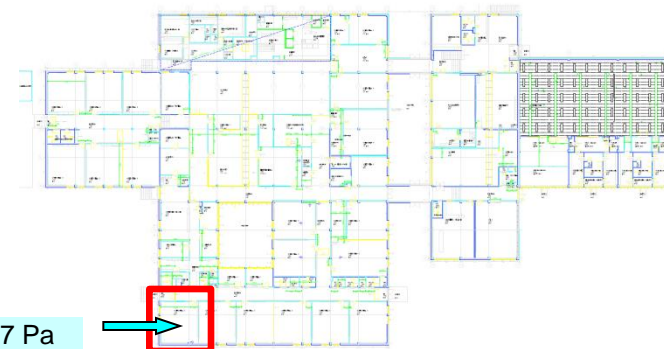
ULKOSEINÄRAKENTEIDEN MERKKIAINEKOE 27.10.2014, TILA 130

① IKKUNANKARMIN JA ULKOSEINÄN LIITTYMÄ

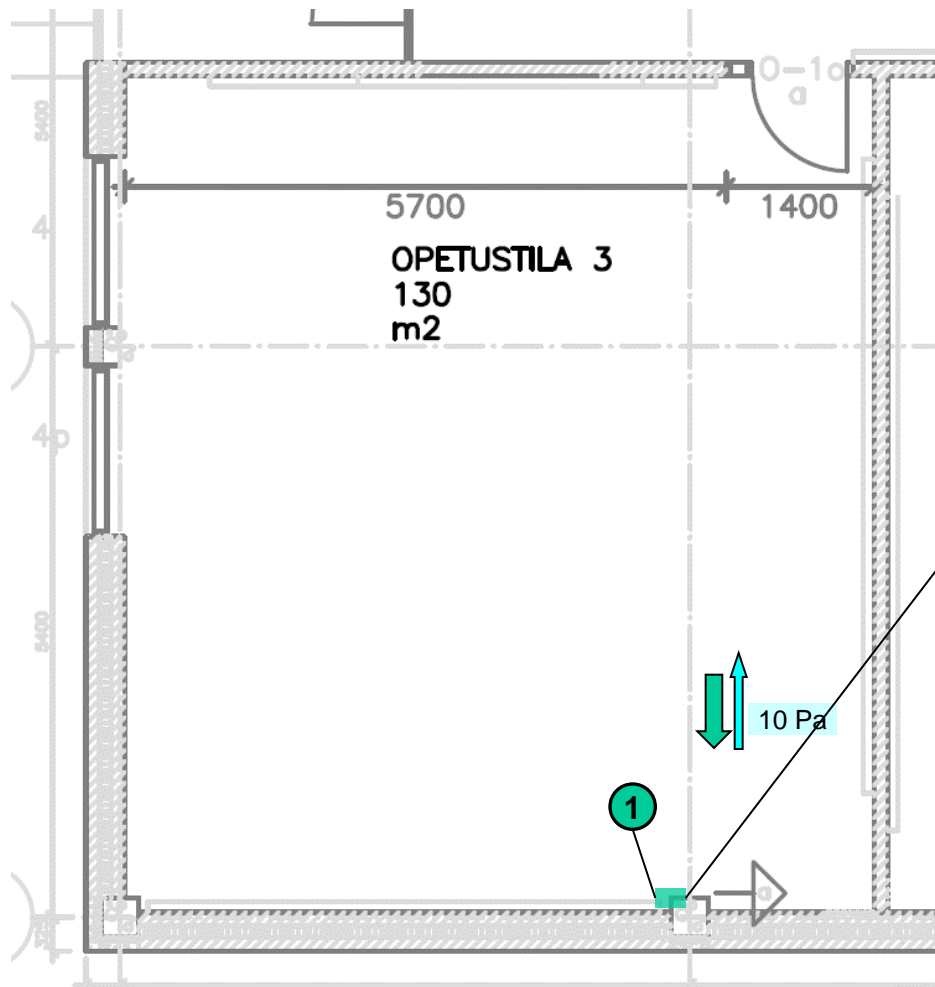
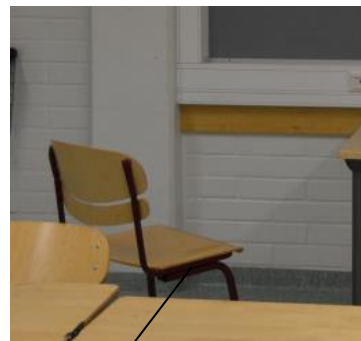
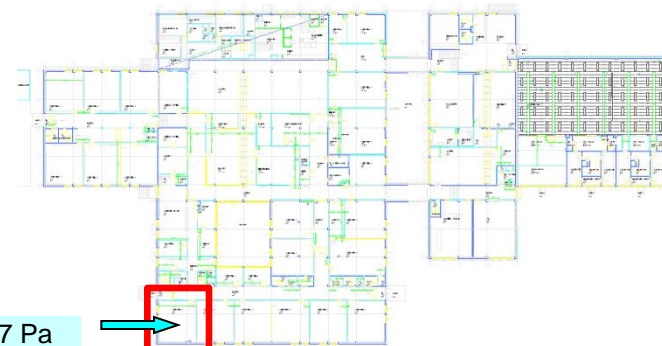
ALAPOHJARAKENTEEN MERKKIAINEKOE 27.10.2014, TILA 130

- 1 PILARIN JA LATTIAN LIITOSKOHTA

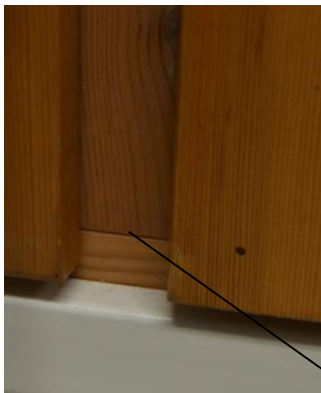
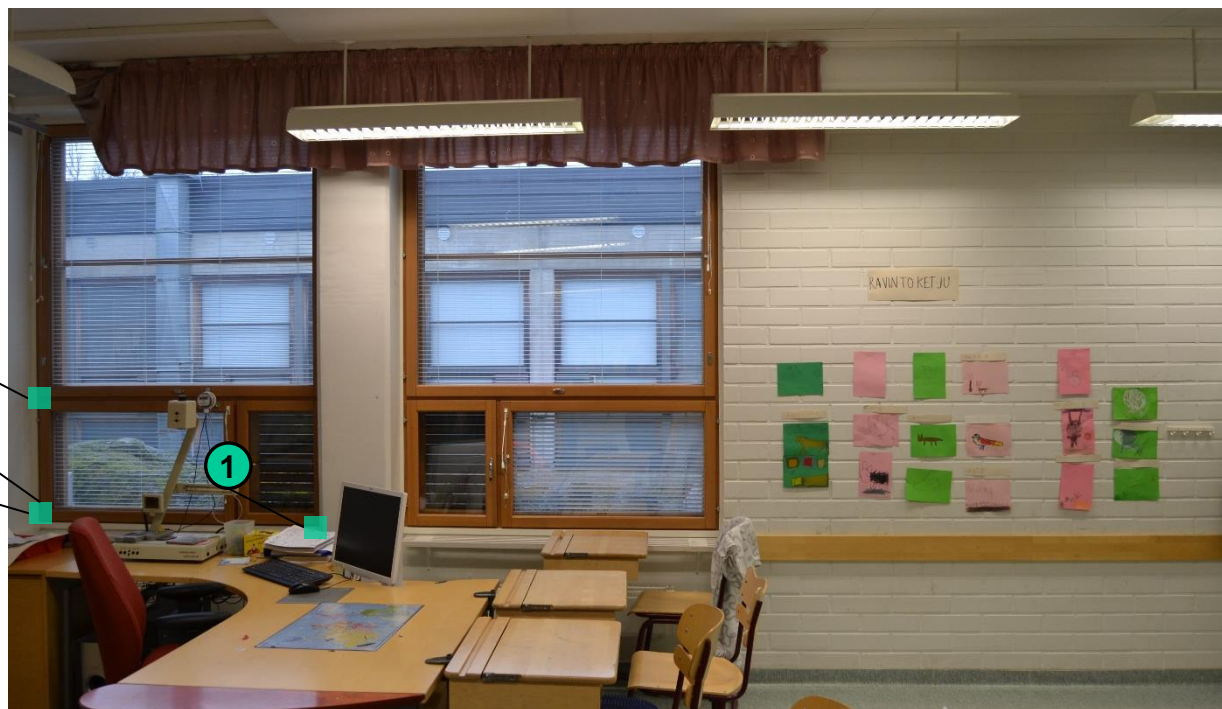
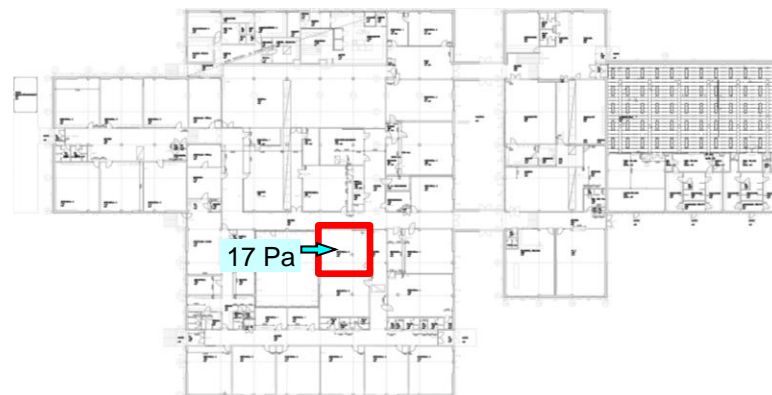
ULKOSEINÄRAKENTEIDEN MERKKIAINEKOE 28.10.2014, TILA 153

- 1 IKKUNAKARMIN LIITOSTEN VÄLI

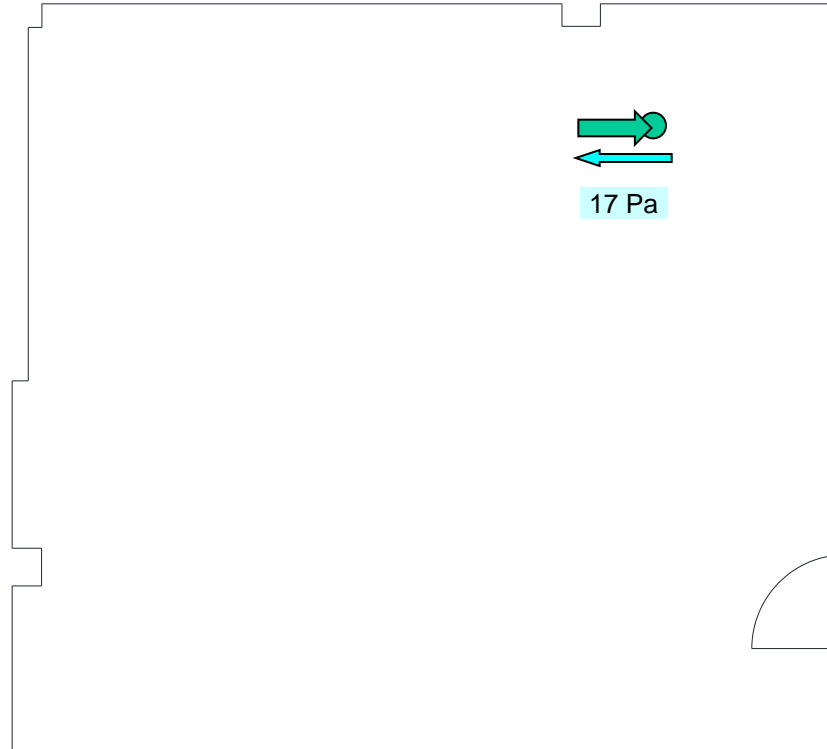
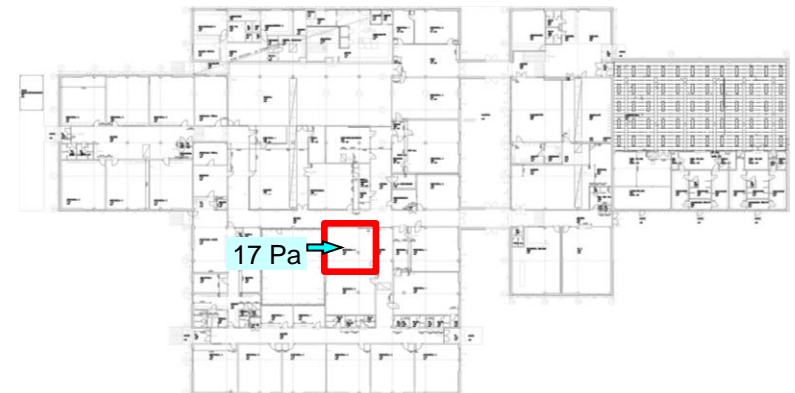
ALAPOHJARAKENTEIDEN MERKKIAINEKOE 28.10.2014, TILA 153

EI MERKKIAINEHAVAINTOJA

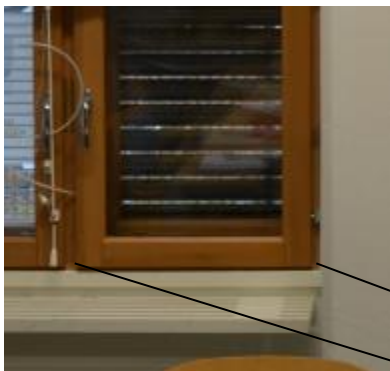
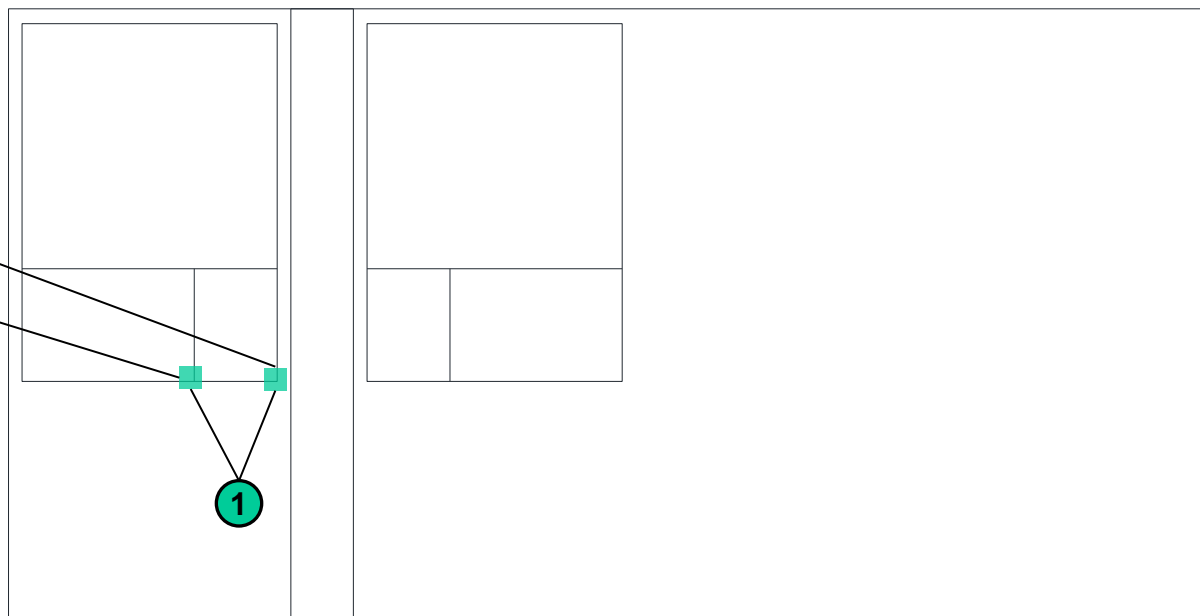
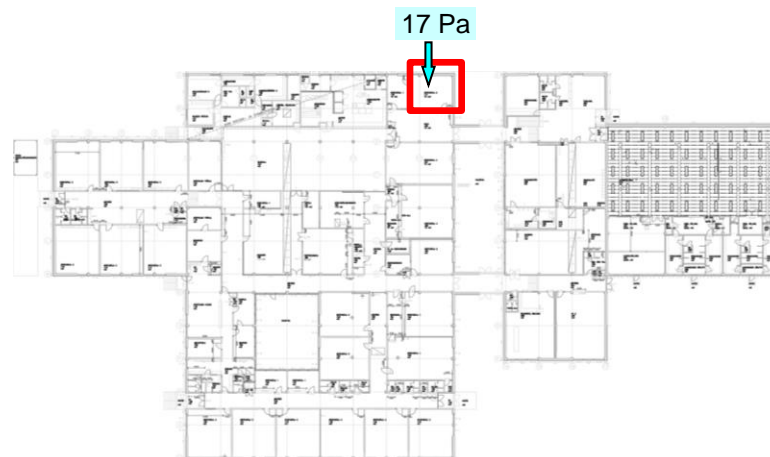
ULKOSEINÄRAKENTEIDEN MERKKIAINEKOE 28.10.2014, TILA 171

- 1 IKKUNAKARMIN LIITOSTEN VÄLI

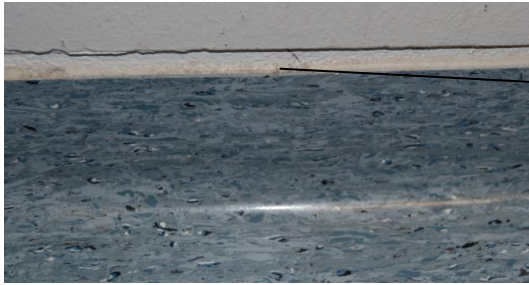
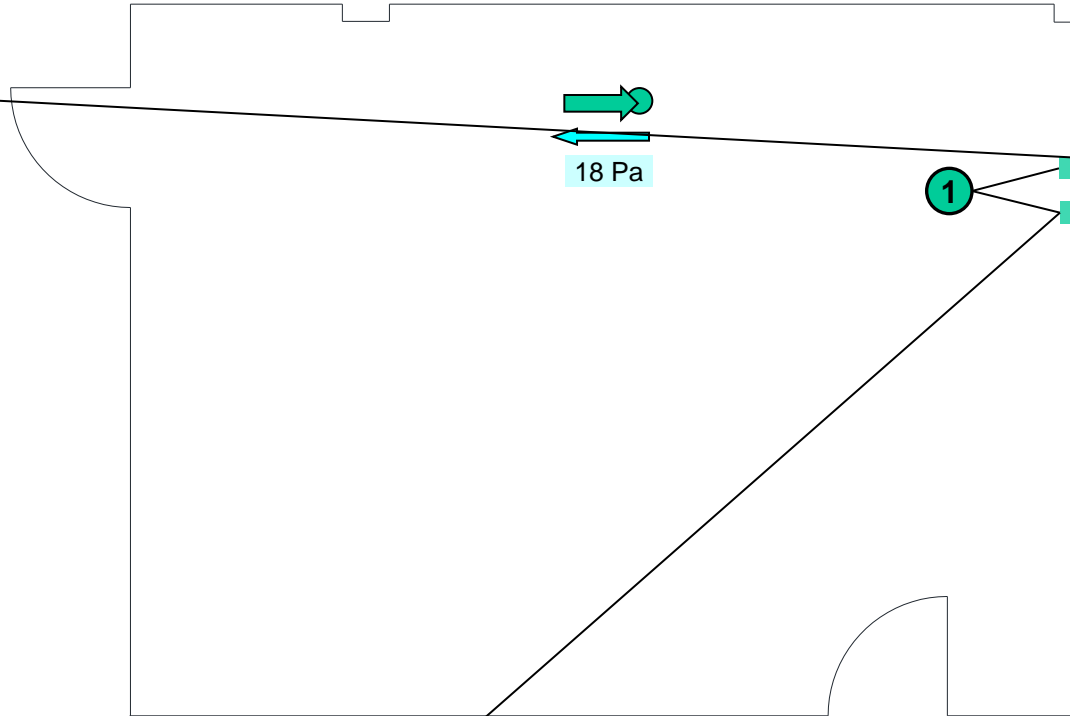
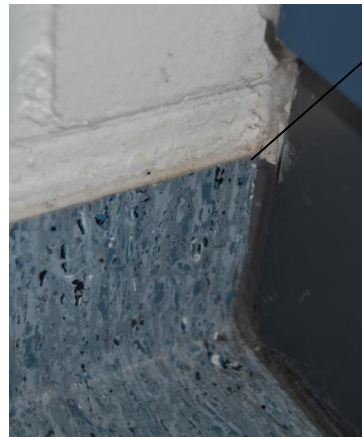
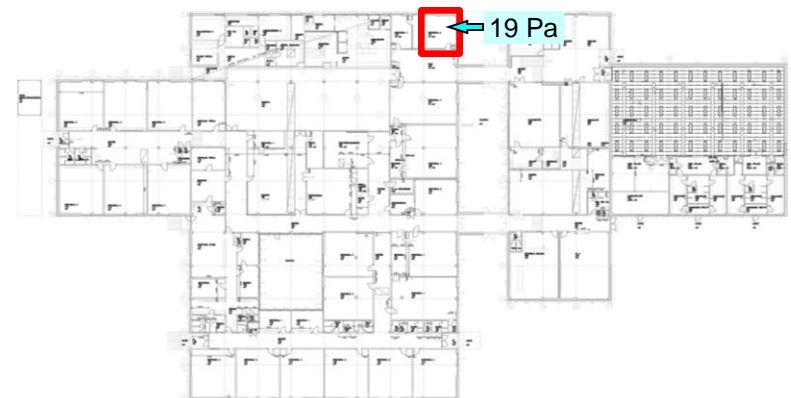
ALAPOHJARAKENTEIDEN MERKKIAINEKOE 28.10.2014, TILA 171

1 ULKOSEINÄN JA LATTIAN LIITTYMÄ

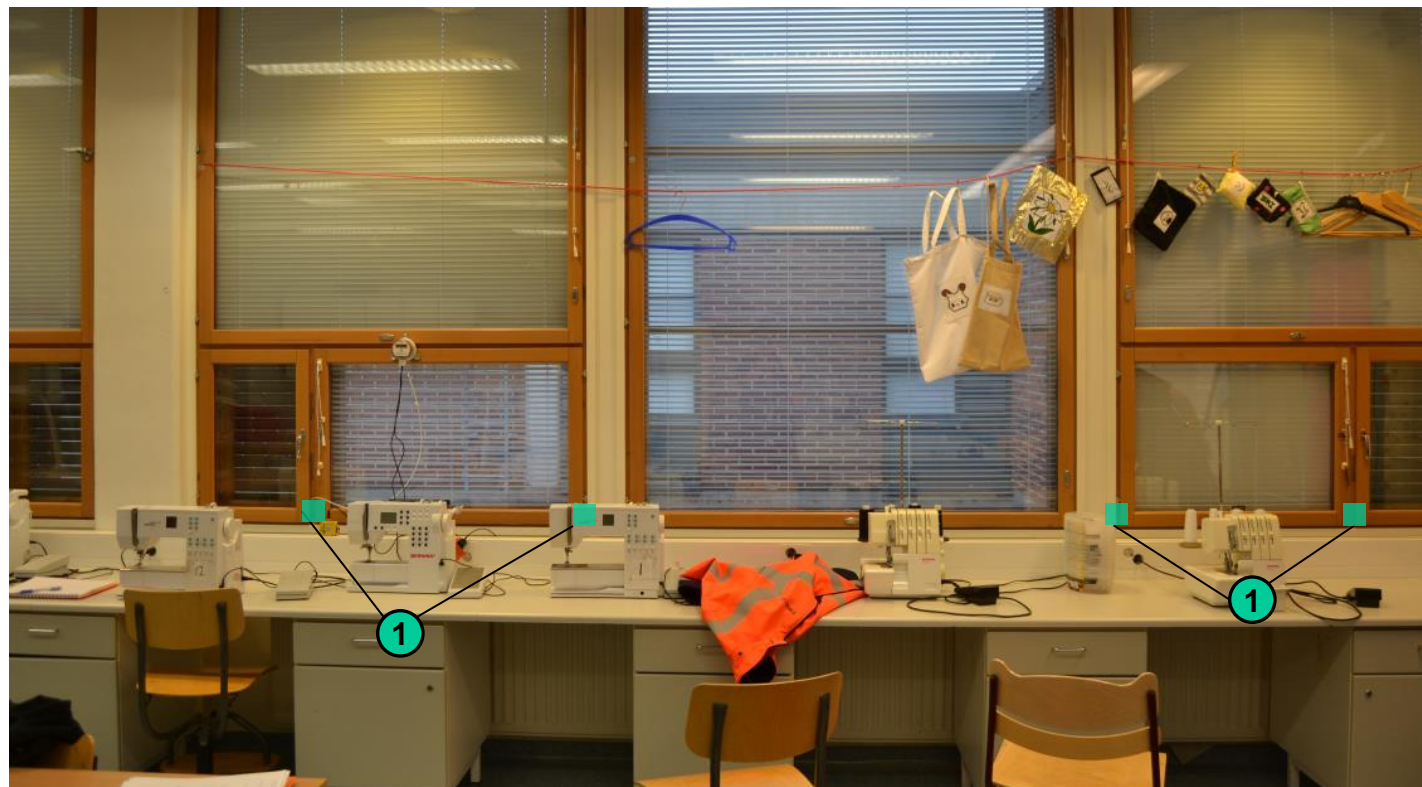
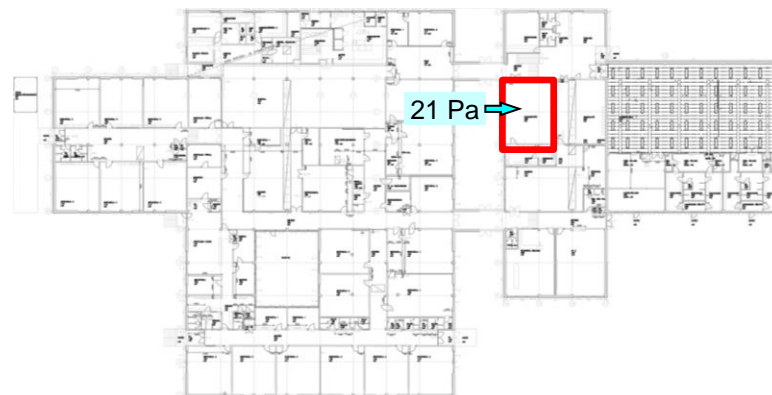
ULKOSEINÄRAKENTEIDEN MERKKIAINEKOE 28.10.2014, TILA 208

- 1 IKKUNAKARMIN LIITOSTEN VÄLI

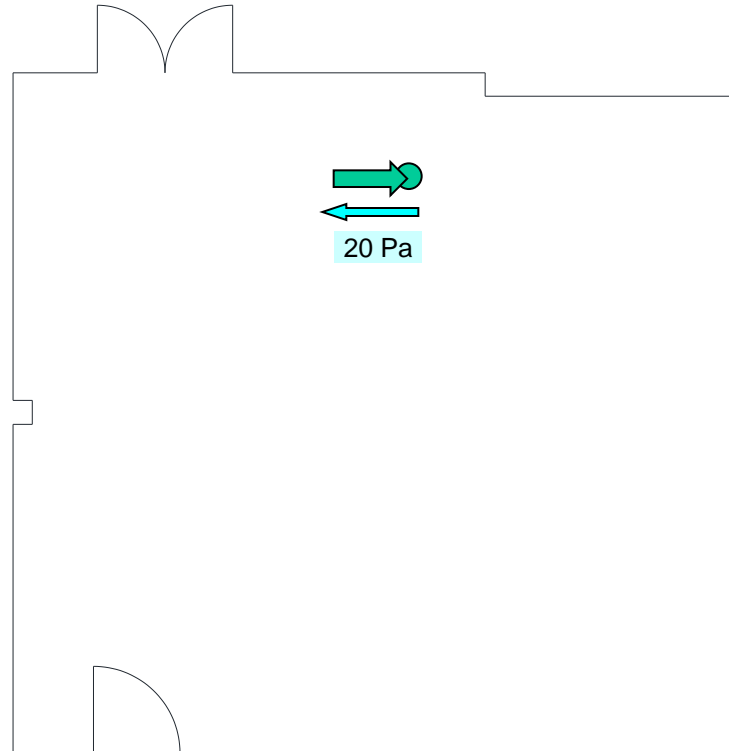
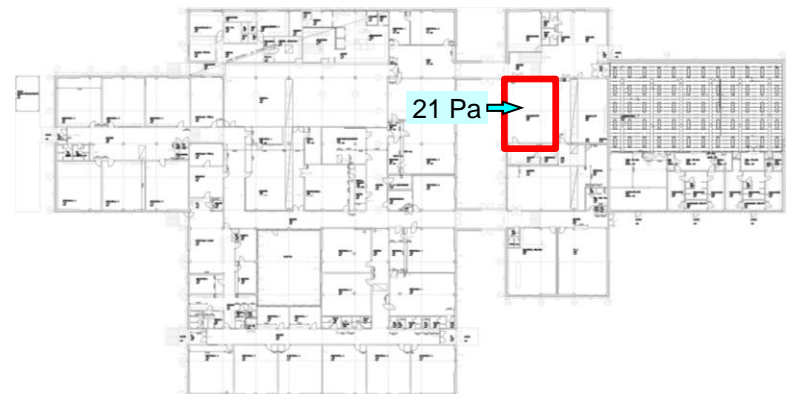
ALAPOHJARAKENTEIDEN MERKKIAINEKOE 28.10.2014, TILA 208

EI MERKKIAINEHAVAINTOJA

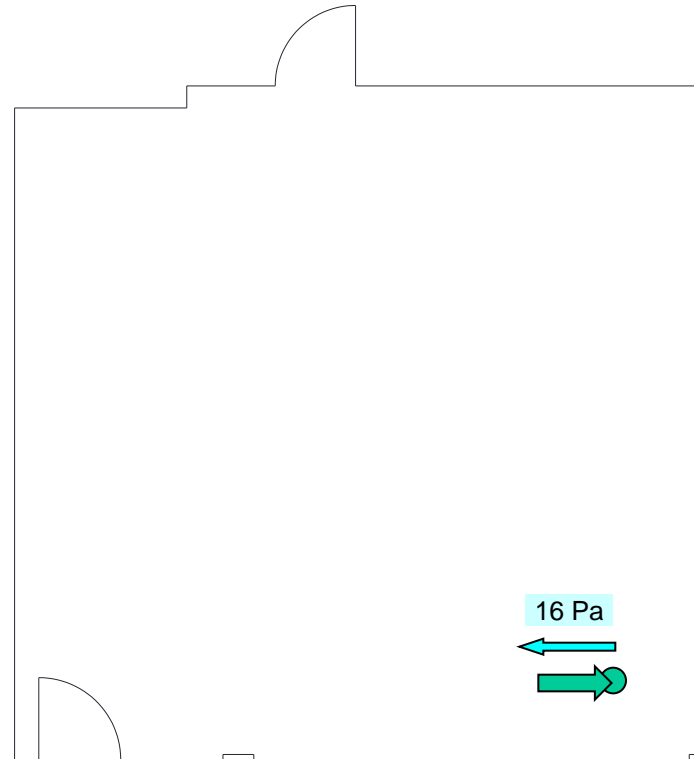
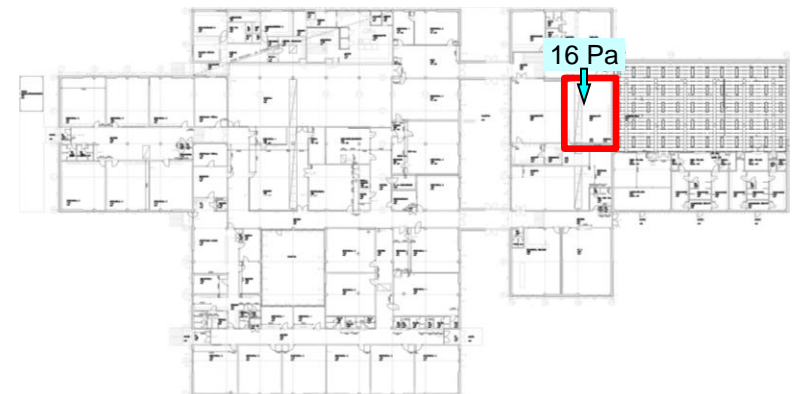
ALAPOHJARAKENTEIDEN MERKKIAINEKOE 28.10.2014, TILA 209

EI MERKKIAINEHAVAINTOJA

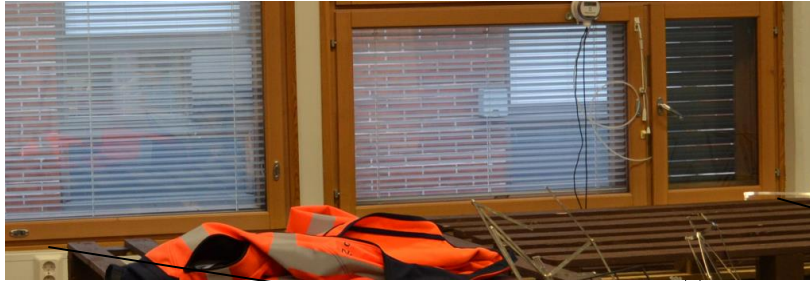
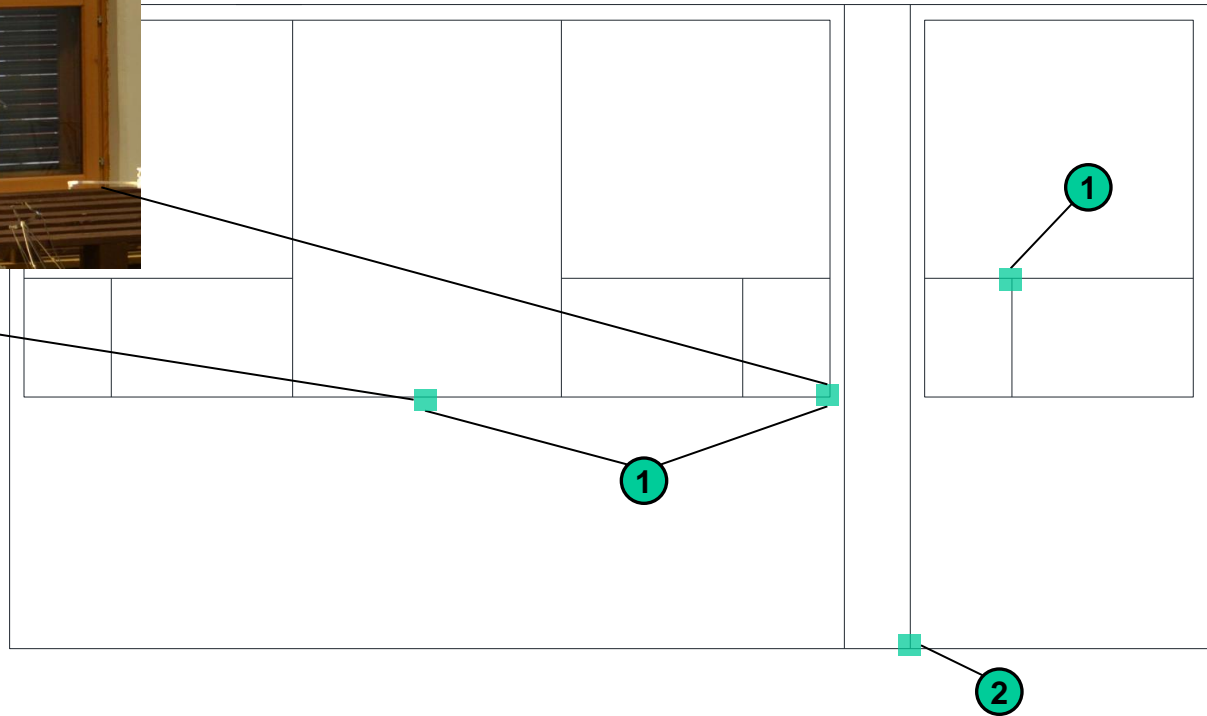
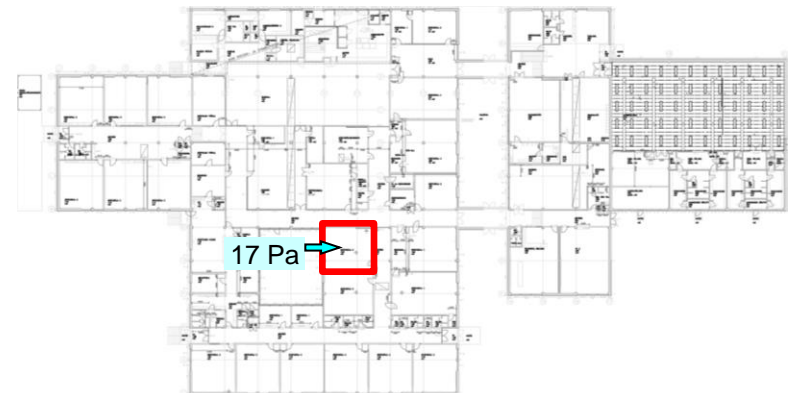
ULKOSEINÄRAKENTEIDEN MERKKIAINEKOE 28.10.2014, TILA 211

- ① IKKUNAKARMIN LIITOSTEN VÄLI
- ② ULKOSEINÄN JA LATTIAN LIITTYMÄ

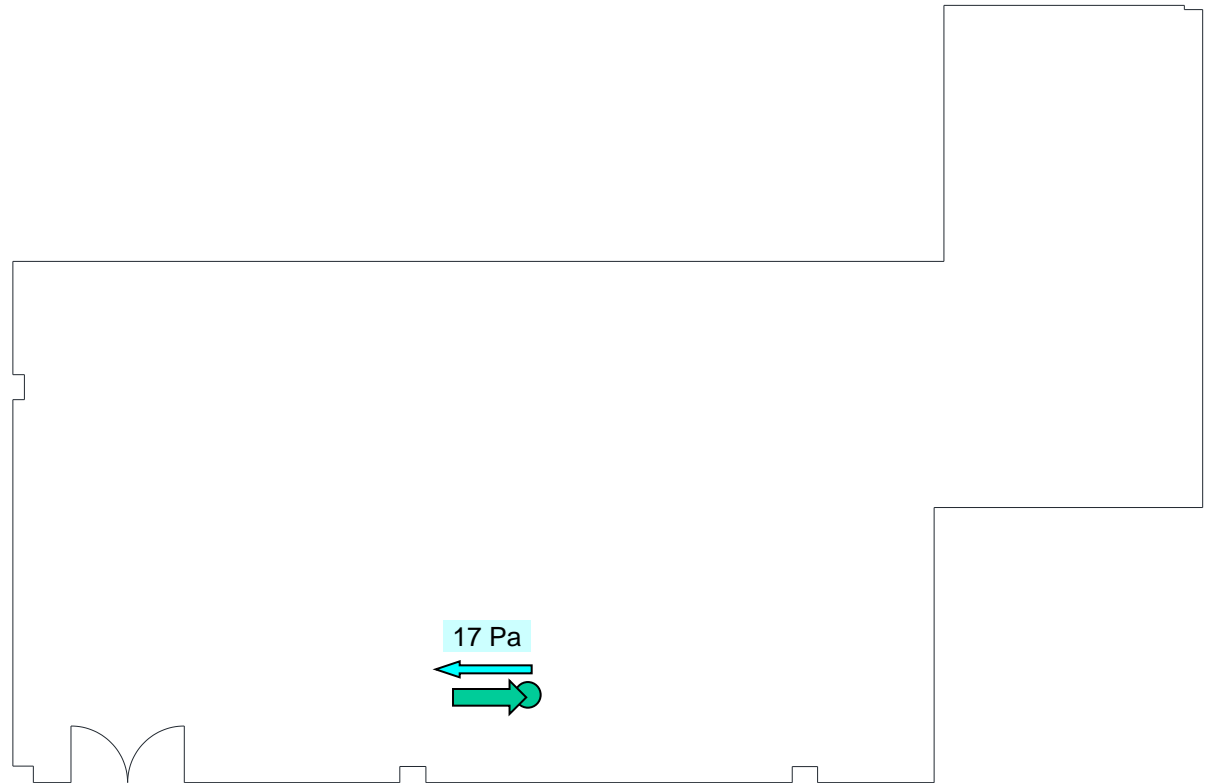
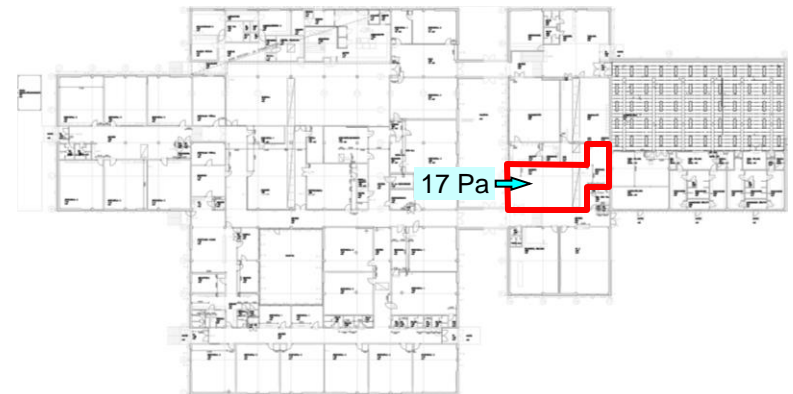
ALAPOHJARAKENTEIDEN MERKKIAINEKOE 28.10.2014, TILA 211

EI MERKKIAINEHAVAINTOJA

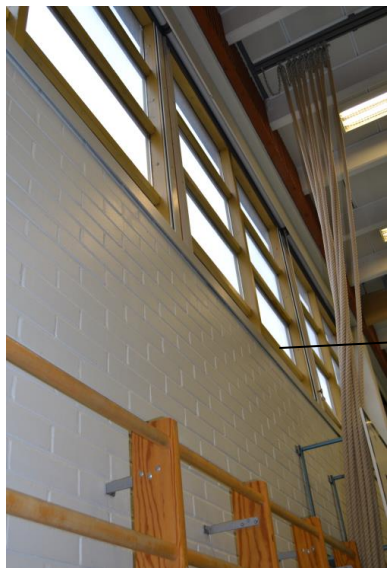
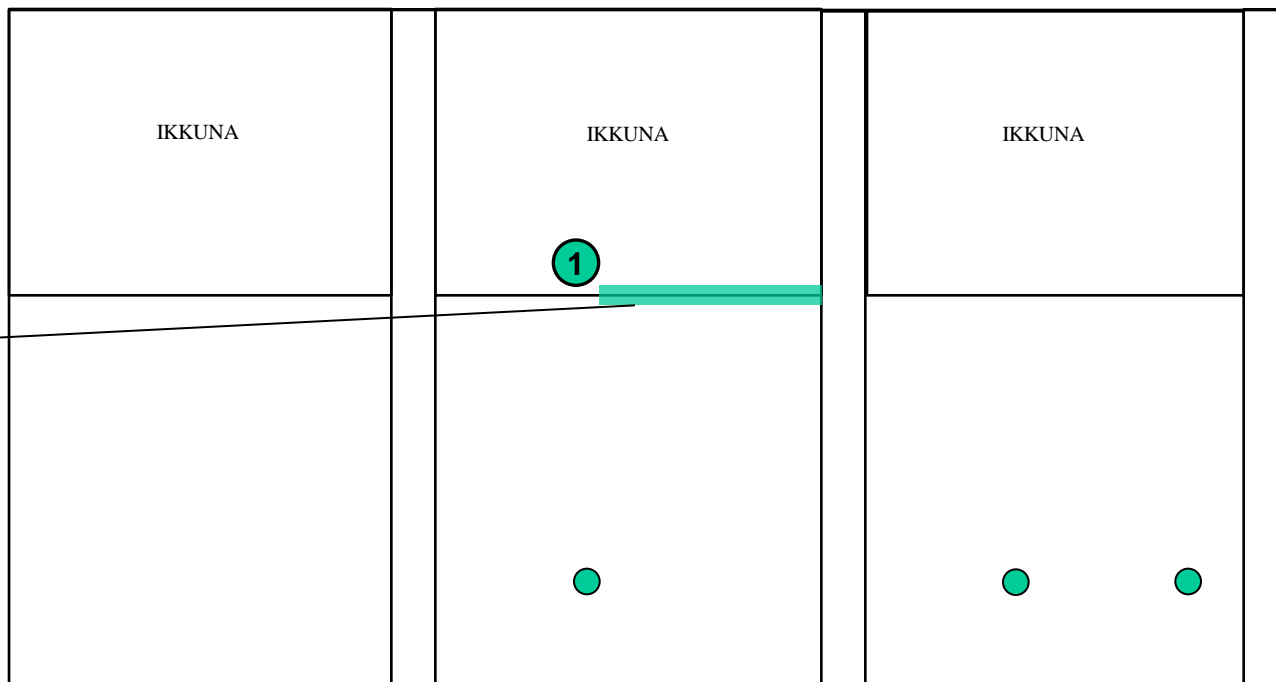
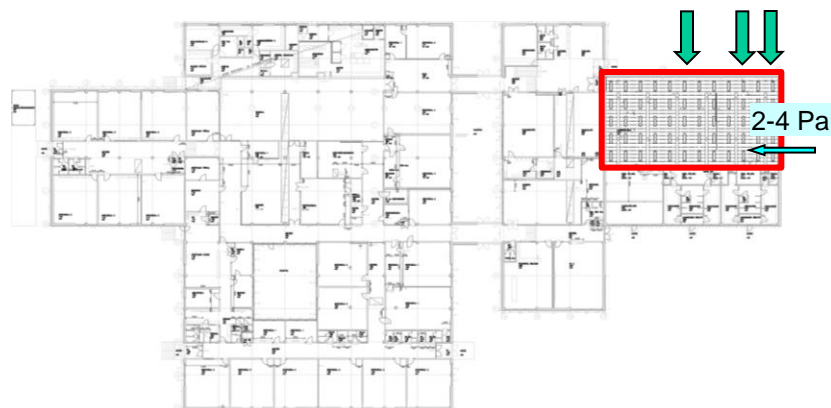
ULKOSEINÄRAKENTEIDEN MERKKIAINEKOE 7.11.2014, TILA 216, liikuntasali

- 1 IKKUNANKARMIN JA ULKOSEINÄN LIITTYMÄ, 34 ppm
