ULKOSEINÄRAKENTEIDEN MERKKIAINEKOE 27.10.2014, MUSIIKKILUOKKA 1177

ALAPOHJARAKENTEIDEN MERKKIAINEKOE 27.10.2014, TILA 1177

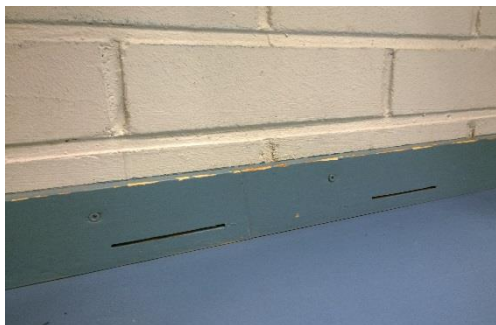
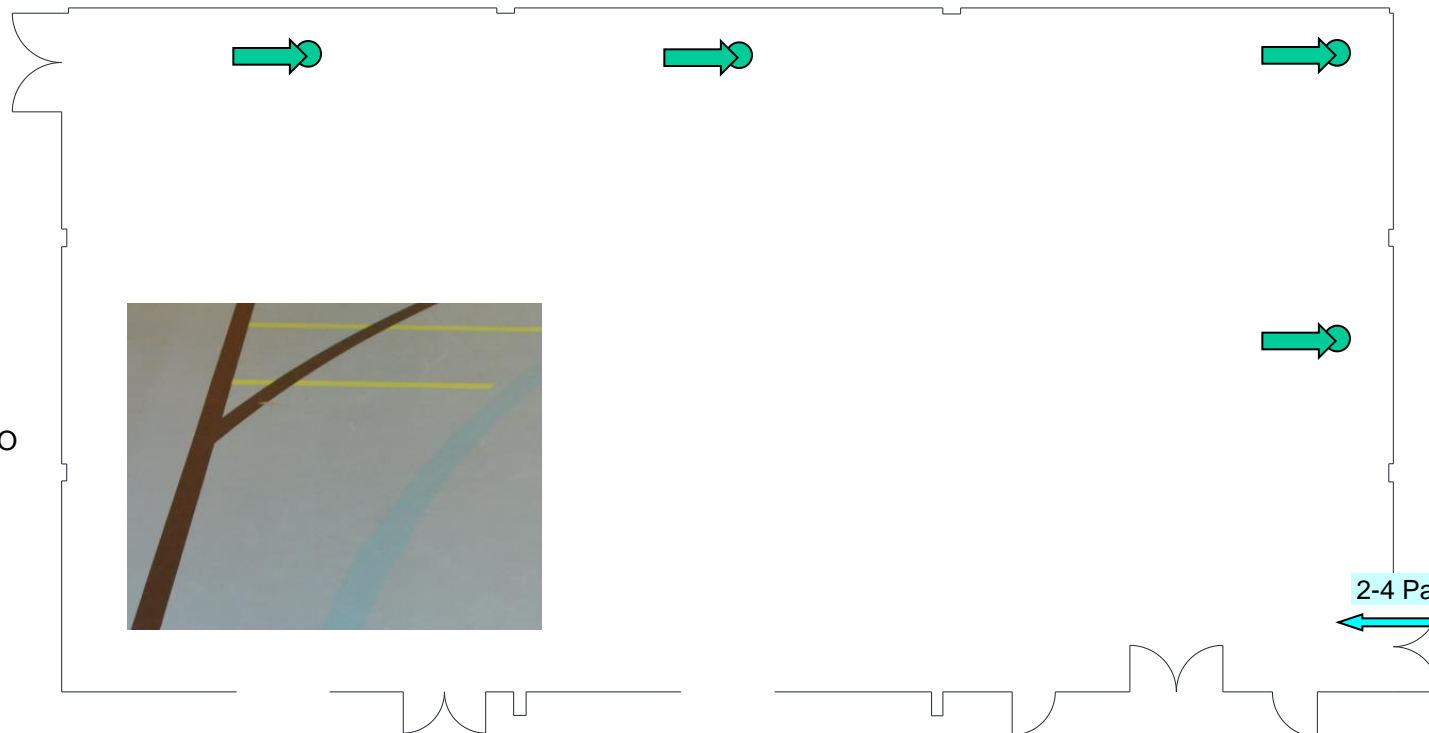
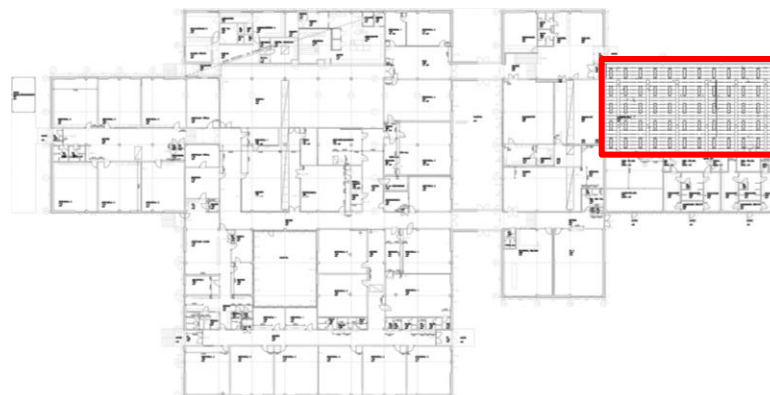
ALAPOHJARAKENTEIDEN MERKKIAINEKOE 7.11.2014, TILA 216, liikuntasali

Merkkiainekoetta ei voitu suorittaa onnistuneesti, sillä muovimaton alla olevan vanhan parketin alla oleva ilmatila on todennäköisesti tuuletettu jalkalistojen kautta. Näin ollen merkkiainekaasu antoi virhelukemia.
