YLÄPOHJARAKENTEEN MERKKIAINEKOKEET 24.11.2011

(tutkittuja rakenneosia ei ole tiivistetty)

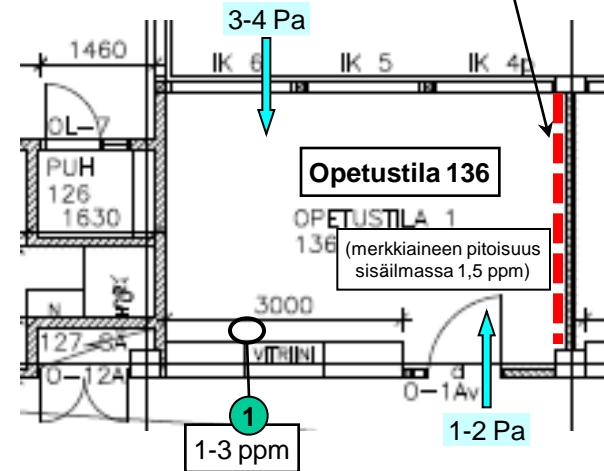
Merkkiainekaasua ei kulkeutunut tilaan 136 sähkökourun vieressä olevan peltilistan kohdalla, seinän ja yläpohjan liittymässä.
