# TUTKIMUSSELOSTUS

## SISÄILMASTO JA KOSTEUSTEKNINEN KUNTOTUTKIMUS

**MIKKOLAN KOULU, VANTAA**

5.12.2014

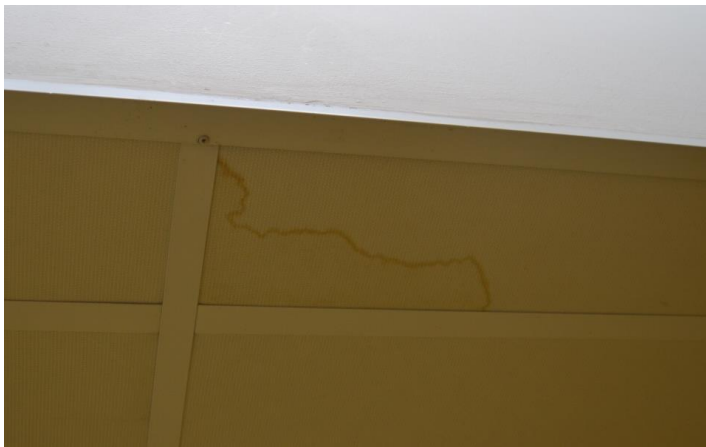
Ulkoseinä- ja lattiapinnoille tehtiin pintakosteuskartoitus kaikissa tutkittavissa tiloissa. Sisäpinnoilla ei havaittu kohonneita kosteuslukuarvoja eikä pintarakenteissa havaittu merkkejä kosteudesta lukuunottamatta Vegan käytävällä 106 olevan kattoikkunan vieressä olevaa akustolevyä (kuva 1). Vaurioitunut akustolevy tulee vaihtaa ja tarkastaa yläpuolisten rakenteiden kunto.

**Kuva 1.** Käytävän 106 kattoikkunan reunasta on päässyt vesi kastelemaan alapuolisia rakenteita.

- Kaikki rakenteissa havaitut epätiiviyyskohdat suositellaan tiivistämään ilmatiiviiksi. Tiivistämistyöt suositellaan suoritettavan koko rakennuksissa. Tiivistystyö tulee toteuttaa asiantuntijan laatiman suunnitelman mukaisesti. Tiivistystöiden laadunvarmistus suositellaan tehtäväksi merkkiainekokeiden avulla ennen pintamateriaalien asennusta.
- Opettajainhuoneen ilmanvaihto tulee säätää siten, että tilan alipaineisuus vähenee.
- Liikuntasalin lattiana on puinen joustolattia maanvaraisen betonilaatan päällä. Liikuntasalin lattian kunto suositellaan tarkastettavaksi rakenneavauksin ja ottamalla tarvittaessa rakennusmateriaalinäytteitä mikrobiviljelyä varten.
- Käytävän 106 vaurioitunut akustolevy tulee vaihtaa ja tarkastaa yläpuolisten rakenteiden kunto.

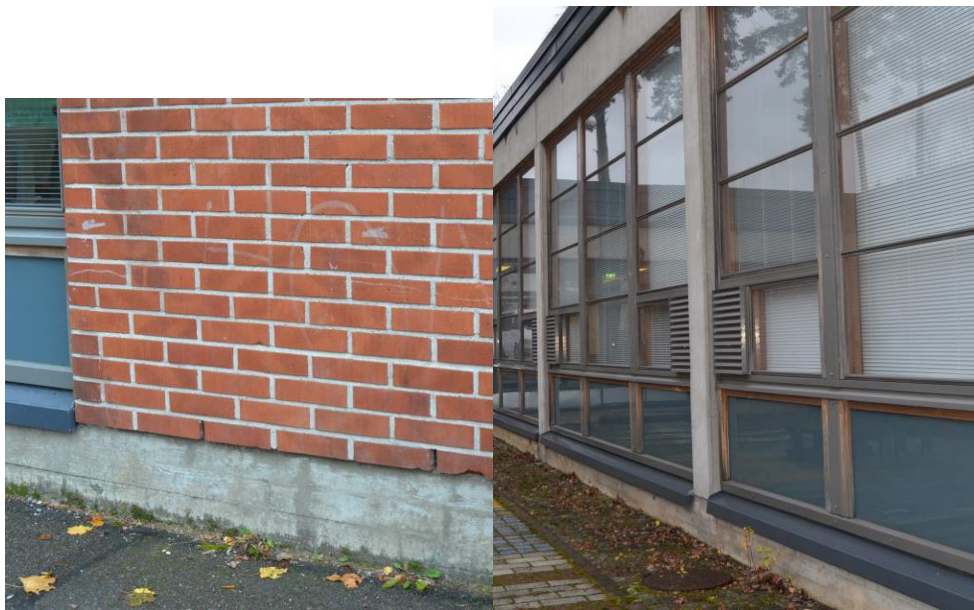
**Kuva 2.** Merkkikaasu laskettiin Vegan ulkoseinän eristetilaan tiilivuorauksen tuuletusaukkojen kautta luokissa 101, 130, 171 sekä liikuntasalissa. Sisäpihalle rajoittuvissa luokissa 153, 208 ja 211 merkkikaasu laskettiin ikkunapellitusten alle.

Ulkoseinärakenteesta havaittiin ilmavuotoja ikkunakarmin ja ulkoseinän liittymissä luokassa 130 ja liikuntasalissa (liitteet 4.7, 4.18) ja ikkunankarmin puuliitosten välistä luokissa 153, 171, 208, 211 (liitteet 4.9, 4.11, 4.13, 4.16). Seinän ja lattianrajasta havaittiin ilmavuoto luokassa 211. Tiivistyskorjaukset estivät ilmavuodot ikkunankarmin ja ulkoseinän liittymissä, sillä tiivistetyissä luokissa ei näissä vuotoja havaittu ja tiivistämättömissä luokissa 130 ja liikuntasalissa epätiiviyiskohtia havaittiin. Tiivistyskorjaus ei estänyt ilmavuotoja ikkunankarmien puuliitosten välistä, sillä vuotoja havaittiin myös korjatuista luokista.

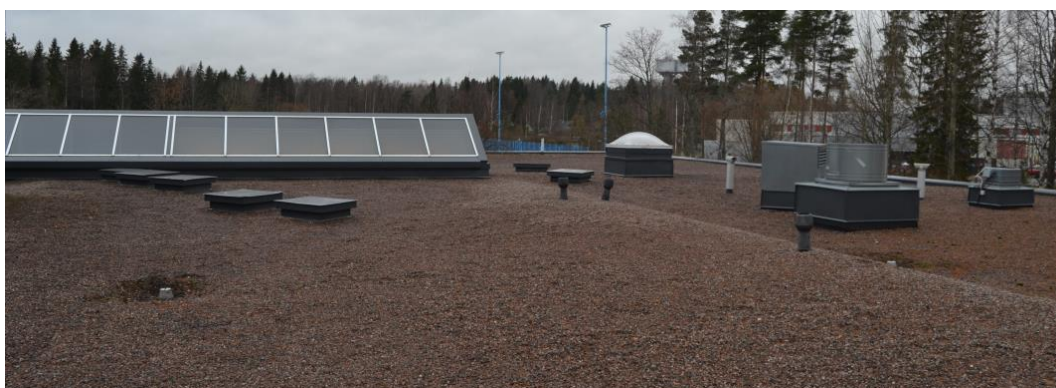
**Kuva 3.** Vegassa on useita kattoikkunoita. Katolla ei havaittu puutteita tai merkittävästi roskaa. Kattokaivot olivat siistit ja kaadot riittävät.

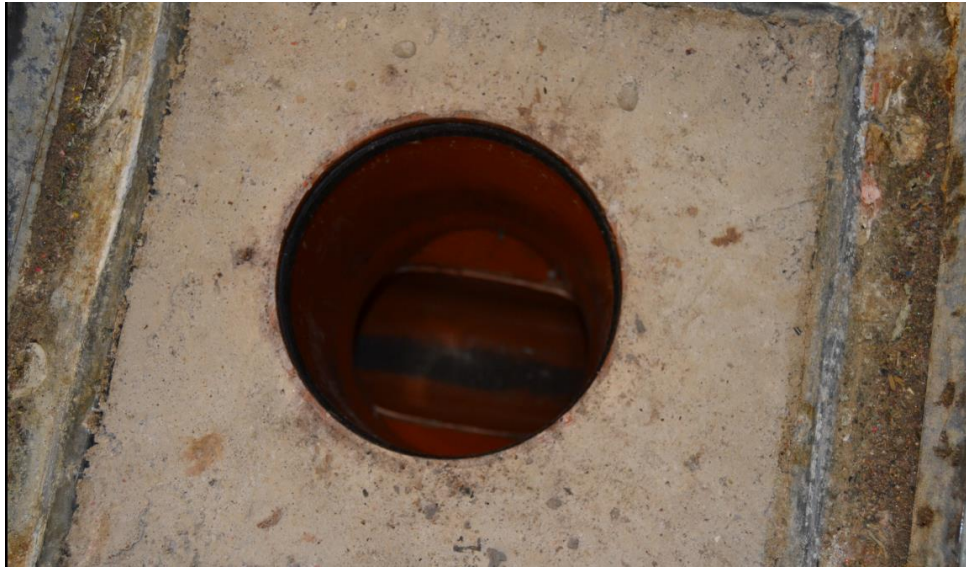
**Kuva 4.** Vegan luokassa 153 oli luukku lattiassa. Luukku avattiin ja havaittiin todennäköisesti viemäriputken tarkastusluukku. Kun tila alipaineistettiin, tarkastusluukusta tuli luokkatilaan voimakas viemärinhaju. Normaali ilmanvaihdon toimintatilassa luukusta ei havaittu ilmavirtausta luokkatilaan päin, eikä poikkeavaa hajua.

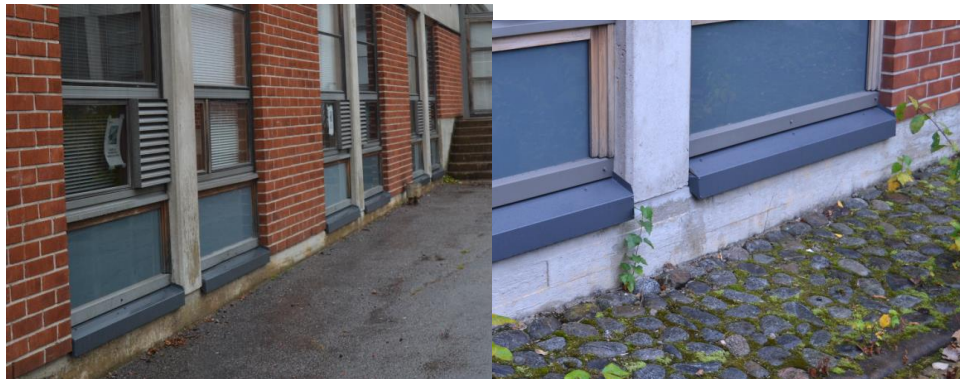
**Kuva 5.** Vegan kantava alapohjalaatan yläpinta on paikoin lähellä ulkopuolisen maanpinnan tasoa. Sokkelin vierustat ovat siistit asfaltti tai sorapintaiset, sisäpihoilla mukulakivipintaiset. Luokissa ei havaittu kohonneita kosteuspitoisuuksia lattiapinnoitteen alapuolella.

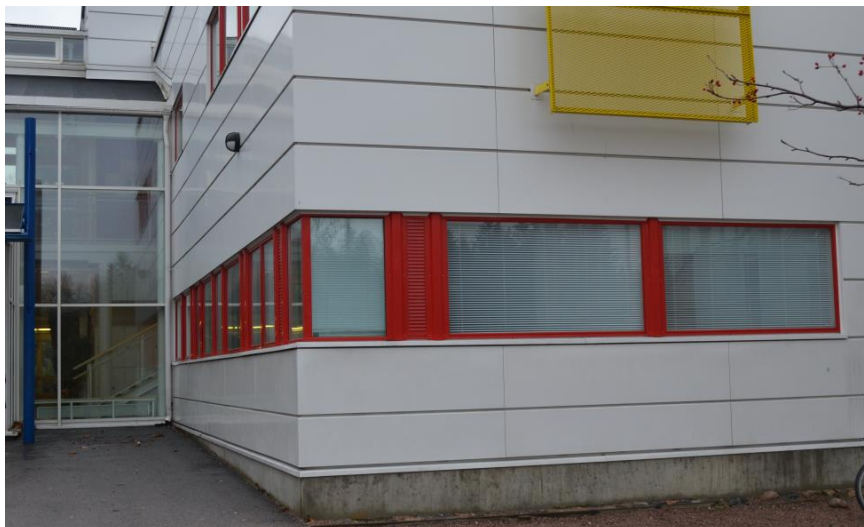
Lyyran musiikkiluokassa merkkikaasua laskettiin alapuoliseen ryömintätilaan. Ryömintätila oli 10 Pascalia ylipaineinen huonetilaan nähden. Alapohjalaatassa ei havaittu ilmavuotoja. Ulkoseinä on Lyyrassa levyrakenteinen. Merkkikaasua laskettiin ulkoseinän eristetilaan ulkoseinäpeltipaneelin läpi porattujen reikien kautta. Merkittäviä ilmavuotoja havaittiin pistorasioista, ikkunankarmin ja

ulkoseinän liittymissä, pilarin ja ulkoseinän liittymissä sekä ulkoseinän ja lattian liittymissä (liitteet 4.1-4.2).

**Kuva 6.** Lyyran musiikkiluokan ulkoseinärakenteessa havaittiin merkittäviä ilmavuotoja

- Kaikki rakenteissa havaitut epätiiviyyskohdat suositellaan tiivistämään ilmatiiviiksi. Tiivistämistyöt suositellaan suoritettavan ainakin niissä tiloissa, joissa on havaittu oireilua. Tiivistystyö tulee toteuttaa asiantuntijan laatiman suunnitelman mukaisesti. Tiivistystöiden laadunvarmistus suositellaan tehtäväksi merkkiainekokeiden avulla ennen pintamateriaalien asennusta.
- Rakennuksen ilmanvaihdon säätäminen siten, että huoneilma on keskimäärin lähes tasapainossa suhteessa ulkoilmaan kaikkina vuorokauden aikoina. Lisäksi tuulettuvan alapohjatilan ilmanvaihto tulee säätää siten, että tila on alipaineinen yläpuolisiin huonetiloihin nähden. Luukku tulee tiivistää ilmatiiviiksi.
- Käytävän alaslasketun katon yläpuolella oli avointa mineraalivillaa, mikä suositellaan poistettavan.
- Tuulettuvan alapohjatilan pudonneet eristelevyt suositellaan kiinnitettävän paikoilleen.

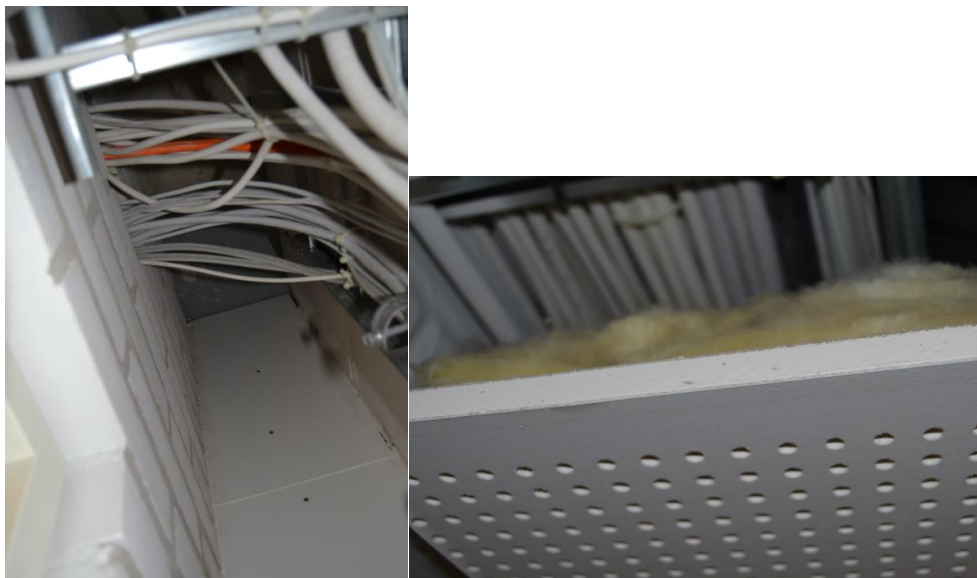
Lyyran erityisopettajan huoneen ja sähkökaapin välisessä seinässä on yksi sähköputkiläpivienti. Pääosa kaapeleista oli vedetty sähkökaapista käytävän alaslasketun katon yläpuolelle (Kuva 7).

**Kuva 7.** Erityisopettajan tilan viereisen sähkökaapin sähköjohdot oli vedetty käytävän alaslasketun katon yläpuolelle. Alaslasketun katon yläpuolella oli avointa mineraalivillaa, mikä suositellaan poistettavan.

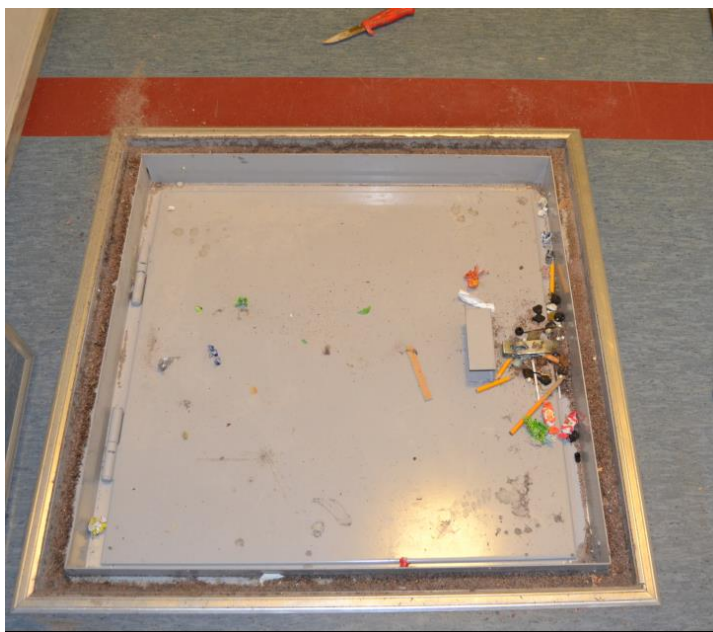
**Kuva 8.** Luukku ryömintätilaan oli musiikkiluokan ulkopuolella käytävällä. Ryömintätilan luukun kautta havaittiin ilmavirtaus huonetilaan päin (paine-ero 10 Pa). Luukku tulee tiivistää ilmatiiviiksi. Ryömintätilan ilmanvaihto suositellaan tasapainotettavan siten, että tila on alipaineinen yläpuolisiin huonetiloihin nähden.

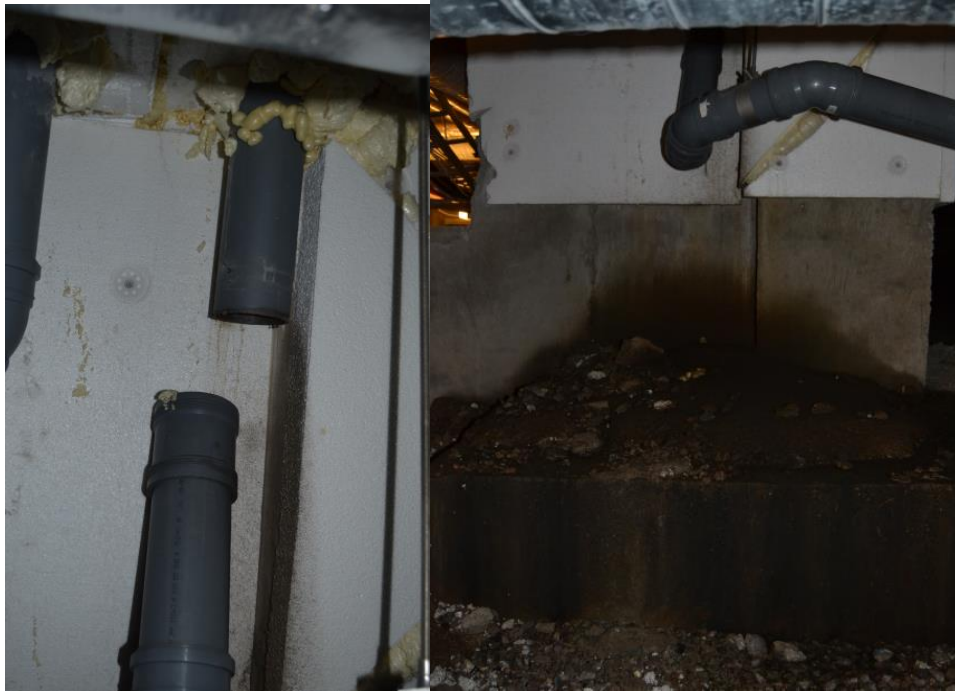
**Kuva 9.** Ryömintätilassa havaittiin avoin viemäriiitos, josta jätteet olivat pääseet suoraan ryömintätilaan. Kiinteistöhoitaja tilasi välittömästi loka-auton puhdistamaan kohdan sekä paikkaamaan putken.

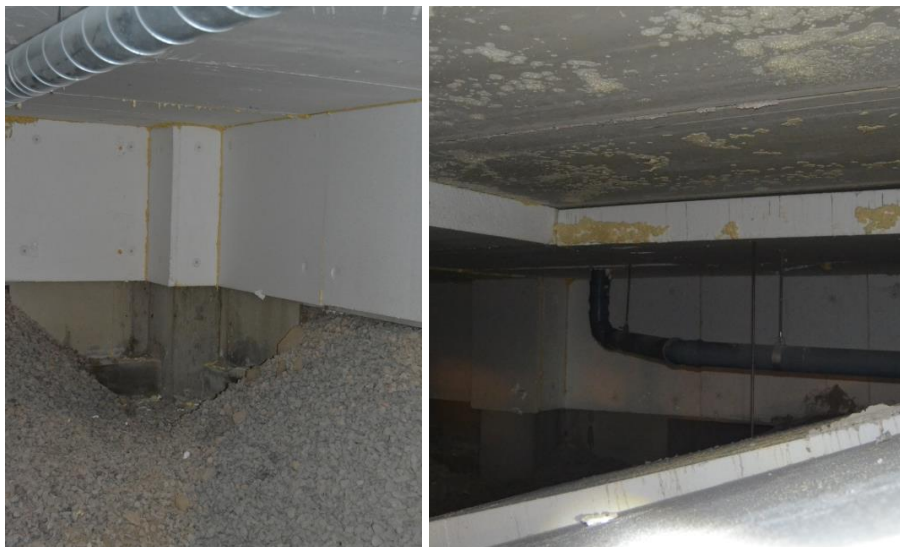
**Kuva 10.** Muualla ryömintätila oli siisti, soraa on riittävästi, eikä tilassa havaittu kosteuden aiheuttamia jälkiä. Ontelolaattavälipohja on eristetty alapuolelta EPS-levyillä. Muutama levy oli pudonnut pois paikoiltaan. Suositellaan eristelevyjen kiinnittämistä paikoilleen.
