## ENSIRAPORTTI/MITTAUSRAPORTTI

Martinkyläntie 5 01620 VANTAA  
Raportointi pvm: 22.2.2012

KOHDE: Martinkyläntie 5 01620 VANTAA/Myllymäen koulu

Viite: Mielonen Reino  
151050000  
Myllymäen koulu  
Putkivaurio

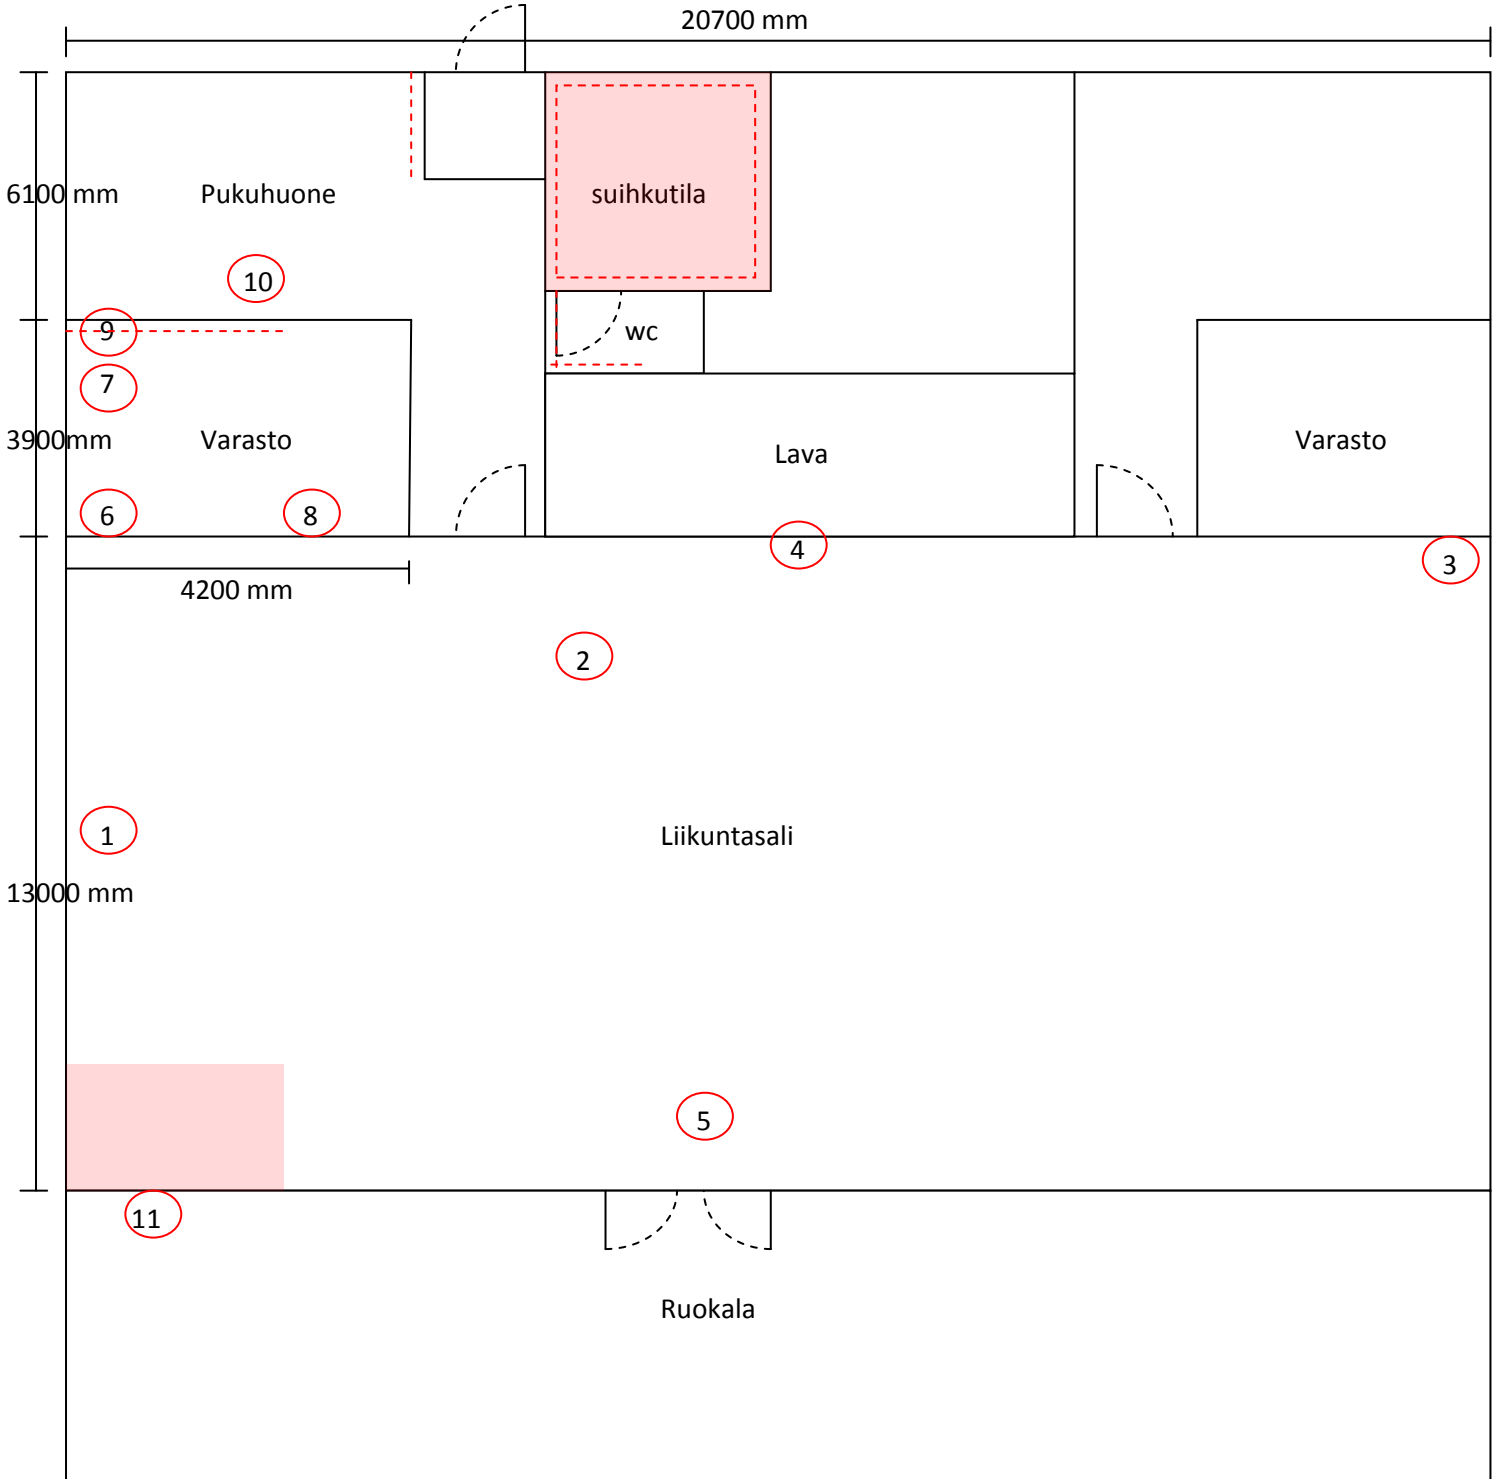
6.1 Viitteellinen pohjakuva ja mittau tulokset.

----- Pintakosteusalue seinissä  
Pintakosteusalue  
lattiaissa/betonilaatassa

Mittaus pvm: 20.2.2012	Suhteellinen kosteus RH%	Lämpötila °C	Absoluuttinen kosteus g/m <sup>3</sup>
1	84,9	12,6	9,4
2	83,1	16,1	11,4
3	90,1	16,8	12,9
4	86,0	17,4	12,8
5	54,5	18,7	8,7
6	78,7	13,1	8,94
7	96,1	16,3	13,37
8	88,8	15,8	12,0
9	94,1	15,9	12,8
10	74,9	14,7	9,46
11 Ruokalan lattia	16,6	28,0	4,5
Huoneilma	33,6	16,0	4,6

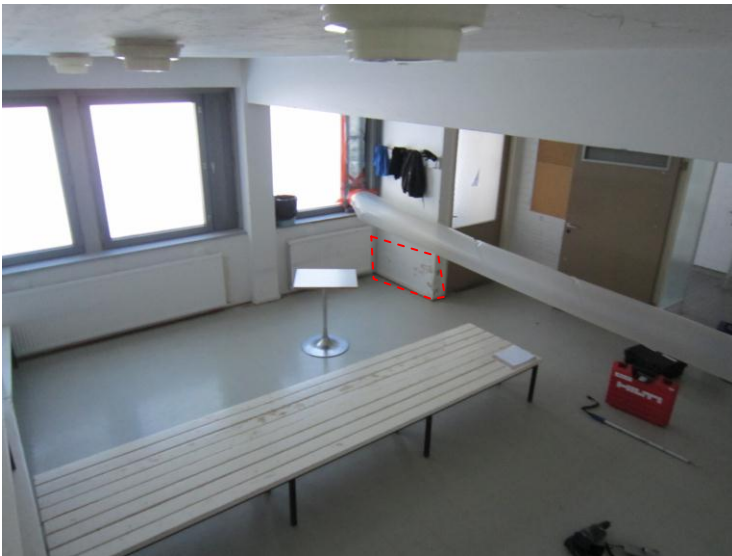
Wc:n seinien alaosista ja tuulikaapin seinien alaosasta maali on hilseillyt irti. Seinien alaosissa havaittiin huomattavasti kohonneita pintakosteuservoja.

Pintakosteusalue pukuhuoneen tuulikaapin seinässä

- Pukuhuoneen lattian toja-levy eriste tulisi kuivata ilmankierrolla ja kuivauksen jälkeen eriste desinfioida höyrydesinfioinnilla.
- Pukuhuoneen seinien alaosista tulisi poistaa maalit kosteusalueilta ja rakenteet kuivata
- Seinien alaosien kuivuttua tulisi pinnat tasoittaa ja maalata.

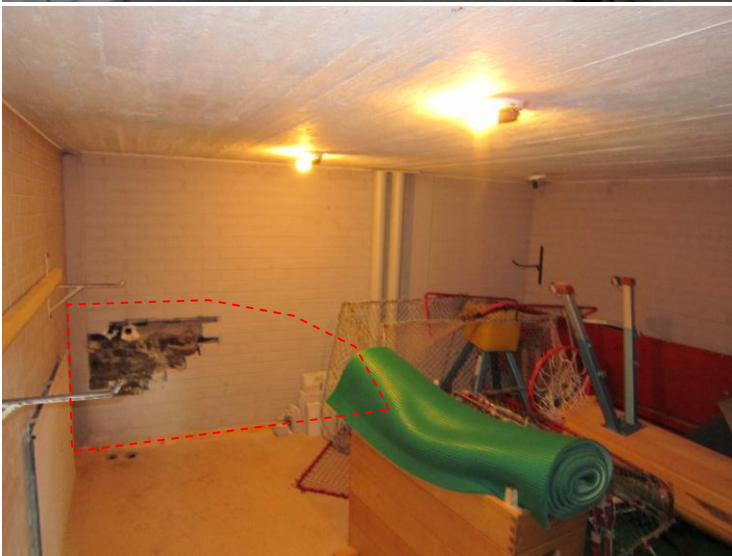
Varastohuoneen lattian eristeessä havaittiin 2-3 kertaisia absoluuttisen kosteuden arvoja verrattuna huoneilmaan.

Pintakosteusalue varaston seinässä

- Liikuntasalin lattia tulisi avata lähes kauttaaltaan mukaan lukien varastohuoneet salin nurkissa.
- Eristeet tulisi poistaa ja eristetilan betoni ja puurakenteet kuivata.
- Kuivausten jälkeen tulisi eristetila ja puurakenteet desinfioida, jonka jälkeen voidaan asentaa uudet eristeet ja kunnostaa lattiapinnat.

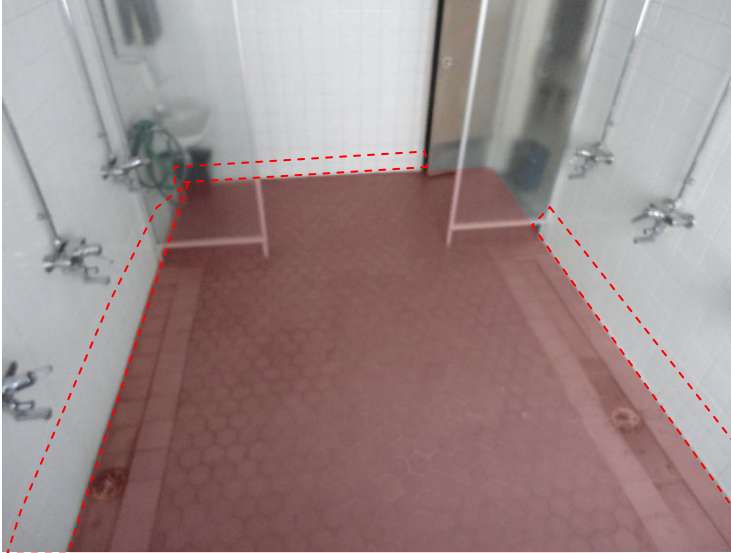
- 3.2 Poikien pesuhuoneen lattiassa ja seinien alaosissa havaittiin huomattavasti kohonneita pintakosteuservoja.  
Pesuhuoneen pintakosteuservot johtuvat ainakin osittain tilan yleiskunnosta ja käytöstä.

Pintakosteusalueet pesuhuoneessa ja wc-tilassa

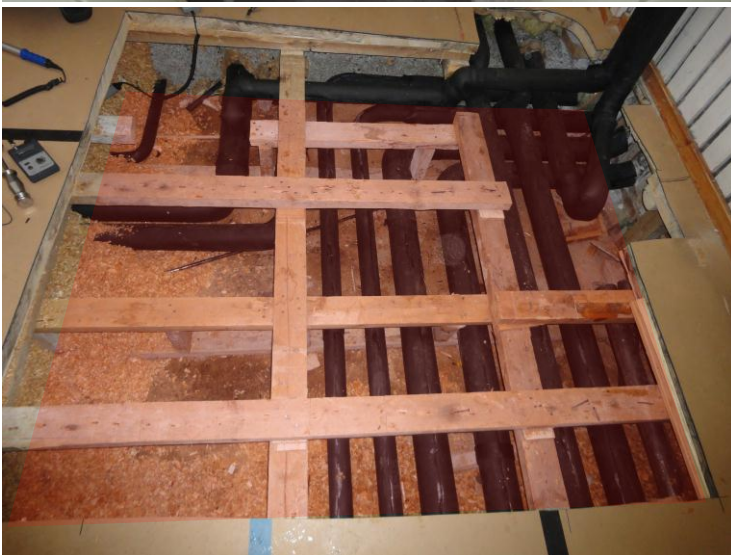
Liikuntasalin lattian eristeessä havaittiin 2-3 kertaisia absoluuttisen kosteuden arvoja verrattuna huoneilmaan.

Pintakosteusalue liikuntasalin maanvastaisessa  
betonilaatassa.
