## KOSTEUSVAURIOKARTOITUSRAPORTTI

Päivitys

Myllymäen koulu  
Martinkyläntie 5, 01670 VANTAA

**ASB-YHTIÖT,  
ASB-Consult Oy Ab, Helsinki**

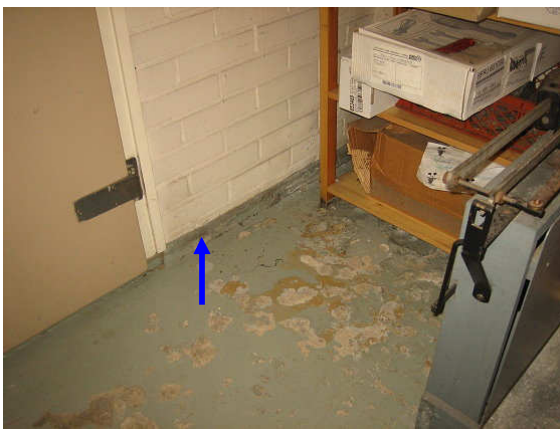
A-osan kellarikerroksen tilan 018 maalatussa betonilattiassa havaittiin pintakosteuden tunnistimella korkeita kosteuksia hieman laajemmalla alueella vuoden 2004 tilanteeseen verrattuna. Lisäksi kylmiön edustan jalkalistat ovat kosteus- ja mikrobivaurioituneet (*kuva 1*).

**Kuva 1** A-osan keittiön kellaritilan 118 lattiassa on normaalia korkeampi kosteus. Jalkalista on kosteus- ja mikrobivaurioitunut.

C-osan kellarikerros poistetaan käytöstä ja kosteusvaurioituneelta alueelta otetaan muovimatot pois ja alla oleva betonipinta jyrsitään. Erillinen koneellinen kuivaus harkinnan mukaan. Läpiviennit 1.kerrokseen tiivistetään polyuretaanivaahdolla.

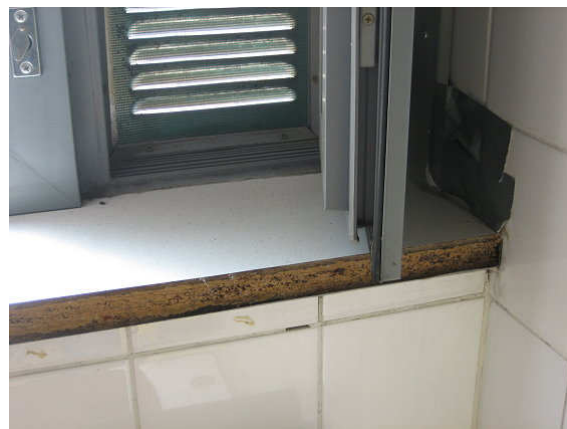
Rakennus 1:n A-osalla olevan keittiöhenkilökunnan suihku/ WC –tilan ikkunalauta on kosteus-/ mikrobivaurioitunut (*kuva 2*). Tilojen 110 (kuraattori) ja 117 (opinto-ohjaaja) sisäilma on tunkkainen ja tilassa on 117 lisäksi vesivuotojälkiä. Porrashuoneessa 151 oli 22.5.2008 tehdyn käynnin aikana tunkkainen haju, jota 14.5.2008 suoritetun käynnin yhteydessä ei havaittu.

**Kuva 2** Keittiön sos.tilan ikkunalauta on kosteus- ja mikrobivaurioitunut.

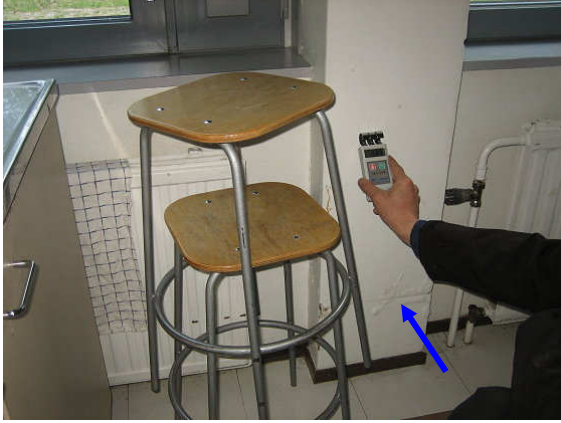
Opetuskeittiön 104 ulkoseinän teräsbetonipilareissa on kosteuden aiheuttamia vaurioita ja paikoin pinnat ovat märät (*kuva 3*).

**Kuva 3** Opetuskeittiön 104 ulkoseinän teräsbetonipilareissa on kosteusvaurioita.

Kosteusvaurioituneet ulkoseinärakenteet kuivataan koneellisesti ja pinnat desinfektoidaan. Mm. C-osan 2.kerroksessa havaitut kosteusvaurioituneet levyt poistetaan ja tarkistetaan taustat. Lisäksi on hyvä avata otosmaisesti ulkoseinien yläosien levyrakenteita täyden varmuuden saamiseksi rakenteiden kunnosta.

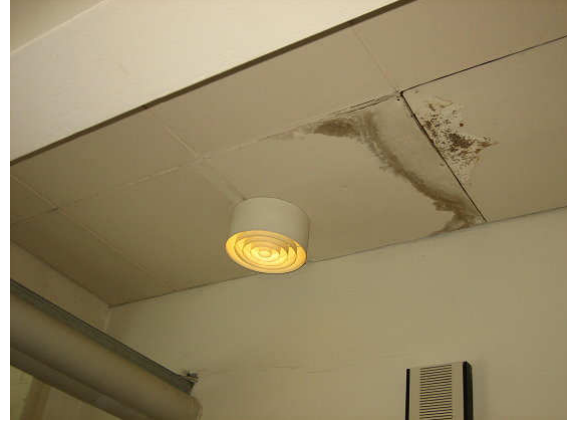
Rakennuksen 1 hallin 149 kohdalla on sisäkattomateriaalina olevassa huokoisessa puukuitulevyssä kosteus-/ mikrobivaurion aiheuttamia tummentumia (*kuva 4*). Vaurioalue on hieman laajentunut vuoden 2004 tilanteesta. Vesivuojälkiä on myös tuulikaapin 150 kohdalla porrashuoneen välisessä seinässä.

**Kuva 4** B-osan hallin 149 katossa on kosteus- ja mikrobivaurio.

Hallin 149 kosteus-/ mikrobivaurioituneet kattoverhouslevyt tulee poistaa. Työn yhteydessä tarkistetaan yläpuolella olevien rakenteiden kunto ja suoritetaan mahdollisesti tarvittavat koneelliset kuivaukset. Jäljelle jäävää rakenteet desinfektoidaan ao. aineilla/ menetelmillä. Käsittely ulotetaan riittävän etäälle ”terveeseen” rakenteeseen.

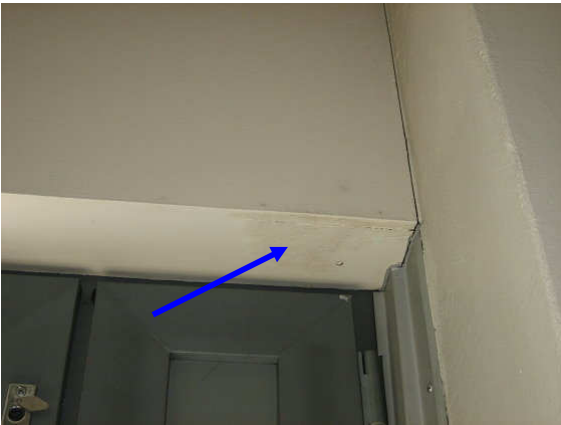
Luokan 210 ulkoseinän yläosan lastulevyrakenteen pinnassa on ulkoseinän vesivuodon aiheuttamia jälkiä (*kuva 5*). Em. kohtaan porattiin rasiaporalla tutkimusaukko, jonka kohdalla lastulevyn alla on kipsilevy, sitten muovi ja mineraalivilla. Heti levyn takana mineraalivillan pinta on kirkas mutta materiaali tummenee ulkoseinän ulkopintaa lähesyttävässä (*kuva 6*). Kipsilevyn pahvipinnassa on hieman tummentumaa. Ikkunalaudat

**Kuva 5** C-osan 2.kerroksen luokahuoneessa 210 on ulkoseinän levyrakenteisessa kotelossa kosteusvaurio.

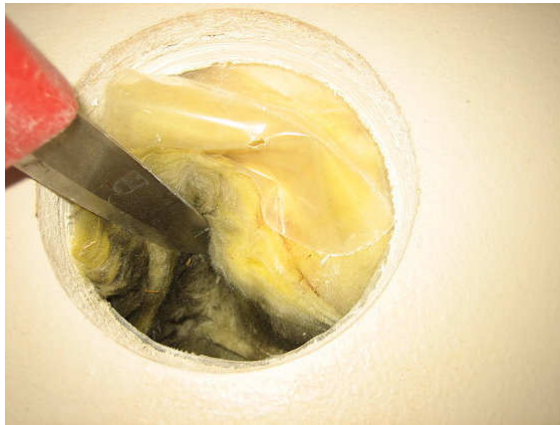
ovat päällisin puolin ehjät, mutta hieman kosteuden aiheuttamaa muodon muutosta on havaittavissa. Ikkunalautaa ei irrotettu alapinnan tarkistamista varten.

**Kuva 6** Em. kohdalla on lastulevyn alla kipsilevy + muovi. Syvemmillä on tummunutta mineraalivillaaeristettä.

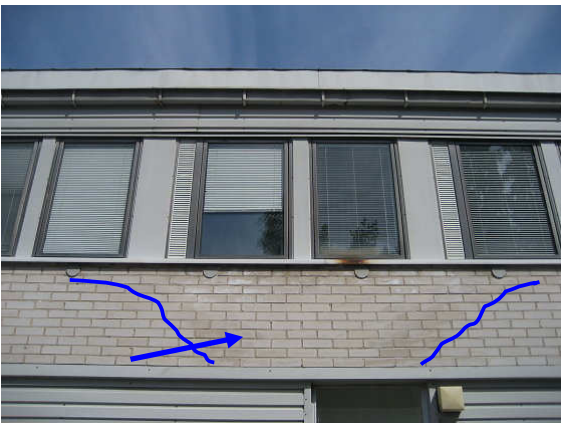
Molempien rakennuksien räystäskouruissa on monessa kohtaa vuotokohtia, joista sadevedet ovat paikoin päässeet valumaan ulkoseinää/ ikkunoita myöten alaspäin (*kuva 7*). Sadevettä on em. kohdilla päässyt myös profiilipellin sisäpuolelle ja edelleen luokahuoneen puolelle kastellen lastulevyrakenteista ulkoseinäverhousta (yläosa). Vaurioita on näkyvillä luokassa 210.

**Kuva 7** Luokan 210 kohdalla on tiilimuurauksessa kosteusjälkiä. Rästaskourujen vesivuodoista johtuen ikkunoiden vesipelleissä on ruostejälkiä.

Kohteen räystäskourut uusitaan ja otsapellityksien sekä vesikatteen liittymät korjataan. Ikkunoiden vesipeltien asennukset tarkistetaan ja tehdään tarvittavat korjaukset. Sa-

massa yhteydessä tarkistetaan yläpohjarakenteen tuulettuminen molempien rakennuksien osalta.

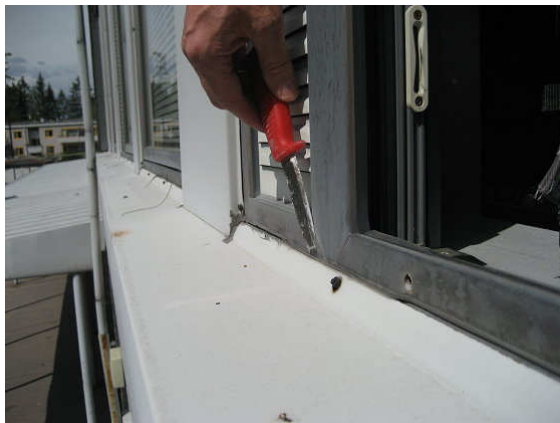
Luokkahuoneessa 210 on ikkunan alapuolella olevassa ulkoseinärakenteessa halkeama (*kuva 9*). Em. kohdalla on lisäksi kosteuden aiheuttamia jälkiä. Tämän tyypisiä halkeamia on myös muiden luokkahuoneiden kohdilla. Normaalista poikkeavia kosteuksia ei havaittu. Em. kohdalla on ikkunan karmin ja vesipellin välissä on 3 – 5 mm rako, josta sadevedet pääsevät ulkoseinärakenteeseen (*kuva 8*). Lisäksi pellityksien kiinnitykset vaikuttivat puutteellisilta.

**Kuva 8** Vesipellin ja ikkunan välissä on rakoja, joista sadevesi pääsee rakenteen sisään.

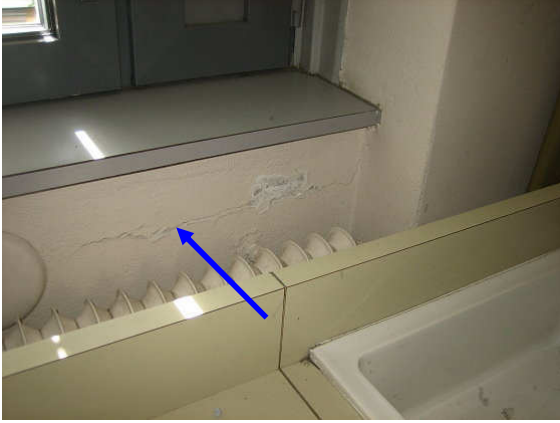
**Kuva 9** Betonirakenteessa on halkeama ja vanha kosteusjälki.

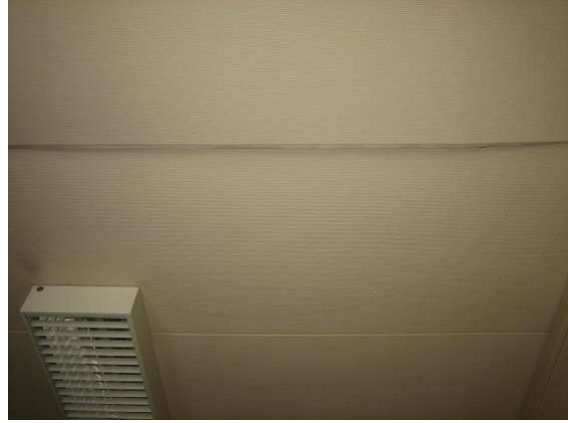
C-osan 2.kerroksen luokahuoneen kattoverhouksena olevat huokoiset puukuitulevyt ovat monin paikoin kaareutuneet. Selviä vesivuotokohtia ei havaittu ( *kuvat 10 ja 11*).

**Kuva 10** Vanha heikosti havaittava ympyrän muotoinen kosteusjälki kattoverhouslevyssä tilassa 212.

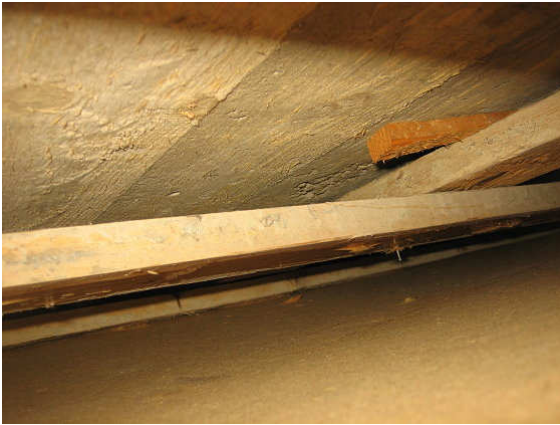
**Kuva 11** Kuva kattoverhouslevyn yläpuolelta (kts. kuva 10). Tällä kohdalla vesivuotojälkiä ei havaittu.

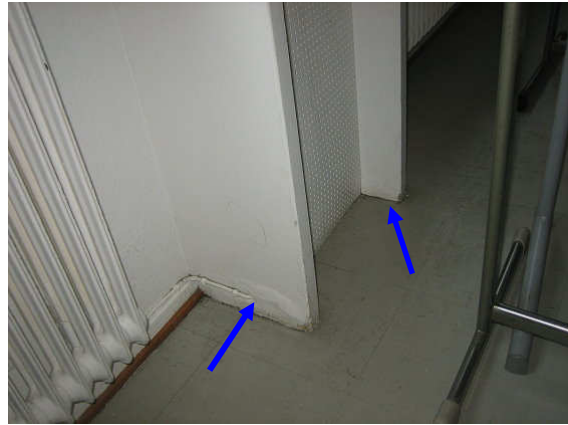
C-osan 2.kerroksen ulkoseinän alaosalla on luokkahuoneessa 201 betonipilarin kyljessä olevissa lastulevyissä kosteuden aiheuttamia jälkiä (*kuva 12*). Em. vauriot ovat todennäköisesti pesuveiden aiheuttamia.

**Kuva 12** Teräsbetonipilarin sivuilla olevien lastulevyjen alaosat ovat kosteusvaurioituneet.

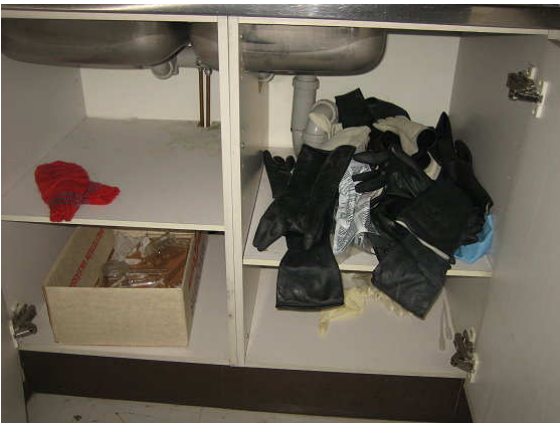
Satunnaisesti tarkastetuissa allaskaapeissa ei havaittu merkittäviä kosteusvaurioita.

**Kuva 13** Satunnaisesti tarkistetuissa luokahuoneiden allaskaapeissa ei havaittu merkittäviä vaurioita.

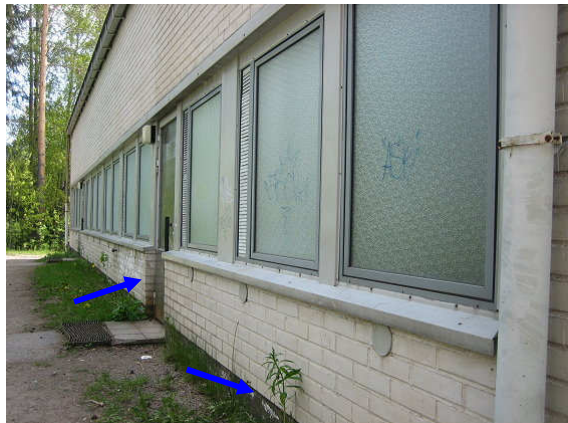
Perustuksissa ja perustusten kuivauksia ei ole parannettu vuoden 2004 tilanteeseen nähden. Molempien rakennuksien perustuksissa on monin paikoin näkyvillä kalkkisaostumia (*kuva 14*). Rakennuksessa 2 on Maalaustilan 124 lattiassa teräsluukku, jonka alla on kiviä ja sinistä nestettä (*kuva 15*). Lattiapintaan on vedenpinnan tasosta noin 200 mm. Pintakosteuden tunnistimella normaalista poikkeavaa kosteutta ei lattiapinnoissa kuitenkaan havaittu.

**Kuva 14** Julkisivutiilimuuraukset ovat monin paikoin kastuneet. Sokkelirakenteissa on kalkkisaostumia.

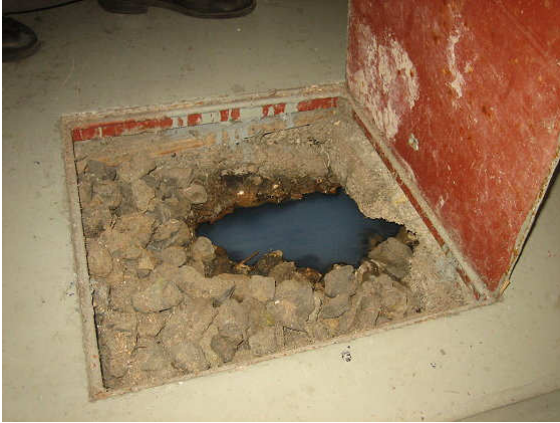
**Kuva 15** Rakennuksen 2 maalaustilan lattiassa oleva luukku. Pohjalla sinistä nestettä.

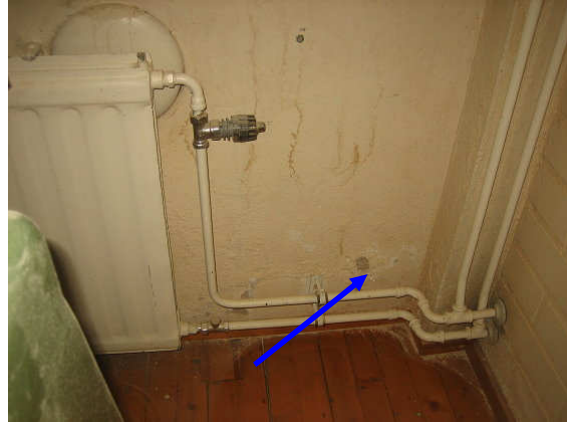
Puutyöluokan ja konehuoneen ulkoseinän alaosilla on kosteuden aiheuttamia vaurioita. Osa em. vauriokohdista on pintakosteustunnistimen mukaan kuivia mutta on myös selvästi kosteita alueita ( *kuvat 16 ja 17*). Eripuolilla rakennusta on rakenteissa halkeamia.

**Kuva 16** Konehuoneen 114 kohdalla ulkoseinän alaosan pintakosteus on normaalia korkeampi.

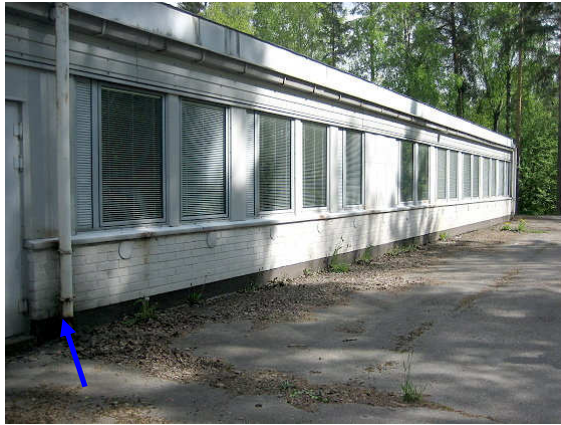
**Kuva 17** Konehuoneen 114 kohdalta ulkoseinää. Kosteusvaurioituneella kohdalla on syöksytorvi.

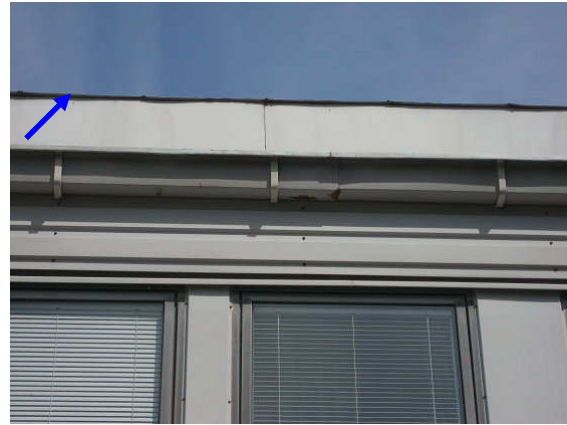
Räystään kohdalla konesaumattun peltikatteen pään ja otsapellityksen väli vaikutti epätiiviltä (*kuva 18*).

**Kuva 18** Konesaumattun peltikatteen ja otsapellitöksen väli vaikutti epätiiviyiltä.
