KUNTOARVIO
MYYRILÄN PÄIVÄKOTI

MYYRILÄN PÄIVÄKOTI

LVIS- TEKNINEN KUNTOARVIO

Kuntoarvion ajankohta: 19.5.2010
Raportin päiväys: 8.6.2010
Tilaaajan yhteyshenkilö: Mikko Krohn, Vantaan kaupunki, (09) 839 22377

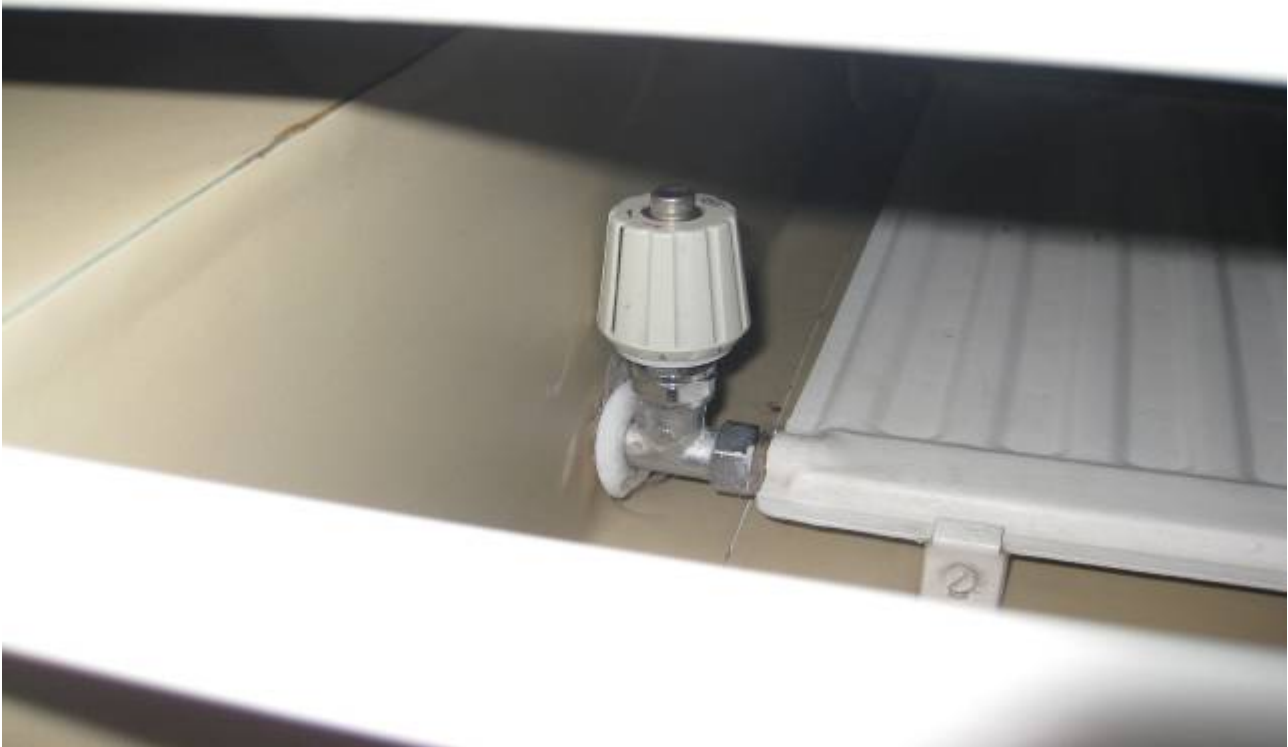
Päiväkodin lämmitys on toteutettu alkuperäisillä teräslevypattereilla. Patterit ovat teknisen ikänsä perusteella kunnossa. Lämpöpatterit on varustettu pääosin alkuperäisillä OSY:n termostaattisilla patteriventtiileillä (**LVI-kuva 1**). Patteriventtiilit ovat korkeintaan välttävässä kunnossa. Patteriventtiilit on syytä uusia tarkastelujakson alkupuolella.

LVI-kuva 1. Alkuperäinen patteriventtiili.

Päiväkodin patteriventtiilien uusiminen tulee suorittaa viimeistään vuonna 2011.

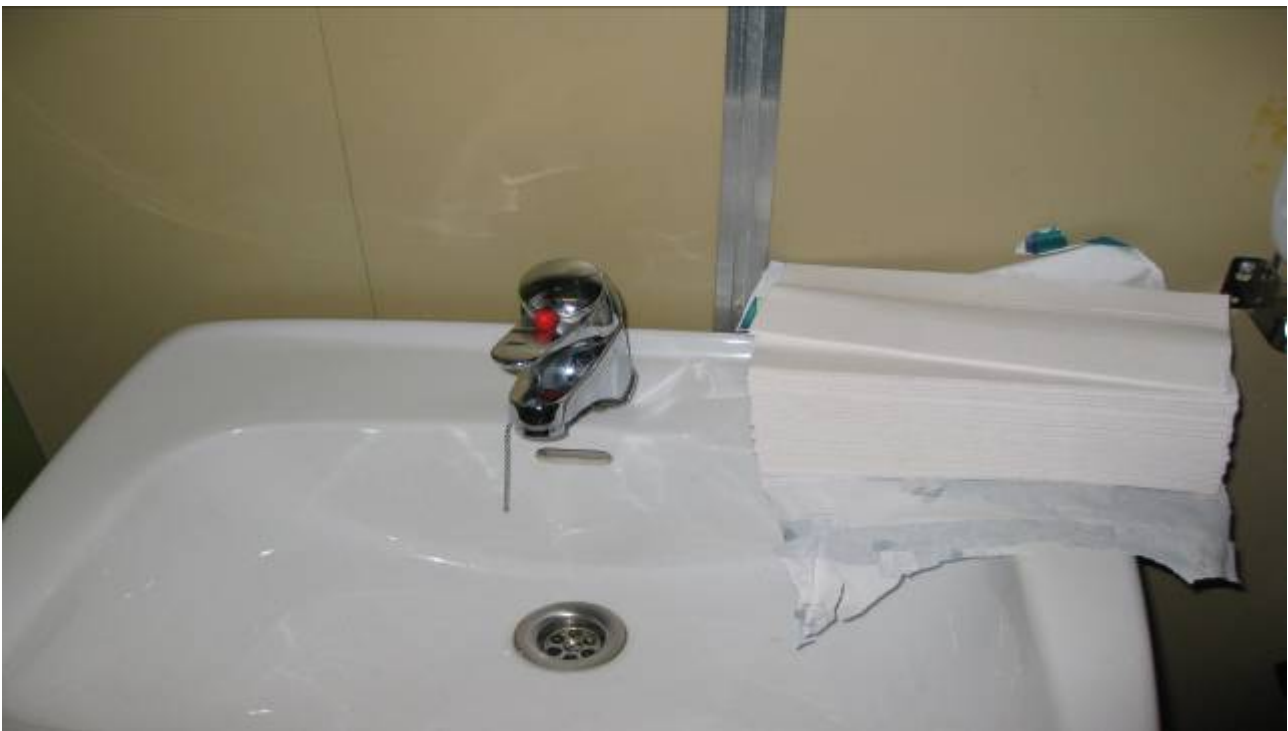
Kiinteistötarkastuksen yhteydessä tehtyjen havaintojen mukaan vesikalusteet ovat pääosin alkuperäisiä 1-otesekoittajia (LVI- kuva 2). WC-laitteet ovat pääosin 6 dm³ huuhtelusäiliöllä varustettuja laitteita (LVI- kuva 3).

Päiväkodin vanhat vesi- ja viemärikalusteet ovat välttävissä kunnossa. Vesi- ja viemärikalusteissa on havaittavissa monin paikoin jo kulumista. Vesi- ja viemärikalusteiden kokonaisvaltainen uusinta on edessä tarkastelujakson alkupuolella. Kalusteet tulisi tarkastaa ja käydä läpi kokonaisuudessaan ja korjata niissä havaitut puutteet (mm. kiinnitykset ja rikkinäiset laitteet yms.).

LVI-kuva 2. Yleiskuva vesikalusteista.

Vesi- ja viemärikalusteet tulee tarkastaa ja pikaista korjausta vaativat puutteet tulee korjata välittömästi.

Vesi- ja viemärikalusteet tulee uusia massavaihtona. Toimenpide on suositeltavaa suorittaa lähivuosien aikana.

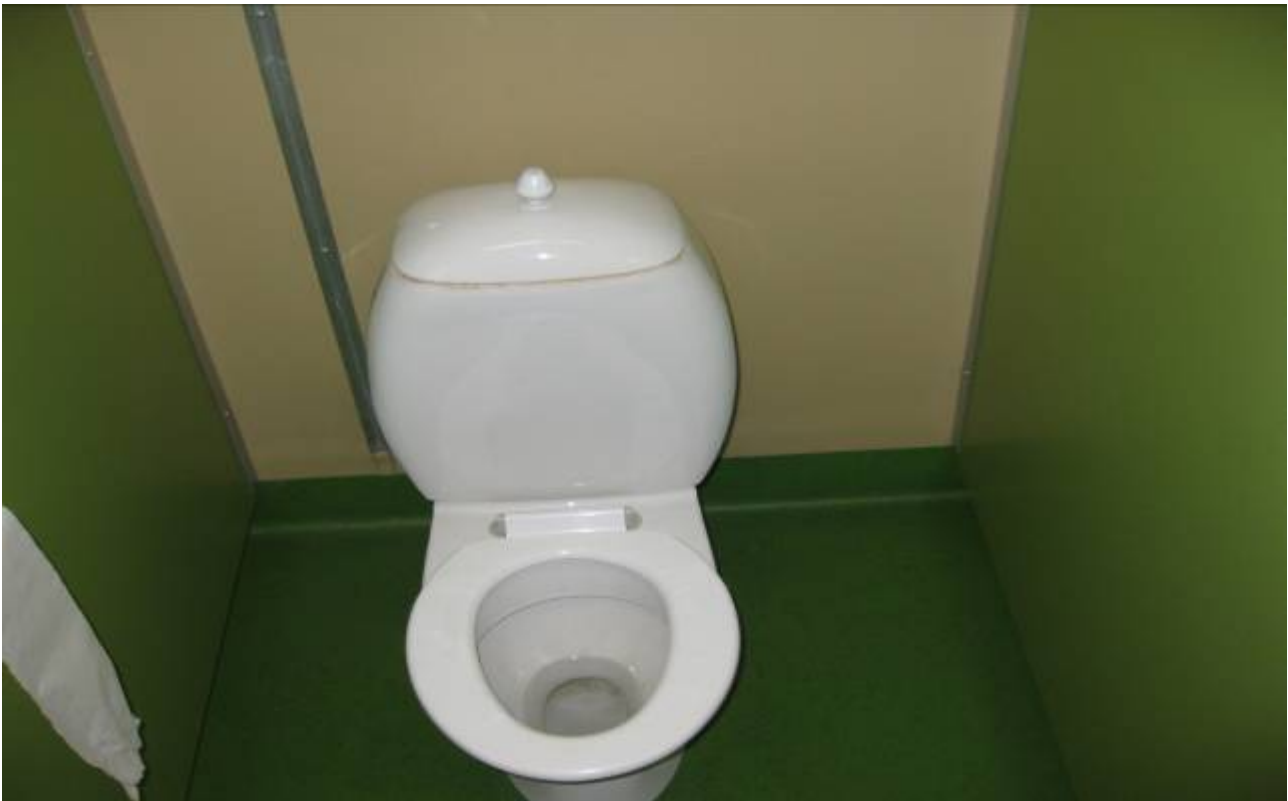
LVI-kuva 3. Yleiskuva wc-isutimista.

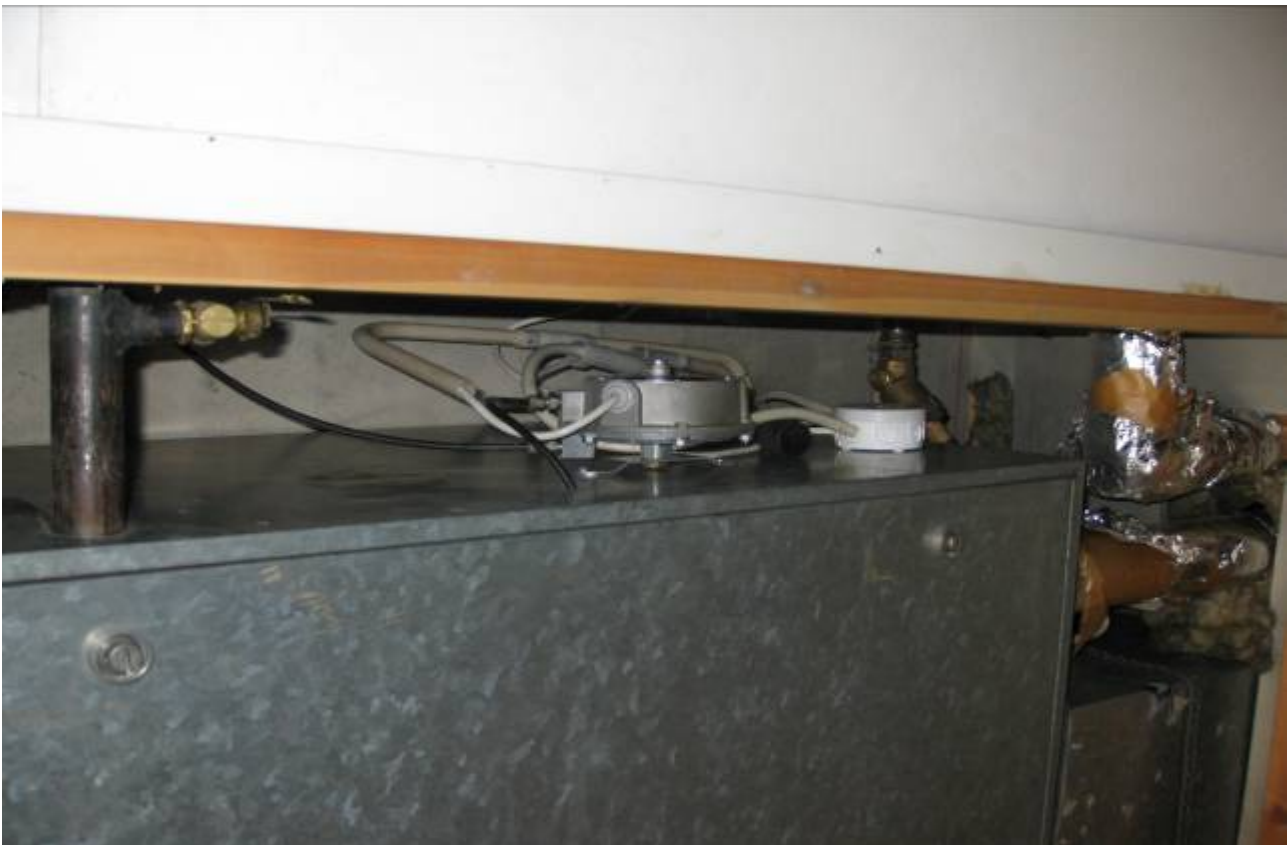
Tulo- ja poistoilmakoneet ovat alkuperäisiä (LVI-kuva 4). Tuloilmakone on varustettu sulakupellillä, suodatinyksiköllä, lämpöpatterilla ja puhallinyksiköllä.

IV-koneet ovat tehtyjen havaintojen mukaan huollettu, mutta niiden tekninen käyttöikä alkaa olla lopussa. Lämmöntalteenoton puuttuminen heikentää energiatehokkuutta merkittävästi, joten ilmastointijärjestelmän muuttaminen keskitetyksi, lämmöntalteenotolla varustetuksi järjestelmäksi on teknisesti ja taloudellisesti perusteltua.

LVI-kuva 4. Yleiskuva tuloilmakoneesta.

Ilmastointijärjestelmä on suositeltavaa muuttaa keskitetyksi tulo/poistojärjestelmäksi, joka varustetaan lämmöntalteenotolla. Toimenpide olisi suositeltavaa suorittaa viimeistään vuonna 2015.

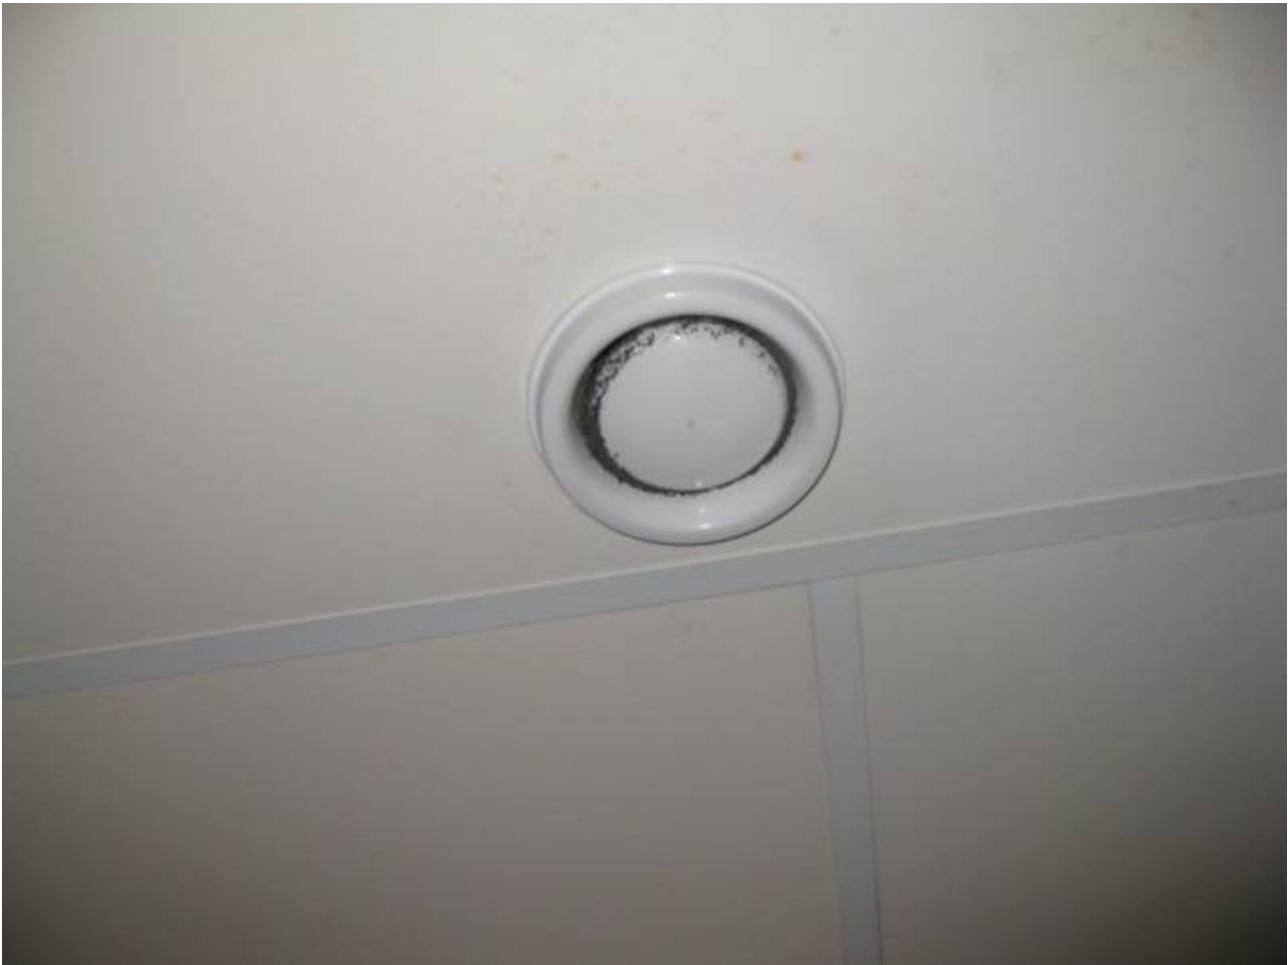
Poistoilmaventtiilit ovat mm kartiomallisia lautasventtiileitä. Tuloilmaventtiilit ovat lähinnä kattoon asennettuja hajottajia, jotka ovat kunnossa. Pääte-elimet olivat monin paikoin likaiset (LVI-kuva 5). Pääte-elimien puhdistaminen ja säätäminen tulee suorittaa vähintään kanavanuohouksen yhteydessä. Pääte-elinten uusinta ei ole tarpeellista nykyjärjestelmässä.

LVI-kuva 5. Pääte-elimet ovat paikoin likaisia.

IV- kanavat tulee puhdistaa ja samassa yhteydessä tulee säätää ilmamäärät suunnitelluiksi. Toimenpiteet tulee tehdä tarkastuksen perusteella, kuitenkin viimeistään vuonna 2015.

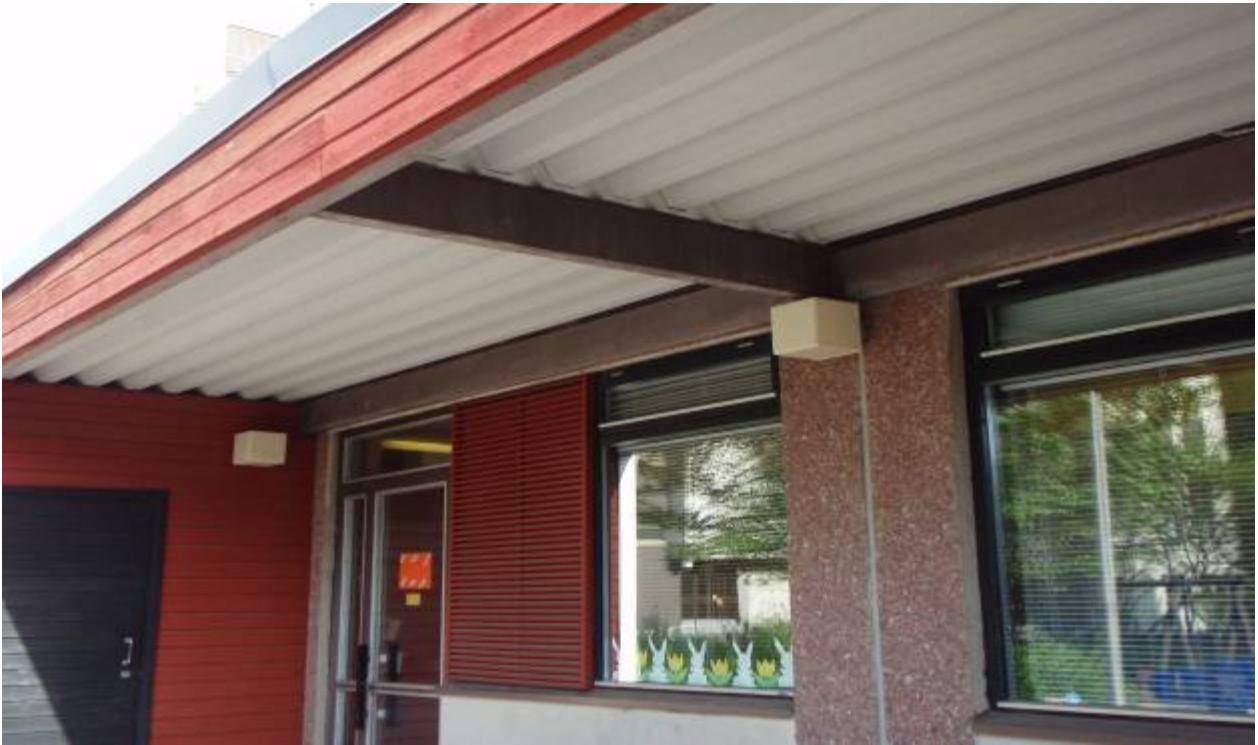
S-KUVA 1. Sisäänkäynnin valaistus

Rakennuksen sisäänkäyntien yhteyteen on asennettu valaisimet, joissa on valonlähteenä hehkulamput (S-KUVA 1). Piha-alueella on pylvävalaisimia, joissa valonlähteenä ovat HQL- lamput. Pylväät ovat 4 m korkeita al- pylväitä (S-KUVA 2). Ulkovalaistusta ohjataan hämäräkytkin ohjauksella. Ulkovalaistus on tyydyttävässä kunnossa.

Tarkastetaan ulkoalueen valaisimet ja korjataan rikkinäiset.

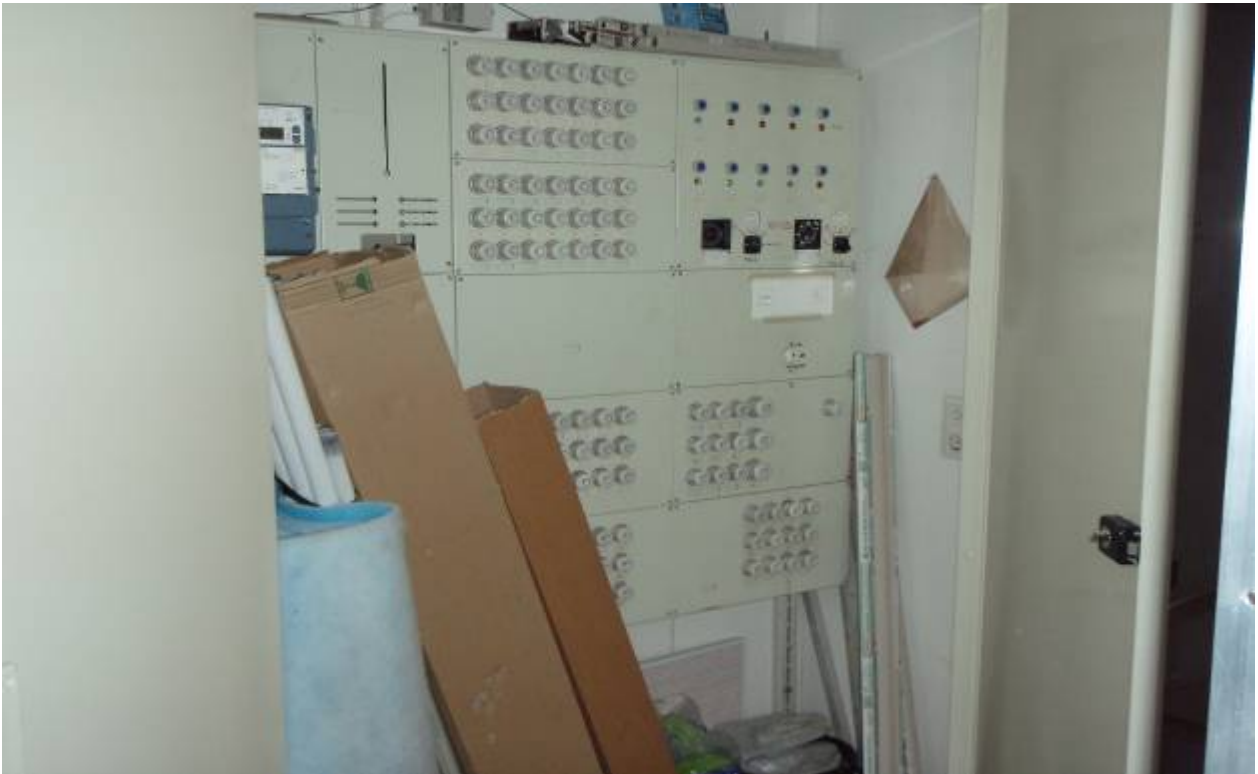
S-KUVA 3. Sähköpääkeskus

Sähköpääkeskus on sijoitettu rakennuksen sisääntulon yhteyteen käytävälle komeroon. Pääkeskus on mallia Puolimatka Oy tulppavarokekeskus (S-KUVA 3). Pääkeskuksen pääsulakkeet ovat 3x125A. Pääkeskuksen yhteydessä on kiinteistökeskus.

Pääkeskus on tyydyttävässä kunnossa, mutta keskustilaan on varastoitu tavaraa.

Rakennuksen sähköjärjestelmän keskus on tyydyttävässä kunnossa ja se palvelee tyydyttävästi nykyisiä kulutus ja käytettävyystarpeita. Keskus ei sisällä nykyisiä turvallisuusvarusteita kuten vikavirtasuojakytkimiä ja ne joudutaan lisäämään mahdollisten saneerausten yhteydessä. Vikavirtasuojakytkimien lisääminen olemassa olevaa keskukseseen on hankalaa, koska keskuksessa ei ole tilavarauksia kyseisille laitteille.

Keskus perushuolletaan, keskustila siivotaan.

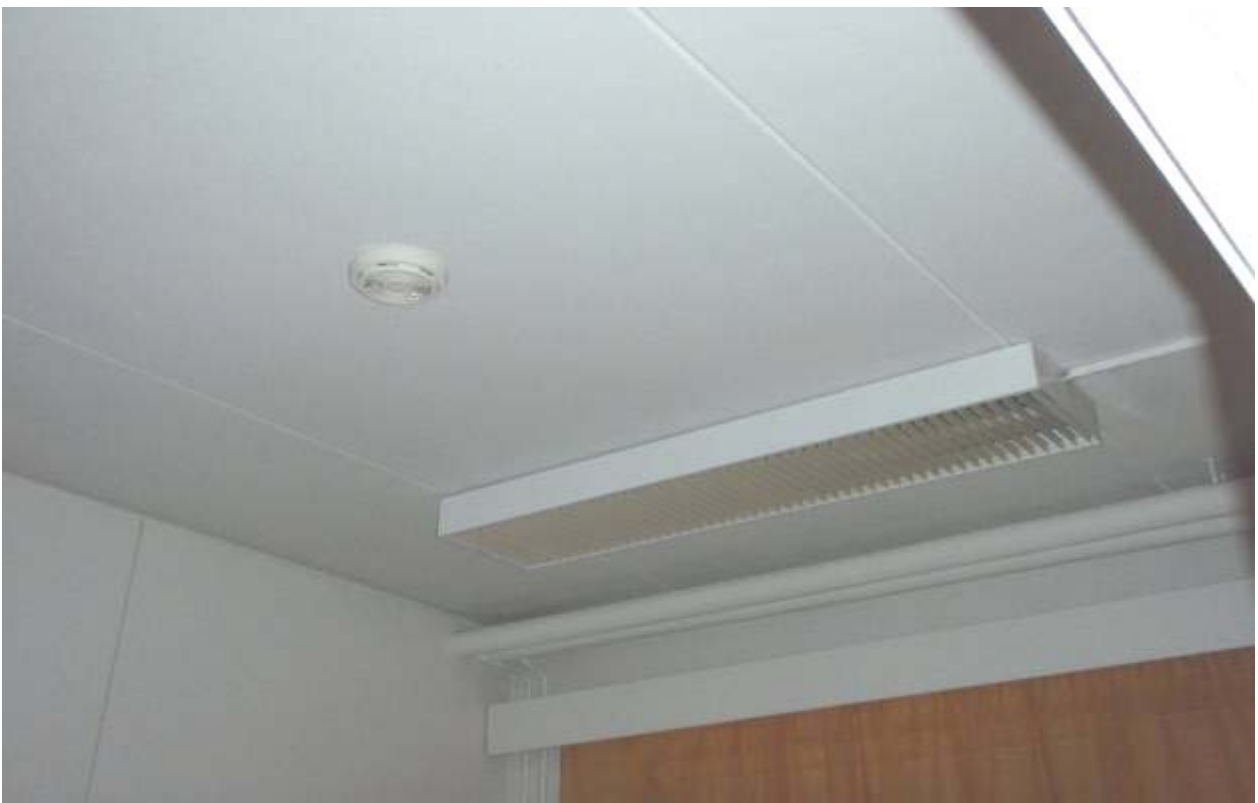
Huoneiden valaisimet ovat 1-2x36W loistelamppuvalaisimia, valaisimet on asennettu pinta asennuksena (S-KUVA 4). Valaisimet ovat tyydyttävässä kunnossa.

S-KUVA 4. Huoneiden valaistus ja palovaroin

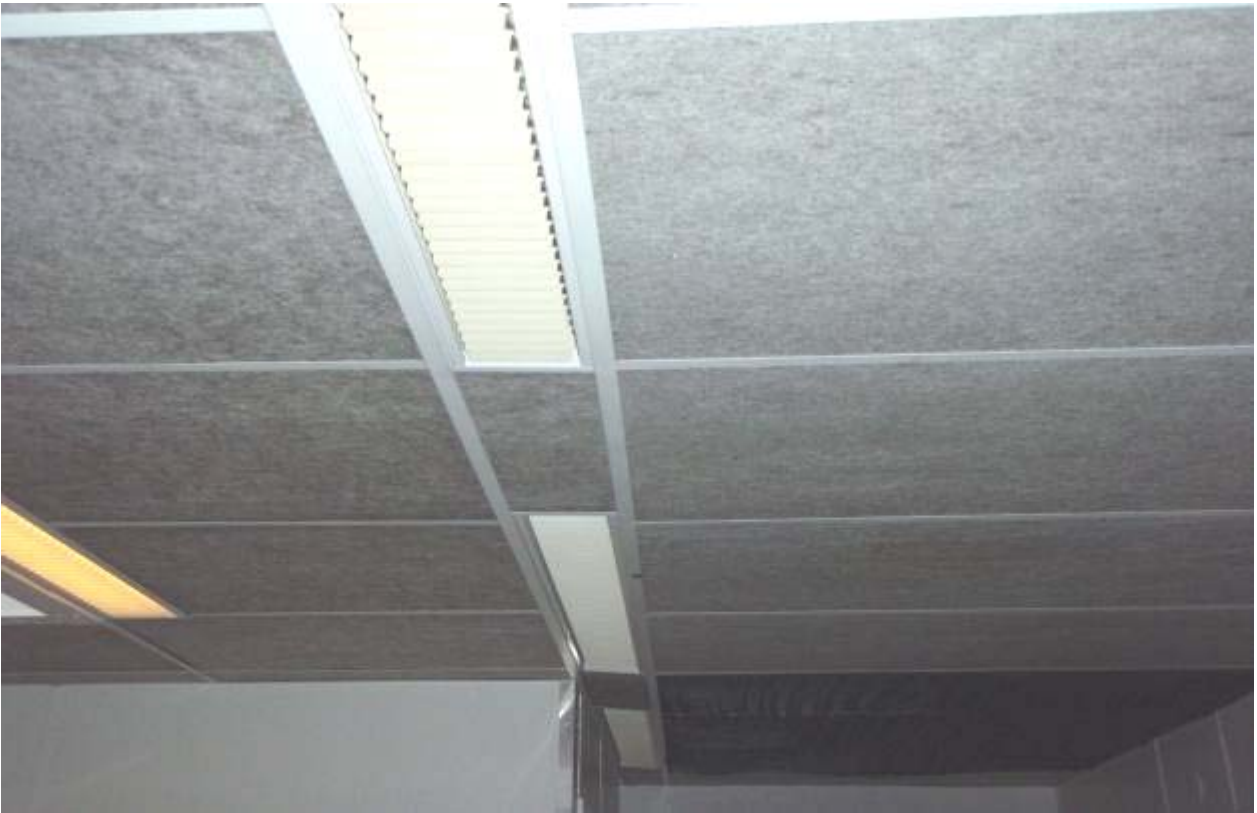
S-KUVA 5. Käytävän valaistus

Käytävä ja aulatilojen valaisimet ovat loistelamppuvalaisimia, valaisimet on asennettu asennettuna alakattoon (S-KUVA 5).

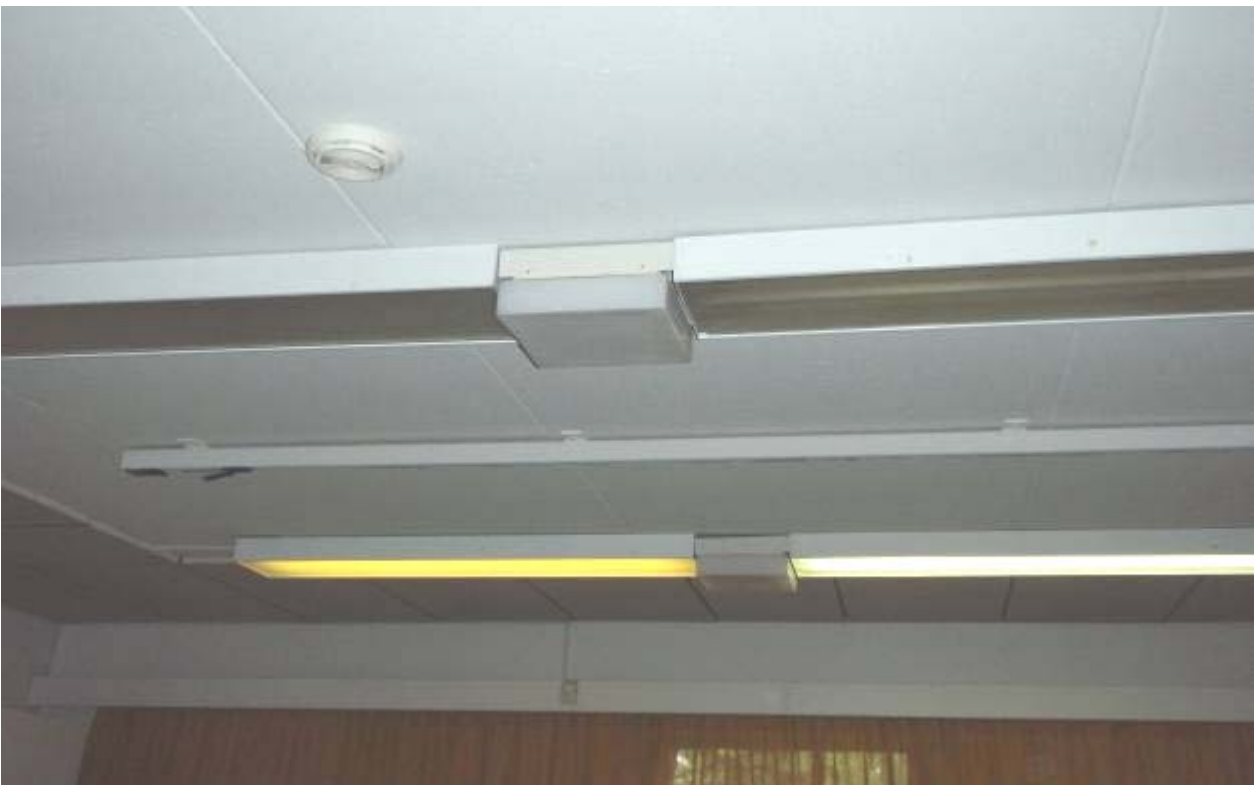
S-KUVA 6. Salin valaistus

Sali ja huonetiloissa on pinta-asennettuja loistelamppu- ja hehkulamppuvalaisimia (S-KUVA 6).

Valaisimet ovat tyydyttävässä kunnossa.

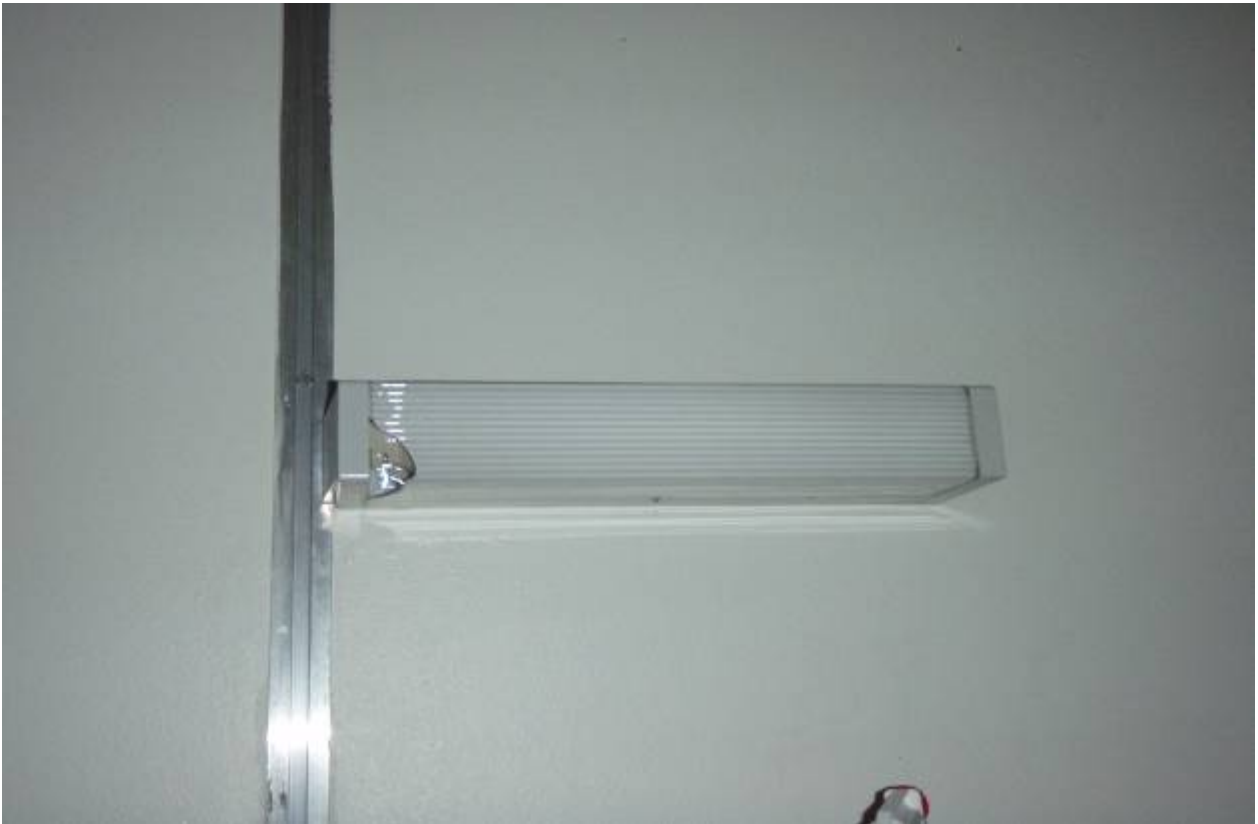
WC-tilojen valaisimet ovat 36W loistelamppuvalaisimia ja 2x40W hehkulamppuvalaisimia (S-KUVA 7).

Valaisimet ovat tyydyttävässä kunnossa, mutta muutamasta valaisimesta on kupu rikki.

S-KUVA 7. WC- tilojen valaistus, valaisimen kupu on rikki

Korjataan tilojen valaisimia tarpeen mukaan.

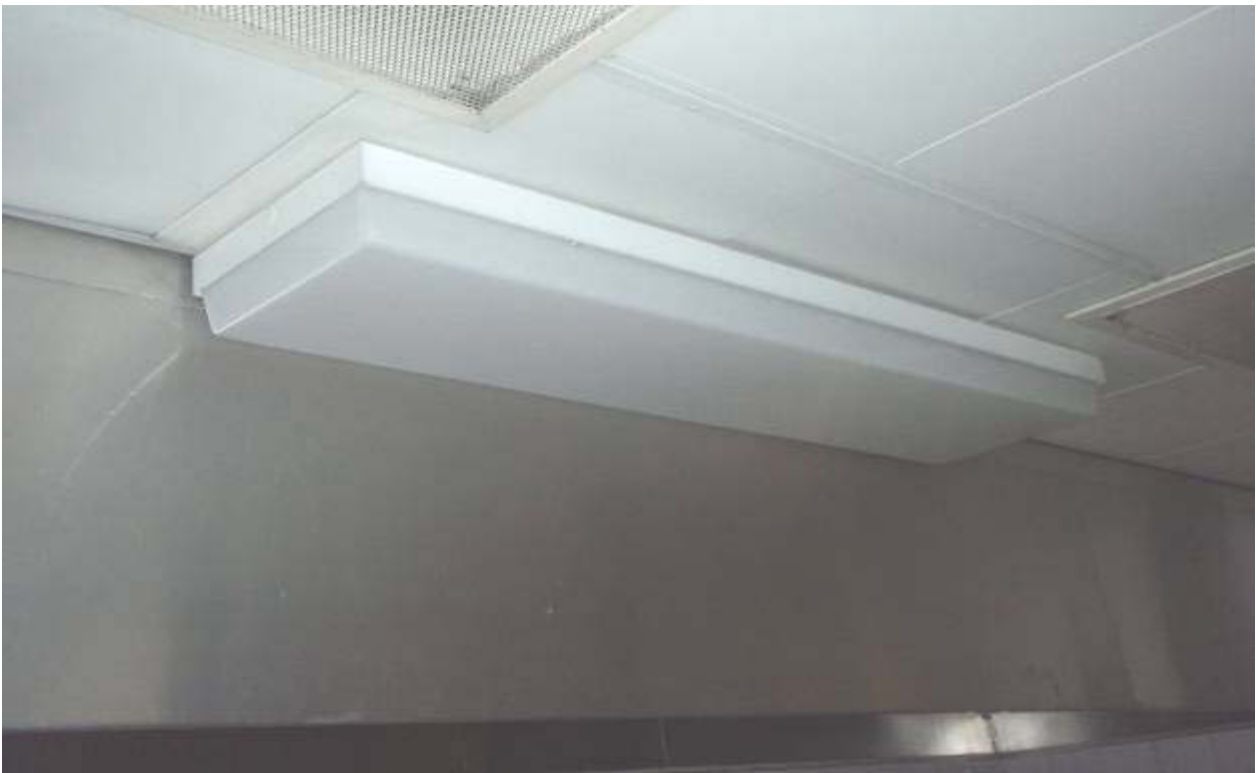
S-KUVA 8. Keittiön valaistus

Keittiön valaisimet ovat 2x36W loistelamppuvalaisimia (S-KUVA 8).

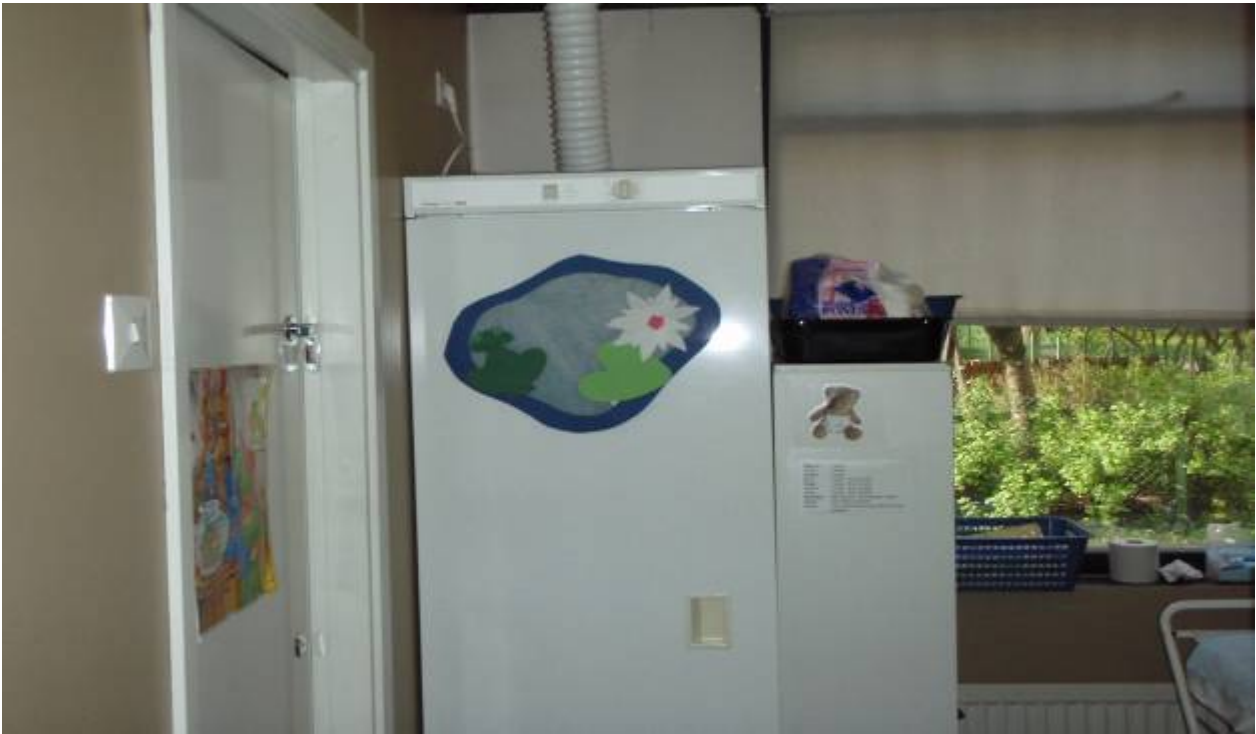
S-KUVA 9. Kuivauskaappi

Päiväkodin tuulikaappeihin on asennettu kuivauskaappeja jotka ovat mallia Lival ja Husqvarna (S-KUVA 9). Laitteet ovat tyydyttävässä kunnossa.

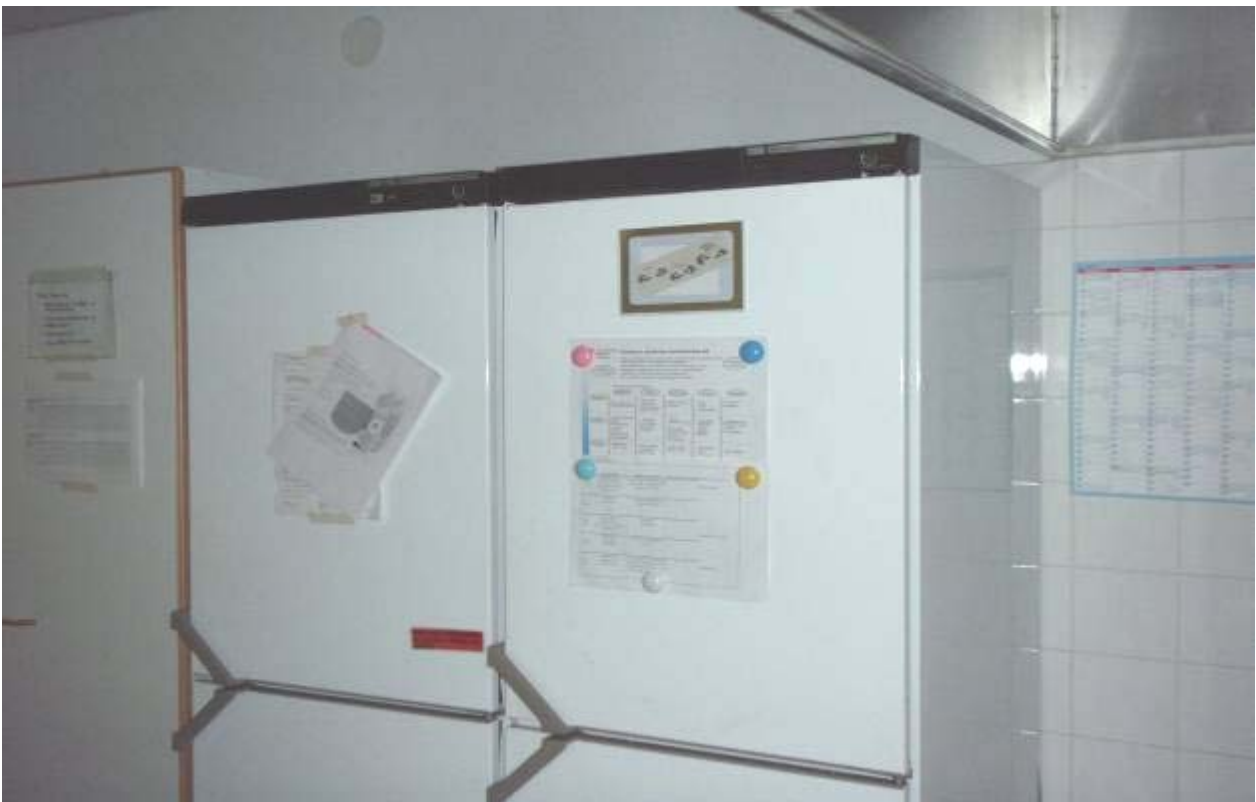
S-KUVA 10. Keittiön kylmälaitteet

Keittiön kylmälaitteet ovat mallia Rosenlew, liesi on mallia Rosenlew ja astianpesukone on mallia Metos (S-KUVA 10). Laitteet ovat tyydyttävässä kunnossa.

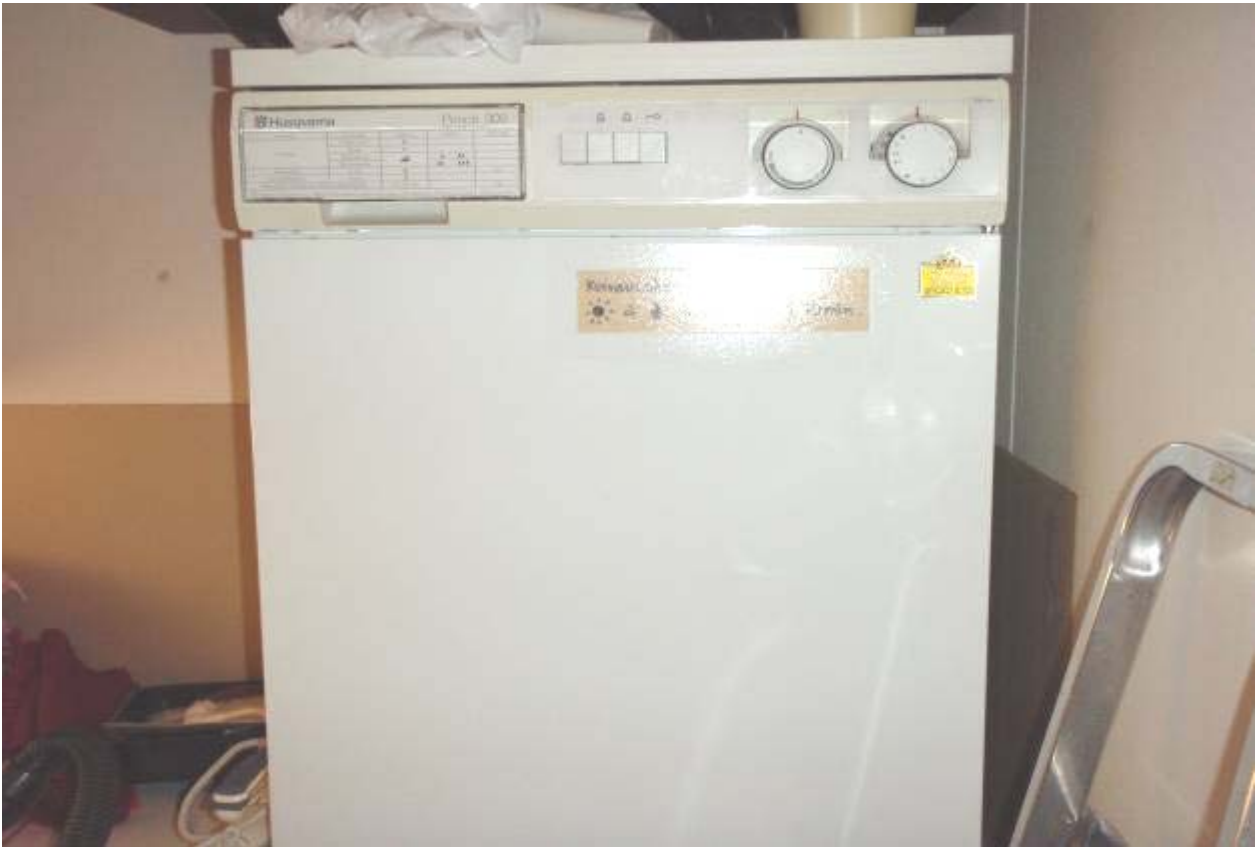
S-KUVA 11. Vaatehuollon kuivausrumpu

Rakennuksen vaatehuoltohuoneeseen on asennettu pesukone ja kuivausrumpu (S-KUVA 11). Laitteet ovat tyydyttävässä kunnossa.
