ALUSTATILASELVITYS

MYYRINKOTI

**Ruukkukuja 5
01600 VANTAA**

**ASB-YHTIÖT,
ASB-Consult Oy Ab, Helsinki**

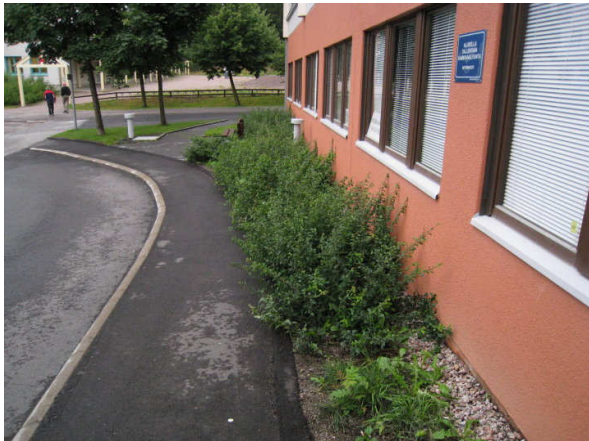
Kuva 1 Yleiskuva rakennuksen viereltä. Sokkelin vieressä on sepelikaista ja perusmuuria vasten on sokkelilevy.

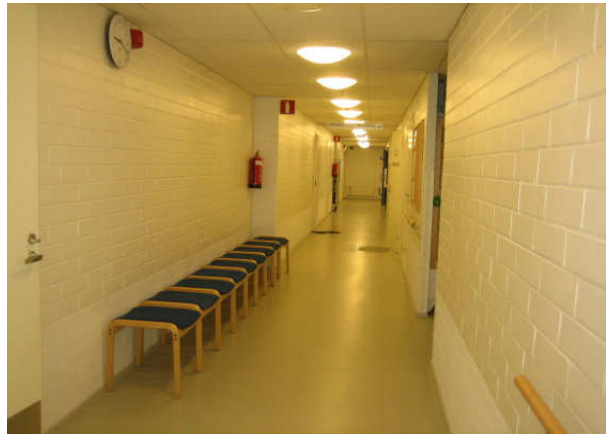
Kuva 2 Yleiskuva A-osan kellarin käytävältä, jossa on luukkuja ja tarkastuskaivojen kansia.

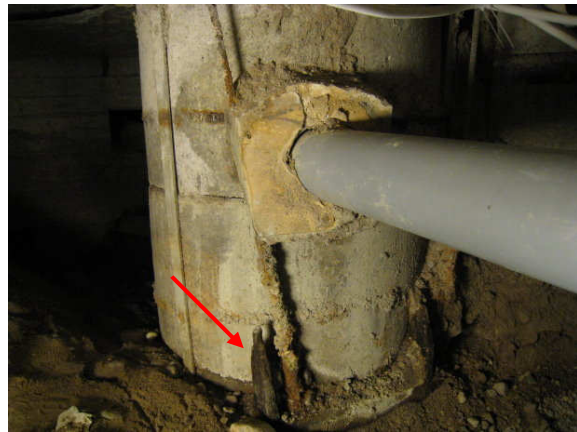
Muissa A-osan kaivannoissa ilma oli kostean oloista, sillä kaivannot eivät ole yhteydessä toisiinsa kuin satunnaisten läpivientien kautta, jotka ovat pohjalaatan alapinnasta selvästi alempana. Hissien vieressä olevassa kaivannossa (tilan 033 alla) oli **viemärihajua** (kuva 13). A-osalla on paikallisesti vanhoja **puumuottijäänteitä tai muita puutukia, joissa on kosteus- ja lahovaurioita** (kuvat 4, 10, 20).

Kuva 4 Luukku A1 vieressä oleva betonikaivo, jonka juurella on lahoa puuta.

- kaivannoista poistetaan rakennusjäte ja puumateriaali, luukkujen muotit puretaan yms. roina
- tarpeettomat viemäriosuudet poistetaan ja alapohjan läpi tulevat viemäripäät tulpataan alapohjalaatan tasoon

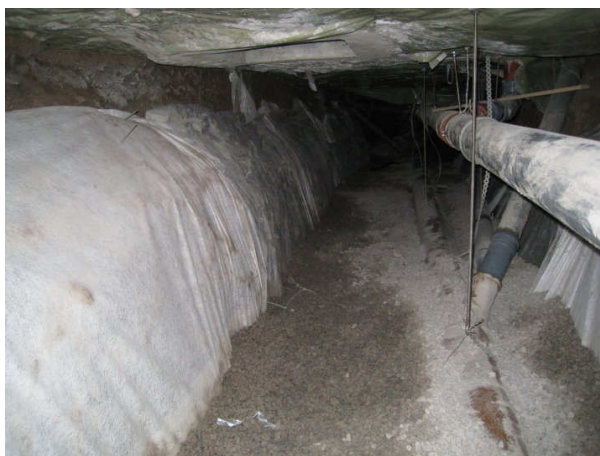
Pohjalla olevan sepelin keskialue oli pinnalta kuiva, muuten täyttöhiekan pinta oli kostea (kuva 5).

Kuva 5 Luukku A1 läheltä kuva käytävän 007 alle. Kaivanosassa on sepeli ja alla suodatinkangas. Sepeli on osin kostea.

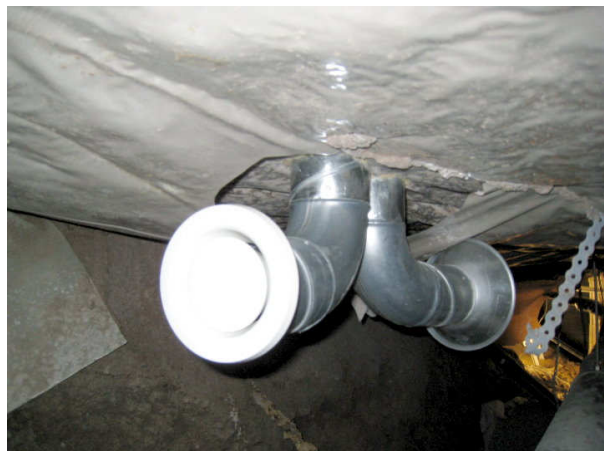
A-osan ilmanpoisto vaikutti toimivan hyvin siinä kaivannossa (aula 037 alla), jossa kanavan imupää oli tuotu alapohjan läpi luukun A1 läheltä. Kierresaumatusta teräspeltiputkesta tehtyjä poistokanavia on kaksi, jotka osoittavat vastakkaisiin suuntiin. Toisen kanavan päässä on suunnitelmien mukainen suojaverkko ja toisessa on normaali koneellisen ilmanpoiston poistiventtiili (kuva 6). Molempien kanavien päähän on tehty imuvaikutusta tehostava levityssuppilo.

Kuva 6 Luukku A1 lähellä A-osan ilmanpoistoputkien päät.

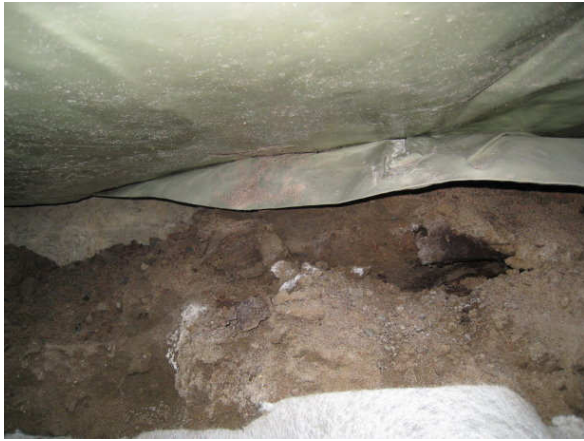
Kuva 7 Laatan alla on rakennusmuovi ja sen alla hiekkaa, mursketta ja seassa humusmaata. Maa on kostea.

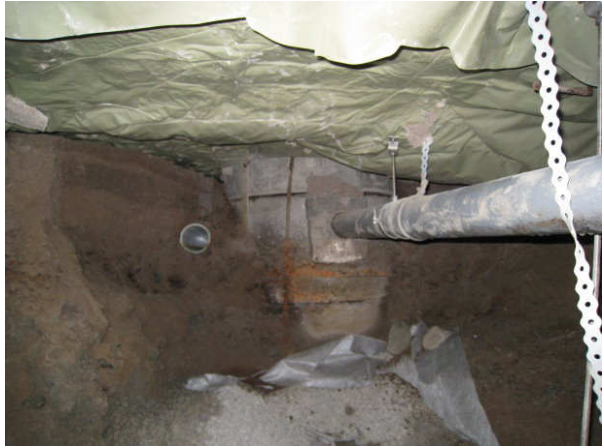
Kuva 8 Luokku A1 suunnasta kuvattu betoni-kaivo lähellä löylyhuone 016. Kaivon ohi tulee salaojaputki, ks. lisäksi kuva 19.

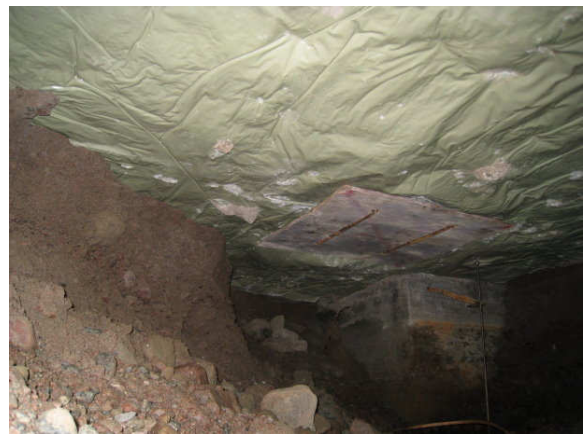
Kuva 10 Käytävän 007 alustan vieressä oleva alustatila. Betoniseinä on tod.näk uima-altaan kulma. Katossa on vaneria.

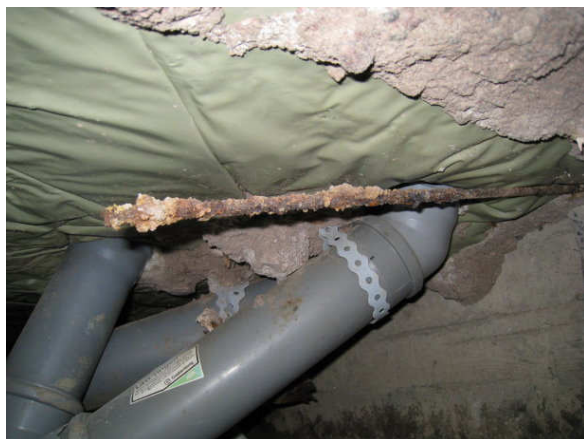
Kuva 11 Käytävän 007 alla olevia vanhoja viemärihaarotuksia. Teräs törröttää.

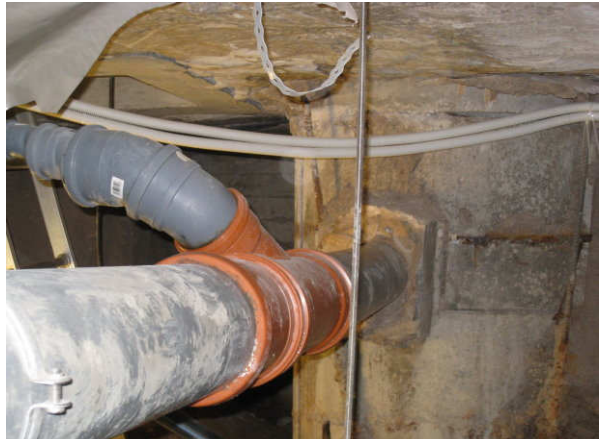
Kuva 12 Pohjaviemäriissä on vaakaosa/ notkelma lähellä Luokku A1 olevaa kaivoa.

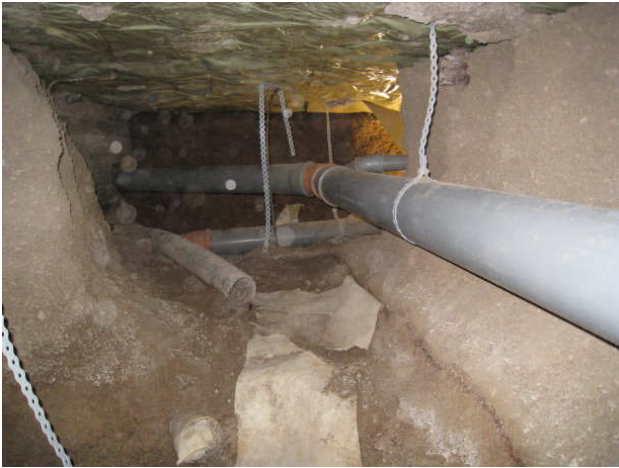
Kuva 13 A-osa/ Luukku 2, tilan 033 alla. Tältä kohdalta tuli viemärihajua. Hiekkaseinämät ovat jyrkkiä. On ylim. putkia.

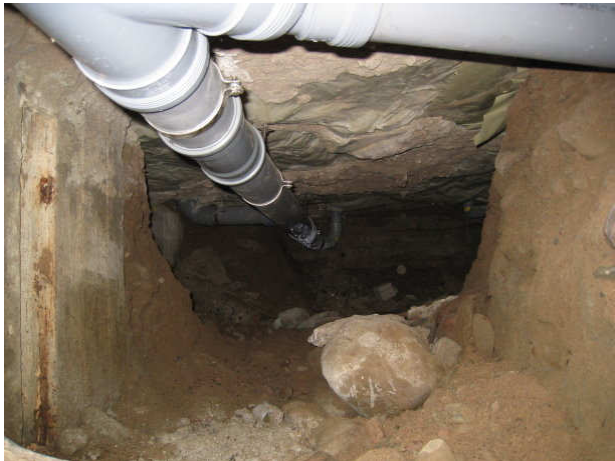
Kuva 15 A-osa/ Luukku A4 kahvion 033 alla, kuva kohti wc/N 030 alustatilaan. Täyttömaan kivi on sortunut, viemäriputkissa on pinnalla kondenssivettä. .

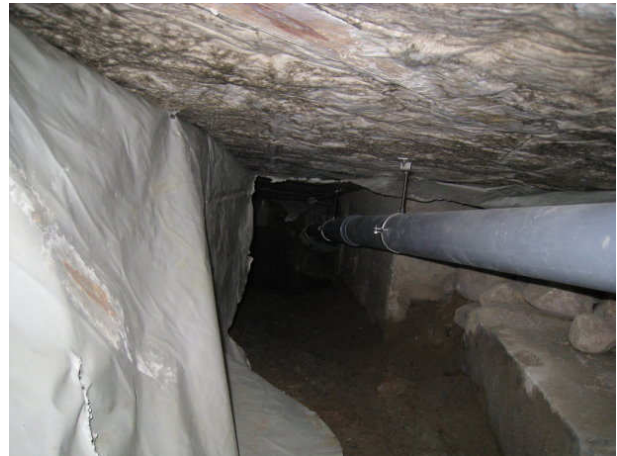
Kuva 16 A-osa/ Luukku A4 kahvion alla kuva K-moduulilinjalta. Kaivanto on ahdas.

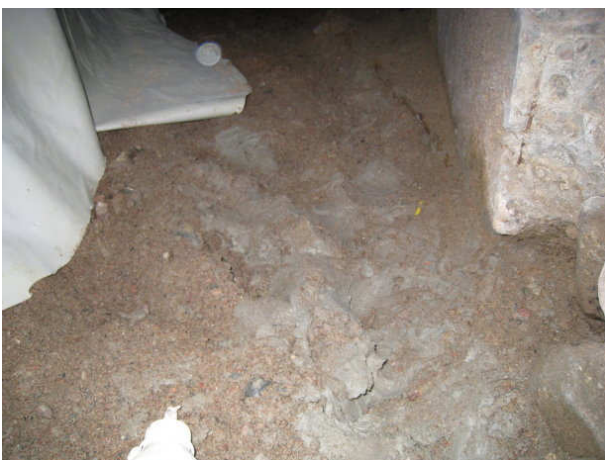
Kuva 17 A-osa/ Luukku A4 K-moduulilinjan vierellä hiekkaa on ohuelta ja alla on märkää savea.

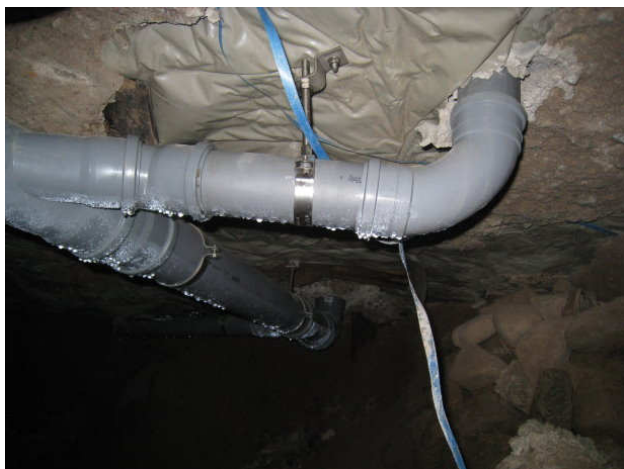
Uusien ja vanhojen viemärien kannakointi on paikoin hyvin puutteellista. Viemäreissä on paikoin notkokohtia, joihin voi kertyä tukkeutuvia aiheuttavaa jätettä (kuva 18). Alapohjan alla on vanhoja betonisia rengaskaivoja ja alkuperäisiä salaojaputkia, joiden päät on katkaistu.

Kuva 18 A-osa/ Luukku A4, kuva kk 028 ja wc/M alustatilaan, jossa viemäriputkissa on kondenssivettä. Kaadot ovat väärin.

- tarpeettomat kannakkeet ja terästangot poistetaan
- viemärien kannakointi tarkistetaan riittäväksi ja kallistukset varmistetaan
- vanhat betoniset viemärikaivot tarkistetaan tiiviiksi

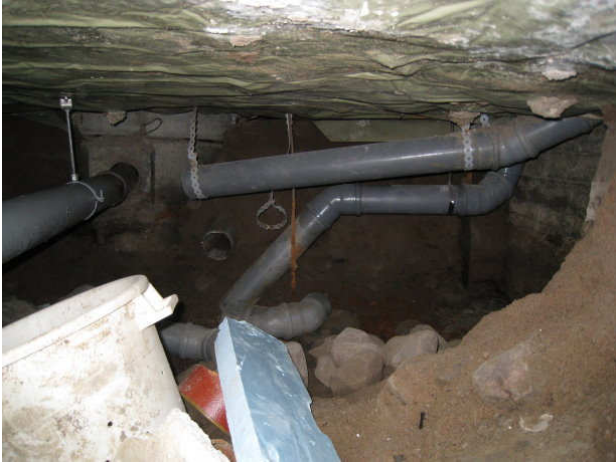
Kuva 19 A-osa/ Luukku A5 käytävän 007 alustila siiv.k 014 vieressä. Rakennusjätettä, ylimääräisiä viemäriosuoksia.

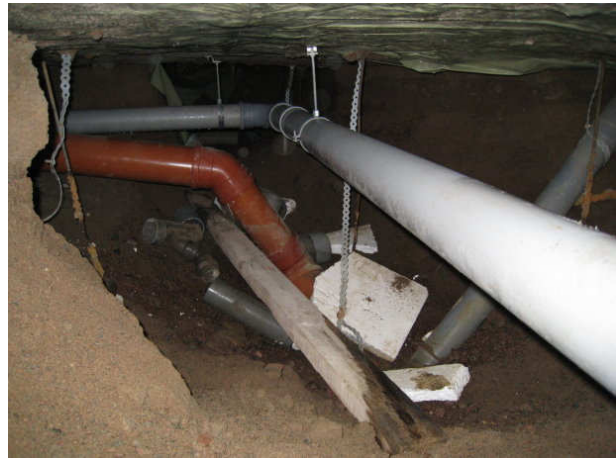
Kuva 20 A-osa/ Luukku A5, käytävän 007 alla varasto 009 vieressä. Puujätettä ja muuta roinaa, kondenssia pinoilla

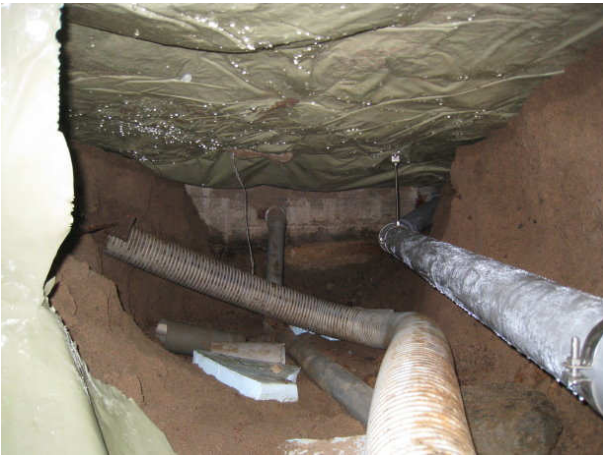
Kuva 21 A-osa/ Luukku A5 var. 009 vieressä kuva kohti vss/ pukuh 013, rojua, kondenssia sekä alkup. salaojaputki.

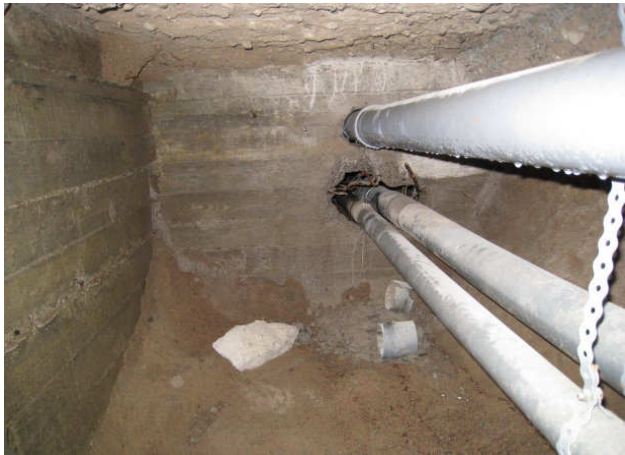
Kuva 22 B-osa/ Luukku B1 porrash 058 alla. viemäriputkissa on kondenssivettä. Pieni läpivientireikä tavarán vast.otto 056 alustatilaan.

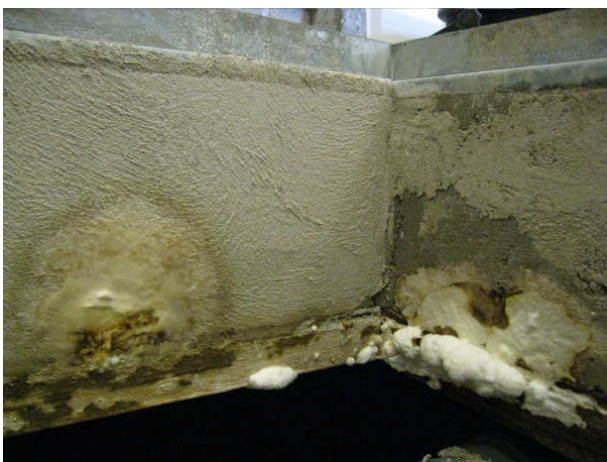
B-osalla on kulkuluukkujen reunoissa jäljellä puurakenteiset **reunavalumuotit**, jotka ovat kosteat ja paikoin **pahasti mikrobivaurioituneet** (kuva 23). Lisäksi on muuta **lahoa puujätettä**.

Kuva 23 B-osa/ Luukku B1 puinen muotti on purkamatta ja siinä on sienikasvustoa. Puu oli märkä.

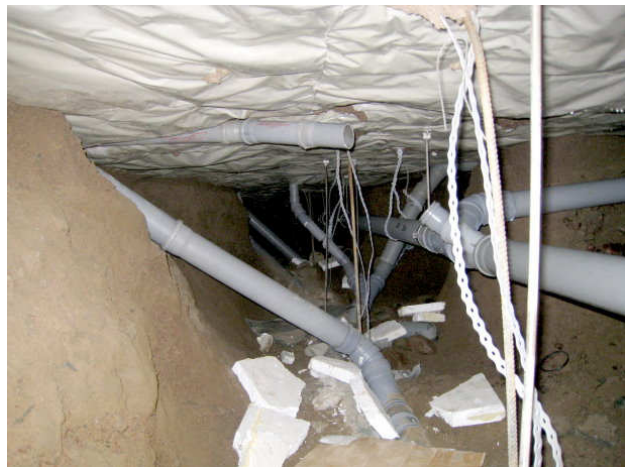
Kuva 24 B-osa/ Luukku A2 käytävällä 046 hilj. huone 044 vieressä. Rakennusjätettä, löysiä viemärikannatuksia, kosteaa.

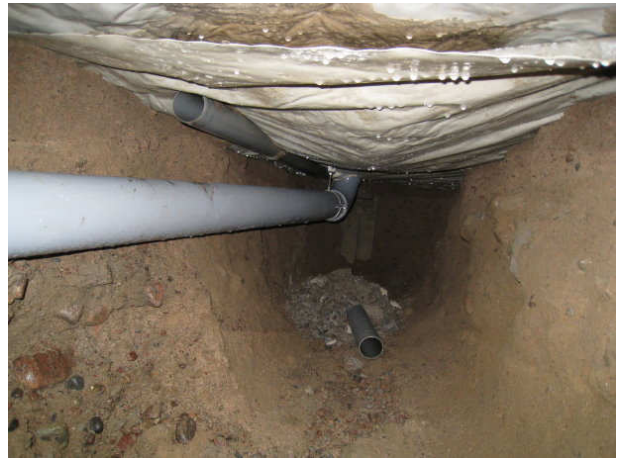
Kaivannoissa on jonkin verran vanhoja viemäriä ja muuta rakennusjätettä. Paikoin on jätetty katkaistut viemäripäät törröttämään kattoon tai muuten kulkesteeksi. Pohjalaatan läpi tehtyjen uusien läpivientien päitä on paikoin tiivistämättä. Katkaistujen viemärien päitä ei ole tiivistetty (kuvat 26 ja 27, 34).

Kuva 26 B-osa/ Luukku B2 pesula 049 alta kuva käytäväseinän alustatilaan. Katossa ja lattialla ylim. viemäreitä, kondenssia.

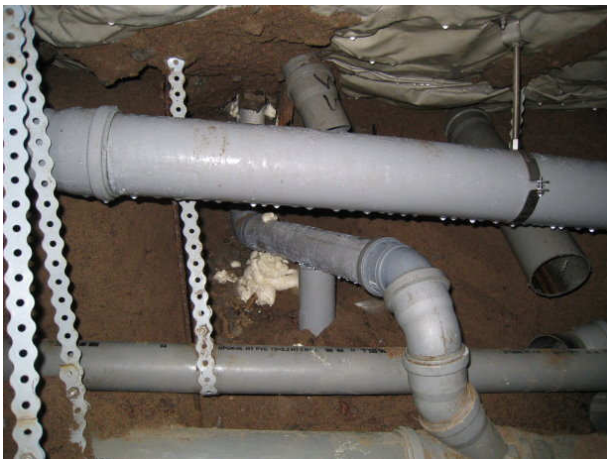
Kuva 27 B-osa/ Luukku B2 pesula 049 alla olevia viemäreitä. Ylimääräisiä viemäreitä, kondenssia, roinaa yms.

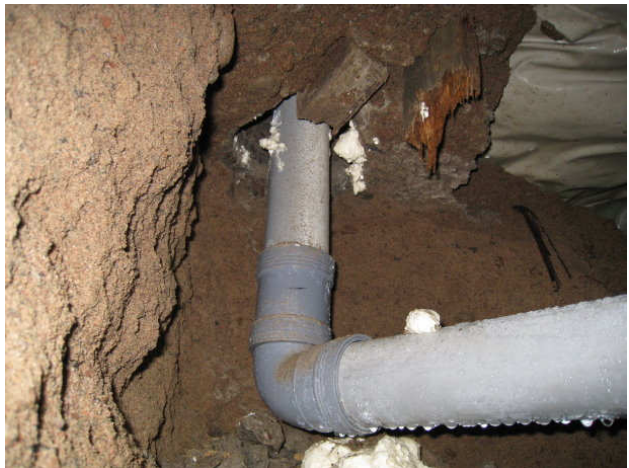
Kuva 28 B-osa/ Luukku B2 pesulan 049 alla tiivistämätön läpivienti ja lahoa puuta, kondenssia, viemäriä ei ole tuettu hyvin.

- kaivantojen reunat loivennetaan siten, etteivät ne sorru
- kaivantojen pohjalle asennetaan suodatinkangas ja sepeli tv. kerros
- alapohjarakenteen puutteelliset läpiviennit viemärien ja sähköläpivientien osalta tiivistetään polyuretaanivaahdolla tv. tavalla

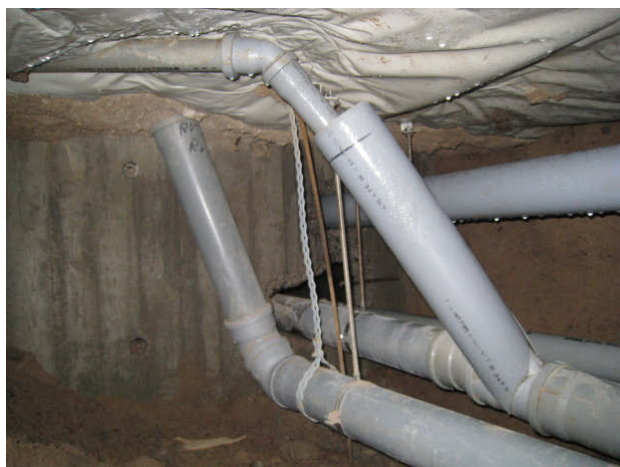
Kuva 29 B-osa/ Luukku B2, tavaravast.otto 056 alla kohti porrash 058, kondenssi. Epämääräinen viemäriiliitos

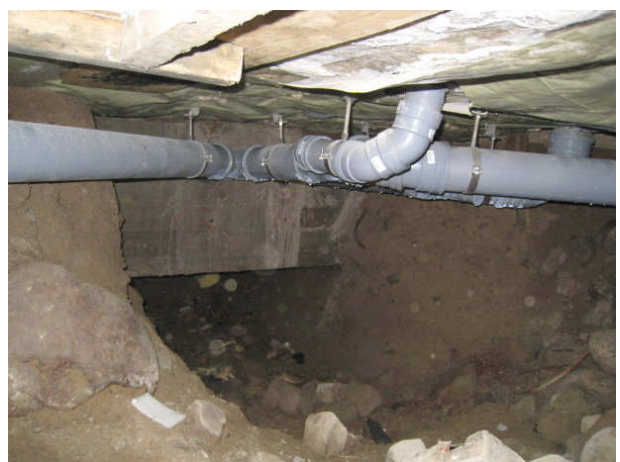
Kuva 30 B-osa/ LuukkuB3 pukuhuone M18 alla. Palkin ali on kaivanton, kondenssia viemäriputkissa, rakennusjätettä.

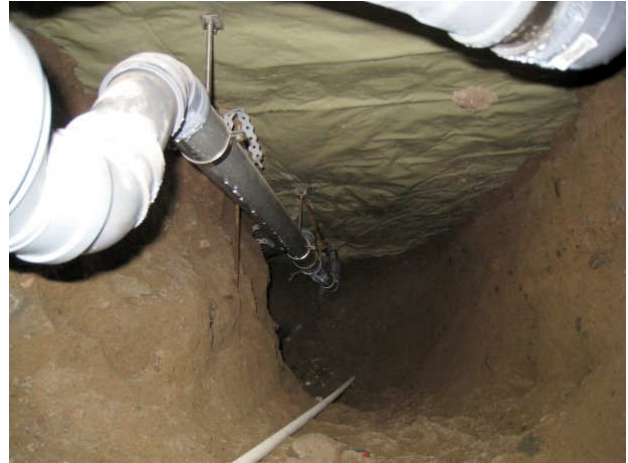
Kuva 32 B-osa/ Luukku B3 pukuh/ N 068 ja sh-wc -ryhmän alla, kondenssia. Kaivannoissa sortumariski, jos hiekka kuivuu.

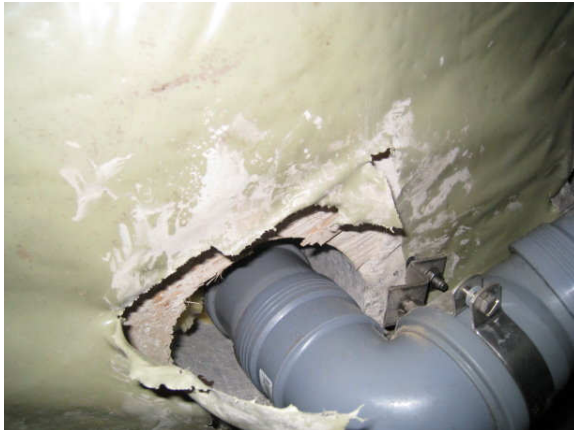
Kuva 33 B-osa/ Luukku B3 lähellä tiivistämätön läpivienti, jossa pohjalaatan reiän ylärajalla on lasivillaa.

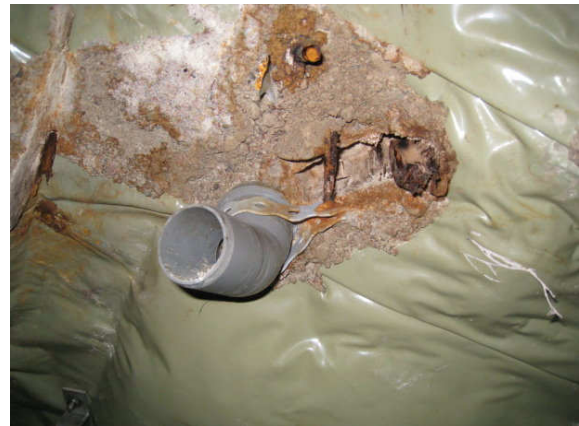
Kuva 34 B-osa/ Luukku B3 lähellä turha viemäriosa poistamatta ja alapäästä tiivistämättä, katossa teräviä teräksiä.

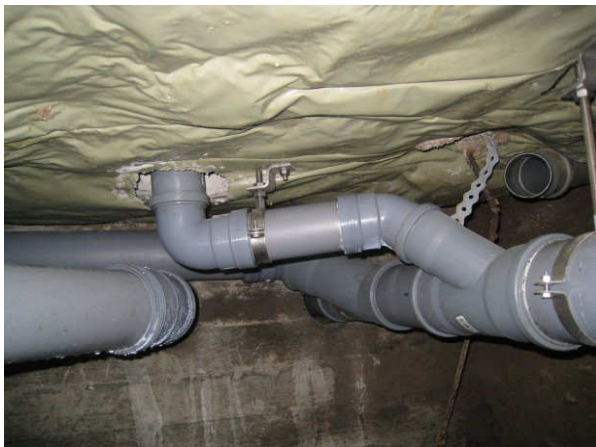
Kuva 35 B-osa/ Luukku B3 lähellä viemärihaaravaikuttaa padottavan hieman.

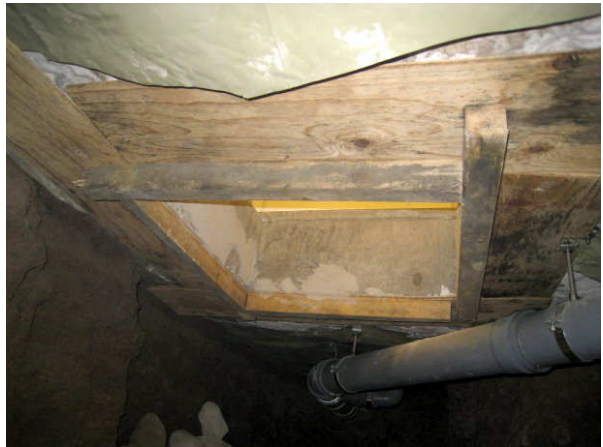
Kuva 36 B-osa/ Luukku B 3 pukuh M18 on puinen muottikehys purkamatta..

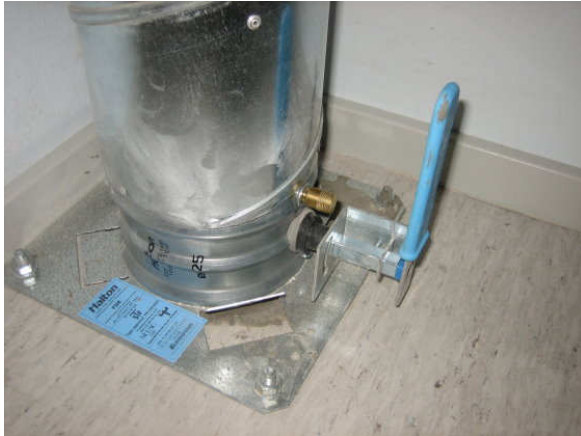
B-osan alustatilan poistoputken päästä mitattu ilmankosteus vastasi sisäkuivaa ilmaa, joten epäiltiin laitteistovikaa. Asian johdosta tutkittiin varastossa oleva poistokanava, ja todettiin sen palopellin menneen vahingossa kiinni (kuva 37) rullavaunujen siirron takia. Kun pelti avattiin, saatiin mitattua uusi kosteusarvo, joka osoitti poistoilman olevan hyvin kosteaa.

Kuva 37 B-osan alustatilasta tuleva poistoputki tilassa varasto 055, kahva oli painunut töytäisystä ja sulkenut ilmanpoistoton. Lisäksi kanavassa on palopelti. .

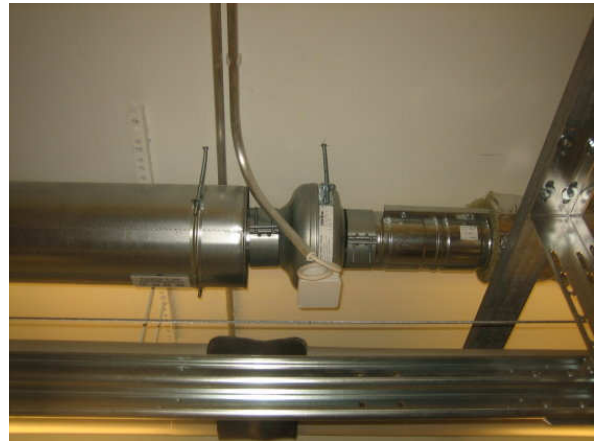
Kuva 38 B-osan alustatilan poistopuhallin oli toiminnassa tilassa tavaravastotto 056, vaikka sulkupelti oli kiinni. Poistoilmaa tuli vähän ja se oli kuivaa.

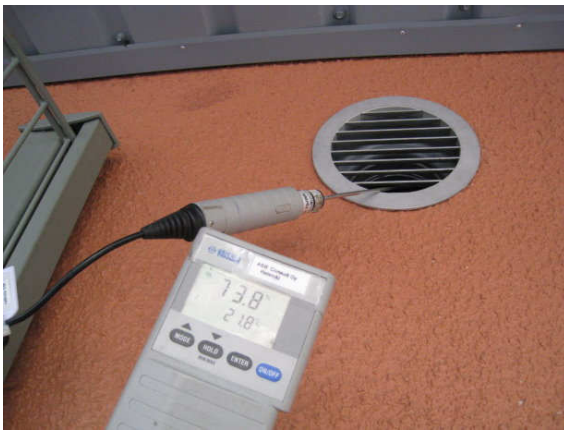
Kuva 39 B-osan alustatilasta tuleva poistoilma oli kosteaa, kun sulkupelti avattiin.
